# 参考資料等

## ○事故の調査・分析に係る科学的・技術的意見(1/6)

## 東電福島事故の真の原因について (第5回進捗報告を考察)

2019年12月18日 (2020/01/20改1) XXXXXXXXXX

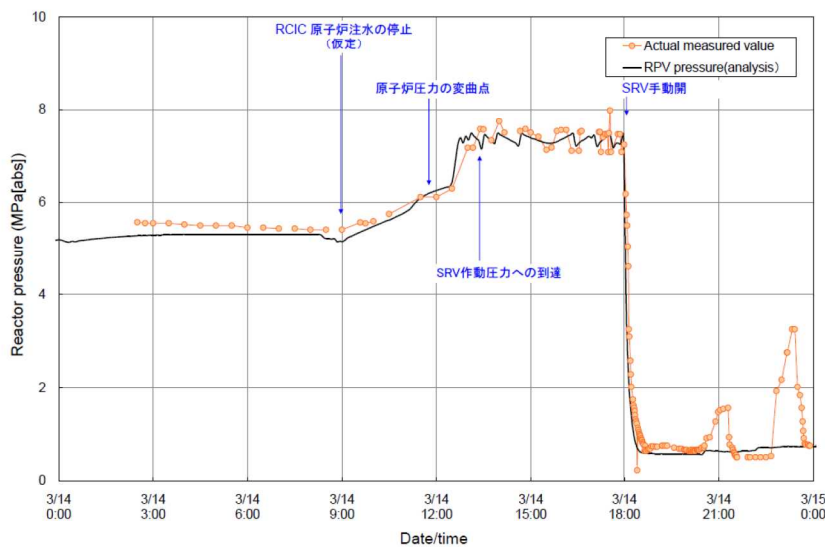
図3 原子炉圧力の時間変化(拡大図)

2号機(図3は前図1の拡大)

資料2-6では、下記仮説を置くも格納容器圧減少が12時ではなく13時からなのは説明不可(図2,3参照)と記載。

- 1) 9時頃炉心注水停止するもタービンへの蒸気供給継続
- 2) 11時30分頃注水再開
- 3) 12時頃RCICトリップ、蒸気供給も停止
- 4) 注水も蒸気供給もない状態で原子炉圧上昇。
