東京電力福島第一原子力発電所における  
事故の分析に係る検討会  
第11回会合

議事次第

# 1,2号機及び3,4号機ベント配管の汚染に 関する解析等について(第2回)

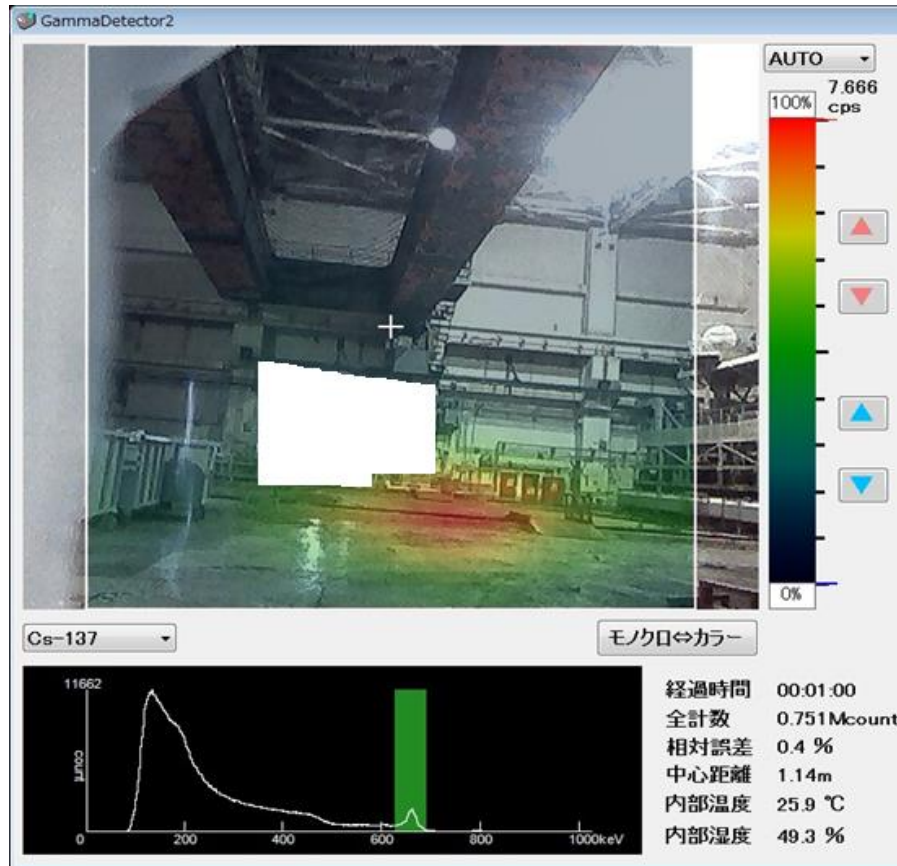
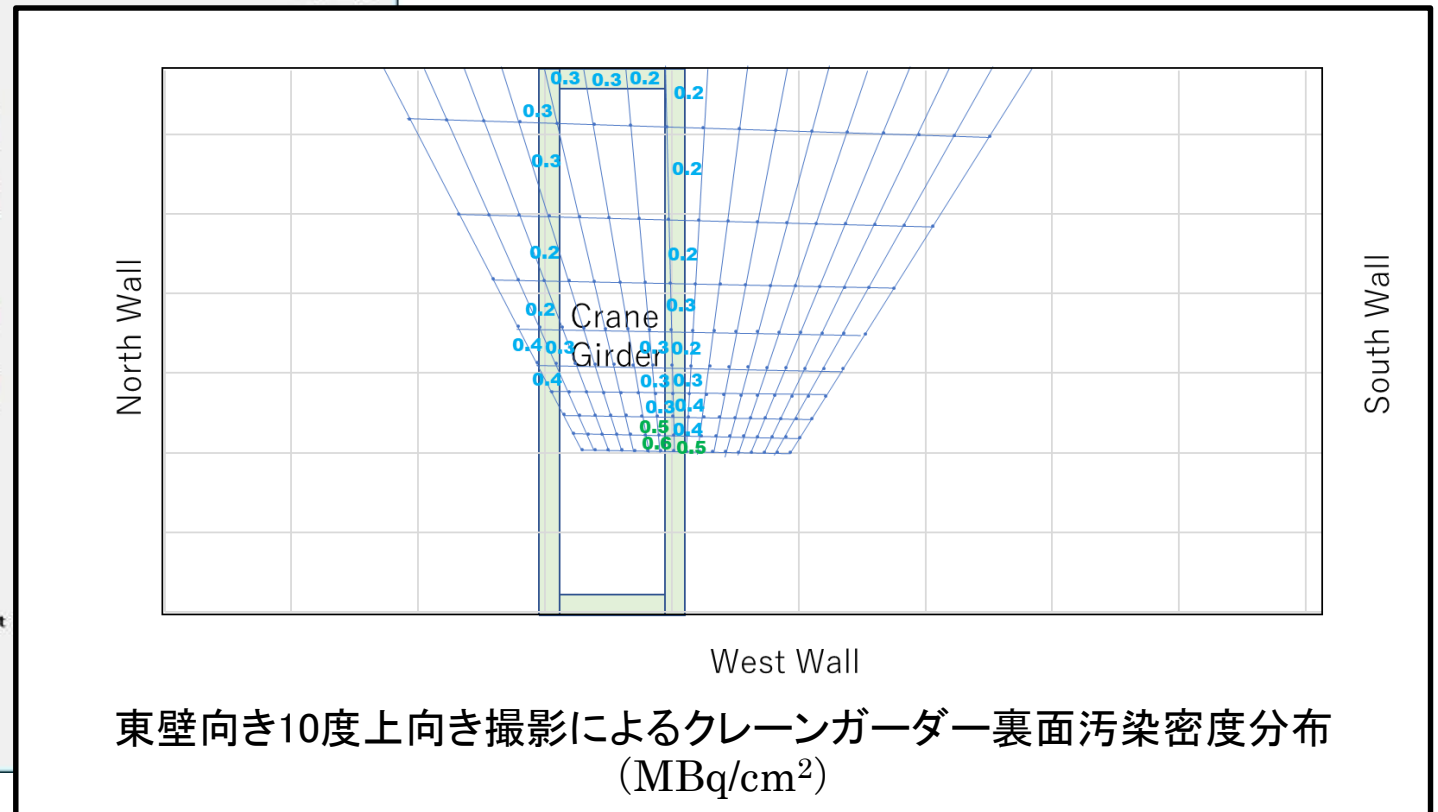
# ①東壁向き10度上向き(Cs-137モード) クレーンガーダー裏面の汚染密度分布

東壁向き10度上向き撮影によるクレーンガーダー裏面汚染密度分布 (MBq/cm<sup>2</sup>)

クレーンガーダーの裏面は、平均汚染密度は**0.27 MBq/cm<sup>2</sup>**であり、天井面(0.60 MBq/cm<sup>2</sup>)より汚染密度が小さい。

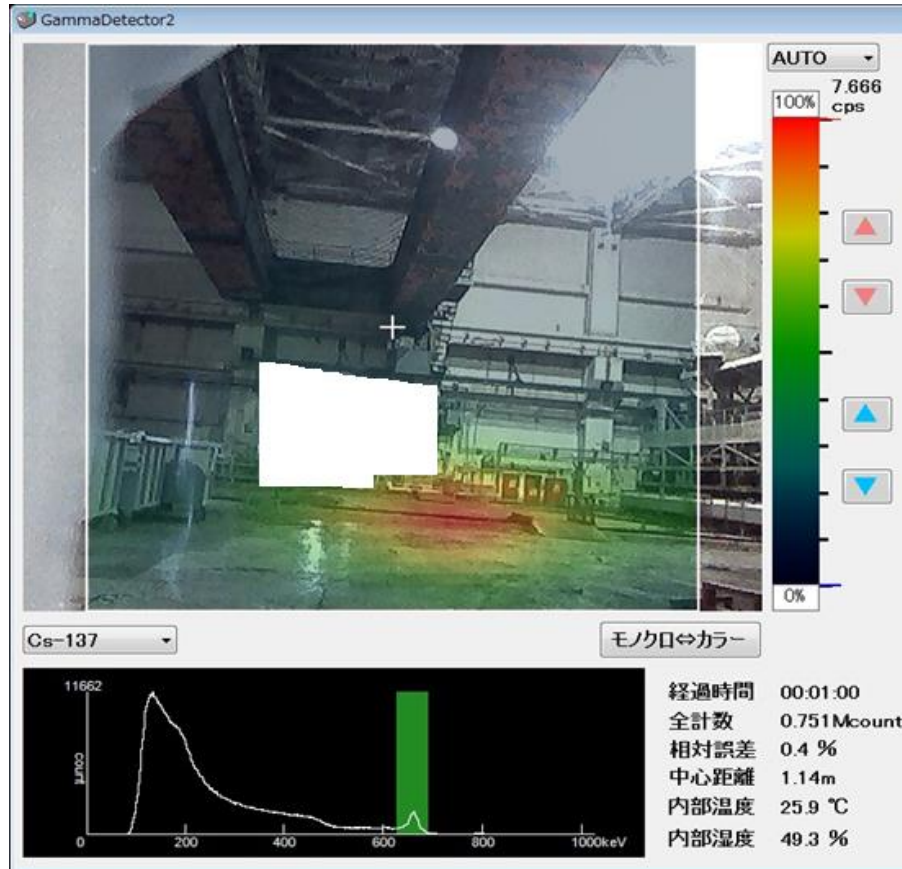
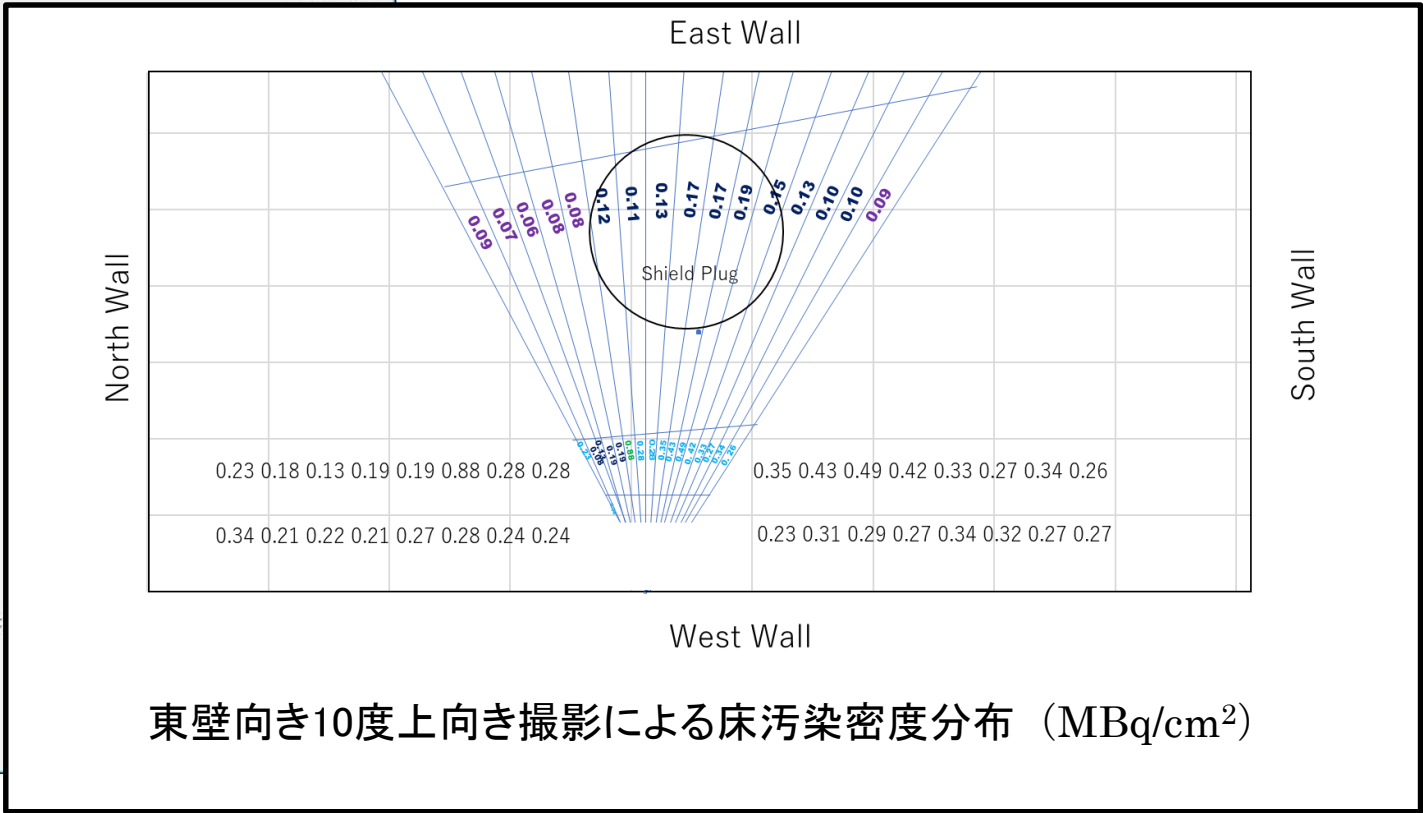
# ① 東壁向き10度上向き (Cs-137モード) 床の汚染密度分布

水平方向に近い撮影であり、カメラからの距離によりピクセルの領域の面積が変化すること、床面に対してカメラが若干傾いていたことから、シールドプラグ領域との正確な比較は難しいが、シールドプラグを含む領域と含まない領域のピクセルでは大きな違いはみられなかった。床面全体のピクセルの平均汚染密度は、**0.13 MBq/cm<sup>2</sup>**であった。

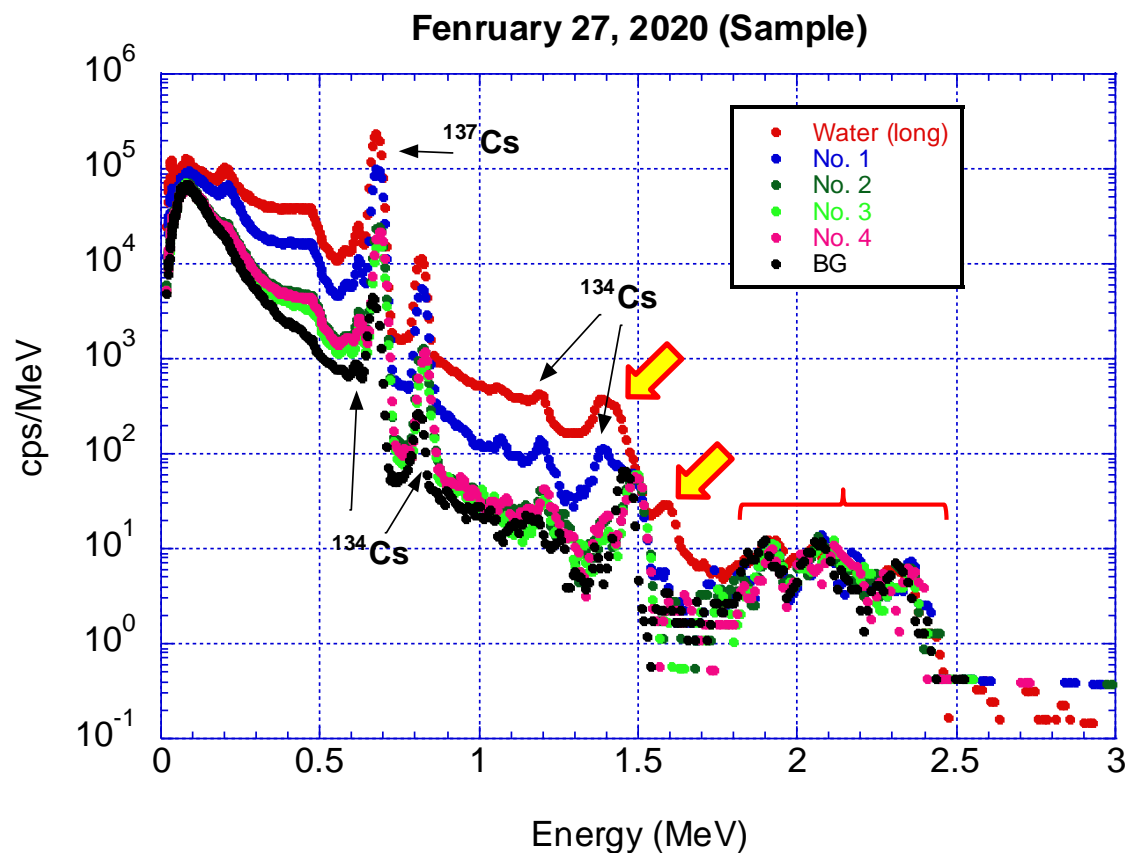
## (2) スペクトル分析結果

ドレンサンプル水及び瓦礫 (No.1 -No.4) の波高分布

- ドレンサンプル水は、Cs-134の1.365 MeVと思われるピークがブロードになっており、検討が必要である。
- ドレンサンプル水の1.6 MeV近辺のピークは、検討が必要である。
- 1.5 MeV近辺のピークは、Laに含まれているLa-138のガンマ線によるものと考えられる。
- 別途検討が必要であるが、1.7 MeV以上のピークは、場所(サンプル)によりほとんど変化しないことから、検出器に含まれている可能性が高いAc-227による波高の可能性が高い。

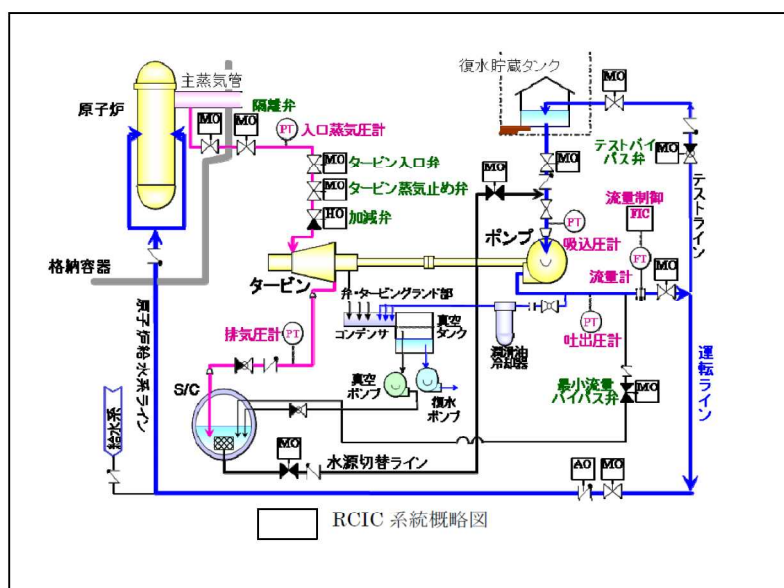
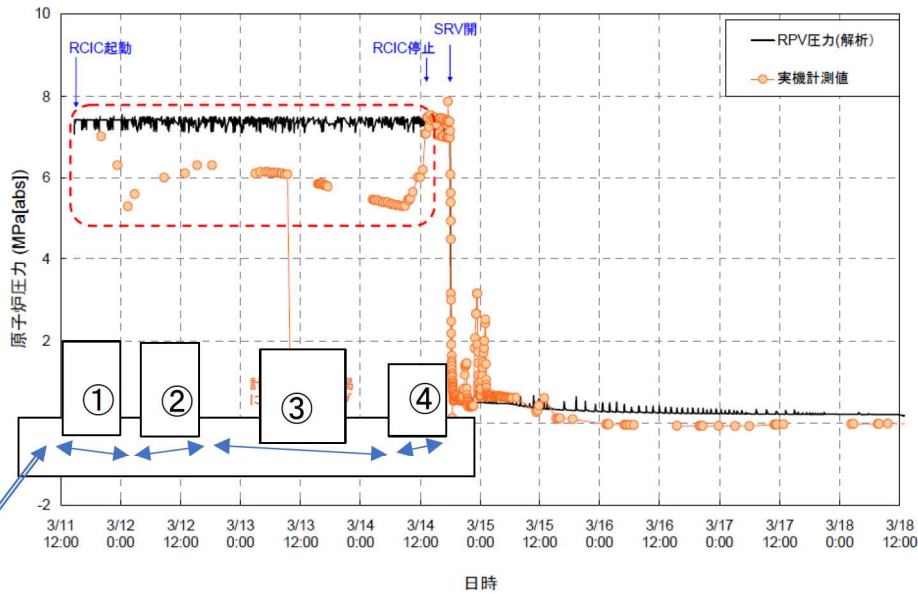
図1 2号機 原子炉圧力の挙動 (平成23年5月解析 図3.2.1.2)

考察結果を図1の枠内に①～④の時間経過に伴う状態変化とともに記載する。①～③までは筆者の考察と添付資料2-6の考えと大きくは違わないが、④については、添付資料2-6の3項「RCICの運転状態」と大きく異なる。この3項では、「何らかの理由で」として4個の仮定（図3の枠内）を想定しているが、蒸気・水の2相流の流動様式を理解すると、これらの仮定をしなくとも実測値に示される変化が生じ得る（考察2参照）と考える。

その後、「原子炉水位の低下から、運転員は3月14日の13時25分にRCIC運転停止を判断した」とあり、RCICを手動閉止（排気弁閉）している。そうすると蒸気や高温水流も止まるので格納容器圧は格納容器壁面等のヒートシンクにより急減する（図2の3/14の13時半ごろから3/14の18:00頃まで）。この減圧程度より見てヒートシンク量がかなり大きいことが分かるのは注目に値する。

その後ADS弁を開く（3/14の18:00頃）とS/C内に蒸気が流入するので格納容器の減圧は止まり約0.4MPaで一定となる（図2の3/14の18:00頃以降からD/WとS/Cの圧力が上下二つに分かれる前まで）。3/14の18:00過ぎに海水注入開始、直後に炉心内で炉心損傷・ジルカロイ・水反応が生じ大量の高温水素が発生し、D/W内圧は急上昇する。なお、S/C圧計は考察5に示すように故障したようである。

実測値に基づく考察<考察2参照>

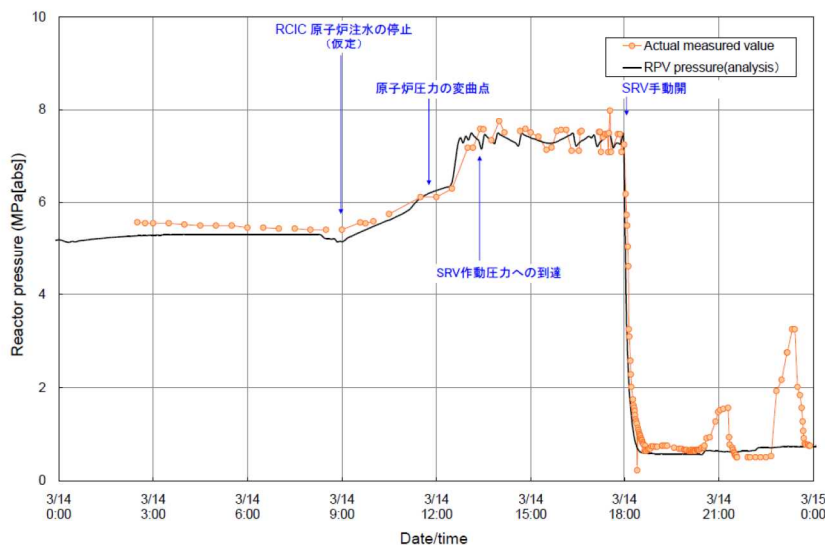
図3 原子炉圧力の時間変化(拡大図)

2号機(図3は前図1の拡大)

資料2-6では、下記仮説を置くも格納容器圧減少が12時ではなく13時からなのは説明不可(図2,3参照)と記載。

- 1) 9時頃炉心注水停止するもタービンへの蒸気供給継続
- 2) 11時30分頃注水再開
- 3) 12時頃RCICトリップ、蒸気供給も停止
- 4) 注水も蒸気供給もない状態で原子炉圧上昇。

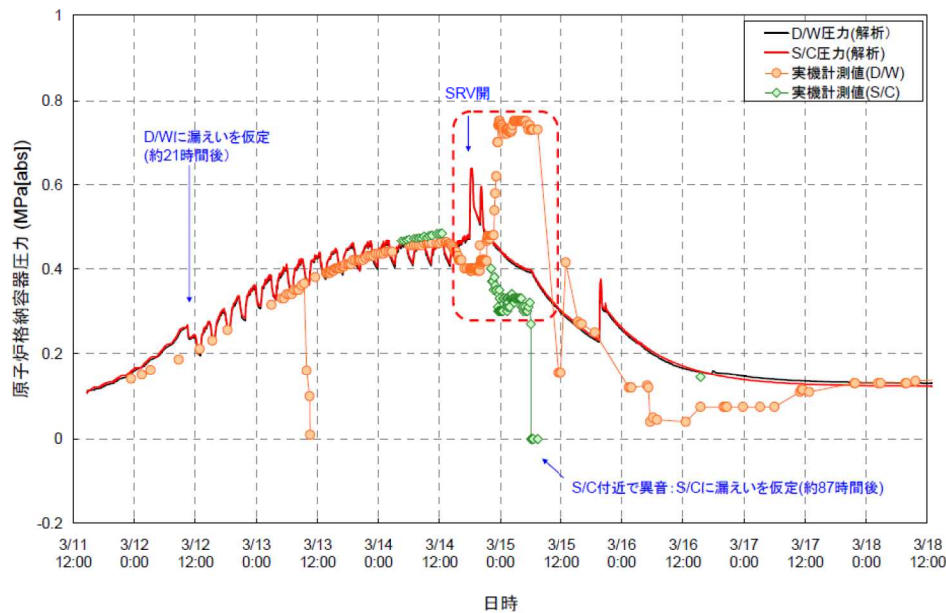
図2 2号機 格納容器圧力の挙動 (平成23年5月解析 図3.2.2.3)

- ① (3/12の0:00以前) タービン動ポンプは無制御のまま加減弁が全開。流量増により原子炉内は過冷却され、原子炉圧力は低下。
- ② (0:00~18:00) 安定した二相流確立。原子炉内過冷却水が崩壊熱で徐々に飽和状態に戻り、原子炉圧力は上昇。
- ③ (3/12の18:00~3/14の9:00) 温度成層化で炉心注水は一定低温のS/C水だが、時間経過による崩壊熱減少に伴い原子炉圧力低下。一方格納容器内圧はタービン排気蒸気により上昇を継続。
- ④ (3/14の9:00~13:00) タービン蒸気配管内の二相流の様相が変化(加減弁下流では気泡流からフロス流へ、上流ではミスト流から環状流へ)。配管内圧損が急増し、蒸気流量が急減し、原子炉圧力が急増。ポンプ回転数低下。一方、格納容器内圧は高温水流は継続してS/Cへ流れるので上昇を継続。格納容器内圧は図2参照(3/14の13時RCIC弁の手動停止までで圧力上昇は継続)。

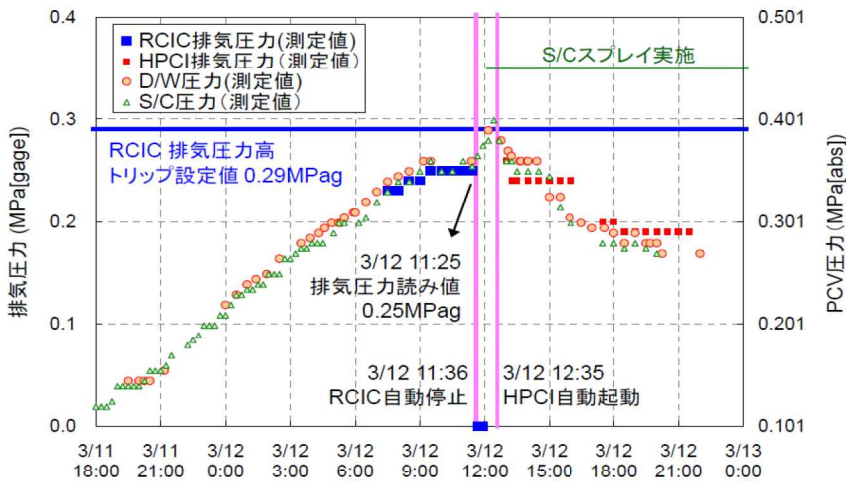
図7 RCIC タービン排気圧力と PCV 圧力の推移

HPCI 排気圧力は、S/C スプレー (水源は復水貯蔵タンク) が継続されているので 3/12 の 18:00 以降はほぼ 0.3MPa (abs) に維持されている。3/12 の 22:00 以降の表示が消えている期間も S/C スプレーは継続されているのでこの値が維持されていると考えられる。  
 —> 排気圧が一定なので、ポンプ流量は原子炉圧に依存する。

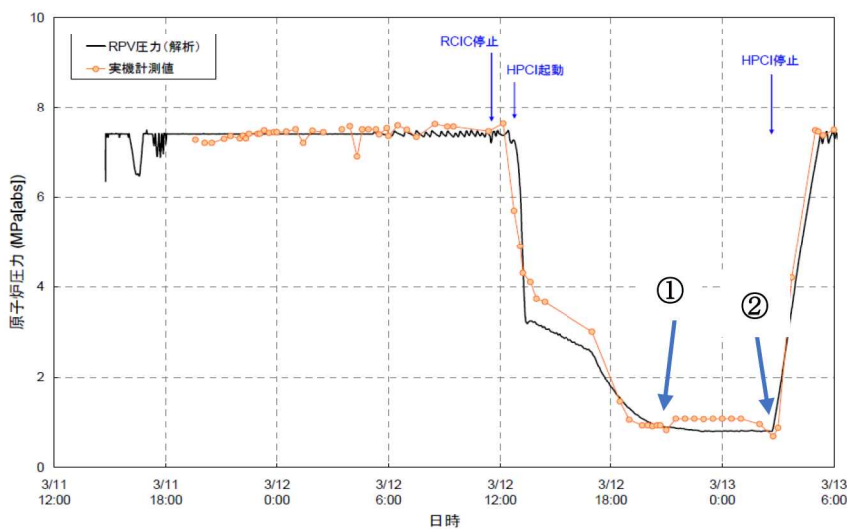
図4 3号機 原子炉圧力変化 (今回解析結果)

3/12の20:36の水位表示喪失後、流量設定値を若干上げた時、炉心注入量が少し上がりその分炉心圧が下がった（図4の①）。炉心圧が下がるとS/C圧との差圧が減少しタービン駆動力が落ち、ポンプ流量が下がり、炉心注水が減り、炉心圧が上昇した。実測値で5～6時間原子炉圧力が高めに維持されているのは、流量設定値を上げたのに原子炉圧が上がったのでバイパス流（テストラインから復水貯蔵タンクへの循環流）が増え、炉心注水流が減少したことを意味する（システム体系自体、減少した流量が安定流量となっていた）。そのために炉心水位は減少し続け、5～6時間経過すると燃料上部が露出するようになった。そうすると一部が過熱蒸気（崩壊熱の一部が消費される）となりその分炉心圧が下がり（図4の②）、S/Cとの差圧が減少し、タービン回転数が減少し、ますます炉心注水量が減っていった。

S/C スプレーは 3/12 の 12:06 より 3/13 の 3:05 まで継続  
 3/12 の 20:36 水位表示喪失後、運転員は流量設定を少し大きめに設定。左図①に示すようにその直後少し圧力が下がるがすぐ上がり、高めに推移。3/13 の 2 時頃から低下しはじめ、HPCI 停止直前②で最下値。HPCI 停止は 3/13 の 02:42。直後に圧急増。

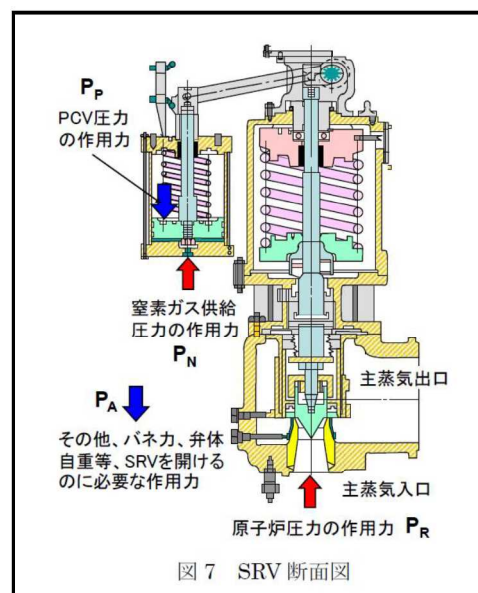
図7 SRV断面図

主蒸気逃がし安全弁（SRV：図7）は高温状態で機能維持できるであろうか。1号機は津波来襲の3/11の15時半以降IC系が閉じられ、崩壊熱で原子炉内水はすべて約7MPaに設定されたSRV経由で蒸発した。高温蒸気はせいぜい300~400℃程度であったろうが、反応で発生した水素ガスになると数百度から1000℃を超えるものもあったと考えられる。そうすると、SRVのバネ力が、高温（主として弁座等からの熱伝導による）になりそのために低下したことは十分に考えられる。そう考えると、3/11の20時に7MPaあった原子炉圧力（実測値）が3/12の02:45に0.9MPaまで下がっていて、一方格納容器圧力（実測値）は図1-3に示されるように3/12の01:05に0.6MPaに、02:30には0.84MPaまで上昇しており、原子炉圧力とほとんど同じになっていた。この時点で、SRVの閉弁機能（バネ力）はほとんどなくなっていたと考えられ、水素ガスはS/C水経由（揮発性FPは除去）でD/Wへ流れていたと思われる。

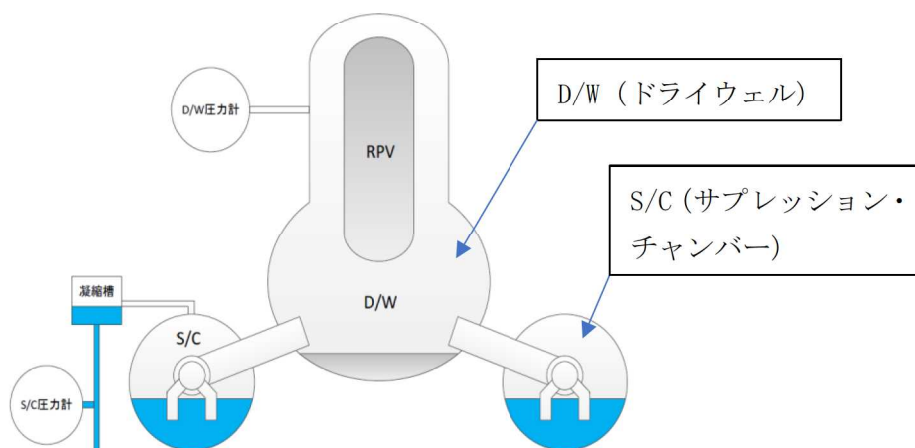
放射能放出経路を検討するには格納容器のD/WとS/Cの圧力変遷を注視する必要があるが、特に水素ガスがS/Cへ侵入して以降、2,3号機ともS/C圧が奇妙な動きをしている。すなわち、2号機ではD/W圧が上昇しているのにS/C圧は減少し(差圧約0.45MPaで推移)、3号機ではS/C圧がD/W圧より少し減少したまま(約0.05MPaの差圧で)推移している。東電「第5回進捗報告」では、これらの事象を未解決事項としているが、これは下図に示されるように気圧差だけを計るD/W圧計と水圧との差を図るS/C圧計との計器の差によるものであろうと推察できる。すなわちS/C圧は飽和状態を前提に「水位は常に維持されている」として計測されているが、高温の乾燥した水素ガスが侵入してくると当然導管内の水位は減少する。S/C圧計の計器および導管はS/C外の大気中に設置されているがS/C内につながっているため、高温乾燥水素ガスが侵入してくると導管内水位は蒸発により下がるであろう。特に2号機は約3日間という長期間、炉心とS/C間内循環運転でS/C内の水位が下がっている状態だったので高温ガスの影響は大きく、導管内の蒸発も大きく、圧力差も大きく出たものと思われる。なお、3/15の06時頃S/C圧計指示値がゼロになったことについては<考察8>に示す。一方3号機は1.5日程度の運転で、HPCI運転時は復水貯蔵タンクからの注水もありS/C水位は十分高く維持されており、高温ガスの影響は小さく圧力計の導管内の蒸発も少なかったと思われる。その後、3/13の21時以降のベント弁の閉弁でS/C内は飽和状態に近づき、S/C圧計導管もS/C外に位置されているのですぐに冷却され、水位回復し両差圧は減少していった。

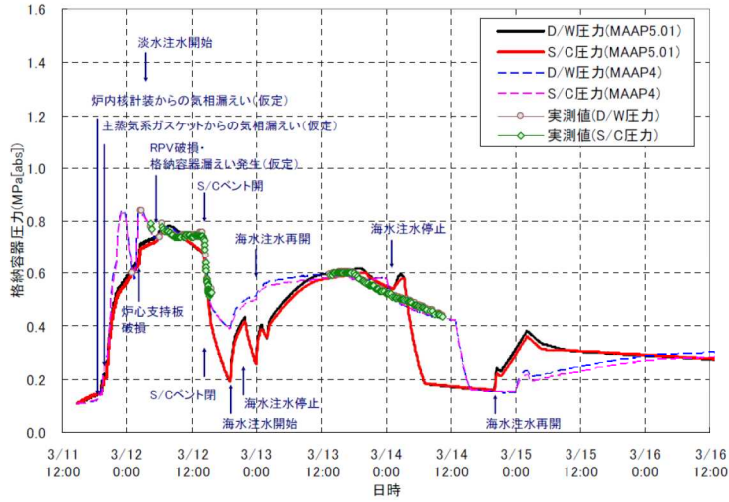
図 1-3 1号機 格納容器圧力変化

格納容器圧力が0.6~0.8MPaまで上がると上蓋が浮上がりほぼ半日漏洩続いた。その後3/12の14:00頃反応が終了し、圧力が急減した（上蓋からの漏洩は継続）。3/12の14時前後にS/Cベント弁も開かれた。3/12の15:36に水素爆発が発生した。その後3/13の12:00頃、再度水素が発生し格納容器圧力が増加し、約0.6MPaでピークになるも、上蓋の浮上がり等により圧力は抑制され、その後反応が減少・停止し、徐々に減圧した。
