「もんじゅ」の燃料体取出し作業の進捗状況

2020年4月20日

日本原子力研究開発機構 (JAEA)

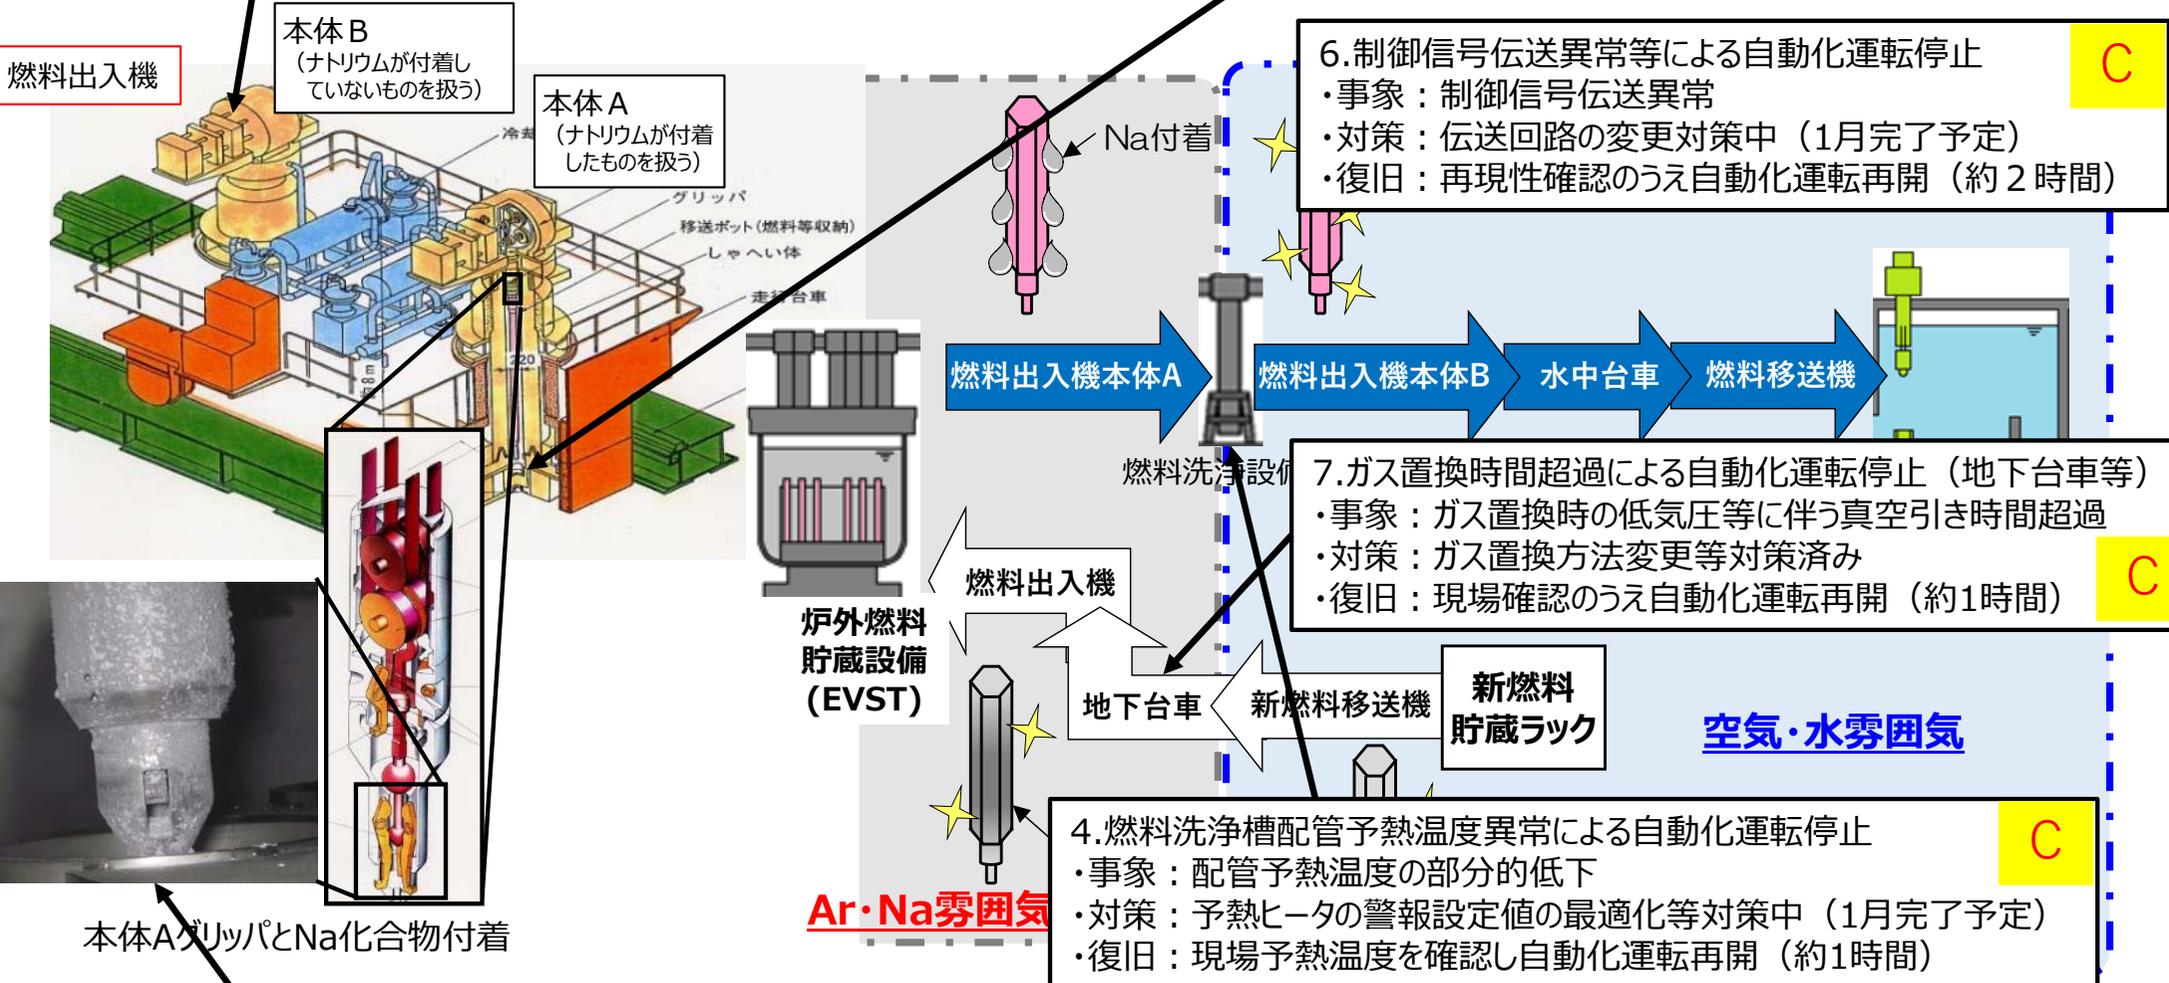
3. 燃料出入機本体Aドアバルブのナトリウム付着によるシール漏れ

- ・事象：ドアバルブ付着NaがNa化合物となりドアシールからArガス漏えい
- ・対策：本体A直接冷却系停止等対策中 (1月完了予定)
- ・復旧：本体A分解しドアバルブ付着Na等の手入れ (約1ヶ月要)

- 直接冷却系の動作により、エントランスノズルから側方にNaが飛散
- 飛散したNaがドアバルブの弁体上面及び側面に付着
- 不純物と反応してNa化合物となり弁体の全開動作を妨げる、とともに潮解して弁体下部のシール面に付着してシール漏れを引き起こす

発生事象	対策状況	発生時の対応
燃料出入機本体Aドアバルブのナトリウム付着によるシール漏れ (Na滴下防止対策)	<ul style="list-style-type: none"> 燃料洗浄槽の除湿対策によりNaの潮解を防止する 過去に直接冷却系の動作によりドアバルブにNaが滴下することを確認しており、現在の燃料崩壊熱から直接冷却を停止しても燃料損傷のリスクはないことから、燃料出入機本体A直接冷却系の運転を停止するソフト変更を実施中。 ソフト詳細設計、変更図書整備完了、ソフト製作中。 ⇒ 燃料体の処理作業までに対策実施	ドアバルブシール漏えいの発生、またはドリップパンのつかみ不良等が発生した場合には、必要に応じてドアバルブの分解点検を実施。 ⇒ 本体AのNaバウンダリを開放するため、本体AのNa付着部分の分解点検が必要となり、約1ヶ月必要
