東北大学金属材料研究所附属量子エネルギー材料科学国際研究センターの  
研究棟排気筒倒壊について

## 原子力施設故障等報告書

令和2年4月23日  
 国立大学法人東北大学

令和2年4月  
国立大学法人東北大学

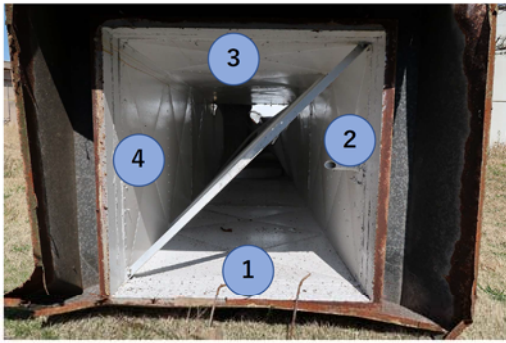
排気筒 下部内側

| 測定箇所 | $\alpha$ 測定 | $\beta \gamma$ 測定 |
| ① | 検出無し | 検出無し |
| ② | 検出無し | 検出無し |
| ③ | 検出無し | 検出無し |
| ④ | 検出無し | 検出無し |

検出限界レベル  
 $\alpha : 1.10 \times 10^{-1} \text{ Bq/cm}^2$   
 $\beta \gamma : 2.25 \times 10^{-1} \text{ Bq/cm}^2$

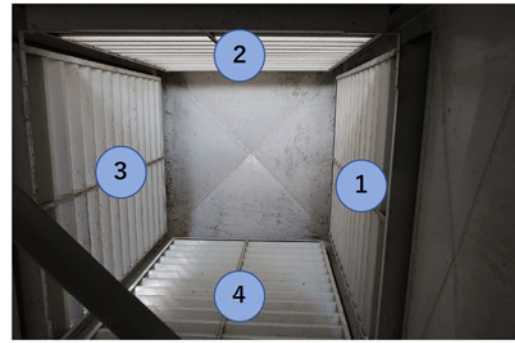
排気筒 ガラリ内側

| 測定箇所 | $\alpha$ 測定 | $\beta \gamma$ 測定 |
| ① | 検出無し | 検出無し |
| ② | 検出無し | 検出無し |
| ③ | 検出無し | 検出無し |
| ④ | 検出無し | 検出無し |

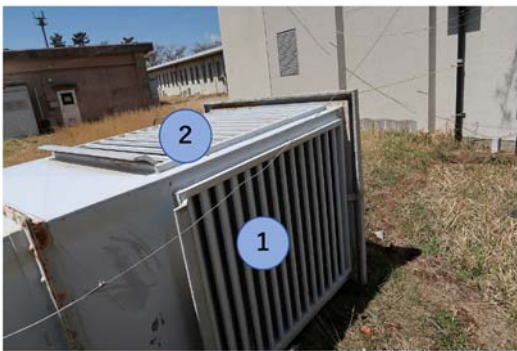
排気筒 ガラリ外側

| 測定箇所 | $\alpha$ 測定 | $\beta \gamma$ 測定 |
| ① | 検出無し | 検出無し |
| ② | 検出無し | 検出無し |
| ③ | 検出無し | 検出無し |

検出限界レベル  
 $\alpha : 1.10 \times 10^{-1} \text{ Bq/cm}^2$   
 $\beta \gamma : 2.25 \times 10^{-1} \text{ Bq/cm}^2$

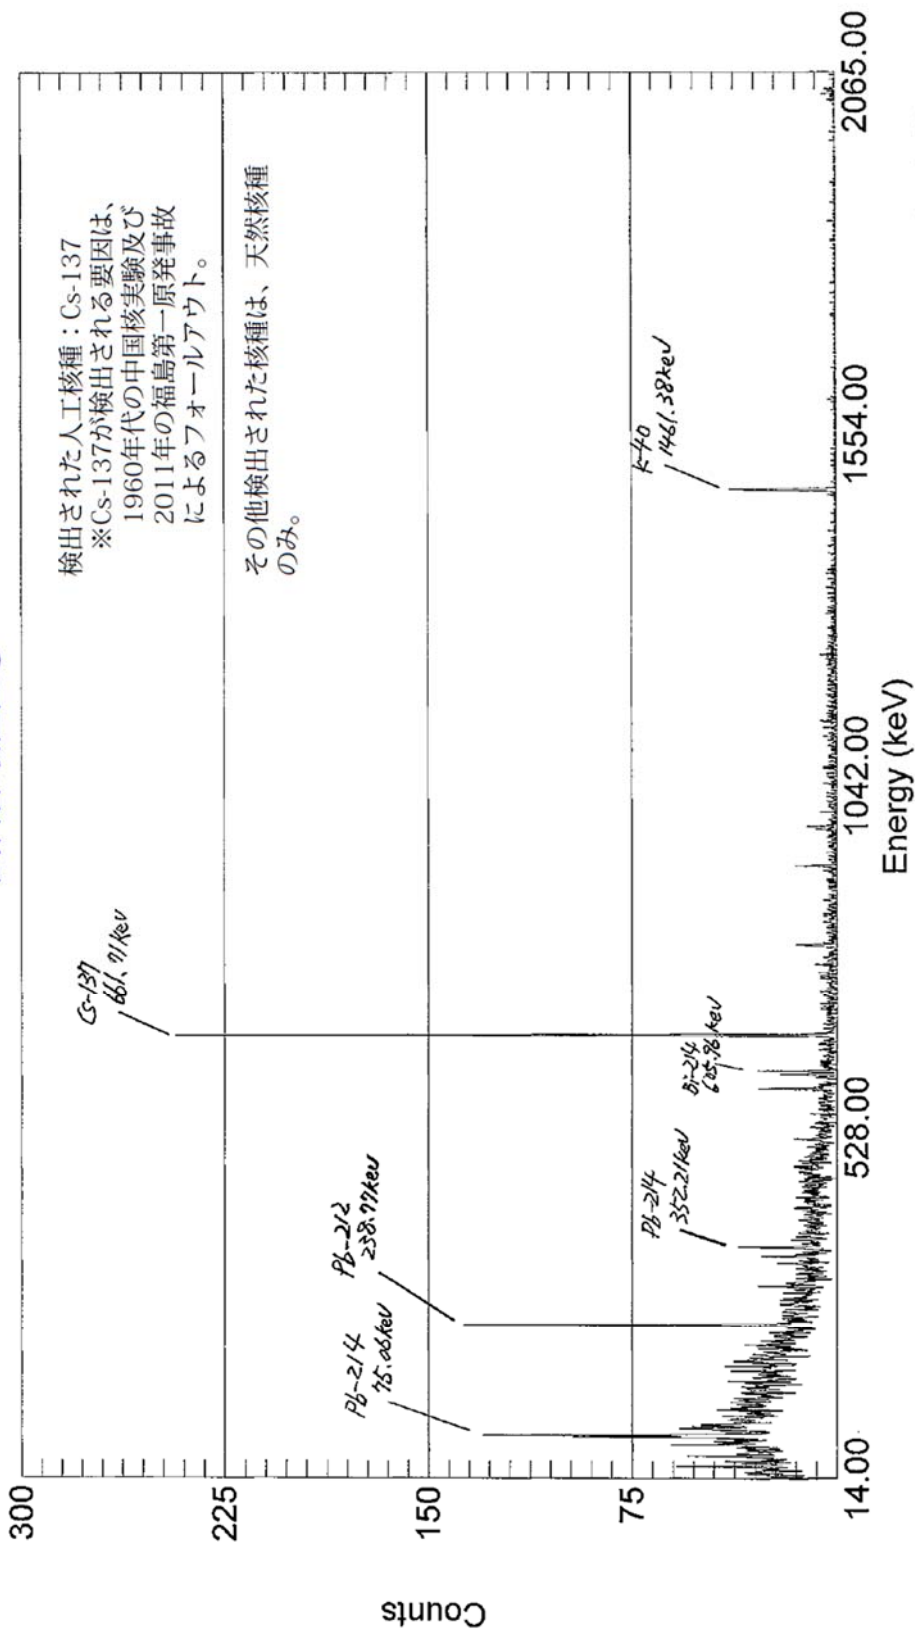
試料採取位置①

検出された人工核種：Cs-137  
 ※Cs-137が検出される要因は、  
 1960年代の中国核実験及び  
 2011年の福島第一原発事故  
 によるフォールアウト。

その他検出された核種は、天然核種  
 のみ。

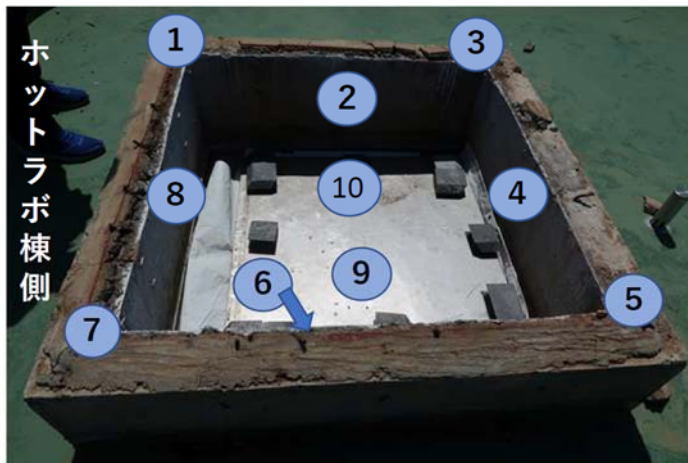
建屋側 排気部内側

①, ③, ⑤, ⑦ : 突起物 (壁) の上部。  
②, ④, ⑥, ⑧ : 突起物 (壁) の内側。
