3号機 燃料取り出しの状況について

2020年4月27日

東京電力ホールディングス株式会社

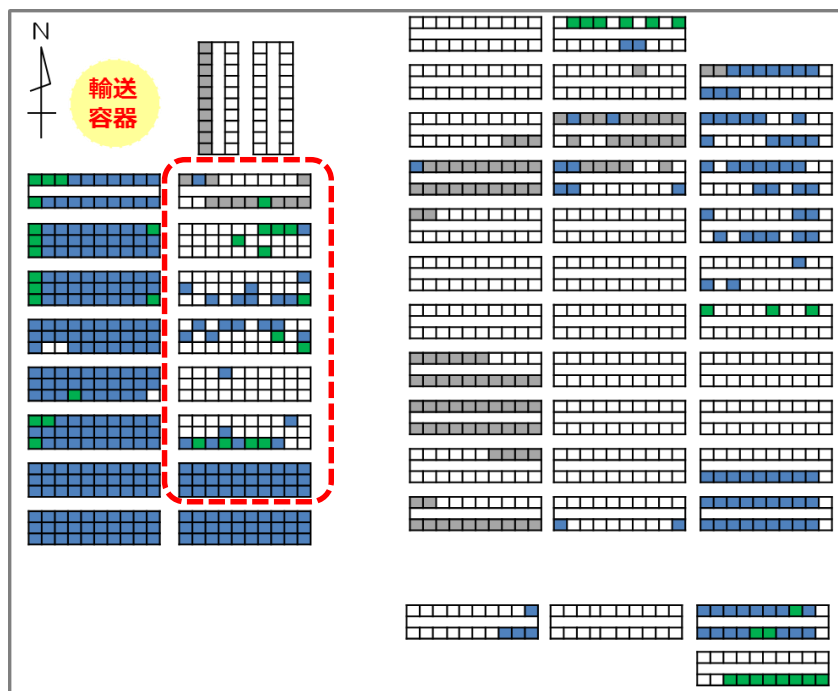
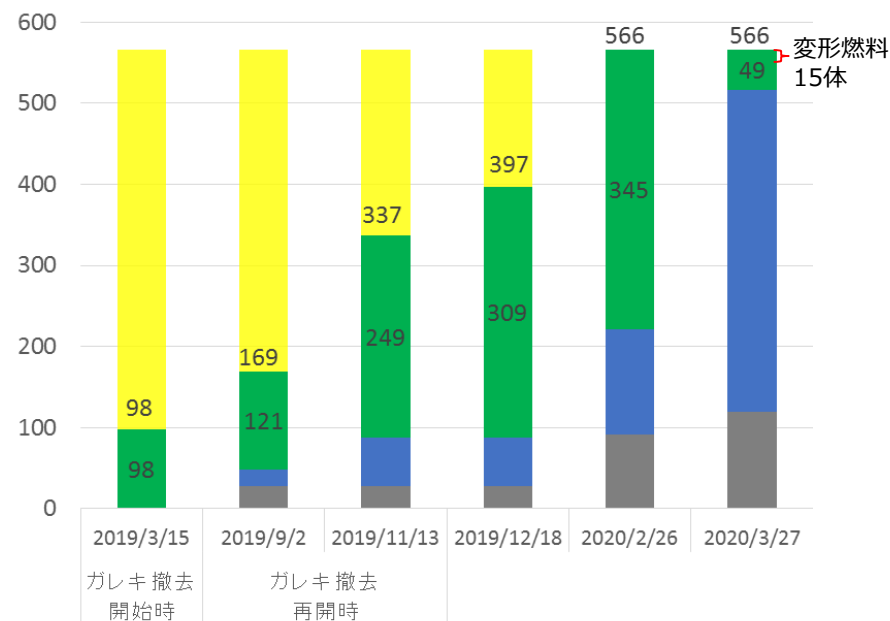
- 以下に示す通り，燃料上部についてガレキの撤去を進めている。
 - マニピュレータで把持する大きめのガレキ撤去は概ね完了。ガレキ撤去ツール（熊手）による掻き出し及び吸引装置での吸引を中心に撤去を実施中。
 - ハンドル変形の目視確認は全燃料について完了。目視確認が難しい軽微な変形の有無は治具により最終判断するため，ガレキを撤去し，治具での判断後にガレキ撤去完了となる。
 - これまでにハンドル変形を確認した燃料は，計15体（【参考10】参照）
