東京電力ホールディングス株式会社福島第一原子力発電所 1 / 2号機排気筒ドレンサンプピット水位低下事象に係る同社からの報告に対する評価及び今後の対応について（案）

令和 2 年 6 月 3 日
原子力規制委員会

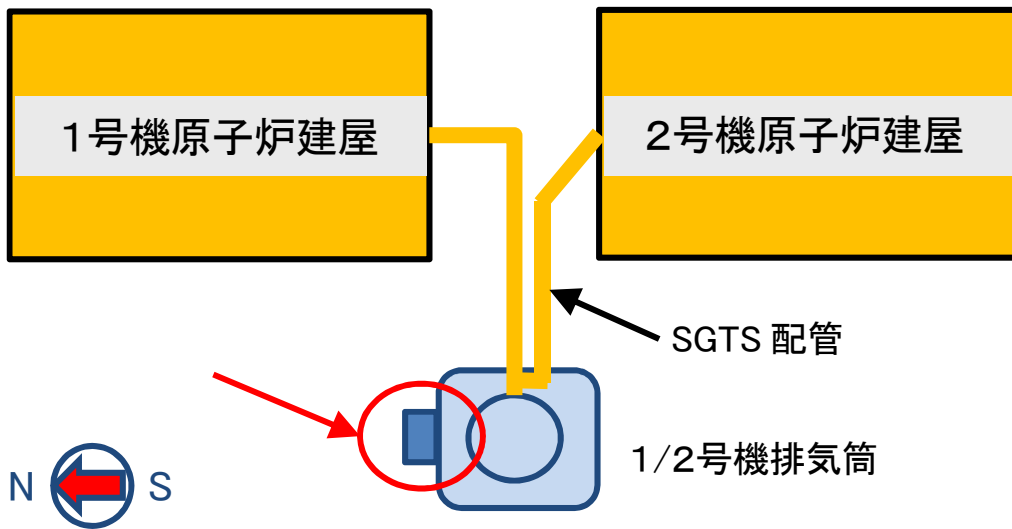
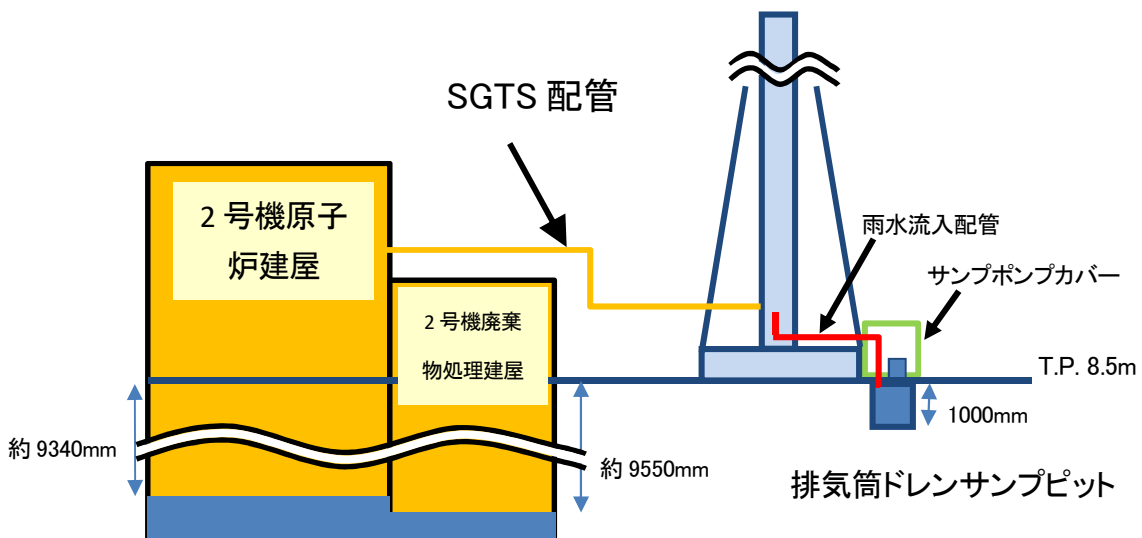
図1 1/2号機排気筒ドレンサンプピット位置図 (東京電力報告書より抜粋、一部加工)

1/2号機排気筒ドレンサンプ位置図

※11月26日24:00時点

2号機R/B水位 T.P.-843mm (HPCI室) 2号機RW/B水位 T.P.-1047mm

1/2号機排気筒ドレンサンプ周辺概要図
