1次スクリーニング結果

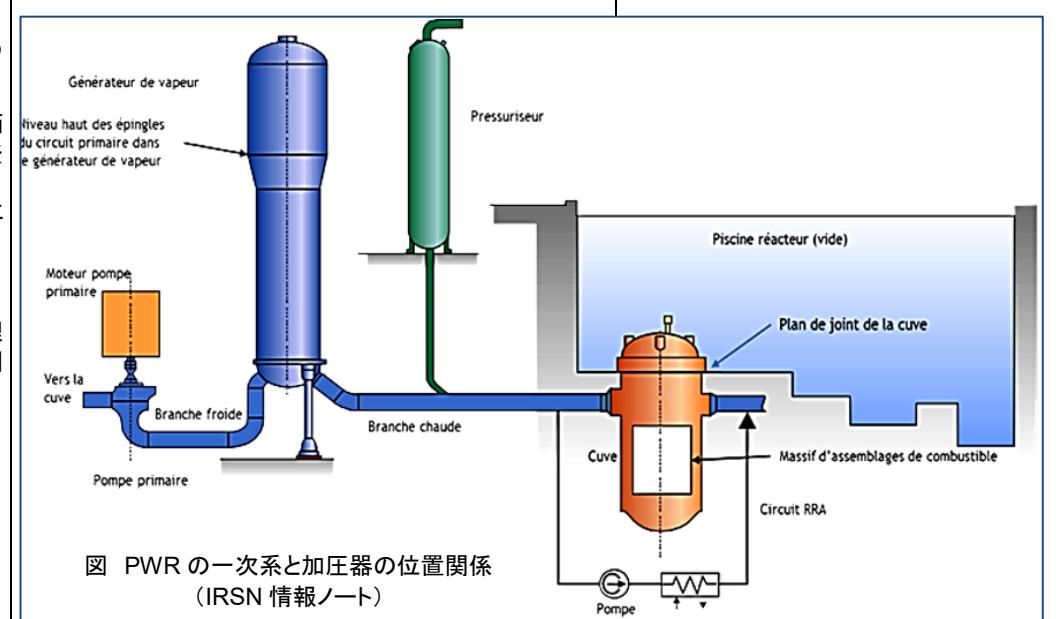
番号	件名	概要	受領日	担当	1次スクリーニング			
					基準/2次	INES	処理結果	
INES2019-06	一次冷却系ドレン作業中の運転規則違反	<p>2019-10-08、フランスのゴルフェッシュ 2 号機(PWR、1310 MWe)にて、燃料交換作業の準備として一次系の水抜きをするため、現場作業員が加圧器ベント(加圧器頂部に具備されている)を開けるために原子炉建屋に入った。この作業員は、途中で作業を止めたので、実際にはベントは開いていなかったが、制御室ではベントが開いたと思ったので、予定通り一次系の水抜きを開始した。8 時間後、制御室は一次系の水位が想定通り変化していないことに気付いた。水抜きを中断し、現場作業員を原子炉建屋に送り込んで加圧器ベントの位置を確認させた。閉であることを確認したので、開けるよう要求した。このベント開放により、減圧沸騰が起こり、一次系の水位挙動が制御できなくなり、水位低下した。事業者は一次系の補給を行った。</p> <p>ベント閉に気付いた後の事業者行動は、実影響や潜在的影響を評価しておらずまた、一般運転規則の不遵守でもあり、軽率であった。なお、ASN からの要求で事業者が行った事後解析では、原子炉容器内の燃料集合体の冷却性はその期間は維持されていた。</p> <p>ASN から 13 人、IRSN から 11 人がゴルフェッシュサイトにて、数日間かけて検査を行った。この検査において、ASN が EDF がとったステップを確認する機会を得た。目的は、原子炉停止作業継続の安全性を確認することと、事後の活動管理の監視を強化することである。</p> <p>ASN は EDF に対して、一次系機器の減圧の影響を評価することを求めた。これにより、この施設における追加検査を行うこととなった。これらの検査結果は ASN で分析され、2 号機の運転再開許可の検討にも使われ、11 月 21 日に許可された。</p> <p>本件による人的影響、環境影響はなかった。</p> <p>安全機能の低下、原子力安全への潜在的影響、事象管理や作業監視の過誤、ならびに、運転経験反映からの教訓を学んでいないことから、INES-2 と評価した。</p>	2019-12-06	事務局	暫定②	2	補足情報 IRSN 情報ノート「ゴルフェッシュ 2 号機の一次系水抜き時の技術仕様書逸脱」から補足 https://www.irsn.fr/FR/Actualites_presse/Actualites/Pages/20191205_NI-ESS-Niveau2-Golfech.aspx

本件は、PWR の燃料交換前の準備作業において、現場作業と制御室運転のそれぞれで人的過誤が発生した事例である。作業管理、加圧器ベントの状態監視・確認の仕組み、加圧器ベントの不適切開放を許す運転管理などの組織的要因がある。 なお、国内 PWR でも同様の準備作業を行うが、加圧器ベント開の連絡を受けずに、かつ、制御室で状態を確認することなく、水抜き操作は開始しない。水抜き操作後は水位を監視しており、異常があれば直ぐに気が付く。 詳細報告を入手後に再スクリーニングする。			
					<ul style="list-style-type: none"> 当該 2 号機では、燃料交換開始前に一次系から水抜きしなくてはならない。 水抜きは、加圧器ベントなど開ループ状態でのみ許可。 一次系が閉ループ状態では、加圧器を含めて満水状態ではなくてはいけない。また、原子炉注水系や格納容器隔離・スプレーが動作可能でなくてはならない。 閉ループ状態では、燃料冷却は RHR で行われる。しかし、本ケースでもっと水抜きが進んでいたら、(ベント後)水位低下が激しく、RHR ポンプがキャビテーションを起こしたかもしれない。 実は、水抜きを中断したとき、原子炉容器の水位計は機能していなかった。ベント後 2-3 時間後に復旧。

<p>図 PWR の一次系と加圧器の位置関係 (IRSN 情報ノート)</p>

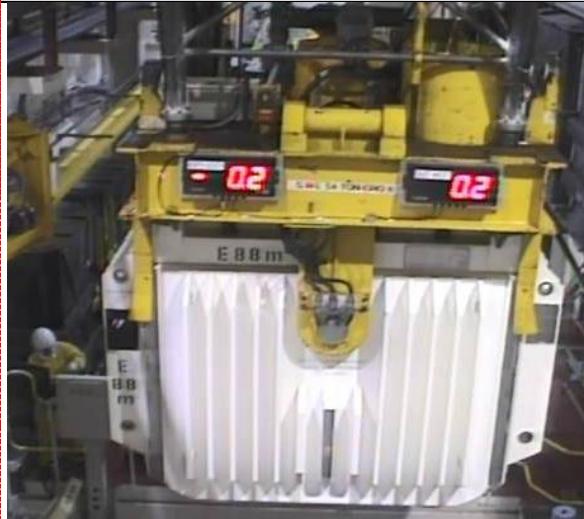
番号	件名	概要	受領日	担当	1次スクリーニング		
					基準／2次	INES	処理結果
IRS8802			2019-10-03	事務局	②	—	本件は、蓋シールが不完全なまま使用済み燃料輸送容器を搬出したことを事後発見したことを報告するものである。放射能漏れなどは起きていない。原因は、シール状態を確認するガイドも訓練も不明瞭であったため。 事業者が行うシール据付けとその確認における課題であることから、上記基準によりスクリーニングアウトとする。
補足情報

<p>参考図 燃料取扱いエリアにおける使用済み燃料輸送容器 (本件の燃料輸送容器ではない)</p> <p>http://world-nuclear-news.org/Articles/Fuel-removal-completed-at-Wylfa</p>							
<p>赤点線枠内は国際機関との取り決めにより公開できません。</p>

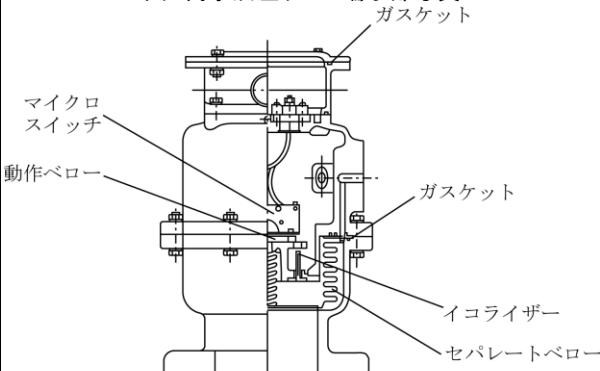
番号	件名	概要	受領日	担当	1次スクリーニング			
					基準/2次	INES	処理結果	
国内 2018-49	直結変圧器衝撃油圧リレーの作動 NUCIA 通番: 12957M ユニット: 浜岡発電所 5 号 発生日: 2019-02-16 登録区分:中間	<p>2019-02-16、直結変圧器衝撃油圧リレー(変圧器故障によるガス発生のため絶縁油の圧力が異常上昇すると、それを機械的に検出して動作する保護リレー)が作動し直結変圧器が停電した。停電に伴い、常用系母線の受電元が直結変圧器から補助変圧器へ切替わった。</p> <p>同時 22:21 に、以下の警報が点灯した。</p> <ul style="list-style-type: none"> ●「直結変圧器圧力リレー作動」* ●「直結変圧器圧力高 86G」* ●「発電機ロックアウトリレー-86G1 動作」、 ●「発電機ロックアウトリレー-86G2 動作」、 ●「発電機トリップ」、 ●「変圧器火災」*、 ●「変圧器消火装置作動」*、 ○「直結変負荷時タップ切替装置故障」*、 ○「補助ボイラ(A),(B)トリップ」*、 ○「R/B(OUT)No.4 エレベータ管制運転中」、 ○「エレベータ機械故障」* ●:衝撃油圧リレー作動による動作 ○:受電切替による動作 <p>続いて、常用系電源母線の受電元が直結変圧器から補助変圧器へ切替わった。</p> <ul style="list-style-type: none"> ・主要変圧器トリップ、 ・直結変圧器トリップ <p>現場にて、直結変圧器および補助変圧器の変圧器消火用水の実放水を確認。22:24 に火災でないことを確認。上記*の警報が順次消灯、変圧器への放水も自動停止。また、放水管からの絶縁油の排出はないことを確認。常用系母線受電切替後対応を実施・確認した。</p> <p>原因:端子衝撃油圧リレー端子部内側に浸入した水によって接点部分が導通したことと推定。変圧器本体に異常は確認されなかった。</p> <p>根本原因は、箱蓋部分のシール面表面の腐食およびパッキンの劣化が確認されたことから、保守不良と推定される。</p> <p>是正措置:当該衝撃油圧リレーは、新品に取替え、シリシング処理を施した。</p>	2019-05-10	事務局	②	—	補足情報

参考図 衝撃油圧リレー例(本事象のものではない)
https://www.jeea.or.jp/course/contents/08204/image/diagram/06_big.gif

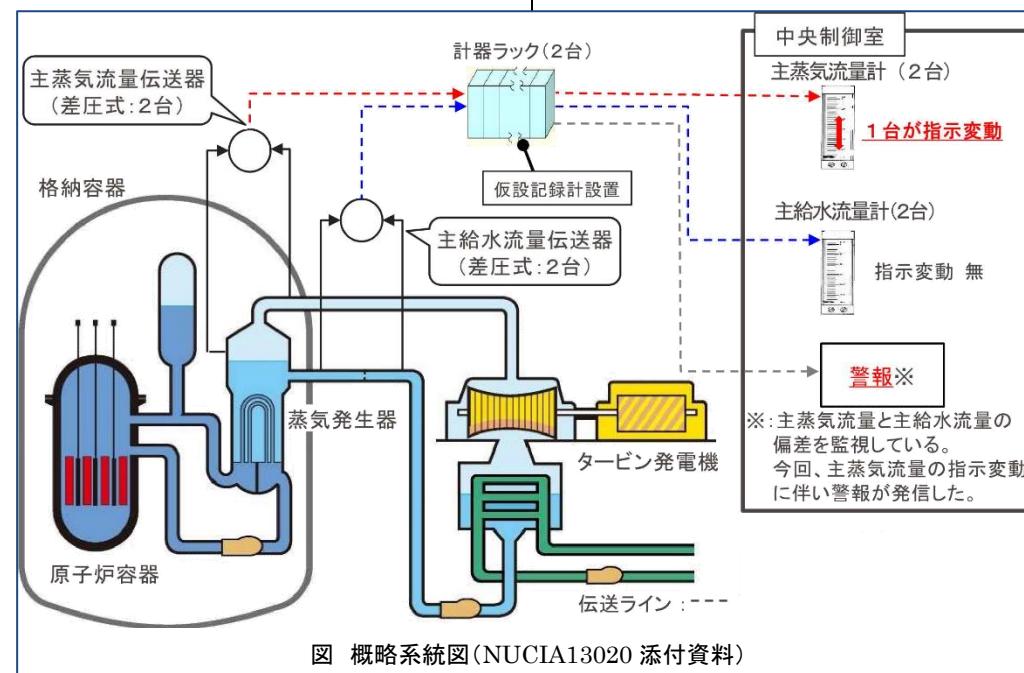
番号	件名	概要	受領日	担当	1次スクリーニング		
					基準/2次	INES	処理結果
国内 2019-07 2019Q2	蒸気発生器の蒸気流量に関する運転上の制限逸脱 判定日: 2019-09-08 NUCIA 通番: 13020M ユニット: 高浜発電所 4 号 発生日: 2019-09-08 登録区分:最終	<p>2019-09-08、定格熱出力一定運転中の 4 号機において、蒸気発生器(A)の蒸気流量に関する警報が発信、復帰を繰り返した。関連計器を確認し、2系統あるうちの1系統の蒸気流量の指示値が低下していたことから、保安規定第 34 条 表 34-1(*) の運転上の制限を満足していないと判断(09:20)。指示が低下した系統の信号を使用しないよう当該計器から切り離し、もう一方の系統の入力信号により当該計器の信号が出力される状態とした(指示値低下した系統を動作信号出力状態に固定)。これにより、当該計器の機能が維持できしたことから、同日 12:50 に、保安規定の運転上の制限の逸脱から復帰した。</p> <p>* 主蒸気ラインごとに2系統が動作可能であること。</p> <p>同日、現地運転検査官による立入検査により、当該計器が保安規定で定める動作可能な状態であることを確認した。その後、故障している系統の入力カードを予備品に交換して通常状態に復帰した。</p>	2019-10-30	事務局	⑤	—	<p>本件は、「令和元年度第 2 四半期の保安検査の実施状況等について」で報告され、運転上の制限逸脱と判定されている。当該計器に異常は認められず、偶発的な指示値変動と推定されている、許容時間内に運転上の制限の逸脱から復帰していることから、上記の基準によりスクリーニングアウトとする。</p> <p>補足情報 NUCIA13020 情報 指示値低下の原因:調査した結果、関連パラメータ、伝送器、伝送ケーブル、計器ラックについて、異常は認められなかったことから、偶発的に当該流量計の指示値が変動したものと推定される。 再発防止策:念のため計器ラックの入力カード(電子基板)を予備品に取り替えた。また、定期検査時に伝送器も取り替える。</p>

図 概略系統図(NUCIA13020 添付資料)

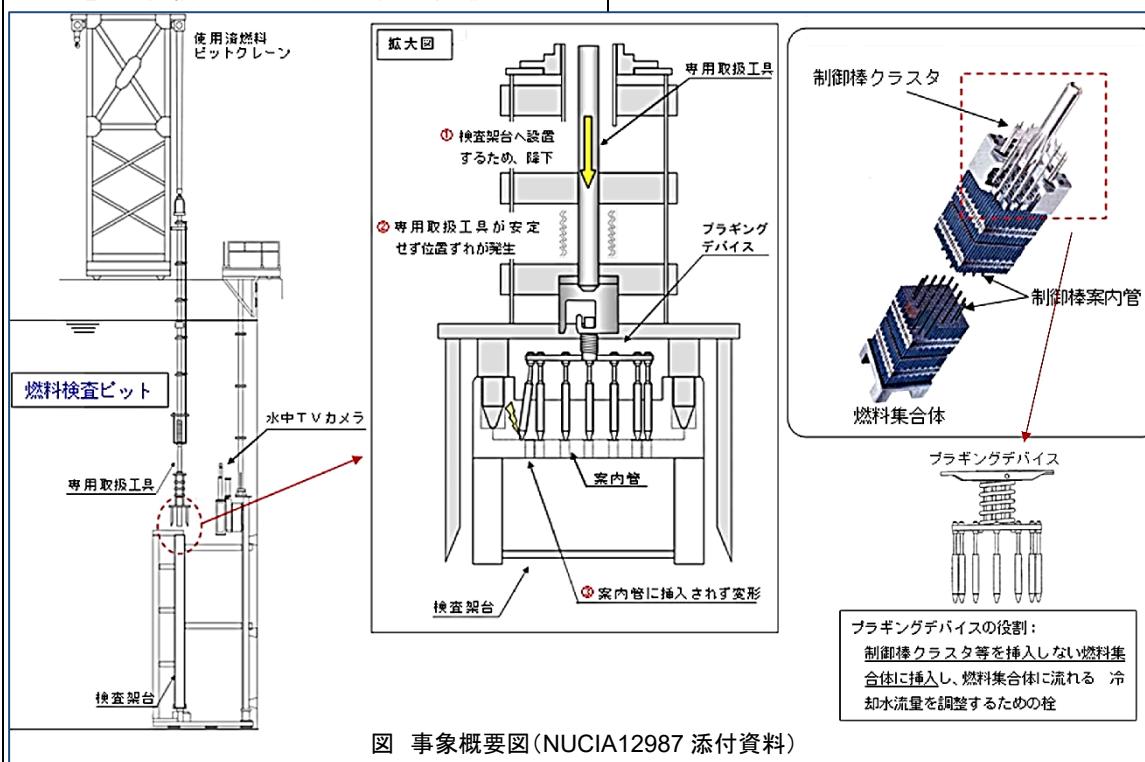
番号	件名	概要	受領日	担当	1次スクリーニング		
					基準/2次	INES	処理結果
国内 2019-08	制御棒クラスタ検査におけるプラギングデバイスの変形 NUCIA 通番: 12987M ユニット: 玄海発電所 3 号 発生日: 2019-06-21 登録区分: 最終	2019-06-21、定期事業者検査の一つである「制御棒クラスタ検査」において、次サイクルに使用するプラギングデバイス(図)の健全性を確認するため、検査架台へ設置しようとしたところ、所定の位置に設置できなかつたことから、検査を中止した。その後、プラギングデバイスを予備品と交換した上で再検査し、問題なく終了した。 推定原因: プラギングデバイスを検査架台の案内管に挿入する際、専用の取扱工具が不安定なまま挿入操作を実施したため、プラギングデバイスの一部が変形したため。 再発防止対策: プラギングデバイスを検査架台の案内管へ挿入する際は、案内管の手前で一旦停止し、取扱工具の安定性を確認すること、また、一旦停止後、挿入操作を実施する際は、取扱工具の荷重を確認しながら慎重に挿入する旨を作業要領書に反映し、作業者に周知徹底した。	2019-07-26	事務局	(2)	—	本件は、プラギングデバイスの健全性を検査する際にプラギングデバイスを変形させてしまった事例である。原因是、プラギングデバイスを取り扱う専用工具が不安定だったため。根本原因は、作業に慎重さが不足していたこと。作業要領書を改訂した。本件は原子力施設の安全性に直接影響しないが事業者のソフト面に関わる事例なので、上記の基準によりスクリーニングアウトとする。
					補足情報
