東京電力ホールディングス株式会社福島第一原子力発電所 1 / 2号機排気筒ドレンサンプピット水位低下事象に係る同社からの報告に対する評価及び今後の対応について

令和 2 年 6 月 3 日
原子力規制委員会

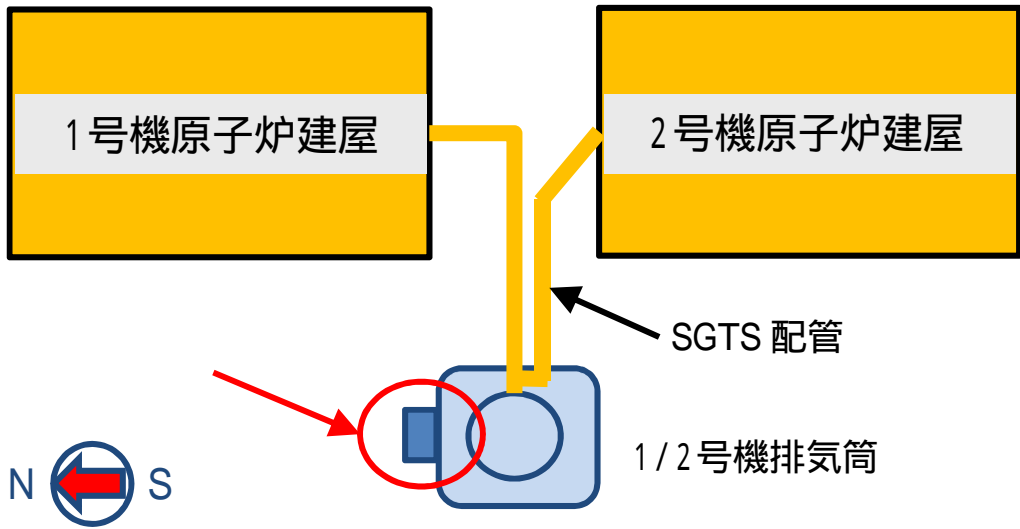
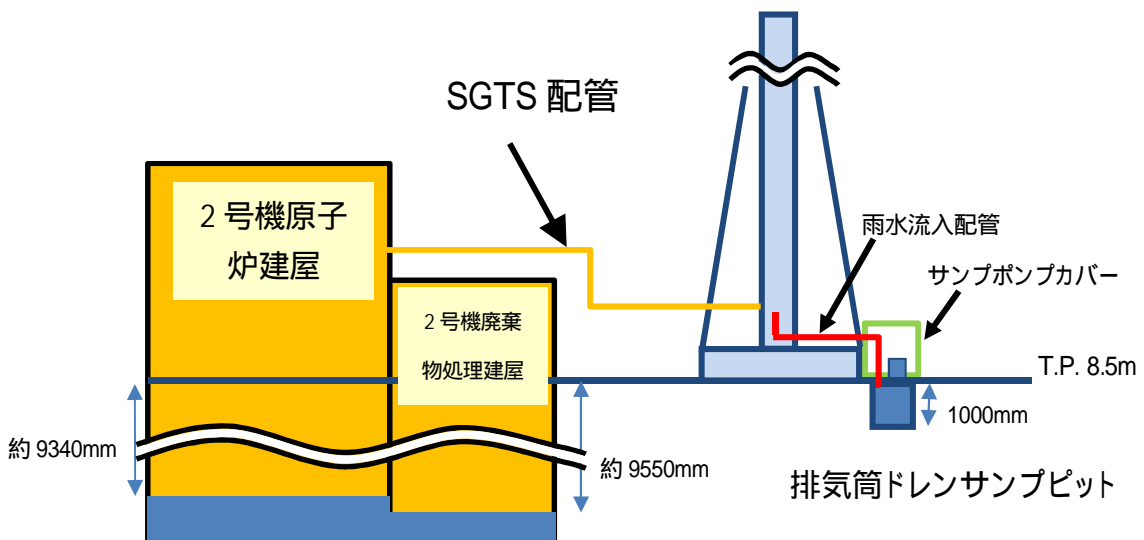
図1 1/2号機排気筒ドレンサンプピット位置図 (東京電力報告書より抜粋、一部加工)

令和元年11月26日、東京電力ホールディングス株式会社（以下「東京電力」という。）福島第一原子力発電所1/2号機排気筒ドレンサンプピット（以下「当該ピット」という。）水位の降雨による変動を確認していたところ、ピット内に溜まった雨水の移送停止中に、当該ピット水位が低下し、ピット底面から325mmで水位が安定する傾向を確認した。

当該ピット周辺は、高線量率であり詳細な調査を行うことが困難であるため、原因の特定には至っていないが、過去の当該ピットの水位の傾向を確認したところ、325mm で水位が安定していることから 325mm より上部の部分に漏えいの要因があるとしていることについては妥当であると考える。

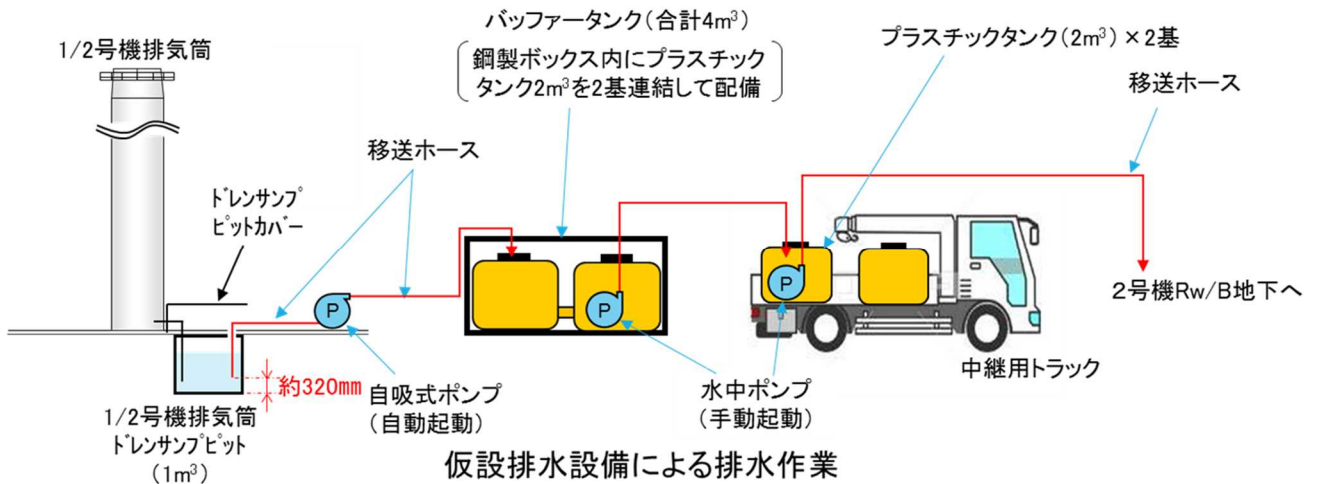
図2 仮設排水設備の概要 (東京電力報告書より抜粋)

東京電力では、汚染拡大防止のための応急対策として令和元年 11 月 27 日にポンプ起動設定値をピット底面から 340mm に変更したが、この設定値は漏えい箇所(325mm)より高い位置にあるため追加の漏えいの可能性があった。このため、ポンプ吸込み管を交換することにより吸込み位置を下げて、令和 2 年 2 月 14 日に再度ポンプ起動設定値を 300mm に変更している。これにより、追加的な放射性物質の漏えいは生じていないものと評価する。

今回の事象の推定原因を踏まえ、移送ポンプ起動設定値が漏えい箇所よりも低い 300mm であることを確認した。また、恒久的な対策の 1 つとして令和 2 年 5 月 1 日に排気筒の上部に蓋を設置して雨水の流入を防止したことを確認した。これらの変更を含め当該ピットからの漏えいは止まっていることから、対策としてはおおむね妥当であると評価する。
