# 3号機の原子炉圧力及び格納容器圧力の 挙動について

# 3号機の圧力挙動に関する主な論点

### 3号機格納容器からの漏えいと大量の蒸気放出について

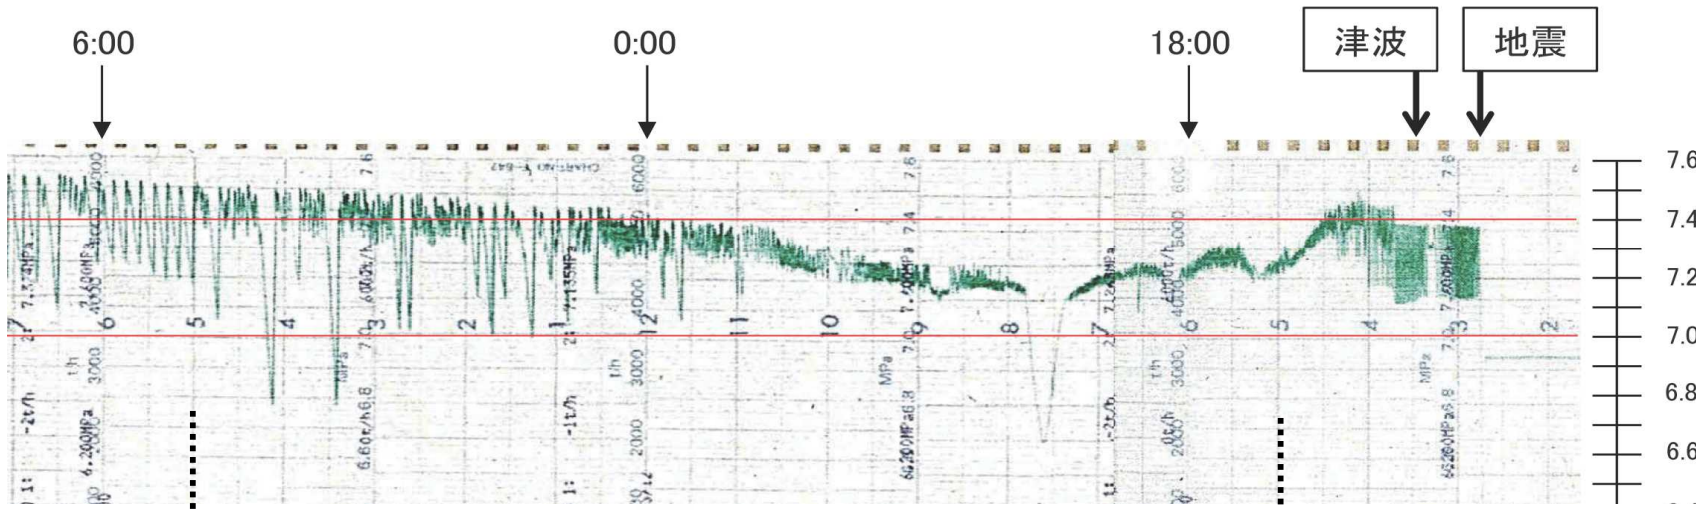
# 運転員によるRCICの操作

原子炉水位の変化から、概ね30分程度の間隔で注水量の調整をしていたのではないかと。  
他方、圧力振動をS/RVの手動操作とするには時間間隔が短すぎるのではないかと。

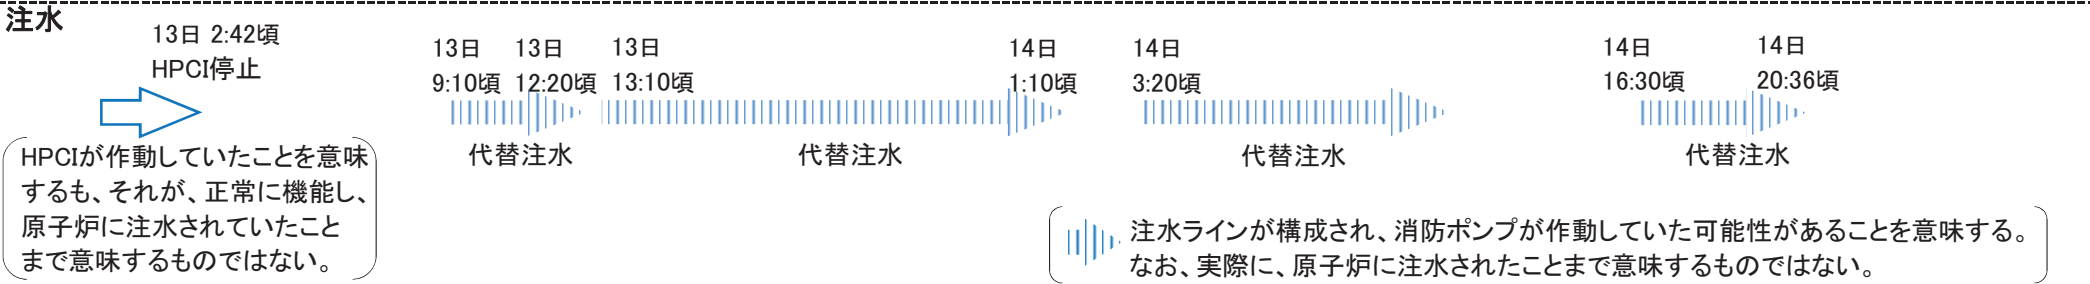
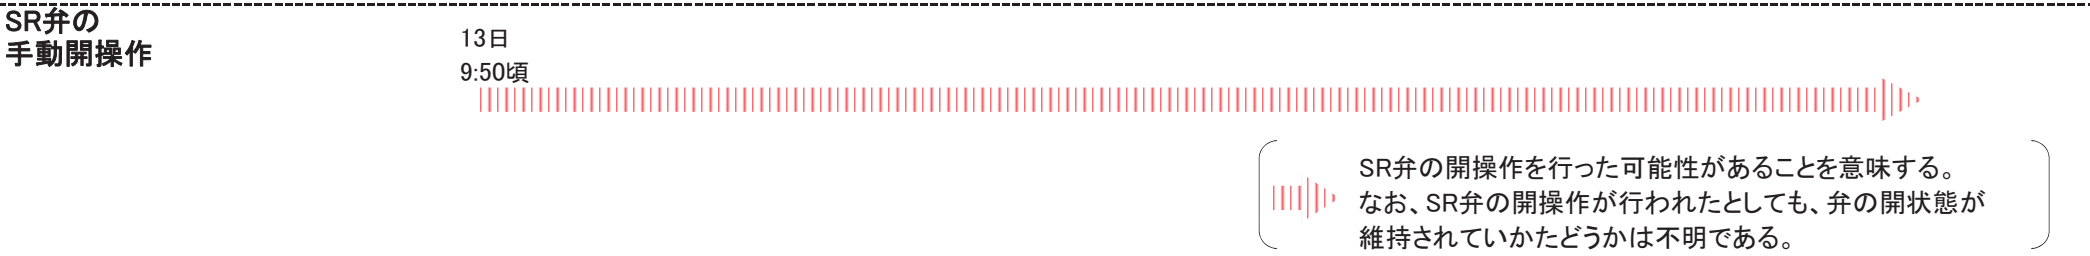
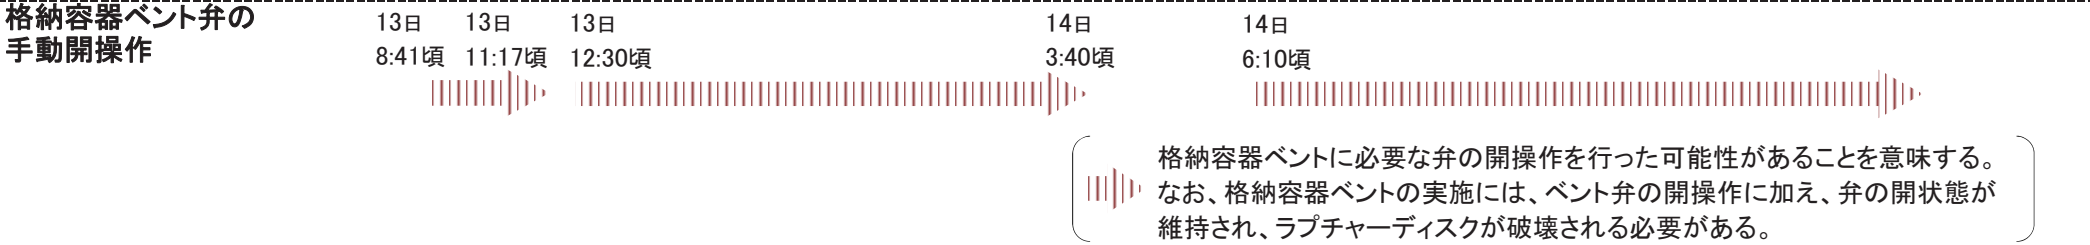
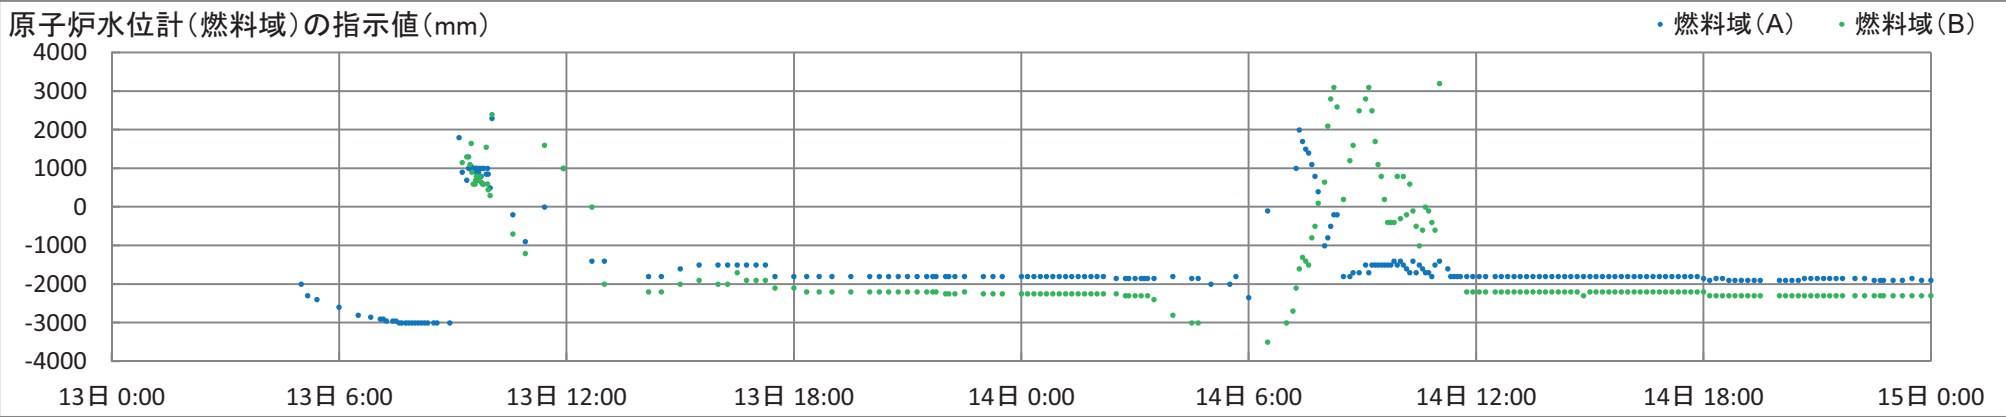
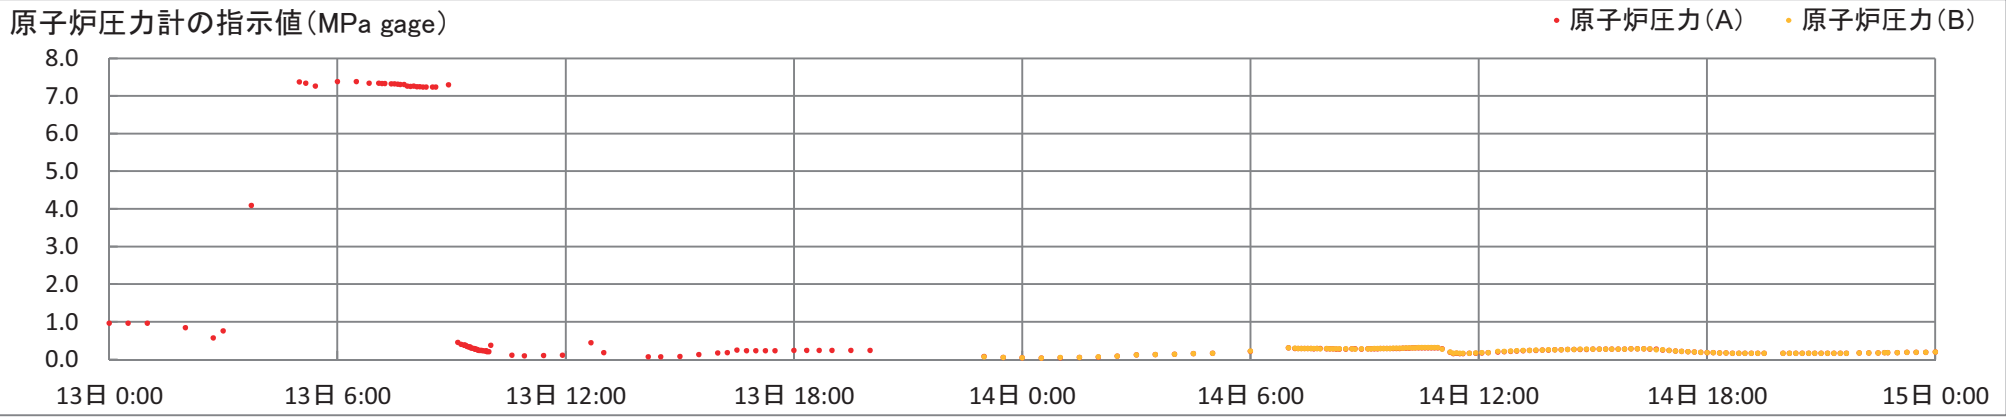
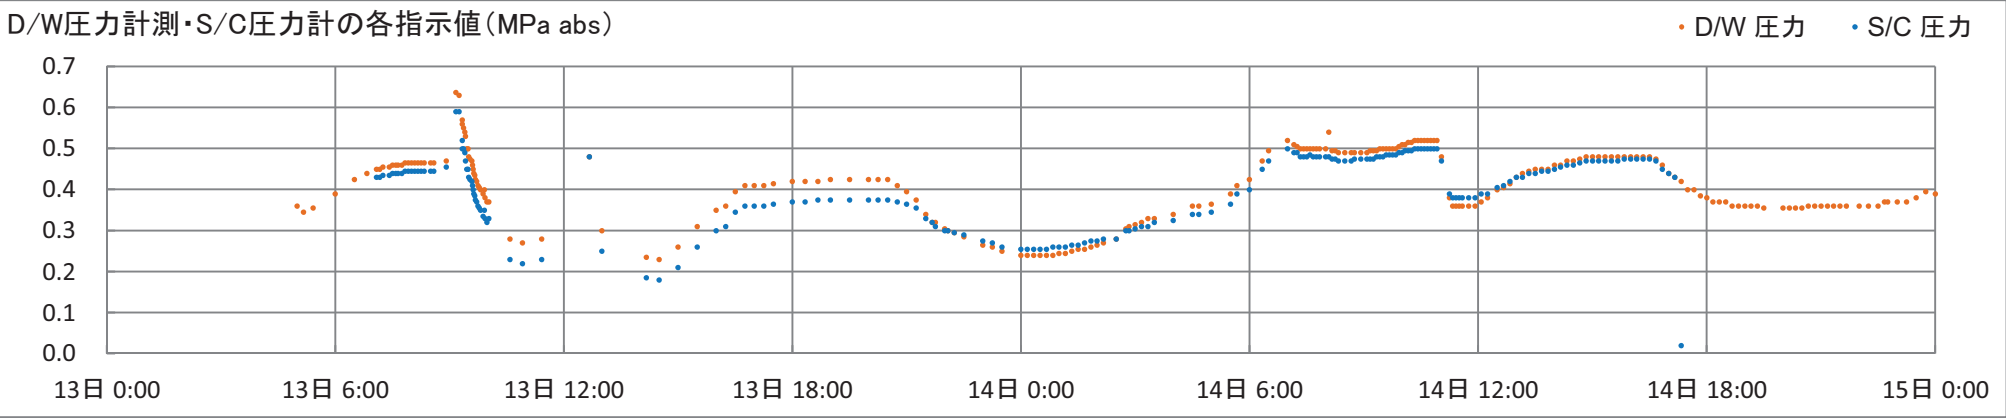
14日 11:01頃  
R/Bで水素ガス爆発発生

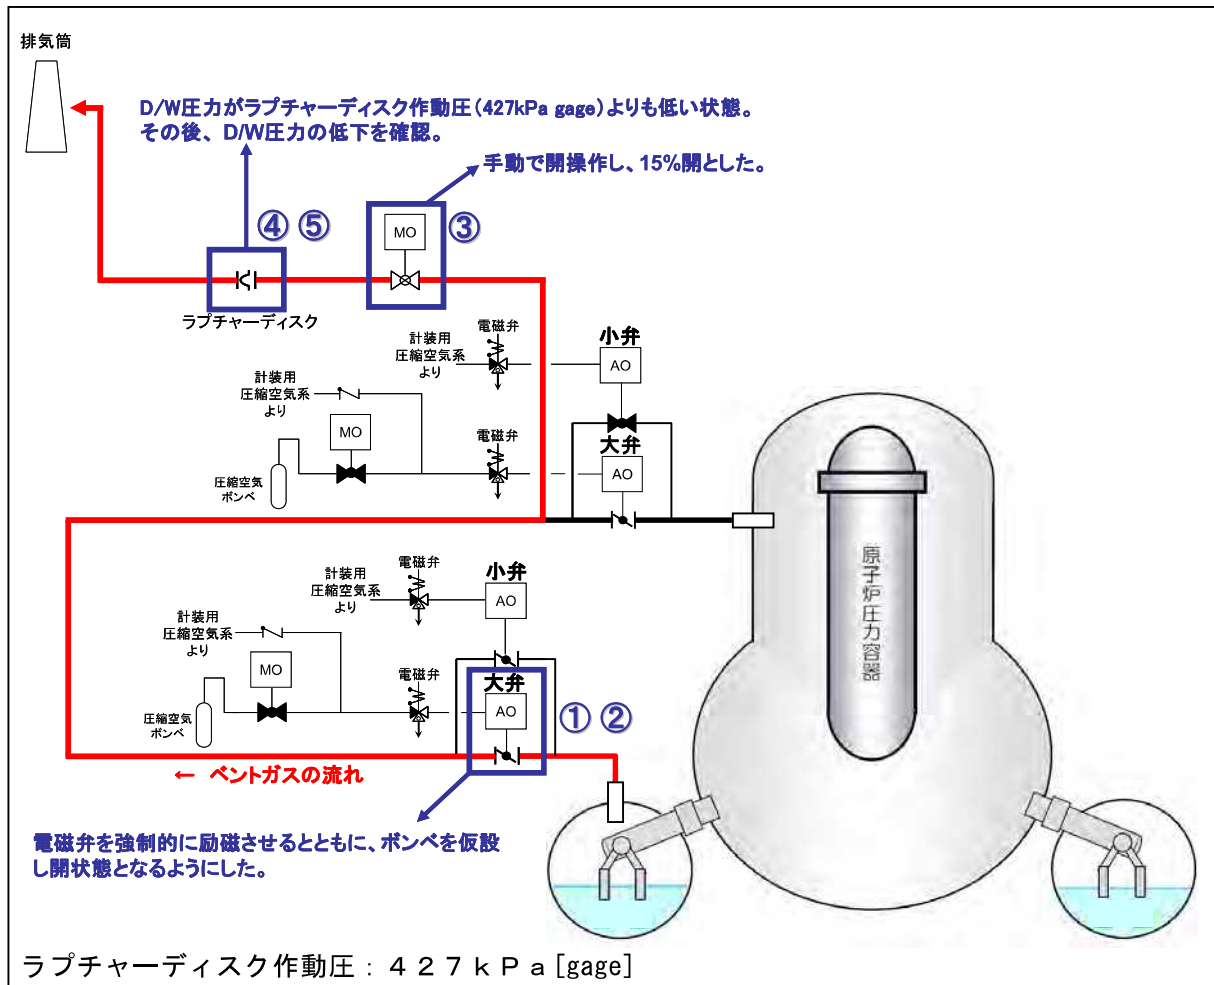
3月13日8時41分 PCVベントライン構成時

ベントラインの構成が完了したことが発電所対策本部に報告され、ラブチャーディスク破裂待ちとなった。

D/W 圧力が 637kPa[abs] (9:10) に上昇後、540kPa[abs] (9:24) まで減圧されたことを確認、発電所対策本部は 9:20 頃にベントが実施されたと判断した。

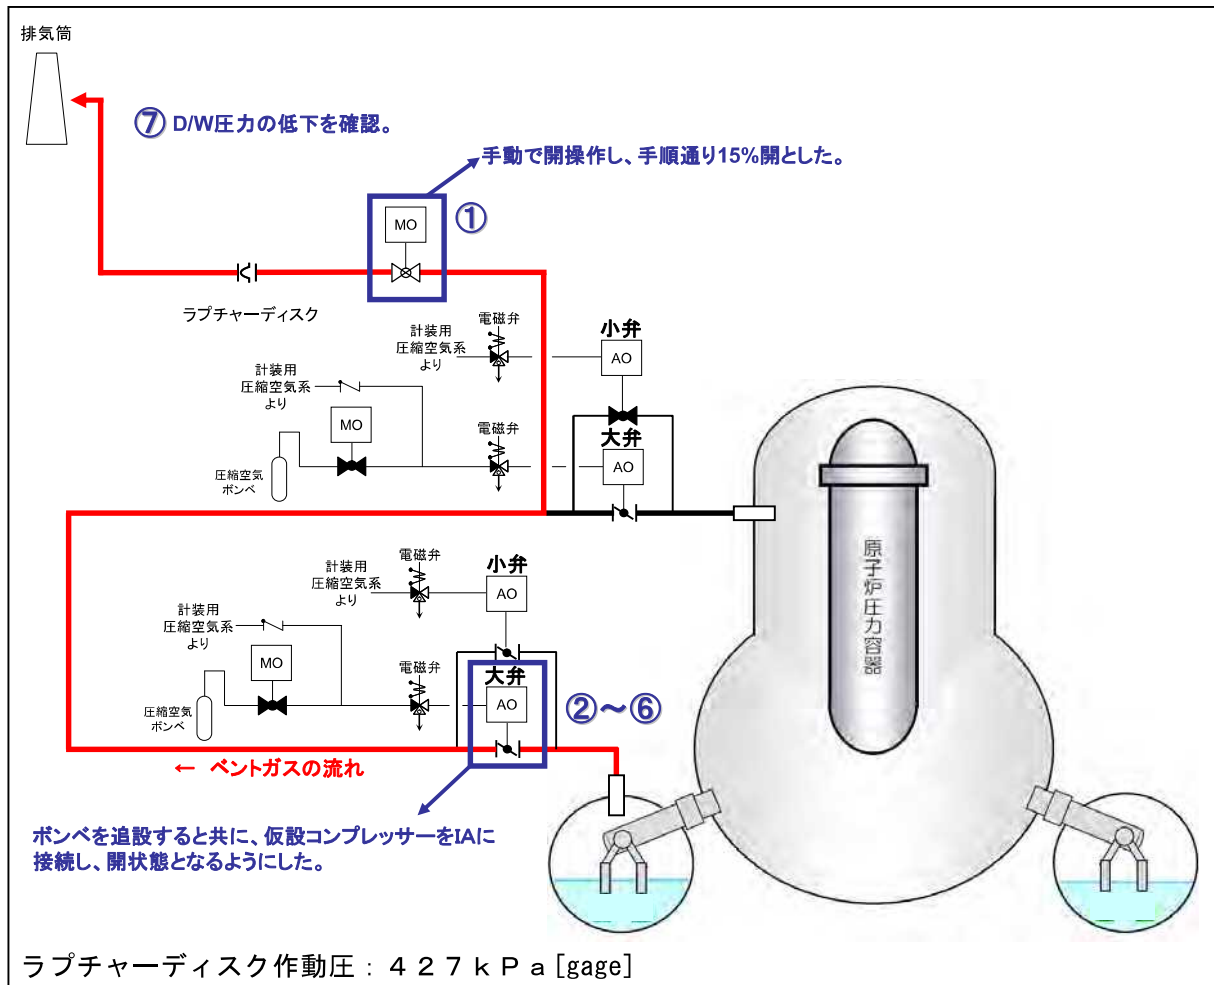
## 3月13日21時10分 PCVベントラインの維持継続

- ① 3月13日8時35分  
ベント弁（MO弁）を手動で開操作し、15%開とした。
- ② 3月13日9時28分  
D/W圧力に一旦上昇傾向が認められた。S/Cベント弁（AO弁）大弁の駆動用空気ポンベの状況確認を行ったところ、接続部からリークが確認されたことから修理を実施。
- ③ 3月13日11時17分  
ポンベ圧力抜けにより S/Cベント弁（AO弁）大弁が閉となったことから開操作を開始。  
D/W酸素濃度計校正用ポンベへ駆動用ポンベを交換。
- ④ 3月13日12時30分  
S/Cベント弁（AO弁）大弁の開を確認。その後、D/W圧力が低下し始めた。(480kPa[abs] (12:40) → 300kPa[abs] (13:00))
- ⑤ 3月13日15時05分  
D/W圧力が再度上昇 (230kPa[abs] (14:30) → 260kPa[abs] (15:00)) したため、仮設コンプレッサーを設置することとした。
- ⑥ 3月13日19時00分頃  
仮設コンプレッサーを IA ラインに接続して起動。
- ⑦ 3月13日21時10分  
D/W圧力低下により S/Cベント弁（AO弁）大弁が開となったと判断した。

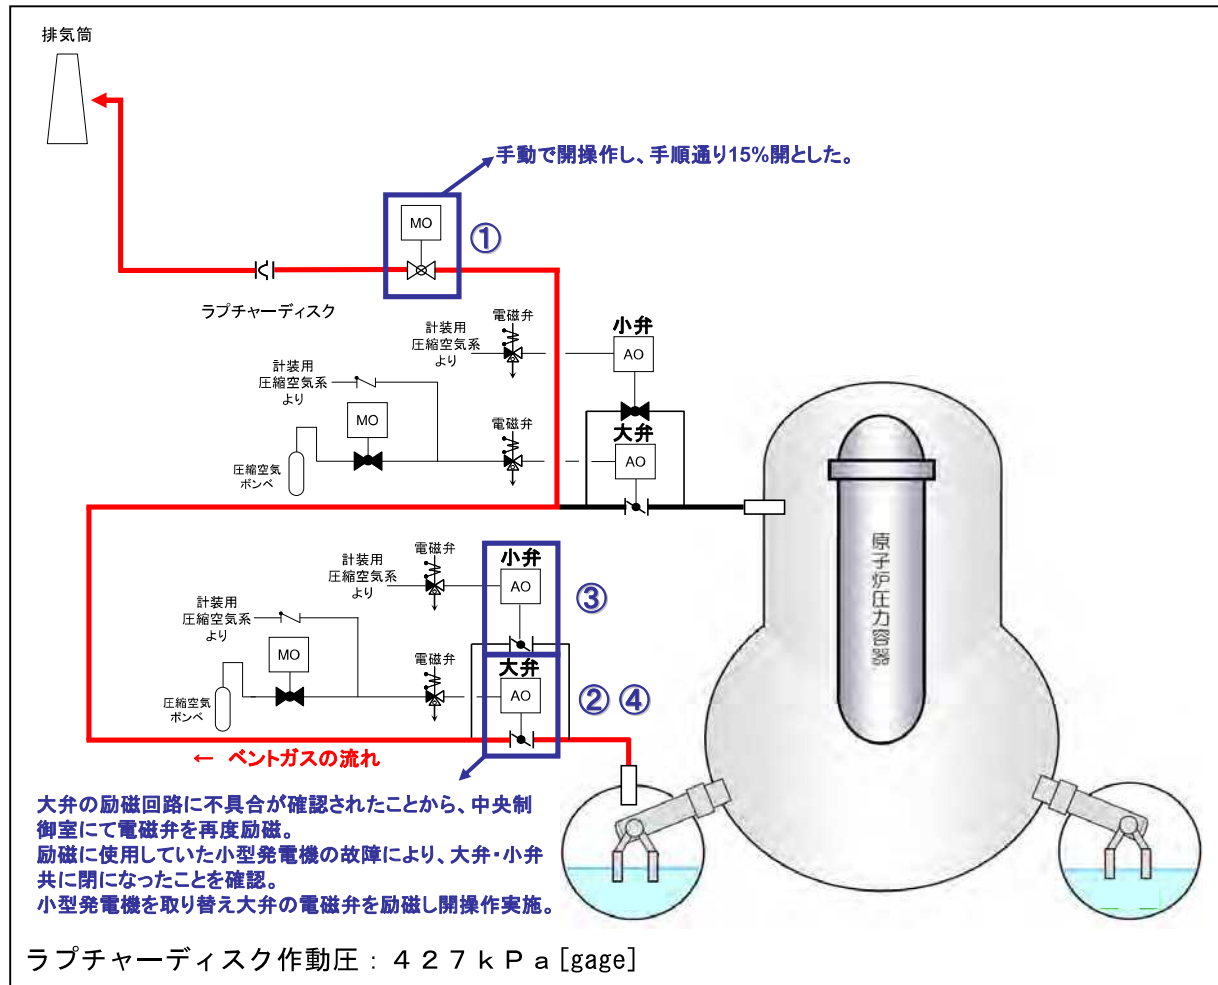
3 月 1 4 日 5 時 2 0 分 S / C 側小弁及び大弁使用時

S/C ベント弁 (AO 弁) 大弁、小弁の電磁弁の励磁に用いていた小型発電機の故障により、同弁が閉になったことを確認。その後、16:05、小型発電機を取替え、S/C ベント弁 (AO 弁) 大弁の電磁弁を励磁し、開操作実施。
