# 1/2号機SGTS配管撤去に向けた 現場調査の実施状況について

2020年6月15日

東京電力ホールディングス株式会社

## 1. 1/2号機SGTS配管撤去に向けた現場調査の実施状況

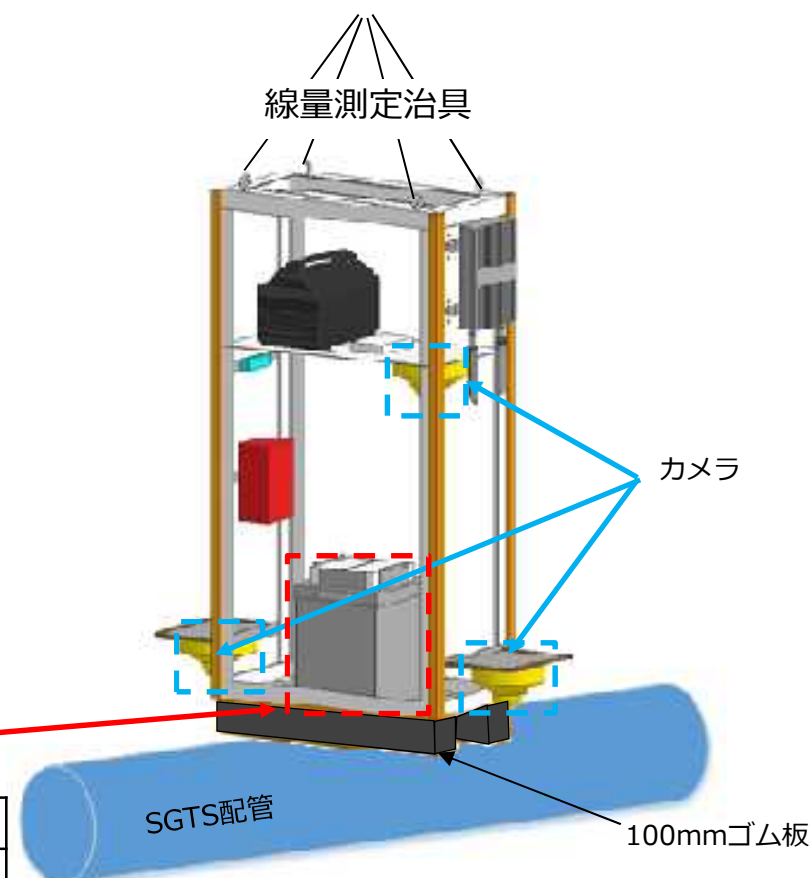
SGTS配管外面線量測定イメージ図

散乱線の影響低減を図るため、厚さ50mmの鉛でコリメートした線量計を線量測定治具内に装着し、750tクローラークレーンにて吊上げSGTS配管直上0.1m及び1m高さの線量調査を実施。合わせて、線量測定治具内に固定したカメラで配管外面確認を実施。

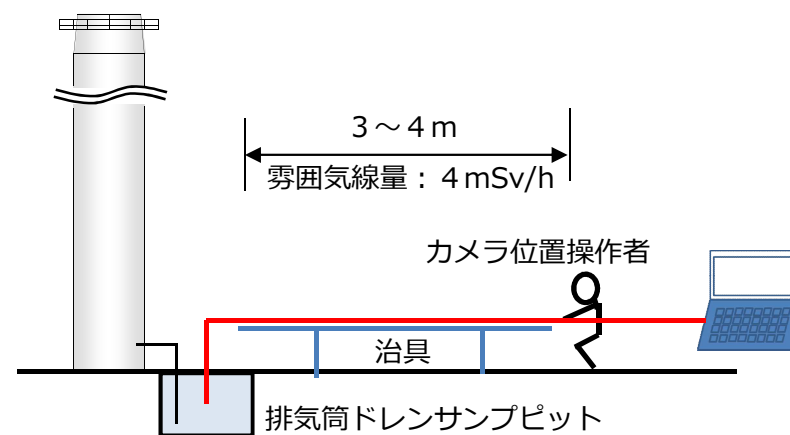
ファイバースコープカメラにより、ドレンサンプピット内部調査を行う。  
(6月下旬開始予定 (実働日数: 約10日))

- ①重機（クレーン）にて雨養生カバーを取り外す。
- ②吸込み管を交換しピット底部まで水移送を行う。
- ③移送後、吸込み管を取外し、同開口部を使用し、カメラをピット内部へ投入する。
- ④ピット周囲、底部をカメラにて確認し、流出入経路の調査を行う。
- ⑤雨天時も同様に流入状況を確認する。

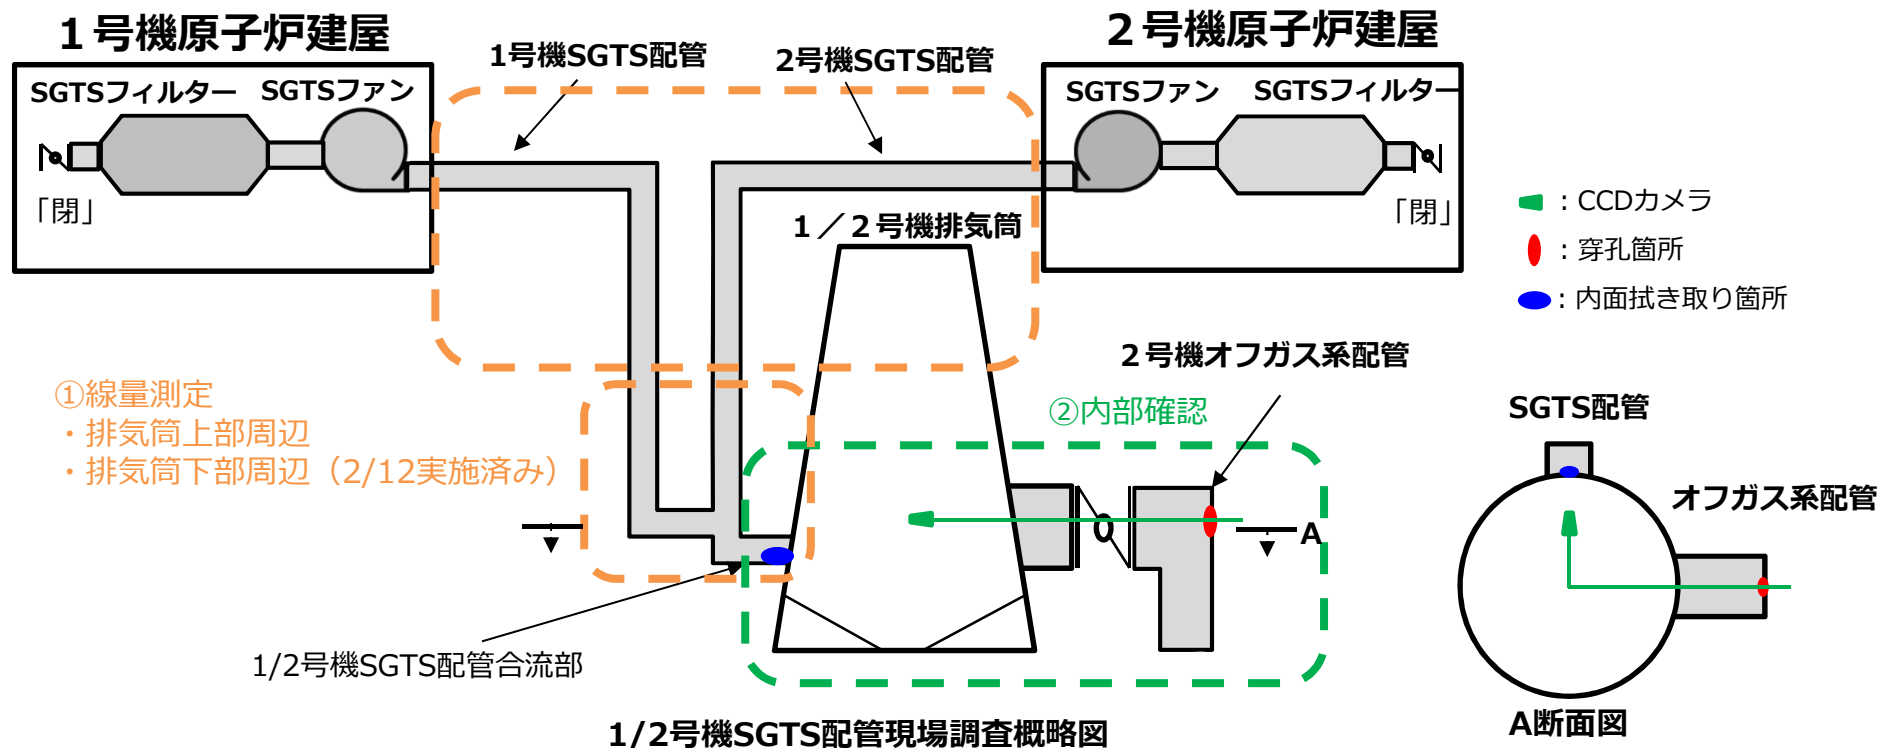
- ・ 排気筒底部にスラッジ等の堆積物および飛散防止剤が溜まっており、排気筒サンプドレン配管は確認できなかった。
- ・ SGTS配管からの水の流入は確認されなかった。今後、雨天時に再度内部確認を実施予定。
