東京電力福島第一原子力発電所における  
事故の分析に係る検討会  
第12回会合

議事次第

# 1～3号機原子炉建屋における線源調査について

## ～汚染密度、核種スペクトル測定の実施～

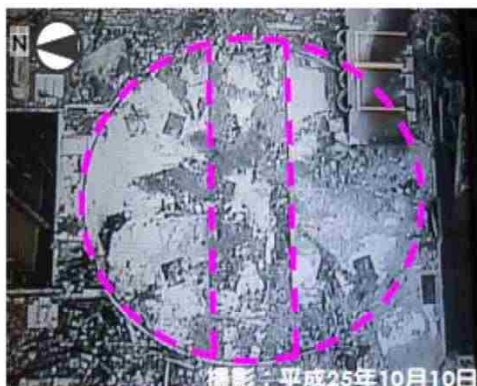
撮影：平成25年10月10日  
除染作業開始前

- ・ 除染作業開始前はシールドプラグ上に小がれきが堆積しており、詳細な状況確認ができなかった
- ・ 小がれきの集積撤去、吸引作業後にシールドプラグ上を調査したところ、シールドプラグ中央部に変形（約300mm）が確認された

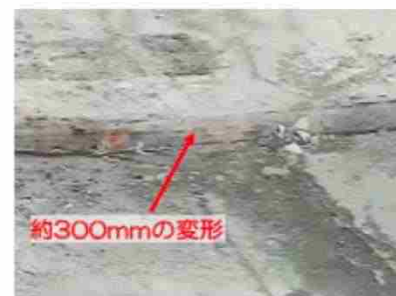
写真①シールドプラグの変形状況

原因として「水素爆発」「天井クレーン等の落下」が考えられるが、シールドプラグ周囲の床スラブ（厚さ:30cm,60cm）が損傷を受けていないことから、水素爆発でシールドプラグ（鉄筋コンクリート製、厚さ約60cm×3層）が変形したとは考え難い。また、落下後の天クレ本体は直接シールドプラグに接していなかったものの、プラグ上部にはトロリーがあり主巻フック等の衝突によるものと推定される。

- ・シールドプラグの各カバーは井桁に組まれており、カバー間の隙間は約10mmあるため、中央部や底部カバーの変形は頂部より少ないと想定される
- ・建屋躯体とシールドプラグのかかりしろは、通常時には90mm程度だが、変形による端部のかかりしろの減少は8mm程度であるため、変形による落下の可能性は少ないと考える
- ・シールドプラグの中央部が曲げ降伏していると仮定しても、変形を生じた時に受けた荷重程度には十分耐えられるものと考えられる。また、瓦礫撤去により積載していた荷重（主巻フックや瓦礫等：約8t以上）は既に除去済みであることから、変形が進行する可能性は少ないと想定される

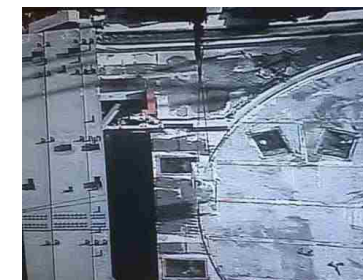
⑩プラグ北端継目上

- 線量に寄与している放射性核種はCs-137、Cs-134である。
- 散乱線の割合が多い。  
一波高分布のため、検出器の応答が加わっているが、散乱線の寄与が大きいと考えられる。
- シールドプラグ継目付近(⑩、⑭)：散乱線が支配的であるものの、中心部と比べて直接線の割合が多い。  
継目部は、除染が難しく、表面近くに放射性セシウムが残っているためであると考えられる。
- D/Sプール上部(⑮)：鉄遮蔽が設置されており、この遮蔽効果により直接線は観測されていない。
- 燃料プール(⑯)：放射性セシウムを含め、ガンマ線のピークは観測されていない。水の遮蔽が効いていると考えられる。

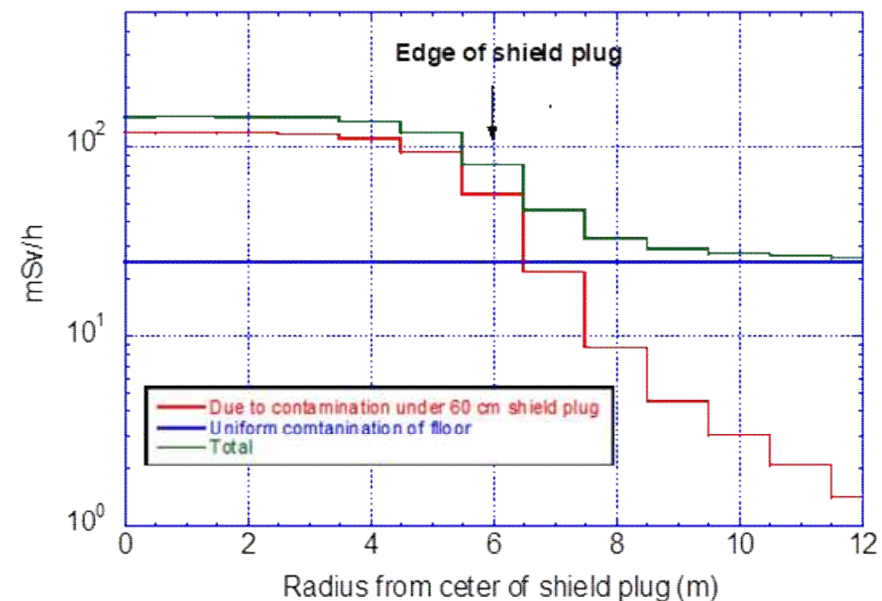
2号機オペフロ の模式図

Ambient dose equivalent around shield plug at 1.5 m from plane source.  
Contamination under 60 cm concrete with 6 m radius  
(Cs-137 :  $9.3 \times 10^{10}$ , Cs-134 and Sb-125 :  $9.3 \times 10^9$  Bq/cm<sup>2</sup>)  
Contamination whole floor surface  
(Cs-137 :  $8.33 \times 10^5$ , Cs-134 and Sb-125 :  $8.33 \times 10^4$  Bq/cm<sup>2</sup>)

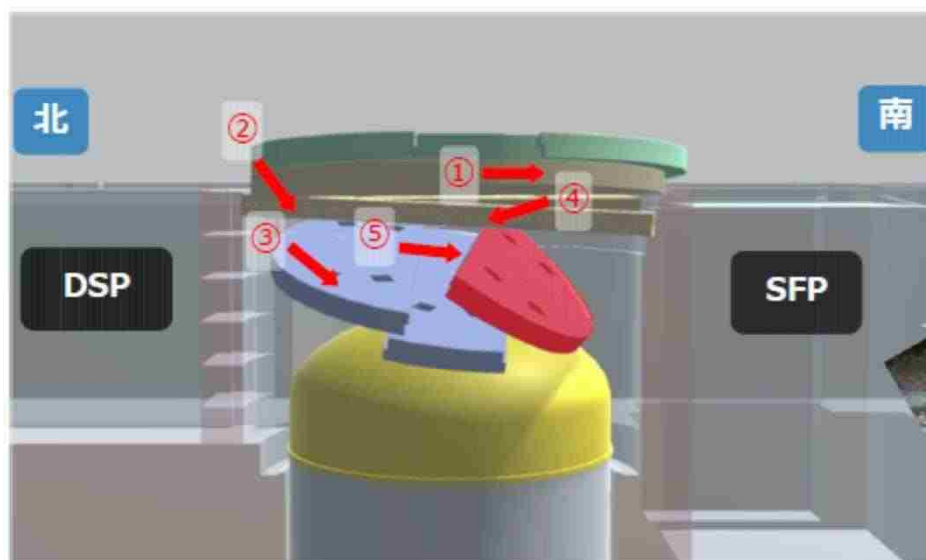
1号機オペフロ

- 目的：調査カメラ（能動スコープ）をウェルプラグがずれて隙間が開いている箇所から内部へ挿入し、ウェルプラグの状態を確認する
- 調査期間：2016年12月～2017年2月
- 調査結果：ウェルプラグ上段／中段に加え，下段も正規の位置からずれていることを確認した。

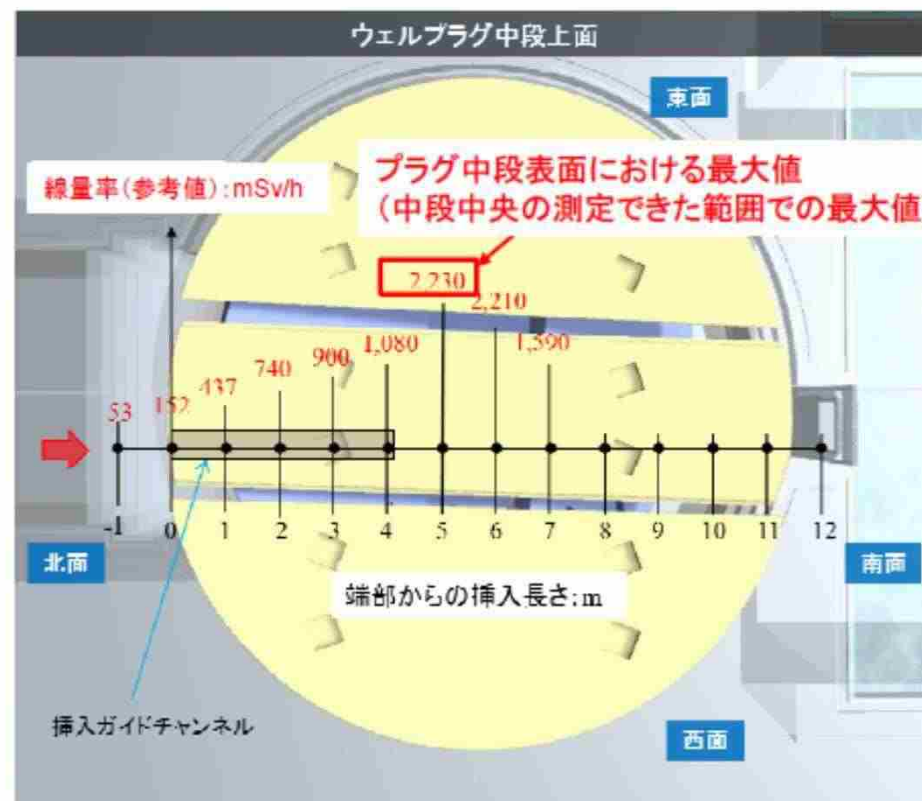
- ウェルプラグ北側開口部より内部へカメラを挿入し、内部状況の調査を実施。
- 線量測定結果は、ウェルプラグの中央部に近づくほど線量率が高くなる傾向。
- なお、線量計を調査装置に取り付けた状態での照射試験を未実施のため、今回得られた線量率は参考値。今後照射試験を実施する。

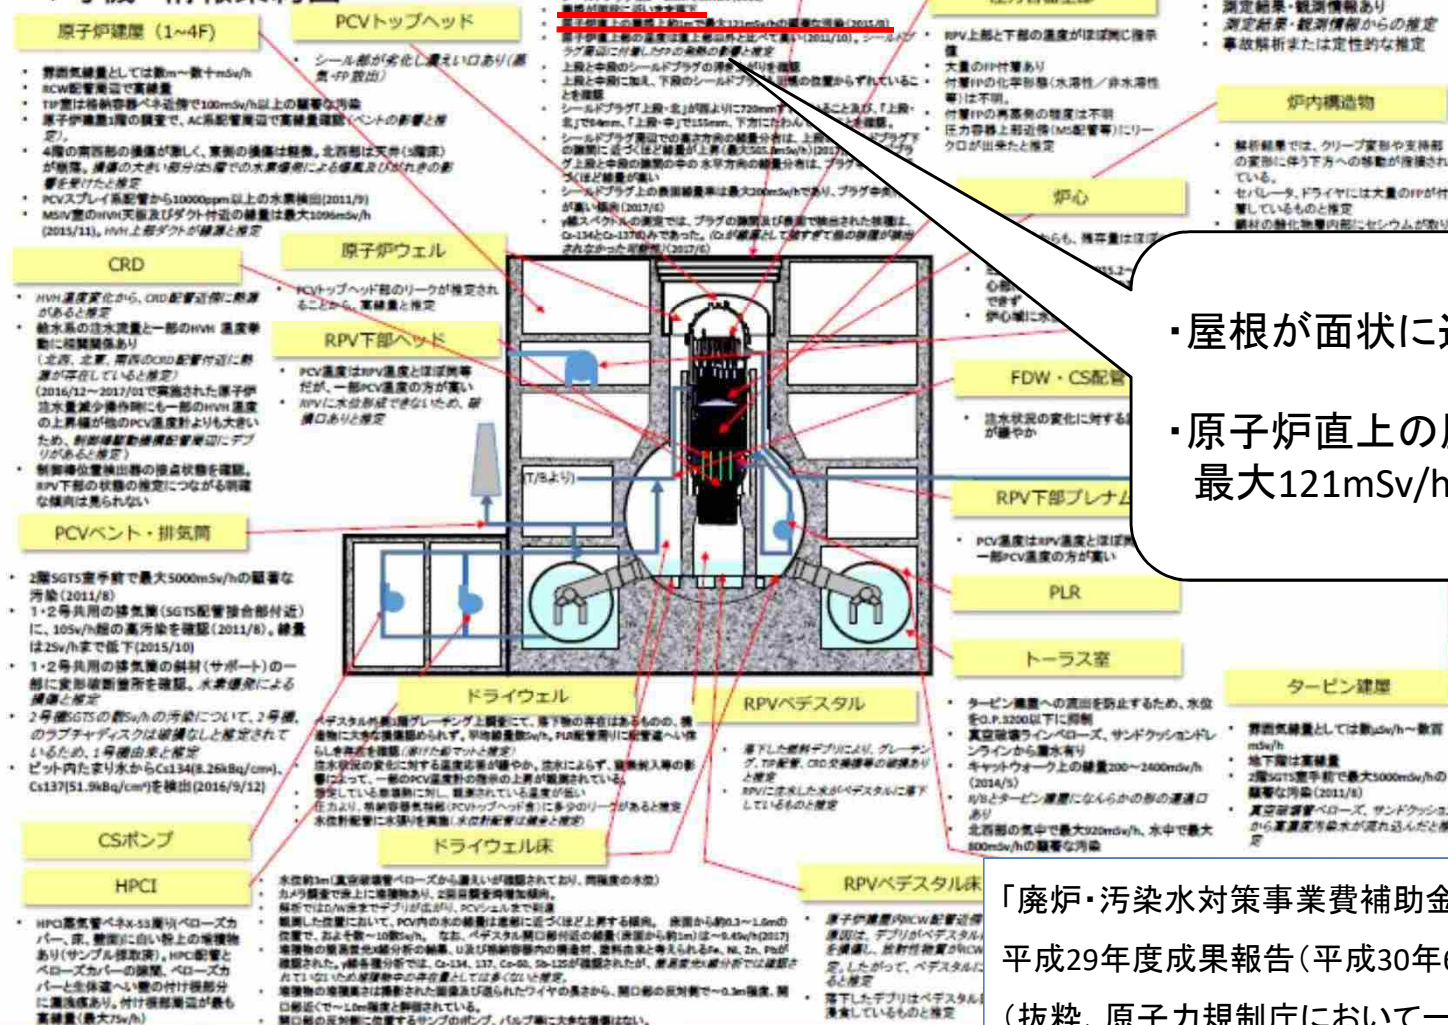
# 1号機 情報集約図

・屋根が面状に近いまま落下  
・原子炉直上の屋根上約1mで最大121mSv/hの顕著な汚染(2015/8)

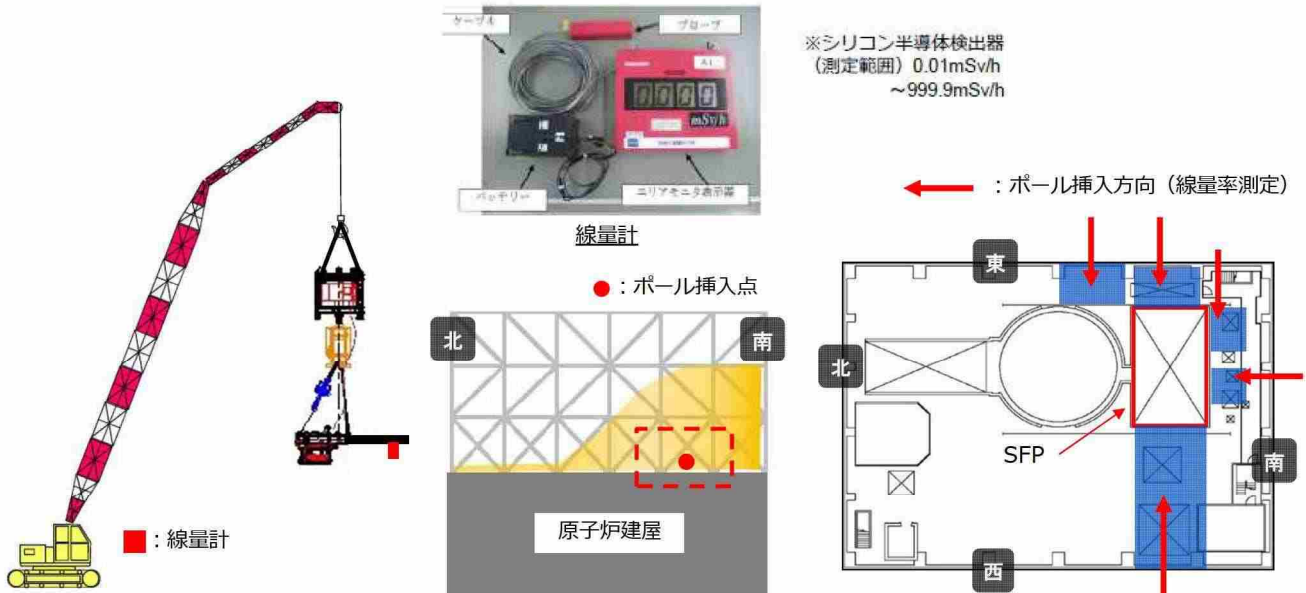
- SFP周辺の崩落屋根下の線量率が、概ね40～80mSv/hであることを確認した。
- 過去に実施したオペフロ上の他のエリアの線量率測定結果と比較しても著しく高い線量率ではない。

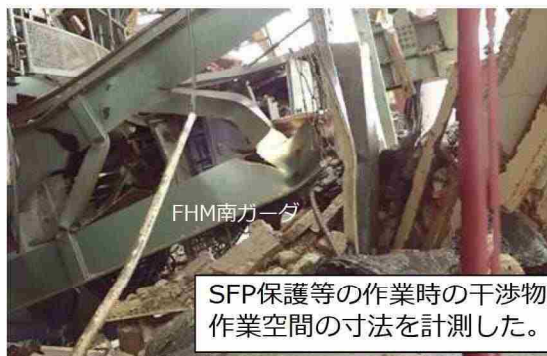
①からFHM近傍を捉えた画像

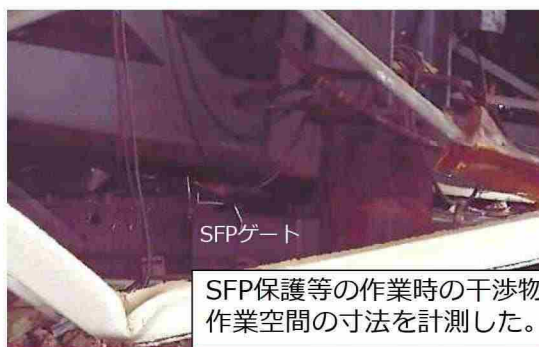
②からSFP近傍を捉えた画像

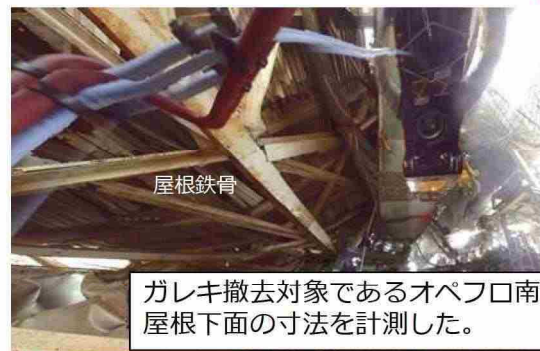
③から上方向を捉えた画像

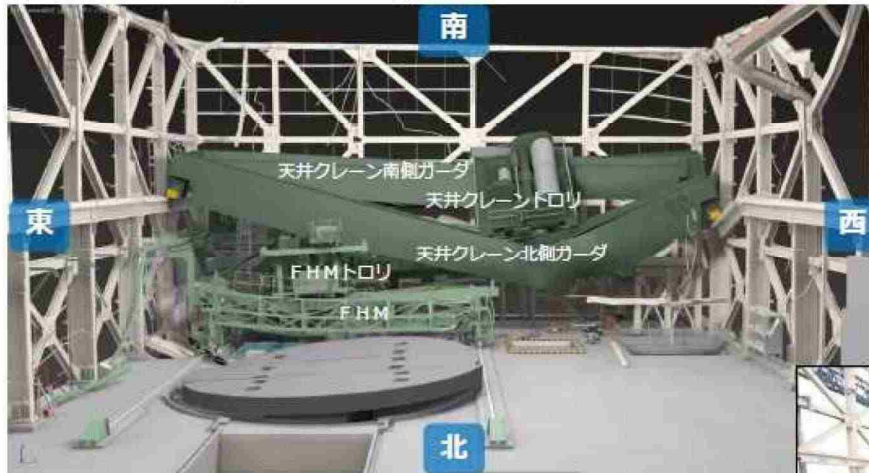
天井クレーン・FHMのイメージ図

- 3Dスキャン結果と撮影写真を基に、崩落屋根を除いた場合の天井クレーン・燃料取扱機(以下、FHM)状況のイメージ図を作成

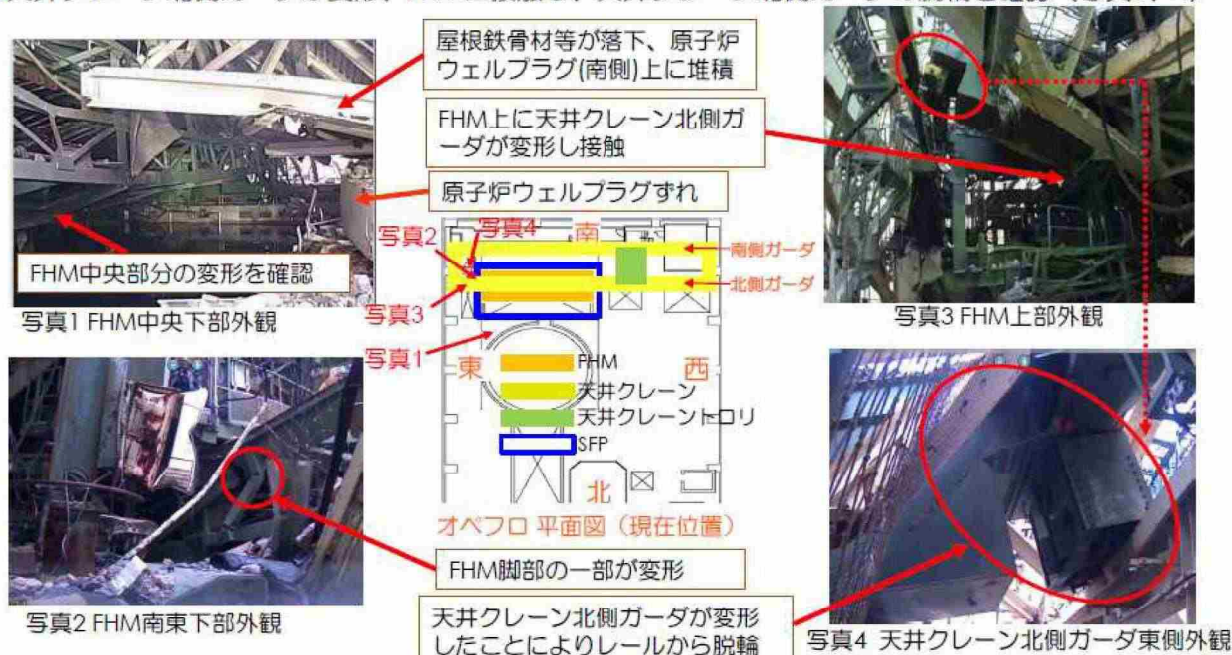
- FHMの中央部が変形していることを確認（写真1）
- FHM脚部（東側）の一部に変形を確認（写真2）
- 天井クレーン北側ガーダが変形、FHMに接触し、天井クレーン北側ガーダの脱輪を確認（写真3、4）

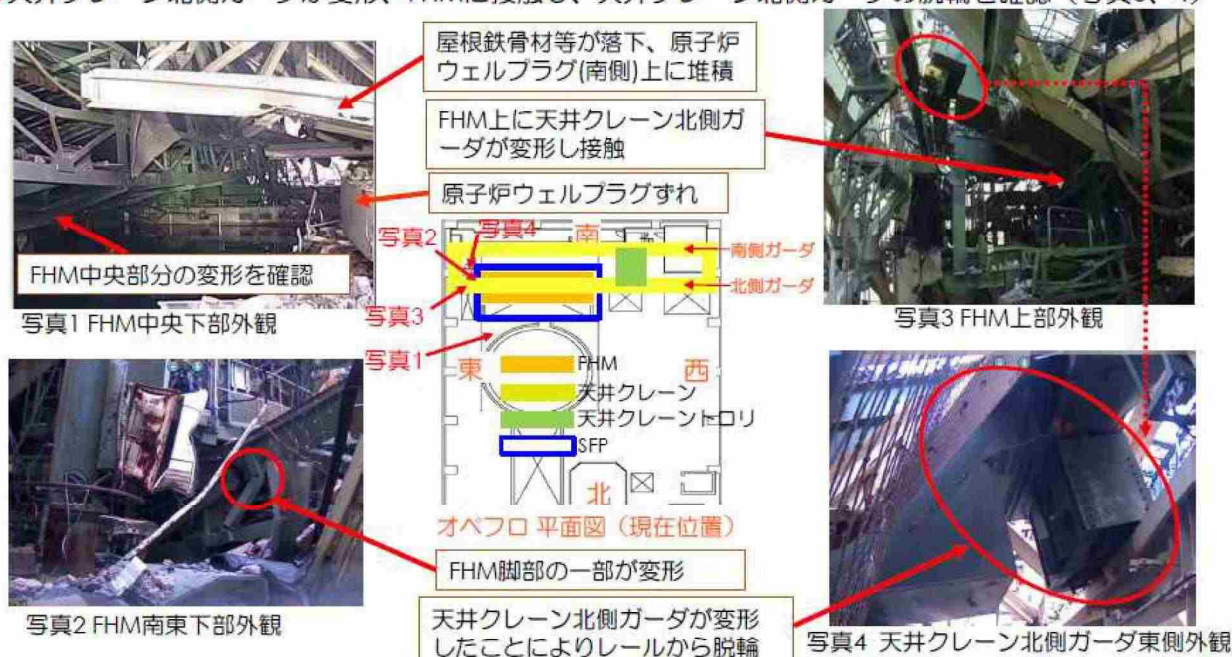
- FHMの中央部が変形していることを確認（写真1）
- FHM脚部（東側）の一部に変形を確認（写真2）
- 天井クレーン北側ガーダが変形、FHMに接触し、天井クレーン北側ガーダの脱輪を確認（写真3、4）

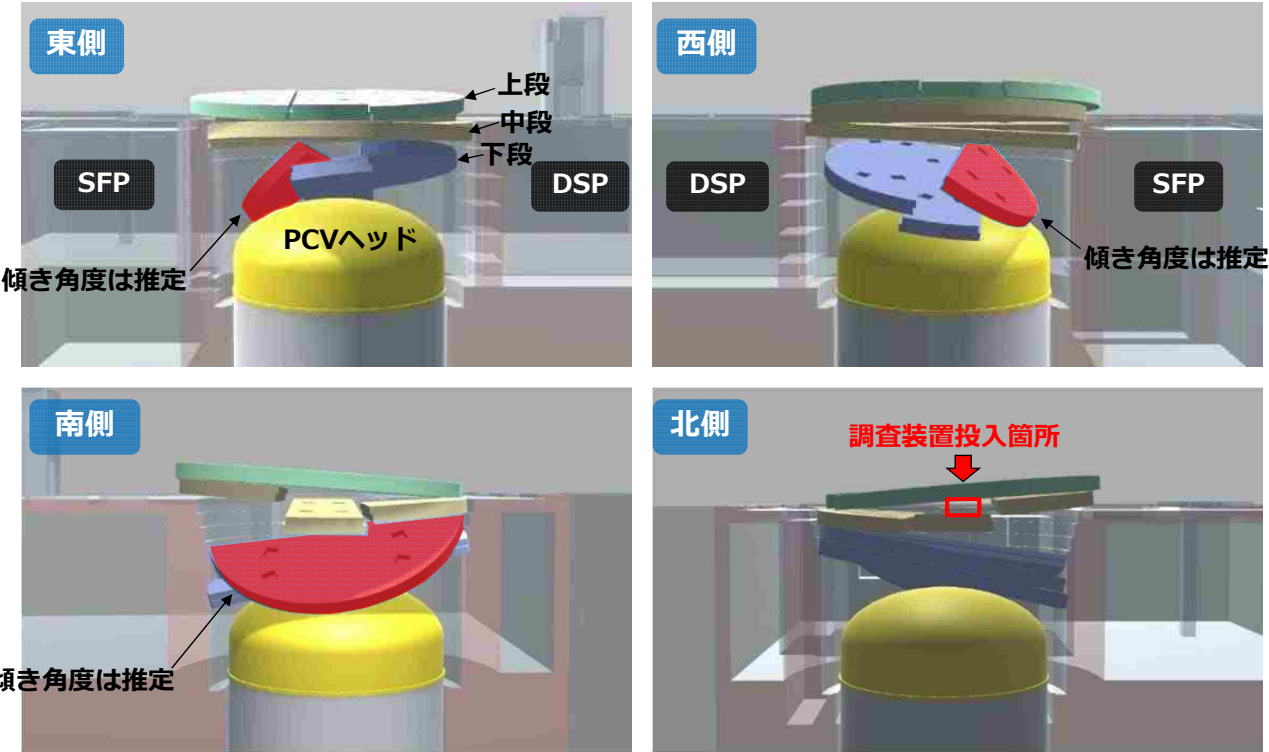
### ■ ウェルプラグ状態図（調査結果を基にイメージ図を作成）

- 1号機のウェルプラグ（以下、プラグ）は、水素爆発の影響により浮き上がりや落下等により正規の位置からズレが生じ、一部がオペレーティングフロア（以下、オペフロ）上に乗り上げていることを確認（2012年10月、2017年2月の調査等）
- 使用済燃料プールからの燃料取り出しに向けて、プラグの扱いについて検討が必要であるが、プラグの保持状態や汚染状況等が分かっていないため、プラグの調査を行うことを計画
- 調査ロボットの投入を予定している開口部周辺のガレキ撤去も進み、調査計画が取纏まったことから、今回調査を行う。
- なお、追加の調査が必要となった場合には、別途、実施することを検討する

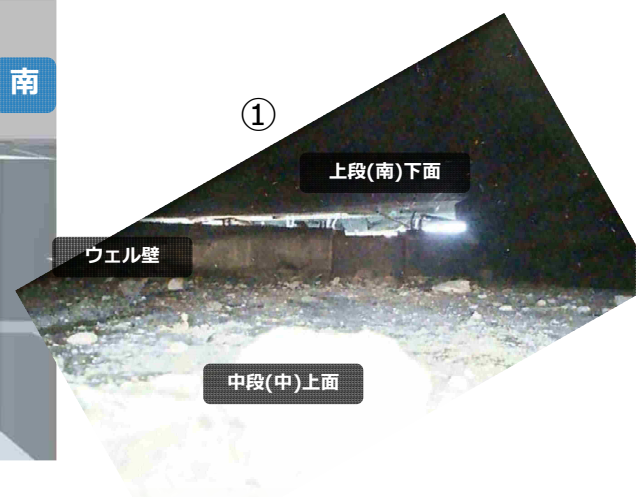
中段北側より撮影(北⇒南)

- 目的：調査カメラ（能動スコープ）をウェルプラグがずれて隙間が開いている箇所から内部へ挿入し，ウェルプラグの状態を確認する
- 調査期間：2016年12月～2017年2月
- 調査結果：ウェルプラグ上段／中段に加え，下段も正規の位置からずれていることを確認した。

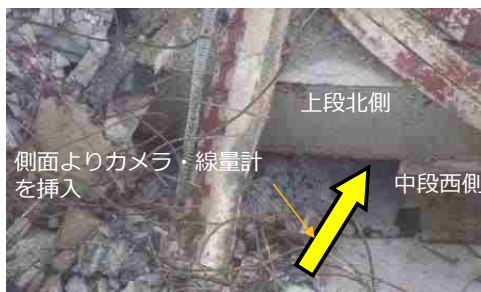
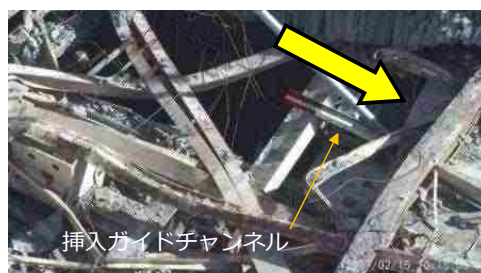
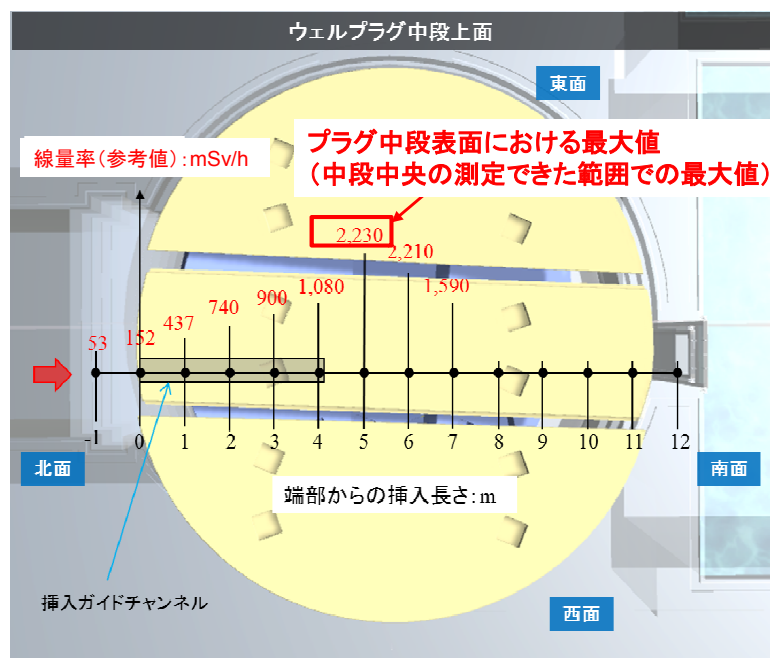
## (参考) プラグ表面線量率の測定値

- ウェルプラグ北側開口部より内部へカメラを挿入し、内部状況の調査を実施。
- 線量測定結果は、ウェルプラグの中央部に近づくほど線量率が高くなる傾向。
- なお、線量計を調査装置に取り付けた状態での照射試験を未実施のため、今回得られた線量率は参考値。今後照射試験を実施する。

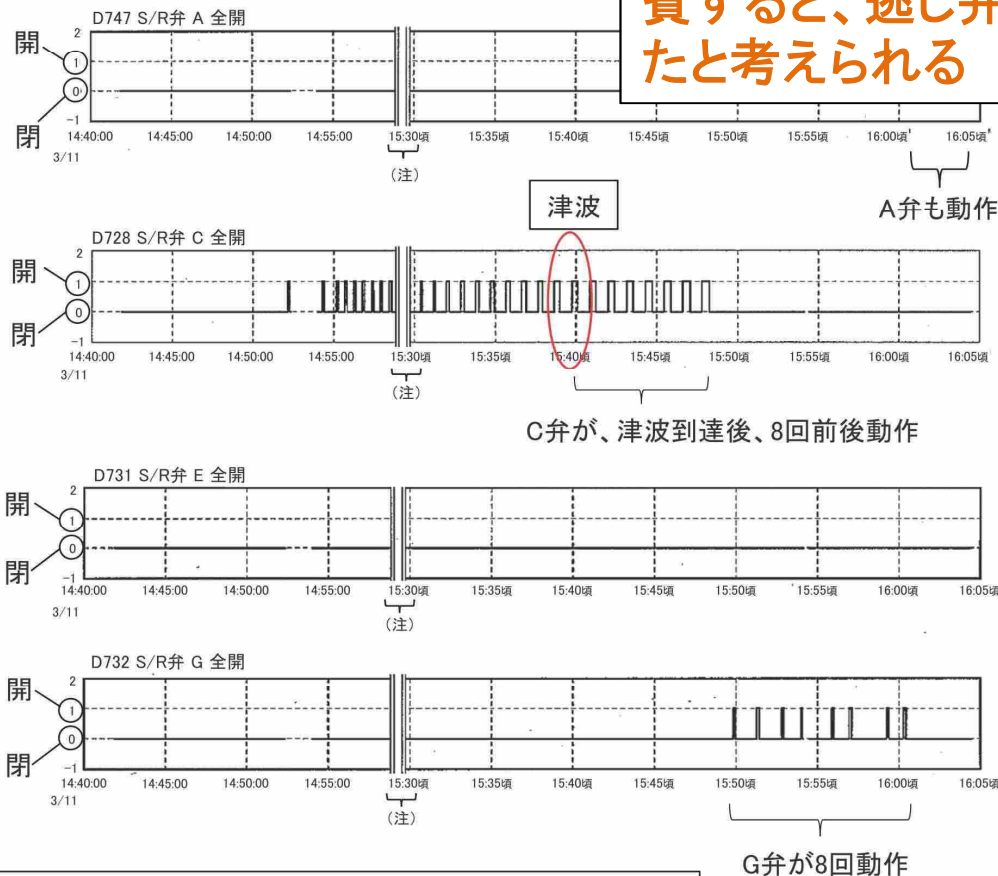
3号機 SR弁の動作

津波到達後は、アキュムレータの窒素を消費すると、逃し弁モードは動作不能になったと考えられる

14:41:50～15:43:12、合計54回にわたりSR弁(C弁)の開閉が繰り返された(3号機アラームタイプに基づく)。  
14:59頃から約30分間の過渡現象記録装置データが欠落しているが、その前後のSR弁の開閉動作に関する記録は、アラームタイプ上の記録と整合する。  
なお、アラームタイプには、SR弁の開閉記録を含む接点Dデータが15:43:45までしかなく、15:50頃以降開閉動作を開始したG弁及びA弁の開閉に関する記録はない。

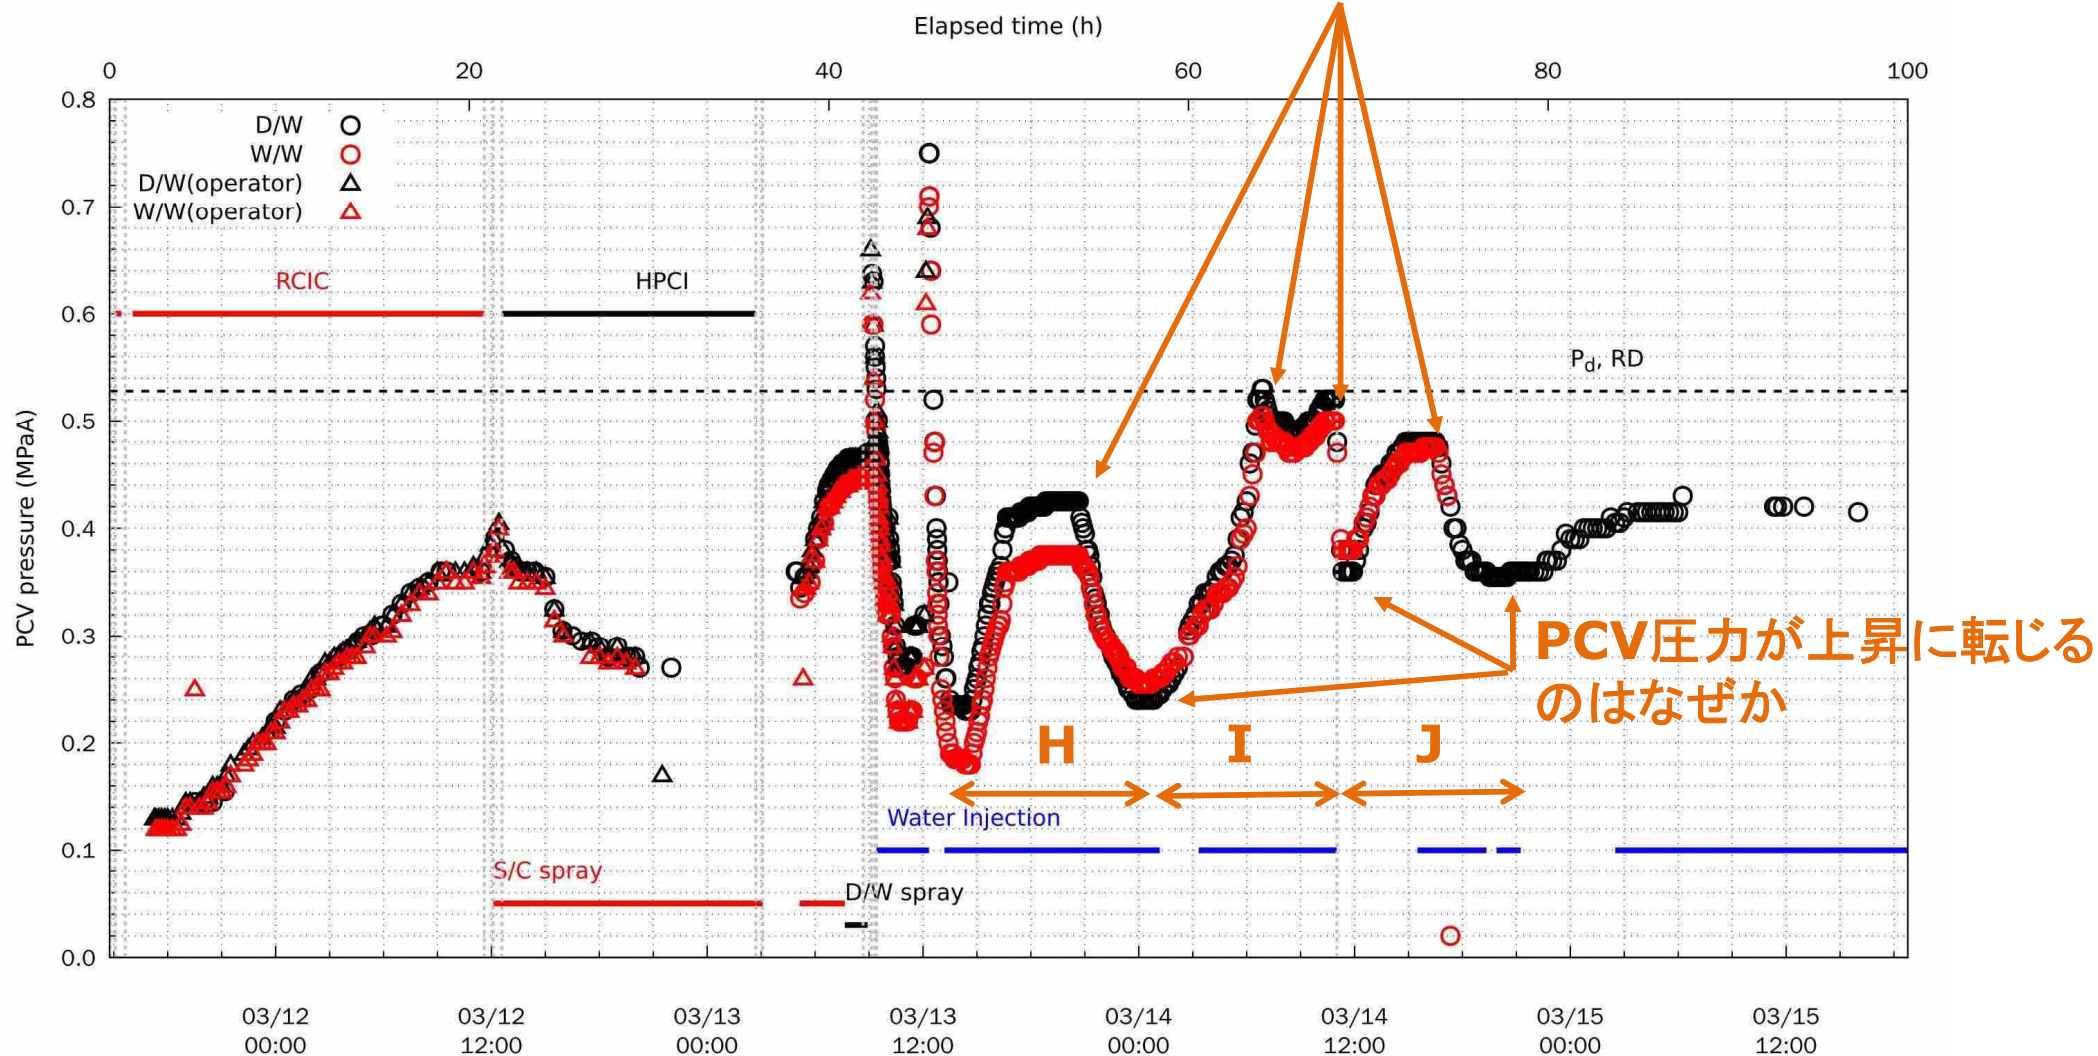
# 2回目のベント後の格納容器圧力

3回目以降のベントが失敗だった場合、  
PCV圧力が低下した原因は？

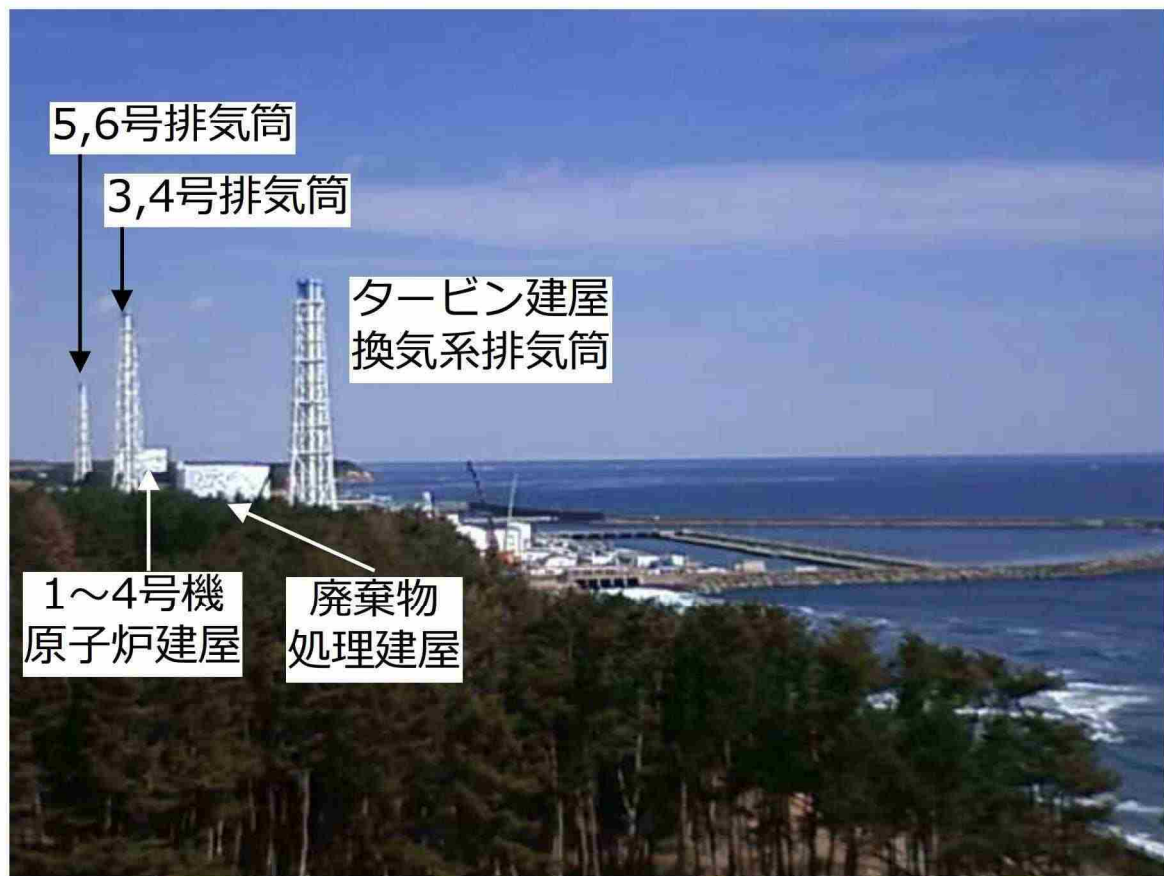
図1 福島第一原子力発電所ライブカメラの映像（撮影日 3月11日10時）  
上：ライブカメラ映像全体 下：原子炉建屋周辺拡大図

図1に3月11日10時00分の画像を示す。これは地震発生以前の画像であり、健全な状態の福島第一原子力発電所を捉えたものである。一番左の煙突状のものが5, 6号排気筒であり、その右側に見える煙突状のものが3, 4号排気筒であり、一番右側に見える煙突状のものがタービン建屋換気系排気筒である。この写真からは1, 2号排気筒が確認できないが、1, 2号排気筒は3, 4号排気筒のすぐ後ろにあり、重なってしまっていて見えていない。なお、余震による影響によるものか、ライブカメラの撮影角度が時間帯によって変わっているが、その角度によっては1, 2号機排気筒が見える場合がある。

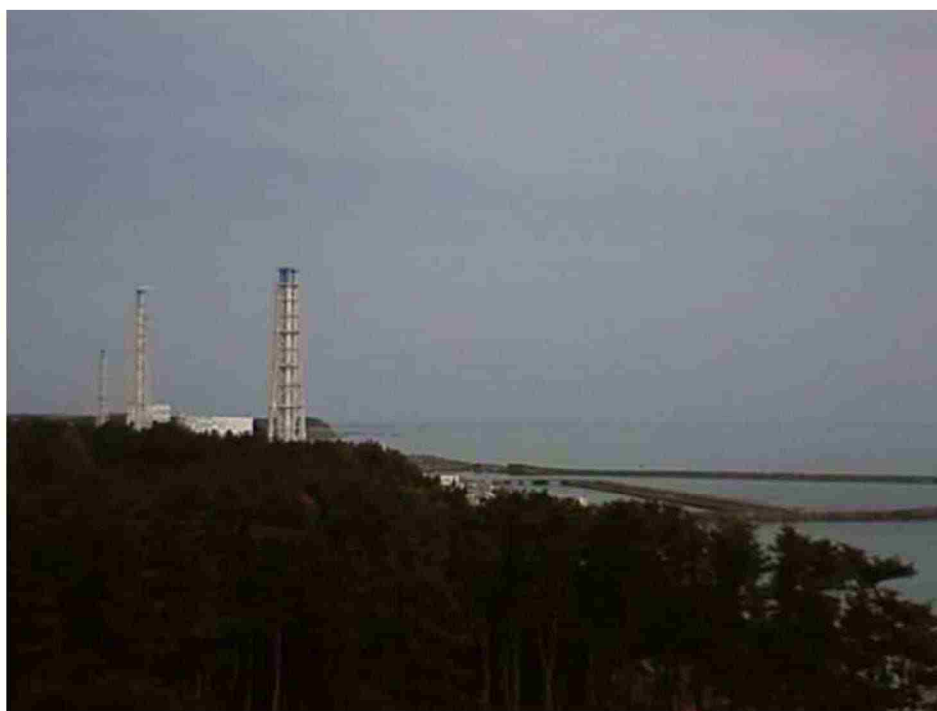
図2 福島第一原子力発電所ライブカメラの映像（撮影日 3月13日10時）  
上：ライブカメラ映像全体 中： 3, 4号排気筒拡大図 下：原子炉建屋周辺拡大図

図2に3月13日10時00分の画像を示す。3号機は同日9時20分頃にベ

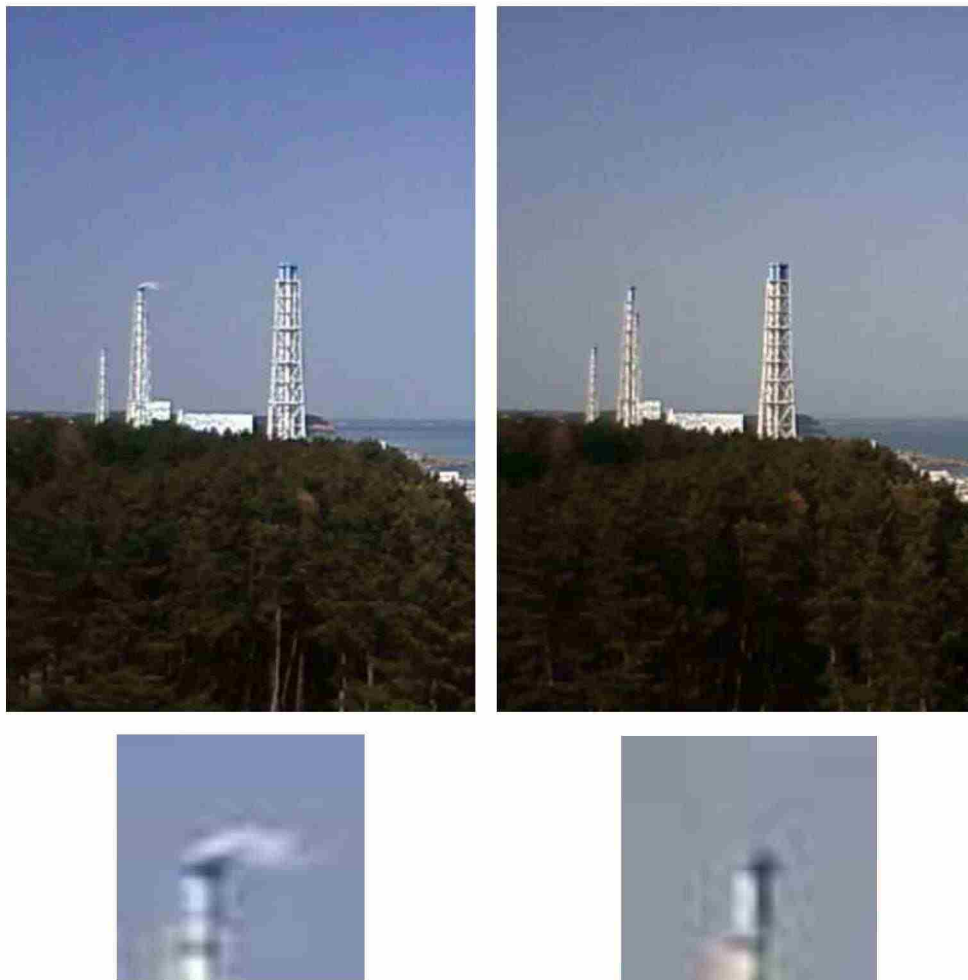
図3 福島第一原子力発電所ライブカメラの映像（抜粋）  
 （撮影日 左：3月13日13時 右：3月13日15時）  
 上：ライブカメラ映像（抜粋） 下：3,4号機排気筒拡大図

図 3 に 3 月 13 日 13 時 00 分および 3 月 13 日 15 時 00 分の画像を示す。記録上、11 時 17 分にベント弁が閉まってしまったことを確認し、12 時 30 分にベント弁開が確認されている（2 回目のベント操作）ことから、13 時 00 分のライブカメラ映像から確認できる水蒸気放出は、このベント操作が成功したことによるものと考えられる。15 時 00 分のライブカメラ映像では明確な水蒸気放出は確認できない。

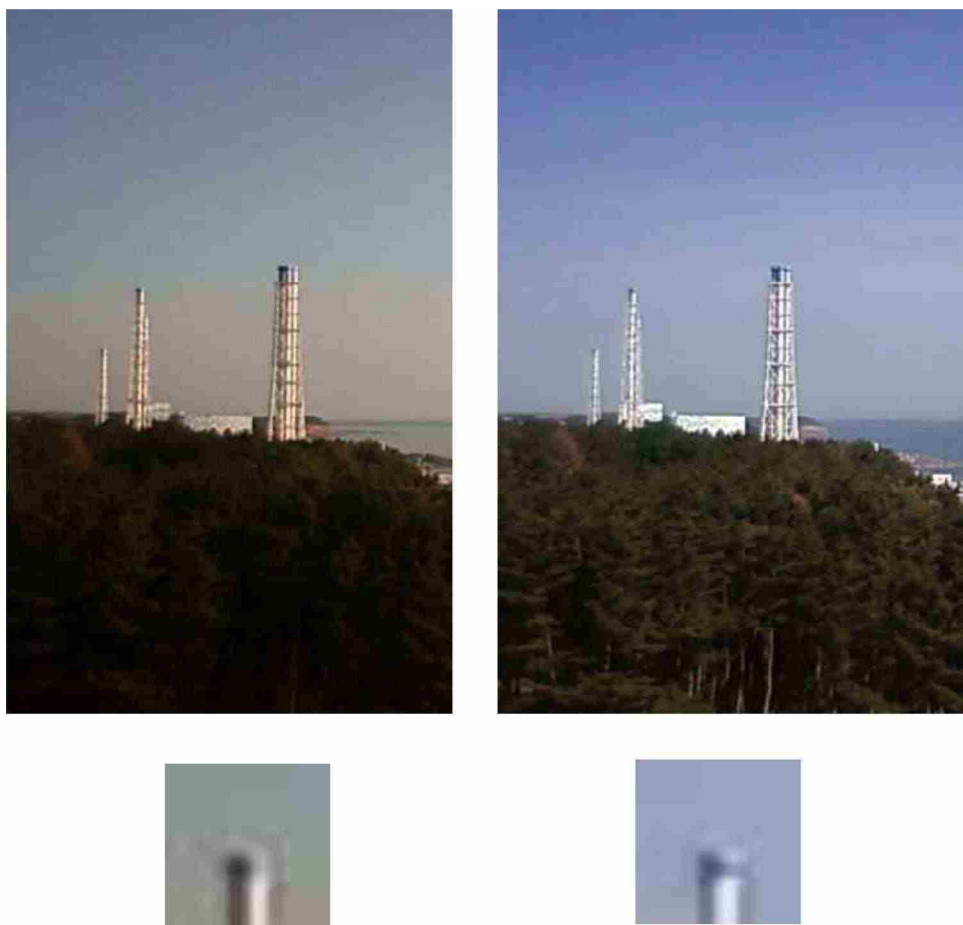
図4 福島第一原子力発電所ライブカメラの映像（抜粋）  
 （撮影日 左：3月14日7時 右：3月14日10時）  
 上：ライブカメラ映像（抜粋） 下：3,4号機排気筒拡大図

図 4 に 3 月 14 日 7 時 00 分および 3 月 14 日 10 時 00 分の画像を示す。記録上、6 時 10 分にベント弁（小弁）の操作を完了（4 回目のベント操作）しているが、いずれの時間帯にもライブカメラの映像からは明瞭な水蒸気放出は確認できない。ただし、小弁操作のため、蒸気流量が小さく、ライブカメラでの映像からは確認できなかった可能性は残る。

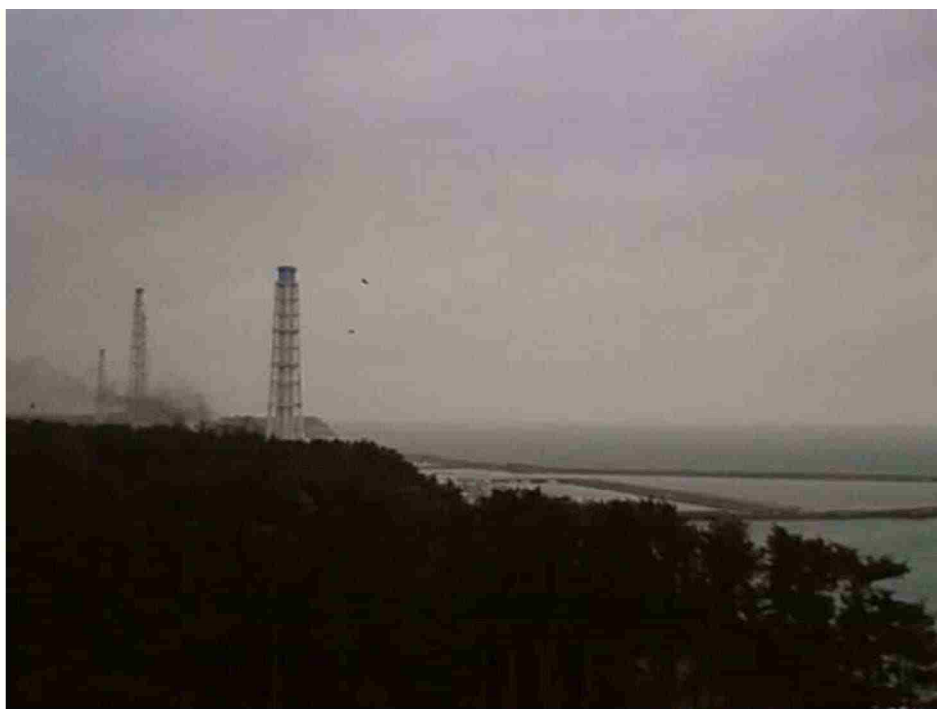
図5 福島第一原子力発電所ライブカメラの映像（撮影日 3月15日7時）  
 上：ライブカメラ映像全体 中： 3,4号排気筒拡大図 下：原子炉建屋周辺拡大図

図 5 に 3 月 15 日 7 時 00 分の画像を示す。この時点では、3, 4 号排気筒からの水蒸気放出は確認できないが、原子炉建屋周辺の拡大図を見ると、どの号機からかは特定できないものの、原子炉建屋上部からと考えられる水蒸気放出が確認できる。

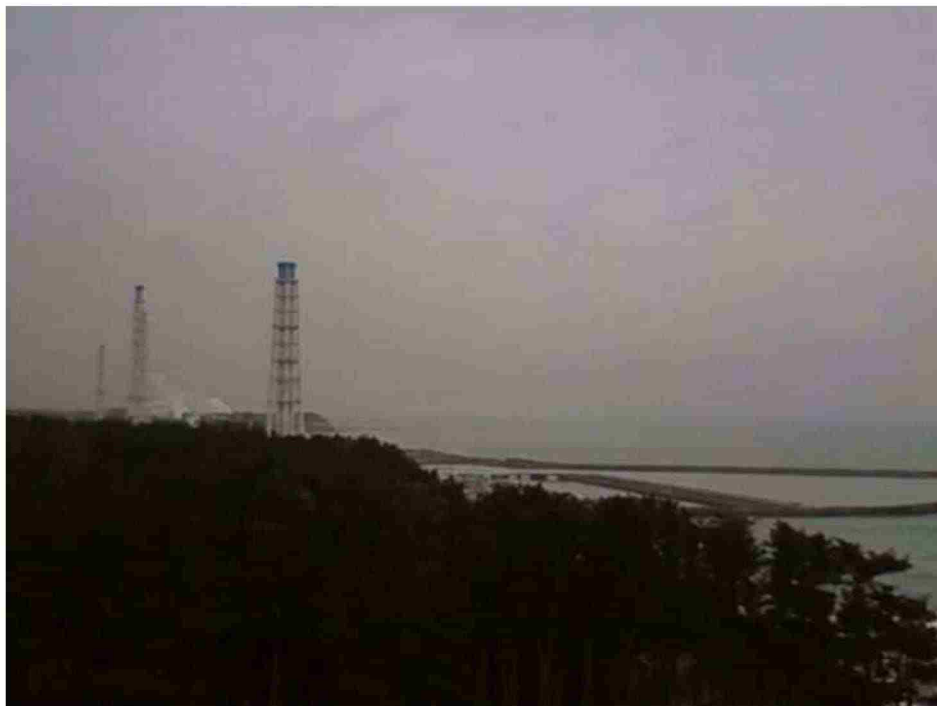
図6 福島第一原子力発電所ライブカメラの映像（撮影日 3月15日16時）  
 上：ライブカメラ映像全体 中： 3,4号排気筒拡大図 下：原子炉建屋周辺拡大図

図 6 に 3 月 15 日 16 時 00 分の画像を示す。この時点では、3, 4 号排気筒からの水蒸気放出は確認できないが、原子炉建屋周辺の拡大図を見ると、どの号機からかは特定できないものの、原子炉建屋上部からと考えられる水蒸気放出が確認できる。

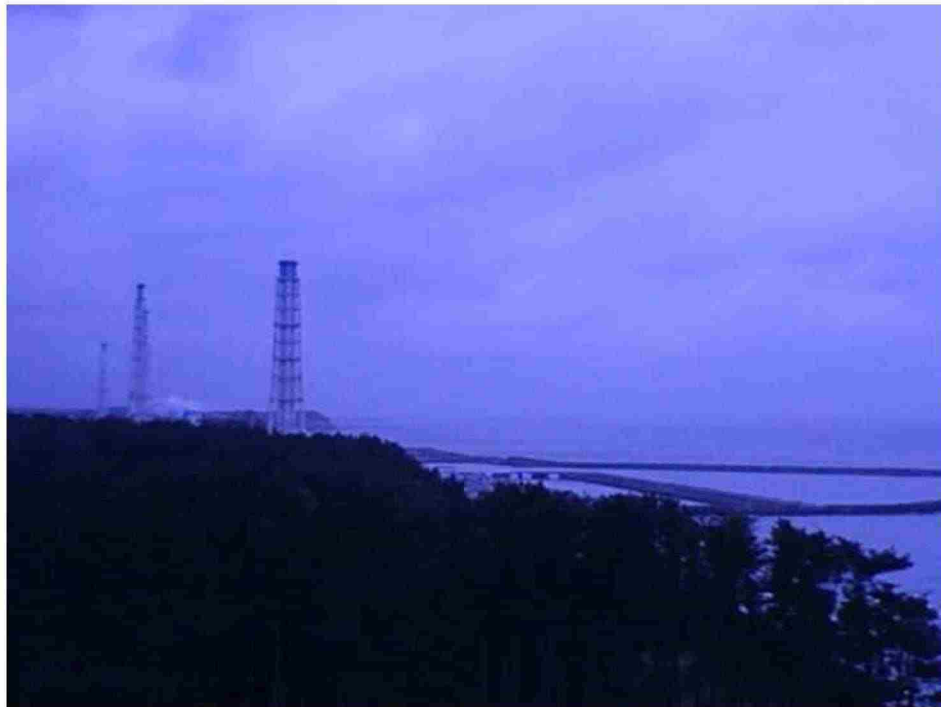
図7 福島第一原子力発電所ライブカメラの映像（撮影日 3月15日17時）  
 上：ライブカメラ映像全体 中： 3,4号排気筒拡大図 下：原子炉建屋周辺拡大図

図 7 に 3 月 15 日 17 時 00 分の画像を示す。記録上、16 時 05 分にベント弁開操作の小型発電機の取り換えを実施し、ベント弁の開操作を実施（5 回目のベント操作）しているが、ライブカメラの映像からは明瞭な水蒸気放出は確

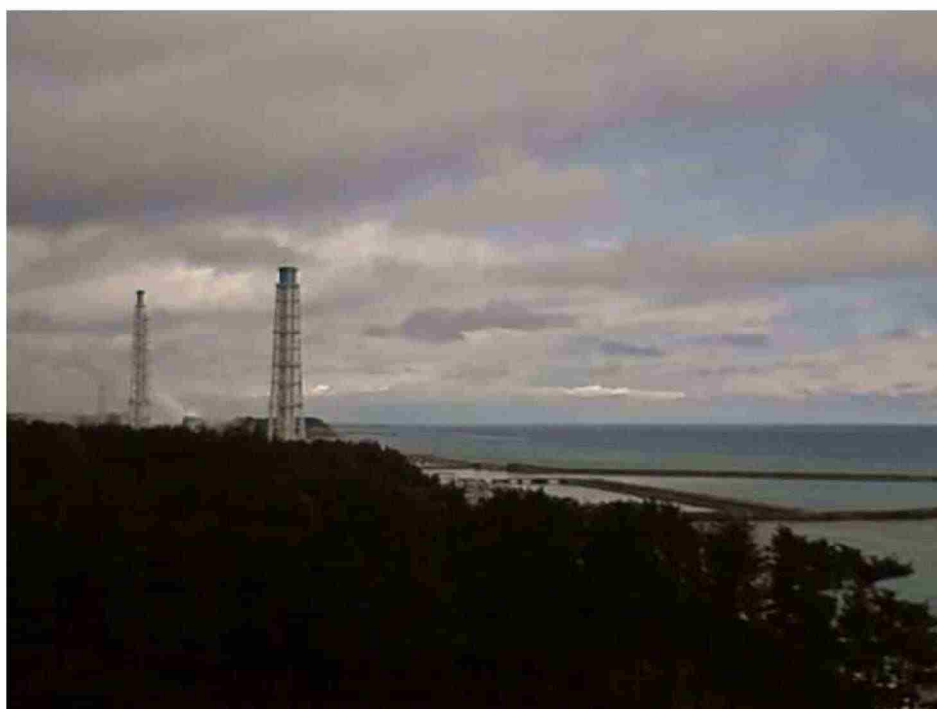
図8 福島第一原子力発電所ライブカメラの映像（撮影日 3月16日10時）  
 上：ライブカメラ映像全体 中： 3,4号排気筒拡大図 下：原子炉建屋周辺拡大図

図8に3月16日10時00分の画像を示す。この時点でも、3、4号排気筒からの水蒸気放出は確認できないものの、原子炉建屋上部からと考えられる水蒸気放出は確認することができる。これまでの映像では、廃棄物処理建屋の形状が明確に見えていたが、この時間帯では放出された水蒸気により一部が隠れるような状態となっている。そのため、この時間帯の原子炉建屋からの水蒸気放出、すなわち、格納容器からの漏えいは、かなり大規模であったものと考えられる。

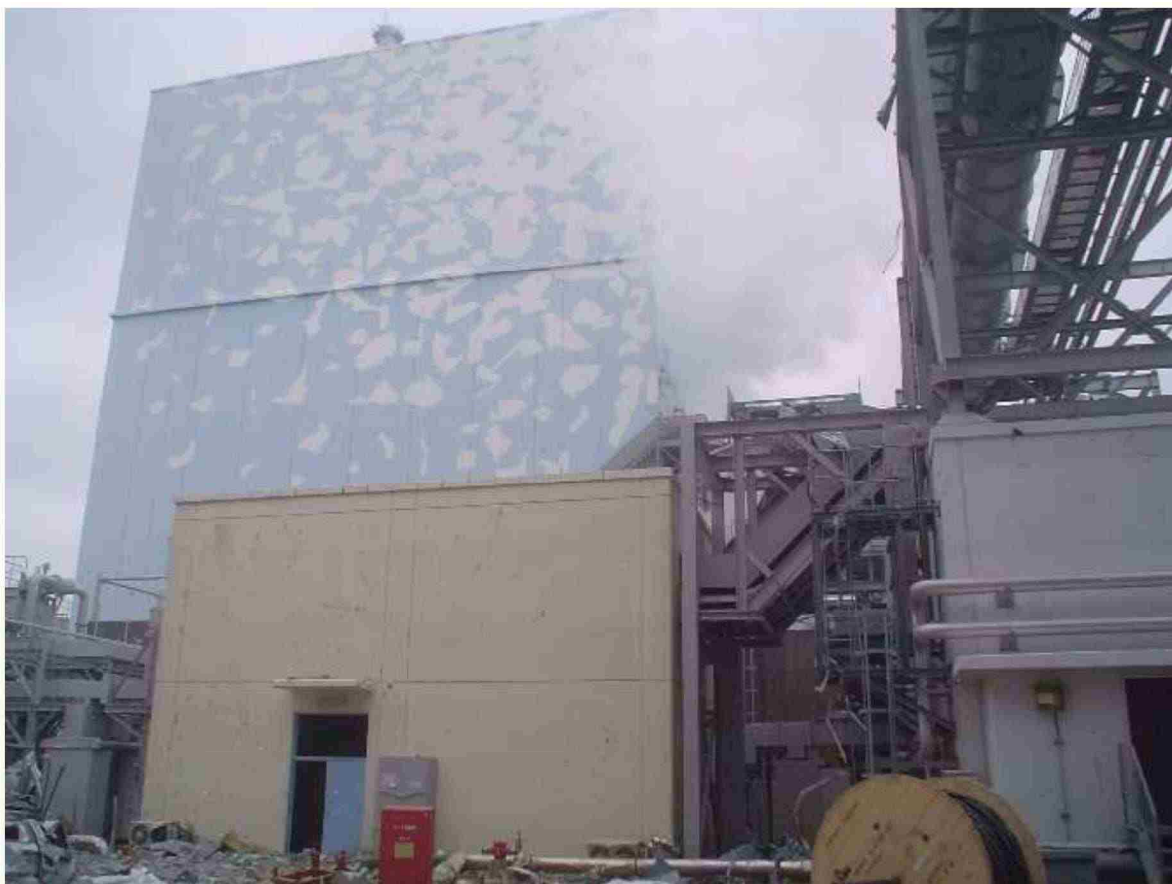
図 10 2号機からの蒸気放出の様子（撮影日情報 3月15日8時58分）

図10に3月15日朝に2号機の原子炉建屋を撮影した画像を示す。2号機原子炉建屋のブローアウトパネルは、1号機の水素爆発時に開いたことがわかっており、水蒸気はこのブローアウトパネルから放出されている。当社福島原子力事故調査報告書 別紙2 福島第一原子力発電所及び福島第二原子力発電所における対応状況について（平成24年6月版）においても、8時25分に原子炉建屋5階付近壁より白い煙（湯気らしきもの）があがっていることを確認、との記載があり、この撮影日情報についても概ね正しいものと考えられる。

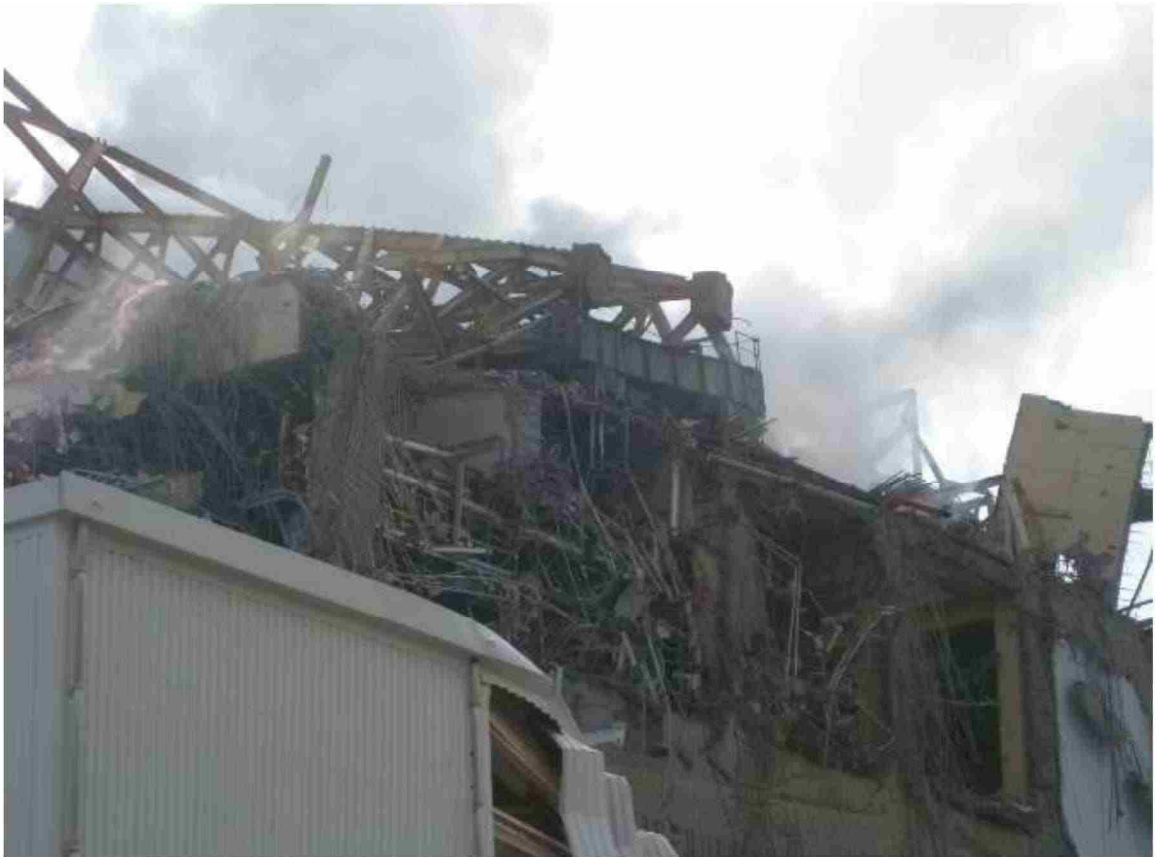
図 11 3号機からの蒸気放出の様子（撮影日情報 3月16日9時51分）

図11に3月16日朝に撮影された画像を示す。3号機原子炉建屋の上部からの水蒸気放出が継続していること確認できる。また、蒸気放出量は前日より多くなっているように見受けられる。これは、ライブカメラにて撮影された3月16日10時00分の映像とも整合していることから、この撮影日情報は概ね正しいものと考えられる。
