東京電力福島第一原子力発電所における  
事故の分析に係る検討会  
第12回会合

議事次第

# 1～3号機原子炉建屋における線源調査について

## ～汚染密度、核種スペクトル測定の実施～

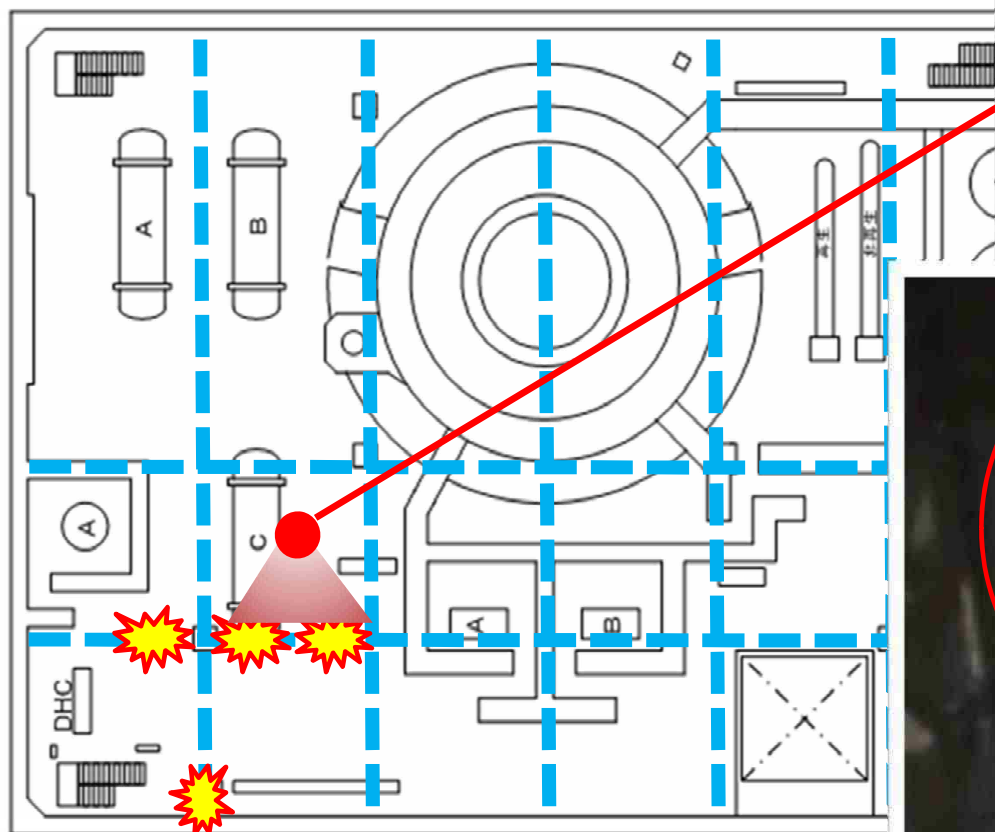
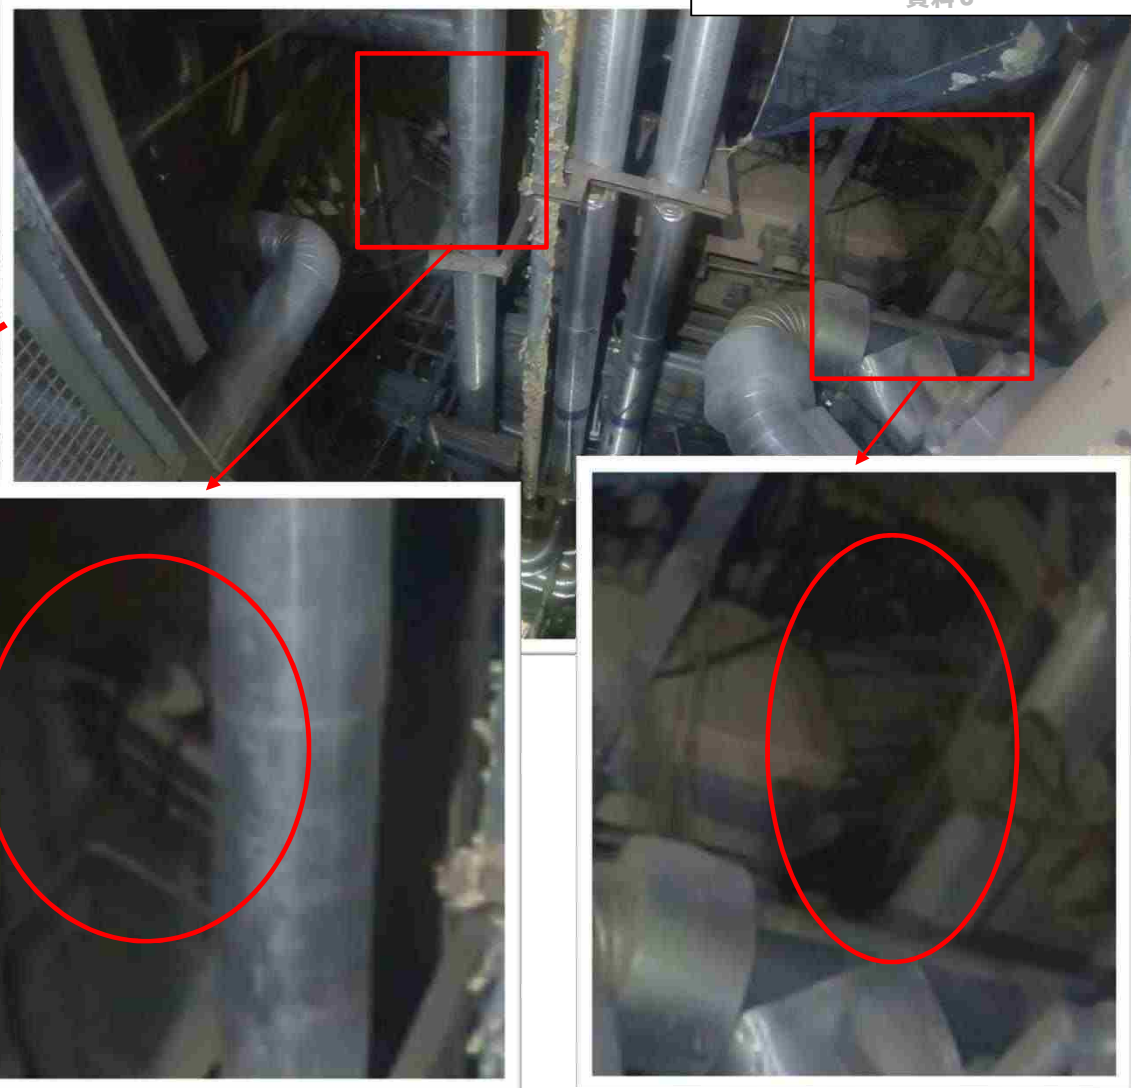
4号機R/B 2階

# ○4号機原子炉建屋2階梁の損傷箇所

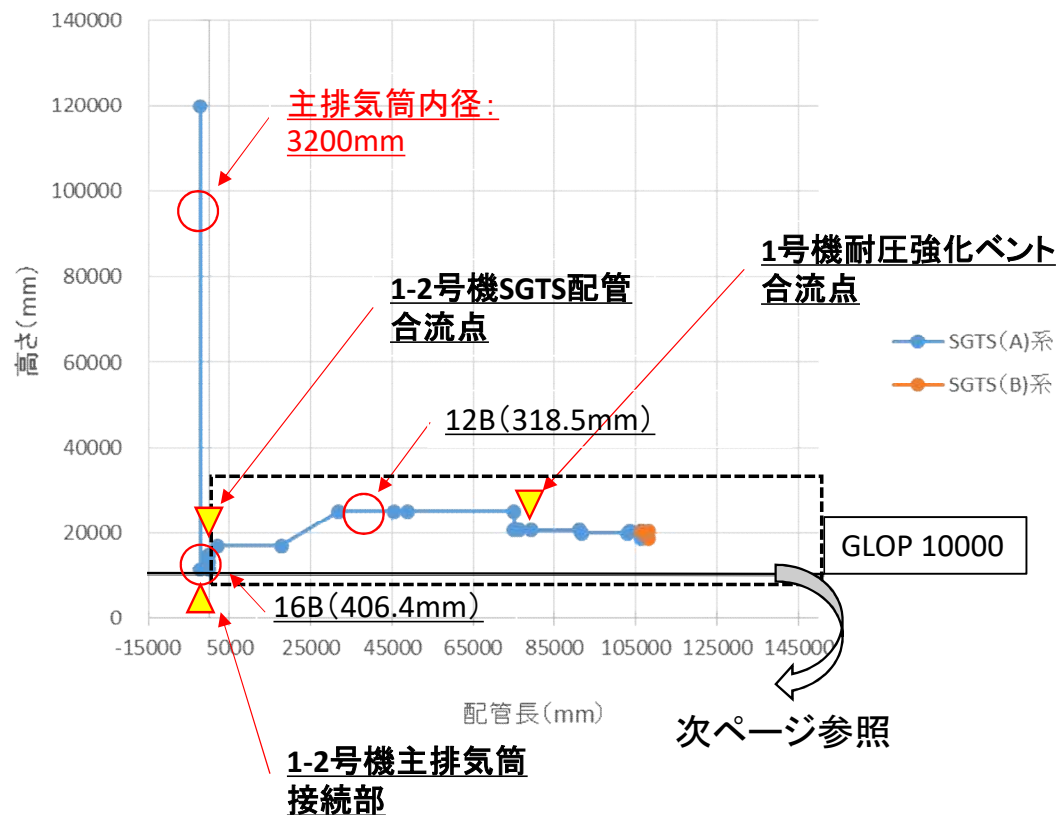
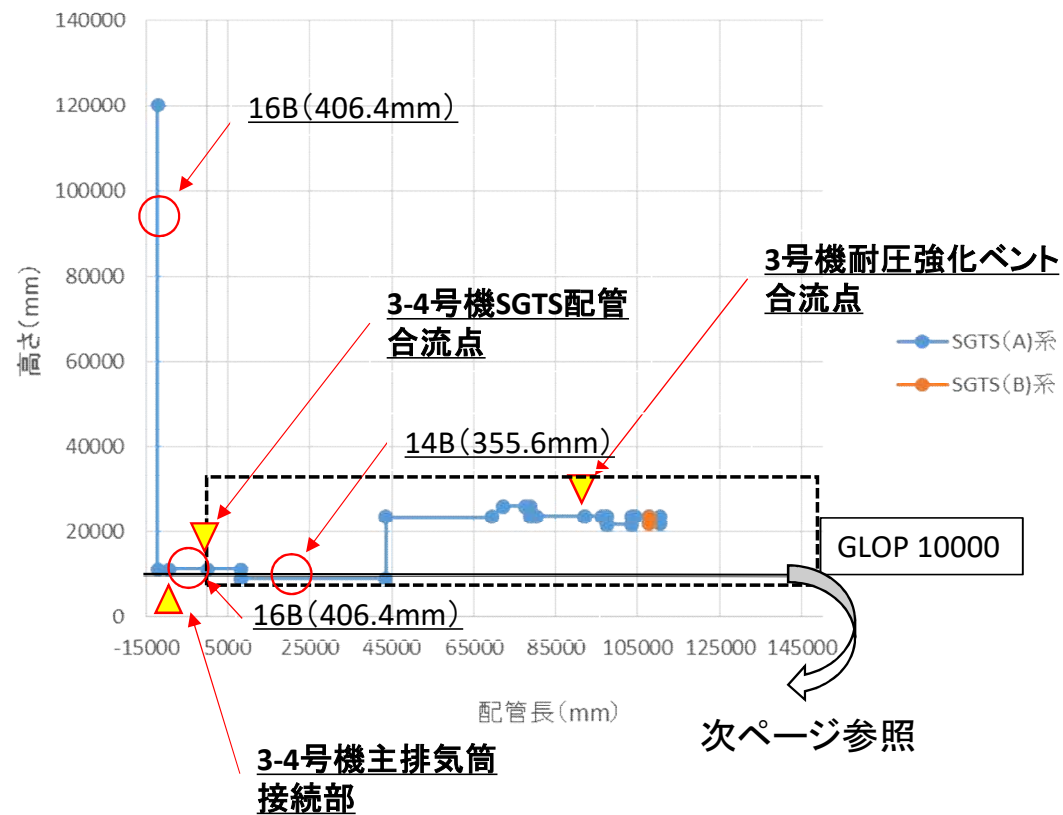
- 東京電力HDより提示のあった設計図書等を参考にして、原子力規制庁において、1号機及び3号機の主排気筒からSGTS排風機までの配管配置(SGTS配管設計)を示した。
- 点線枠内のSGTS配管合流点からSGTS排風機までの各号機の配管配置については、次ページ以降に示した。

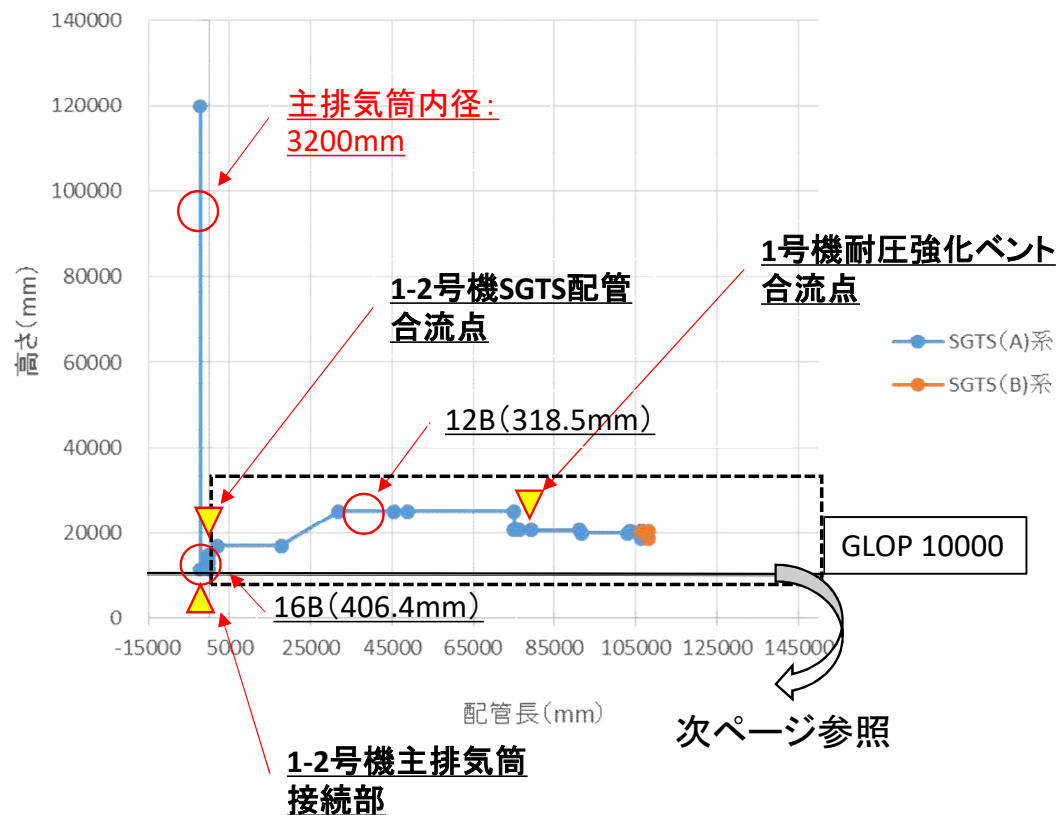
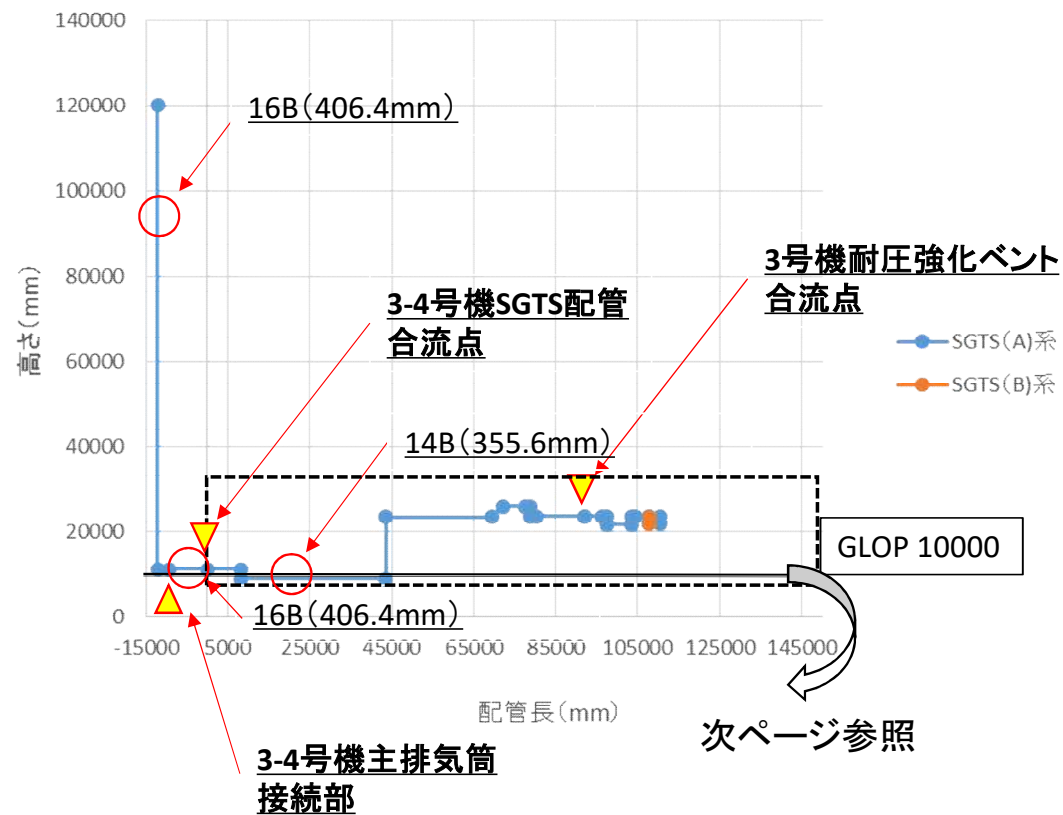
- 1号機は、主排気筒内にSGTS配管がなく、主排気筒内径(3200mm)となるため、3号機(16B(406.4mm))に比べて、大口徑となっている。
- 3号機は、一部SGTS配管が地下埋設となっており、1, 2, 4号機と比べて、高低差が最も大きい(17100mm)。

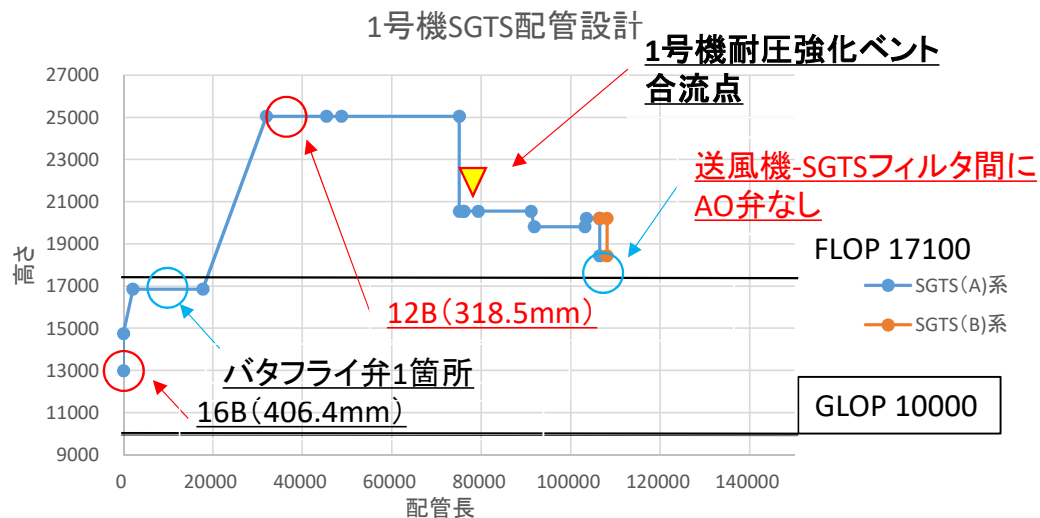
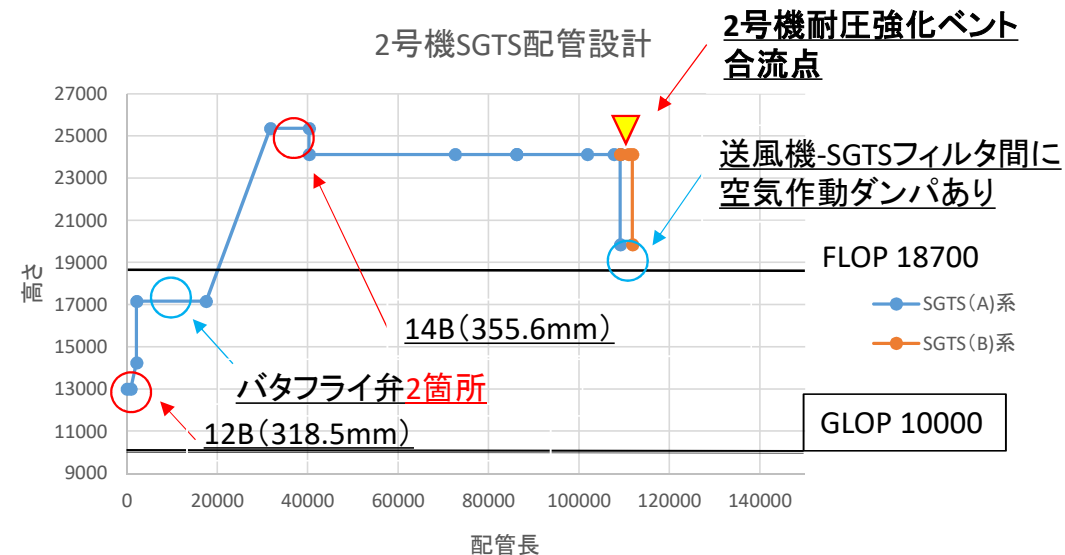
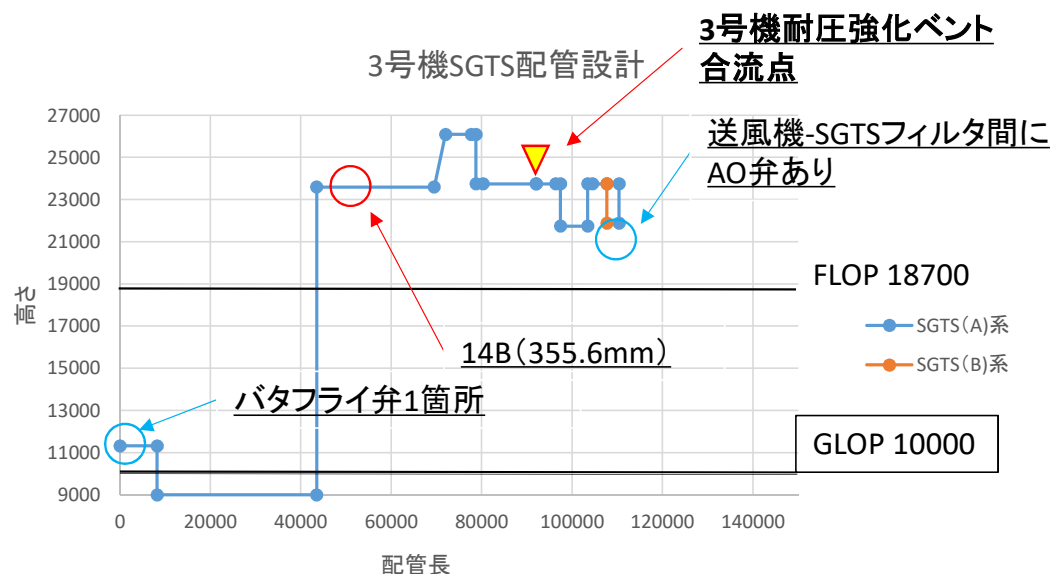
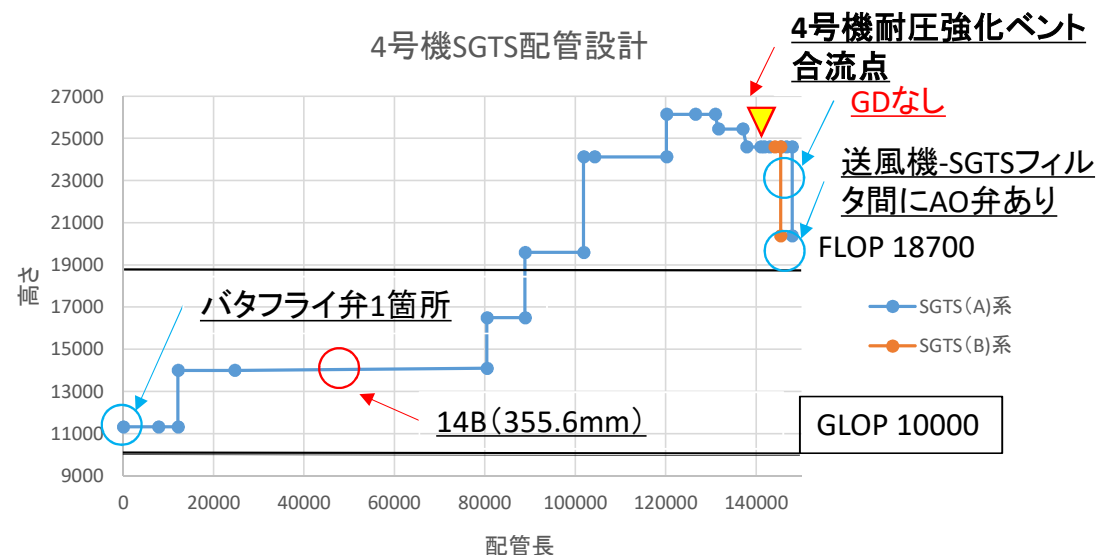
- 1号機SGTS配管は、外径12B(318.5mm)であり、他号機(14B(355.6mm))に比べて、小口径となっている。
- 1号機は、SGTS排風機とSGTSフィルタ間にAO弁がなく、2号機及び3号機と比べる耐圧強化ベント時のベント逆流の抵抗が小さいと考えられる。
- 2号機は、バタフライ弁2箇所及びSGTS排風機とSGTSフィルタ間に空気作動ダンパがあり、1号機に比べると耐圧強化ベント時のベント逆流の抵抗が大きいと考えられる。
