東北大学金属材料研究所附属量子エネルギー材料科学国際研究センターの
研究棟排気筒倒壊について

原子力施設故障等報告書

令和2年7月15日
国立大学法人東北大学

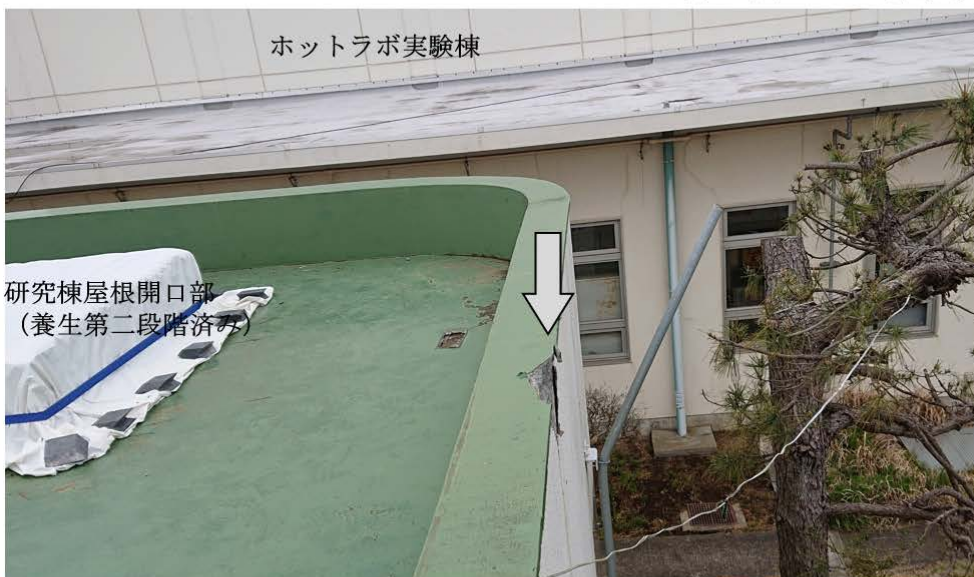
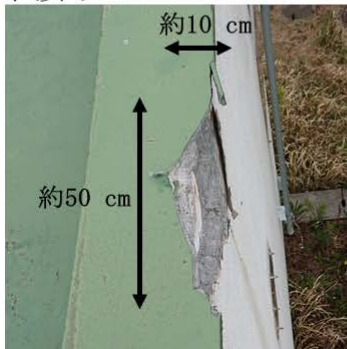
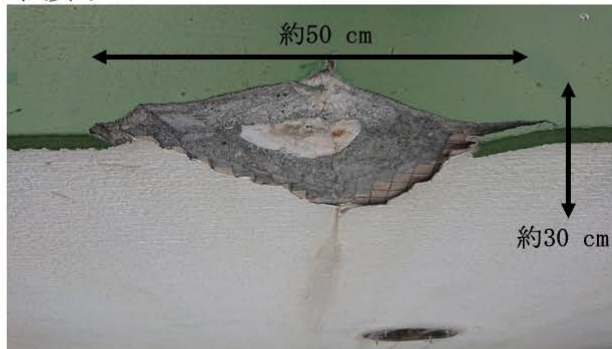
研究棟屋根表面の損傷部分

研究棟屋根表面の損傷部分を点検した(添付資料7)。屋根の立ち上がり部分の表面材およびコンクリートが、約50cm×約30cmの範囲で、最大深さ約10cmで欠損していた。損傷部周囲への亀裂の進展は見られなかった。また、排気機械室室内からの点検でも亀裂等の異常は見られなかった。以上より、この損傷が建屋の気密性保持に影響する可能性はないと判断した。

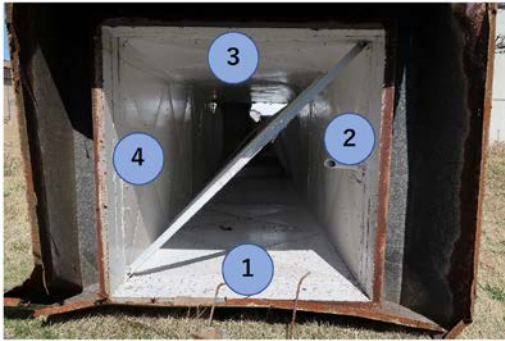
排気筒 下部内側

測定箇所	α測定	β γ測定
①	検出無し	検出無し
②	検出無し	検出無し
③	検出無し	検出無し
④	検出無し	検出無し

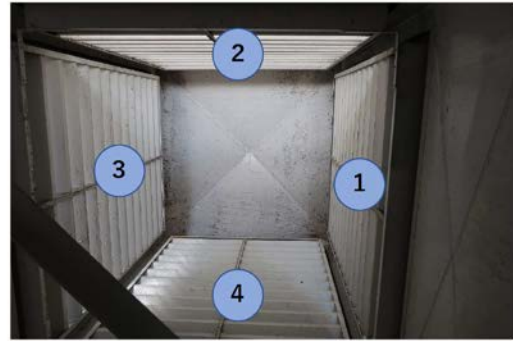
排気筒 ガラリ内側

測定箇所	α測定	β γ測定
①	検出無し	検出無し
②	検出無し	検出無し
③	検出無し	検出無し
④	検出無し	検出無し

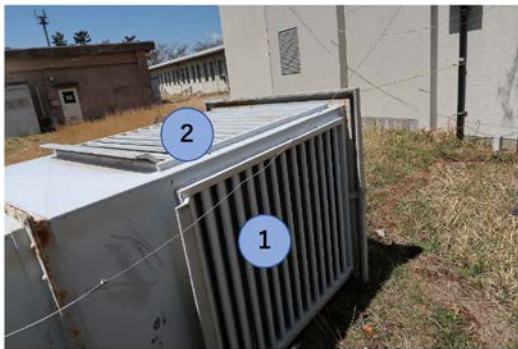
排気筒 ガラリ外側

測定箇所	α測定	β γ測定
①	検出無し	検出無し
②	検出無し	検出無し
③	検出無し	検出無し

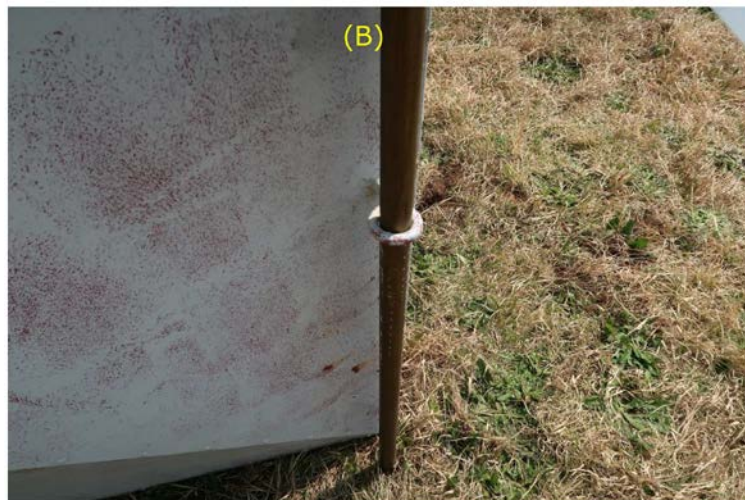
固定措置(A)および(B)の拡大図。排気筒のアイボルトに鉄パイプを通した。鉄パイプは土中に約60 cm埋めた。(令和2年4月15日撮影)

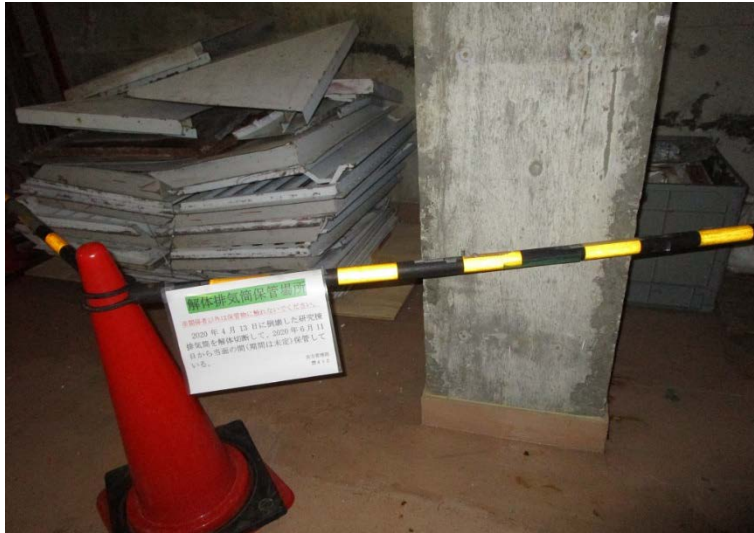
解体した排気筒の保管場所の状況。ホットラボ実験棟放射線管理区域内に区画して保管した。
(令和2年6月23日撮影)

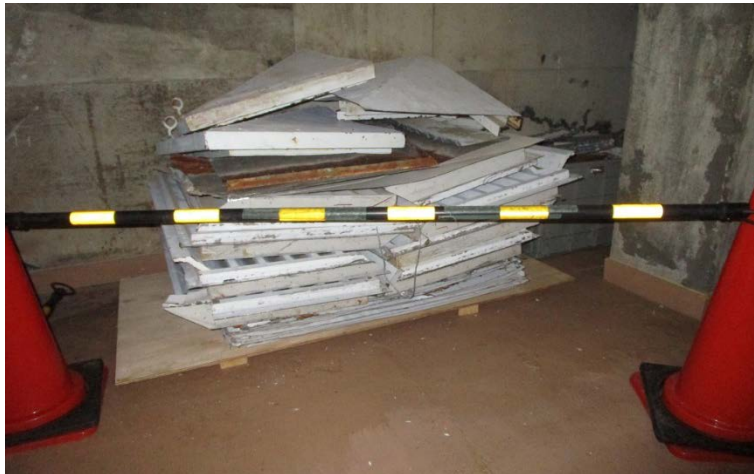
解体した排気筒パネル部分の保管状況。(令和2年6月23日撮影)

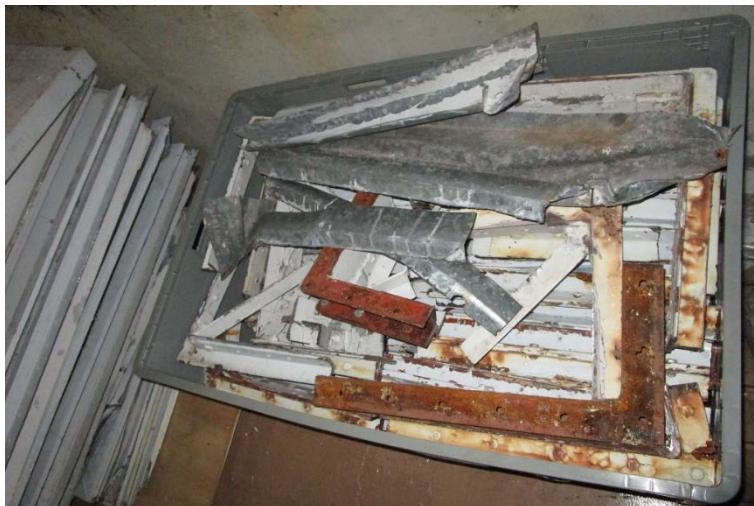
解体した排気筒のフレーム鋼材・補強アングル・スカート部分の保管状況。(令和2年6月23日撮影)

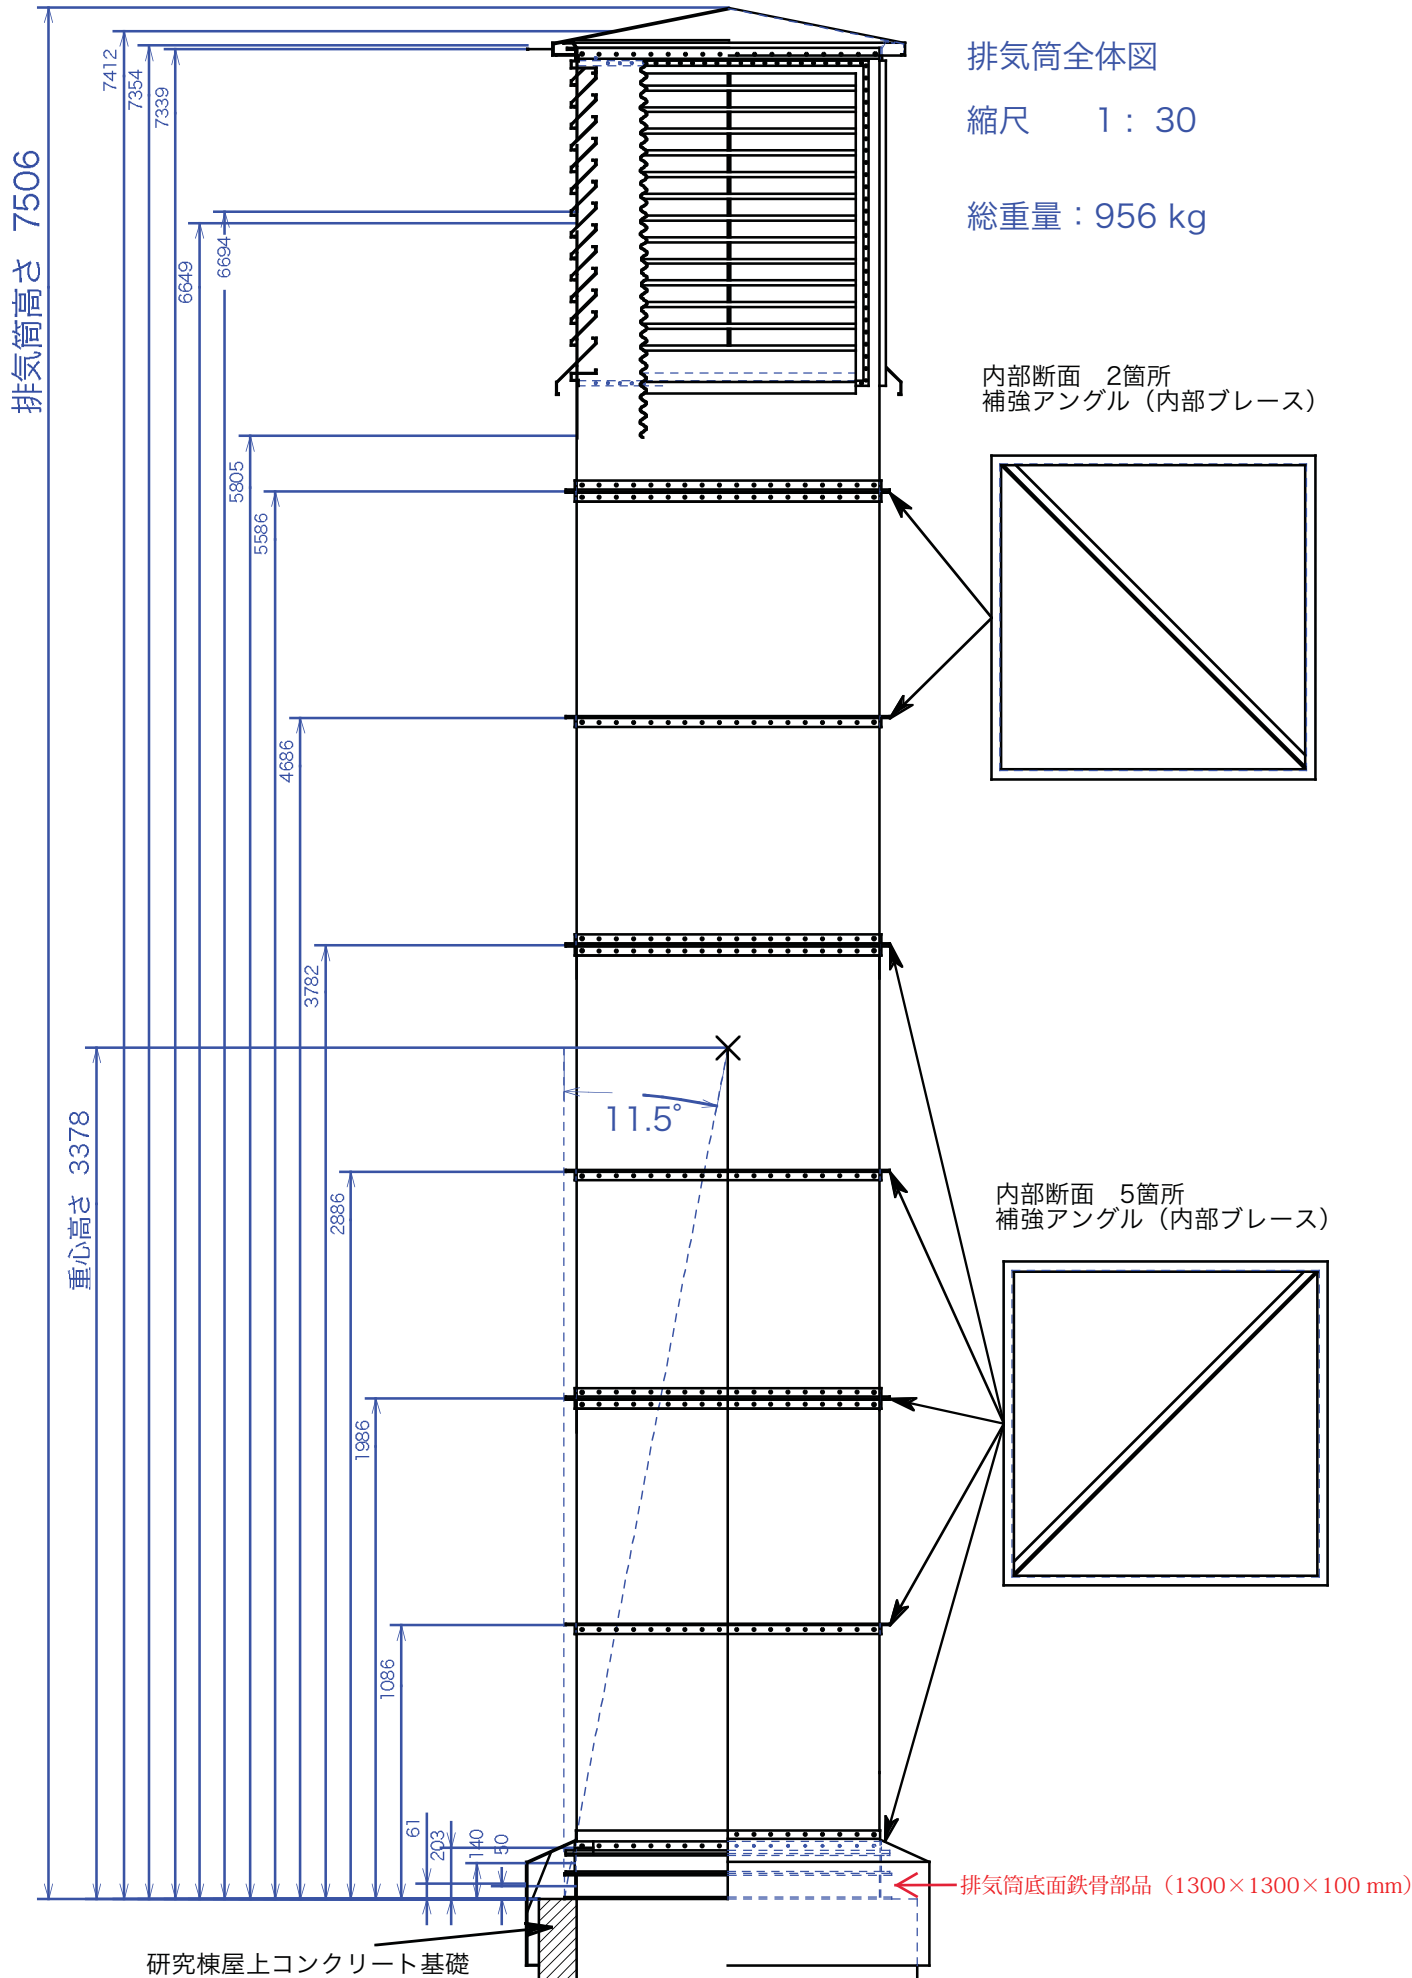
排気筒底部

破断（計 21 箇所）は全て溶接部で生じていた。いずれの破断箇所でも、破断面では腐食（錆）が進行しており、金属光沢を有する新しい破断面は見られなかった。したがって、全ての破断箇所において破断は本事象以前に起きていたものと考えられる。

7. 1. 4 で述べたように、排気筒は研究棟屋根基礎部鉄筋（計 21 本）に溶接されていたが、21 本の全ての鉄筋に関して、溶接箇所が本事象以前に破断していたと考えられる。破断の原因としては、経年による腐食等に伴う強度低下や外力（過去の強風や地震等による外力、その繰り返しによる疲労）およびこれらの重畳等が考えられる。このため、排気筒の風荷重に対する強度は本事象当日には建設時から大幅に低下していた可能性が高く、そのような状況下で、当日の強風（JAEA 大洗研究所気象観測塔では 14 時 40 分から 15 時 00 分までの間に地上高 10 m において最大瞬間風速 35.3 m/s、10 分間平均風速 15.6 m/s）によってワイヤーによる補強分を上回る転倒モーメントが排気筒に加わったことが本事象の直接的な原因と考えられる。

(1) 接合部の強度および耐久性に関して、現行の建築基準法に準拠した設計および施工を行う。耐風性に関して、本センター立地における基準値は建築基準法施行令第87条により10分間平均風速34 m/sである(なお本事象時は10分間平均風速15.6 m/s)。接合方法は簡易的な溶接ではなくボルト締めとし、ボルトの緩みや腐食等経年劣化が生じた場合には交換等の保守管理が可能な構造とする。

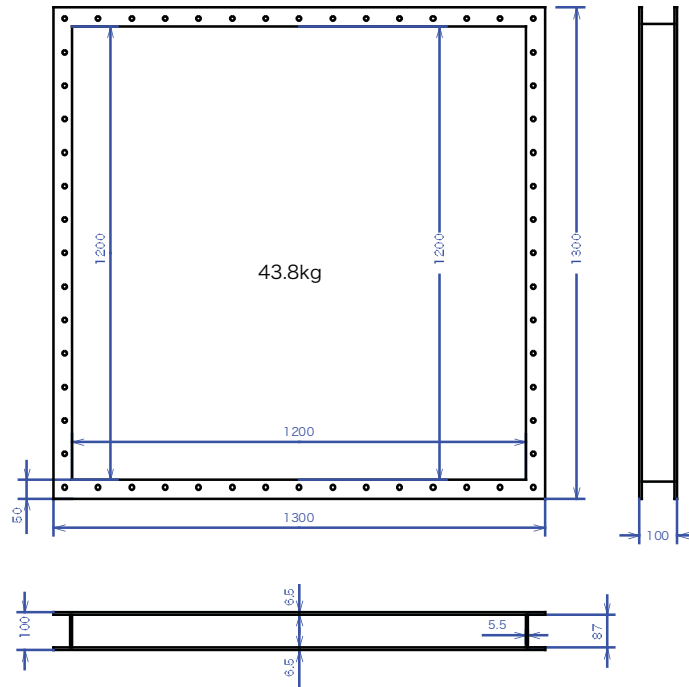
部品1 1個 (排気筒底面鉄骨部品)
 フレーム鋼材 (1段目 ベース部)
 縮尺 1:20

43.8×1=43.8kg
 建屋屋上コンクリート部からの鉄筋と接合

合計 21 本の鉄筋の接合について、18 箇所では鉄骨部品と鉄筋との溶接部が破断していた。3 箇所（東 6、西 1、西 5）では鉄筋と鉄筋との溶接部が破断していた。21 箇所の破断箇所のいずれにおいても破断面の腐食（錆）が進行しており、金属光沢を有する新しい破断面は見られなかった。したがって、21 箇所の破断箇所全てにおいて、破断は本事象以前に起きていた可能性が高い。

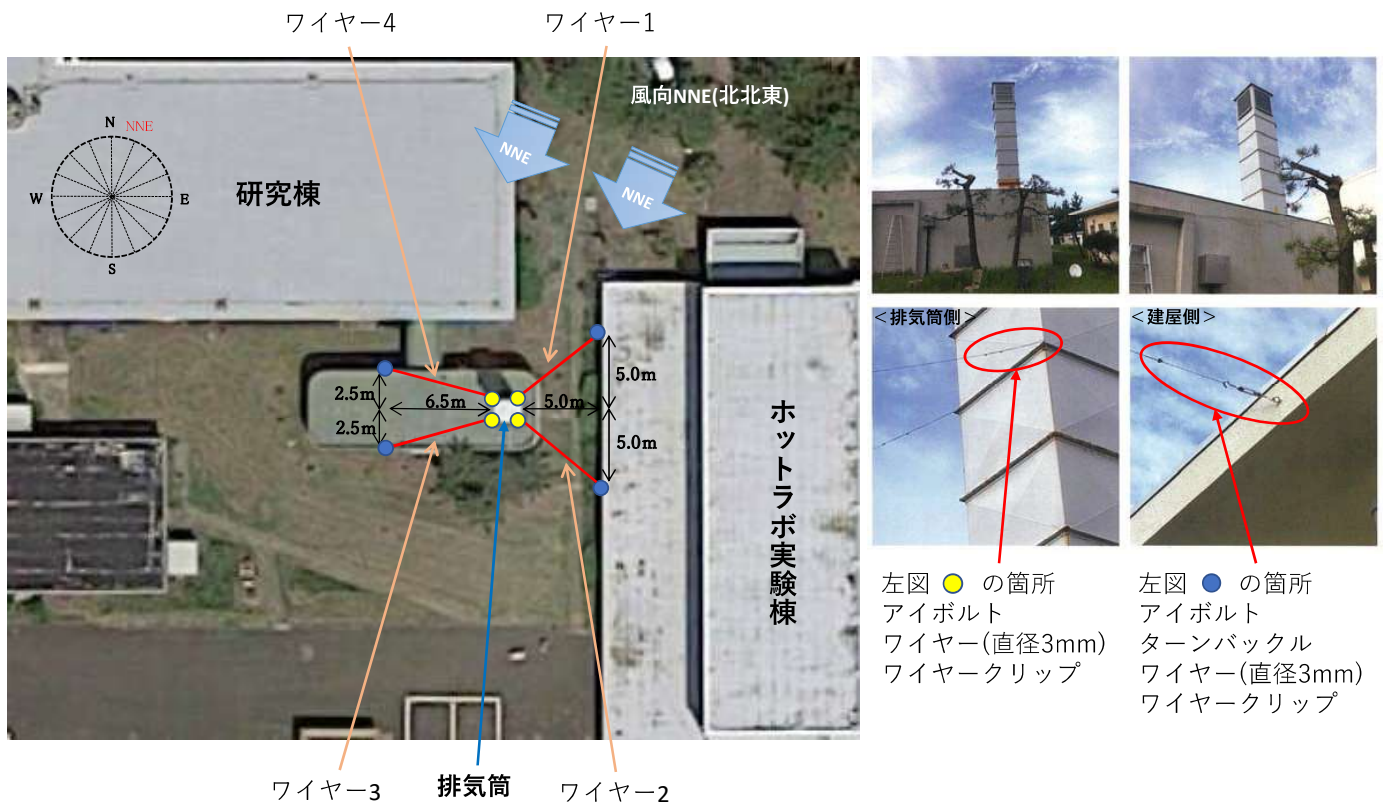
補強ワイヤーの写真（倒壊前、全体配置）

令和元年 9 月 9 日の台風 15 号の後、同年 9 月 13 日に、排気筒の設置面（建屋の屋上）から高さ約 5 m の位置にアイボルトを取り付け、研究棟排風機械室屋根およびホットラボ実験棟屋根部分との間をワイヤー4本（鋼製、直径 3 mm、1 本の長さは 8.5 m）で結んで 4 方向から排気筒を固縛し、耐風圧強度を補強する応急的な措置を行った（添付資料 5）。ワイヤー1本あたりの耐荷重（静的）は約 650 kgf であり、風速 30.9 m/s（台風 15 号時の最大瞬間風速）で排気筒が受ける推定最大風荷重である約 360 kgf に対する安全率は約 1.8 であった。なお、ワイヤー固縛作業時には、排気筒本体や周囲にひび割れやひずみ等がないことや揺れがないことを確認し、排気筒に異常はないと判断した。

倒壊後のワイヤーの状態を調査した。結果を添付資料 21 に示す。ワイヤー 1 は 2 箇所破断していた。ワイヤー 1 を固定していたアイボルトは、建屋側、排気筒側とも変形していた。ワイヤー 1 は当日の強風の風上側に位置したため、最も強い外力を受けたものと考えられる。ワイヤー 1 に次いで強い外力を受けたと考えられるワイヤー 4 では、ワイヤーの破断は生じなかったが、建屋側でアイボルトおよびターンバックルが変形していた。ワイヤー 2 およびワイヤー 3 では、いずれの部品にも変形は認められなかった。

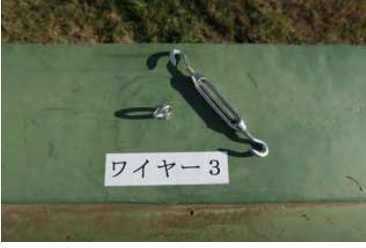
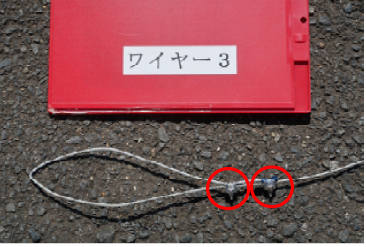
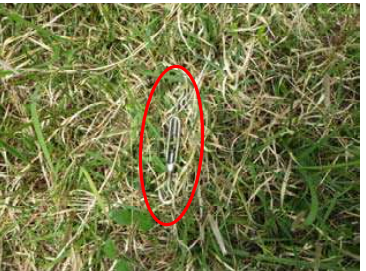
倒壊後の状態（ワイヤー3 建屋側）

<p>正常。</p>
<p>ワイヤー、ワイヤークリップ</p>

<p>正常。</p>
<p>ターンバックル</p>

<p>ターンバックルがアイボルトから外れ、直下の地面に落下した。 両方のフックは回転部と正常に組み合わさっている。</p>

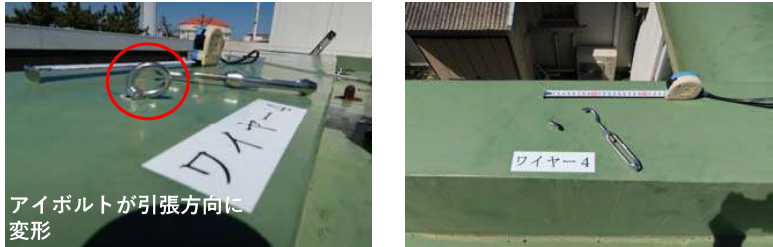
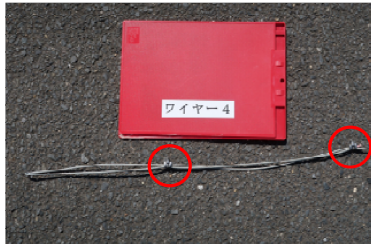
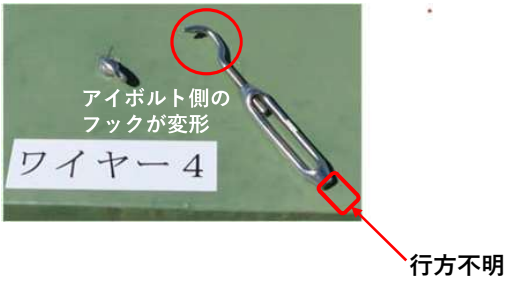
倒壊後の状態（ワイヤー4 建屋側）

<p>アイボルトが引張方向に変形</p>	<p>変形した。</p>
<p>ワイヤー、ワイヤークリップ</p>

<p>正常。</p>
<p>ターンバックル</p>

<p>アイボルト側のフックが変形</p> <p>ワイヤー4</p> <p>行方不明</p>	<p>ワイヤー側のフックが外れ、行方不明。アイボルト側のフックが変形し、アイボルトから外れて研究棟屋根に落下した。回転部とフックのネジ山が正常なことから、フックが回転して外れたものと推察される。</p>

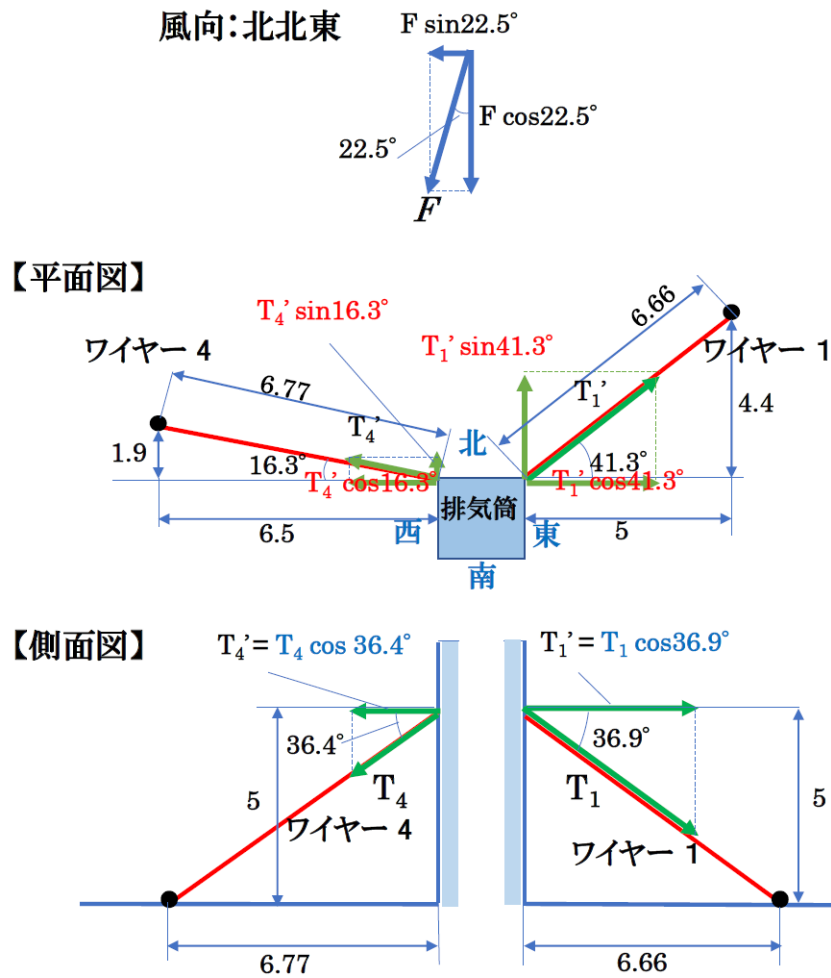
図 2：北北東の風による風荷重 F とワイヤーの張力。

排気筒とワイヤーとの位置関係は添付資料 5 の通りであった。これを基に、北北東の風によって排気筒に作用する風荷重 F とワイヤー1 およびワイヤー4 の張力（それぞれ T_1 および T_4 ）の関係を図 2 のようにして求めた。なお、排気筒底部の拘束はなく 2 本のワイヤーでのみ排気筒を拘束していると仮定した。

図3より、風速 35.3 m/s（本事象時）では $T_1 = 691$ kgf、 $T_4 = 305$ kgf と求められた。販売元の製品情報によればワイヤー1本あたりの（静的な）耐荷重は約 650 kgf であるため、ワイヤー1では耐荷重を上回る張力が生じて破断した可能性が示唆された。なお、風速 30.9 m/s（令和元年9月の台風15号時）では $T_1 = 530$ kgf であり、ワイヤーの耐荷重よりも低い値である。

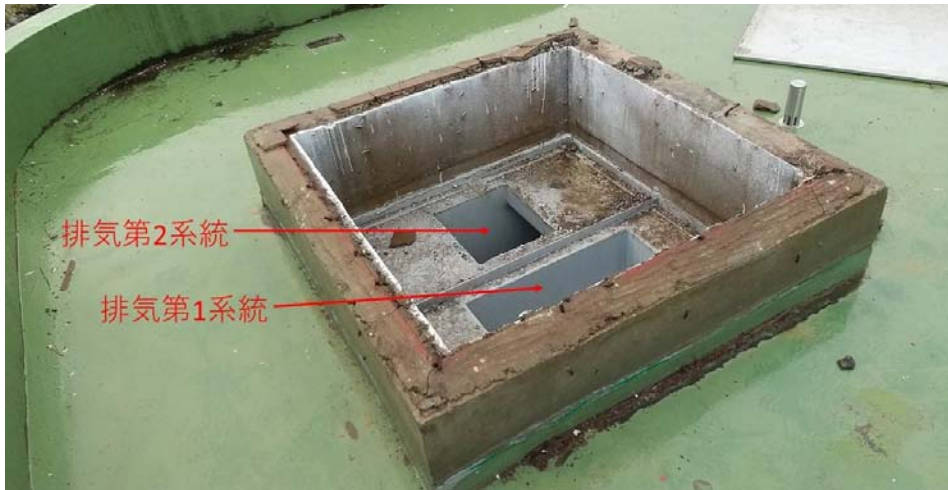
図1 研究棟屋根基礎部の全体写真

図 1 に、研究棟屋根基礎部の全体写真を示す。研究棟屋根にコンクリート基礎部（約 150 cm×150 cm）が設けられている。排気第 1 系統および排気第 2 系統（添付資料 4 を参照）のダクトが見られる。

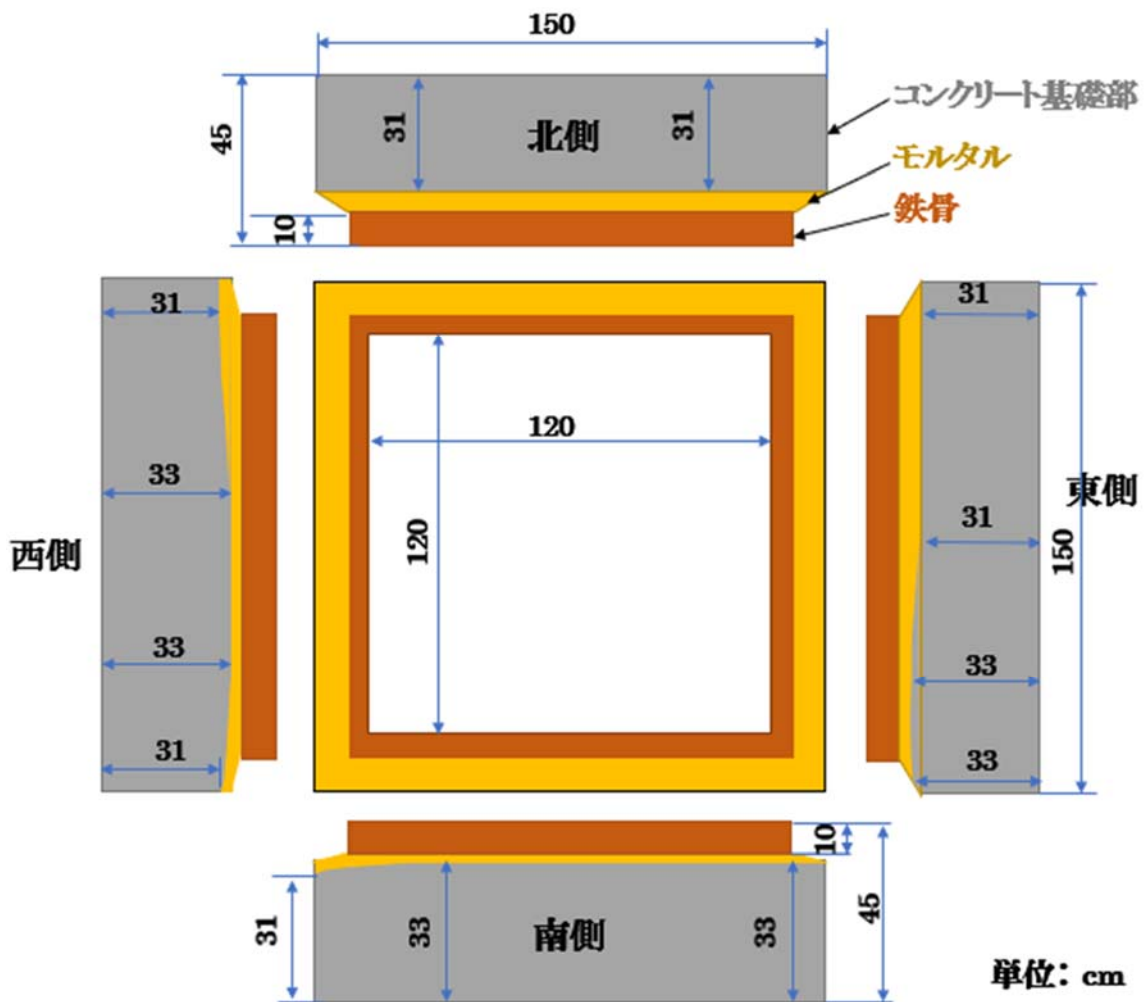
図2 研究棟屋根基礎部の平面図、展開側面図

図 2 に、研究棟屋根基礎部の構造の模式図を示す。基礎部の寸法は、平面図に示すように、外寸約 150 cm×150 cm、内寸約 120 cm×120 cm である。コンクリート製基礎部の高さは、展開側面図に示すように、北側および東側では約 31 cm、南側および西側では約 33 cm である。コンクリート製の基礎部の上にモルタルが盛られており、モルタル厚さは、北側では（5－7）cm、東側では（1－4）cm、南側では（1－3）cm、西側では（3－4）cm である。施工時には、モルタル厚さの調整によってモルタル上面の水平を確保したものと考えられる。

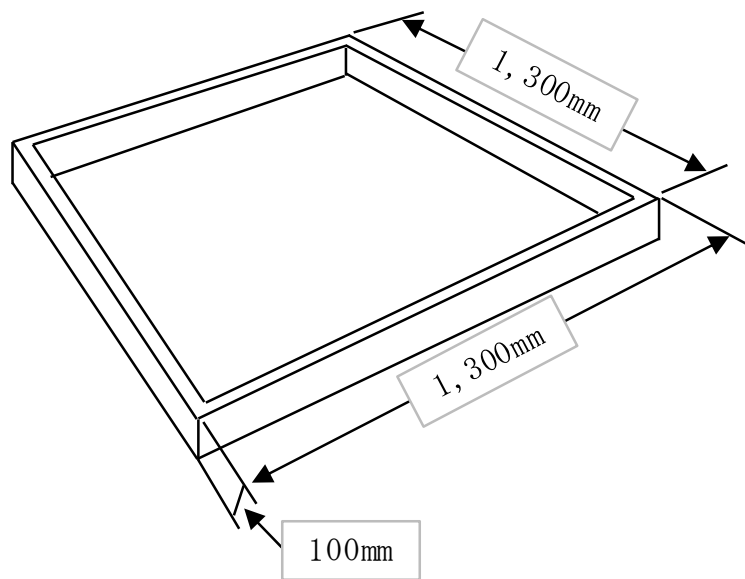
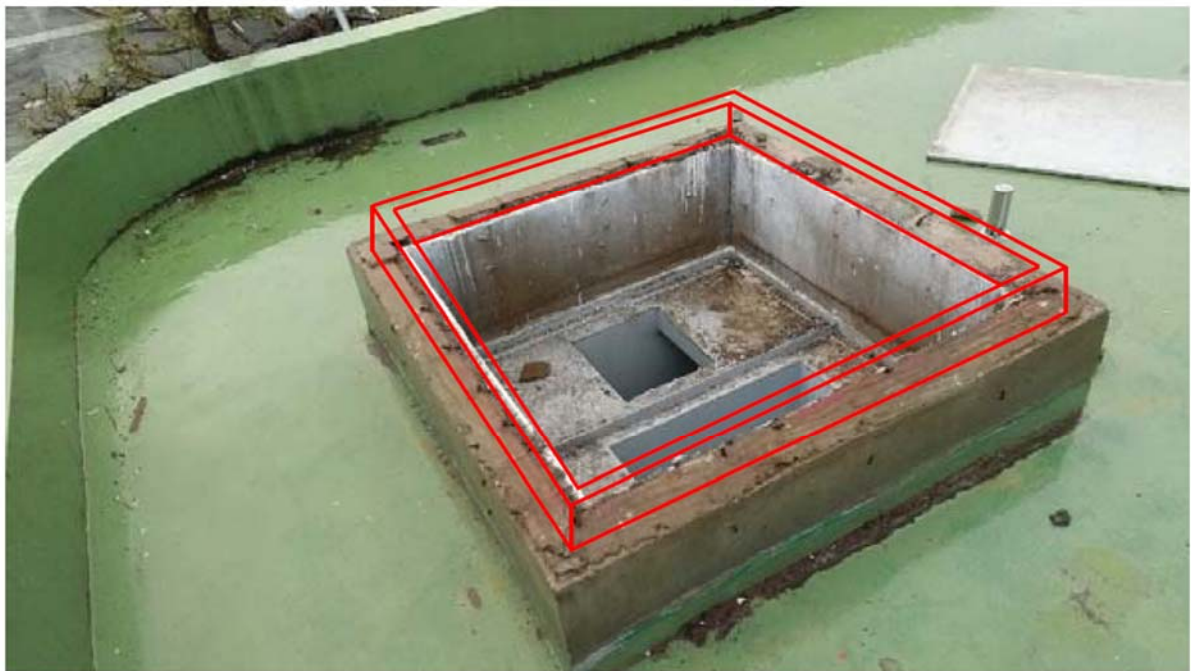
図 4 研究棟屋根基礎部と排気筒底面鉄骨部品との接合の模式図

図 3 に、排気筒底面の鉄骨部品の写真を示す。図 4 に、研究棟屋根基礎部とこの鉄骨部品との接合の模式図を示す。鉄骨部品は約 130 cm×130 cm×10 cm である。図 5 に、研究棟屋根基礎部に鉄骨部品を乗せた状態の写真を示す。上から撮影した写真である。鉄骨部品は、基礎部あるいはモルタルに固定された鉄筋と合計 21 箇所接合されていた。接合箇所の位置は不規則であり系統的に決められたとは考えにくく、排気筒設置はいわば現物合わせのような方法で施工された可能性が示唆された。このことは、モルタルの厚さを調整して水平をとった可能性からもうかがえる。

各接合箇所の写真を図 10－図 31 に、接合箇所および鉄筋の状況を表 1 にそれぞれ示す。いずれの接合箇所でも、接合は部材の接触部を一点で溶接した施工が行われていた。すなわち、研究棟屋根基礎部から 21 本の鉄筋が顕出しており、それぞれの鉄筋が排気筒底面鉄骨部品に一点で（1－3 cm 程度の領域で）溶接されているのみであり、それを 21 箇所行うことによって強度を得る構造であったことが分かった。

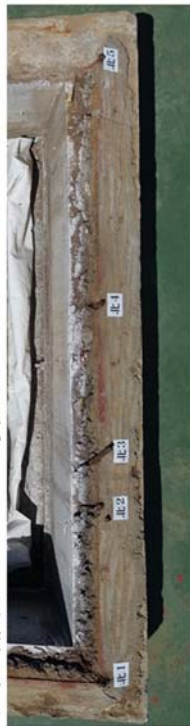
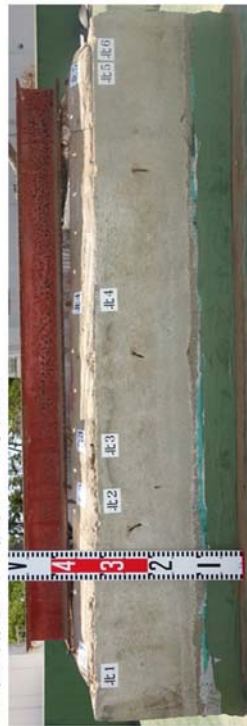
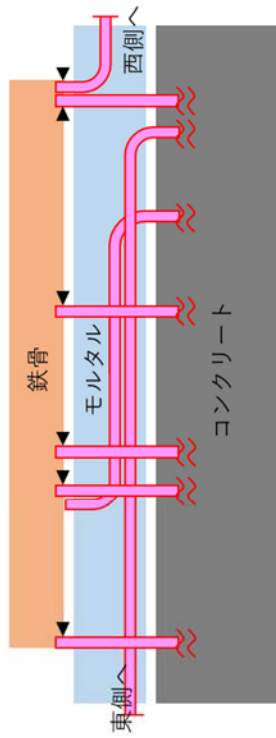
図6 北側部分の写真および模式図
(模式図には、鉄筋の位置関係の推定図も示す)

接合箇所の呼び名を北 1－6、東 1－6、南 1－3、西 1－6 とし、北、東、南、西の各部位について、上からおよび横から観察し、倒壊前の鉄筋の状態を推定した。各部位について、写真および鉄筋の位置関係の模式図（推定図）を図 6－図 9 にそれぞれ示す。鉄筋の直径は約 8.3 mm だった。

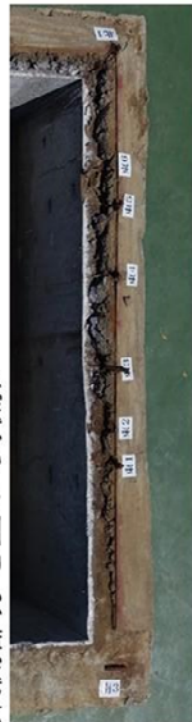
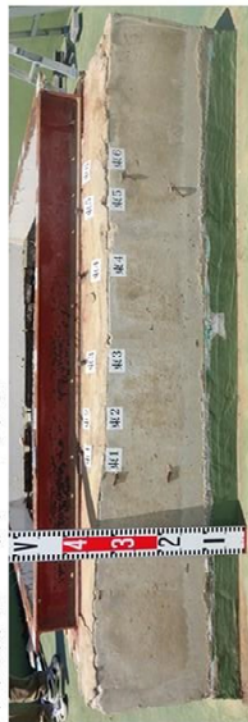
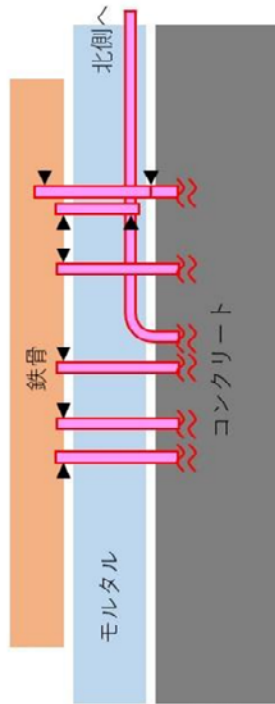
図7 東側部分の写真および模式図
(模式図には、鉄筋の位置関係の推定図も示す)

◀は溶接部を示す
なお東6の溶接部
は鉄骨の内側。

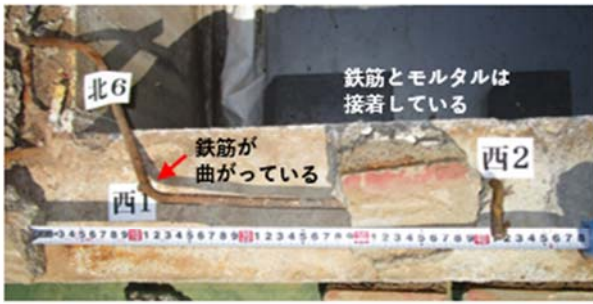
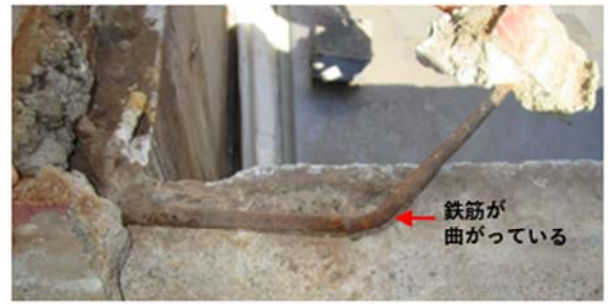
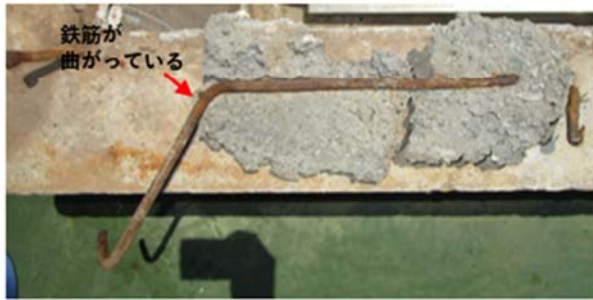
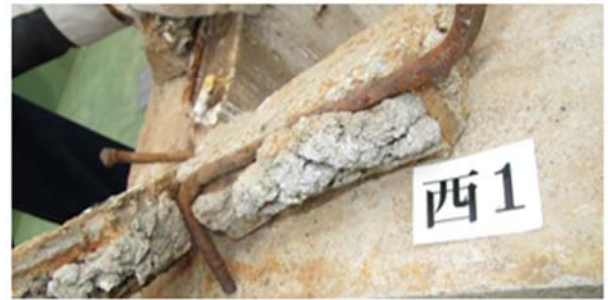
図 16 北 6 および西 1 周辺の写真

西 1	16	(水平の鉄筋と長さ 6.5cm の鉄筋が溶接で 接合していたが破断)	1	図 16、図 26 参照。
西 2	45	6.5	1	図 27 参照。西向き に傾いている。
西 3	84	4.5	1	図 28 参照。西向き に傾いている。
西 4	94	3.5	0	図 29 参照。
西 5	117	(水平の鉄筋と長さ 6.5cm の鉄筋が溶接で 接合していたが破断)	1	図 30 参照。
西 6	129	3.5	不明	図 31 参照。鉄筋② は西向きに傾いてい る。

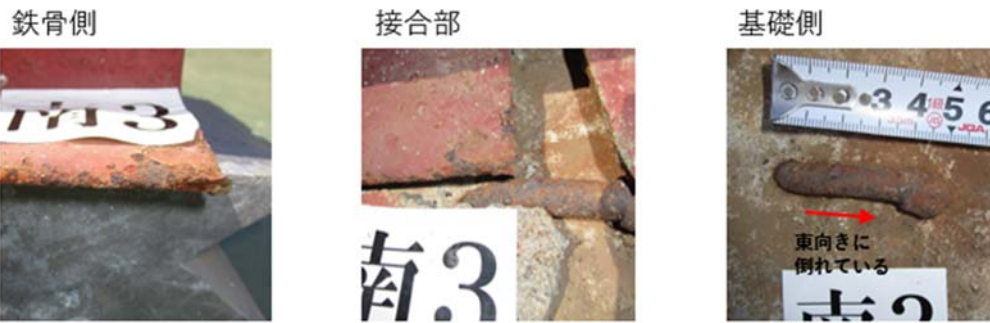
図25 南3の写真
 (“接合部”は、接合した状態を再現して撮影したもの)

接合箇所の位置 (鉄骨部品端からの 距離[cm]で表示。図 5 参照)	コンクリート基礎から の高さ[cm]) (下図参照)	モルタルからの露 出長さ[cm]) (下図参照)	備考
北1	0	6.5	1.5	図10 参照。
北2	36	6.5	1	図11 参照。
北3	45	8	2.5	図12 参照。
北4	77	6.5	1	図13 参照。
北5	129	6.5	1	図14 参照。
北6	130	8	2	図15、図16 参照。
東1	43	4.5	1	図17 参照。
東2	50	6.5	0	図18 参照。モルタル内で南向きに倒れている。
東3	63	6.5	2.5	図19 参照。
東4	83	5.5	1	図20 参照。
東5	99	(水平の鉄筋と長さ 5.5cmの鉄筋が溶接で 接合している)	1	図21 参照。
東6	105	(水平の鉄筋と長さ 6.5cmの鉄筋が溶接で 接合していたが破断)	1	図22 参照。
南1	43	3.5	1	図23 参照。東向きに傾いている。
南2	89	3.5	1	図24 参照。北向きに押しつぶされた可能性。
南3	130	5	1	図25 参照。東向きに押しつぶされた可能性。

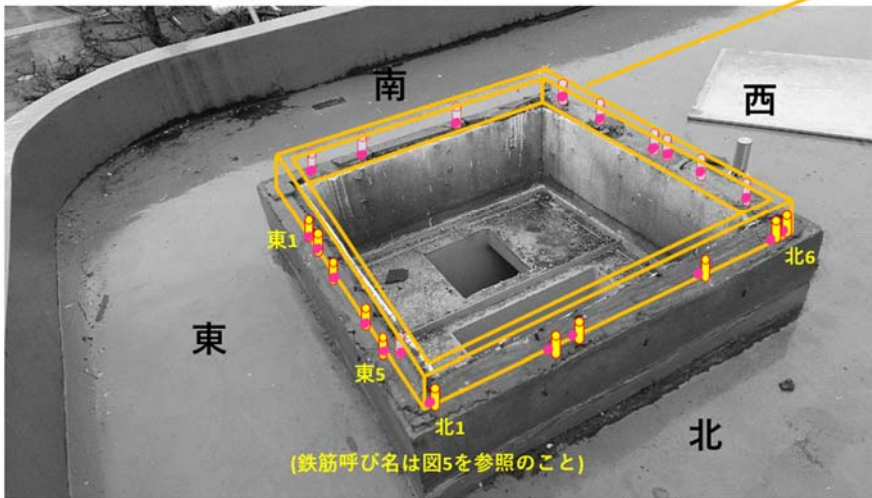
昭和44年の接合直後（推定）

この視点では、一部の鉄筋（南1-3、西1-6、東6。鉄筋呼び名は図5を参照）は、排気筒底面鉄骨部品の陰となり、視認できない。

倒壊前には、全ての鉄筋について、溶接部（計21箇所）が破断していたと推定される。
