1/2号機SGTS配管撤去に向けた 今後の調査方針について

2020年7月20日

東京電力ホールディングス株式会社

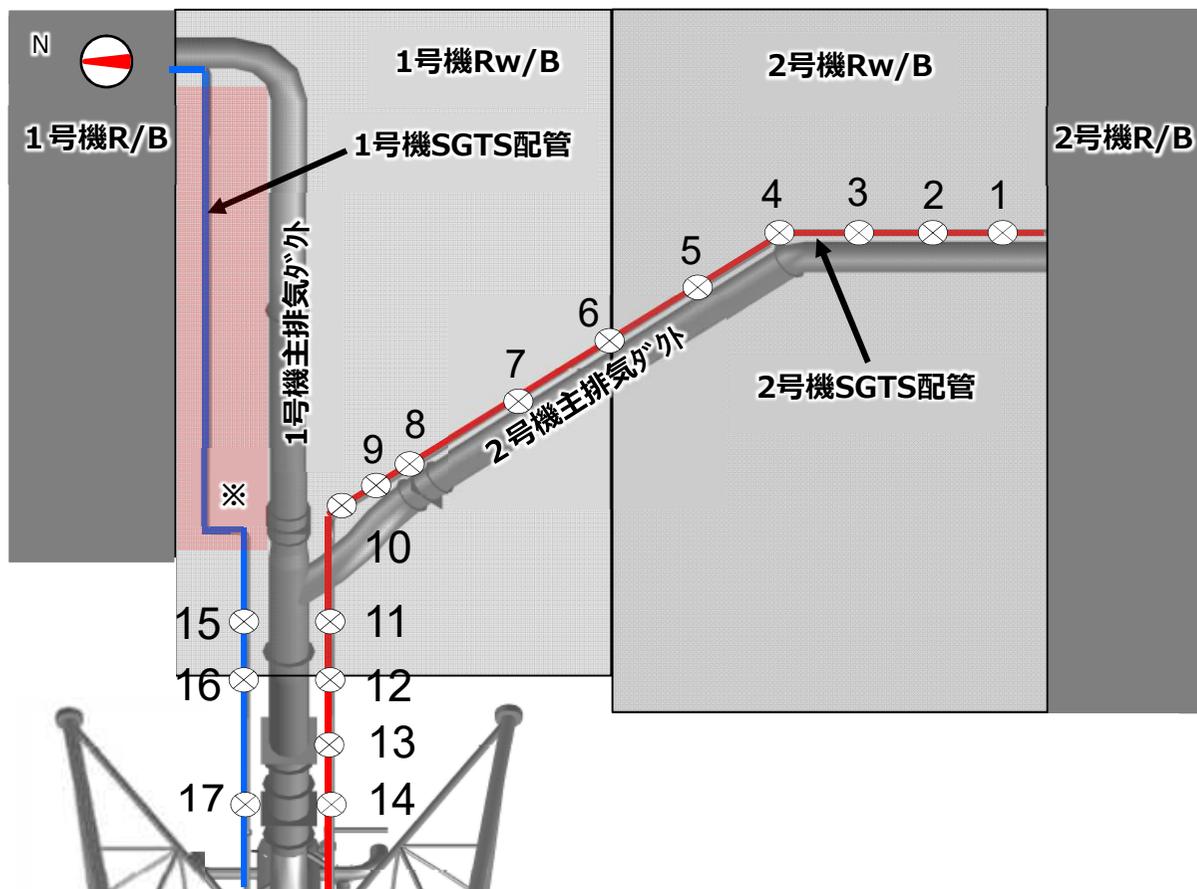
- 配管撤去時の拡散評価をするために、ガンマ線スペクトル測定を行い、既に採取している配管線量データと合わせて、配管内部汚染状況の評価を検討中。
- クレーン吊りした測定装置で配管外側からガンマ線スペクトルを測定し、線量測定箇所（右図中のNo.3、9、11、17）の核種の定性を行う。モンテカルロコードによる配管内部に付着した汚染量を算出し、切断時の飛散率をかけてダストの拡散評価を行う。（1/2号排気筒上部解体時の評価手法と同様）

測定ポイント	SGTS配管	
	配管表面(0.1m)	配管上部(1m)
1	6.0	3.0
2	8.0	4.0
3	17.0	5.0
4	26.0	8.0
5	27.0	12.0
6	20.0	8.0
7	60.0	30.0
8	150.0	85.0
9	160.0	50.0
10	60.0	40.0
11	11.0	3.0
12	4.3	2.5
13	650.0	160.0
14	400.0	130.0
15	2.0	1.0
16	2.0	1.4
17	4.0	3.0

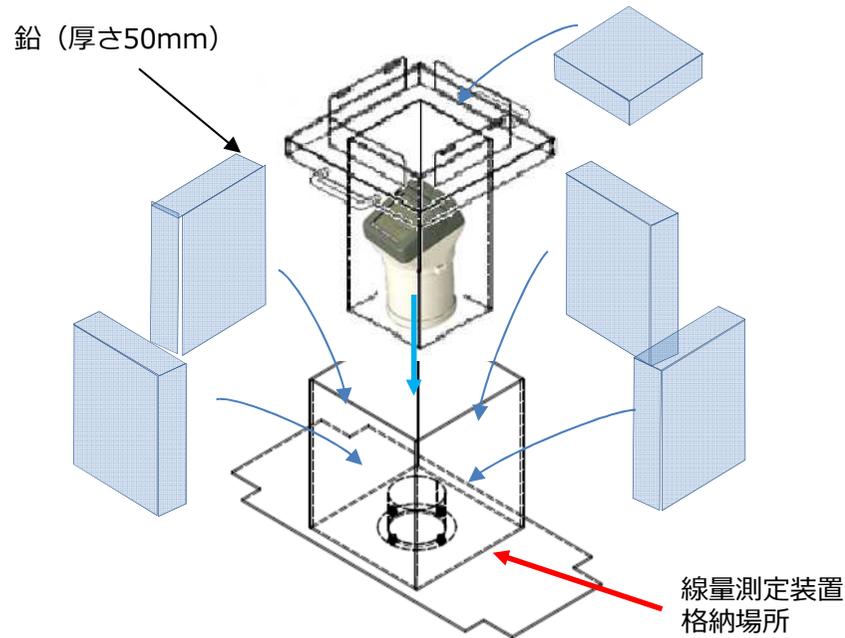
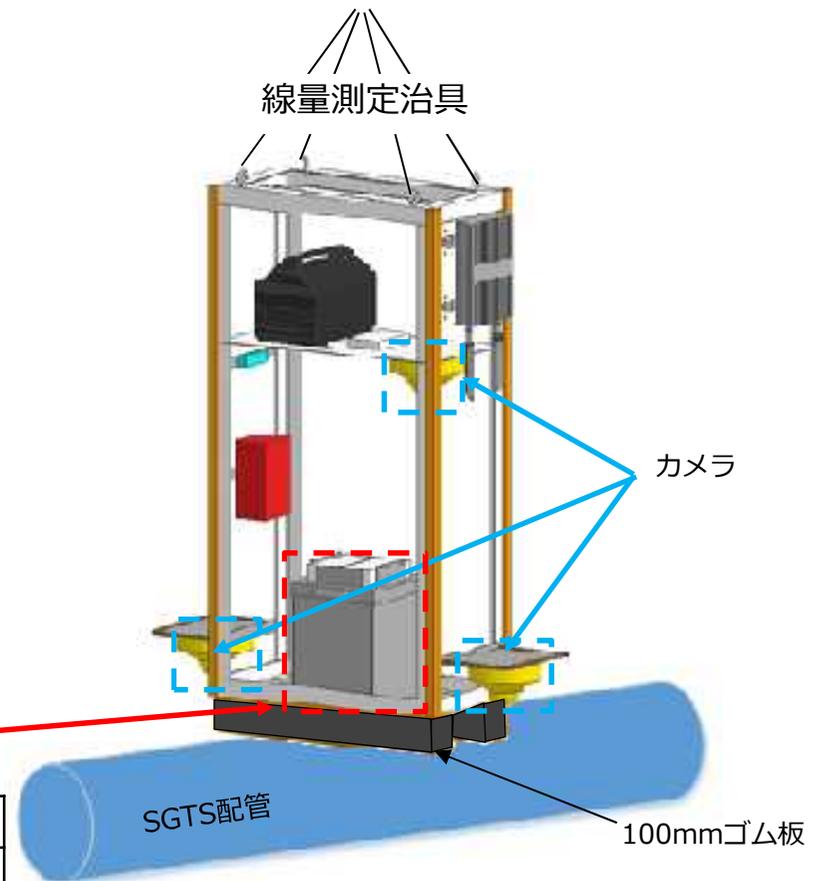
SGTS配管外面線量測定イメージ図

散乱線の影響低減を図るため、厚さ50mmの鉛でコリメートした線量計を線量測定治具内に装着し、750tクローラクレーンにて吊上げSGTS配管直上0.1m及び1m高さの線量調査を実施。合わせて、線量測定治具内に固定したカメラで配管外面確認を実施。

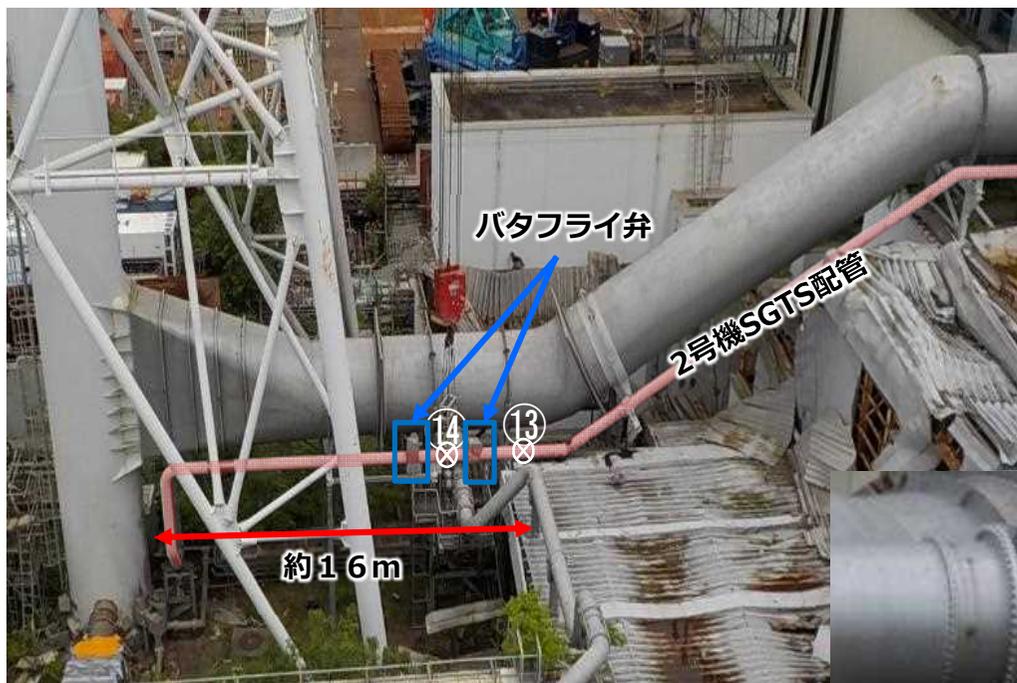
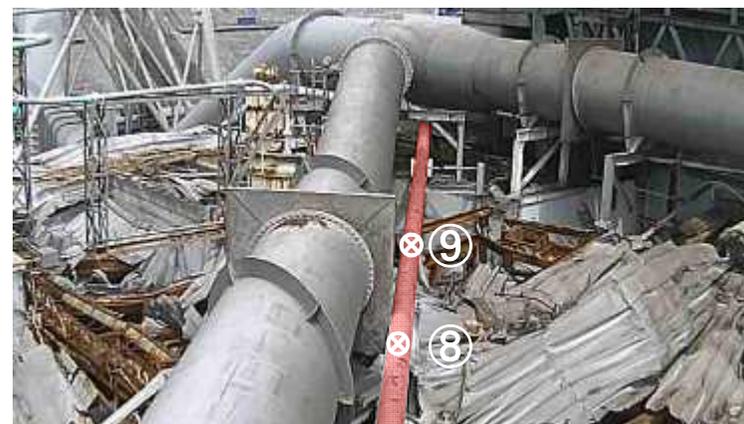
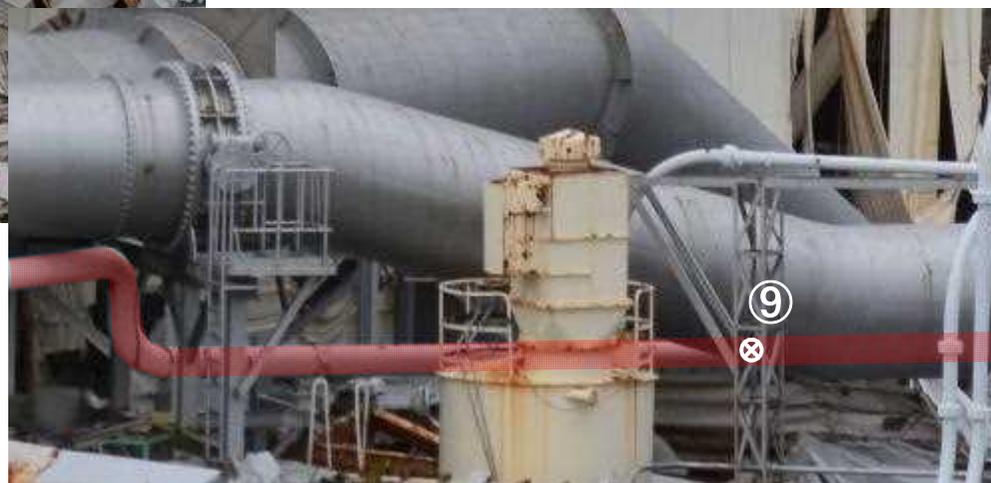
- ・ 高い放射線量が確認された、No.13(650mSv/h)及びNo.14(400mSv/h)付近にはバタフライ弁が設置されているため、放射性物質が止まりやすい環境も考えられる。
 - ・ 一方、No.8/9(⑧150mSv/h、⑨160mSv/h) に関しては水平配管部分であった。
- ※周辺からの影響を低減するためコリメートして測定。（測定方法はP3参照）

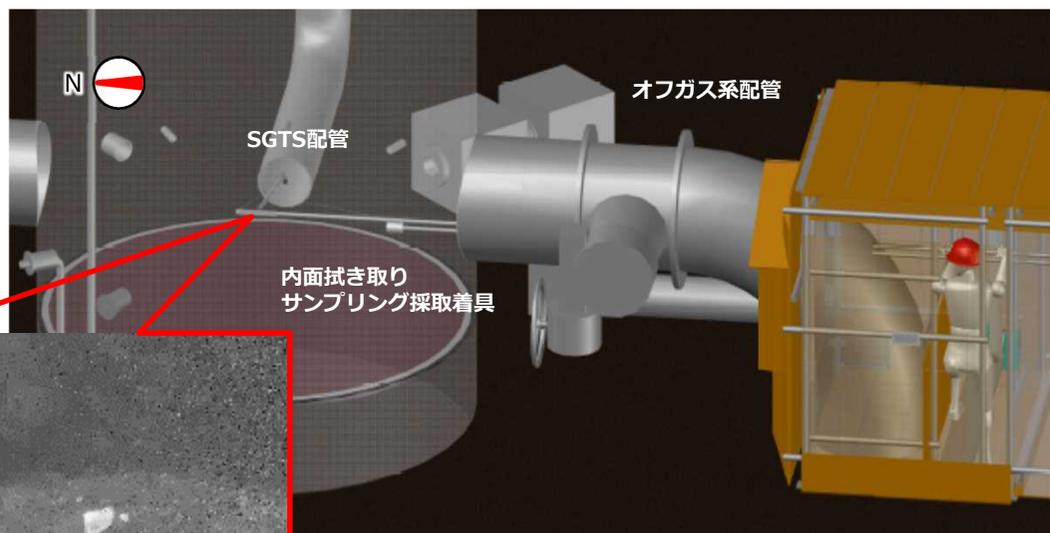
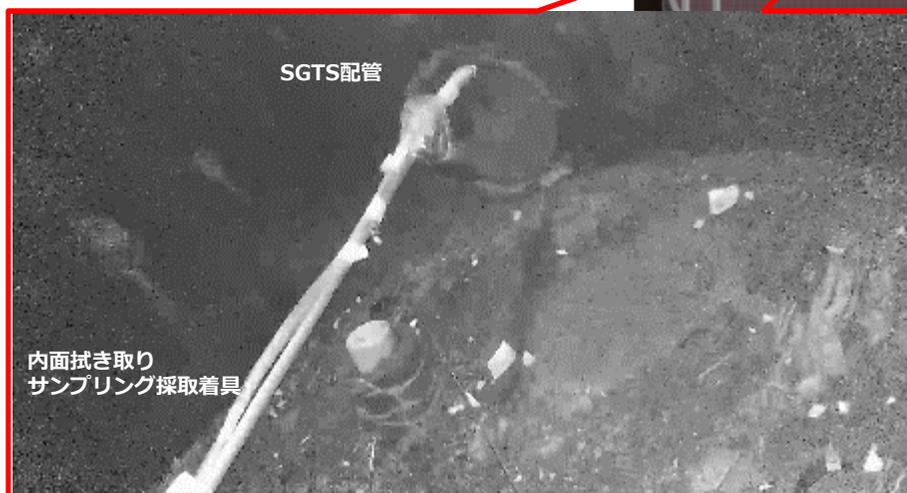
写真：内面拭き取りサンプリング状況

- ・ 配管穿孔箇所（直径約10cm）より操作ポールを排気筒内部へ挿入し、SGTS配管内面の拭き取り（スミヤろ紙による）サンプリングを実施。

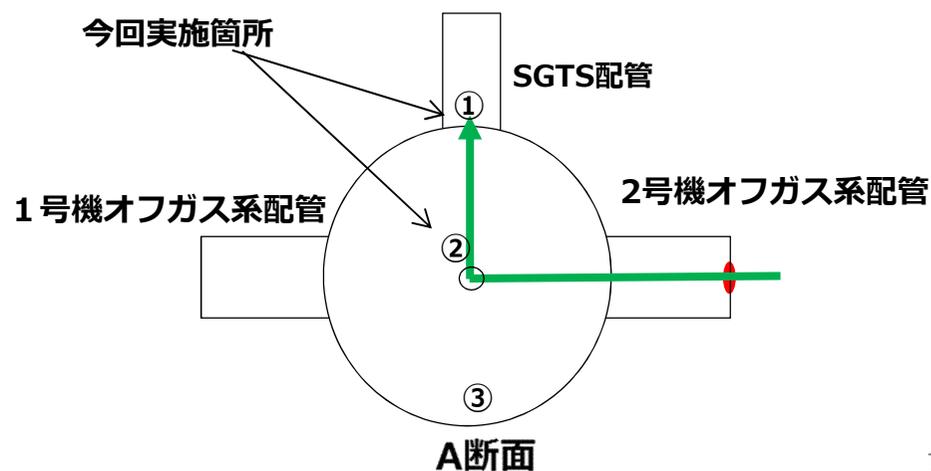
排気筒下部周辺SGTS配管の線量調査結果

2020年2月12日に実施した線量測定結果より、配管水平部が比較的高い箇所となり、最大で排気筒接続部にて約4.3Sv/hであった。
