福島第一原子力発電所1～3号機窒素ガス分離装置（B）窒素濃度指示不良に伴う運転上の制限からの逸脱に関する発電用原子炉施設故障等報告書の提出について

発電用原子炉施設故障等報告書

<p>件名</p>	<p>福島第一原子力発電所1～3号機 窒素ガス分離装置（B）窒素濃度指示不良に伴う運転上の制限からの逸脱について</p>
<p>事象発生の日時</p>	<p>令和2年5月1日 13時30分 （福島第一規則第18条第5号に該当すると判断した日時）</p>
<p>事象発生の場所</p>	<p>福島第一原子力発電所1～3号機</p>
<p>事象発生の発電用原子炉施設名</p>	<p>原子炉格納容器内窒素封入設備 監視装置</p>
<p>事象の状況</p>	<p>1. 事象発生時の状況 (1) 事象発生時の状況 令和2年4月24日、福島第一原子力発電所1～3号機において、原子炉格納容器内窒素封入設備（以下「窒素封入設備」という。）の窒素ガス分離装置^{*1}を（B/C）運転から（A/C）運転へ定例切替を行い、窒素ガス分離装置（B）を停止した。 当直員が、免震重要棟にある集中監視室の監視画面を確認したところ、窒素ガス分離装置（B）出口流量の指示値が低下しないことを確認した。なお、現場で対応していた当直員が、窒素ガス分離装置（B）本体に取り付けられている出口流量計の指示値は0 m³/hになっていることを確認した。 その後、現場で対応していた当直員が、窒素ガス分離装置（B）が設置されている現場コンテナ内を確認したところ、窒素ガス分離装置（B）の本体装置（以下「当該装置」という。）にある表示画面にて、窒素ガス分離装置（B）の運転状態を示すパラメータを集中監視室へ伝送する制御装置（以下「当該制御装置」という。）の電源異常を示す「FX3U-4AD 電源異常」警報（以下「当該警報」という。）が、4月21日2時14分に発生していたこと、また、当該制御装置の正面にある「24V」ランプ（電源が正常であることを示す）表示が消灯していることを確認した。 集中監視室にいる当直員が、監視画面にて窒素ガス分離装置（B）の関連パラメータを確認したところ、当該警報が発生した以降、出口流量、出口圧力、窒素濃度の指示値が一定（直線状態）となっており、窒素ガス分離装置運転中に見られる指示値の変動（ゆらぎ）がないことを確認した。なお、当該警報が発生した際、集中監視室にある窒素ガス分離装置（B）の故障を示す一括警報は発報していなかった。 当直長は、当該警報が発生した4月21日2時14分から、窒素ガス分離装置（A/C）運転への切り替えが完了した4月24日10時51分までの期間において、原子炉格納容器へ封入する窒素の濃度が99%以上を満足していることが確認できない状態であったことから、実施計画Ⅲ第1編第25条第2項

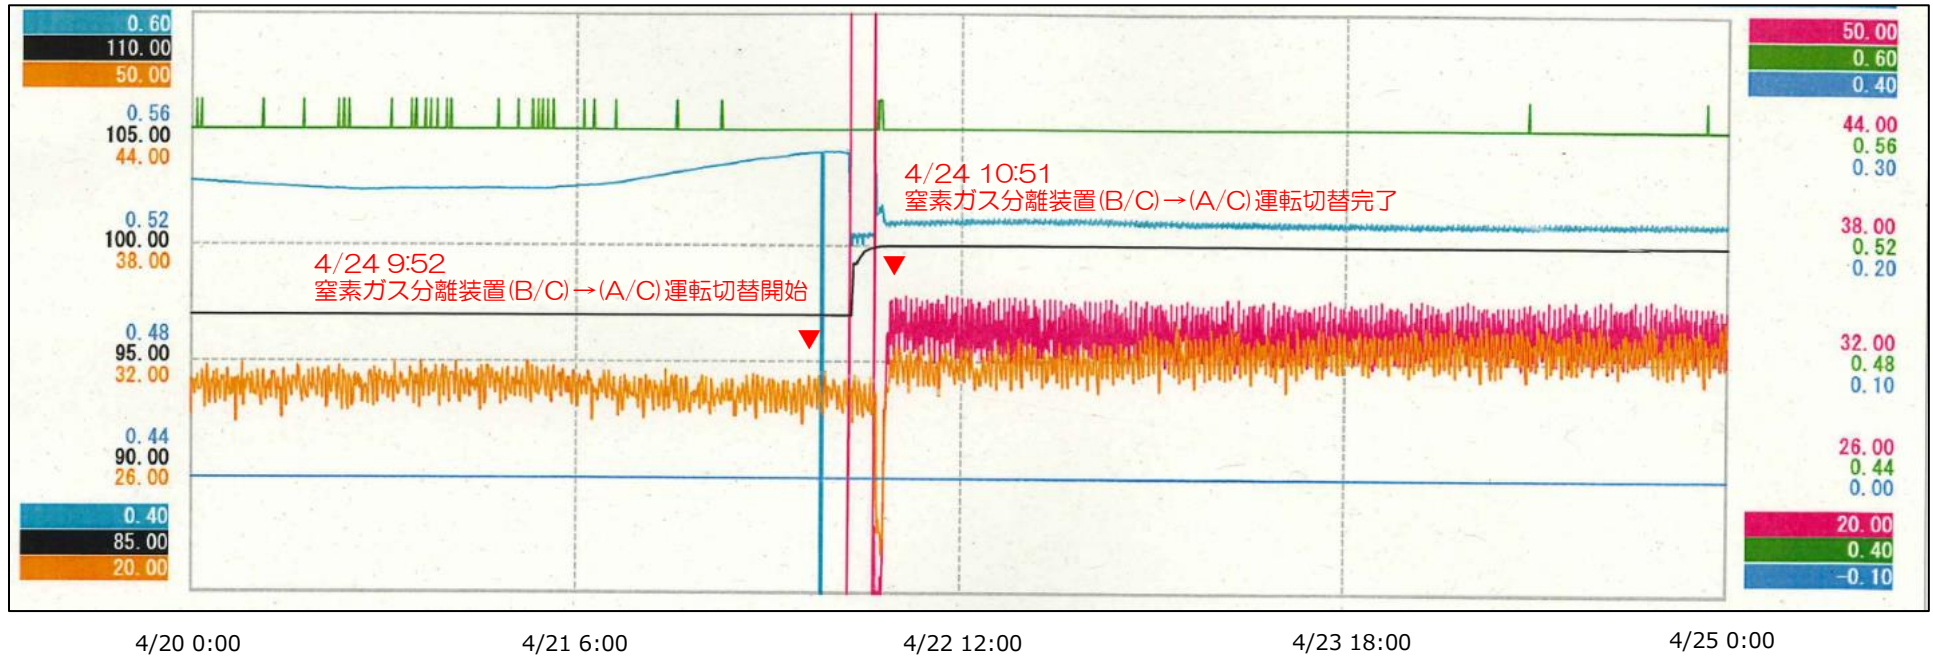
事象発生時の窒素ガス分離装置関連パラメータ

集中監視室にいる当直員が、監視画面にて窒素ガス分離装置（B）の関連パラメータを確認したところ、当該警報が発生した以降、出口流量、出口圧力、窒素濃度の指示値が一定（直線状態）となっており、窒素ガス分離装置運転中に見られる指示値の変動（ゆらぎ）がないことを確認した。なお、当該警報が発生した際、集中監視室にある窒素ガス分離装置（B）の故障を示す一括警報は発報していなかった。

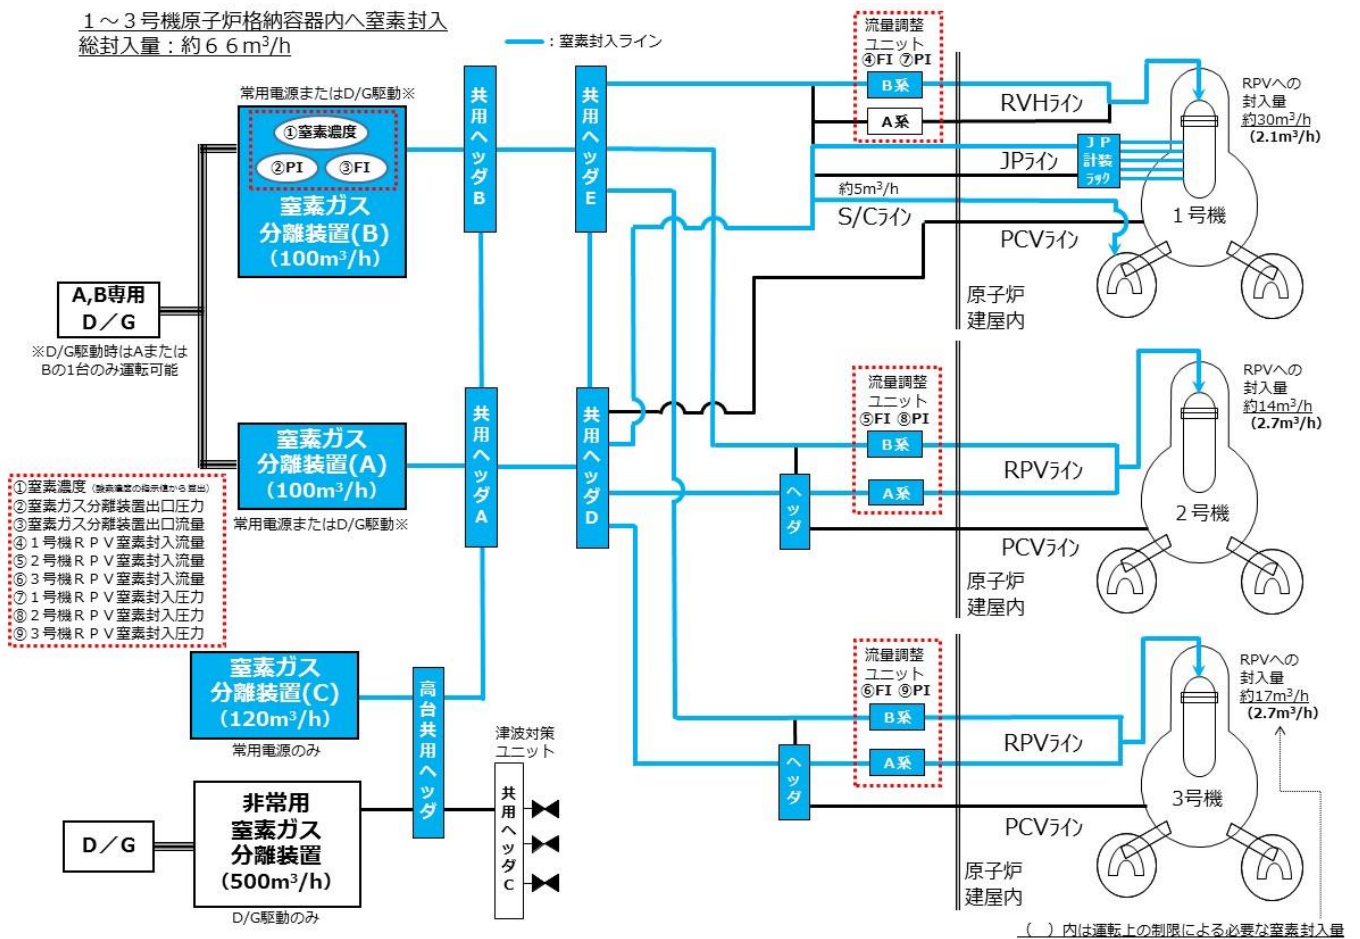
窒素封入設備系統概要図

現在の1～3号機窒素封入設備における総封入量が約66Nm³/hであるのに対して、窒素ガス分離装置1台あたりの封入容量は現在の総封入量以上あることから、窒素ガス分離装置1台運転でも必要な窒素封入量は十分に確保できる。

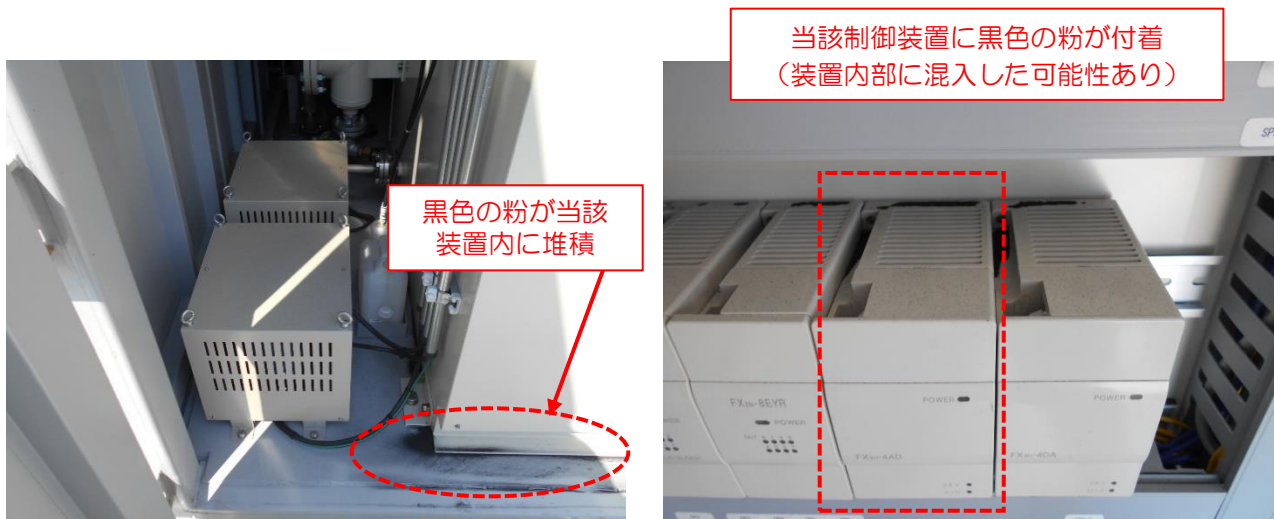
当該装置内部（表側）

当該装置内にある制御装置の製造メーカーに当該制御装置を引き渡し、制御装置内部に異常がないか確認したところ、当該制御装置の内部に黒色の粉が付着していることを確認した。また、当該制御装置内部に断線がないか導通確認をしたところ、24V入力電源回路に使用しているヒューズが開放していた。なお、制御装置内部に塩害や腐食等の異常はなかった。（令和2年5月15日に確認）

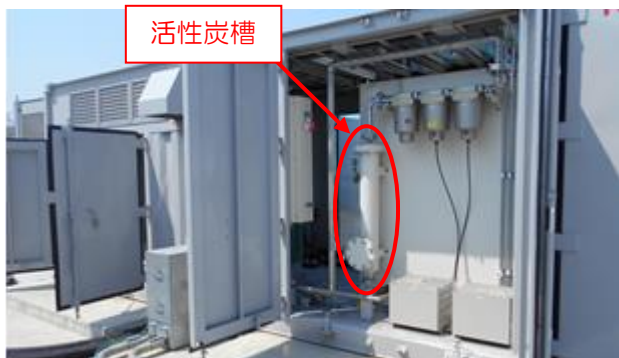
活性炭槽

なお、活性炭が当該装置内にある機器や配管継手部などから漏えいした痕跡は確認されなかった。

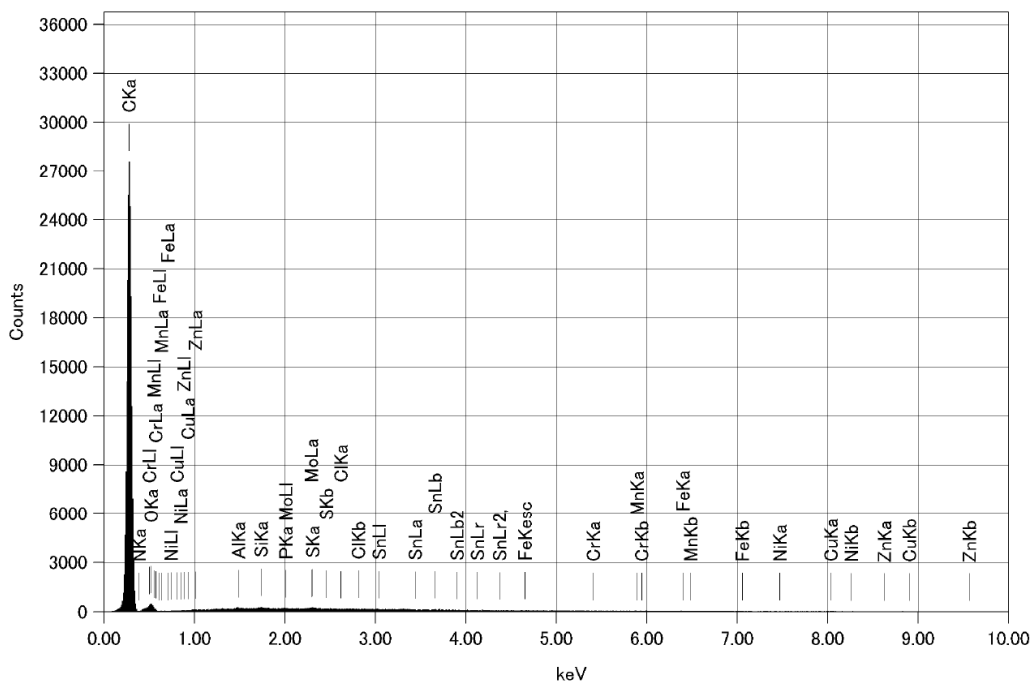
当該活性炭の成分分析結果

当該活性炭の製品不良	当該活性炭の硬度及び成分不良	試験データの確認	当該活性炭の硬度を製造時の試験データにより確認したところ、メーカー基準の硬度を満足していた。また、当該活性炭の成分分析を行い、別の検査済みの活性炭と比較した結果、当該活性炭の成分に差異はなかったことから、当該活性炭の成分不良はない。	○	添付資料-15
		吸着槽1及び支持構造物の製造不良	製造記録確認及び支持構造物の寸法測定	吸着槽は一般産業向けに製造・販売されている製品であり、製造記録等がないことから、吸着槽1の内径及び吸着槽内で活性炭を拘束させるために取り付けられている支持構造物（上部分散板、上部スポンジ、下部仕切り金網、下部スポンジ）の寸法測定を行ったところ、設計図面と測定した寸法に有意な差はなかったことから、製造不良はない。（令和2年5月21日に確認）	○	添付資料-16	
	過去の類似事象	—	製造メーカーへの確認	窒素ガス分離装置（B）は一般産業向けに製造・販売されている製品であり他でも使用実績があることから、過去に活性炭が細粒化した事象がないか製造メーカーに確認したところ、吸着槽1と同じ型式の吸着槽において、活性炭が細粒化する事象が発生していた。過去の細粒化事象では、以下のような経緯で活性炭が細粒化することが分かっている。 ・活性炭の粒は円柱状であり粒同士に不均一な隙間が生じるため、吸着槽内に活性炭を充填する際には、パイプレータを用いて活性炭を均一にさせながら、フランジ上面から40mm下まで活性炭を充填する。 ・活性炭の充填後、その上に伸縮性のある上部スポンジ、さらにその上に上部分散板を置き、吸着槽の上蓋を取り付けることで充填した活性炭を拘束する。 ・活性炭の充填状況は粒形状によればらつきが生じるため、それにより吸着槽内の空隙割合に差異が生じる。 ・その後の輸送時及び据付時の振動や運転時の流体の流れによって、吸着槽内の空隙割合が低下し、活性炭の充填高さが低下する。 ・活性炭の充填高さが低下すると、フランジ上面に置いてある上部スポンジが膨らむが、上部スポンジが完全に膨らんだ場合の寸法は50mmであり、それ以上に活性炭の充填高さが低下が進行すると、上部分散板と上部スポンジによる活性炭の拘束力が低下する。 ・活性炭の拘束力が低下すると、吸着槽内の上部にある活性炭に隙間ができてフレットングが発生し、活性炭が細粒化する。	—	添付資料-17

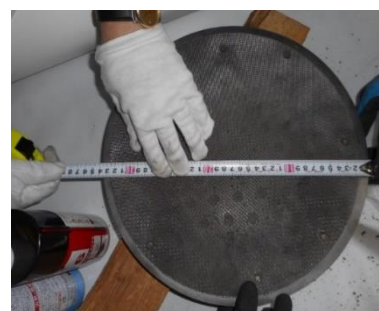
上部分散板

確認項目	測定結果
厚さ寸法	26mm (図面記載: 26mm)
直径寸法	338mm (図面記載: ϕ 338.4mm)

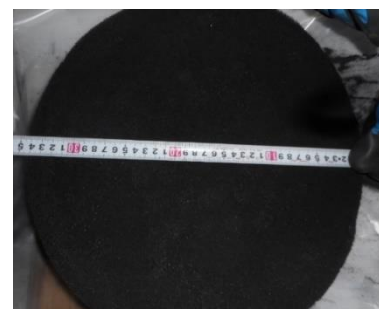
上部スポンジ

確認項目	測定結果
厚さ寸法	47mm (図面記載: 50mm)
直径寸法	350mm (図面記載: ϕ 355mm)

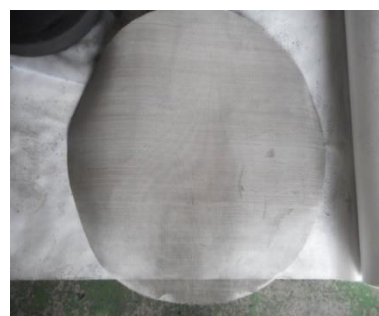
下部仕切り金網

確認項目	測定結果
直径寸法	645mm (図面記載: ϕ 648mm)

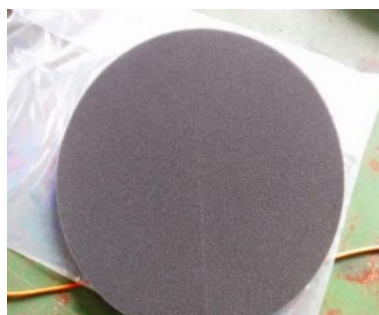
下部スポンジ

確認項目	測定結果
厚さ寸法	20mm (図面記載: 20mm)
直径寸法	670mm (図面記載: ϕ 665mm)

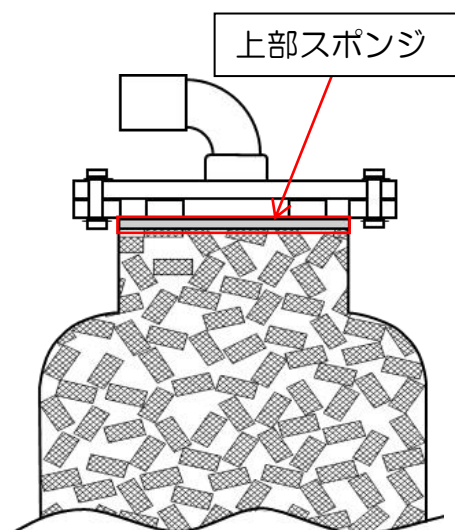
【活性炭充填時】

- 活性炭の粒は円柱状であり粒同士に不均一な隙間が生じるため、吸着槽内に活性炭を充填する際には、バイブレータを用いて活性炭を均一にさせながら、フランジ上面から40mm下まで活性炭を充填する。
- 活性炭の充填後、その上に伸縮性のある上部スポンジ、上部分散板を置き、吸着槽の上蓋を取り付けることで充填した活性炭を拘束する。
- 活性炭の充填状況は粒形状によってばらつきが生じるため、それにより吸着槽内の空隙割合に差異が生じる。

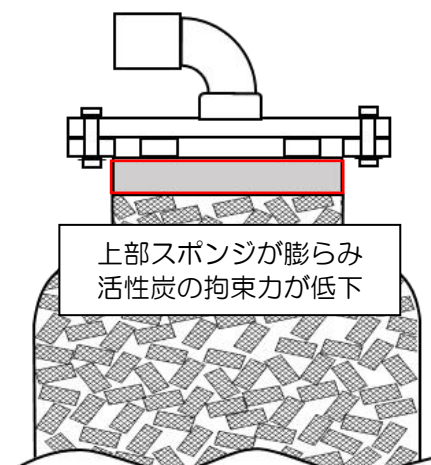
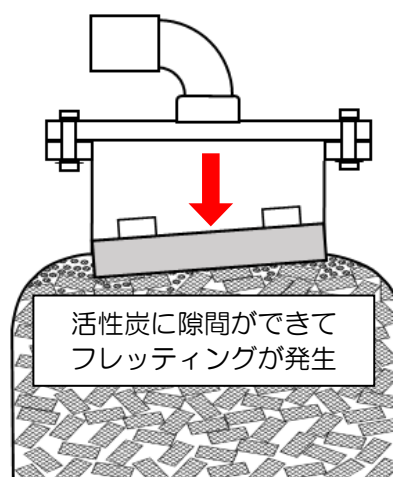
【窒素ガス分離装置輸送・据付・運転時】

- 窒素ガス分離装置の輸送時及び据付時の振動や運転時の流体の流れによって、吸着槽内の空隙割合が低下し、活性炭の充填高さが低下する。
- 活性炭の充填高さが低下すると、フランジ上面に置いてある上部スポンジが膨らむが、上部スポンジが完全に膨らんだ場合の寸法は50mmであり、それ以上に活性炭の充填高さの低下が進行すると、上部分散板と上部スポンジによる活性炭の拘束力が低下する。
- 活性炭の拘束力が低下すると、吸着槽内の上部にある活性炭に隙間ができてフレットィング※が発生し、活性炭が細粒化する。
※フレットィングとは、接触する二物体間に微小な往復滑りが繰り返し作用し、擦り合って表面損傷を起こすことである。
