#### ②小断層上端付近の詳細観察-海側壁面はぎとり転写試料(1/7)-

- R2.4.16審査会合以降, 斜面堆積物(Ts3ユニット)及び旧海食崖の分布状況を確認するため, 海側壁面のフリーフレームを撤去した。
- 当該範囲において, 南側壁面に認められるF-1断層に関連する小断層の走向方向の連続が認められることから, 小断層の上端付近について, はぎとり転写試料を用いて詳細観察を実施する。

## ③-1 小断層の上端付近の既往評価の整理

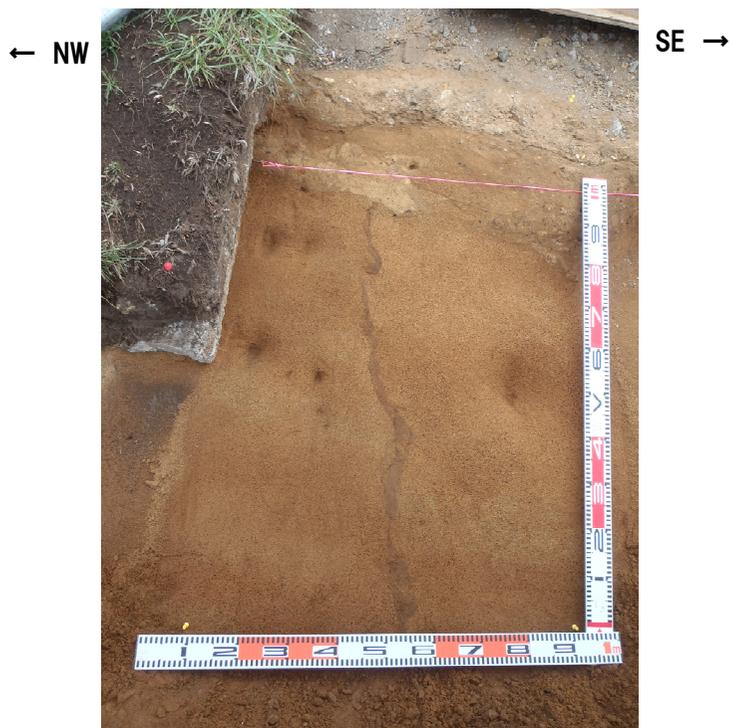
開削調査箇所(南側)海側壁面  
小断層上端付近 拡大写真(解釈線なし)

- 本はぎとり転写試料は、R2.4.16審査会合以降に、海側壁面において作成したものである。
- 小断層は、以下の状況から、Ts3ユニットに変位・変形を与えていないと判断される。
  - ・小断層は、M1ユニットに変位を与えており、Ts3ユニットの基底面直下まで剪断面が連続する。
  - ・小断層に見かけ鉛直変位量の減衰は認められない。
  - ・Ts3ユニットの基底面に、小断層による変位は認められない。
  - ・Ts3ユニット中に、剪断面は認められない。

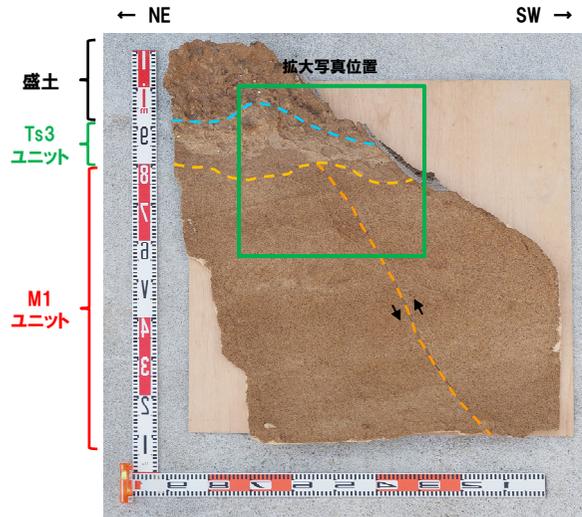
南側壁面はぎとり転写試料※ 写真(左右反転)  
(解釈線あり)

○本はぎとり転写試料において、小断層は以下の状況が確認されることから、Ts3ユニットに変位・変形を与えていないと判断される。

- ・小断層は、M1ユニットに変位を与えており、Ts3ユニットの基底面直下まで剪断面が連続する。
- ・小断層に見かけ鉛直変位量の減衰は認められない。
- ・Ts3ユニットの基底面に、小断層による変位は認められない。
- ・Ts3ユニット中に、剪断面は認められない。

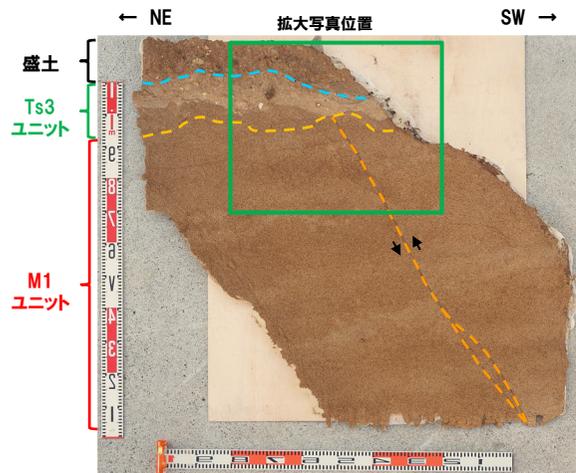
南側壁面はぎとり転写試料※ 写真(左右反転)  
(解釈線あり)

○本はぎとり転写試料において、小断層は以下の状況が確認されることから、Ts3ユニットに変位・変形を与えていないと判断される。

- ・小断層は、M1ユニットに変位を与えており、Ts3ユニットの基底面直下まで剪断面が連続する。
- ・小断層に見かけ鉛直変位量の減衰は認められない。
- ・Ts3ユニットの基底面に、小断層による変位は認められない。
- ・Ts3ユニット中に、剪断面は認められない。

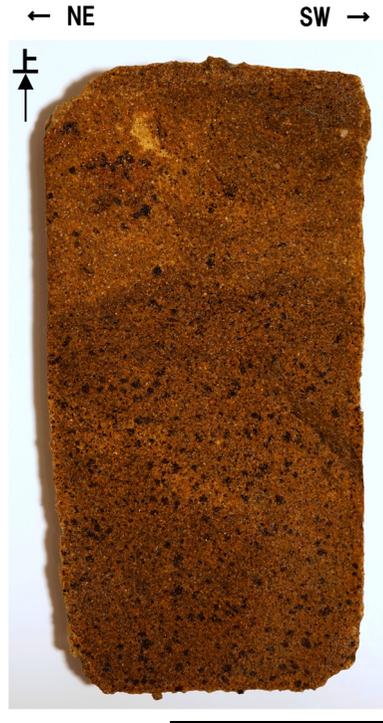
傾斜方向研磨片  
(左右反転, 解釈線なし)

- R2.4.16審査会合において提示した研磨片において、小断層上端部の状況を確認するため、新たに研磨面を作成し、観察を行った。
- R2.4.16審査会合において提示した研磨面(P274~P275参照)と同様に、小断層は以下の状況が確認されることから、Ts3ユニットに変位・変形を与えていないと判断される。
  - ・小断層は、M1ユニットに変位を与えており、Ts3ユニットの基底面直下まで剪断面が連続する。
  - ・小断層に見かけ鉛直変位量の減衰は認められない。
  - ・Ts3ユニットに剪断面は認められない。
