1次スクリーニング結果(案)

2020-08-19
 技術基盤課

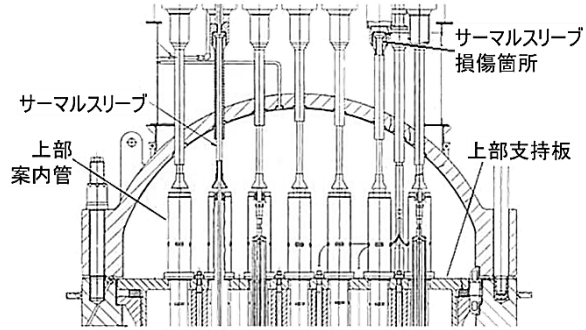
<p>図 原子炉容器上蓋</p>

番号	件名	概要	受領日	担当	1次スクリーニング				
					基準/2次	INES	処理結果		
IRS8837		<p>本報告は、ウェスティングハウス社(WH)から、Part 21 2019-39として報告されたものであり、仏国で見つかったサーマルスリーブ摩耗・分離とは異なる形態のサーマルスリーブの破損事象である。</p> <p>あるウェスティングハウス社(WH)製 PWR で、2019 年の計画停止中に、制御棒駆動機構(CRDM)のサーマルスリーブが破損し外れているのが確認された。破損は、サーマルスリーブ管の全断面においてフランジの摩耗領域直下で発生。サーマルスリーブに関する今までの運転経験と異なり、摩耗とは形態の異なるサーマルスリーブ劣化に関連する欠陥が特定された。影響を受けたプラントデータによると、フランジカラー領域に亀裂のような兆候を有する場所がある。制御棒の動作が妨げられた証拠はないが、WH社は、保守的にこの状態が修正されなければ、実質的な安全上の危険性(SSH)を生じる可能性があるとして報告した。</p> <p>事象原因:①フランジ摩耗領域直下にはカラー部があり、その形状変化部には応力集中が生じる。②機械的疲労及び破損に関連する欠陥。以上から、長期間の頂部プレナム内の流動振動による荷重が作用し、疲労割れに至ったと推測される。</p> <p>安全評価:①制御棒の機能性は、LTR-NRC-18-34で報告されているフランジ摩耗(Part 21 2018-10)だけでなく、それと同時に別のサーマルスリーブ管の破損・分離によっても悪影響を受ける可能性がある。②この状態は、PWROG-16003-P改訂2で設定されたフランジ摩耗基準に達する前に発生する可能性がある。③今までにPWROG-16003-P改訂2、およびNSAL-18-1は、今回の運転経験を言及していない。④この状態を監視及び修正しない場合、複数の制御棒の挿入が阻害されSSHが発生する可能性がある。</p> <p>ただし、これがSSHをもたらす可能性は低い。この経験が初めて見つかったものだから。WH社は、影響を受けたプラントが、現在の運転サイクル中に制御棒が2本以上固着することはないと考えている。たとえ複数の制御棒固着が発生したとしても、そのような事象は、許可取得者のATWS解析によって包絡されている。既知の摩耗条件及び摩耗率に基づくと、プラントは、少なくとも1サイクルの間、または目視検査を実施する次の機会まで安全に運転することができる。</p>	2020-01-09	事務局	2次へ	-	<p>本件は、PWRのCRDMのサーマルスリーブの破損事象の報告()である。この事象は、IN2018-10「サーマルスリーブフランジ摩耗による制御棒固着」とは異なる破損モードである。</p> <p>本事象にはCRDMの運転時間が関わることから、国内PWRでただちに発生する問題とは考えにくい。IN2018-10と合わせて2次スクリーニングに移行する。</p> <p>「Part 21 2019-00-39より抜粋」</p> <p>影響を受ける可能性のあるプラントは、次のWH社設計プラントである:①T-Coldプラントとして知られる、原子炉容器頂部バイパス流量が大きい状態で運転されているプラント。②フランジの直下にカラー(又は上部センタリングパッドリング)を有するサーマルスリーブが用いられているプラント。</p> <p>Asco 2, Braidwood 1/2, Byron 1/2, Callaway, Catawba 1/2, Comanche Peak 1/2, Doel 4, Hanbit 1/2, Kori 3/4, Maanshan 1/2, Seabrook, Sizewell B, Tihange 3, Vogtle 1/2, Wolf Creek</p> <p>関連文献</p> <p>Part 21 2019-00-39, https://www.nrc.gov/docs/ML2006/ML2006J583.pdf</p> <p>Part 21-2018-01-01, https://www.nrc.gov/docs/ML1819/ML1819A275.pdf</p> <p>Part 21 2018-01 00, https://www.nrc.gov/docs/ML1814/ML1814B678.pdf</p> <p>NSL-18-1, https://www.nrc.gov/docs/ML1819/ML1819A275.pdf</p>

Part 21 2019-39	原子炉容器貫通制御棒駆動機構サーマルスリーブの切断損傷		補足情報						
			<p>是正措置:①この欠陥を知らせるために、WH社は、2020年初頭に影響を受ける許可取得者に書信を提供する予定。②その書信は、今後の検査ガイダンスに関する最新の推奨事項を提供する予定。</p> <p>背景情報: 仏国PWRにおける制御棒駆動機構(CRDM)サーマルスリーブの劣化はIRS8732で報告された。2018-05にウェスティングハウス社(WH)より、Part 21 2018-10が報告された。サーマルスリーブフランジ部摩耗に着目したもので、摩耗が進展し、サーマルスリーブが分離すると、制御棒動作に影響を与える潜在的リスクがある。又、サーマルスリーブ摩耗が、より進展し易いのは、原子炉容器頂部バイパス流量が大きいT-Coldプラントとしている。</p>

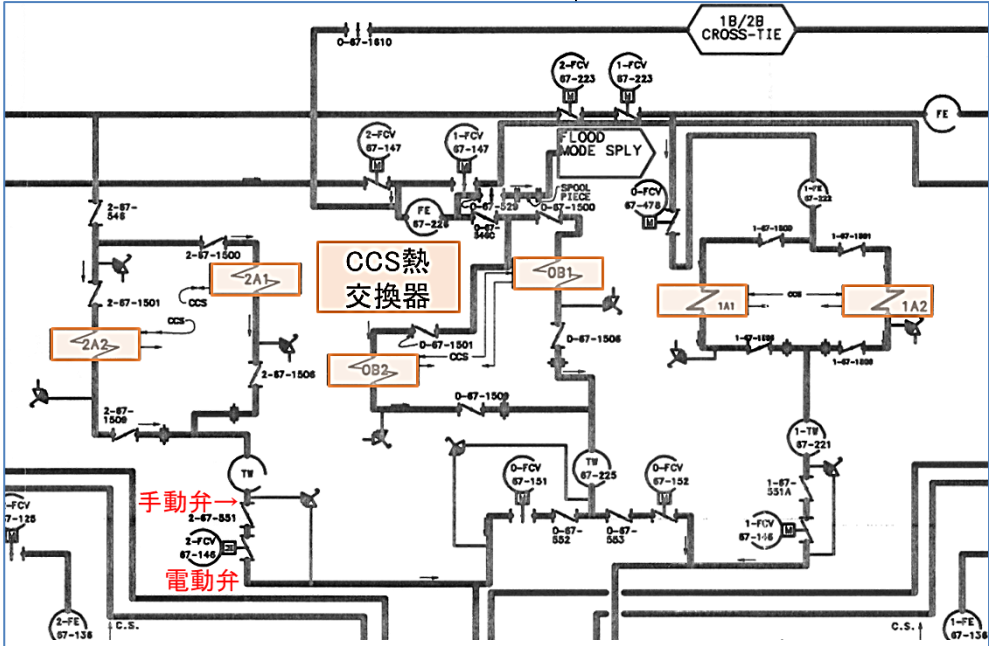
図 セコイヤ原子力発電所非常用原水冷却水(ERCW)系統図部分
<https://www.nrc.gov/docs/ml1208/ML12089A492.pdf>

番号	件名	概要	受領日	担当	1次スクリーニング		
					基準/2次	INES	処理結果
IRS8842		2019-08-24、米国セコイヤ2号機(PWR, 1139 MWe、定格運転中)にて、補機冷却水系統(CCS)熱交換器へ通水洗浄するために、その系統弁の一つを数ヶ月前に一時的な変更として決めた開度に開けた途端、制御室でCCS警報を受信。運転員は通水洗浄を終了し、非常用原水冷却水(ERCW、CCS熱交換器の冷却水)の流量を回復させた。試験データを評価したところ、設定された絞り弁開度では必要な流量を確保できないことがわかった。08-28に流量バランス試験により、適切な絞り弁開度が決められた。	2020-02-26	事務局	②	—	<p>本件は、原子力発電所の補機冷却水系統において、機能低下した電動弁の機能を既設の手動弁で置き換えた際、補機冷却水系統から警報が発信し対処した結果、当該系統が技術仕様書の定める許容運転不能時間を超えて運転不能となった事例である。直接原因は、設定した手動弁の弁開度が誤っていたため、それを修復するのに時間を要したため。弁開度を誤った原因は、試験ではなく誤った仮定を用いた計算で開度を求めたこと。寄与因子は、設計変更をリスク評価等行わずに実施できる事業者の仕組み。</p> <p>本件は、事業者による不適切な対応によって発生した事例であることから、上記の基準によりスクリーニングアウトとする。</p>
LER 328 /2019-001	許容時間以上の補機冷却水系統運転不能状態	<p>背景：2019-06-17、ERCW 系統に一時的な変更を行った。この目的は、機能低下した電動弁(2-FCV-67-146)の機能を、手動弁(2-VLV-67-551)で一時的にまかなうこと。電動弁は中央制御室から開度調整できるが、手動弁は現場で弁開度を調整する必要がある。その弁開度は、流量試験の代わりに、計算により求められた。</p> <p>事象原因：①電動弁と手動弁の内部構造は同じであり、2つの弁のハンドル回転数に基づいて弁開度は導出できると仮定した。手動弁の流量特性曲線は線形と考えていた(後に非線形と判明)。②流量配分調整試験は、停止工程に影響を与えると誤解され、行わないことにした。この一時的な変更処置は、2018年の原子炉停止中の24時間交代勤務の中で検討され、工程短縮要求もあったため。</p> <p>安全評価：①2号機で冷却材喪失事故(LOCA)や安全注入(SI)を必要とする過渡事象が発生した場合、ERCW系及びCCSは、更新最終安全解析書で要求される炉心冷却及び格納容器防護機能を果たすことが可能。さらに、ERCW系及びCCSは、1号機に必要な設備冷却機能を提供できた(CCSとERWCSは1/2号機共用)。しかし、1号機でLOCA又はSIを必要とする過渡現象が発生した場合、2号機のCCS A系は、運転員の介入なしには必要な設備冷却機能を果たせない。2019-06-17から08-28まで、2号機CCS A系は運転不能であった。技術仕様書の運転制限条件では、許容運転不能時間は72時間としているため、これは技術仕様書違反である。</p> <p>即時是正措置：手動弁の正しい弁開度を決定するために流量配分試験を完了。</p> <p>教訓：①設計変更の際には、故障モードを緩和するため、リスクと対策を十分に特定する。②従前はコメントシートに書いていたような設計課題や批判思考を文書化する。③時間余裕のない作業に対して、対処措置を考慮する。④設計変更の際は、仮定を適切に特定し、検証する。</p>

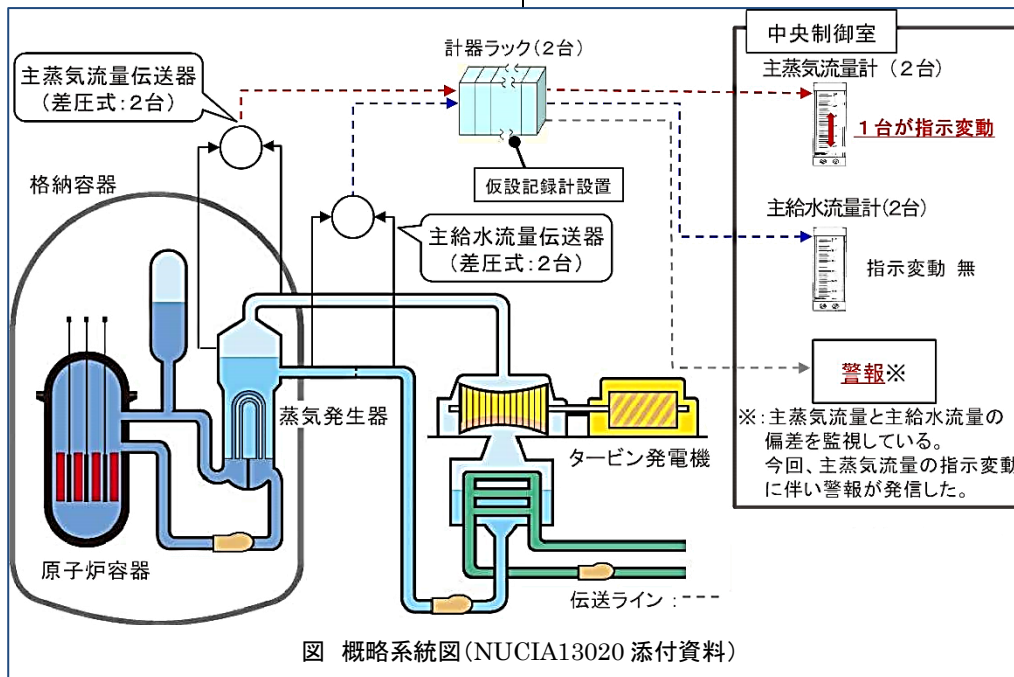
番号	件名	概要	受領日	担当	1次スクリーニング		
					基準/2次	INES	処理結果
国内 2019-07 2019Q2	蒸気発生器の蒸気流量に関する運転上の制限逸脱 判定日: 2019-09-08 NUCIA 通番: 13020M ユニット: 高浜発電所 4号 発生日: 2019-09-08 登録区分:最終	<p>2019-09-08、定格熱出力一定運転中の4号機において、蒸気発生器(A)の蒸気流量に関する警報が発信、復帰を繰り返した。関連計器を確認し、2系統あるうちの1系統の蒸気流量の指示値が低下していたことから、保安規定第34条表34-1(*)の運転上の制限を満足していないと判断(09:20)。指示が低下した系統の信号を使用しないように当該計器から切り離し、もう一方の系統の入力信号により当該計器の信号が出力される状態とした(指示値低下した系統を動作信号出力状態に固定)。これにより、当該計器の機能が維持できたことから、同日12:50に、保安規定の運転上の制限の逸脱から復帰した。</p> <p>*主蒸気ラインごとに2系統が動作可能であること。</p> <p>同日、現地運転検査官による立入検査により、当該計器が保安規定で定める動作可能な状態であることを確認した。その後、故障している系統の入力カードを予備品に交換して通常状態に復帰した。</p>	2019-10-30	事務局	⑤⑥	—	<p>本件は、<u>その後の伝送器製造者による調査により、原因は伝送器製造工程で異物が混入したと特定された。伝送器製造者において検査体制を強化するとともに、他のPWR設置者にも情報共有を行うとのこと。</u>すでに事業者の取り組みにより対策が採られて「令和元年度第2四半期の保安検査の実施状況等について」で報告され、運転上の制限逸脱と判定されている。当該計器に異常は認められず、偶発的な指示値変動と推定されている、許容時間内に運転上の制限の逸脱から復帰していることから、上記の基準によりスクリーニングアウトとする。</p>
補足情報							
NUCIA13020情報							
指示値低下の原因:調査した結果、関連パラメータ、伝送器、伝送ケーブル、計器ラックについて、異常は認められなかったことから、偶発的に当該流量計の指示値が変動したものと推定される。

再発防止策:念のため計器ラックの入力カード(電子基板)を予備品に取り替えた。また、定期検査時に伝送器も取り替える。

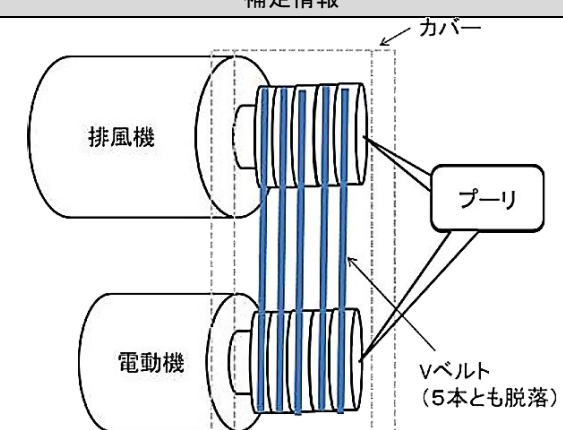
<p>図 第1排風機B概要図</p>

番号	件名	概要	受領日	担当	1次スクリーニング			
					基準/2次	INES	処理結果	
国内 2019-18 2019Q3 保安 検査報告書	ウラン・プルトニウム混合脱硝建屋における廃気処理設備の第1排風機両系の停止について 更新日: 2020-03-18 NUCIA 通番: 172M ユニット: 日本原燃再処理工場 発生日: 2019-08-26 登録区分:最終	<p>2019-08-26、制御建屋中央制御室監視制御盤において、ウラン・プルトニウム混合脱硝建屋廃気処理設備の第1排風機B(運転中)の異常警報が発報。排風機と電動機を連結しているVベルト5本全ての脱落を確認。なお、第1排風機Aは定期点検中だったが、第1排風機下流の第2排風機は運転中であり、当該システムの負圧は維持されていた。本事象による外部への放射性物質の影響はない。</p> <p>脱落原因:Vベルトの強度不足。本来高耐久グレードであるべきところ、標準グレードだったため。なお、第1排風機Aには高耐久グレード品が取り付けであることを確認。グレード誤りの原因は、段階ごとに以下の通り。</p> <p>調達段階:①社給材発注の際、見積依頼書、見積書、注文書を相互確認する仕組みがなかった。②納入時確認に関する社内ルールを理解が不十分。</p> <p>工事段階:①社給材受領書を上司が確認する社内ルールにはなっていなかった。②グレード誤りに気付いた担当者が上司に報告せず、作業要領書も改訂しなかった。③元請会社もグレード違いに気付いたが、技術的確認を行わなかった。④施工手順/作業管理チェックシートに、Vベルトのグレードを明記していなかった。</p> <p>不具合発生段階:①ベルト交換作業時、脱落したVベルトのグレードを確認しなかった。②Vベルト脱落は設備起因と想定し、要因分析が不十分となった。</p> <p>各段階の再発防止策は以下の通り。</p> <p>調達段階:見積依頼書に明記した仕様が自ずと転記される注文システムへ改修。調達仕様書に要求仕様を明記することの徹底、納入時確認(調達仕様書、現物、納品書)の徹底を目的に教育を実施。</p> <p>工事段階:社内ルールを改訂し、部品受け渡し後に提出される書類について組織的にチェックできるようにする。「報告・連絡・相談」の重要性、責任を持って行動することの重要性も含めた社内教育を定期的実施。</p> <p>不具合発生段階:・不具合発生時に部品単位までの現物確認を徹底、当該設備の運転および設計の変遷に関する知見の継承を目的に教育を実施。要因分析方法を整理し、マニュアルを新規作成。</p>	2020-03-18	事務局	⑥	-	<p>本件は、再処理工場の排風機に用いられるVベルトの調達不適合により発生した排風機異常警報発信事例である。システムの負圧は維持され、安全性、環境への影響はない。</p> <p>既に、令和元年度第3四半期保安検査報告書で取り扱われており、保安規定違反(監視)の判定を受けていることから、上記の基準によりスクリーニングアウトとする。</p>
