金属片による伝熱管の減肉可能な性調査の流れ

異物形状および伝熱管との接触状態の推定

金属片と伝熱管の接触時における摩耗形態の推定

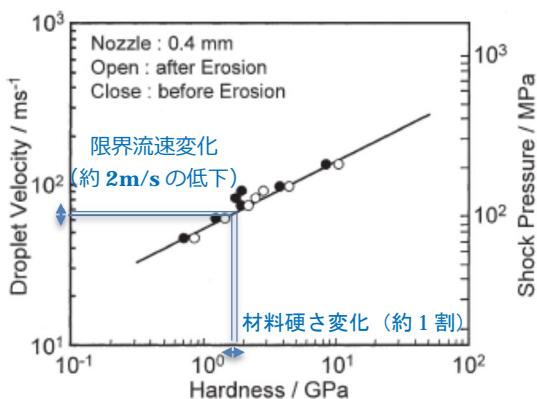
図1 限界流速と硬さの関係

- ✓ 実機伝熱管温度約300°Cでの硬さは約1.59 GPaであり、常温に比べ約1割小さい^{*1}。
- ✓ 硬さが低下するとエロージョンが生じやすくなる。（硬さが約1割低下すると、限界流速は約2m/s低下する。）（図1）^{*2}

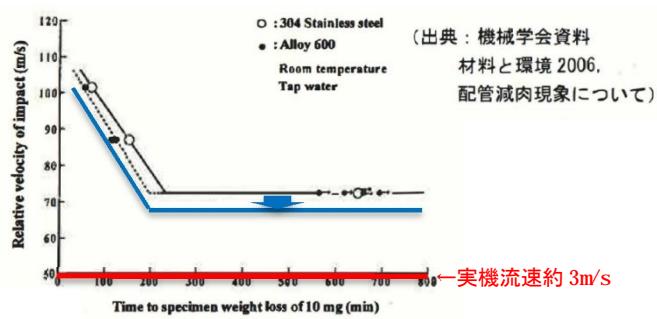
図2 ウォータージェットテストによる限界流速

⇒ 保守的に材料因子（硬さ）の温度影響のみを考慮しても、限界流速は約68m/sであり、SG2次側器内流速約3m/sに対して十分余裕がある。（図2）

温度の影響は小さく、常温の知見を用いても問題ない。

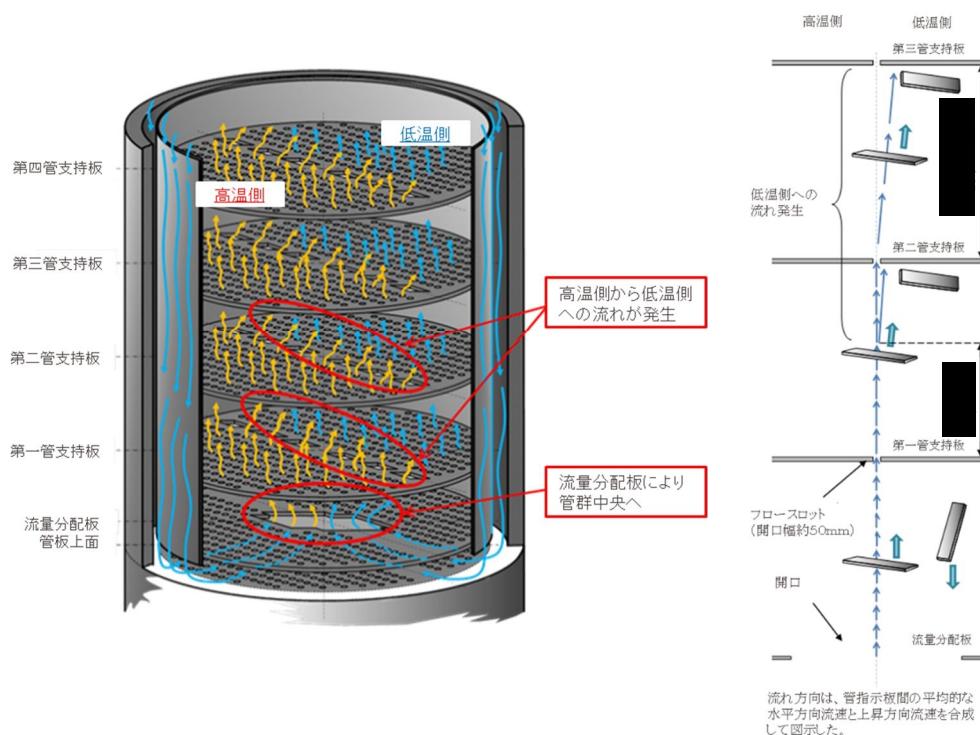
図 1 SG 2 次側下部の器内流況および異物挙動

運転中の SG 2 次側器内の流況下では、流体抗力が異物の落下力を上回ることから、異物は給水リング J チューブから管群外筒を経て管板上面中央部に到達し、その後は管群内の上昇流に乗って流量分配板および各管支持板フロースロット部を通過し、減肉箇所へ到達したものと考えられる。第一管支持板より上方では、管群の高温側と低温側の圧力損失差から、高温側から低温側への水平方向流があることから、第一管支持板および第二管支持板フロースロット部を通過したものが第三管支持板の低温側下面に至ったものと推定される。

この水平方向流が発生する領域は、第一管支持板上面から [REDACTED] 上方の領域であり、各管支持板間隔が [REDACTED] であることを踏まえると、水平方向流は第二管支持板以上の領域で顕著であるため、異物は第三管支持板より上方に上昇する可能性は低いと考えられる。

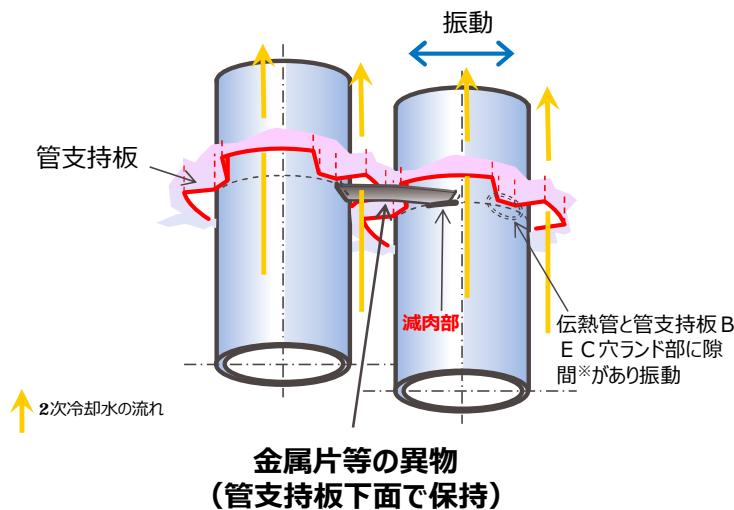
図2 金属片等の異物の接触状態の想定（伝熱管振動ケース）

本ケースでは、金属片等の異物が流体力によって管支持板下面で保持され、接触する伝熱管のランダム振動⁴により伝熱管自身に減肉が発生したことを想定する。本想定下では、管支持板部の伝熱管の振幅は、伝熱管と管支持板B E C穴ランド部⁵の隙間の範囲に制限される（図2参照）。

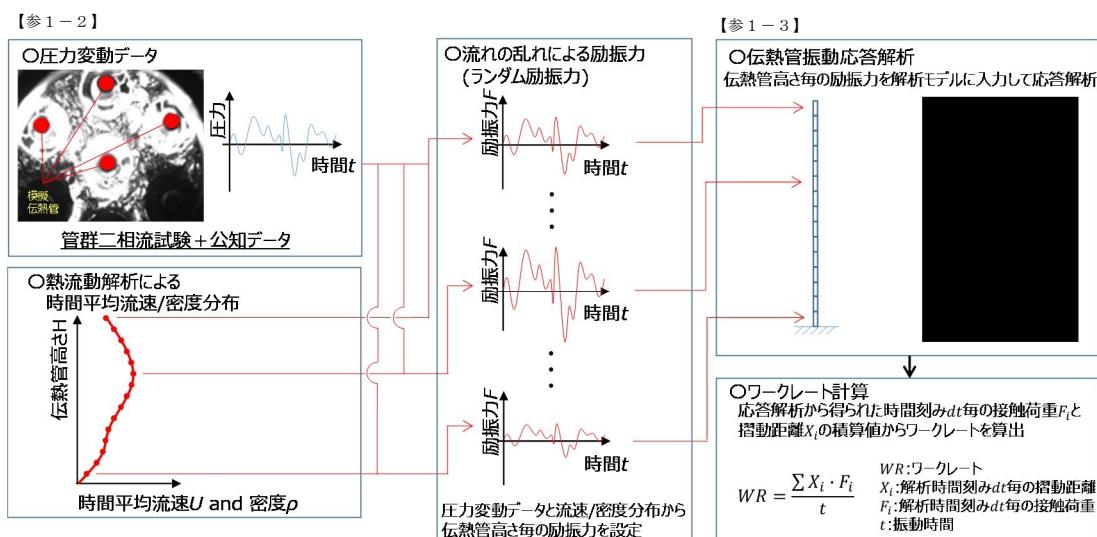
図4 ワークレート算出の流れ（伝熱管振動ケース）

- ・伝熱管は蒸気-水二相流の流れの乱れ（平均流速に対する変動）により振動し、金属片等の異物との接触部が減肉すると想定する。
- ・流れの乱れによる励振力（ランダム励振力）は、熱流動解析で得られた時間平均流速・密度分布と、試験で得られた圧力変動データから設定する。
- ・伝熱管の直管部全長をモデル化し、ランダム励振力による振動応答解析を実施することで、ワークレートを算出する。

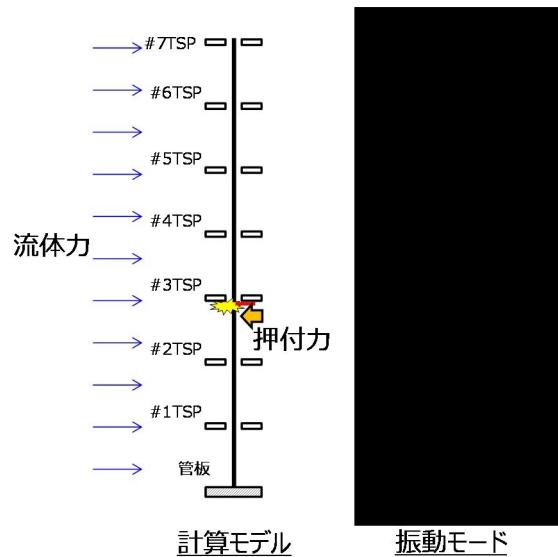
図6 振動応答解析結果 (C-SG : X 38, Y 3)

- ・振動応答解析の計算モデルには、金属片等の異物の接触・摺動を考慮し、管支持板下面の位置で金属片等の異物から押付力を受けるものとする。
- ・参1－2. 項で算出した励振力を入力して振動応答解析を行い、時間とともに変化する摺動距離、押付力を算出し、それらを積算することでワークレートを算出する。

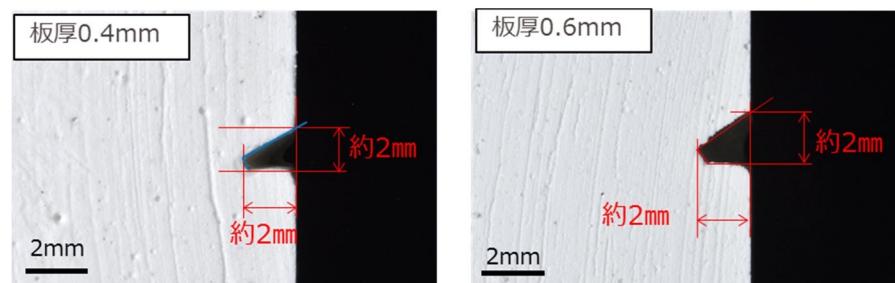
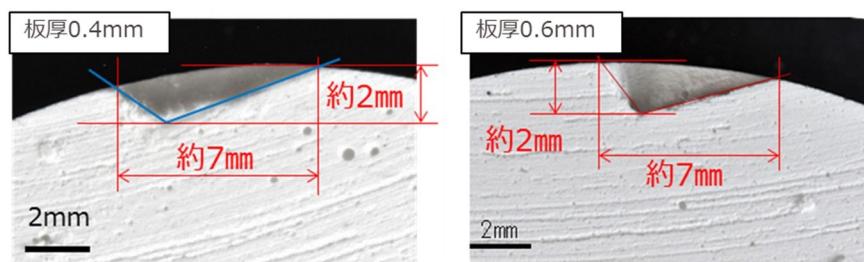
図1-2-1 軸方向断面（板厚0.4mm、0.6mm）

そこで、予備試験としてC-SGの減肉痕①のケースを代表に、ステンレス片の厚さが0.4mmと0.6mmの場合で減肉形状が変化するかを減肉試験により確認した（ステンレス片厚さ以外の試験条件は表1-1の通り）。

その結果は図1-2の通りであり、いずれの減肉形状にも有意な違いはないことがわから、接触角度②が90°よりも十分大きい場合は、板厚の影響は小さい。

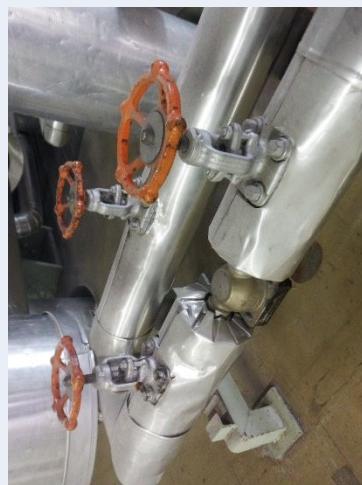
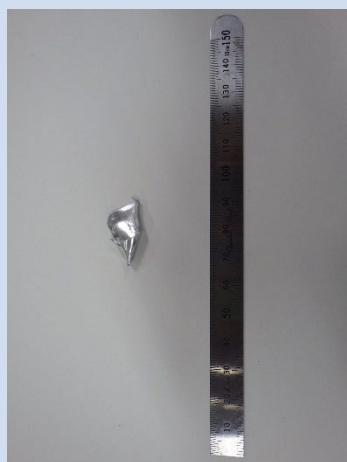
保温材外装板の
切れ端

配管や機器に取り付ける保温材は、ステンレスやアルミの外装板で覆われている。
配管や機器サポートの近傍においては、外装板形状やサイズの調整を行う必要がある。

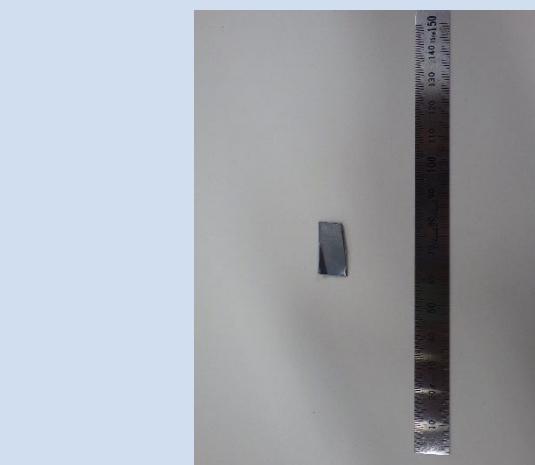
配管識別表示等
のバンドの
切れ端

配管識別表示等の現場表示には、金属製のバンドで配管等に固定されているものがある。このバンドには、ステンレス鋼の薄板が用いられている場合があり、取付け時には、必要に応じ、バンド長さを調整する。

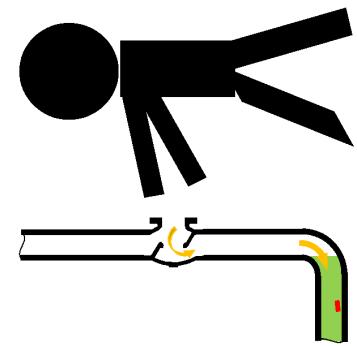
■ 確認できないエリア

- ・ウェスは使用後再使用している場合があること、他の工具類と同じ工具袋内に保管し運搬されていること、さらに、周辺で別作業により端材が発生する可能性があることから、異物が付着する可能性があり、作業前にウェスに付着物が無いことを確認しているものの確実に除去された場合は開放作業時の開口部から混入した可能性は否定できない。

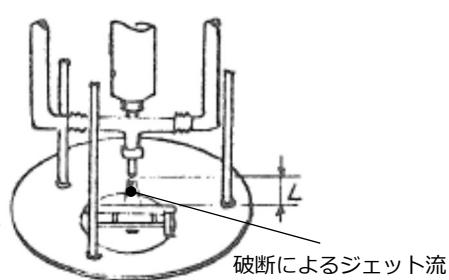
実験：破断時のジェット反力を取得

その検討において根拠とされた実験は「蒸気発生器信頼性実証試験」(昭和50~55年度: 発電用熱機関協会)によるものであり、その中では、次の実験および解析により、伝熱管が破断しジェット反力によって隣接管へ衝突しても、隣接管に発生する応力は許容値以下であるため、有意な影響がないことを確認している。

また、今回減肉により施栓した伝熱管については、その内部に1次系系統圧力がかかっておらず、破断時にジェット反力は生じないため、隣接管への影響はない。

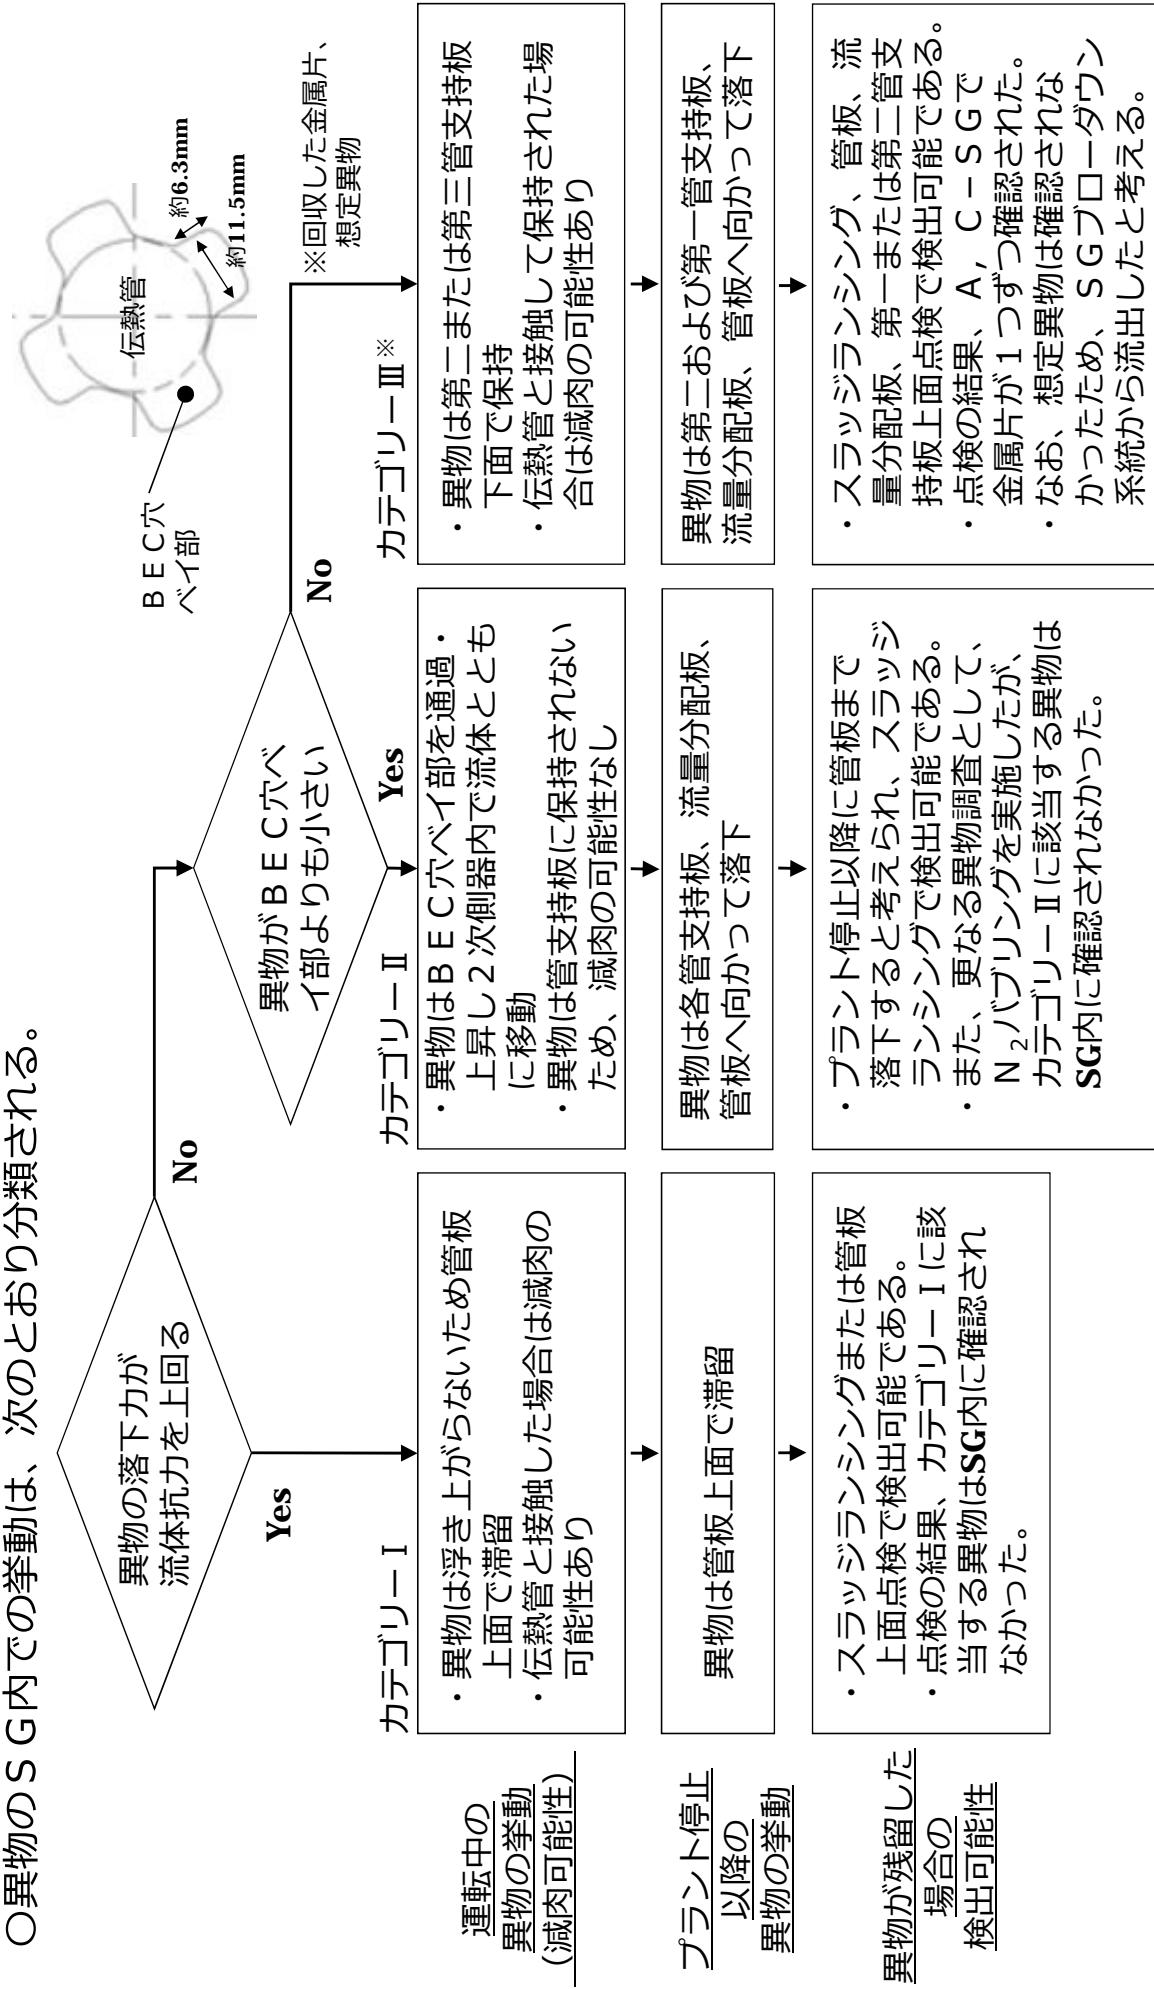
○異物のSG内で拳動は、次のとおり分類される。

今回実施したSG内部目視点検、スラッジランシング、 N_2 ノバリングにより、異物は確認されなかつたことから、異物はSG内に残留していないと考える。

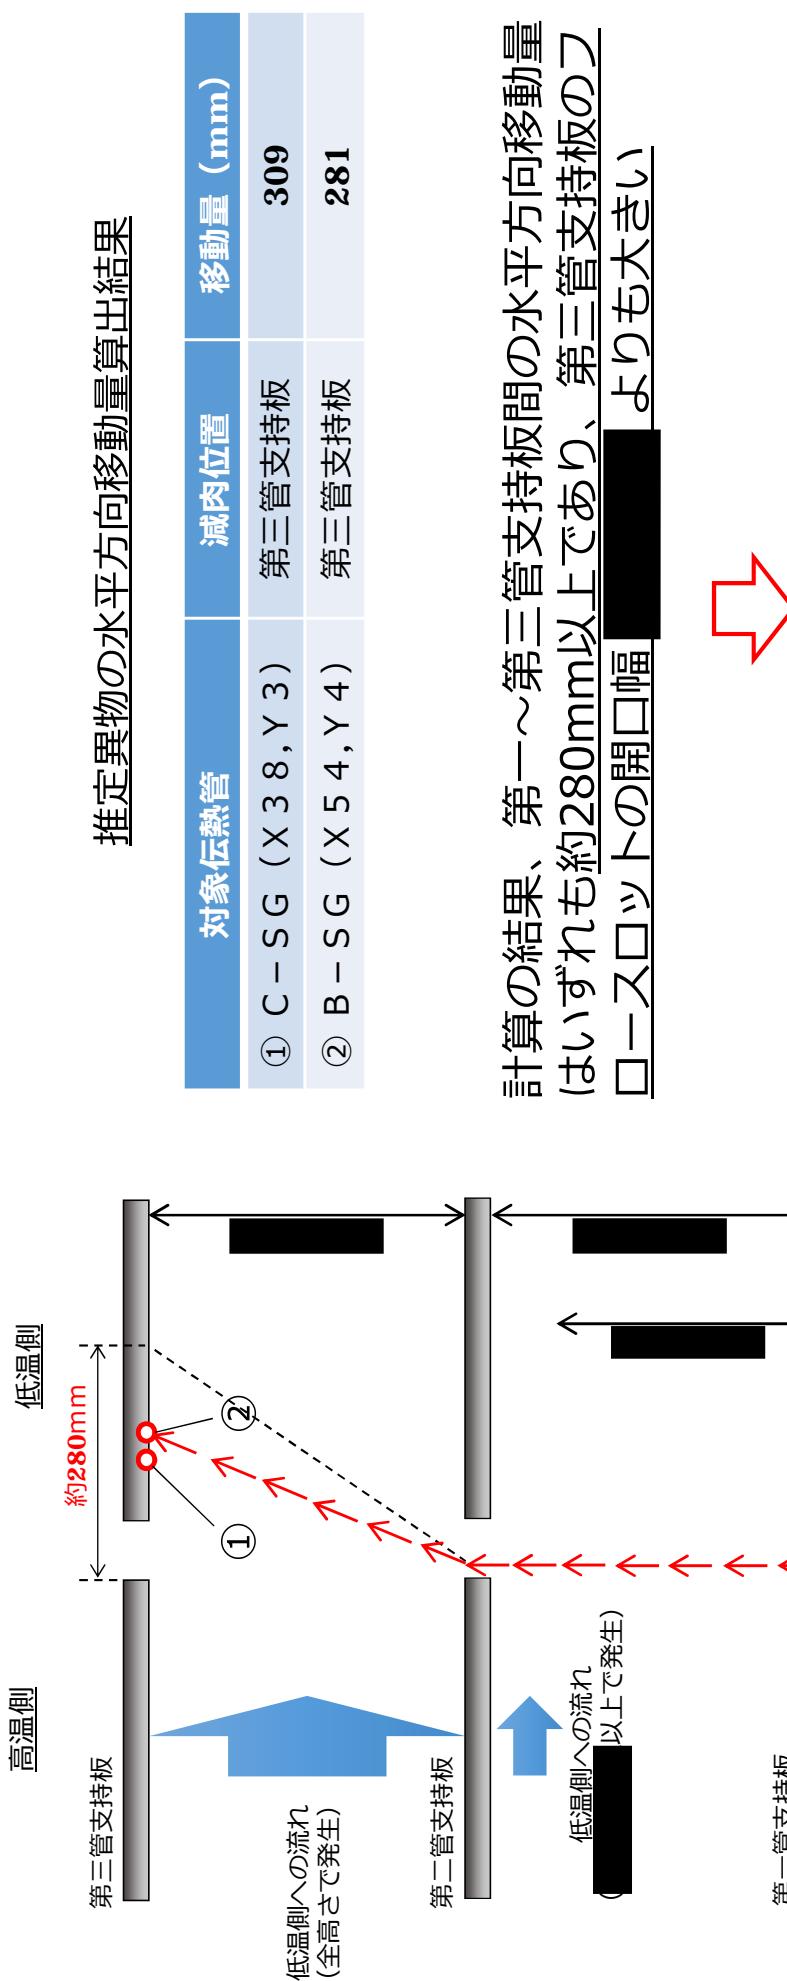
○前頁のフローでカテゴリーⅢに分類される異物が第三管支持板下面で保持されることを確認するため、今回、C-SG金属片、B-SG想定異物を代表にし、第一管支持板を通過してから第三管支持板に至るまでの水平方向の移動量を算出し、フロースロットの開口幅と比較した。

**前頁のフローでカテゴリーⅢに分類される異物は
第三管支持板で保持されると考へる
(第三管支持板以上に上昇する可能性は低い)**

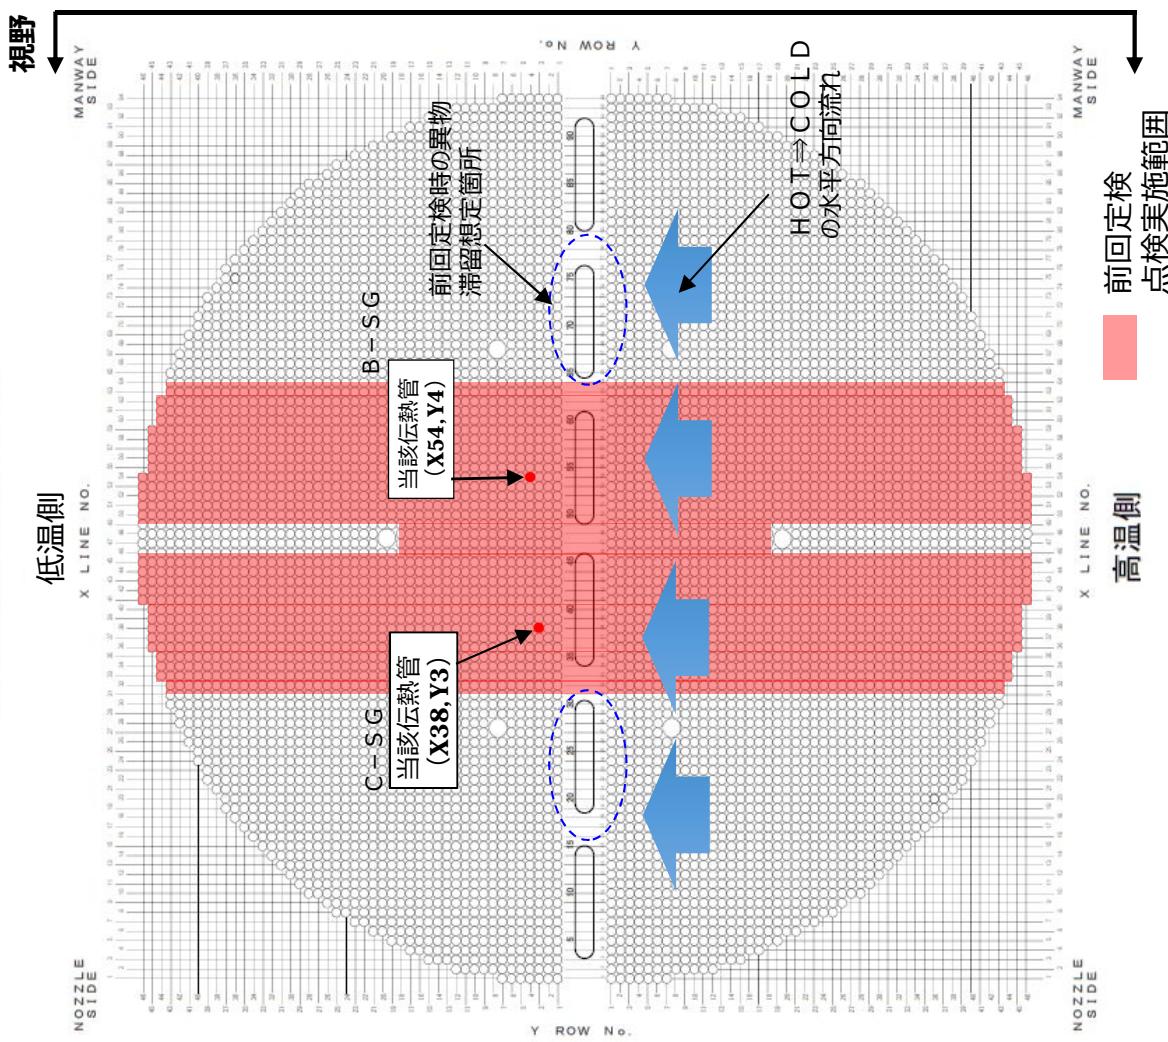
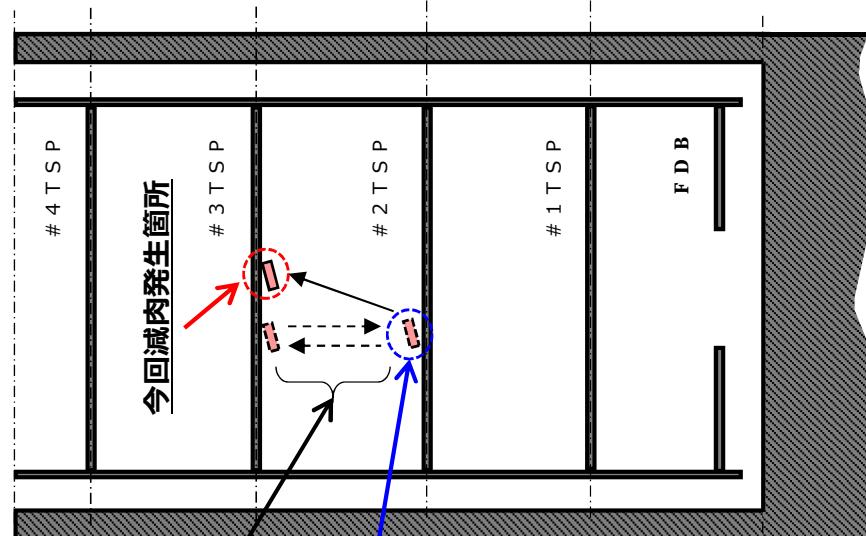
第2管支持板点検箇所図（上から見た図）

○C-SGで回収した金属片および想定される異物が、前々回定検以前にSG器内に流入した場合の挙動について考察した。
○下図の通り、SG器内へ流入してから前回定検までの間は伝熱管を減肉させるような接触状態ではなく、前回運転サイクル時に、伝熱管との接触および減肉が生じたものと推定した。
