高浜発電所3号機 蒸気発生器伝熱管の損傷について

## 発電用原子炉施設故障等報告書

件名	高浜発電所3号機 蒸気発生器伝熱管の損傷について										
事象発生の日時	2020年2月18日 13時00分 (技術基準に適合していないと判断した日時)										
事象発生の場所	高浜発電所3号機 原子炉格納容器内										
事象発生の発電用原子炉施設名	原子炉冷却系統施設 一次冷却材の循環設備 蒸気発生器 (BおよびC)										
事象の状況	<p>1. 事象発生の状況</p> <p>高浜発電所3号機(加圧水型軽水炉、定格電気出力87万kW、定格熱出力266万kW)は、2020年1月6日より第24回定期検査中であり、3台ある蒸気発生器(以下、「SG」という。)の伝熱管<sup>*1</sup>全数について、健全性を確認するため渦流探傷試験<sup>*2</sup>(以下、「ECT」という。)を実施した。</p> <p>その結果、B-SGの伝熱管1本およびC-SGの伝熱管1本について、管支持板<sup>*3</sup>付近に、外面からの減肉とみられる有意な信号指示<sup>*4</sup>が認められたことから、実用発電用原子炉及びその附属施設の技術基準に関する規則第18条並びに第56条に適合しておらず、実用発電用原子炉の設置、運転等に関する規則第134条に該当することを、2020年2月18日13時00分に判断した。</p> <p><sup>*1</sup> SGの中で1次冷却材(1次側)と給水(2次側)の熱交換を行う逆U字形の管群。1次冷却材は入口管板部(高温側)から入り、給水と熱交換後に出口管板部(低温側)へ流れる。</p> <p><sup>*2</sup> 高周波電流を流したコイルを伝熱管に挿入することで伝熱管に渦電流を発生させ、伝熱管の欠陥により生じる渦電流の変化を電気信号として取り出すことで欠陥を検出する試験(ECT; Eddy Current Test)。全周に対して渦電流の発生と検出を別々のコイルを用いた24組のコイルで伝熱管の欠陥による渦電流の変化を信号として検出する。</p> <p><sup>*3</sup> 伝熱管を支持する部品。</p> <p><sup>*4</sup> ノイズレベル(雑音信号レベル)を超える信号であって、SG管支持板等の外部構造物あるいは伝熱管の形状等に起因する信号(疑似信号)ではない信号指示。</p> <p>2. ECT結果</p> <p>(1) 検査期間</p> <p>2020年 2月 2日～2020年 2月18日(定期事業者検査終了日)</p> <p>探傷検査・データ整理期間 2020年 2月 2日～2020年 2月15日</p> <p>解析・評価検査期間 2020年 2月16日

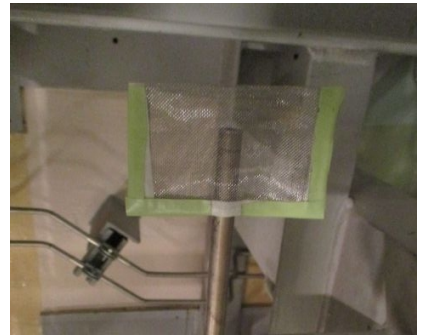
3/8インチ配管 (約50m x 3ループ) について、空気のフラッシングによる確認を実施した結果、異物は確認できなかった。

(フラッシングの様子)

(フラッシング後のフィルタ)
