「もんじゅ」の燃料体取出し作業の進捗状況について

2020年9月8日

日本原子力研究開発機構 (JAEA)

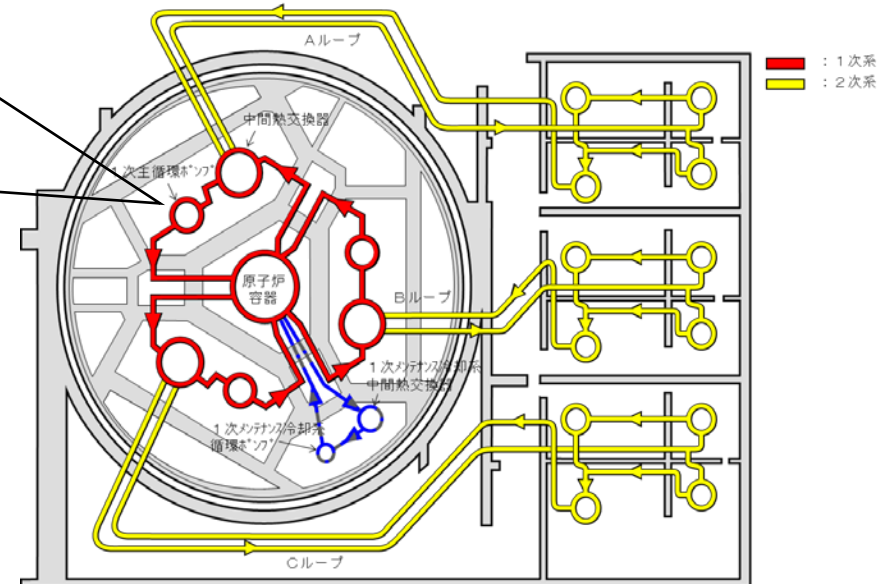
1次主循環ポンプAモータ上部軸受部内スラスト軸受への供給系統概要

- ◆ 7月21日23：50、1次主冷却系循環ポンプAをポニーモータAによる運転中に潤滑油系オイルリフト用ストレナ出口圧力がゼロを指示していることを確認したことから、7月22日1：18に1次主冷却系ポニーモータAを停止し、1次主冷却系潤滑油系オイルリフトポンプA-A※（以下「オイルリフトポンプA-A」）を停止した。
※1次主冷却系潤滑油系オイルリフトポンプとは、1次主循環ポンプのポニーモータによる運転時、主モータ上部軸受部内スラスト軸受に潤滑油膜を形成させるための高圧油を供給する油ポンプ。
- ◆ その際、オイルリフトポンプ本体に電動機からの駆動力を伝達するカップリング部より異音を確認したため、オイルリフトポンプA-Aのカップリング部の開放点検を実施したところ、カップリング部のスプロケット(歯車)及びチェーンが損傷していることを確認した。

- ◆ 直近2019年7月の電動機点検において、カップリングの既設品再組込みの際に sprocket（歯車）とチェーンの元位置合わせを実施しなかったため、フレッチング摩耗が発生し、sprocket及びチェーンが損傷した。

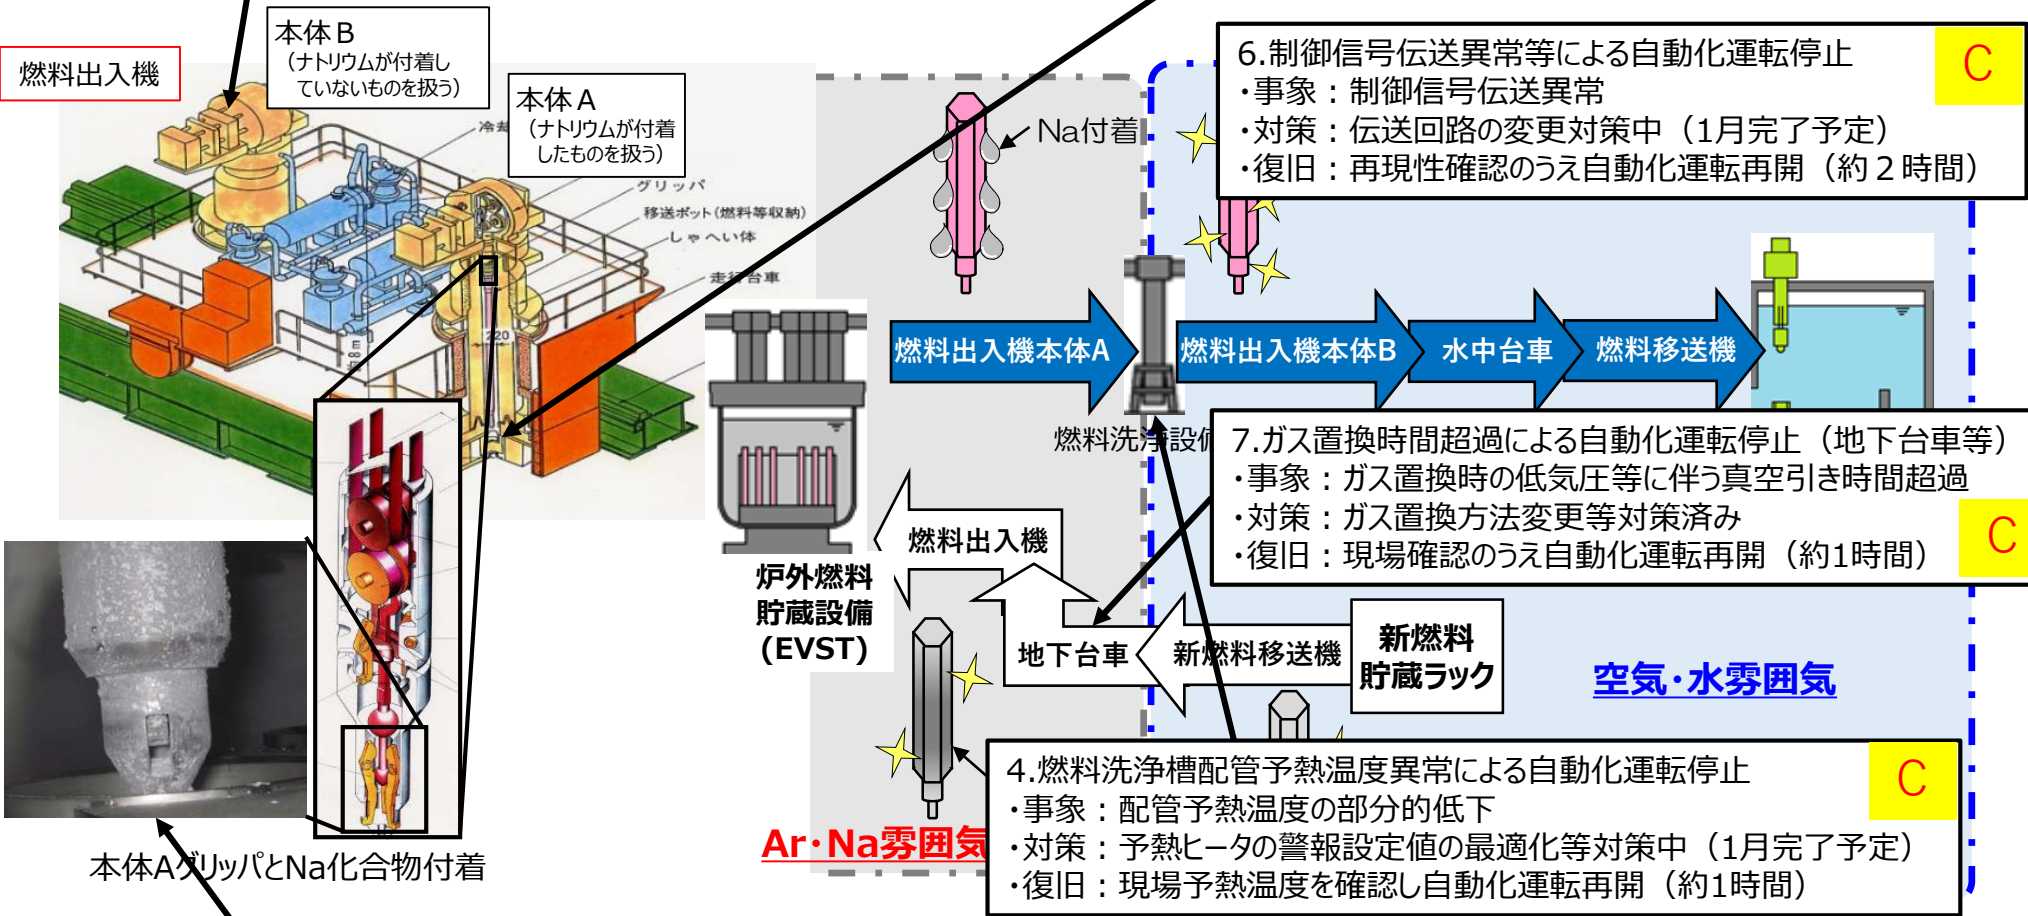
3. 燃料出入機本体 A ドアバルブのナトリウム付着によるシール漏れ A

- ・事象：ドアバルブ付着NaがNa化合物となりドアシールからArガス漏れ
- ・対策：本体A直接冷却系停止等対策中 (1月完了予定)
- ・復旧：本体A分解しドアバルブ付着Na等の手入れ (約1ヶ月要)
