3号機 燃料取り出しの状況について

2020年9月14日

東京電力ホールディングス株式会社

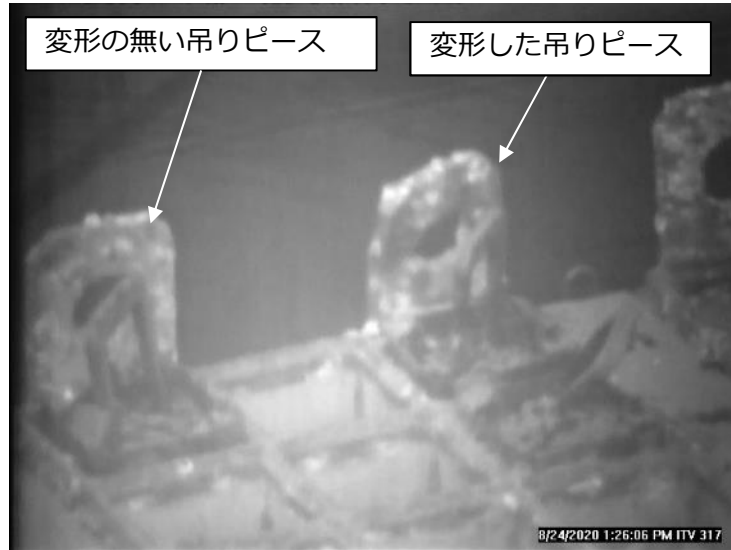
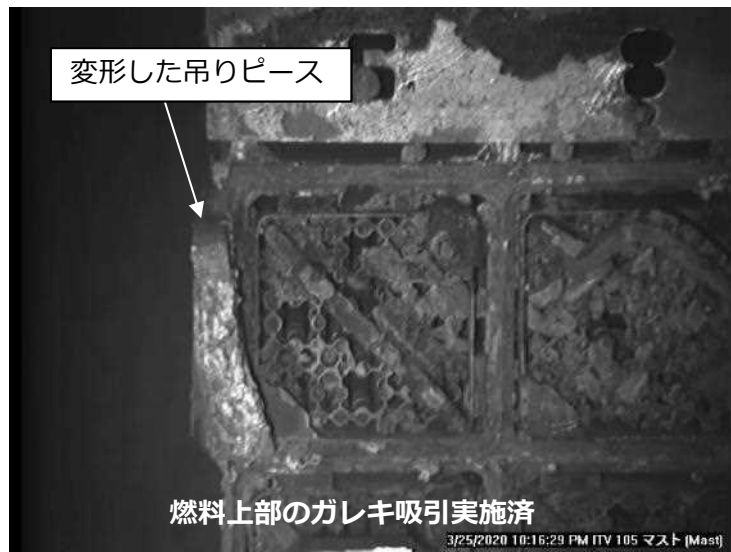
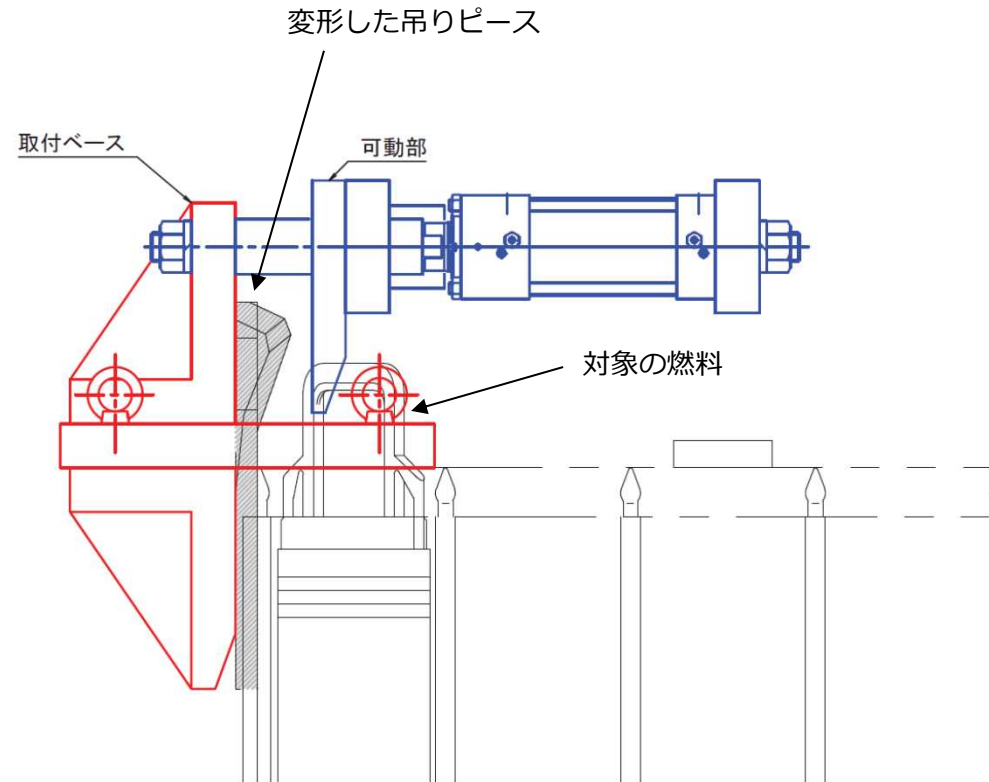
シリンダによる曲げ戻しの概念図

3. 燃料ラック吊りピース変形箇所の対応

- 吊りピースをシリンダ等により押し付け曲げ戻し,燃料との干渉を解除する措置を準備中
- 現在装置の設計検討中であり, 2020年12月末までに干渉解除の措置を実施予定

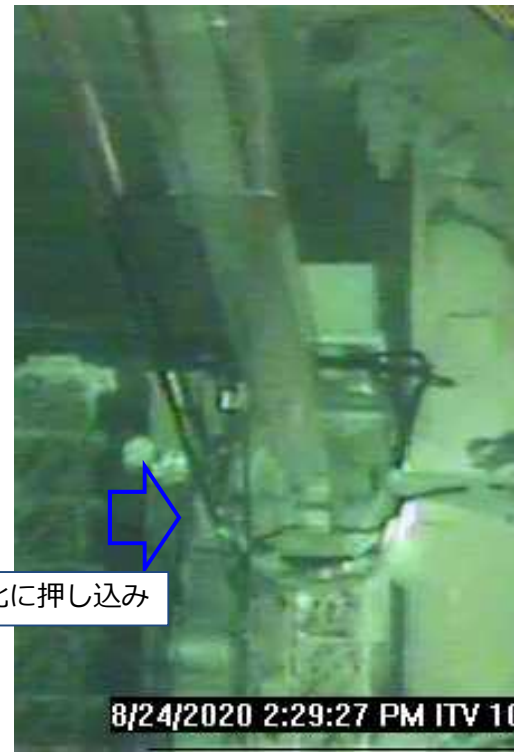
マニピュレータによるマストの補助
撮影日 2020年8月24日

- 2020年8月24日 ハンドル変形燃料2体分の吊り上げ試験を実施。
 - ⑭燃料※マニピュレータの補助によりマストの偏心を解消する必要のある燃料
 - ⑯燃料※2020年5月25日に新たに確認した変形燃料
- 制限荷重（700kg）以内にて吊り上げ可能であることを確認した。

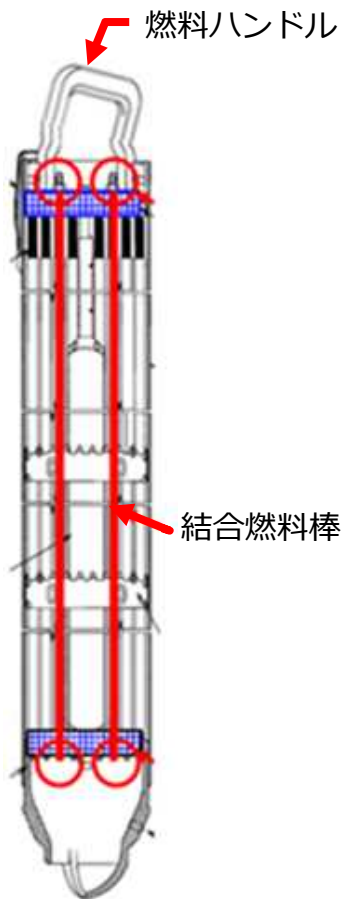
燃料吊上げ時の
荷重負担部材

- ・ 燃料吊り上げ時は,結合燃料棒 (全 8 本) と燃料ハンドルが荷重を負担する

- ①ガレキ衝突解析および実燃料の外観観察の結果,ハンドル変形燃料は4本以上の結合燃料棒で吊り上げ荷重を負担できる状態であることを確認。
- ②燃料吊り上げ時は3本以上の結合燃料棒でバランスを保ち吊り上がる。
吊り上げ強度評価の結果,降伏応力に対する比率は約0.51^{※1},引っ張り強さに対する比率は約0.35^{※1}であり,1000kgの荷重を負担できる状態であることを確認。
- ③また,引っ張り試験の結果,燃料棒は1本あたり1000kg以上の耐荷重を有する

- ①当初,吊り上げ荷重を700kg^{※2}を上限とし変形したハンドル模擬体の引っ張り試験を実施。ハンドルの強度に問題の無い事を確認。
- ②今回, **新たに変形したハンドルを模擬した引っ張り試験を実施。1000kgに余裕を見て約2000kgまで増加させた場合でもハンドルの強度に問題の無い事を確認**

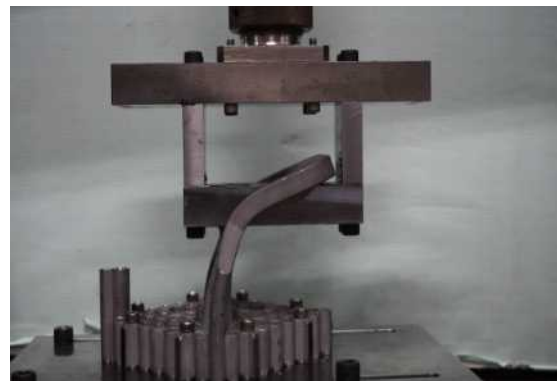
引張試験外観

- ハンドル変形燃料を荷重1000kgで吊り上げた際に,ハンドル部が十分な耐荷重を有していることを試験によって確認した。

- 26kN (2652kg) の範囲において燃料ハンドルの破断は確認されなかった
- 片側模擬体による破断試験では, 83.4~91.5kN(8505~9331kg)※の範囲で破断を確認した

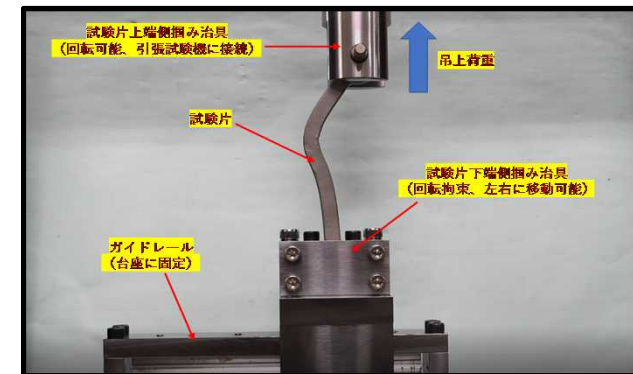
引張試験外観(片側部分模擬)

※: 4つの試験片で試験を実施。最小~最大破断荷重を記載

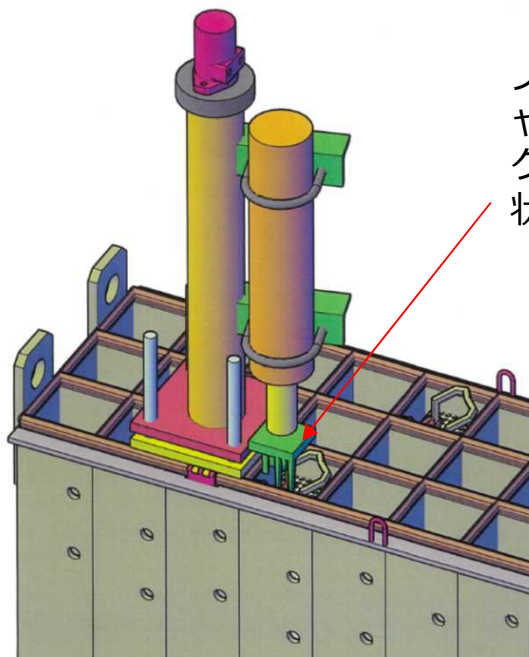
圧縮空気注入案

- 圧縮空気の注入案およびラックへの振動付与によりガレキの状態を変化させる案を検討中。
- 実機適用前に、ガレキを詰めた状態を模擬したモックアップを実施し性能を確認していく。

ノズルから圧縮空気をチャンネルボックスとラックの間に注入し、ガレキの状態を変化

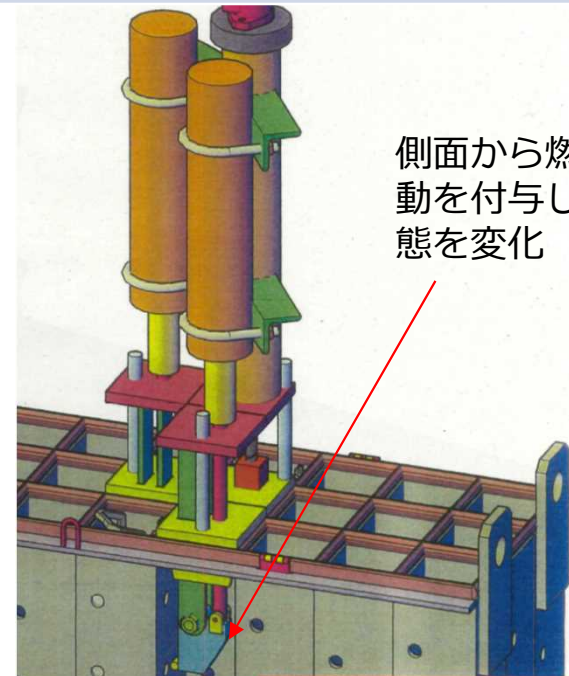
振動付与案

側面から燃料ラックへ振動を付与し、ガレキの状態を変化

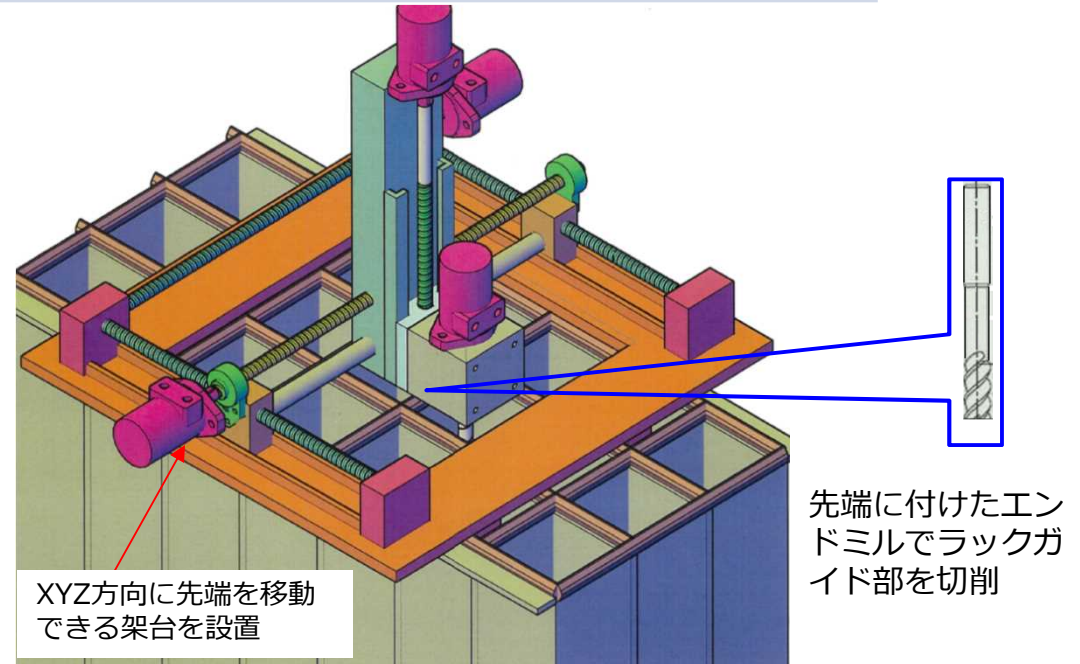
ラックガイド切削案

- 燃料上部の変形によるラック上部との干渉解除のため、ラック上部のラックガイド部の切削を検討中（チャンネルファスナ等とラックガイド部が干渉している可能性を考慮）。
- 実機適用前に、ラックガイド部が切削可能であることをモックアップで確認する。

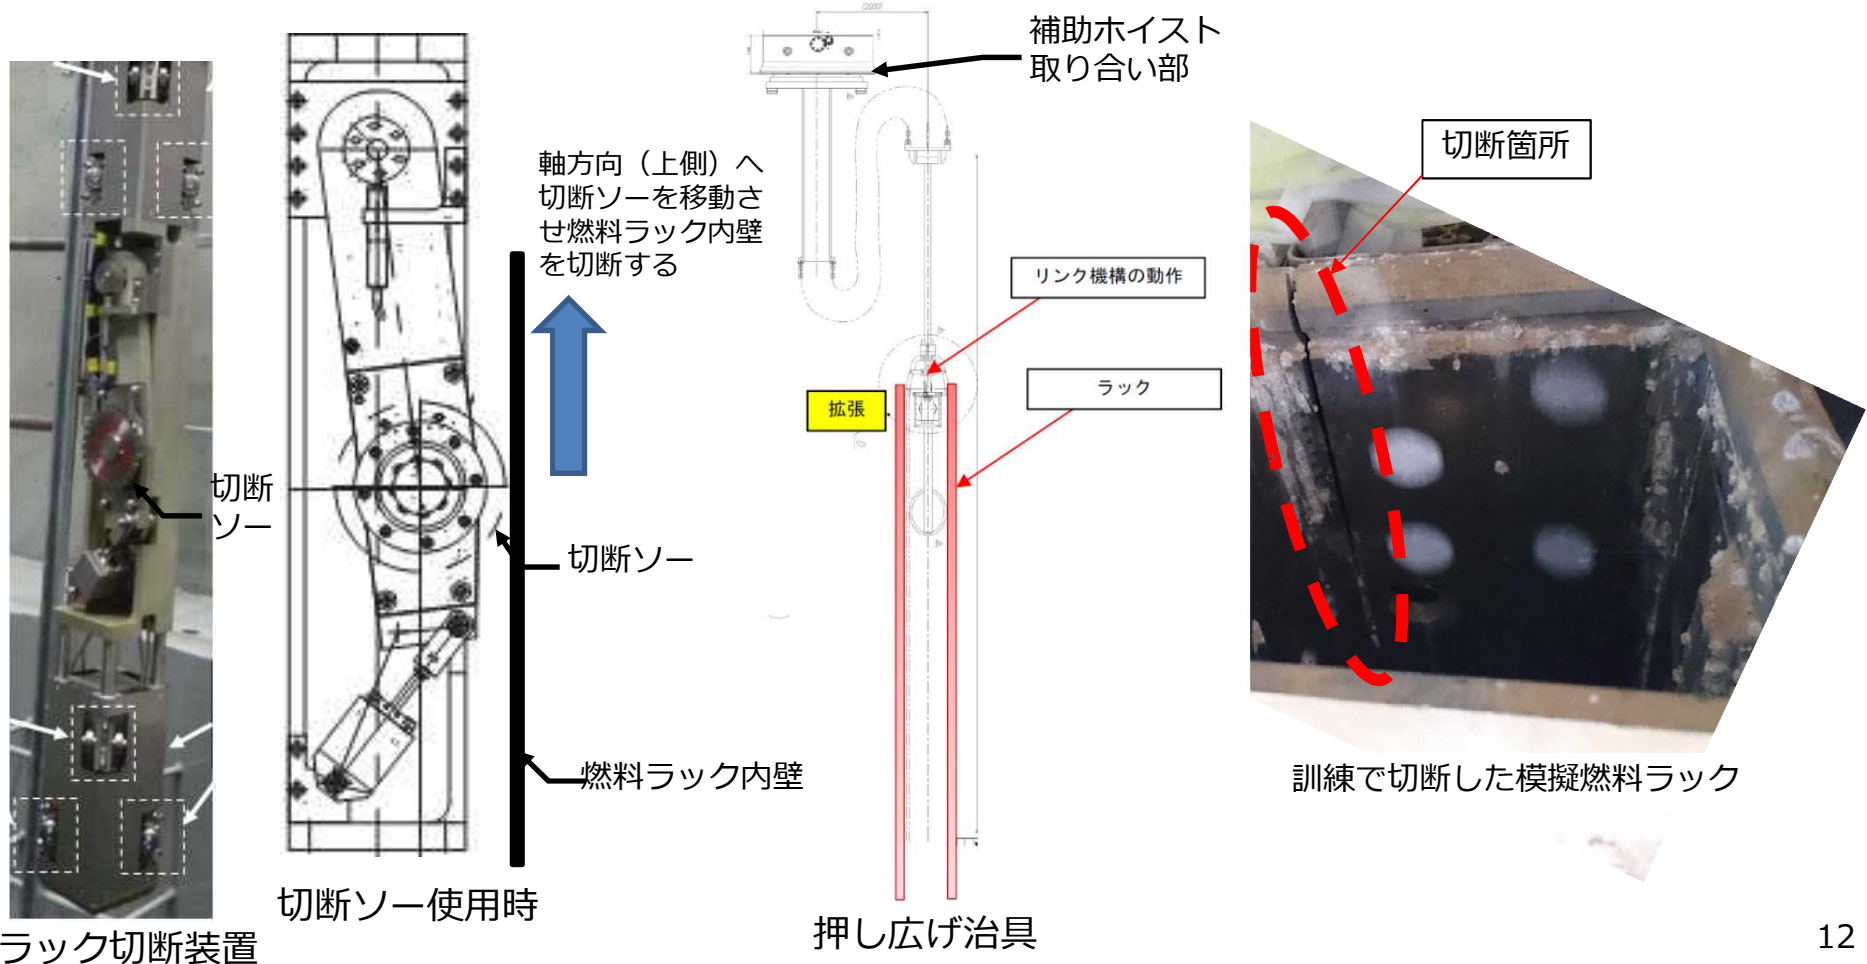
- 燃料ラックを内側から切断するラック切断装置，切断後に水平方向にラックを押し広げる押し広げ治具を製作済。3号機SFPにおいて燃料取り出し済の空ラックで実機検証を行う予定。
- 切断範囲は上部から1500mm程度，押し広げによるクリアランス増加は1~2mm程度。
- 燃料が隣接している箇所への適用可否，他の装置との適用順序等，現地適用にあたっての課題について実機検証準備と並行して検討を行っていく。

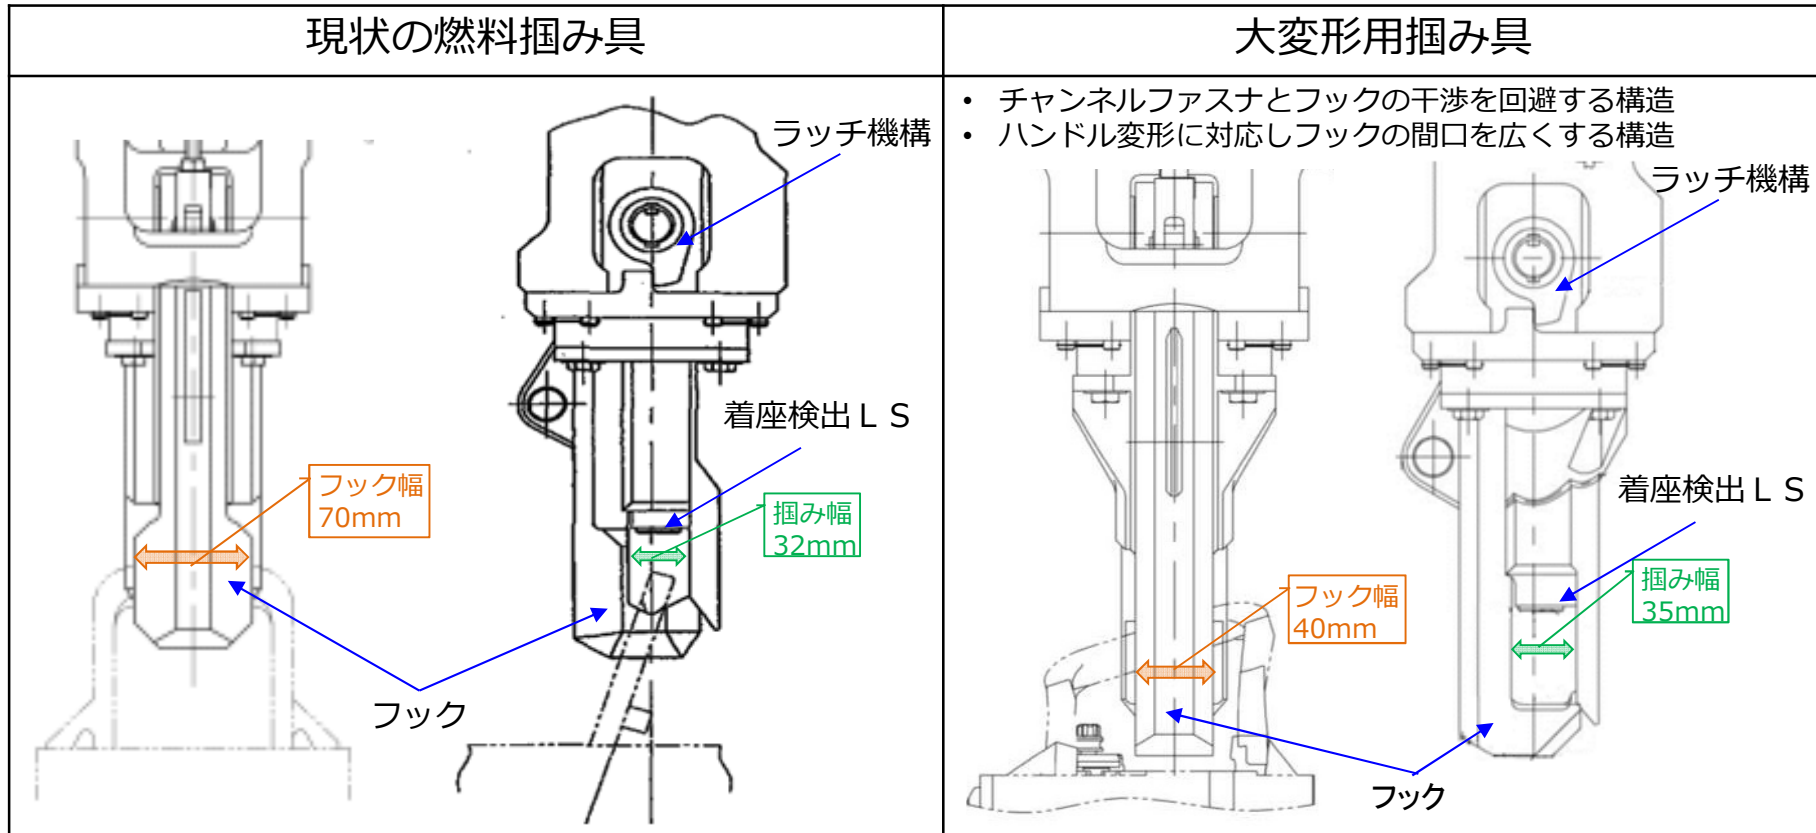
- ハンドルがチャンネルファスナ側に大きく倒れている燃料の取り出しに対応するため、専用の大変形用掴み具を導入
- 大変形用掴み具は現状の掴み具から先端形状のみを変化させたものであり、落下防止等の安全機能に変更は無い

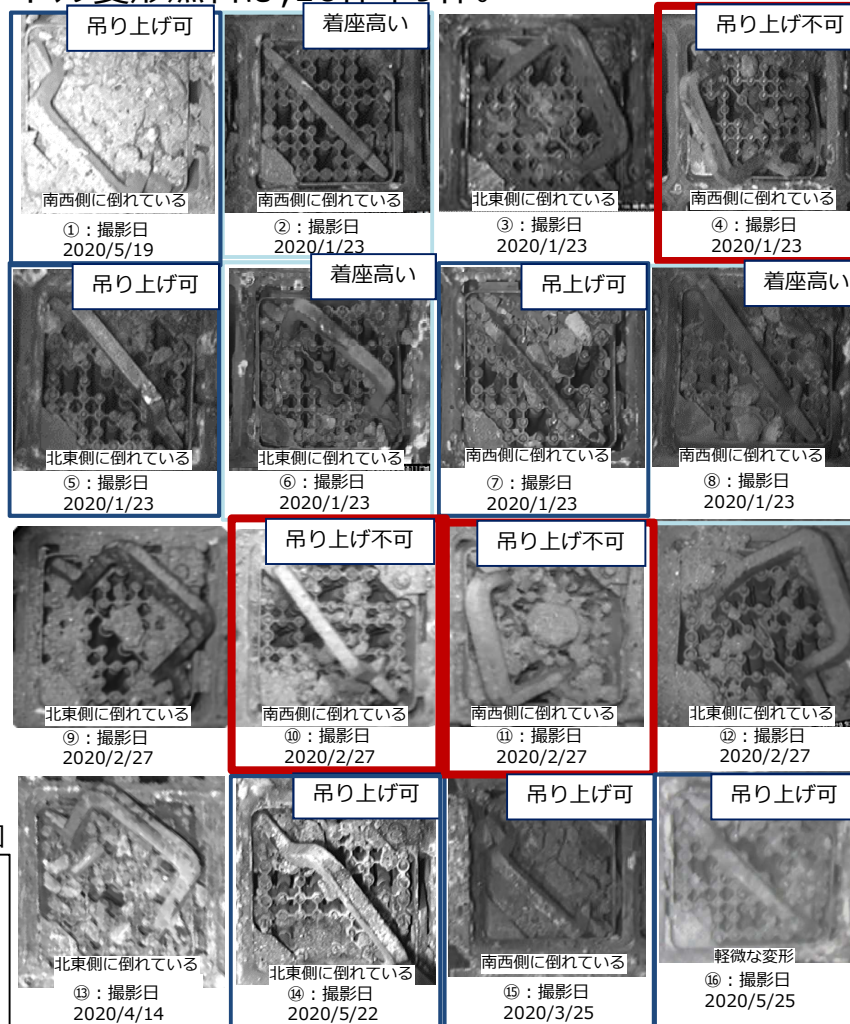
- 5月28日時点でハンドル変形を確認した燃料は16体。このうち既存FHM掴み具で把持角度を超過している可能性のあるハンドル変形燃料は4体（区分C分）。2020年12月頃に吊り上げ試験を実施予定。
- 8月24日に、ハンドル変形燃料2体分（⑭および⑯燃料）が吊り上げ可能であることを確認。現時点で吊り上げ可能が確認できたハンドル変形燃料は、16体中9体。

N o.	型式	ITVによる推定曲がり角度	変形方向	取扱い区分※1
①	STEP2	約10°	反CF側	A
②	9×9A	約10°	反CF側	A
③	9×9A	約40°	CF側	C
④	9×9A	約40°※2	反CF側	B
⑤	9×9A	<10°	CF側	A
⑥	9×9A	約10°	CF側	A
⑦	9×9A	約10°	反CF側	A
⑧	9×9A	約20°	反CF側	A
⑨	9×9A	約40°	CF側	C
⑩	9×9A	約10°	反CF側	B
⑪	9×9A	約60°※2	反CF側	B
⑫	9×9A	約60°	CF側	C
⑬	9×9A	約40°	CF側	C
⑭	9×9A	約20°	CF側	B
⑮	STEP2	<10°	反CF側	A
⑯	9×9A	<10°	-	A

※1 : ハンドルが北東側に倒れている場合は、チャンネルファスナが掴み具と干渉するため、把持可能な角度が小さい。
 ※2 : 吊り上げ試験時に、ハンドルが数度程度曲がり戻ったことを確認している。

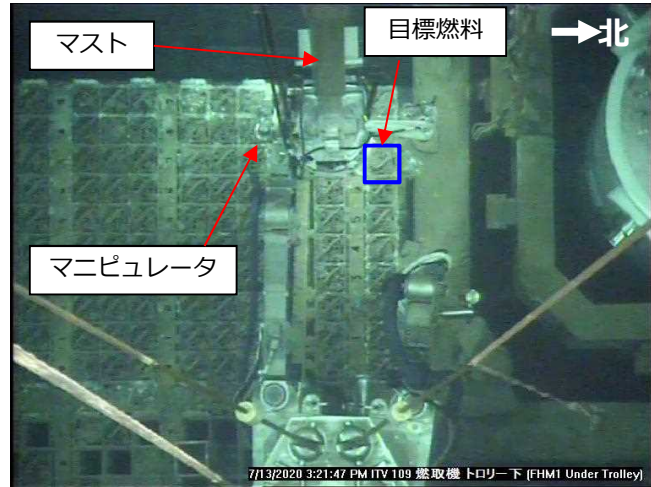
押し込み前

- マニピュレータでマストを北側に押し込んで傾けることで、輸送容器洗浄配管近傍の燃料を把持できることを確認した。また、マストを押し込んだ状態で燃料を問題なく引き抜き可能であることを模擬燃料で確認済み。

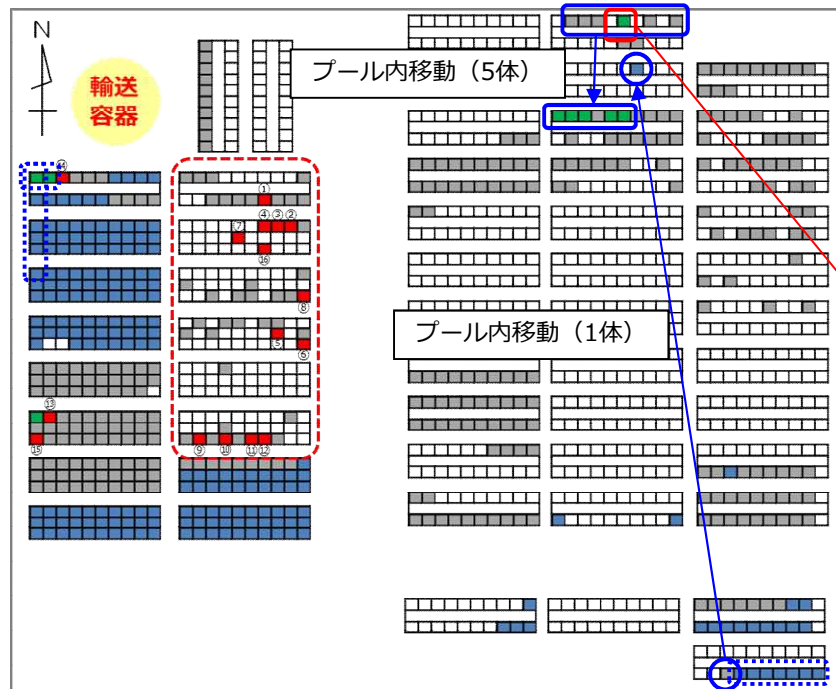
3号機使用済燃料プール

- プール端部に保管されている一部の燃料は、吸引装置を取り扱うFHM補助ホイスの運転範囲の制約のため、現在の位置ではガレキ吸引が十分にできない。そのため、プール内の別のラックに移動させた後、ガレキ吸引を行う。
- 2020年8月11日 プール北端に位置する6体のうち、5体を南へ移動させた。残りの1体について、ラックの北側に機材を吊り下げているワイヤー※とマストITVブラケットの干渉を解消後、南へ移動予定。
- 2020年9月2日 プール南端に位置する1体を移動中、マストケーブルを損傷させた。
