大飯発電所 3 号機

加圧器スプレイライン配管溶接部における有意な指示について

(9 月 1 1 日公開会合における指摘事項の回答)

2 0 2 0 年 9 月

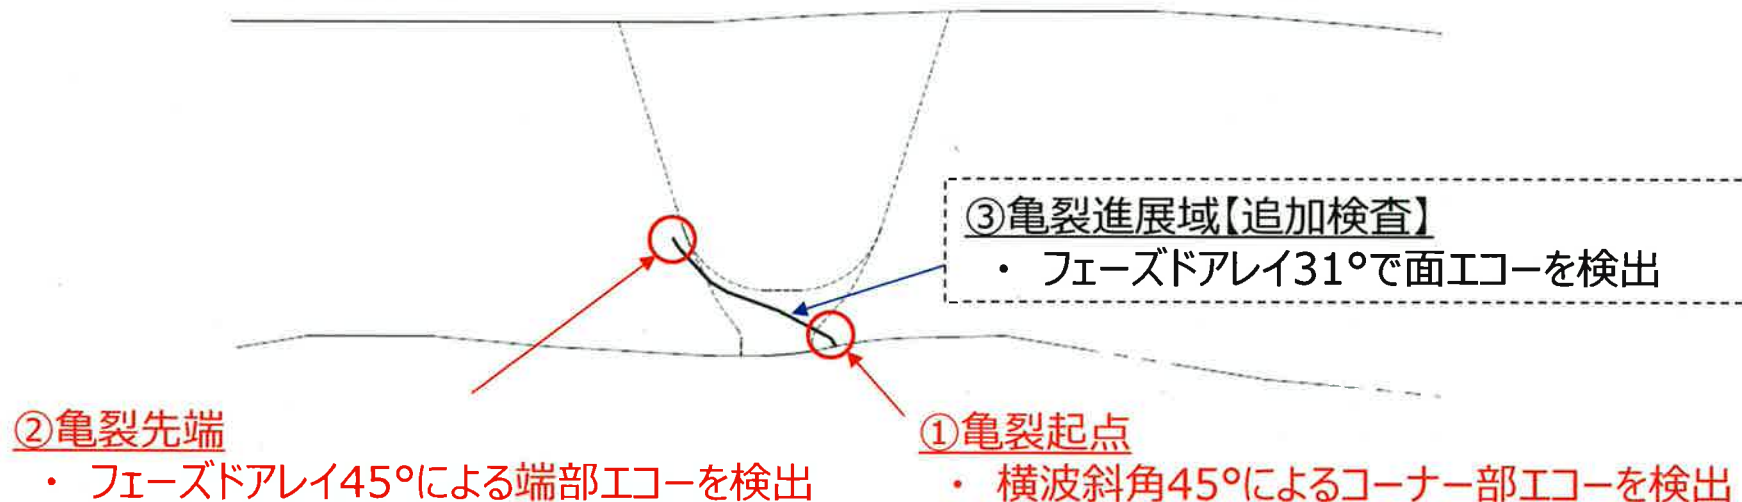
| 目的・狙い | 手 法 | 確認項目 | 適用状況 | | | 結 果 |
|---|---|---|---|---|---|---|
| | 横波斜角45° | 斜角方向の探傷により、DAC20%超えのエコーを記録し、有意な指示の有無を確認する。 | ○ | ○ | ○ | エルボ側から亀裂の起点となる<br>コーナー部エコーを検出・・・①<br>DAC20%超えの有意な指示範囲<br>を亀裂長さとする。 |
| <第二段階検査><br>亀裂深さ測定<br>(PD) | フェーズドアレイ<br>(縦波斜角45°) | 斜角方向の探傷により、端部エコーを検出し、亀裂深さを確認する。 | — | — | ○ | 亀裂端部を検出<br>(亀裂深さを確認)・・・② |

上流側 (管台)

下流側 (エルボ)

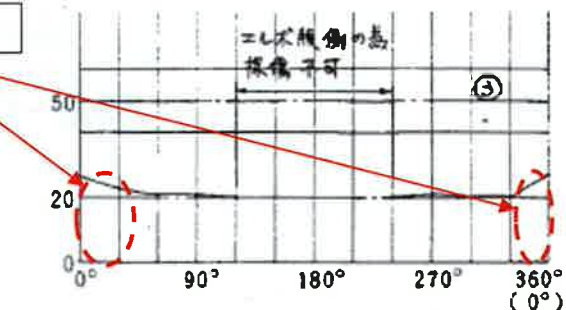
- ・今回、新たに亀裂からのエコーを検出（前回(2004年第10回定検)ISI及びPSIでは未検出）
- ・前回(2004年第10回定検)ISI及びPSI（1990年）で確認していた裏波からのエコーの消失を確認
- ・亀裂からのエコーと裏波からのエコーの入れ替わりを確認

亀裂からのエコーのデータ

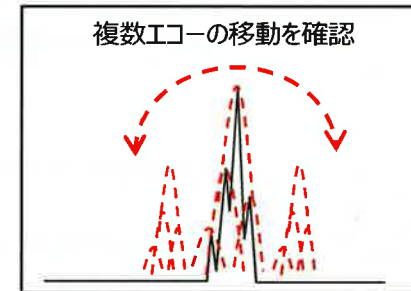
### 裏波からのエコー挙動

- 裏波からのエコーは裏波形状による複数のエコーとなる

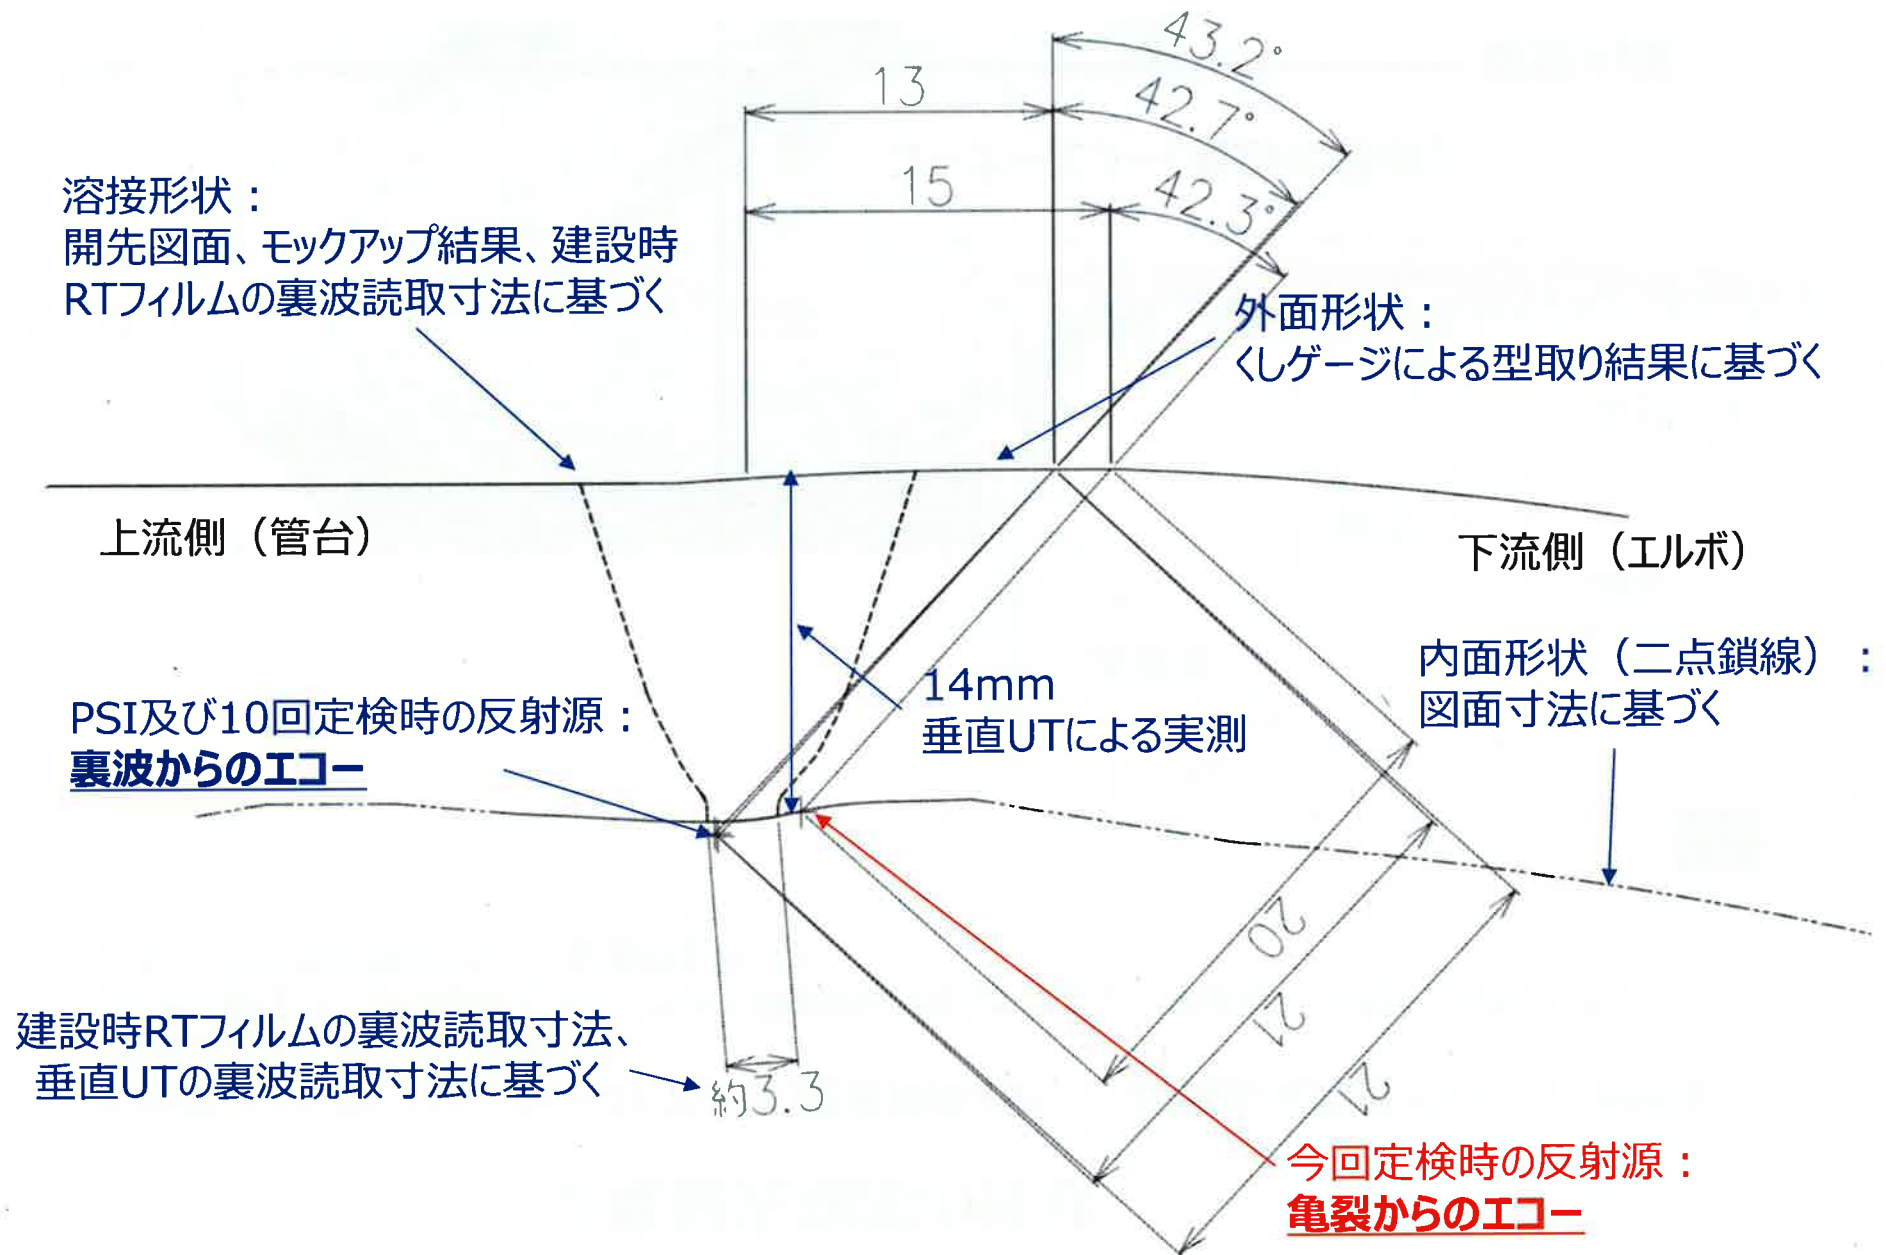
# ①亀裂起点 (3/3)

- 亀裂からのエコーは裏波と異なり他のエコーと分離した明瞭なエコーとなる
- 亀裂部と健全部の境界(今回の場合30°、330°近傍)では、裏波と亀裂両方のエコーが確認できる(エコーの入れ替わり)

18回定検時の反射源。  
亀裂からのエコー

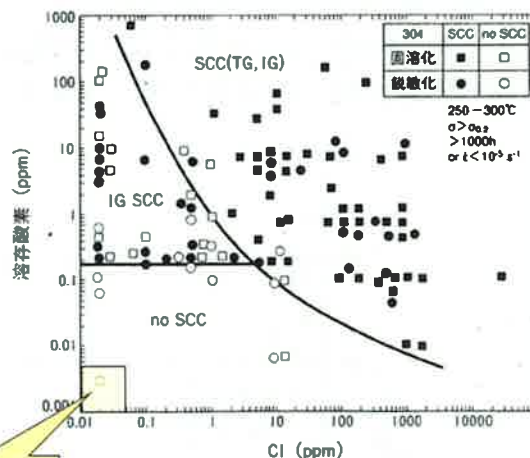
図1 304ステンレス鋼の高温高圧水による応力腐食割れにおよぼす溶存酸素とCl⁻イオンの関係

当該配管は、常時通水されており、閉塞滞留部ではない。また、図-2に示すとおり、実機PWRプラントの一次冷却材水質は、溶存酸素濃度は0.005ppm以下、塩化物イオン濃度は0.05ppm以下に管理されており、SCCが発生しない領域となっている。

図-2 PWR一次冷却材水質管理基準及び  
SCCに及ぼす溶存酸素濃度と塩化物イオン濃度の関係

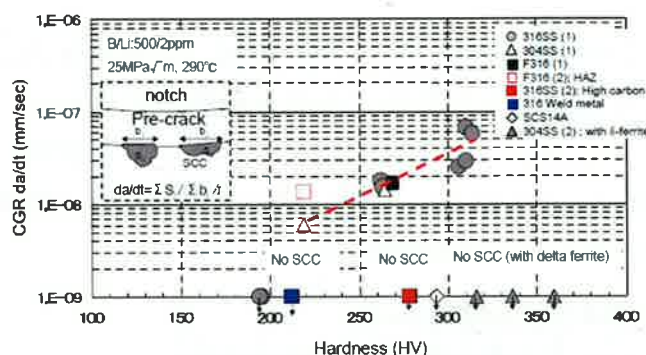
図-2 PWR環境下の硬さと亀裂進展速度の関係

PWR環境下における亀裂進展速度に関しては、電共研にて硬さ依存性データが採取されている(図-2参照)。この亀裂進展速度は、図-3に示すCT試験片を用い、試験期間中一定の荷重を負荷し、試験終了後、破壊調査にて破面の確認を行い、SCC亀裂の進展量を算出している。なお、CT試験片は、所定の硬さ(200HV、250HV等)となるよう冷間引張にて硬さを付与している。

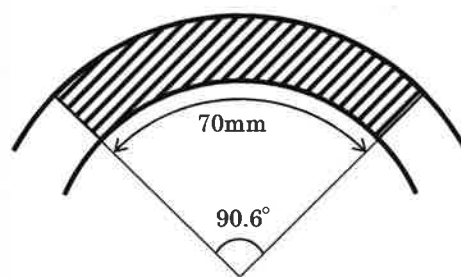
LBB 評価として想定する貫通亀裂形状

進展後の想定亀裂形状

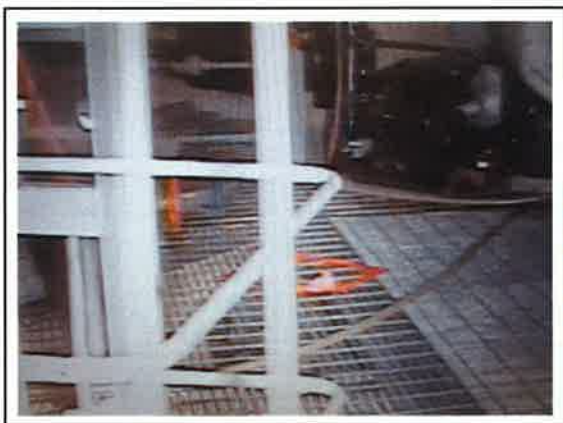
<EL 26m確認画像>

確認ポイントに赤マーキング実施

既設ITV

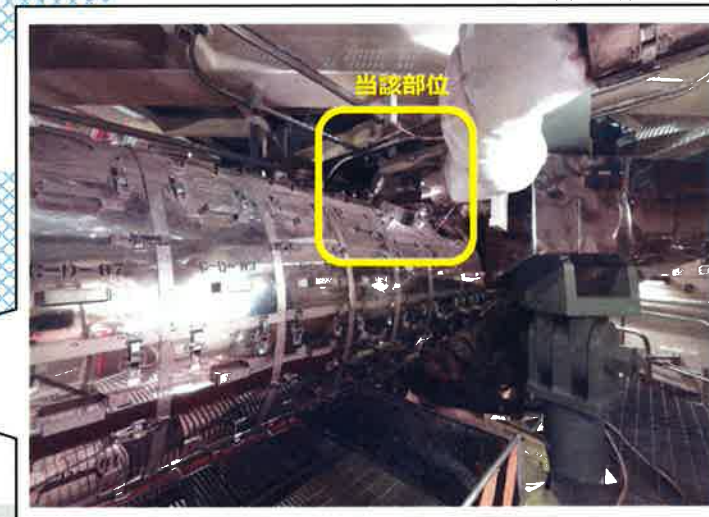
<EL 22m確認画像>

当該部位

加圧器  
スプレイ配管

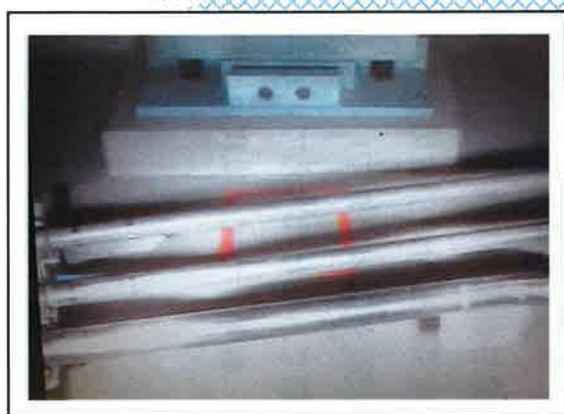
<EL 17m確認画像>

確認ポイントに赤マーキング実施

既設ITV
