高浜発電所 3号機 蒸気発生器伝熱管の損傷について (概要版)

2020年10月9日

1. 事象の概要

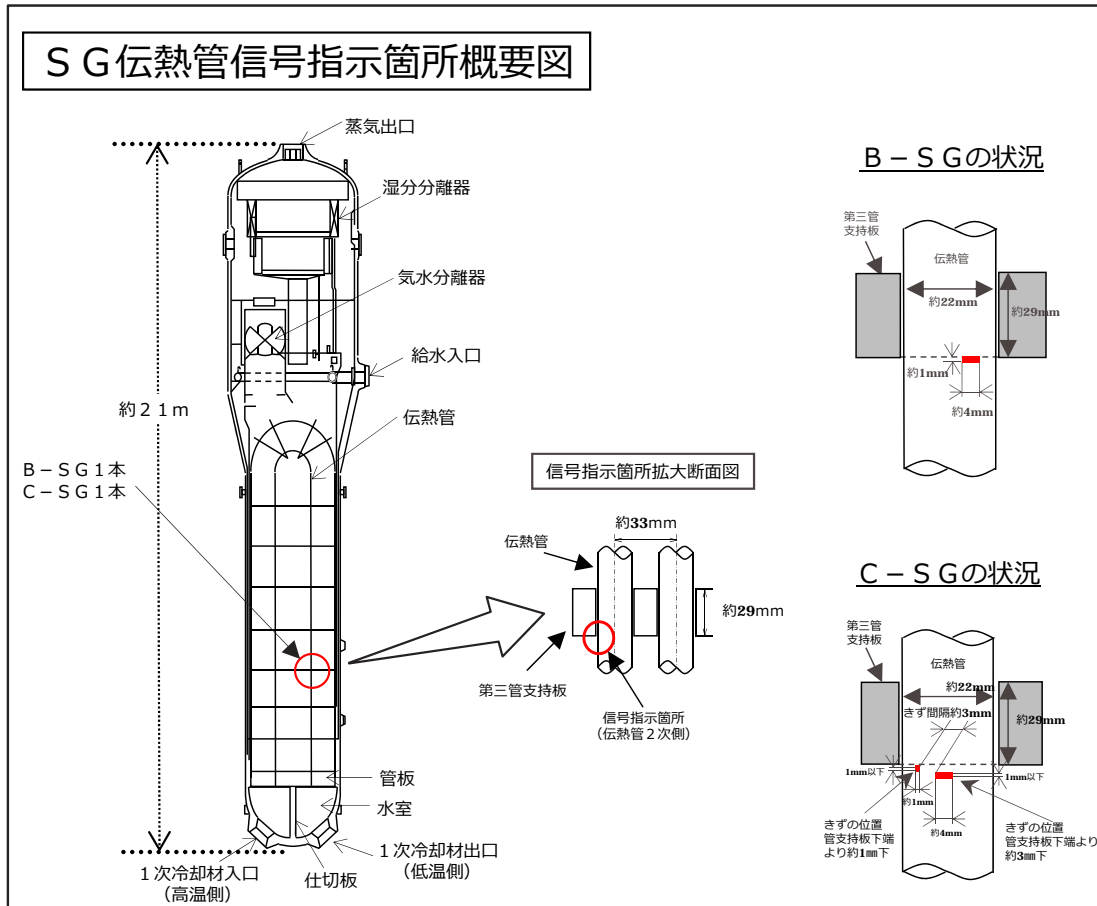
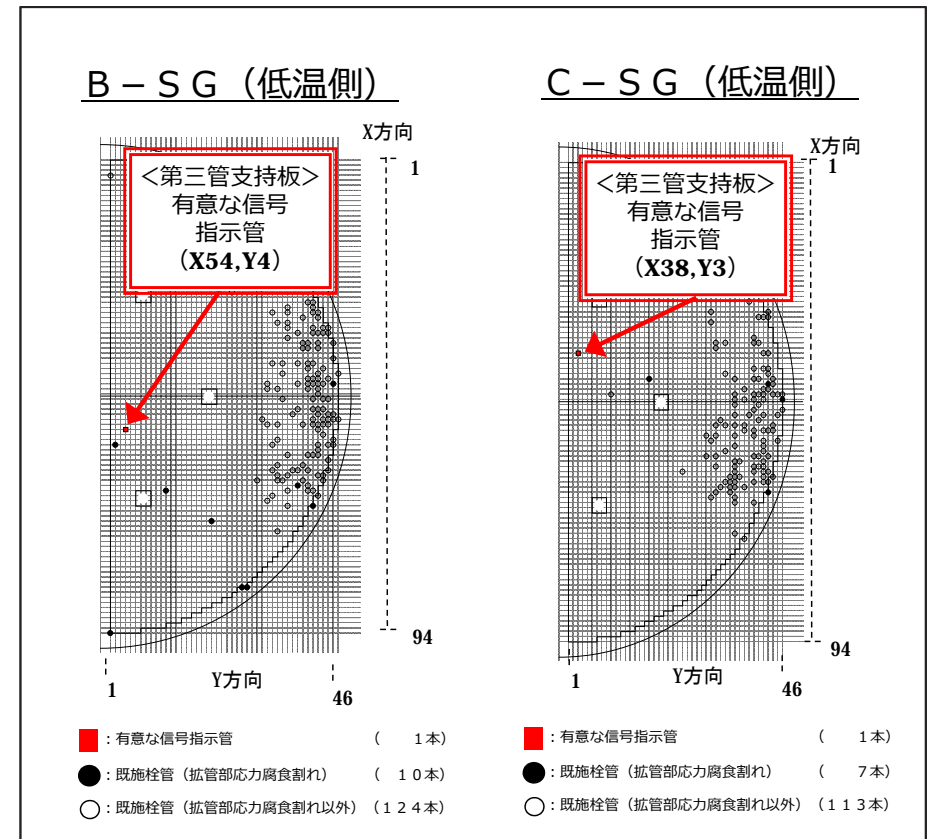
2020年1月6日からの第24回定期検査において、3台ある蒸気発生器（以下、「SG」という。）の伝熱管の健全性を確認するため渦流探傷試験（以下、「ECT」という。）を実施した。

その結果、B-SGの伝熱管1本およびC-SGの伝熱管1本の伝熱管2本について、管支持板部付近に、外面からの減肉とみられる有意な信号指示を確認したことから、実用発電用原子炉及びその附属施設の技術基準に関する規則第18条ならびに第56条に適合しておらず、実用発電用原子炉の設置、運転等に関する規則第134条に該当することを、2月18日13時00分に判断した。

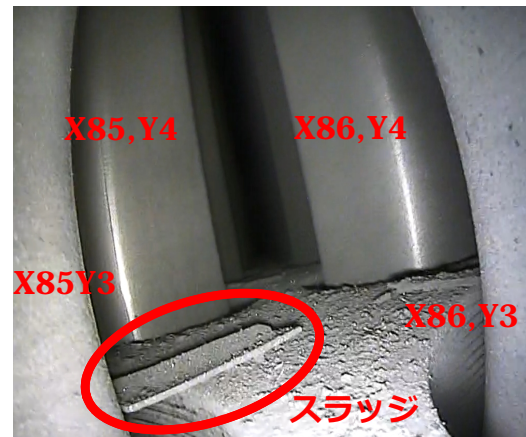
4号機 22回定期検査
スラッジ

- 4号機前回 (22回) 定期検査で確認した金属片の写真と、3号機今回 (24回) 定期検査でのスラッジ写真を示す。
- スラッジか否かの判断は、形状 (厚み、R形状など) および金属光沢により実施しており、スラッジであれば伝熱管から剥がれ落ちたものであるため、直線あるいは瓦状の形状を有しており、金属光沢は見られない。
- 金属片 (異物) とスラッジの違いは小型カメラにより判別可能であるが、判断に迷った場合は回収して確認している。

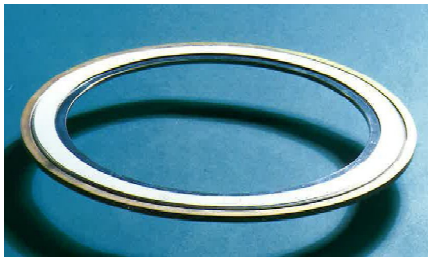
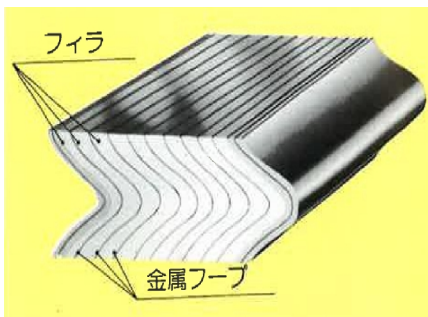
うず巻きガスケット
<イメージ図>

A、C-SGより回収した金属片について分析を実施した。

○材質はいずれもオーステナイト系ステンレス鋼 (SUS304相当)

○類似する形状の資材を確認したところ、幅約5mmのうず巻きガスケットの一部 (フープ材) であると推定

○走査型電子顕微鏡により観察した結果、部分的な筋状の擦れ跡、摩耗、減肉などを確認

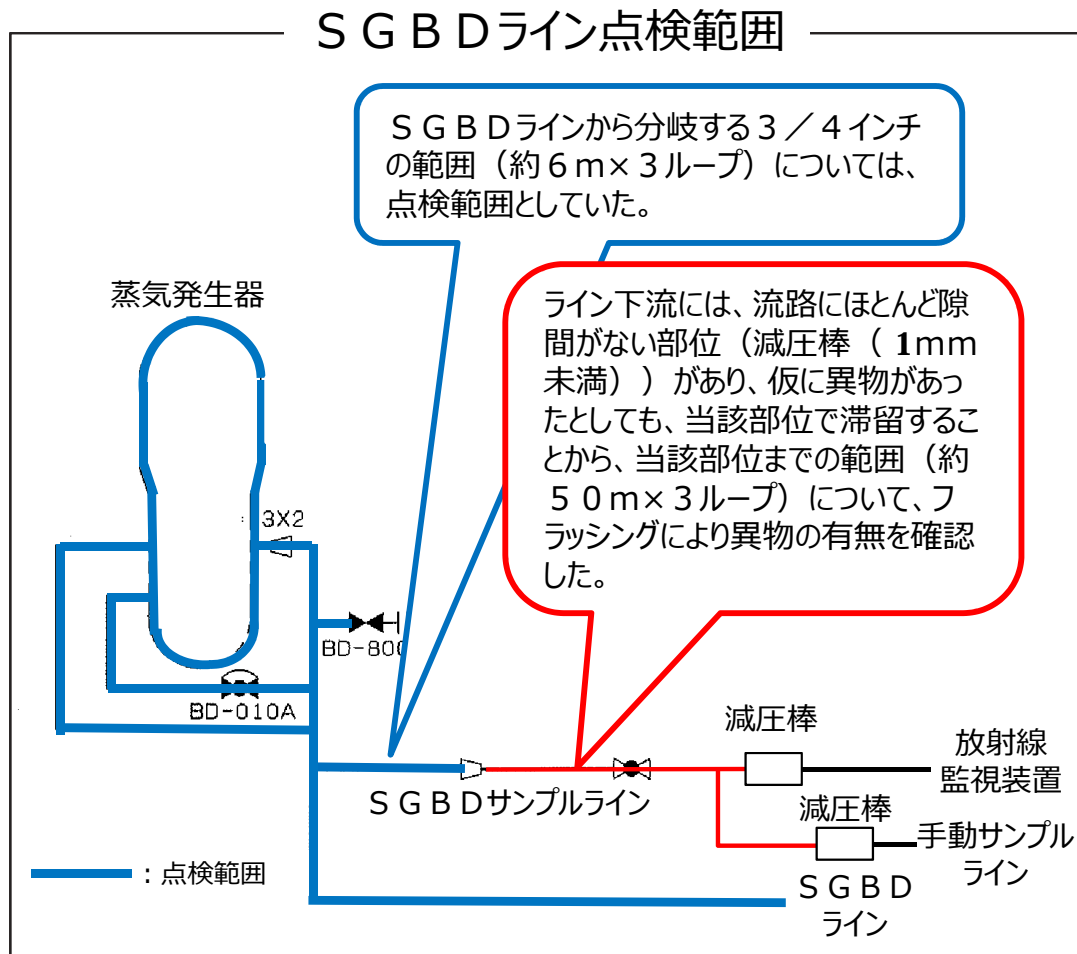
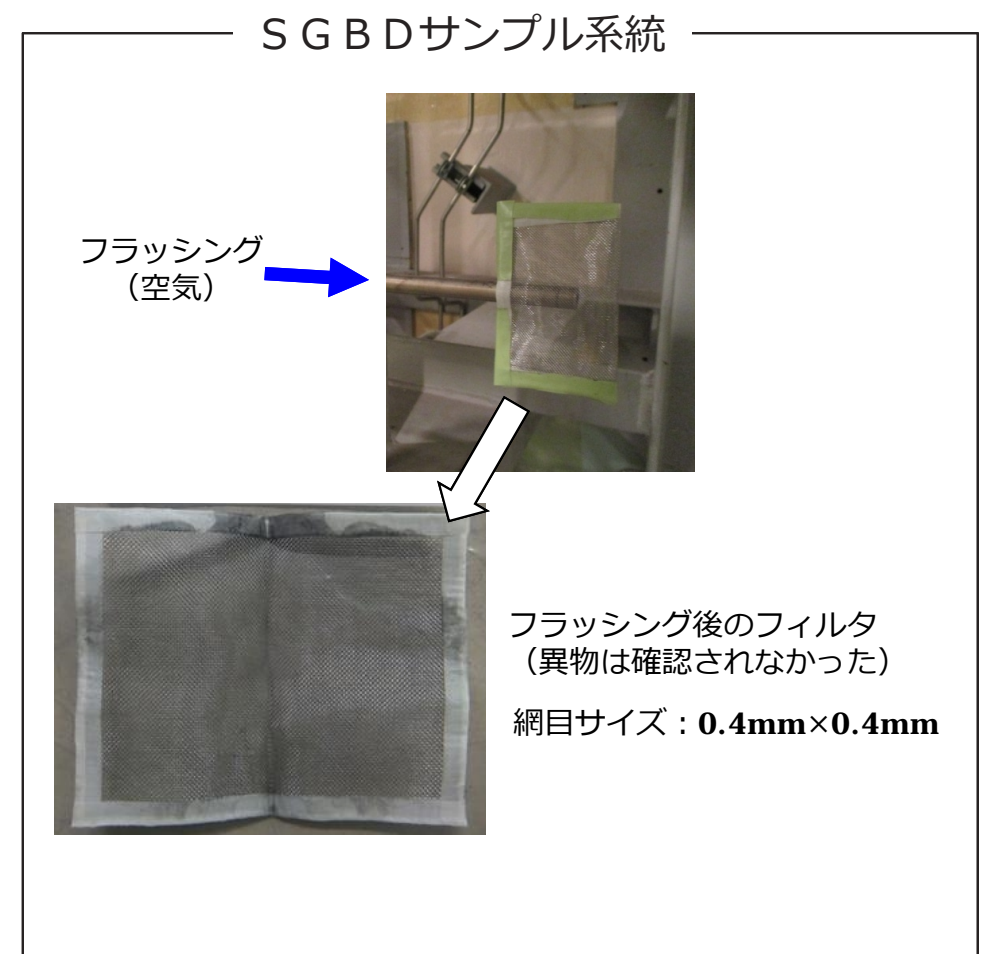
- SGBDサンプルラインについては、異物が流入する可能性が考えられる3 / 4インチ※¹以上の配管を対象とし小型カメラでの点検範囲としていたが、異物が流入する可能性は極めて低いものの、3 / 8インチ※²配管についても念のため空気でのフラッシングを実施した結果、異物は確認できなかった。
- SGBDラインについては、分岐管を含めた異物が流入し得る範囲の全てについて、網羅的に確認を実施したことから、当該ラインにおいて異物が残留している可能性はない。

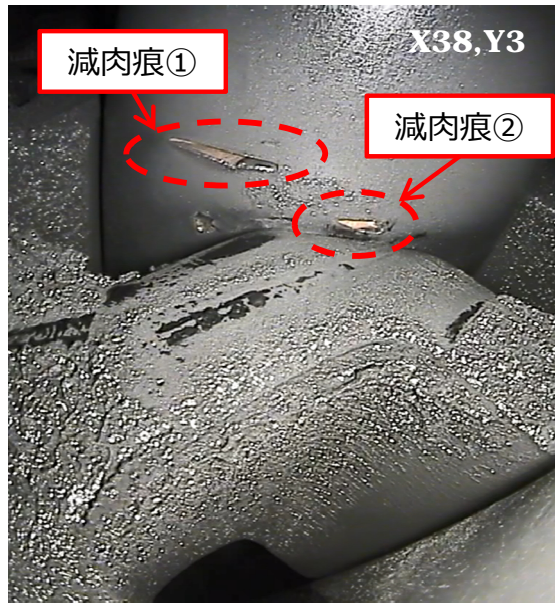
○次の通り、C-S Gの金属片が2箇所での減肉痕と接触するには、2つの姿勢をとる必要があると推定。

- 最初に金属片の角部が②の位置で接触（伝熱管と管支持板の隙間に挟まり拘束）し、管支持板に対して角度を持った姿勢が維持された。
- ②の位置で減肉深さが進展すると金属片の拘束は緩和され、金属片はより安定な姿勢（管支持板下面に張り付く状態）に変化し②の減肉痕を与えた角部が①の位置に接触位置を変えた。

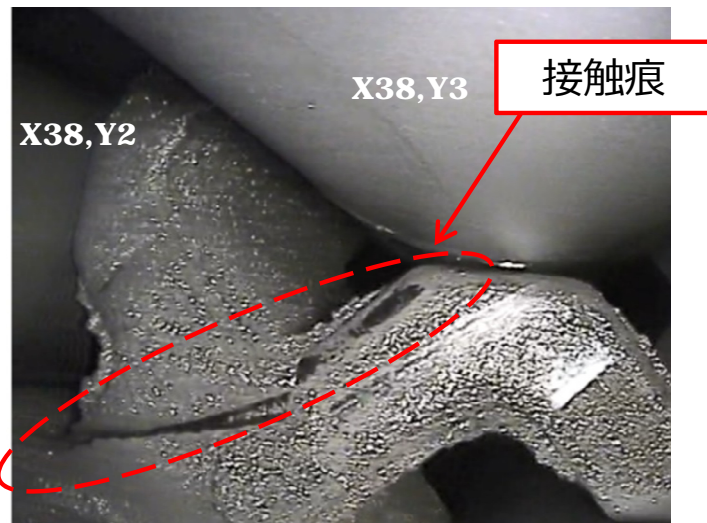
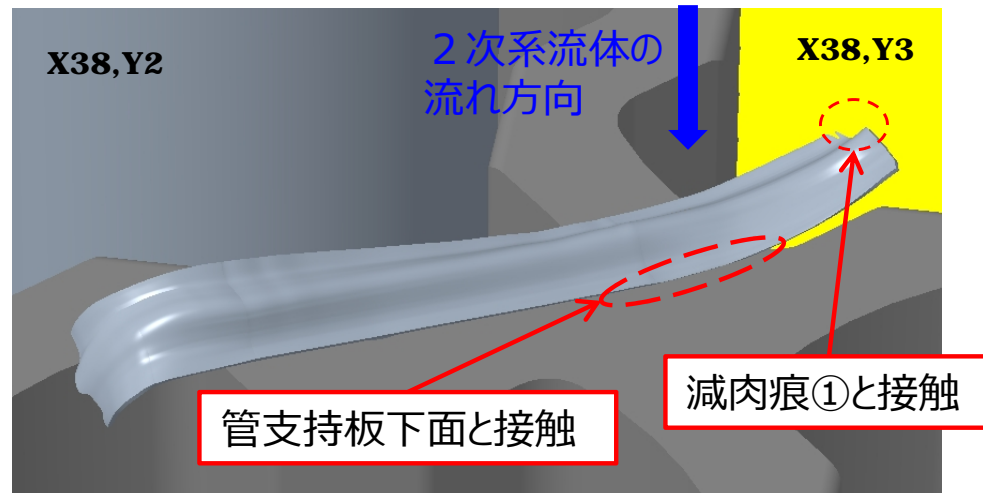
2. 流体力により安定した姿勢となった状態 (減肉痕①と接触した状態)

1. 減肉痕②と接触した状態から、伝熱管/管支持板の拘束が外れた状態へと変化

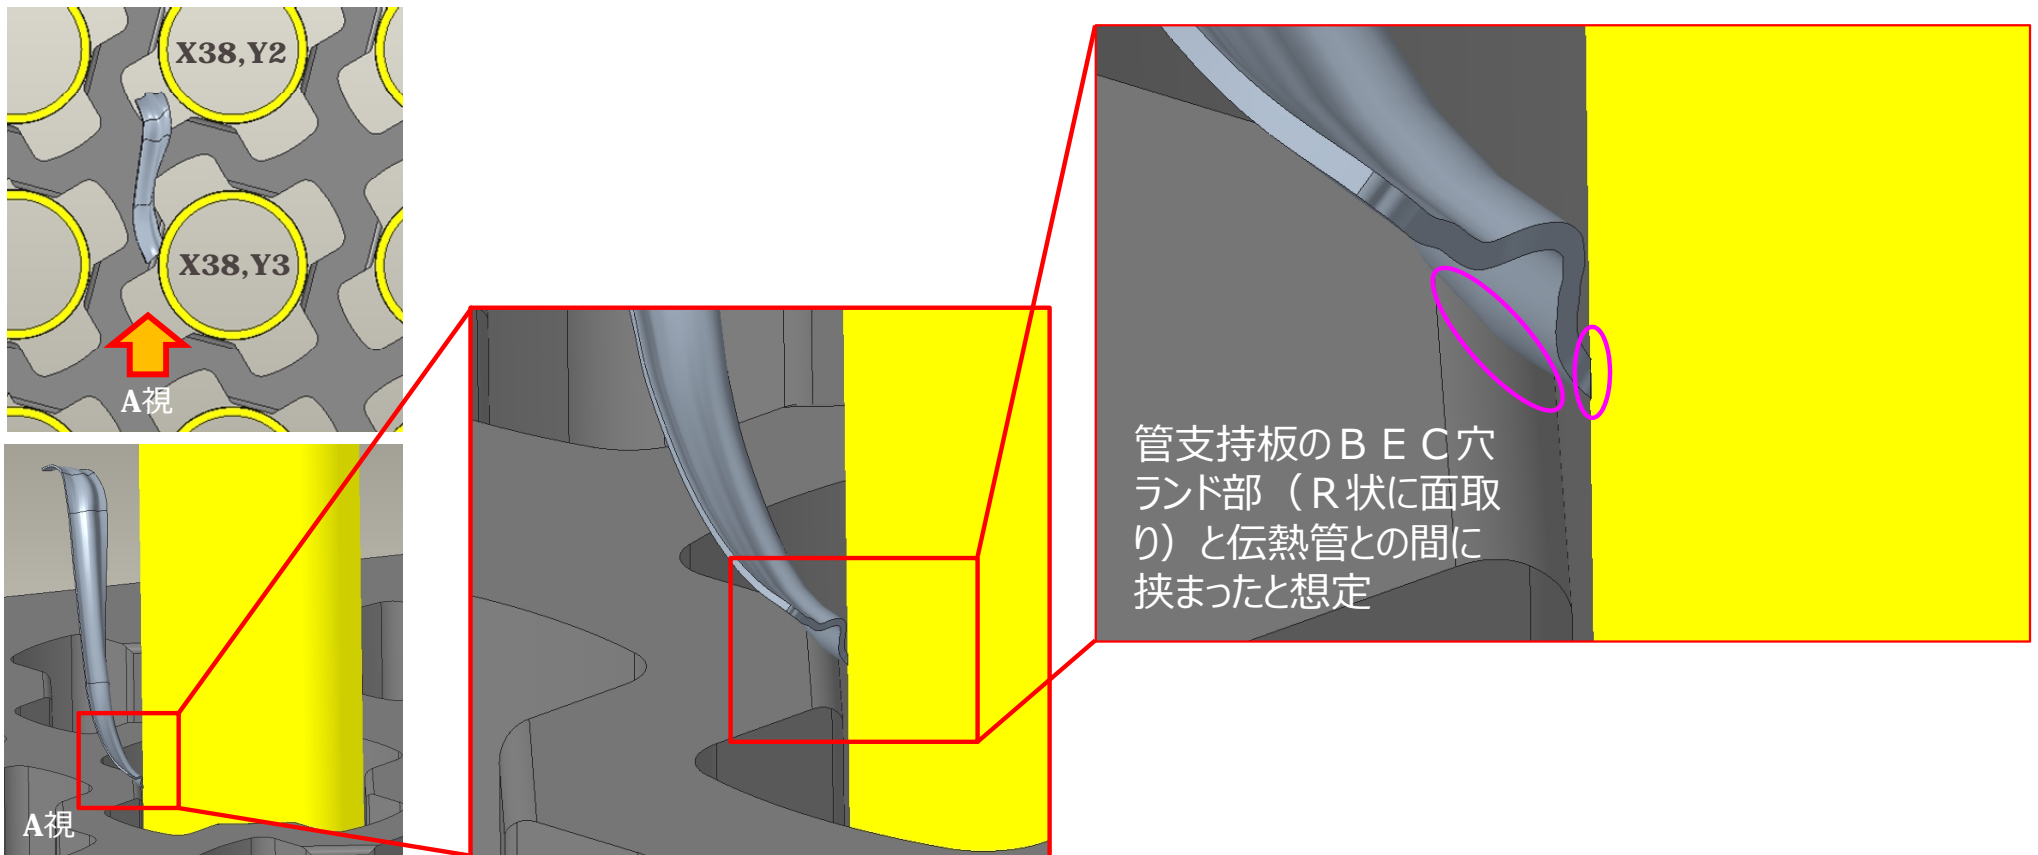
○ C - S Gで回収した金属片について、減肉痕②との接触状態の詳細を以下に補足する。

- 管支持板B E C穴のランド部は、角部にR状の面取りが施されており、また、ランド部と伝熱管の間には約 ※の隙間がある。
- 金属片の厚みは約**0.2mm**であることから、幾何学的にこの隙間に挟まることが可能であり、またランド部の角部はR状であることから、金属片は管支持板に対して角度を持った状態で挟まることが可能である。
- 従って、C - S Gで回収した金属片については、高浜4号機前回（第22回）定期検査で想定された異物のように、流体力の作用で管支持板表面に押さえつけられなくとも、端部がB E C穴ランド部と伝熱管の隙間に挟まった状態で支持され、管支持板下面に保持された可能性があると考えられる。

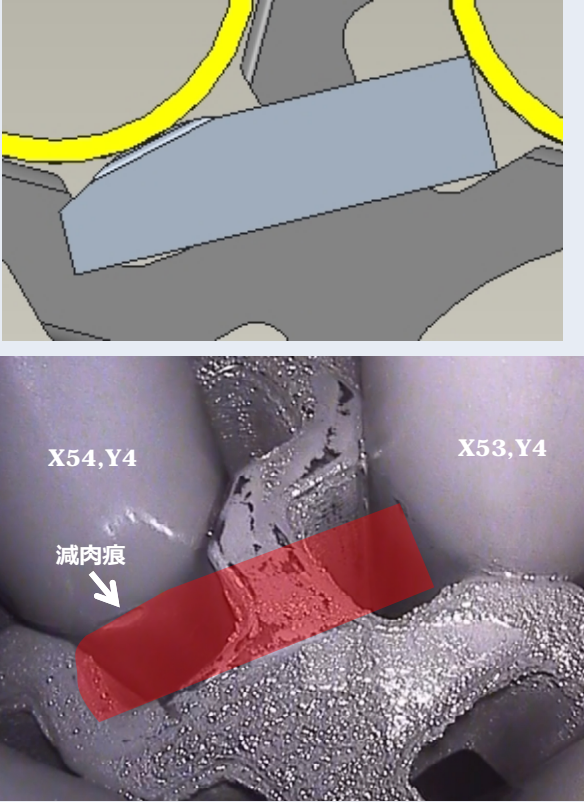
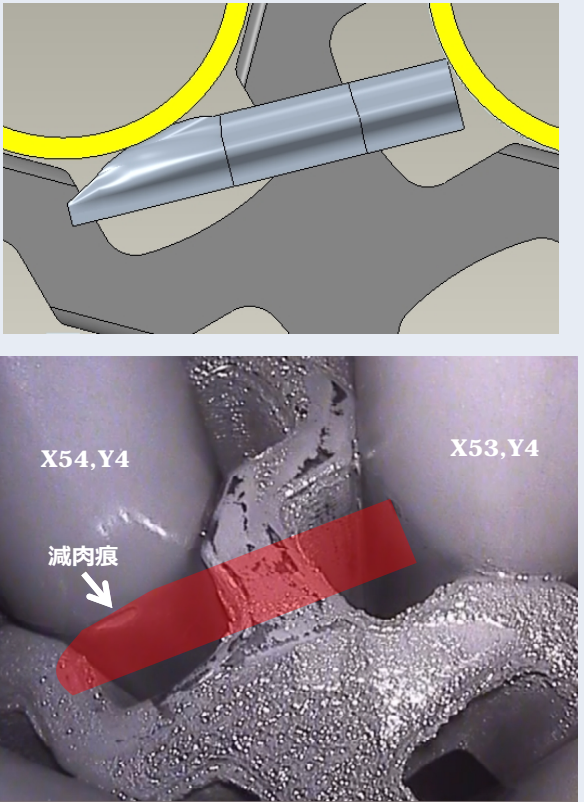
○ B-S G 伝熱管の減肉痕と接触する異物には、次のパターンが考えられる。

形状	想定異物4：約24mm×約7mm×1mm以下	想定異物5：約24mm×約5mm×約0.2mm

両パターンとも異物の大きさは同等であり、また伝熱管との接触角度も変わらないため、B-S Gにおいては、パターン1の想定異物を代表に以降の検討を行う。

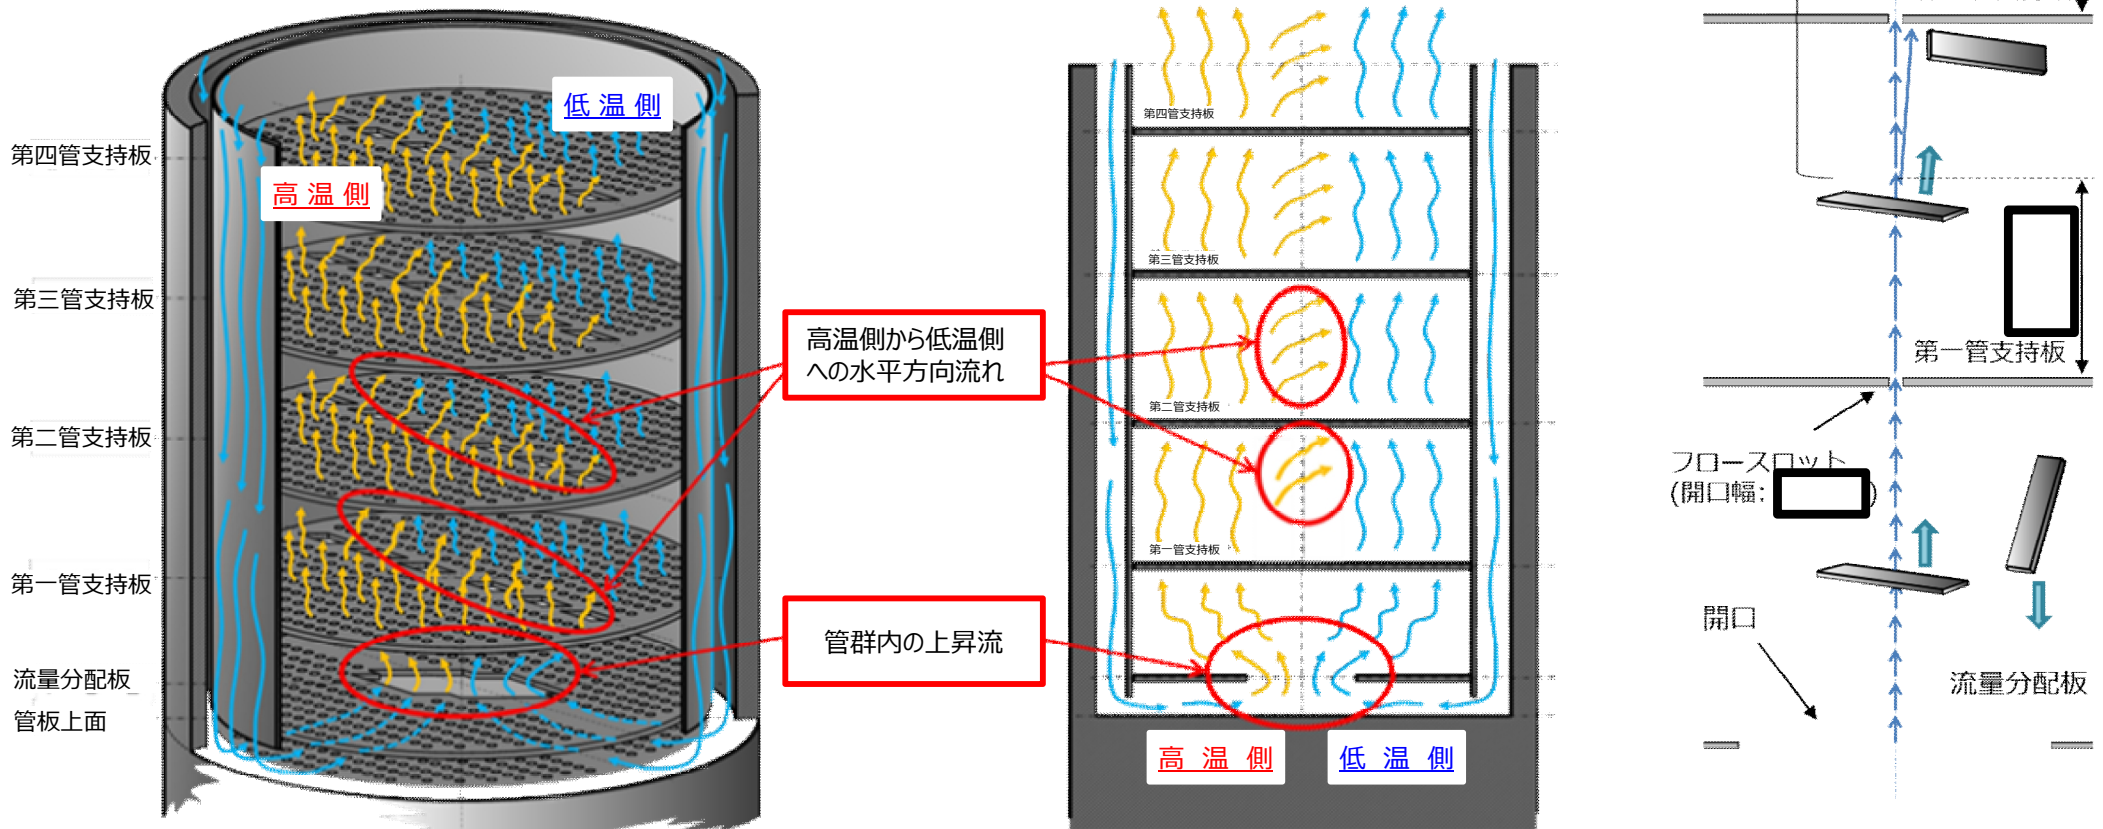
- 3次元熱流動解析を実施した結果、異物はSG器内に流入後管板上へ到達し、管群内の上昇流に乗って流量分配板および各管支持板フロー SLOT 部を通過したと考えられる。
- 第一管支持板より上方では、上昇流に加え高温側から低温側への水平方向流があることから低温側へ流れ、第三管支持板の低温側下面に至ったものと推定される。

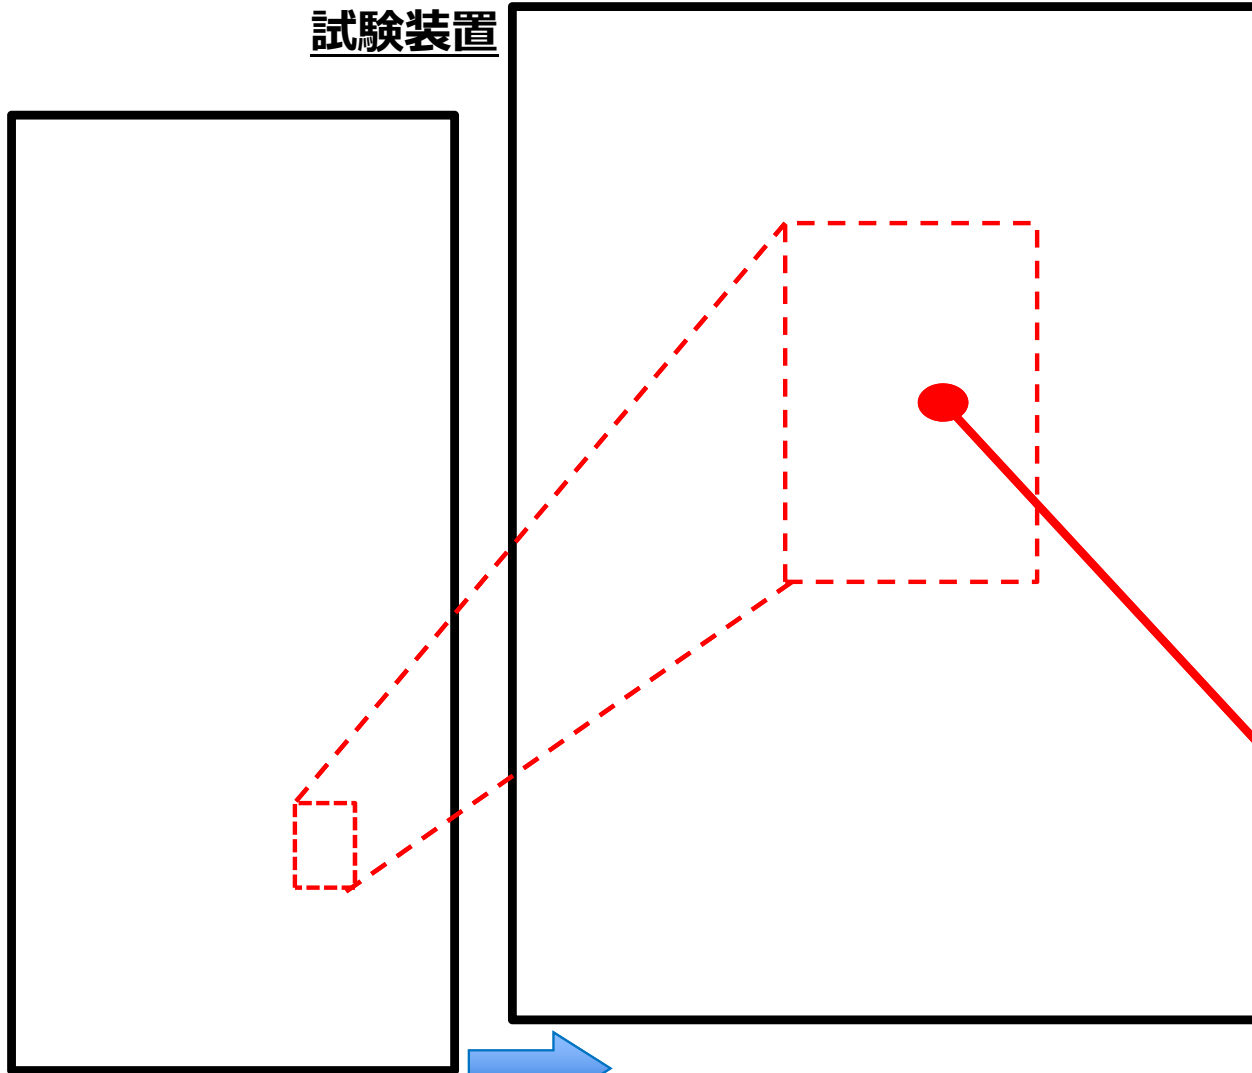
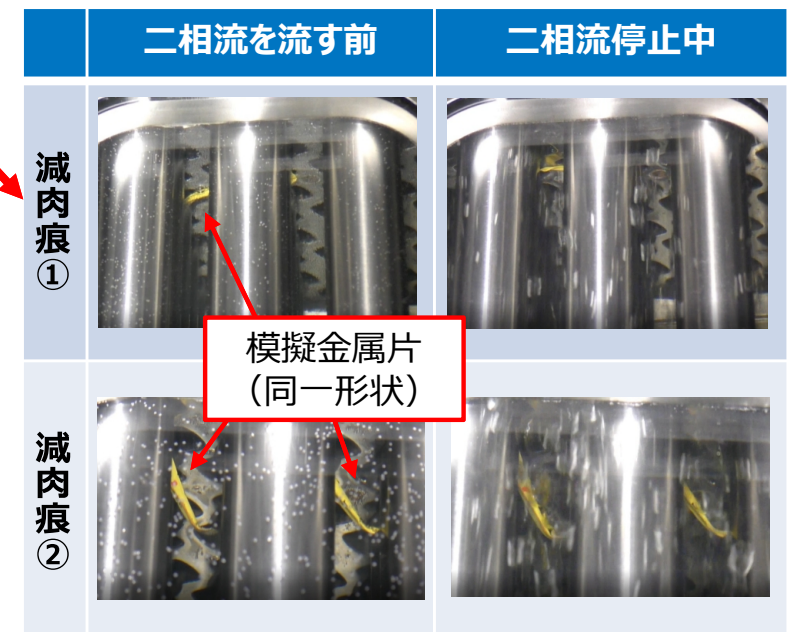
○C-SGの金属片を代表に、SG 2次側の流況モックアップ試験（水空気試験）を実施し、
①で推定した接触状態が管支持板下面で維持されるか確認を行った。

試験結果

- 減肉痕①②の姿勢とも管支持板下面で維持されることを確認
- 減肉痕①の結果から、C-SGの金属片と同等の大きさである他の想定異物も管支持板下面に張り付く可能性を確認

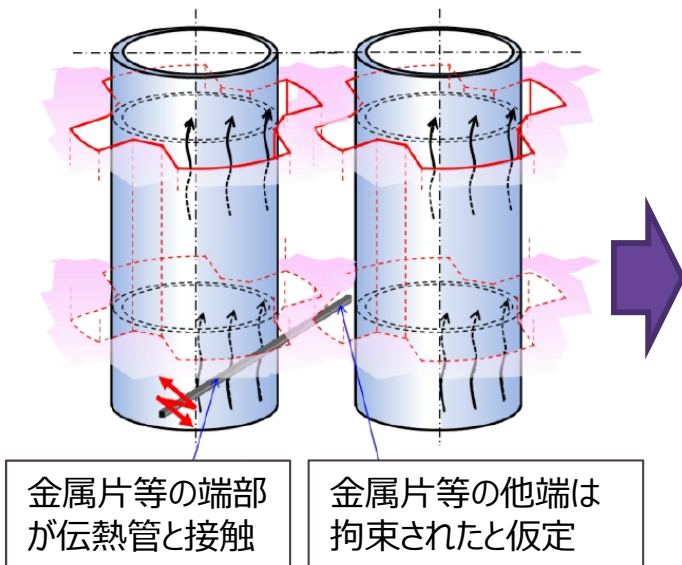
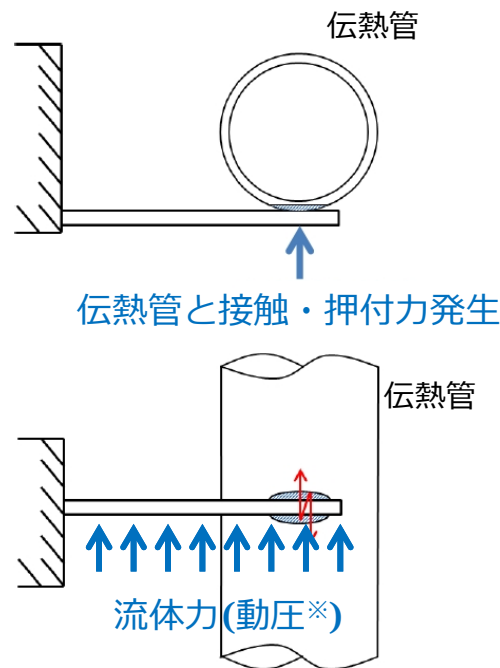
計算モデル (片持ち梁)

- 金属片または金属片以外（金属片等）の異物振動のケース
 - ・金属片等の異物の端部が拘束されたと想定する（片持ち梁と仮定）。
 - ・金属片等の異物の形状では流体力を受ける面積が小さいため、ワークレートは小さく、有意な摩耗減肉が発生しないことを確認した。

押付力 (N)	ワークレート (mW)	実機減肉量再現可能性
約1	< 0.01	×

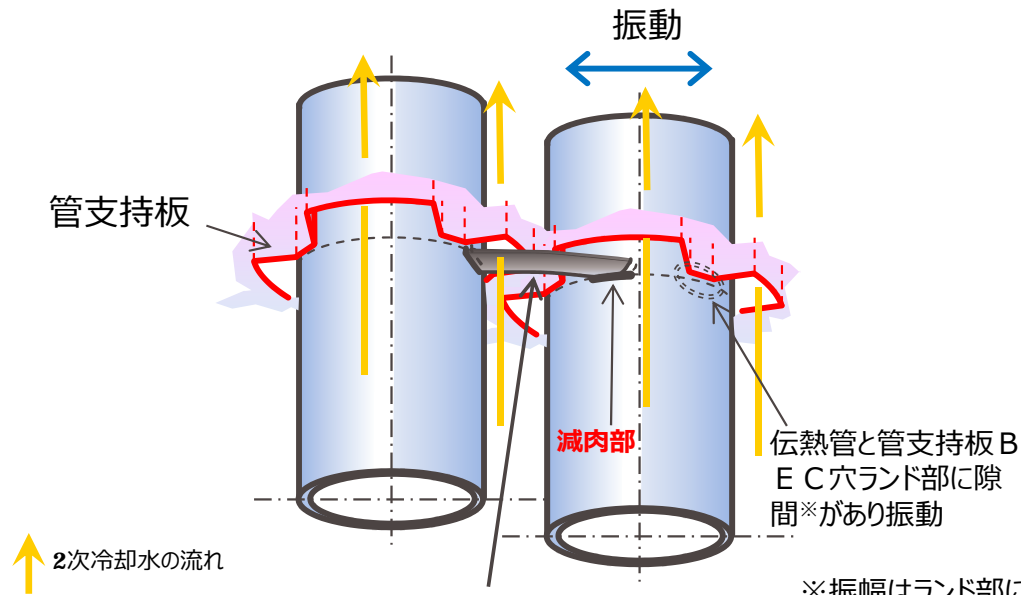
- ・2次冷却水の流れによる伝熱管のランダム振動により伝熱管自身に摩耗減肉が発生することを想定する。
- ・流動振動解析によりワークレートを試算すると、金属片等の異物振動のケースに比べて十分大きなワークレートが得られることを確認した。

※振幅はランド部により制限されており、減肉深さには上限がある。

押付力 (N)	ワークレート (mW)	実機減肉量再現可能性
約1	約3	○

今回の摩耗減肉は、伝熱管振動によって生じたものと推定される。

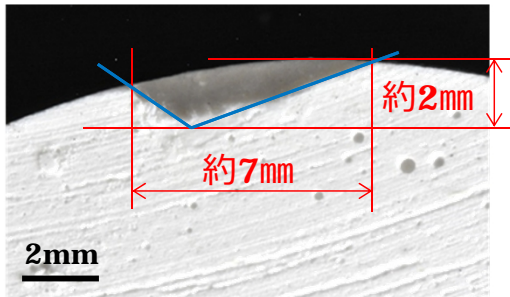
○ C - S G の減肉痕①および②について、次のとおり減肉形状を取得した。

減肉痕①	減肉試験結果	実機相当寸法※
深さ	約2mm	約0.8mm
周方向長さ	約7mm	約3mm
軸方向長さ	約2mm	約0.7mm

減肉痕②	減肉試験結果	実機相当寸法※
深さ	約2mm	約0.4mm
周方向長さ	約5mm	約1mm
軸方向長さ	約2mm	約0.4mm

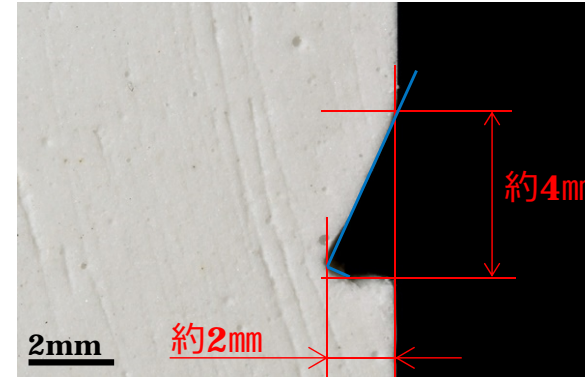
軸方向断面

減肉試験結果	実機相当寸法※
深さ	約2mm	約0.4mm
周方向長さ	約13mm	約3mm
軸方向長さ	約4mm	約1mm

※実機 E C T 信号の深さを基準に補正

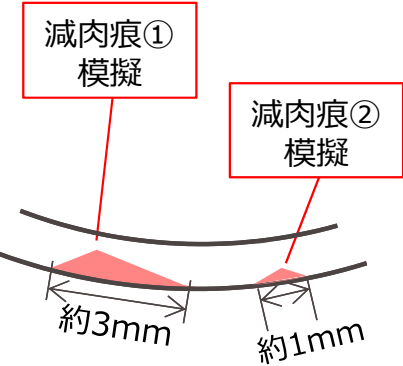
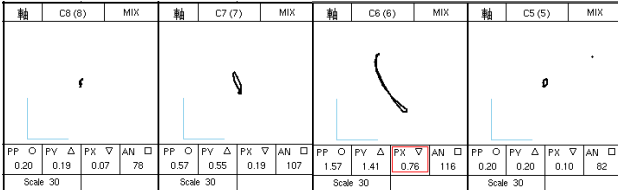
<p>モックアップ</p> <p>[60%減肉] 接触角①20° (三角型) 接触角②120° (三角形) 周長 : 約3mm 軸長 : 約0.7mm</p> <p>[30%減肉] 接触角①45° (三角型) 接触角②120° (三角形) 周長 : 約1mm 軸長 : 約0.4mm</p>

<p>振幅 : 1.57 V 位相 : 116°</p>

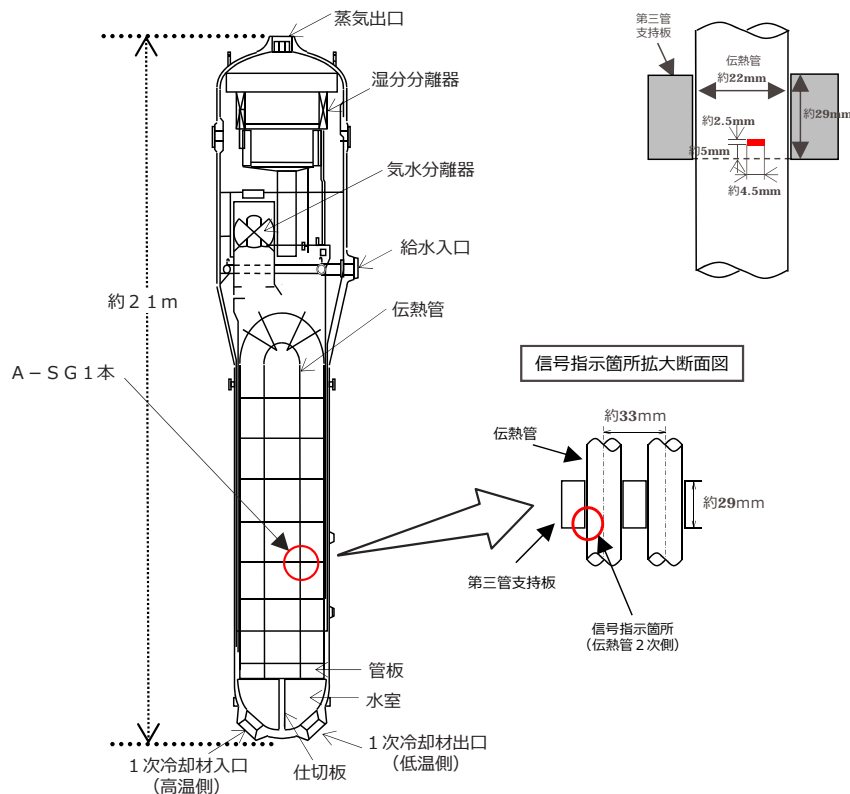
S G伝熱管信号指示箇所概要図

- 高浜3号機前回第23回定期検査では、A-SGの第三管支持板下面近傍において有意な信号指示ではないものの、深さ20%未満の微小減肉が認められた。
- 今回第24回定期検査でA-SGより回収した金属片が、前回定期検査で認められた微小減肉の原因である可能性について調査した結果を、次頁以降に示す。

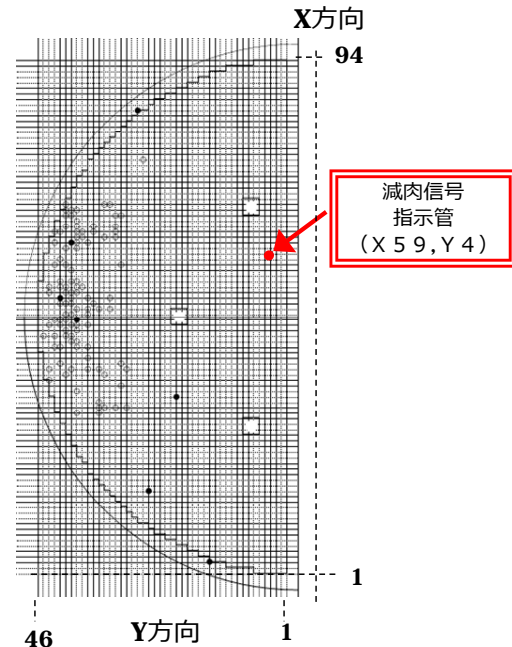
A-蒸気発生器 (低温側) 上部より見た伝熱管位置を示す図

減肉信号指示管 (X 59, Y 4)

- : 既施栓管 (前回微小減肉指示が認められた位置) (1本)
- : 既施栓管 (高温側管板部の応力腐食割れ) (7本)
- : 既施栓管 (高温側管板部の応力腐食割れ以外) (102本)

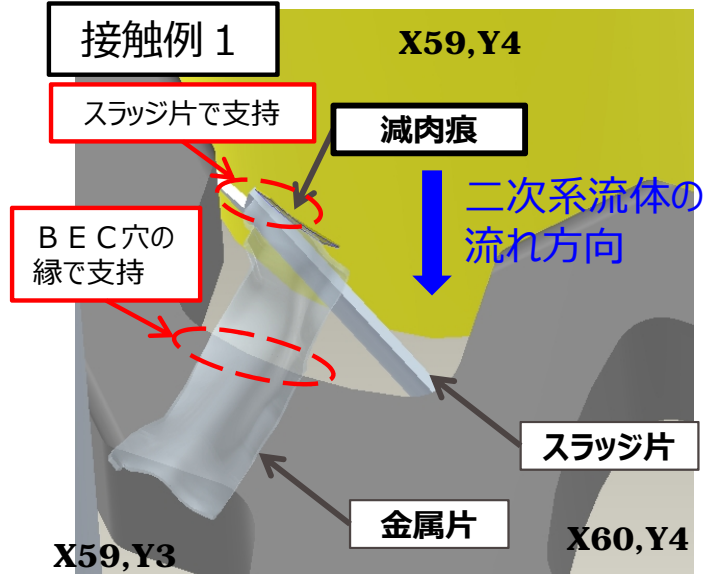
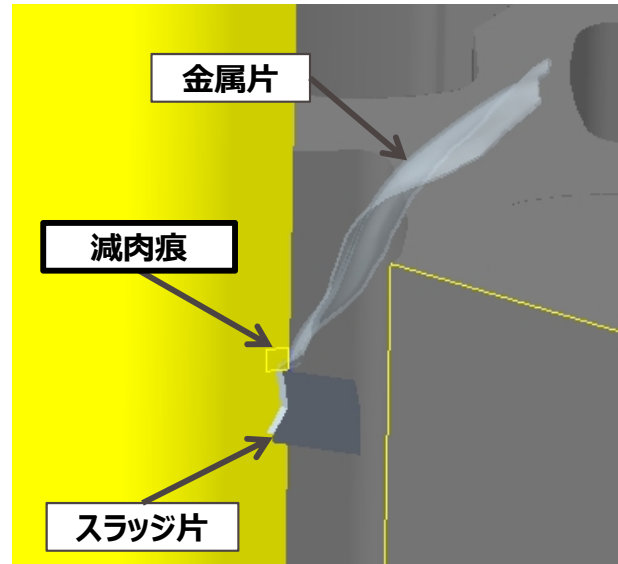
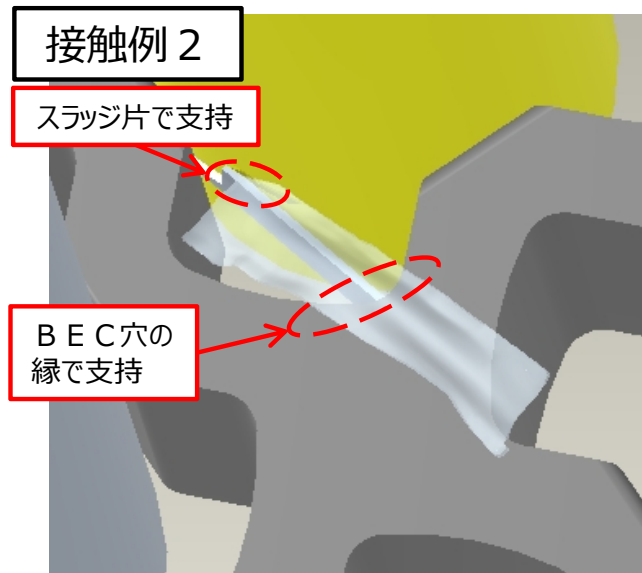
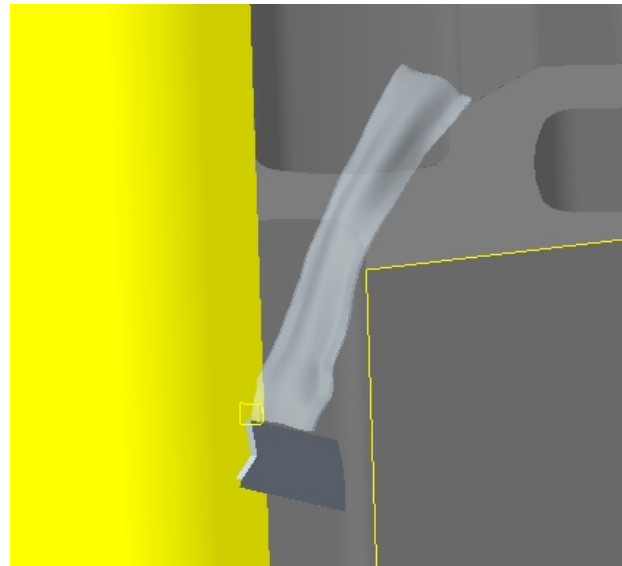
前回定期検査で減肉痕が認められた伝熱管周辺の管支持板の外観

- A - S Gの金属片が3号機前回（第23回）定期検査で認められた減肉痕の位置（B E C穴下面よりも約5mm上側）で伝熱管と接触するには、金属片が管支持板B E C穴の縁で支持される姿勢（接触例1もしくは2）をとる必要があるが、当該B E C穴周辺に接触痕は認められていない。
- 従って、当該金属片が3号機前回（第23回）のS G伝熱管損傷事象の原因である可能性は低いと考える。

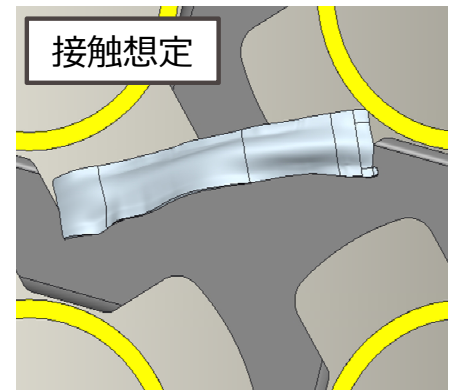
・金属片の形状、重量から、金属片はSG器内を上昇流で浮き上がり、運転中は管支持板下面で保持された状態で伝熱管と接触すると想定した。(右図)
