関西電力株式会社からの高浜発電所3号機 蒸気発生器伝熱管の損傷に係る報告に対する 評価及び今後の対応について（案）

令和2年10月9日
緊急事案対策室

関西電力株式会社（以下「関西電力」という。）は、第24回定期検査中の高浜発電所3号機（以下「3号機」という。）において、3台の蒸気発生器（以下「SG」という。）の全ての伝熱管¹に対して渦流探傷試験（ECT）²を実施したところ、B-SGの伝熱管1本及びC-SGの伝熱管1本の管支持板³付近に、外面（2次側）からの減肉とみられる有意な信号指示が認められた。なお、本事象に伴う外部への放射能の影響はなかった。

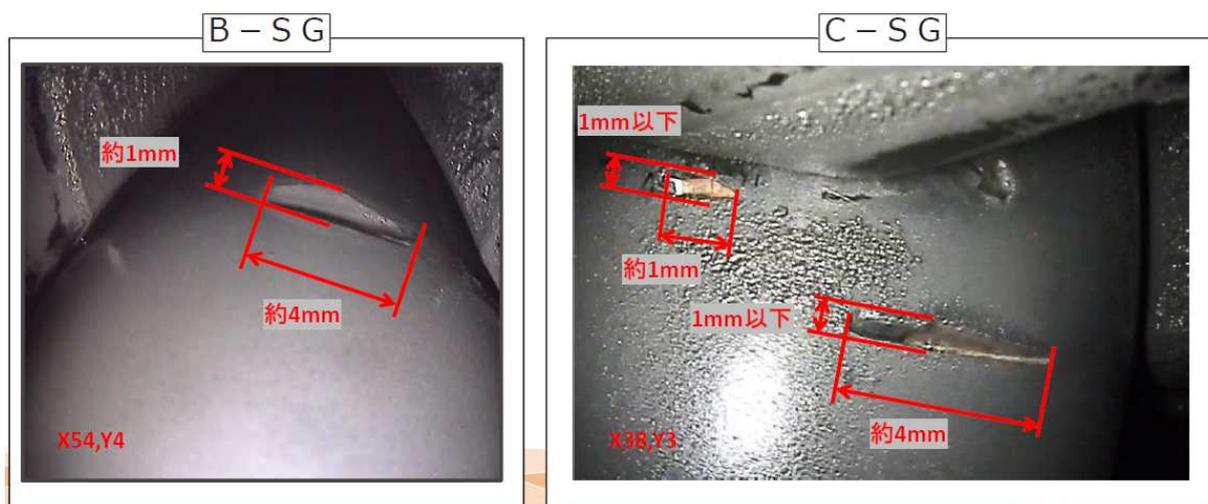
3号機のようなアンモニアとヒドラジンの注入により良好な還元性雰囲気は維持されているプラントでは発生していないこと、また表面形状も異なることから、粒界腐食割れではないと判断した。(別紙2参照)

3号機のような塩素濃度が十分低く管理され、アンモニアとヒドラジンの注入により良好な還元性雰囲気は維持されているプラントでは発生していないこと、また表面形状も異なることから、ピittingではないと判断した。(別紙2参照)

管支持板部の流れによる伝熱管の管支持板部の応力は、疲労限に比べ非常に小さく、また表面形状も異なることから、疲労損傷ではないと判断した。（別紙2参照）

発生部位	表面形状
粒界腐食割れ (IGA)

<p>腐食による凹凸面</p> <p>拡大</p> <p>割れ</p> <p>拡大観察 (×20倍)</p> <p>(昭和63年度 共同研究報告書「蒸気発生器改良型伝熱管 長期腐食信頼性に関する研究」より抜粋)</p>
ピitting

<p>腐食による孔食</p>
リン酸減肉

<p>腐食による減肉</p> <p>拡大観察 (×3倍)</p>
デンティング

<p>エロージョンによる減肉</p> <p>拡大</p> <p>減肉部</p> <p>(昭和54年度 蒸気発生器信頼性実証試験 伝熱管破断試験結果より)</p>
