## 関西電力株式会社からの高浜発電所3号機 蒸気発生器伝熱管の損傷に係る報告に対する 評価及び今後の対応について（案）

令和2年10月14日  
原子力規制委員会

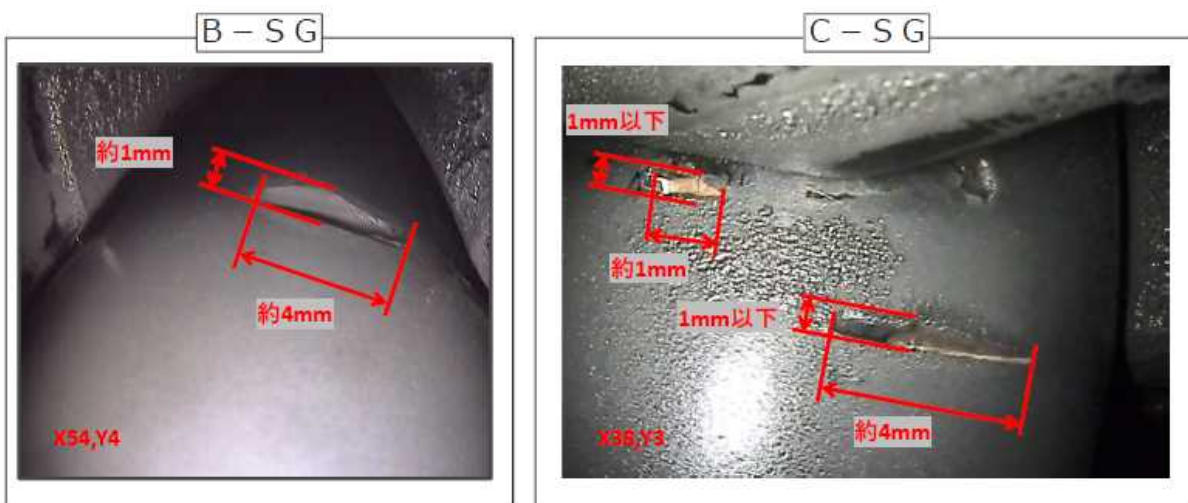
第14回原子力施設等における事故トラブル事象への対応に関する公開会合 資料1-1 抜粋

ECTで減肉とみられる信号指示が認められたSG伝熱管について、2次側から小型カメラによる外観観察を行ったところ、当該信号指示が認められた箇所に摩耗痕が確認された。（別紙1参照）
