東京電力福島第一原子力発電所における
事故の分析に係る検討会
第14回会合

議事次第

3号機の原子炉圧力及び格納容器圧力の 挙動について(2)

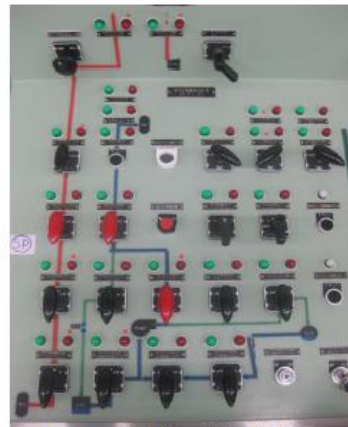
RCIC 制御盤 (後日撮影)

- 原子炉水位高によるRCICの自動停止に至らない措置として、中央制御室にて原子炉水位を監視しながら、原子炉への注水ライン及び定期的な機能試験に用いるテストライン(水源の復水貯蔵タンク(以下、CST)からCSTにループして戻すライン)の両ラインに通水するようにRCIC制御盤にて操作し、ラインを構成。水位調整範囲を定めて水位を確保した。
