○ 原子炉格納容器耐圧強化ベントラインの熱流動解析について

原子炉格納容器耐圧強化ベント及び SGTSライン熱流動解析 — 1号機及び2号機の結果 —

竹田武司、与能本泰介、丸山結
日本原子力研究開発機構
安全研究センター

JAEAにおける試料分析について

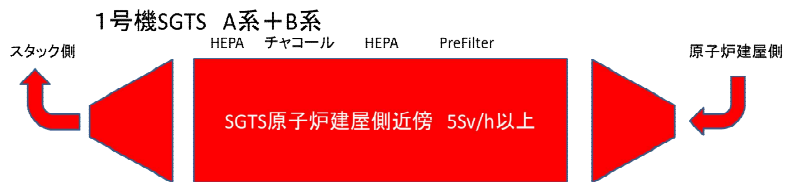
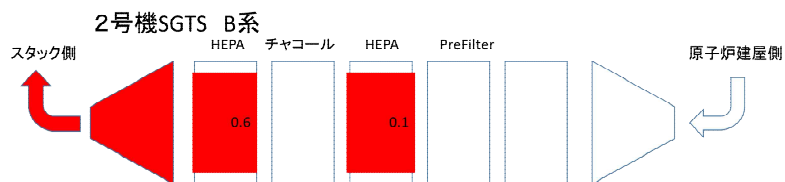
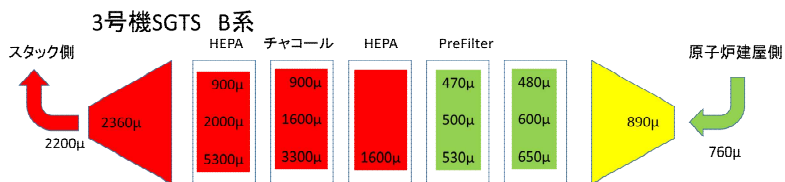
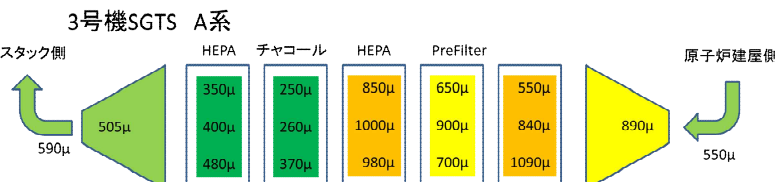
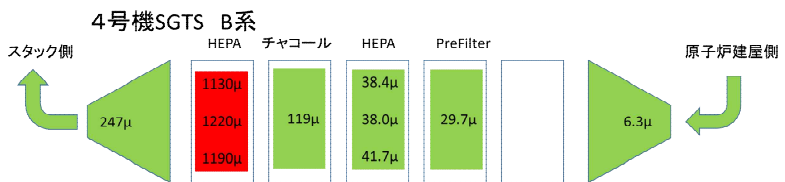
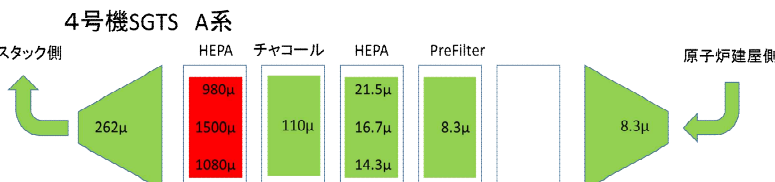
○SGTSフィルタ部の線量測定結果

汚染レベルに数十倍以上の差が生じていると推定。その理由を調べる

■東電による測定(平成23年8月2日)
(SGTSトレイン付近を測定)
※現在の線量は減衰して半分以下になっている可能性が高い。

■原子力規制庁による測定*(令和元年8月2日)
※ガンマカメラ測定によるCs-137放射能からの推定

■原子力規制庁による測定(令和元年6月20日)

■原子力規制庁による測定(平成25年8月7日)

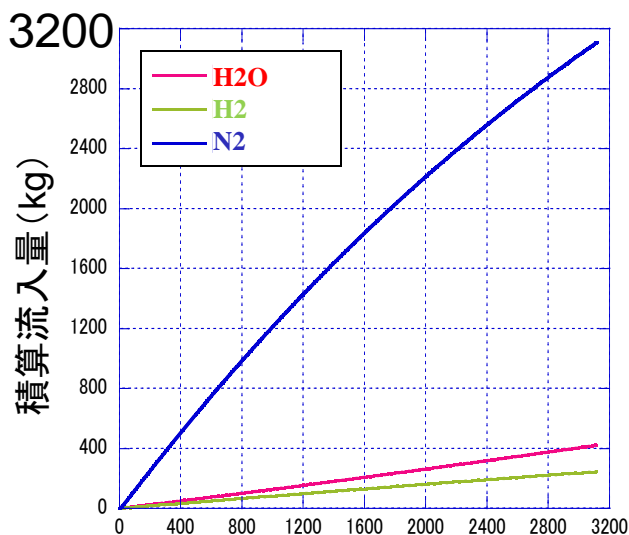
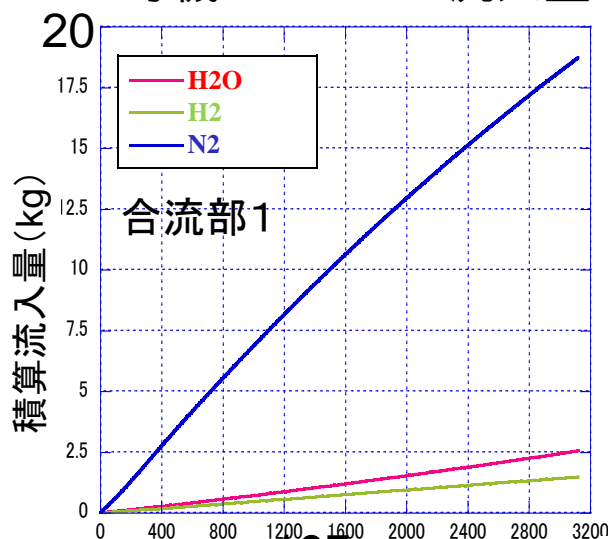
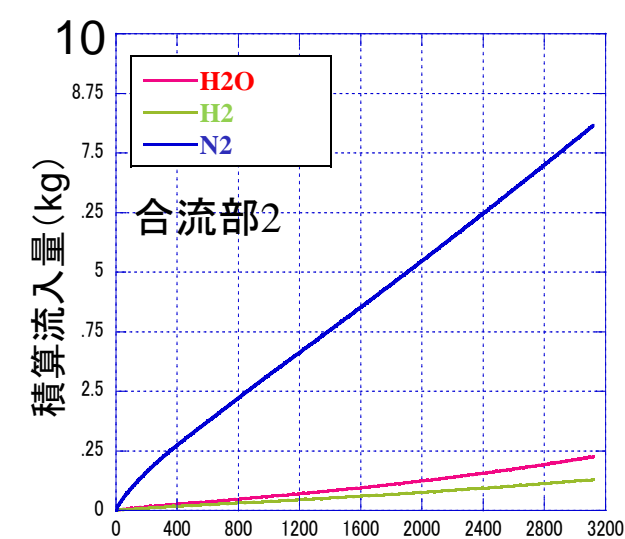
汚染状況と不整合

共用スタックへの流入流量

1号機SGTSへの流入量

2号機SGTSへの流入量

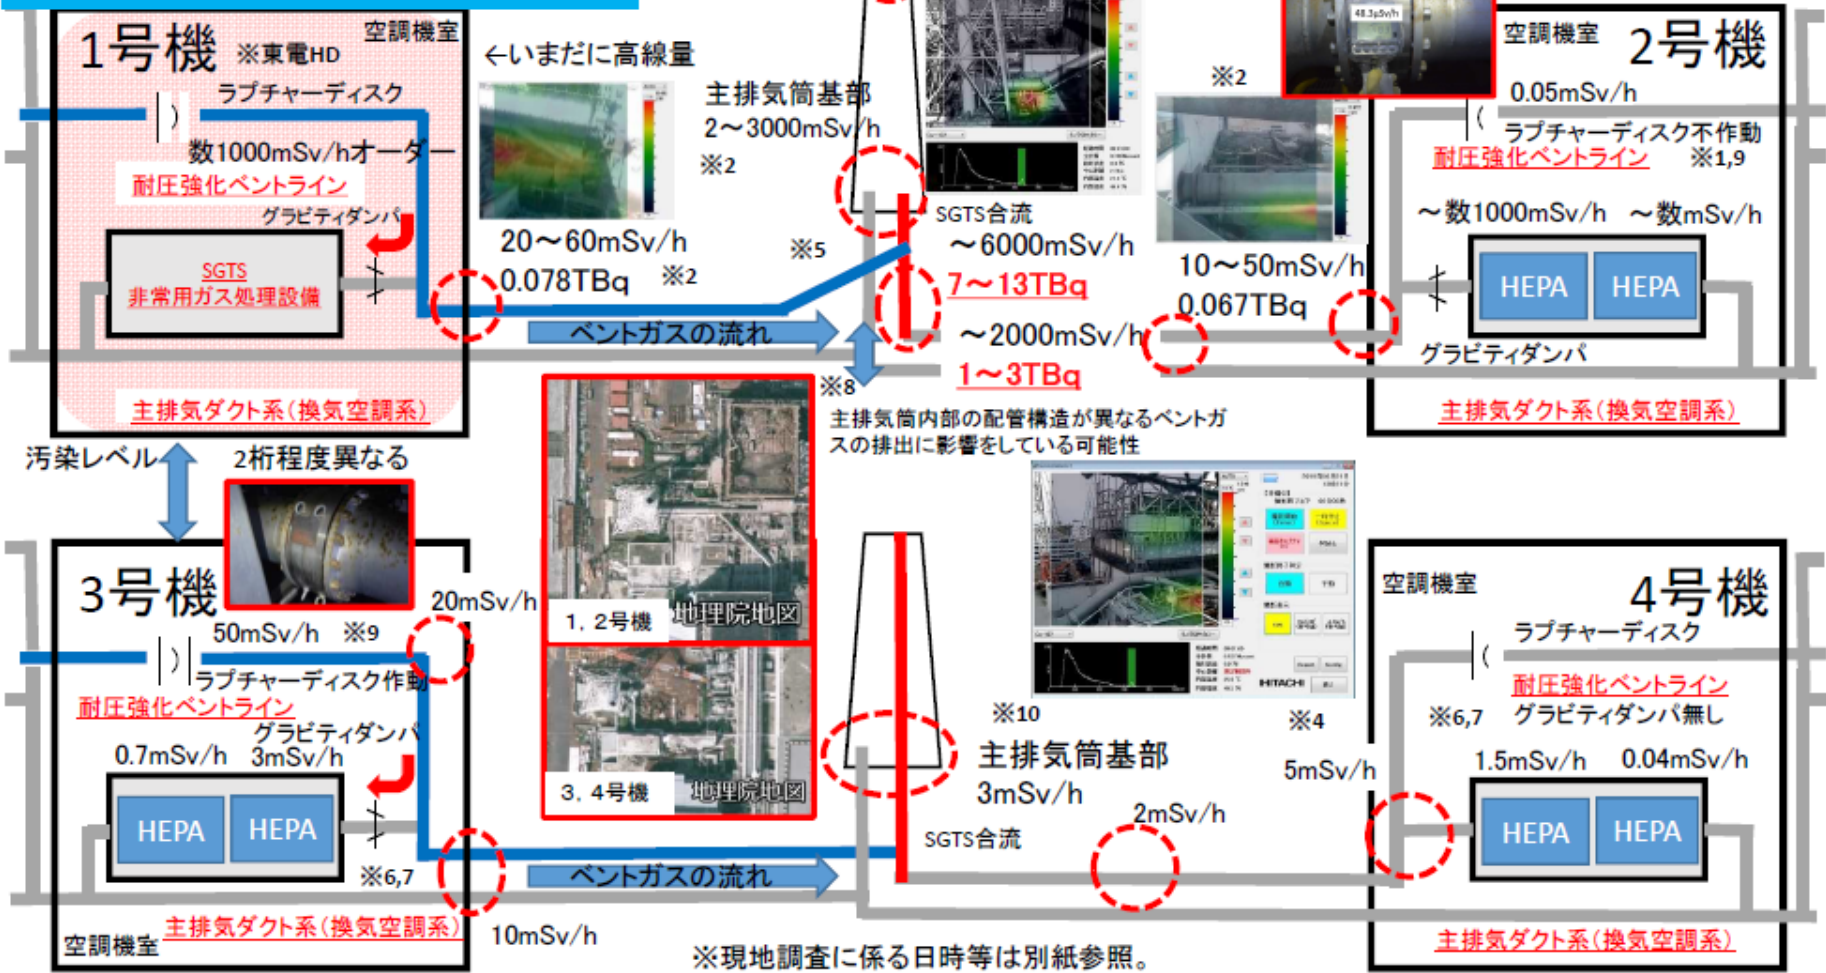
耐圧強化ベントラインにおける汚染状況

- 1/2号機耐圧強化ベントラインは、3/4号機耐圧強化ベントラインに比べて汚染レベル(線量率)が高い(1/2号機は3/4号機に比べて2桁程度高い)。
- 共用スタック基部で1号機耐圧強化ベントライン(SGTS配管)と2号機耐圧強化ベントライン(SGTS配管)が合流しているが、2号機SGTS配管の方が汚染レベル(線量率)が高い。
- SGTSフィルタは、原子炉建屋側に比べてスタック側の線量率が高く、2号機に比べて1号機SGTSフィルタの方が汚染レベルが高い。

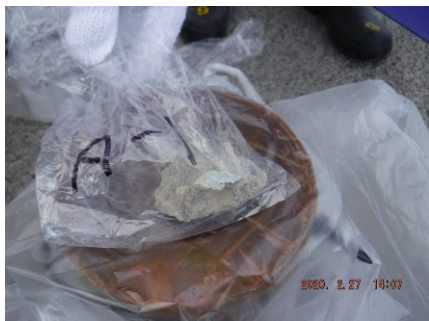
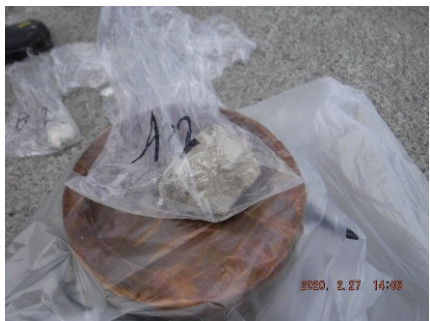
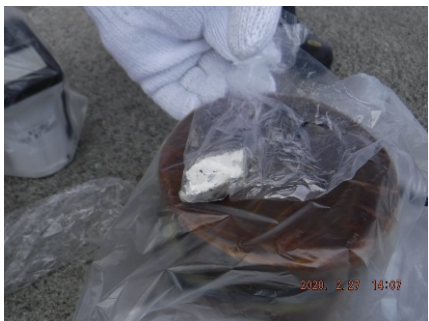
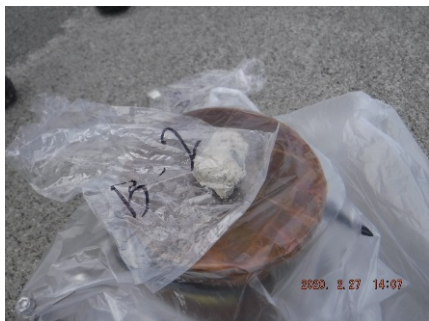
U3TBC-A1	U3TBC-A2	U3TBC-A3	U3TBC-B2

3号機原子炉建屋の水素爆発により生じた瓦礫が隣接するタービン建屋の天井を突き破ってタービン建屋内に落下したと推定されるもの(2020年2月採取)

青塗装	塗装なし	白塗装	塗装なし
220 μ Sv/h (2020/4/9測定)	45 μ Sv/h (2020/4/9測定)	32 μ Sv/h (2020/4/9測定)	34 μ Sv/h (2020/4/9測定)
56.0g	58.5g	14.7g	47.0g

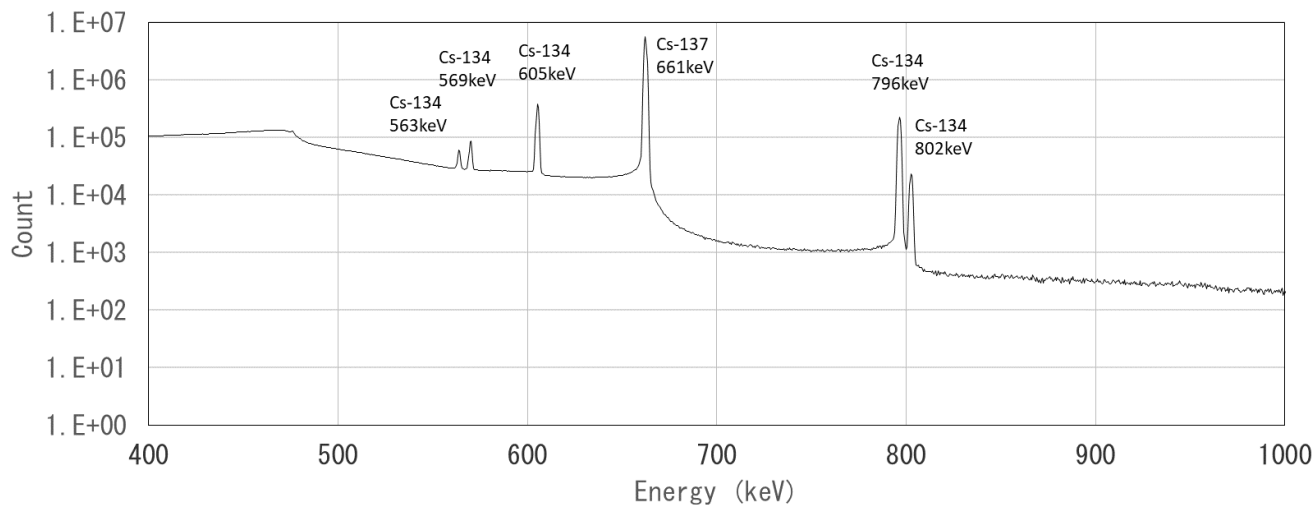
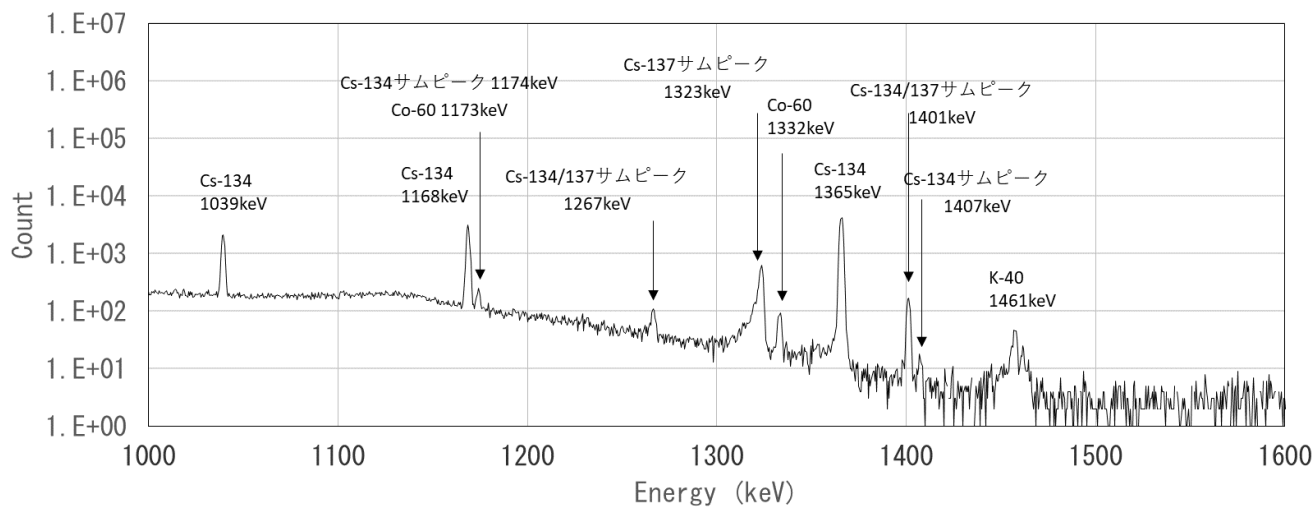
U3TBC-B2

● Cs-134 / Cs-137 及び ¹⁶¹Co-60 を検出

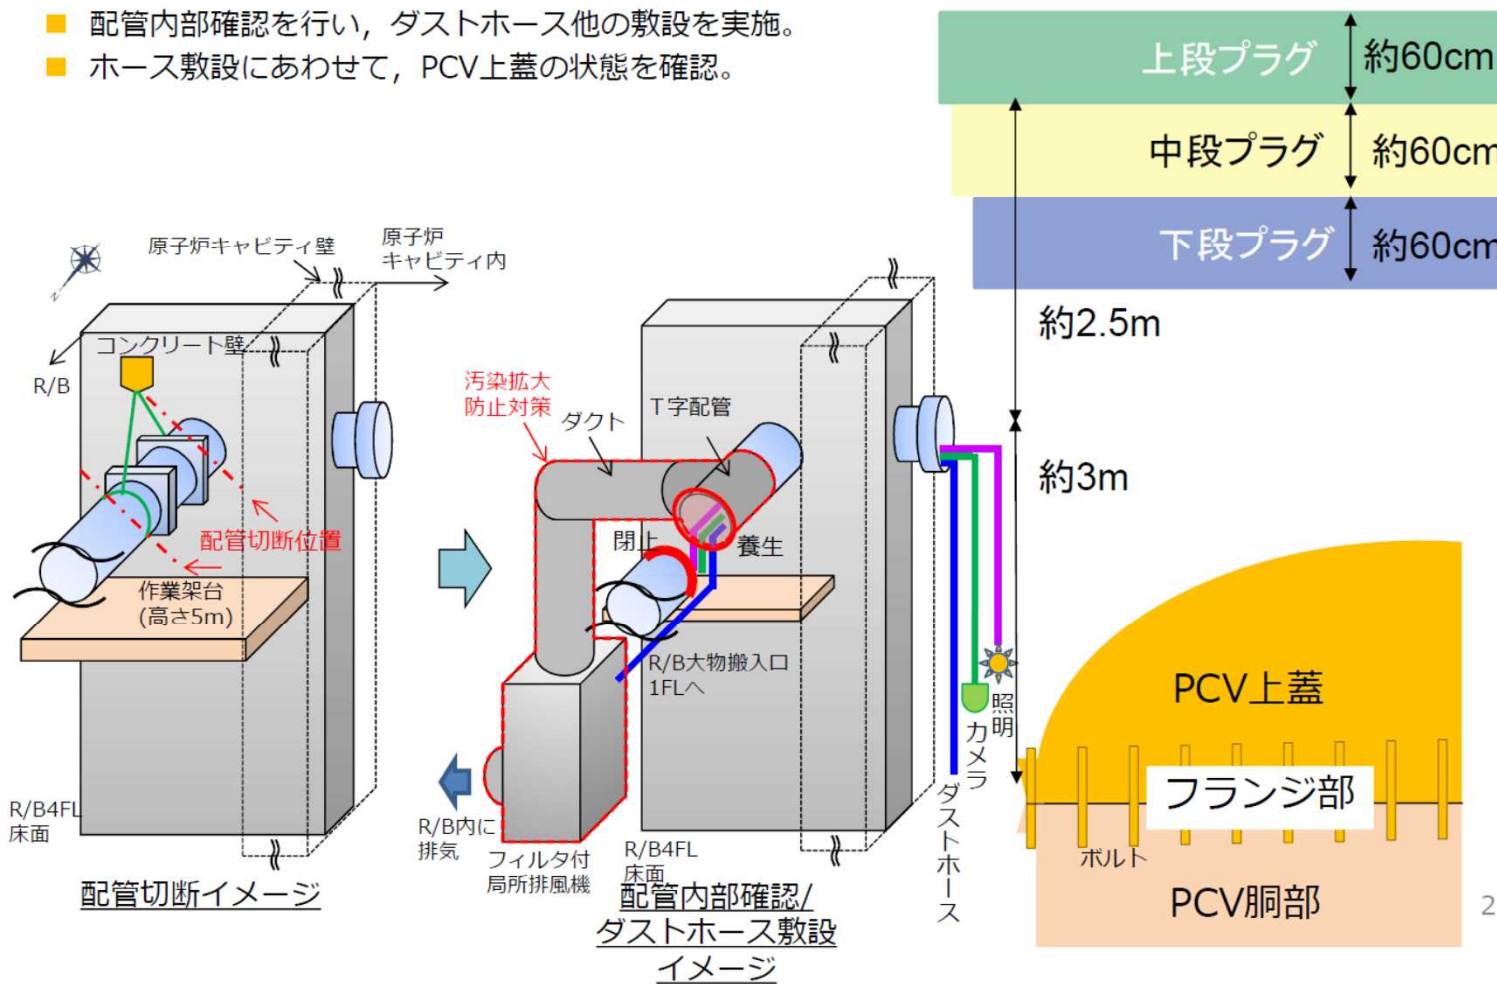
1号機原子炉格納容器上蓋の状況確認について(2019年11月28日東京電力HD株式会社)より抜粋

- 原子炉キャビティ差圧調整配管の切断（弁の上流/下流側）を実施。
- 配管内部確認を行い，ダストホース他の敷設を実施。
- ホース敷設にあわせて，PCV上蓋の状態を確認。

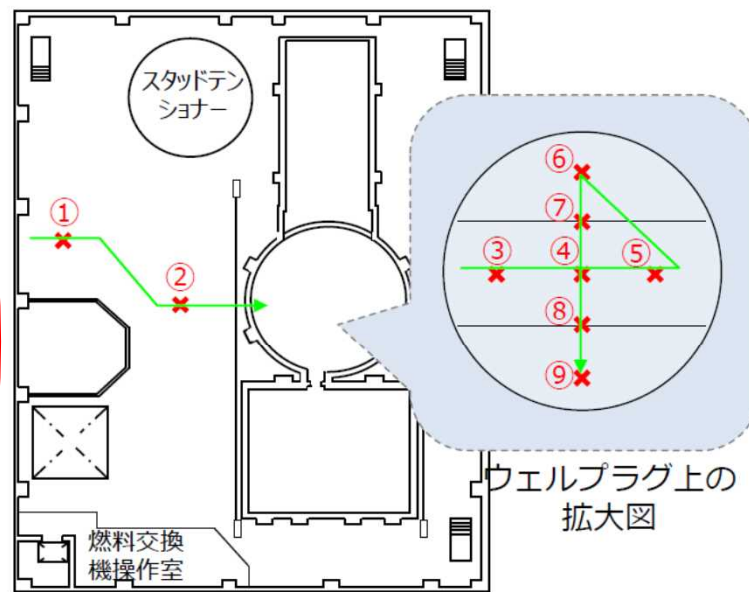
2号機原子炉建屋 5階 オペレーティングフロア

- 測定日 : 2020年1月30日
- 測定場所 : 2号機原子炉建屋オペレーティングフロア
- 測定器 : 電子式個人線量計 2個 ※データ抽出後に1時間相当[mSv/h]に換算
 - ・APD① アクリル2mmのケース付
 - ・APD② 鉛2mmの遮蔽付
- 測定位置 : 横方向) 右下図中を参照、 高さ方向) 床面より約10cm
- 測定結果 : 測定値 (1cm線量率、70μm線量率) 左下表を参照

測定点	1cm線量率			70μm線量率	
	APD①	APD②	比率 (②/①)	APD①	APD②
①	10.6	7.89	0.75	0	0
②	13.2	9.06	0.68	0	0
③	153	120	0.78	0	0
④	291	262	0.90	0	0
⑤	165	148	0.90	0	0
⑥	360	335	0.93	0	0
⑦	683	657	0.96	355	0
⑧	473	428	0.90	1028	0
⑨	164	131	0.80	0	0

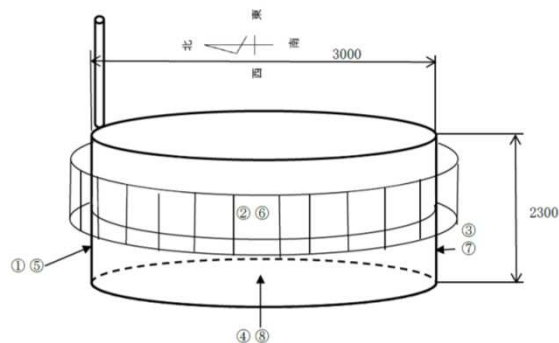
筒身切断片サーベイ
(1段目(頭頂部))

場所	表面汚染密度			表面汚染密度			線量率		
	β γ BG 300 cpm			α BG 0 cpm			β γ BG 0.025 ~0.05 mSv/h		
	Gross	Net	判定 Bq/cm2	Gross	Net	判定 Bq/cm2	γ	β γ	β
① 筒身内側 0°	2,000	1,700	4.3	0	0	LTD	0.04	0.06	0.02
② 筒身内側 90°	20,000	19,700	49.8	0	0	LTD	0.04	0.12	0.08
③ 筒身内側 180°	86,000	85,700	216.8	0	0	LTD	0.04	0.12	0.08
④ 筒身内側 270°	5,300	5,000	12.7	0	0	LTD	0.04	0.055	0.015
⑤ 筒身外側 0°	5,000	4,700	11.9	---	---	---	0.045	0.047	0.002
⑥ 筒身外側 90°	10,000	9,700	24.5	---	---	---	0.047	0.055	0.008
⑦ 筒身外側 180°	900	600	1.5	---	---	---	0.033	0.04	0.007
⑧ 筒身外側 270°	2,600	2,300	5.8	---	---	---	0.025	0.03	0.005
⑨ Max	86,000	85,700	216.8	内側Max			0.040	0.120	0.080
⑩ Geomean	6,182	5,552	14	外側Max			0.047	0.055	0.008
				内側Geomean			0.040	0.083	0.037
				外側Geomean			0.036	0.042	0.005

1,2号機共用スタックの解体に伴い、1段目から15段目に切断された各筒身の内側のスミアによる線量率等のデータを整理した。

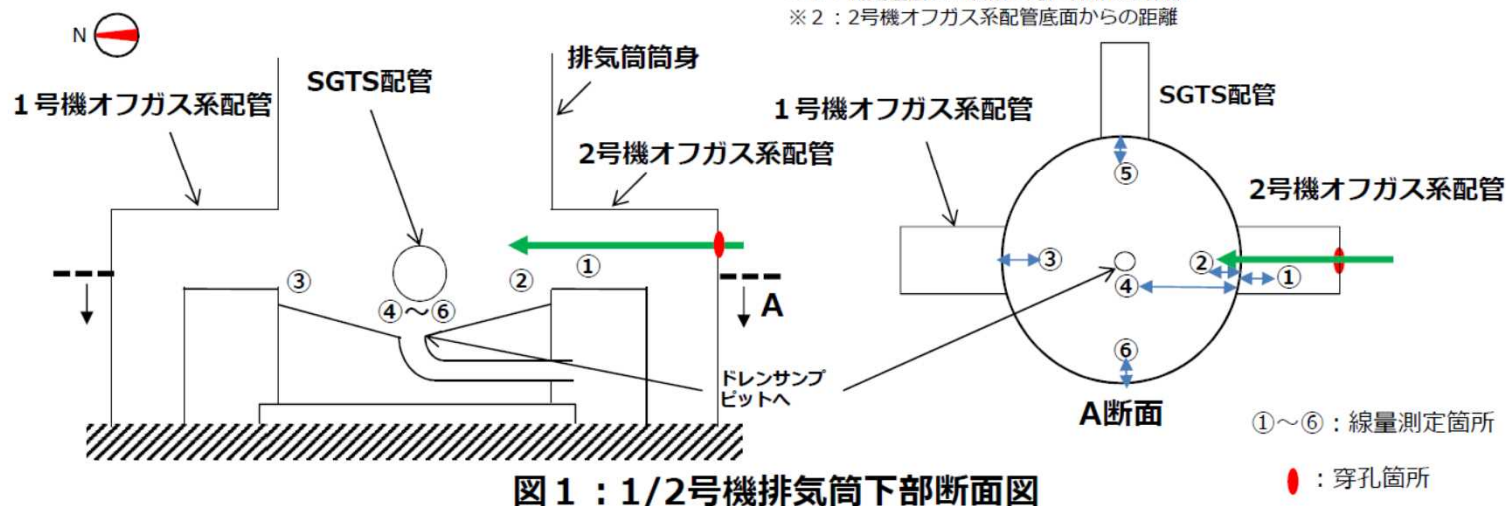
図1：1/2号機排気筒下部断面図

測定箇所	測定値 [mSv/h]	測定位置※1	
		排気筒底面から	排気筒内面から(A断面参照)
①	460	約0cm ※2	約-50cm
②	100	約55cm	約20cm
③	380	約10cm	約70cm
④	280	約25cm	約150cm
⑤	820	約50cm	約10cm
⑥	320	約25cm	約10cm

※1：測定位置は、映像を元に判断した距離
※2：2号機オフガス系配管底面からの距離

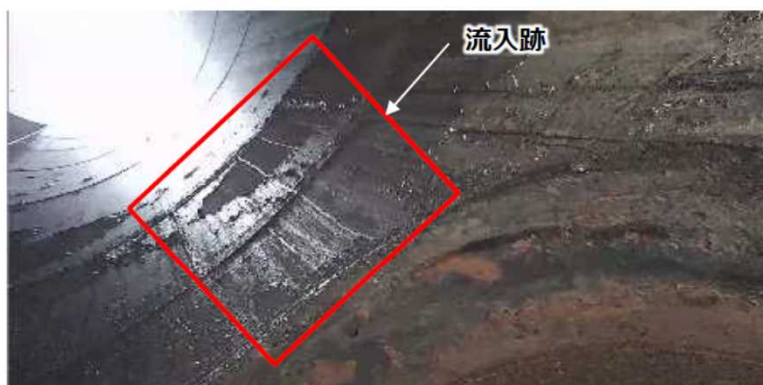
写真：排気筒内面状況（5/20雨天時）

- ・ 配管穿孔箇所よりカメラを装着した操作ポールを排気筒内部へ挿入し、SGTS配管からの雨水流入の有無確認を実施。
- ・ 調査の結果、SGTS配管からの水の流れは確認されなかったため、流入は無いと判断。
- ・ なお、排気筒上部の雨水流入状況については、側面に雨水と思われる跡が確認された。

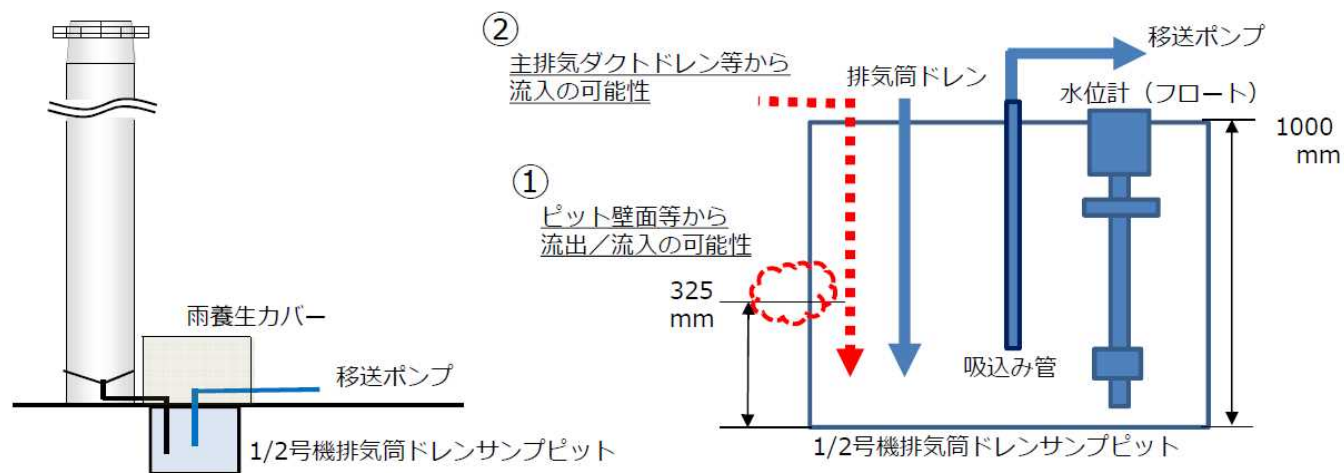
1 / 2号排気筒ドレンサンプル概要図

■ 水位変動の推定要因

- ① ピット壁面等(325mm付近含む)に水位低下(流出)または水位上昇(流入)に繋がる要因がある可能性
- ② ピットに繋がる配管等から流入している可能性

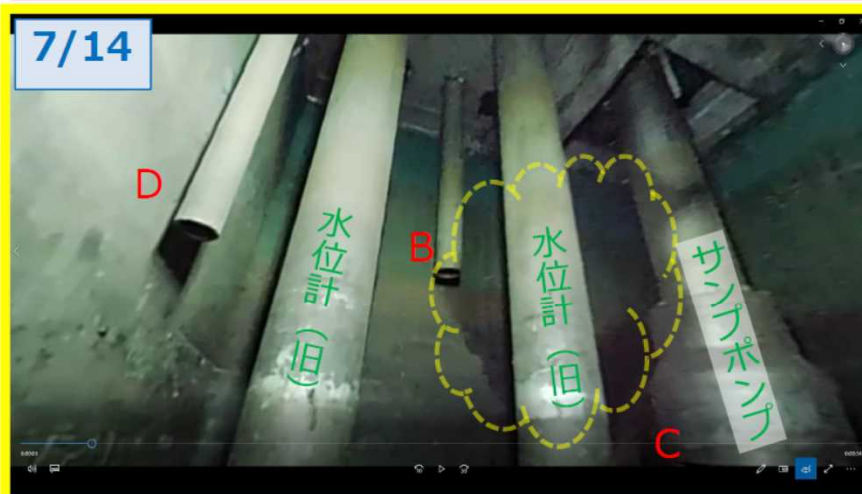
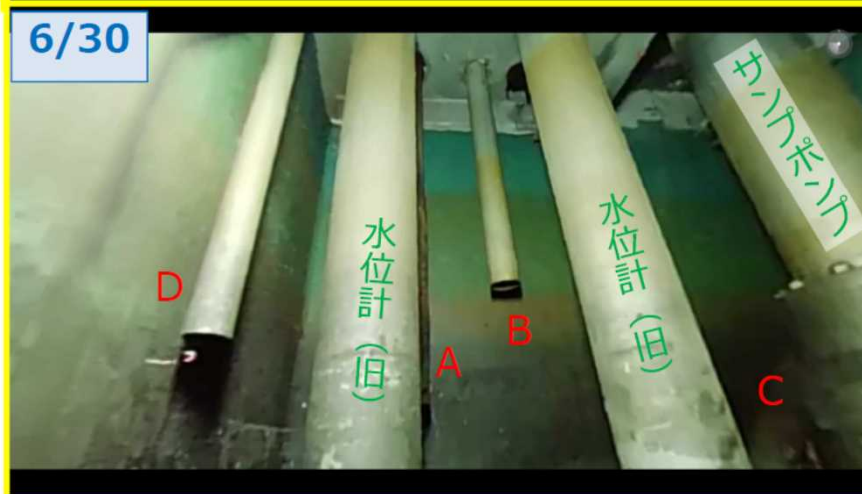
4. 1/2号機排気筒ドレンサンプルピット内部調査状況（東）

- 内壁面の一部に濡れ跡を確認。
- それ以外は降雨有無による相違はみられない
(配管からの流入は確認できなかった)
(サンプルポンプミニフロー配管が脱落していることを6/30に確認済み)

濡れ跡

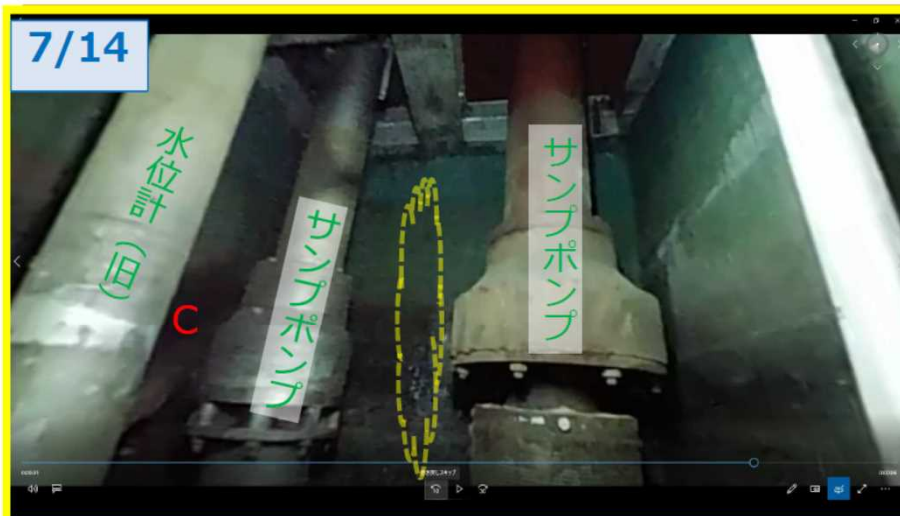
4. 1/2号機排気筒ドレンサンプピット内部調査状況 (南)

- 内壁面の一部に濡れ跡があり、下部の水面にわずかな揺らぎを確認。
- それ以外は降雨有無による相違はみられない
(サンプポンプミニフロー配管が脱落していることを6/30に確認済み)

濡れ跡
