# 1/2号機SGTS配管撤去に向けた 調査結果について

2020年10月19日

東京電力ホールディングス株式会社

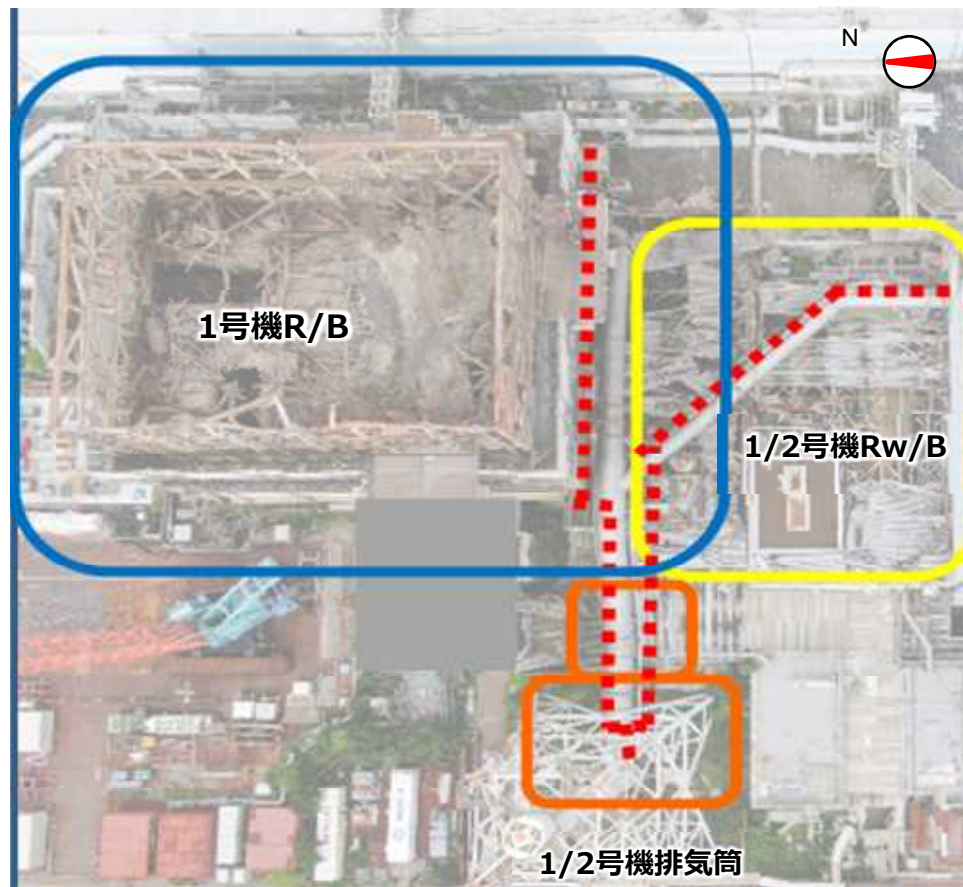
■■■■ 1/2号機SGTS配管

1/2号機非常用ガス処理系（以下、SGTS）配管については、以下の理由により撤去を検討中である。

- 1/2号機廃棄物処理設備建屋（以下Rw/B）雨水対策工事範囲と干渉していること。
- 1号機原子炉建屋（以下R/B）大型カバー設置計画範囲と干渉していること。
- 1/2号機排気筒下部の現場環境の改善（線量低減）を図ること。

1/2号機Rw/B雨水対策との干渉範囲

1号機R/B大型カバー設置との干渉範囲

1/2号機排気筒下部の環境改善

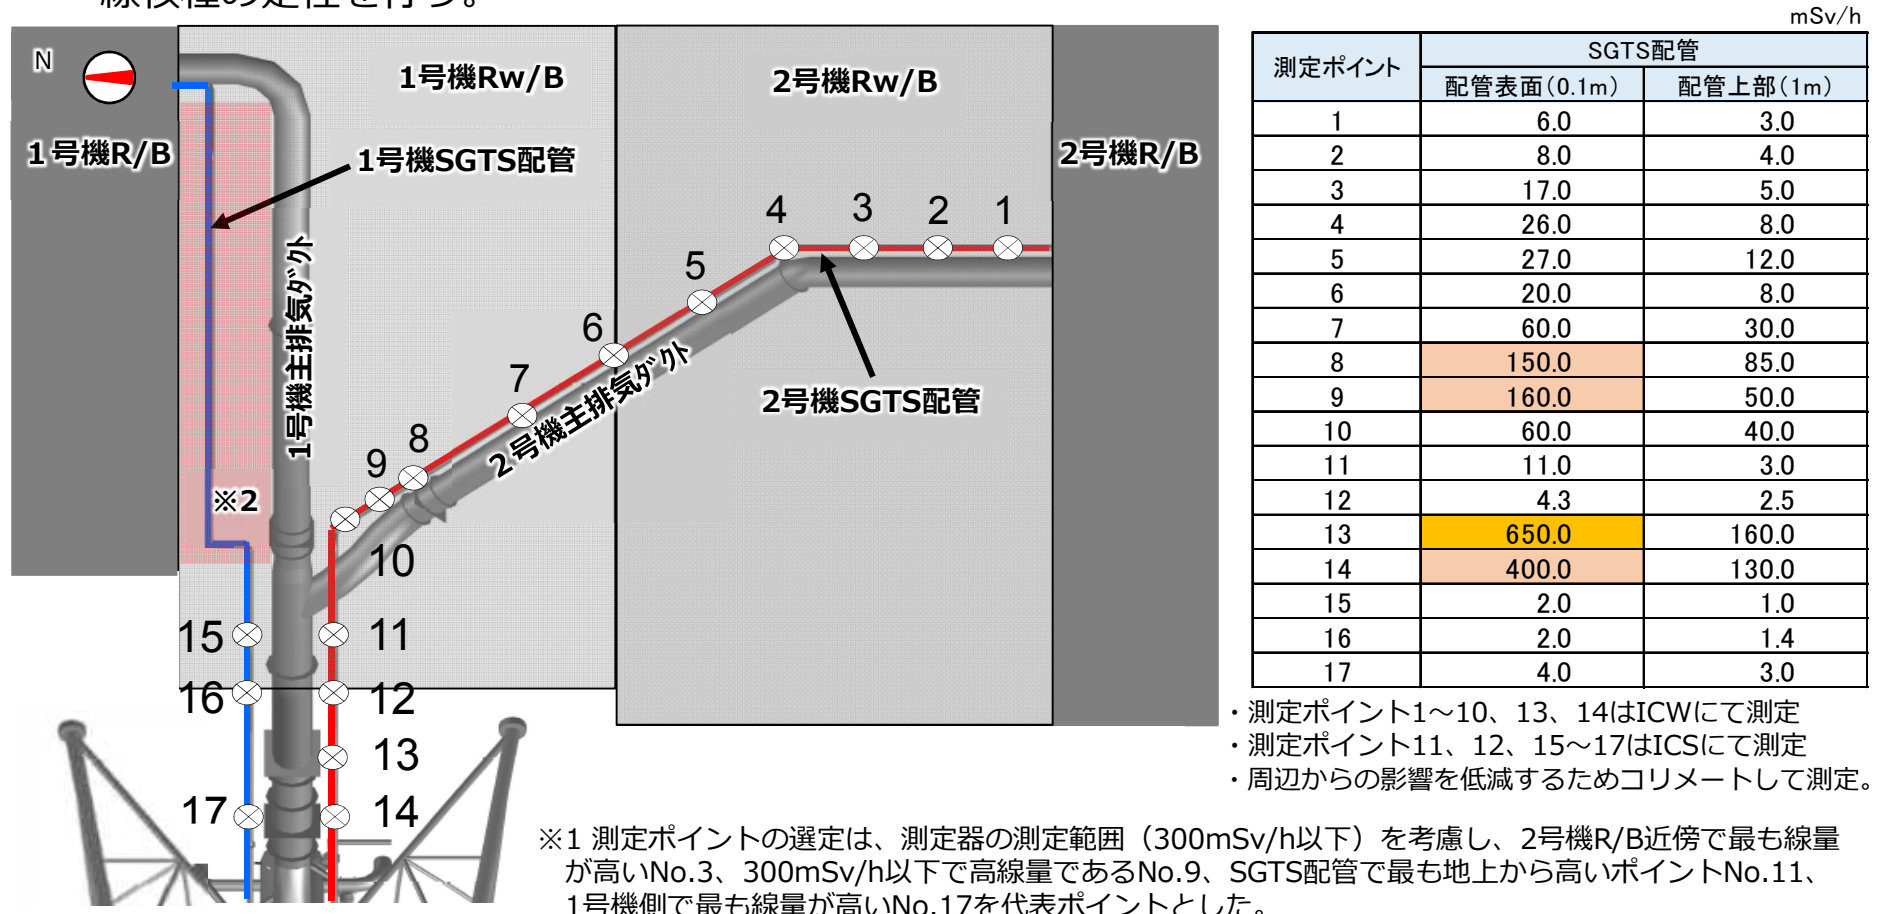
- ・ クレーンにて測定装置(P6 4-2.参照) を吊上げて、下記測定ポイントNo.3、9、11、17※<sup>1</sup>の配管外側に測定装置を吊おろし（配管表面から約16cm上）ガンマ線スペクトル測定を行いガンマ線核種の定性を行う。

- ・ 測定ポイント1～10、13、14はICWにて測定
- ・ 測定ポイント11、12、15～17はICSにて測定
- ・ 周辺からの影響を低減するためコリメートして測定。

※1 測定ポイントの選定は、測定器の測定範囲（300mSv/h以下）を考慮し、2号機R/B近傍で最も線量が高いNo.3、300mSv/h以下で高線量であるNo.9、SGTS配管で最も地上から高いポイントNo.11、1号機側で最も線量が高いNo.17を代表ポイントとした。

※2 1号機原子炉建屋カバー架構下部のため、クレーンによる線量測定不可。

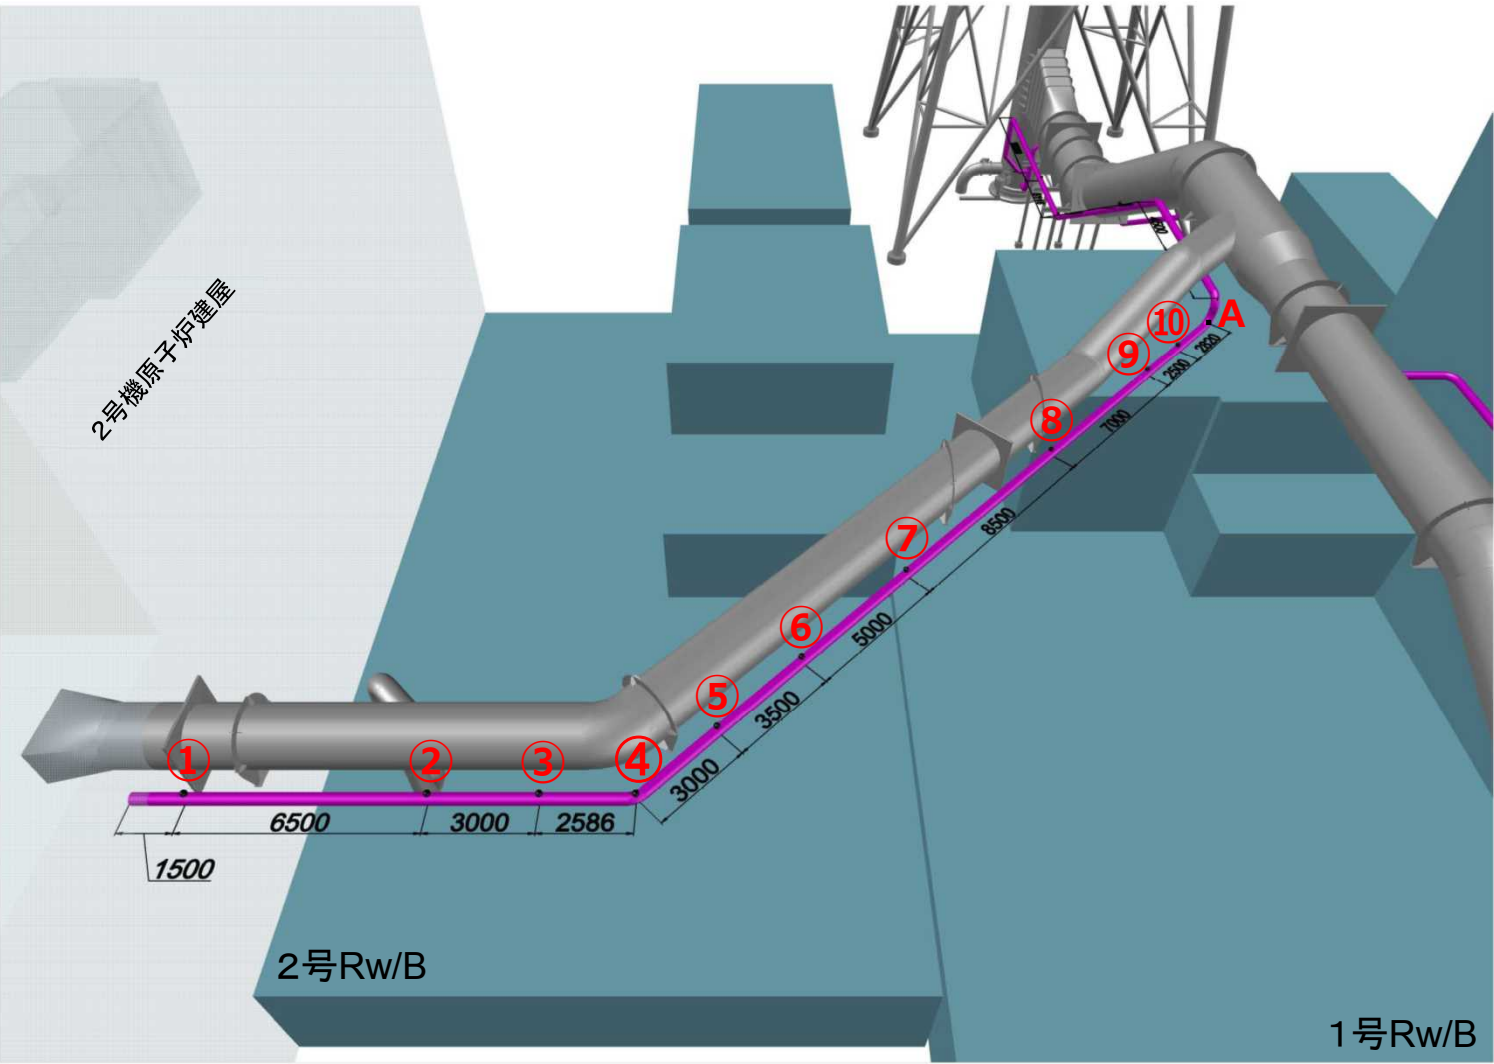
# 線量測定位置の推定①

5月14日・15日に実施したSGTS配管近傍線量測定の実測位置を図面と作業時の画像などから推定した。

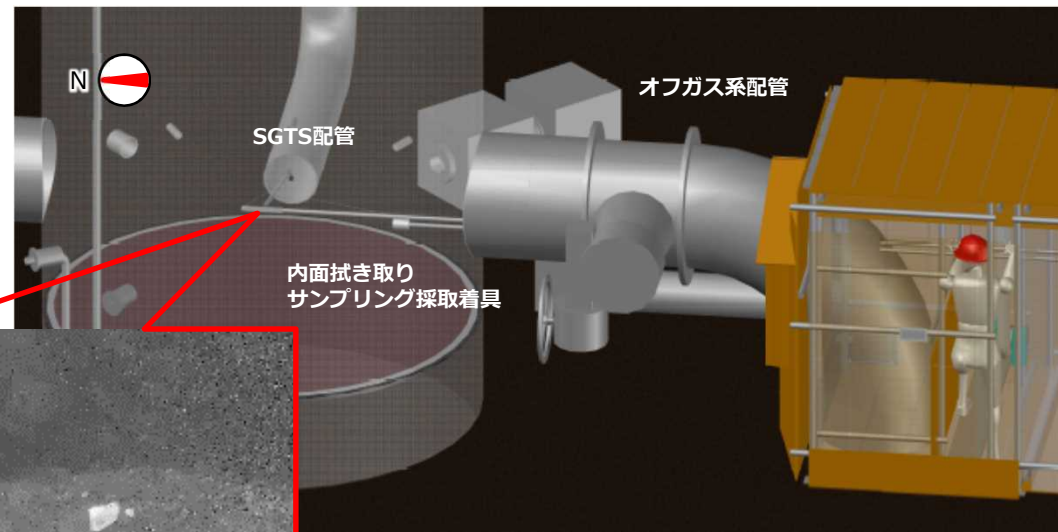
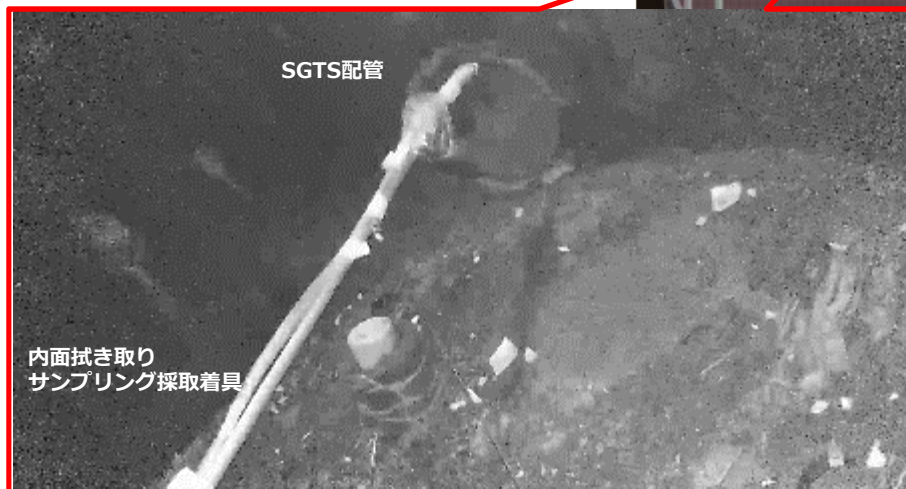
写真：内面拭き取りサンプリング状況

- 福島第一原子力発電所事故過程の解明に資することを目的に排気筒内部線量測定調査を実施。
  - 配管穿孔箇所より線量計を装着した操作ポールを排気筒内部へ挿入し線量測定を実施。  
最大で820mSv/hを確認。
- SGTS配管内部の汚染状況（遊離性の放射性物質）を把握するために、内面拭き取りサンプリングを実施
  - SGTS配管内部の内面拭き取りサンプリングを実施し出来たが、ろ紙の線量が高いため、所外搬出し分析を実施する。

- ・ 配管穿孔箇所（直径約10cm）より操作ポールを排気筒内部へ挿入し、SGTS配管内面の拭き取り（スミヤろ紙による）サンプリングを実施。
