#### 東京電力福島第一原子力発電所における 事故の分析に係る検討会 第15回会合 資料1

# 福島第一原子力発電所3号機における水素爆発について

# 3号機原子炉建屋の損傷状況について

# はりの爆発応答解析による爆発規模の推定について

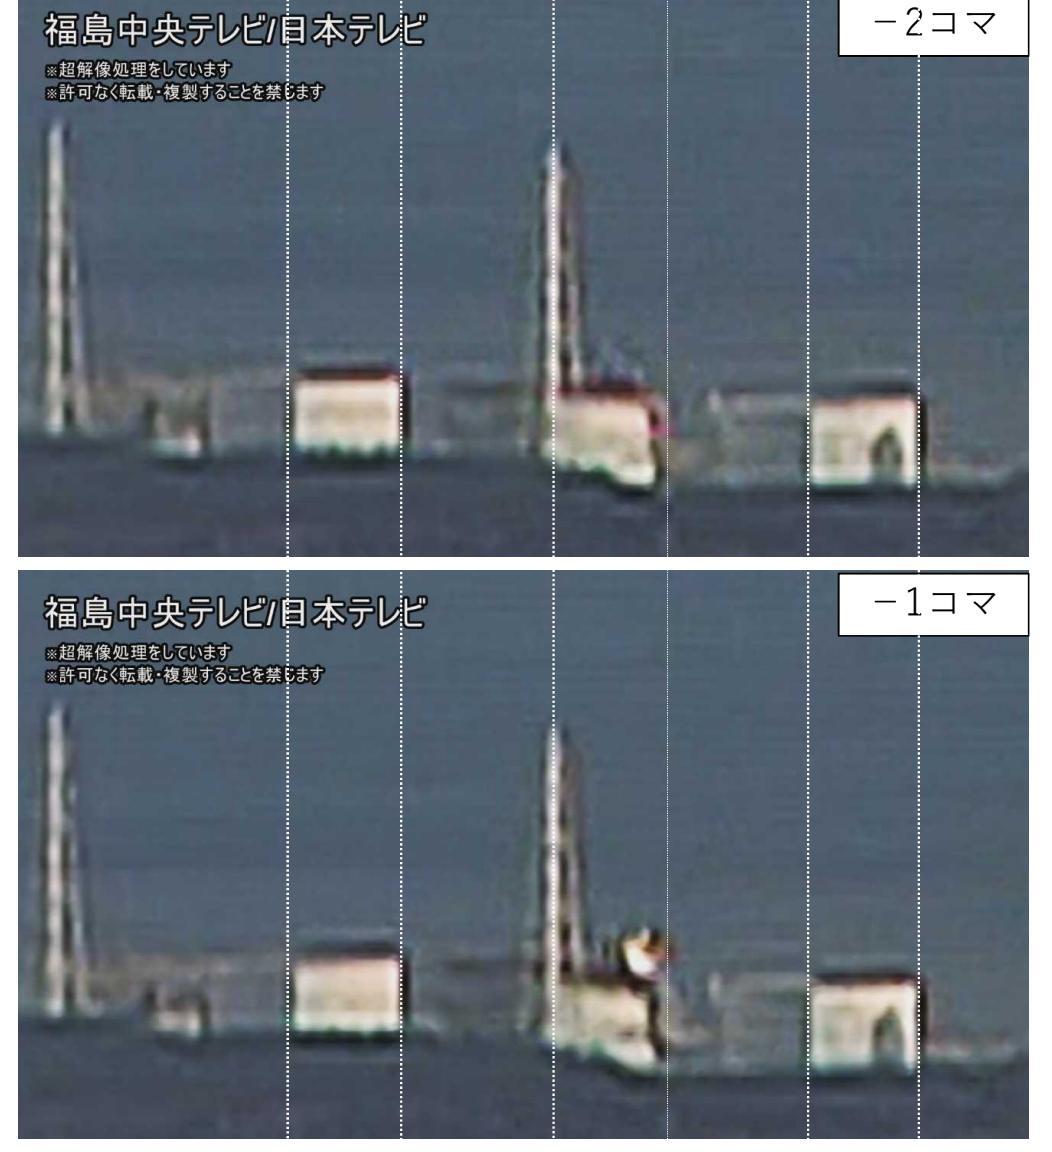
・原子炉建屋の北西方向への変形開始
 ・建屋東南角4階天井高さ付近に小火炎
 (赤紫色)の発生

・建屋屋根東南部に火炎(黄橙色)が発生
 ・4 階部分から映像右方向に白煙放出
 ・建屋の北西方向への変形継続
 ・建屋北西角の北西方向への膨張開始
 ・建屋南壁の崩落開始

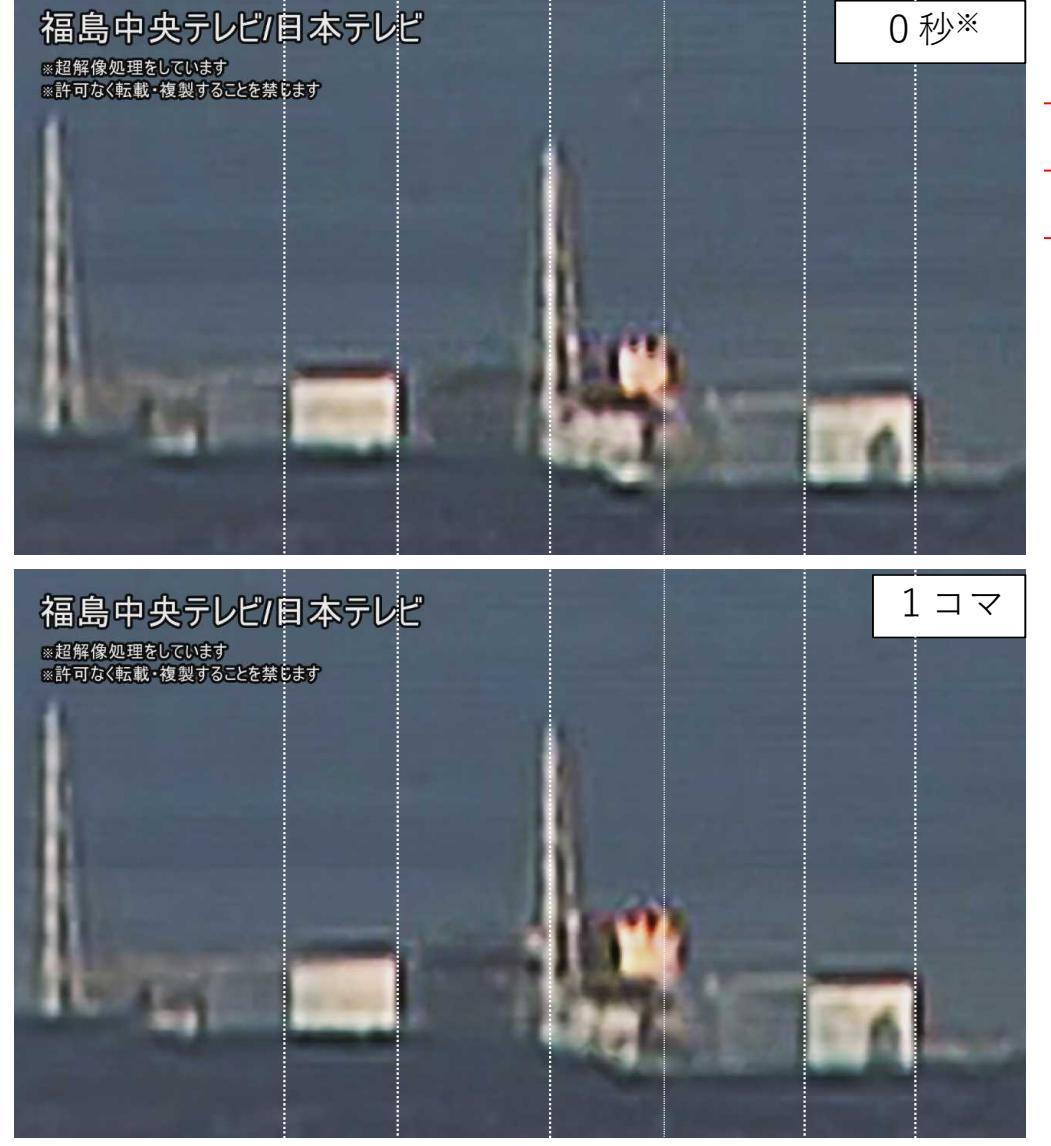
・建屋屋根東南部の火炎(黄橙色)が拡大

- ・建屋南壁の崩落顕著
- ・東南角への噴出も顕著

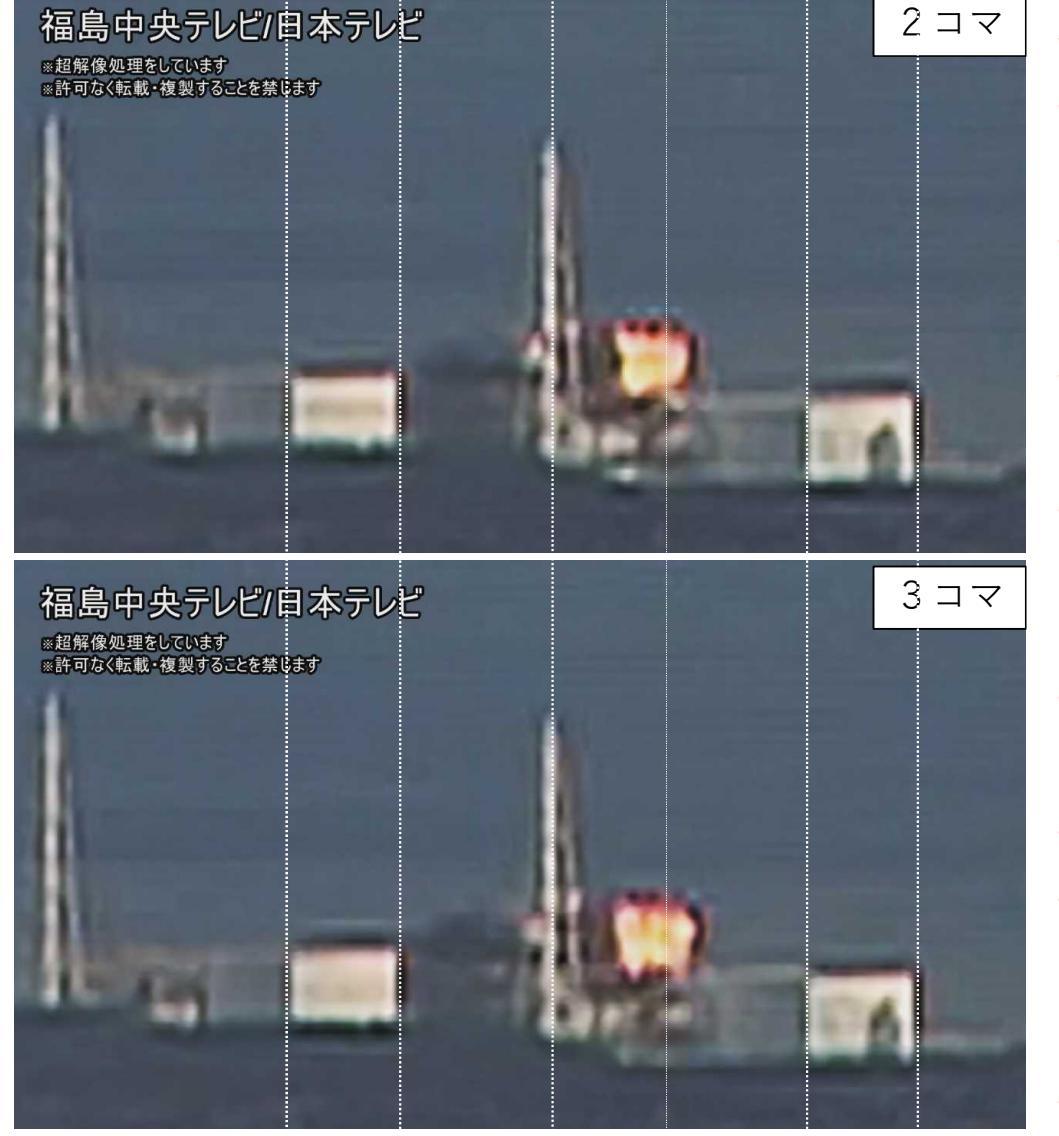
・建屋屋根東南部の火炎(黄橙色)が拡大

- ・建屋屋根、見かけ上スタック左にも小火
   炎
- ・建屋南壁の崩落拡大は5階部分下部まで 進んで一旦停止か
- ・東南角への噴出は進行し、4号機建屋の
   陰にまで至った
- ・建屋屋根中央部の上方への膨張開始
- ・建屋屋根東南部及び見かけ上スタック左 の小火炎(黄橙色)は継続
   ・建屋南壁の崩落顕著は前コマとほぼ同じ
   ・南壁4階部分や南東方向に見られる小さ な火炎色部分は、輝度からして火炎の照り返しか
- ・建屋屋根中央部の上方への膨張継続

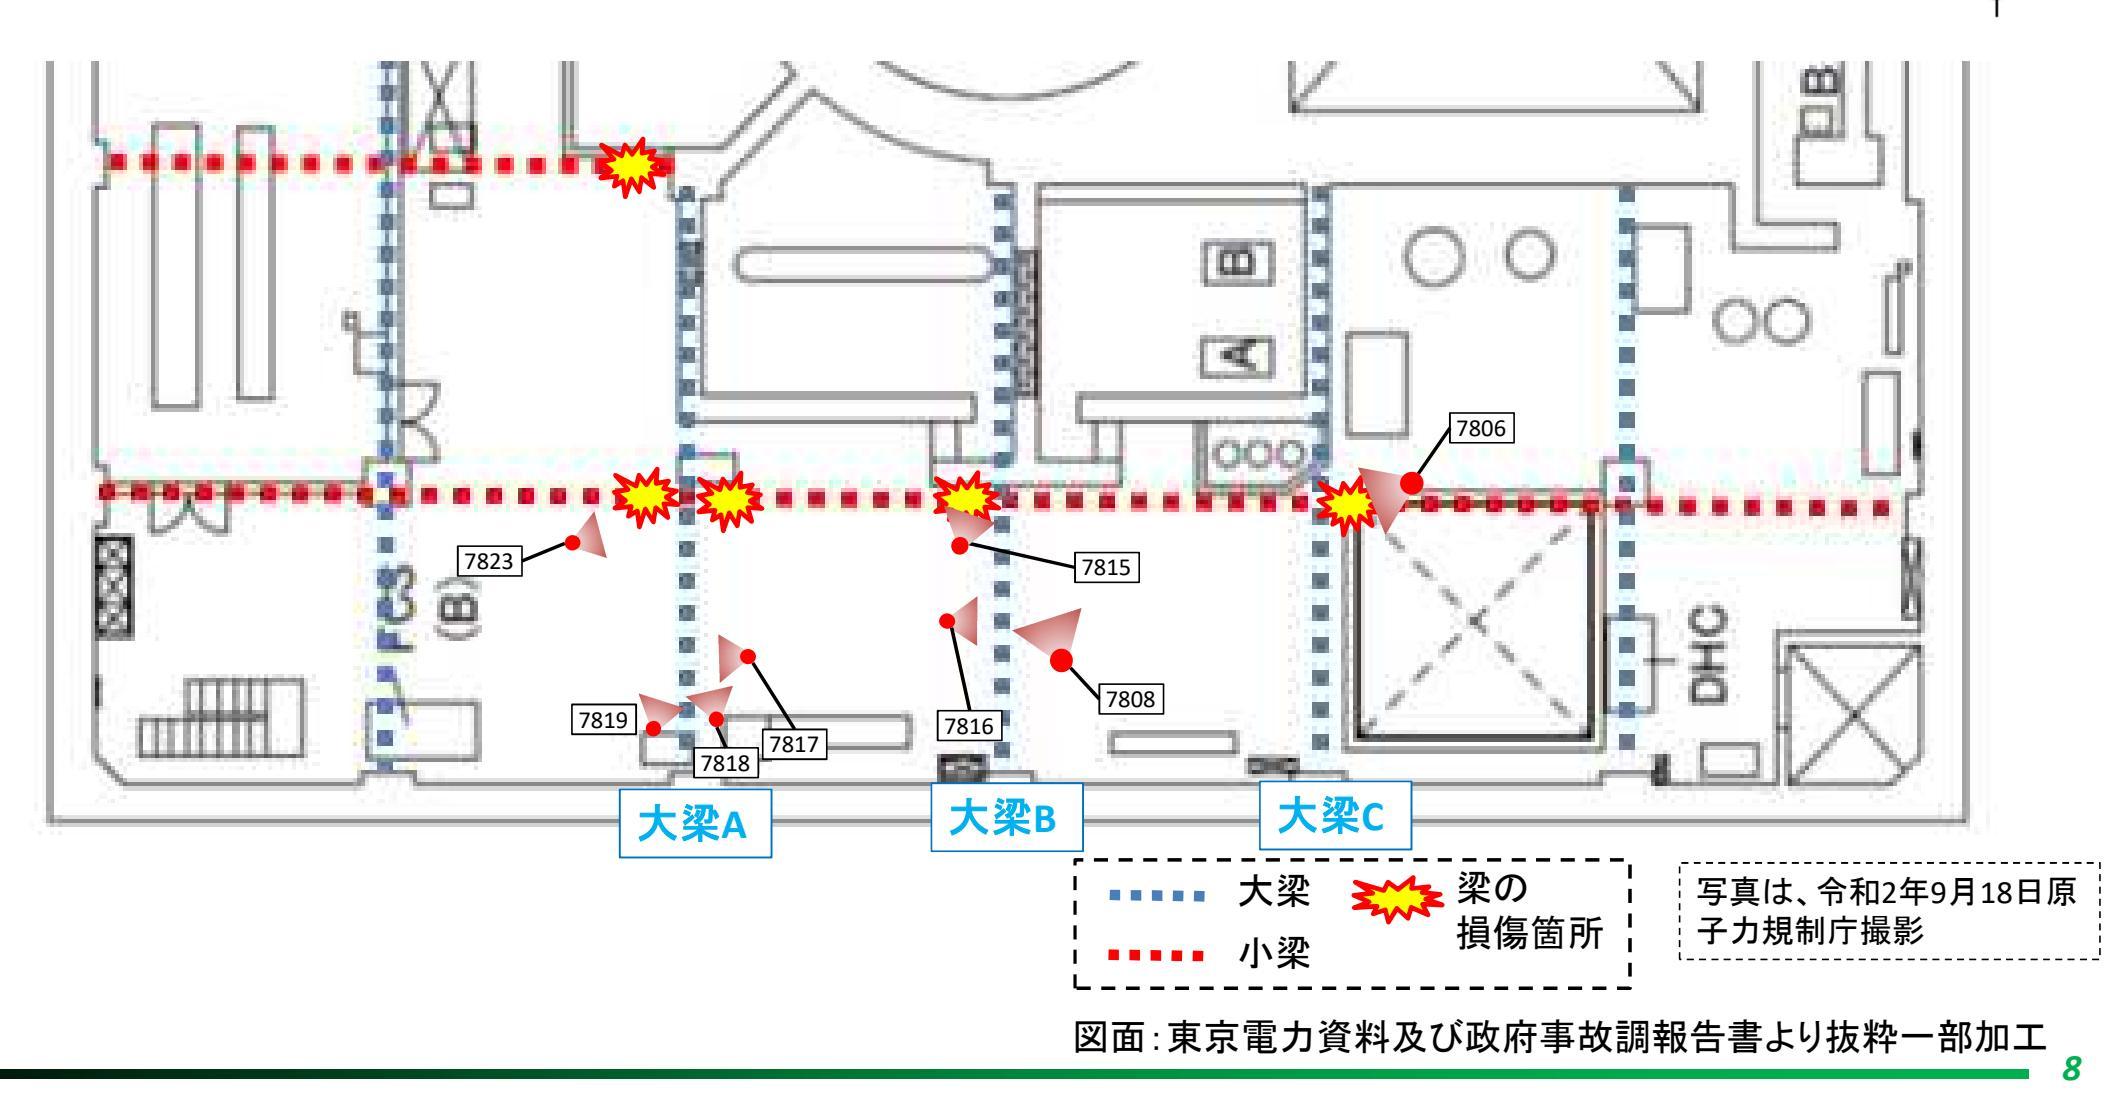
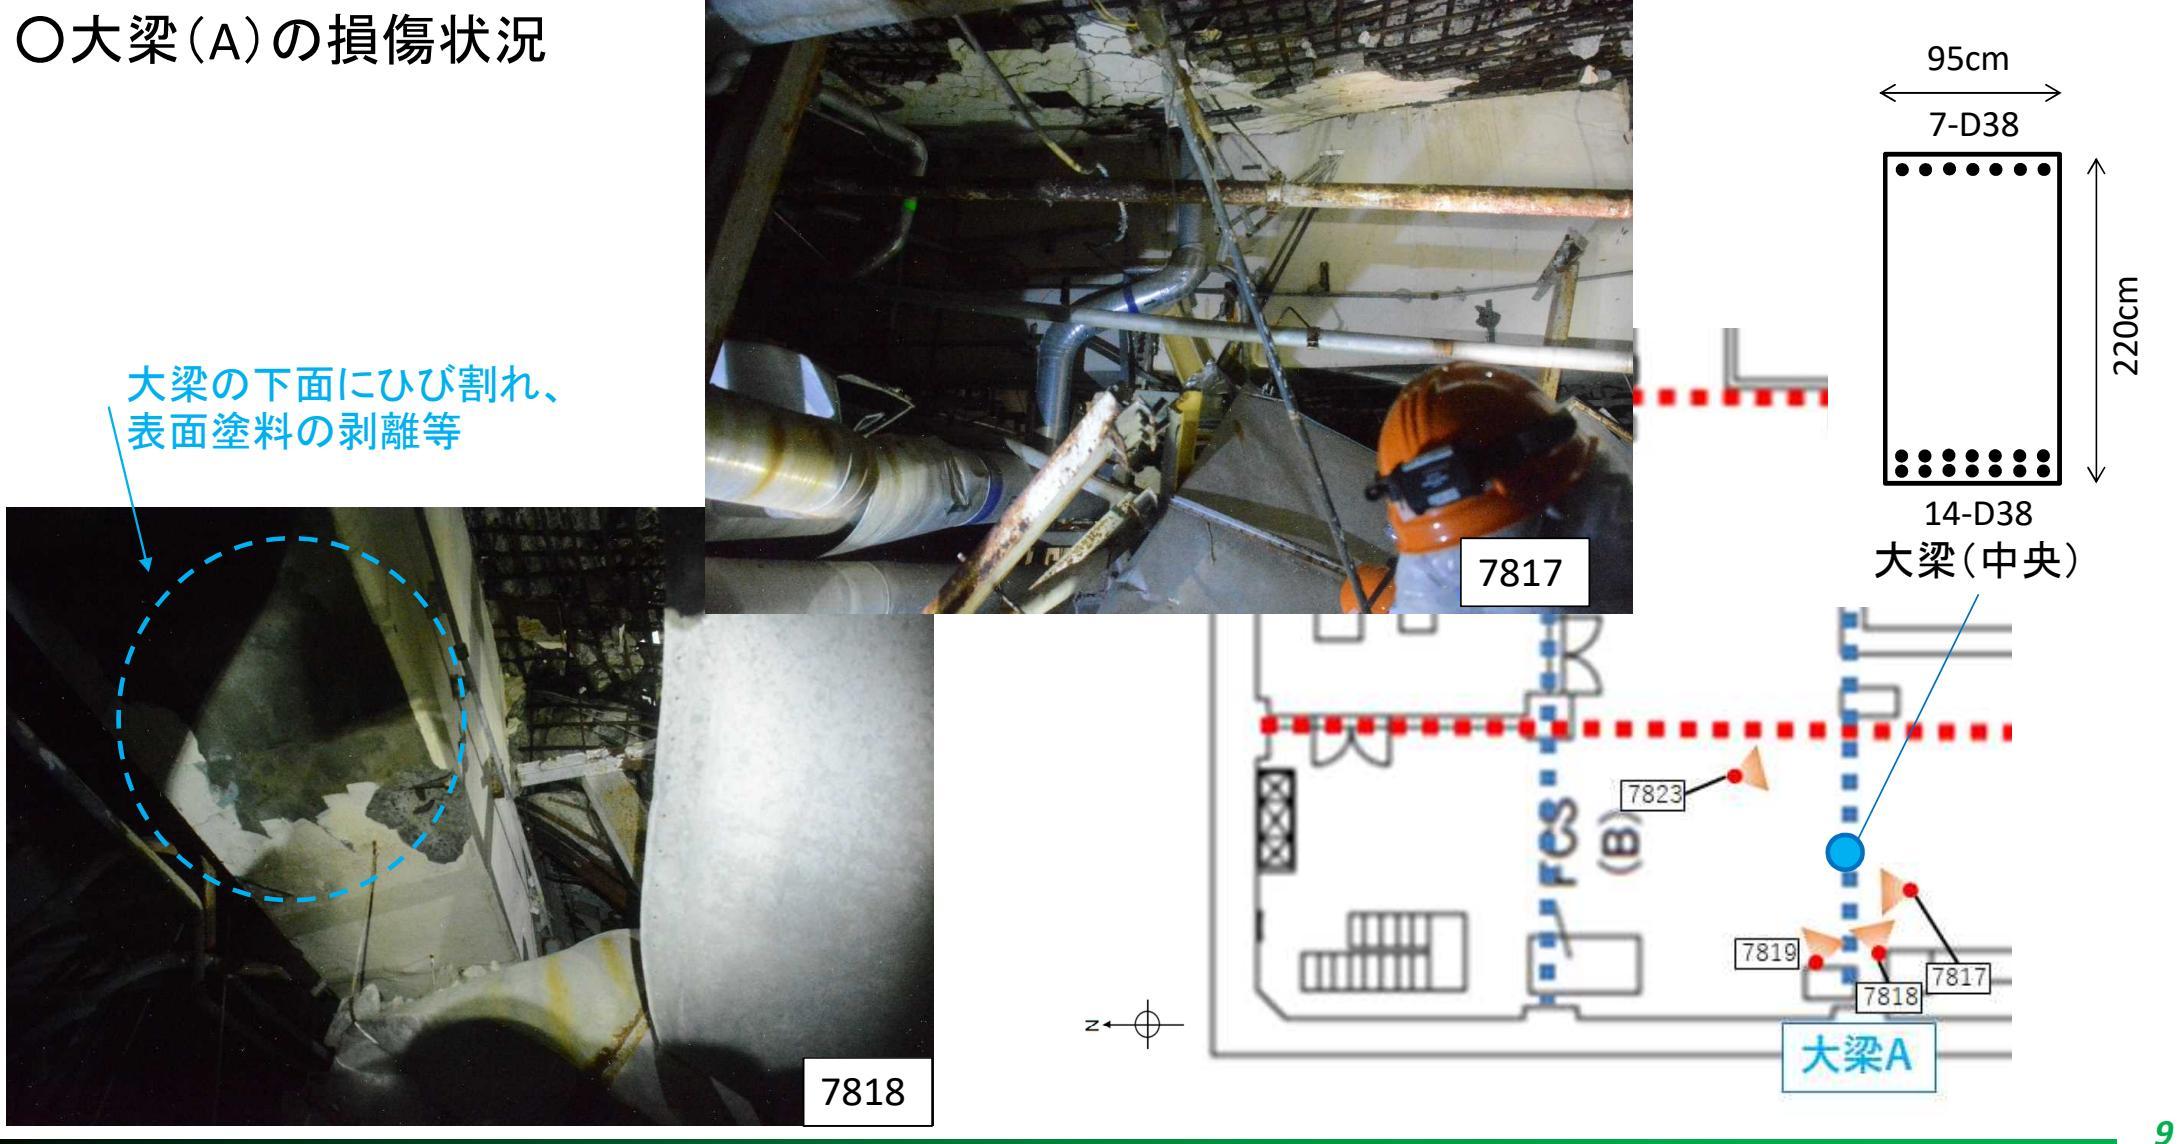
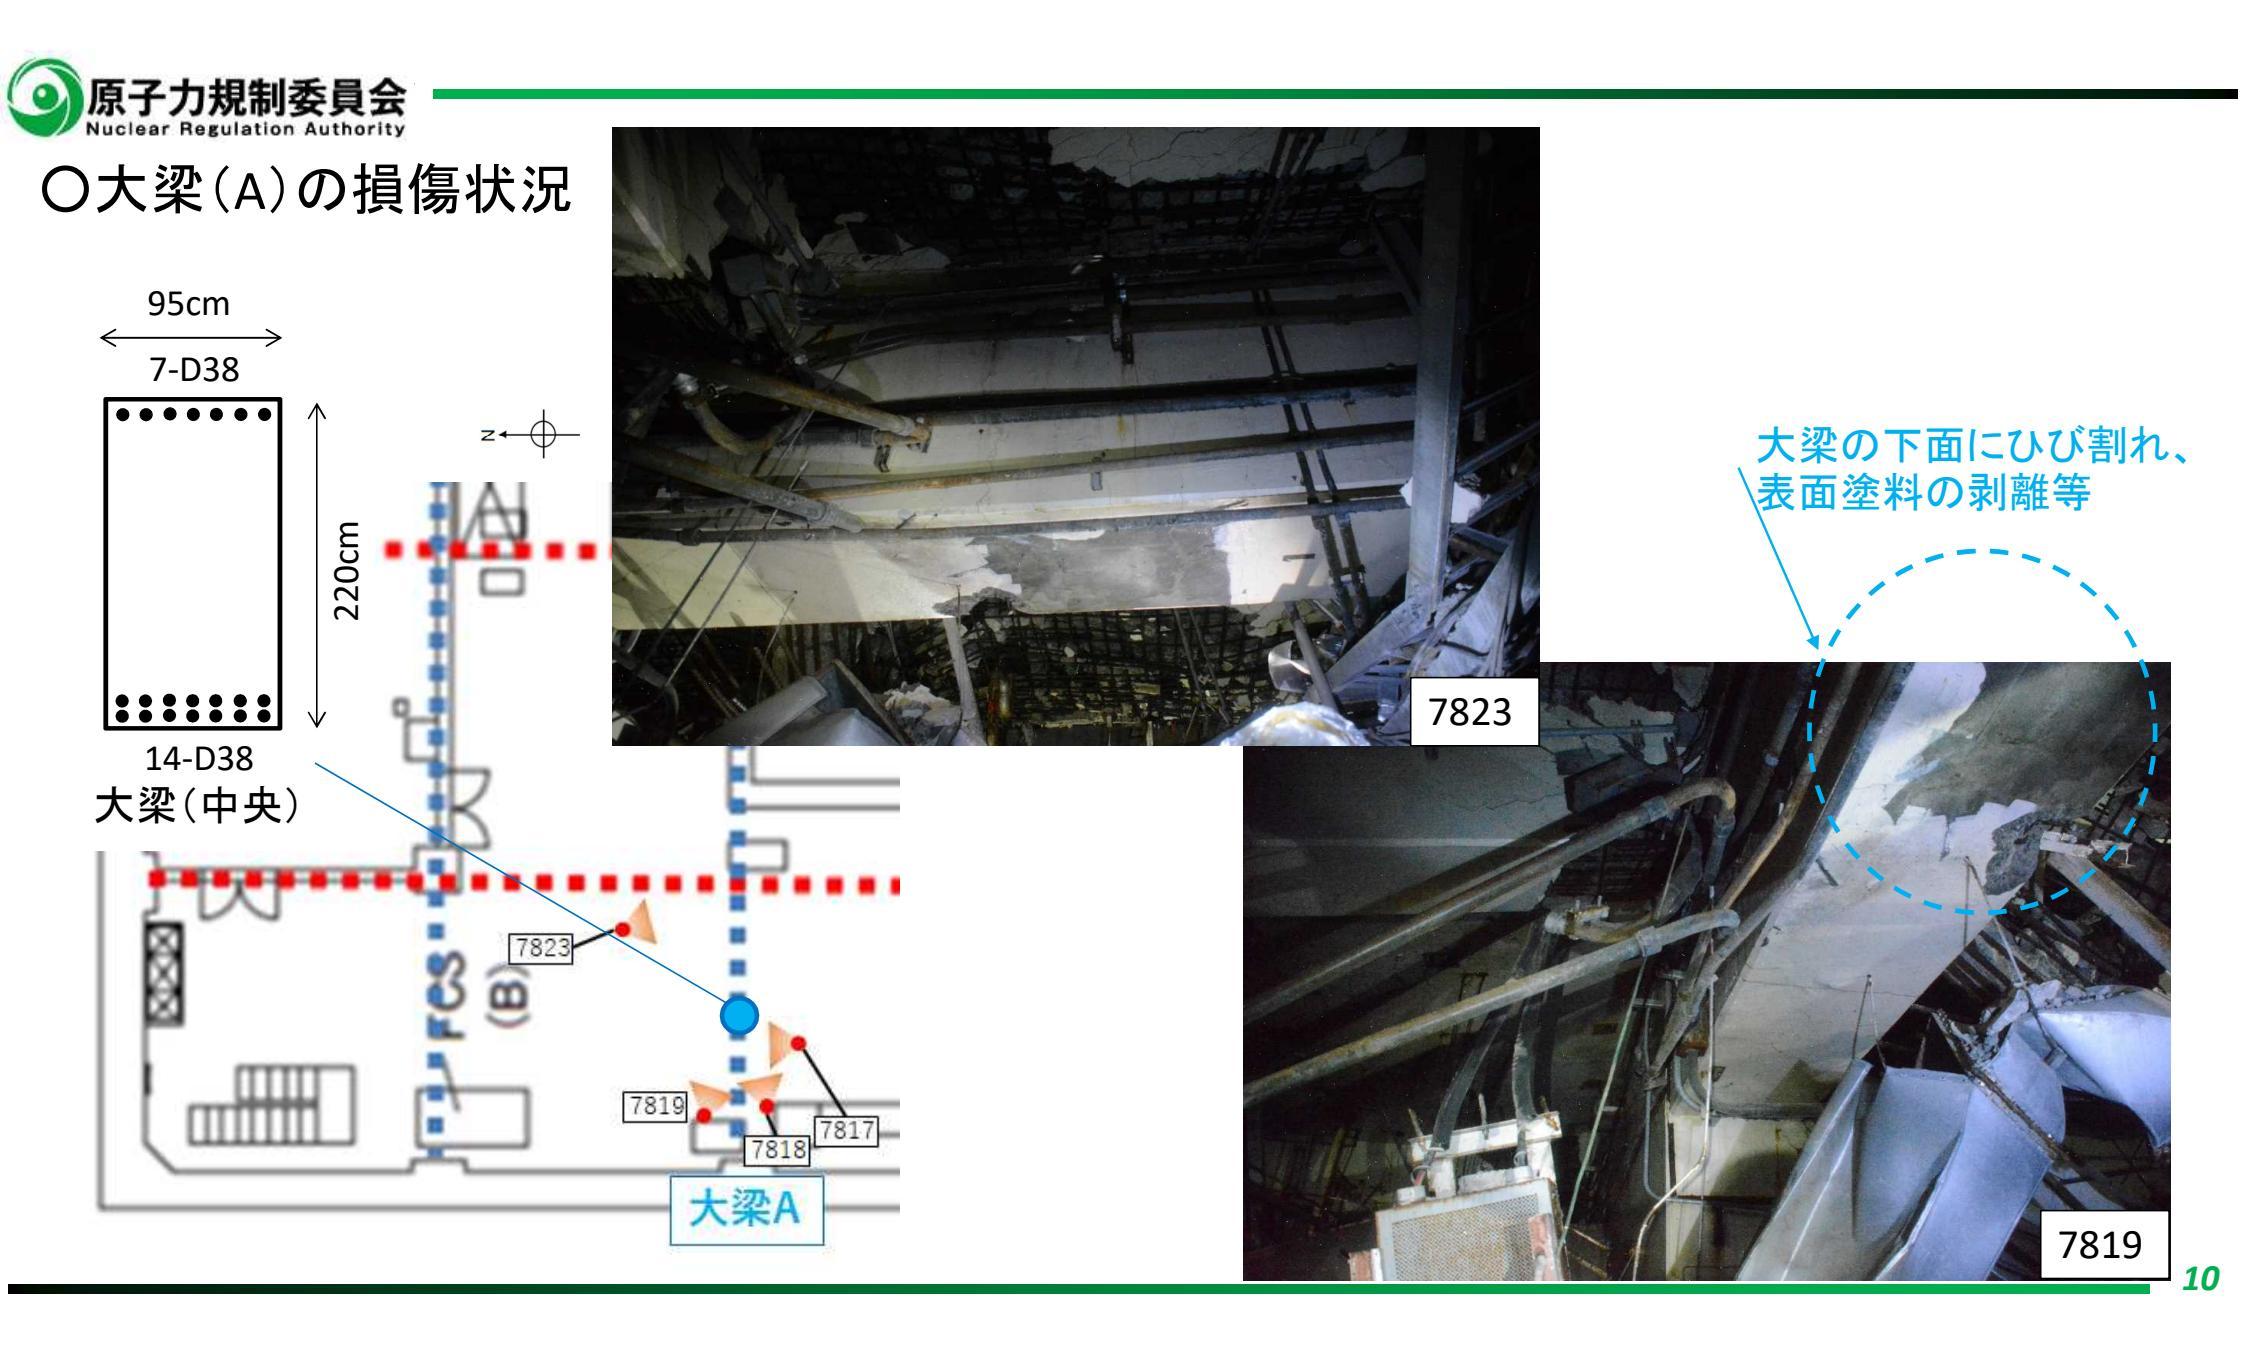
#### O3号機原子炉建屋3階大梁(A,B,C)の損傷状況

3階西側中央部付近で大梁の中央部付近で梁下面に向かってひび割れが発生

しており、損傷状況から「曲げ破壊」と考えられる。

大梁の下面に向 かってひび割れ、 <sup>1</sup> 表面塗料の剥離 等

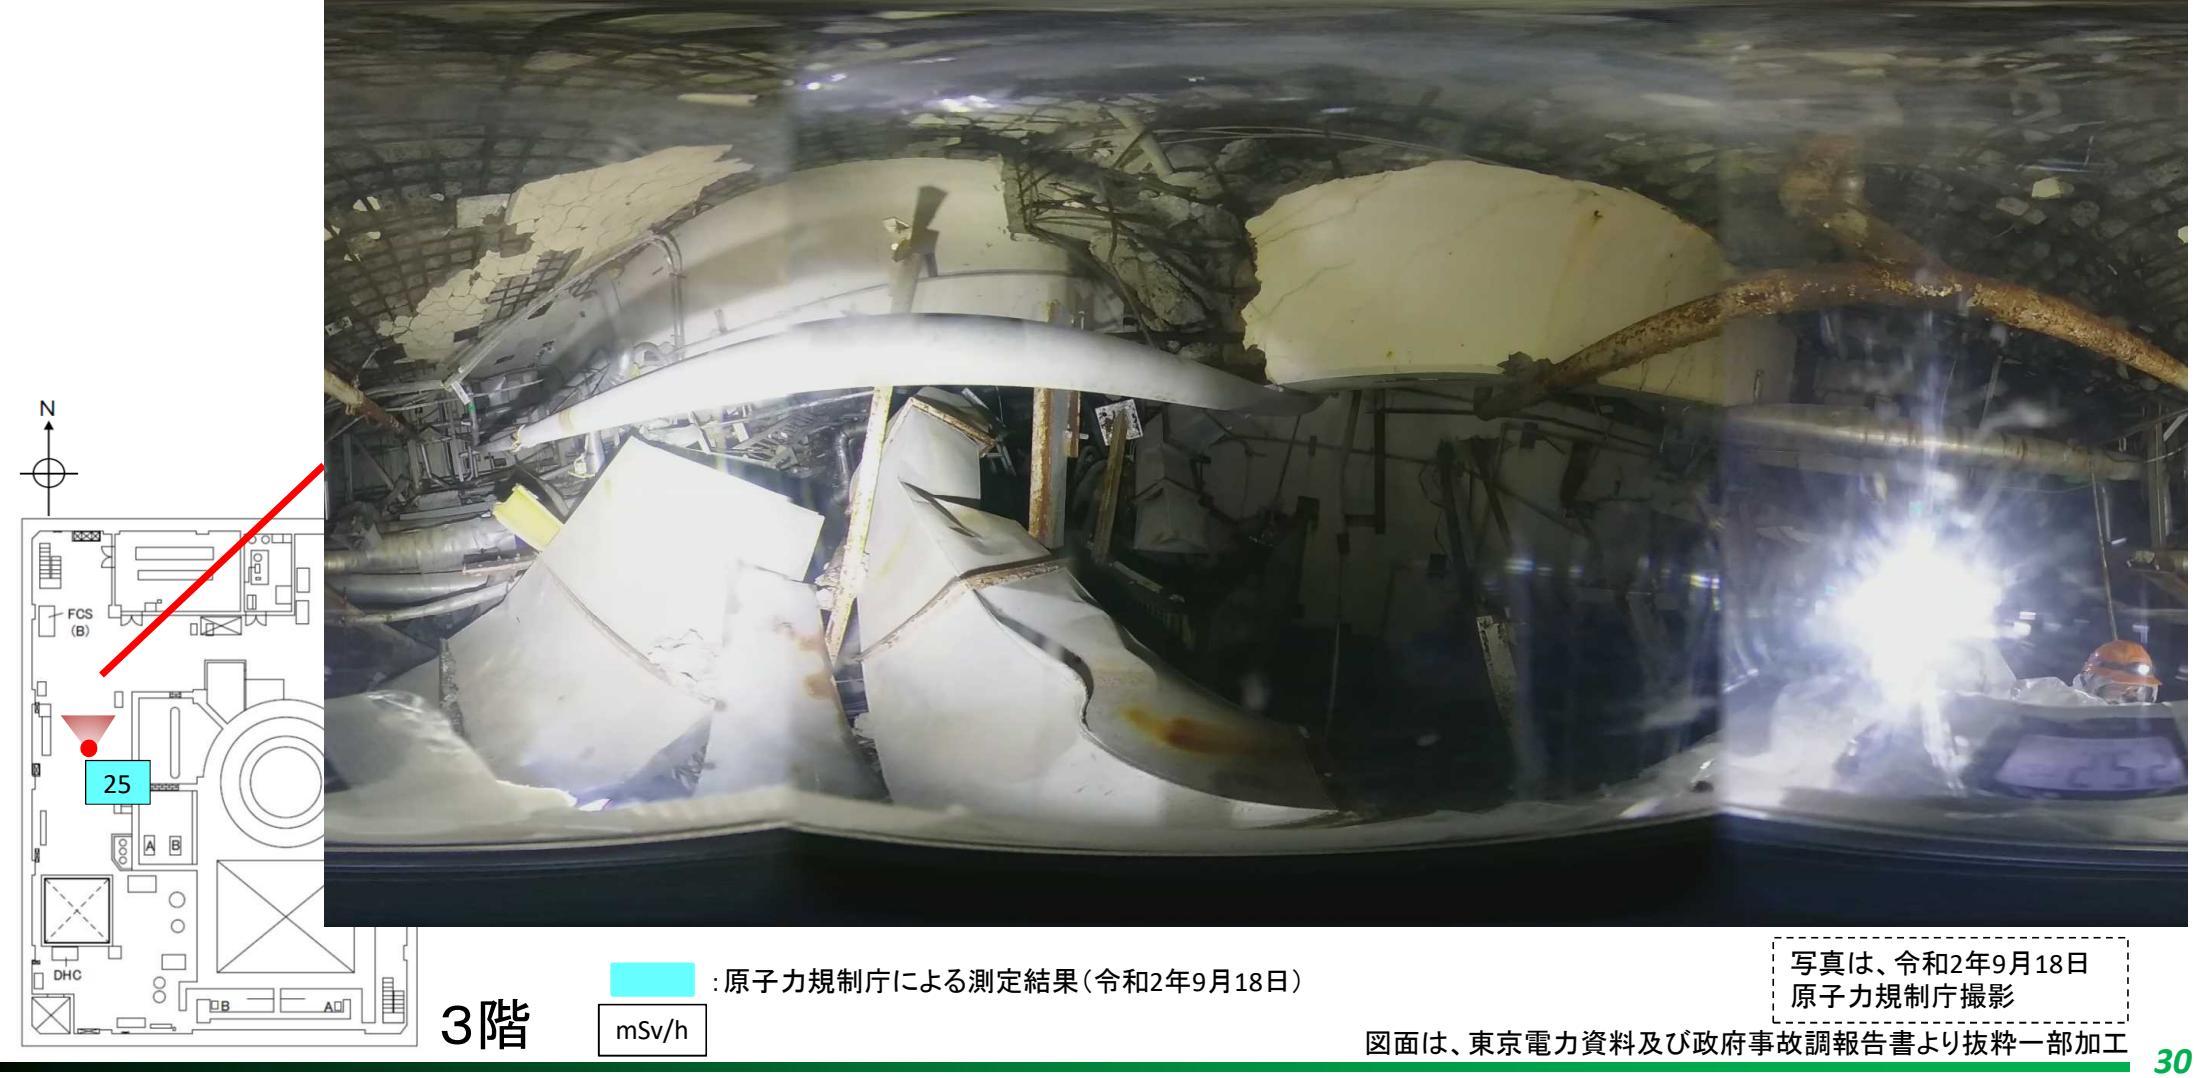
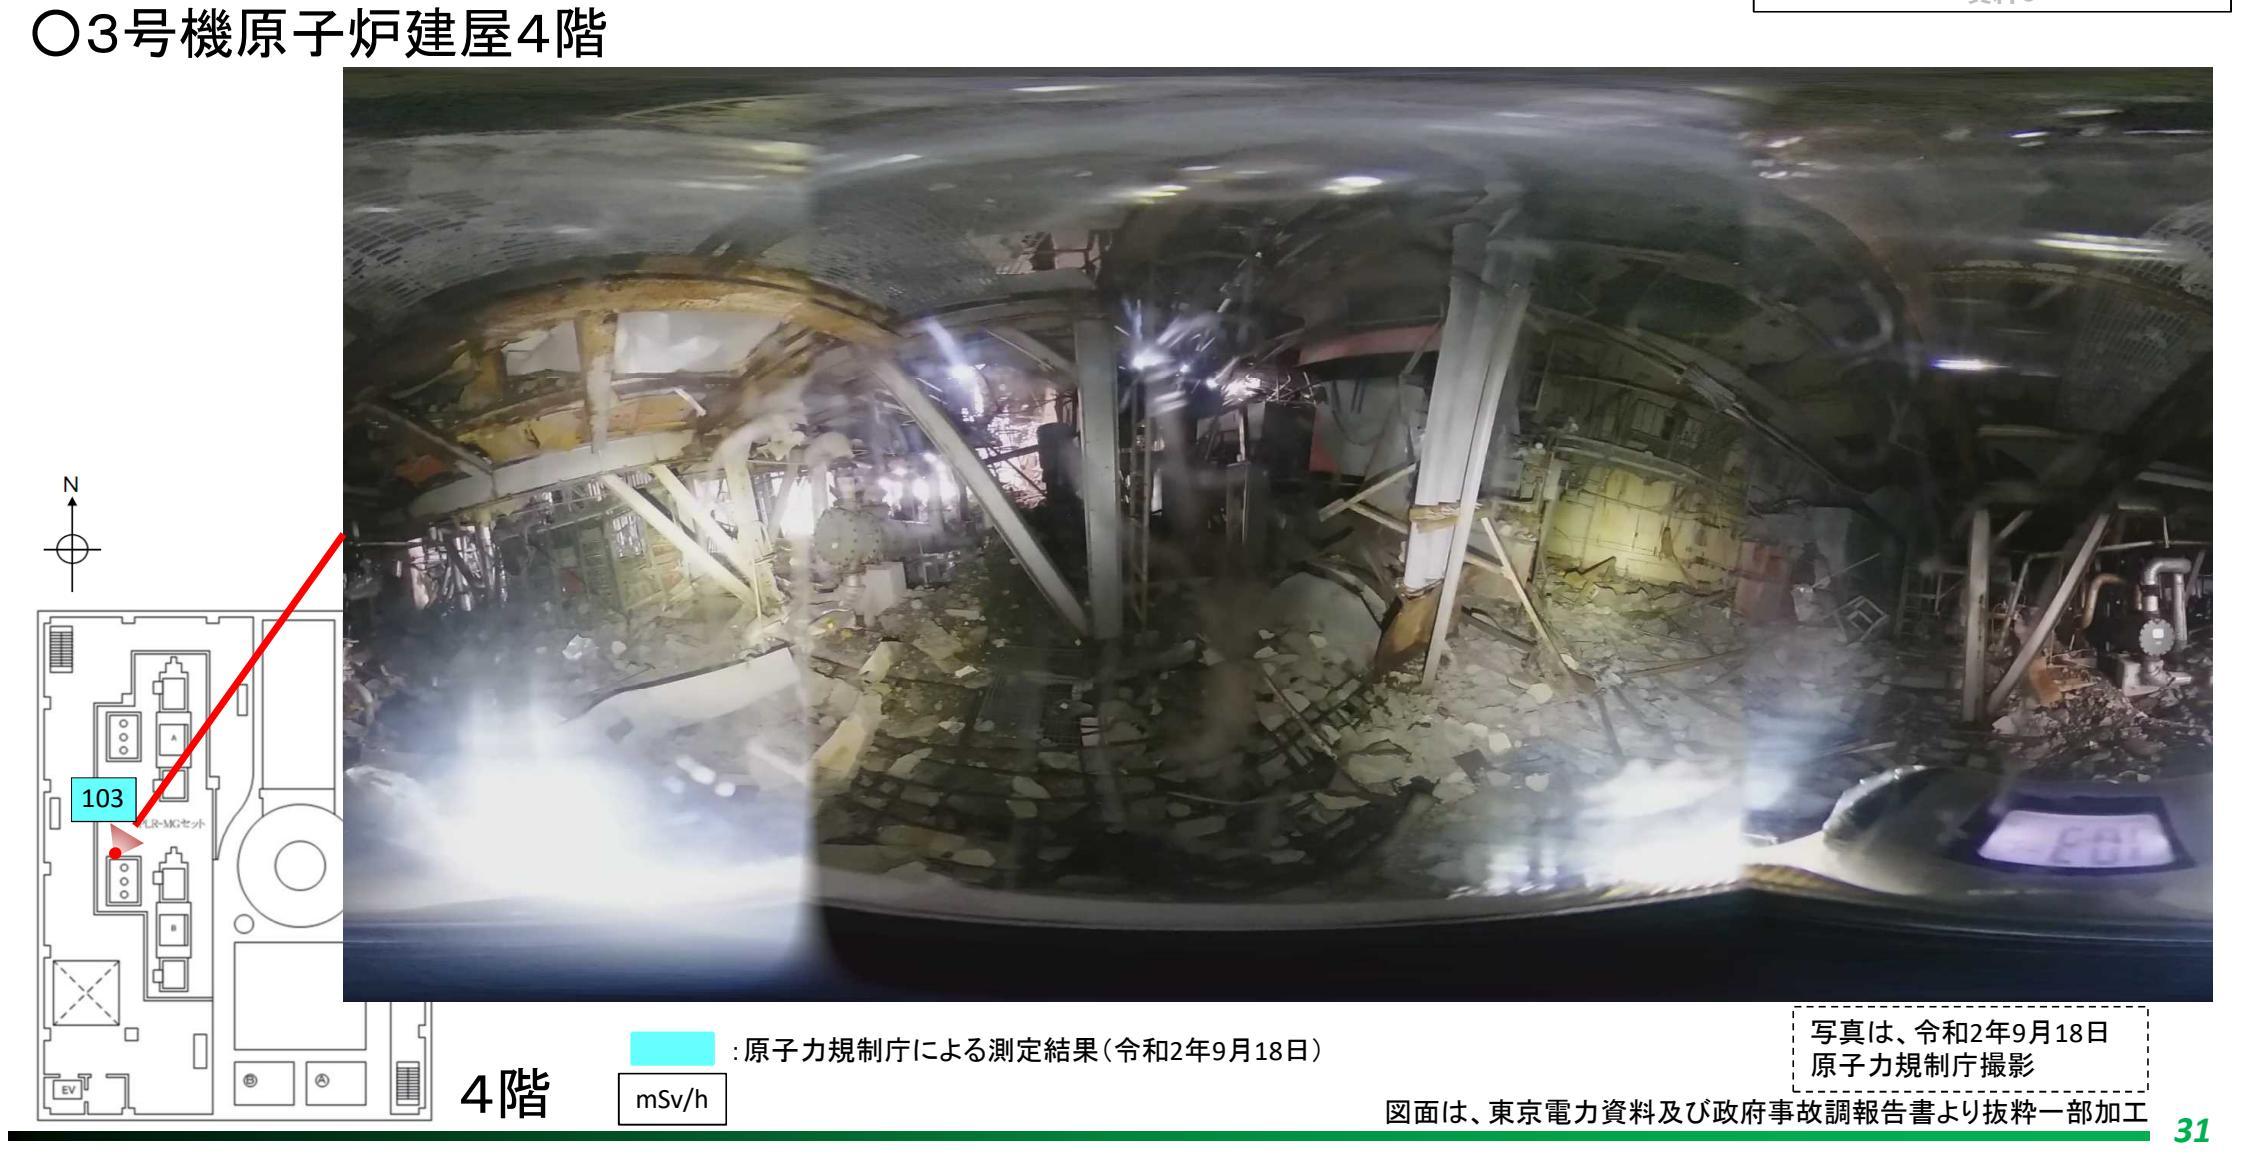
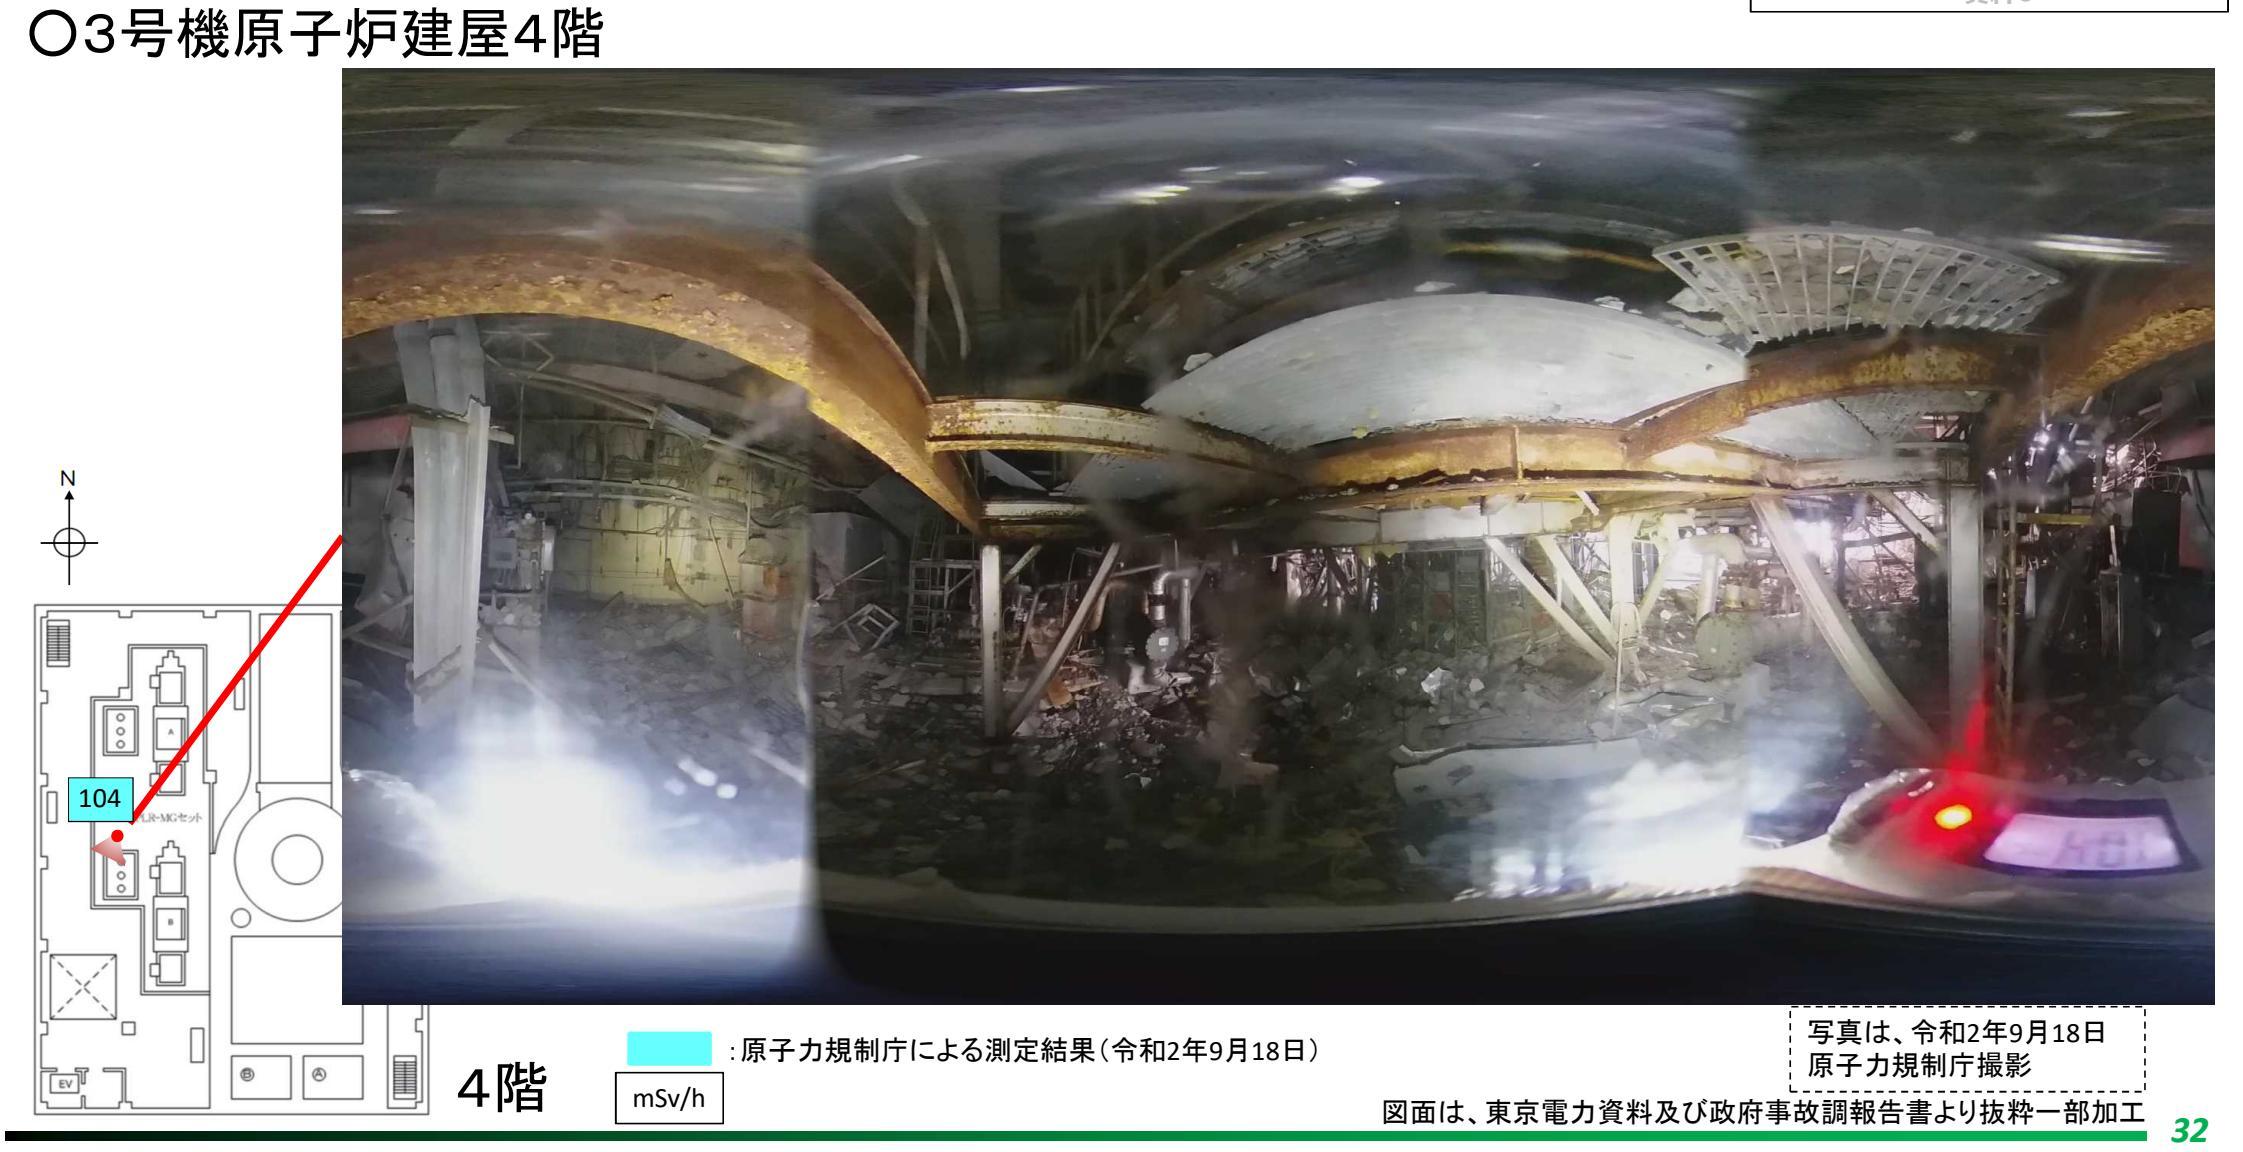
# O3号機原子<u>炉建屋3階(天井付近)</u>

3号機原子炉建屋の3階西側では梁や天井の損傷が確認されている。損傷が確認された小梁の上部(4階床面)等の 状況を確認するために、3階天井の開口部から4階の床面付近の調査を行った。

また、水素爆発による原子炉建屋への発生応力等の影響を検討するため、3号機原子炉建屋3階西側の大梁及び小 梁の損傷状況を調査した。

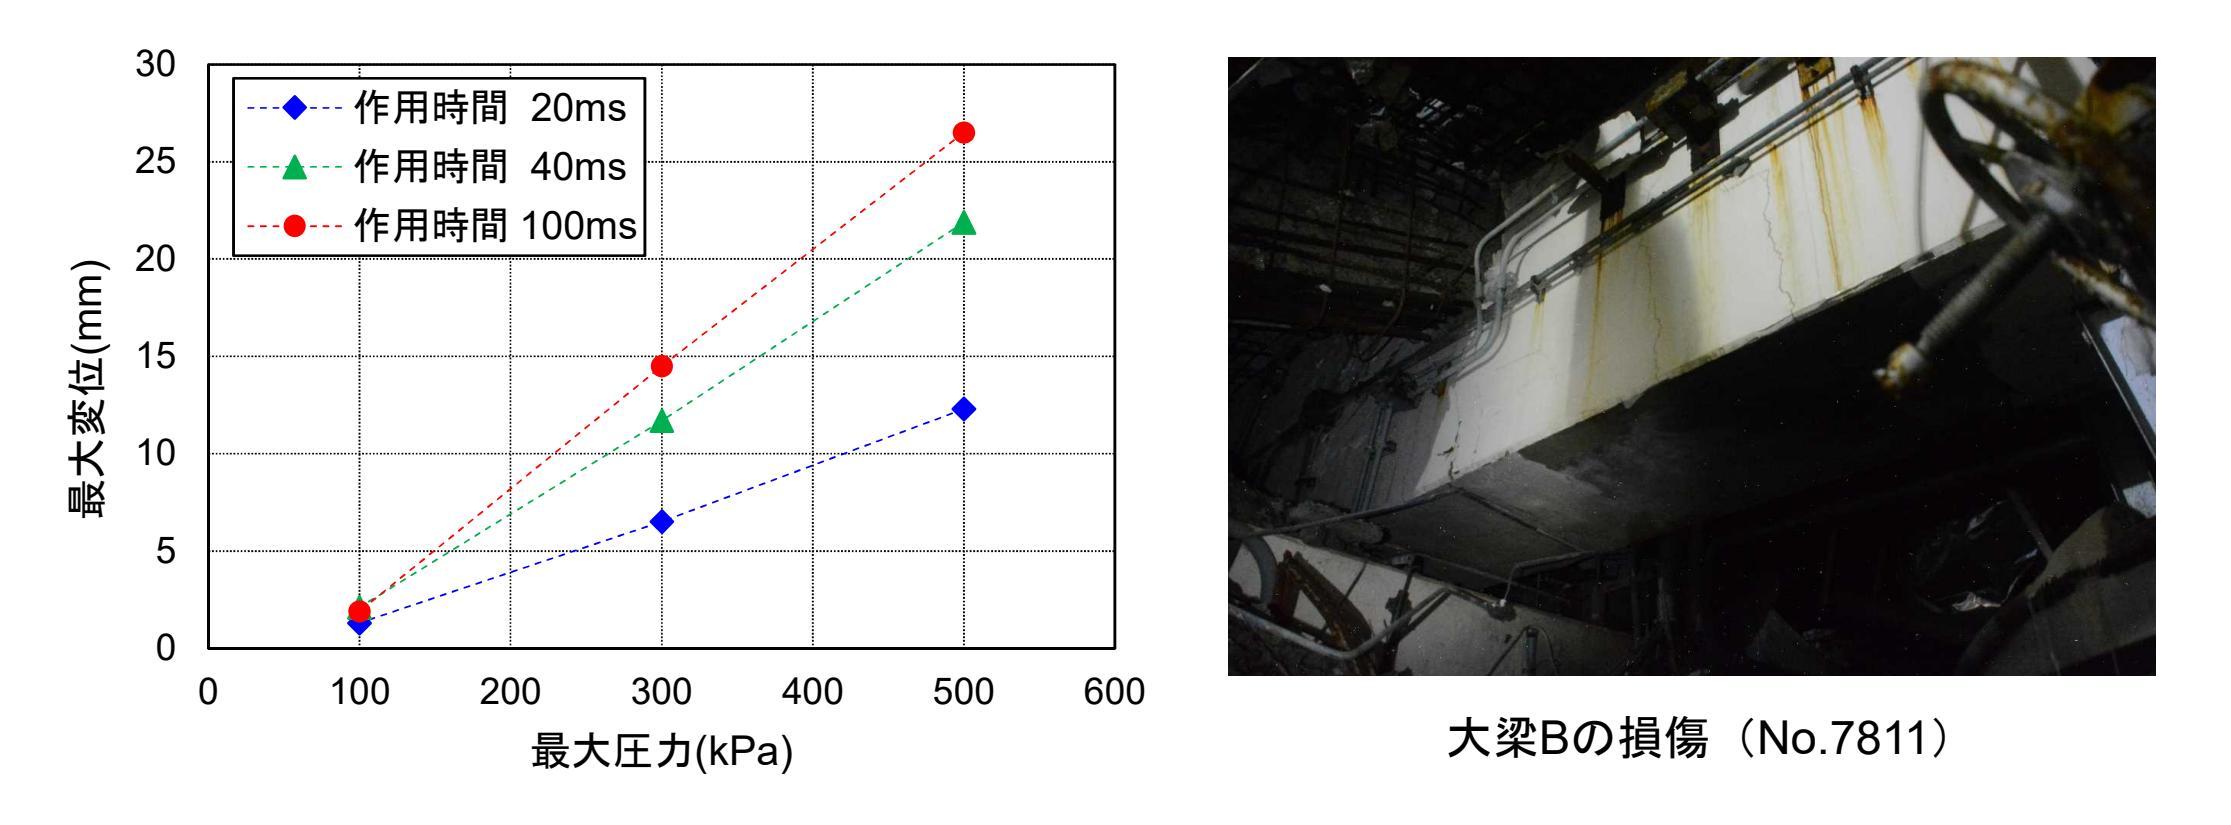
## 解析結果(はりに作用した爆風のみ考慮)

○ 100~500kPaの爆風圧に対して、はりは2~27mm変位

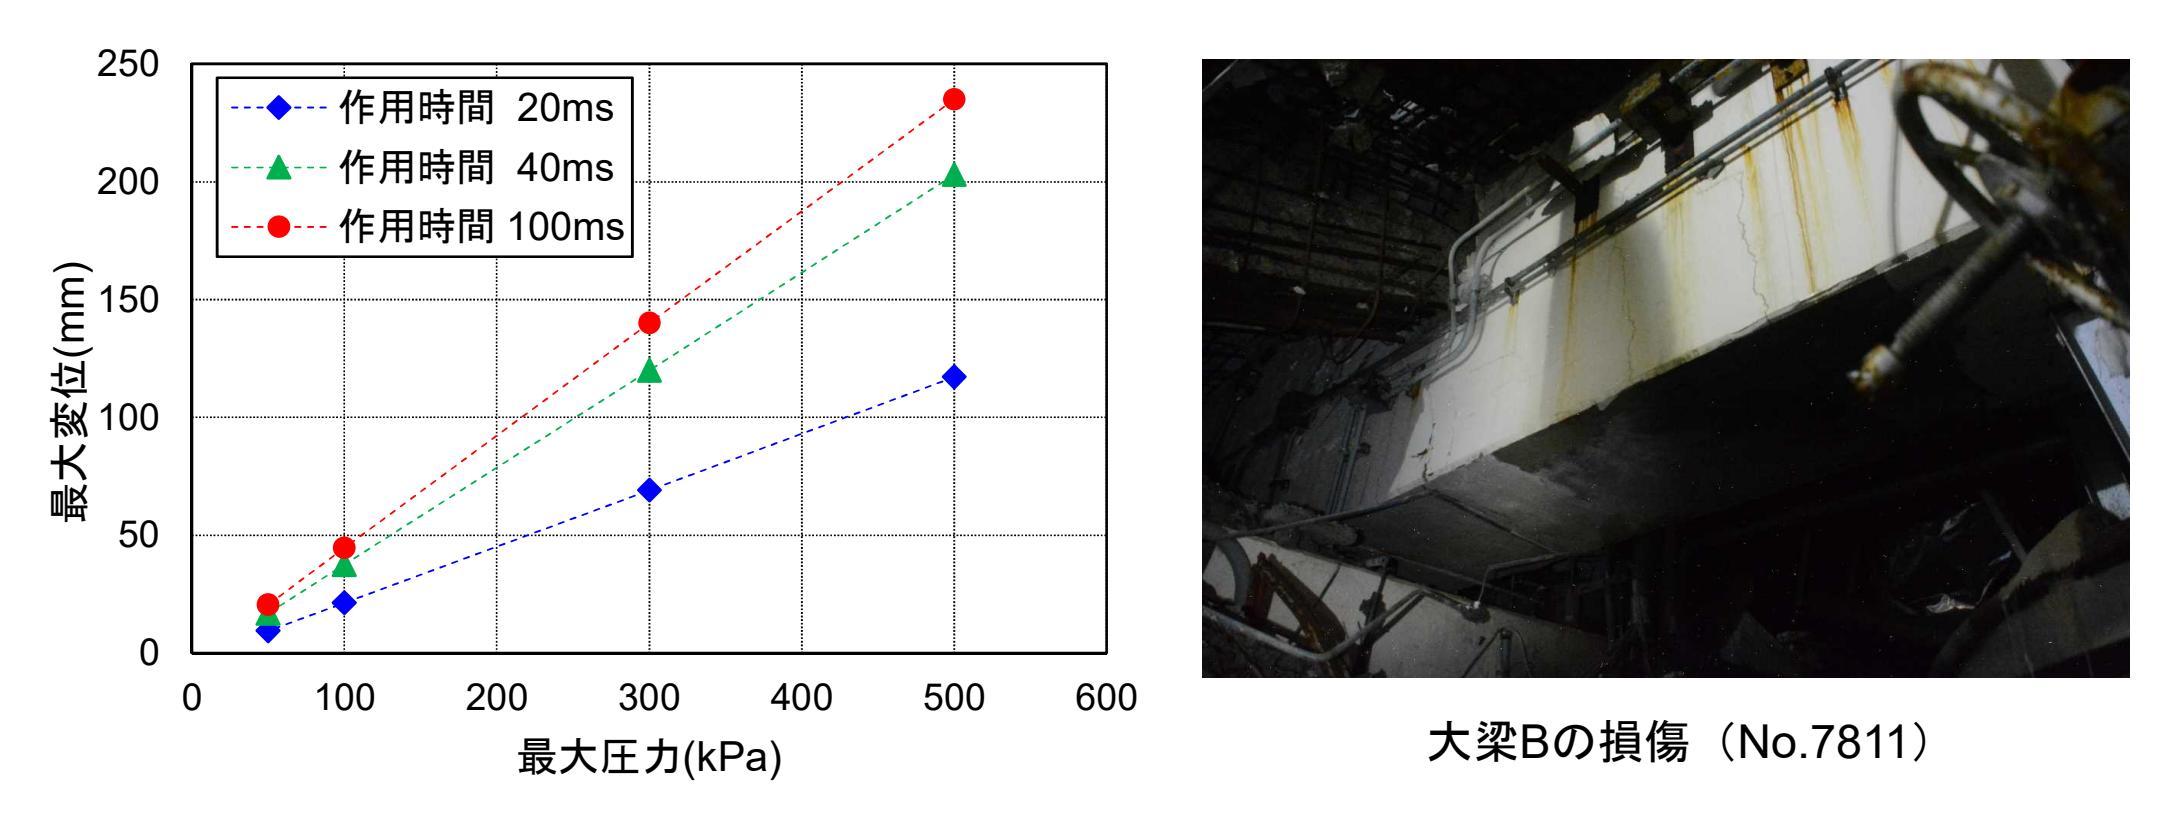
## 解析結果(床版に作用した爆風も考慮)

○ 50~500kPaの爆風圧に対して、はりは9~235mm変位
