#### 東京電力福島第一原子力発電所における 事故の分析に係る検討会 第15回会合 資料1

# 福島第一原子力発電所3号機における水素爆発について

# 3号機原子炉建屋の損傷状況について

# はりの爆発応答解析による爆発規模の推定について

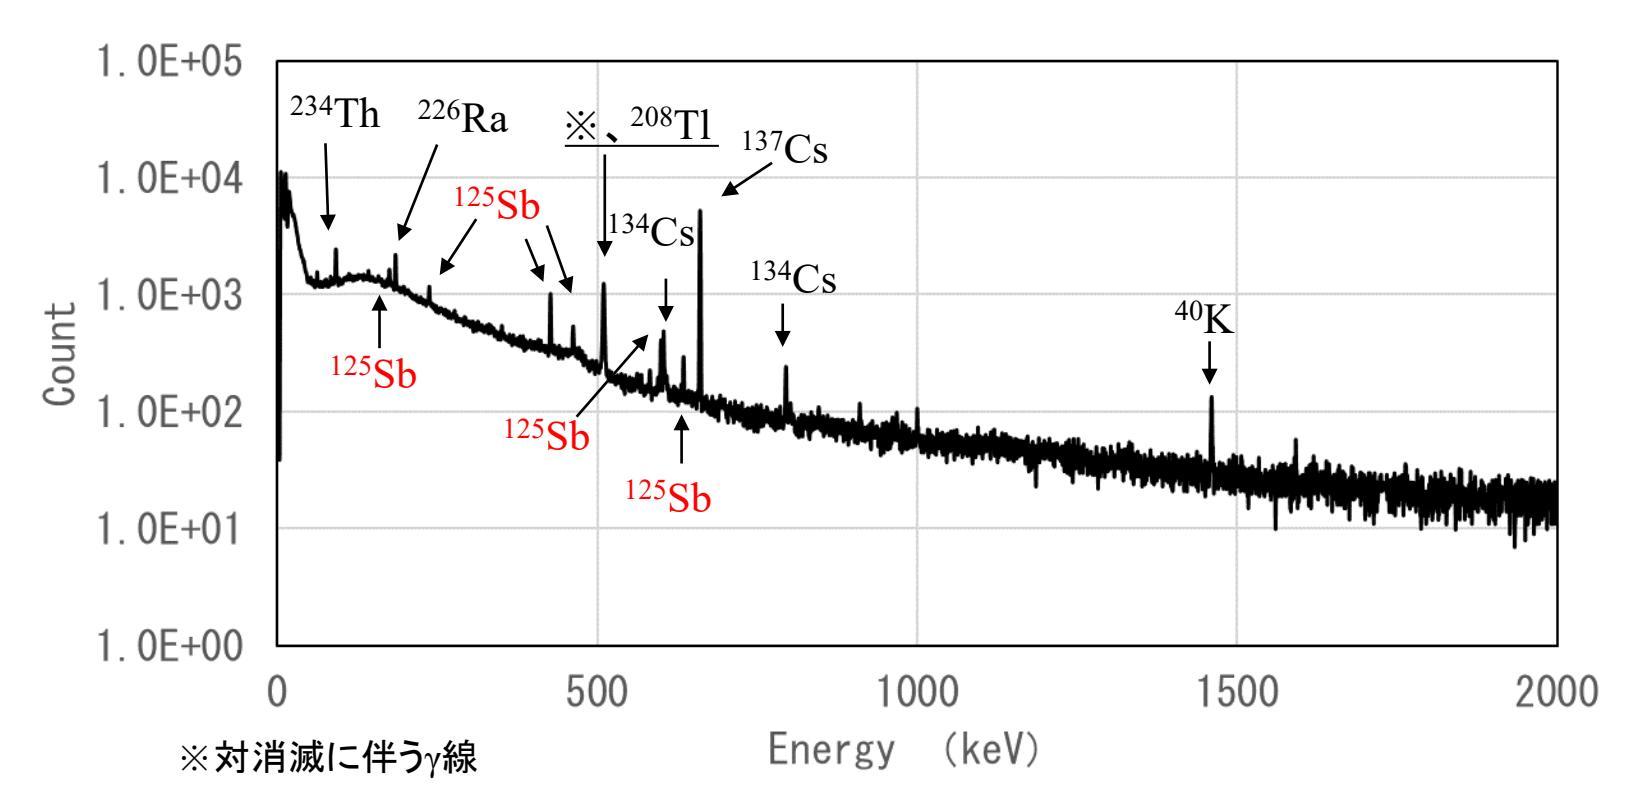
Cs除去液で検出された<sup>125</sup>Sbおよび<sup>60</sup>Coの濃度を定量するため、γ線 測定(約120万秒)を実施

- $^{125}$ Sb: 14 Bq/ml (1.5 × 10<sup>2</sup> Bq/ml  $^{\text{**}}$ )
- <sup>60</sup>Co: 検出限界(0.68 Bq/ml) 未満

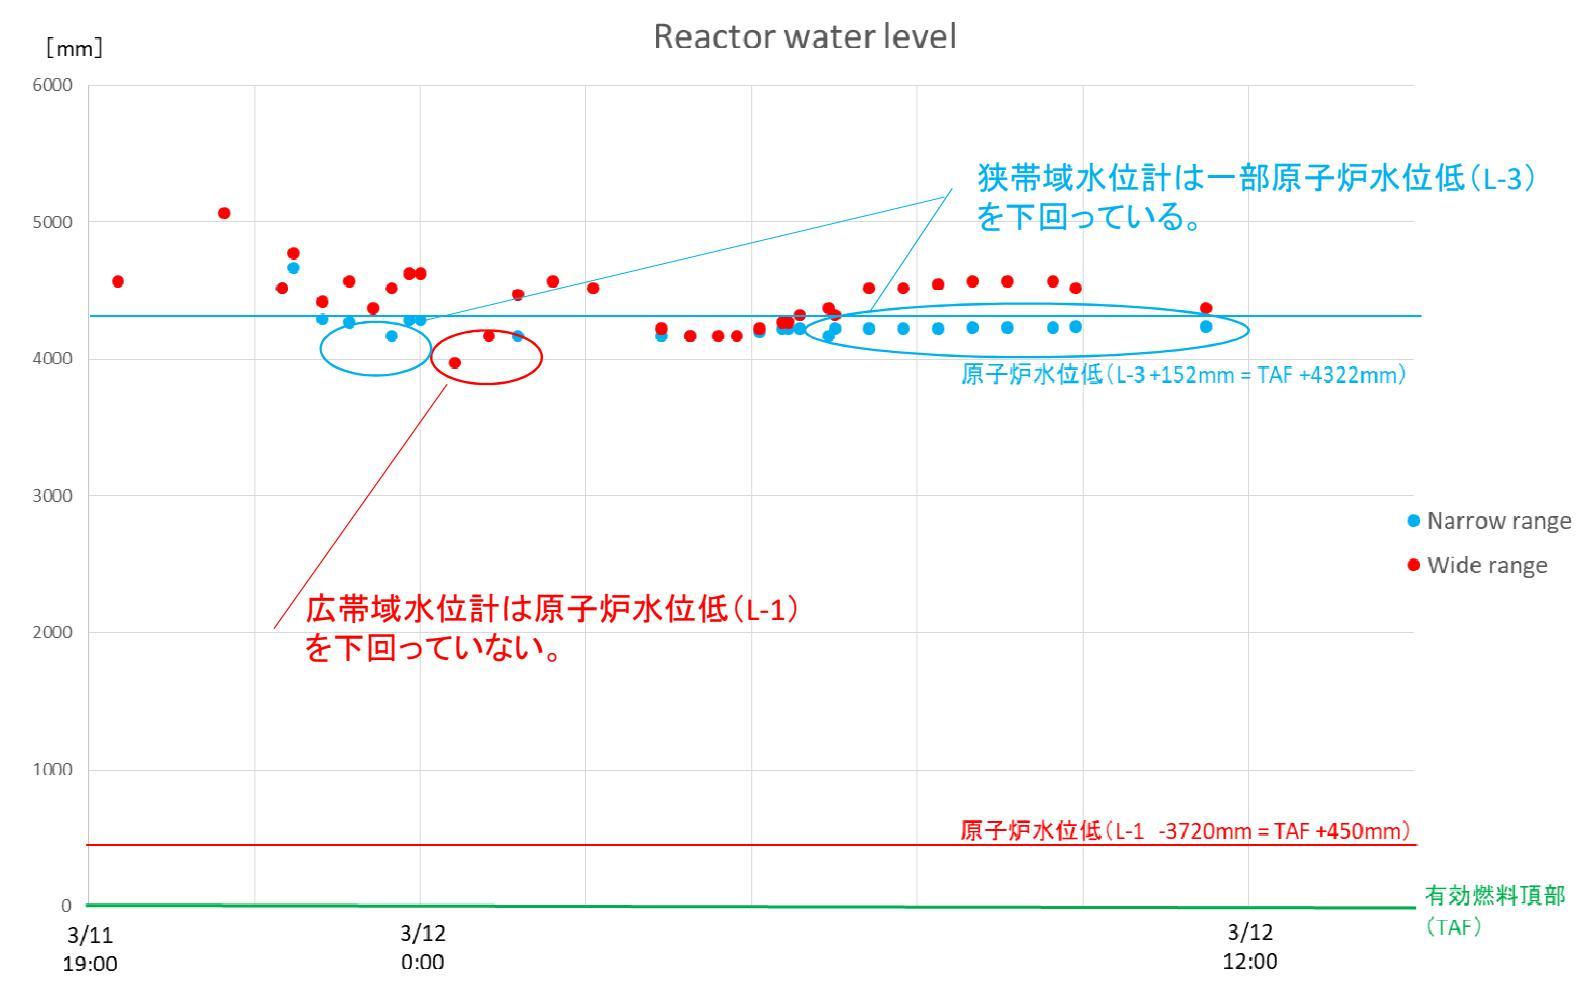
A) ADS作動及びD) AM策による
 逃がし弁機能作動の条件には、
 広帯域水位計にて
 原子炉水位低(L-1-3720mm)
 及び
 狭帯域水位計にて
 原子炉水位低(L-3 +152mm)
 があり、この2条件を達成する必
 要がある。

3月11日19:00から3月12日 12:00の期間では、<u>達成してい</u> ない。

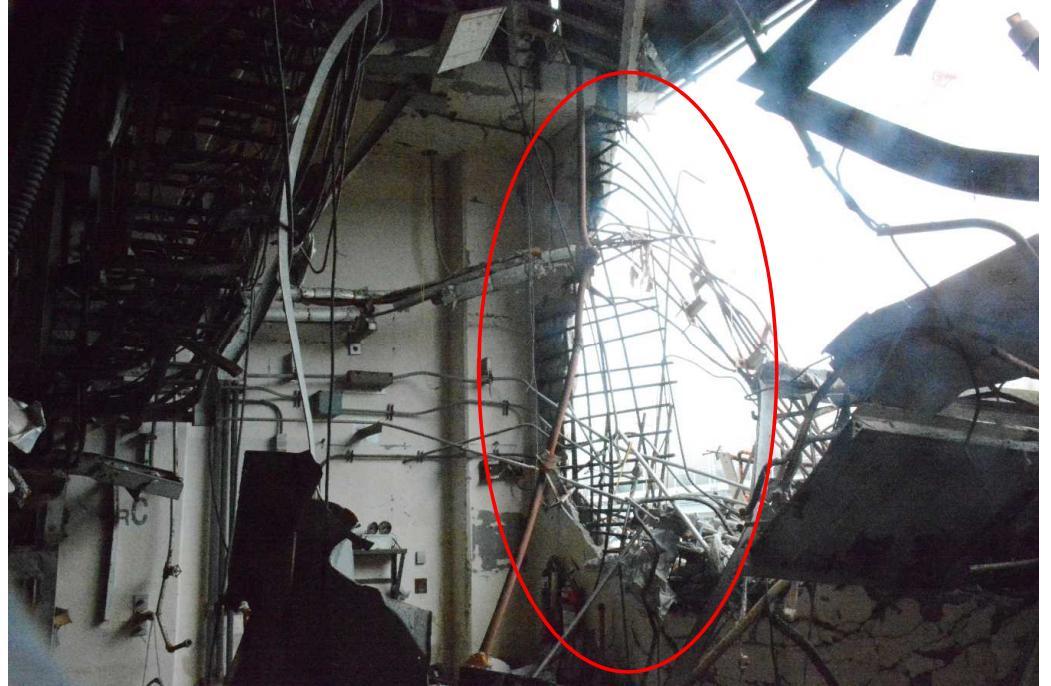
2020年8月7日原子力規制庁撮影

4号機原子炉建屋5階~3階の外壁の破損状況及び落下した外壁の状況等 からは、外壁と柱及び外壁間の重ね継手部から破損していると考えられる箇 所が確認される。
