## 第 4 3 回技術情報検討会の結果概要等について

令和 2 年 1 1 月 2 5 日

原 子 力 規 制 庁

## 第 4 3 回技術情報検討会 結果概要

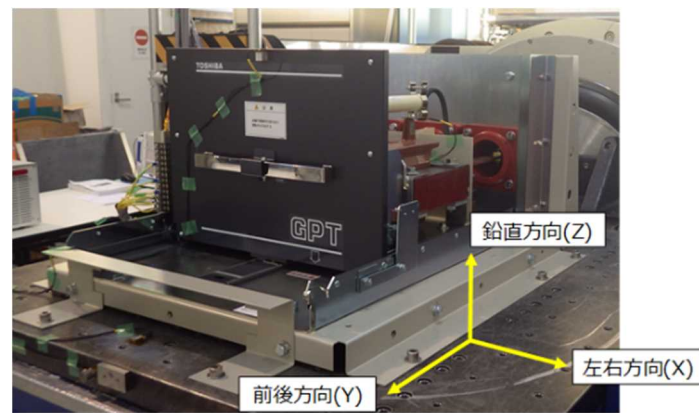
本研究においては、令和元年度に大型電気品である 6.6kV 回路用接地型計器用変圧器<sup>3</sup>を対象として衝撃振動を想定した試験を実施した（図-1）。対象機器は変圧器、変圧器を搭載した台車、台車が格納されるユニットから構成され、変圧器とユニット間の接点の接触により通電する（図-2）。

図-1 試験体（6.6kV回路用接地型計器用変圧器）の外観

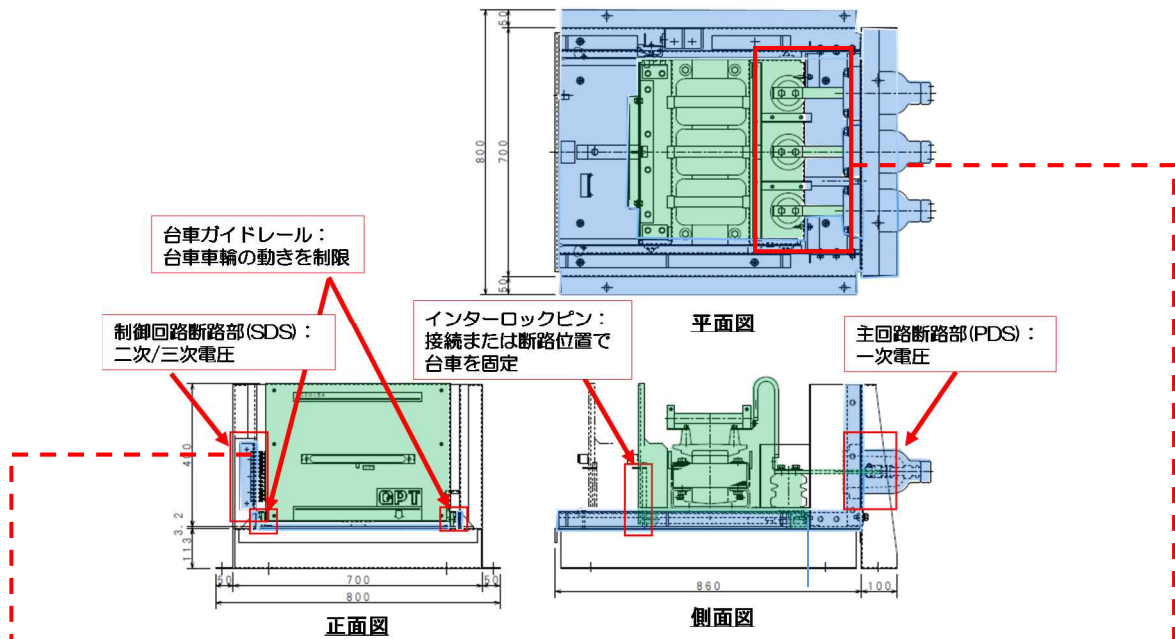
図-2 試験体（6.6kV回路用接地型計器用変圧器）の概要

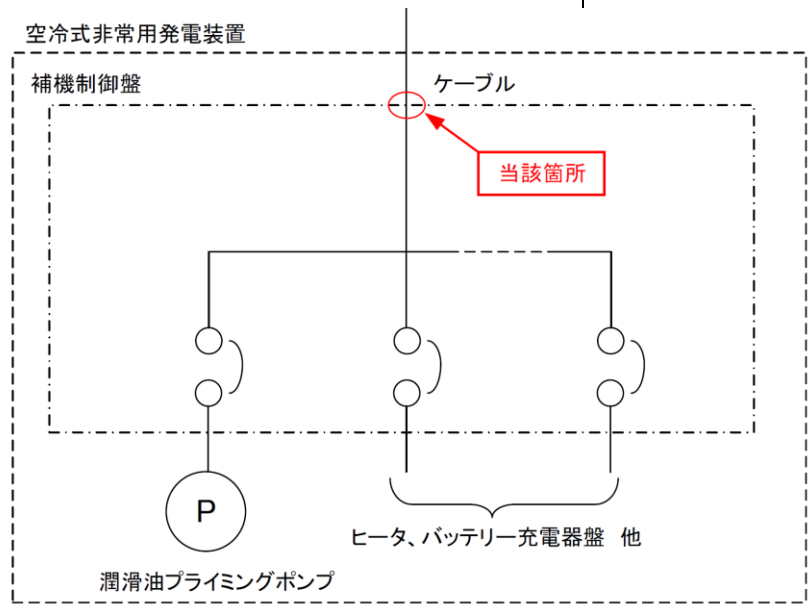
番号	件名	概要	受領日	担当	1次スクリーニング		
					基準/2次	INES	処理結果
国内 2019-37	空冷式非常用発電装置の不具合について  更新日: 2019-12-25  NUCIA 通番: 13002 M  ユニット: 伊方発電所1号機  発生日: 2019-07-17  登録区分:最終	<p>2019-07-17、1号機の空冷式非常用発電装置1号の定期運転において、潤滑油プライミングポンプ※1が起動しなかった。調査により補機用電源ケーブルの接触不良と変色が確認された。</p> <p>安全性評価:当該発電装置は、非常用ディーゼル発電機のバックアップ設備であり、外部電源喪失時は非常用ディーゼル発電機にて電源を供給できるため、原子力安全に影響を及ぼすものではない。また、消防署員の現地確認により火災ではないと判断された。</p> <p>直接原因:補機制御盤内の端子台に締め付けられている電源ケーブル接続部において、亜酸化銅が生成されたことによる電気抵抗の増加により接続部に異常な発熱が生じ、発熱を受けた補機用電源ケーブルが変色および断線し、潤滑油プライミングポンプに給電できなかった。</p> <p>根本原因:工場製作時に当該電源ケーブル接続部の端子の締め付けが不十分であったことから、機能試験および無負荷試験時の機械的な振動が加わり、接触不良が生じてアークが発生しやすい状況となり、ケーブル接続部に亜酸化銅が徐々に生成された。なお、2011年の納入時機能試験以降、定期運転で異常は無く、当該電源ケーブル接続部の締め付け確認は実施していなかった。</p> <p>再発防止対策:当該電源ケーブル、端子台および周囲の変色した配線を取り替えるとともに、同型の発電装置2、3及び4号のケーブル接続部の点検を実施した。また、今後の点検項目に補機制御盤および充電器盤のケーブル接続部の締め付け確認を追加した。</p> <p>※1:ディーゼル機関停止中に軸受部や摺動部に潤滑油を供給するためのポンプ。</p>	2019-08-16	事務局	②	—	<p>本件は、空冷式非常用ディーゼル発電機の定期運転試験において、潤滑油プライミングポンプが起動しなかった事象である。当該発電機は、非常用ディーゼル発電機のバックアップ設備であることから原子力安全に影響を及ぼすものではない。</p> <p>直接原因は、当該ディーゼル発電機の制御盤内における電源ケーブルの接触不良による発熱と断線である。根本原因は、工場製作時の電源ケーブル接続端子の締め付け不足であり、製造不良である。</p> <p>当該事業者の調達管理の問題であることから、上記基準によりスクリーニングアウトする。</p>

図 空冷式非常用発電装置概略系統図

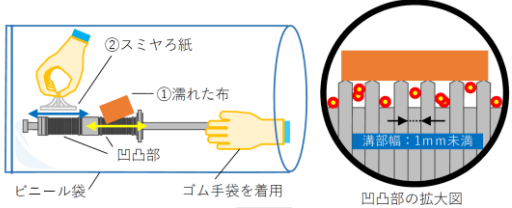
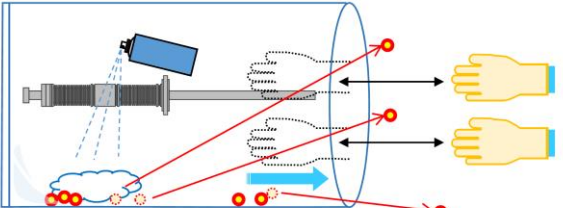
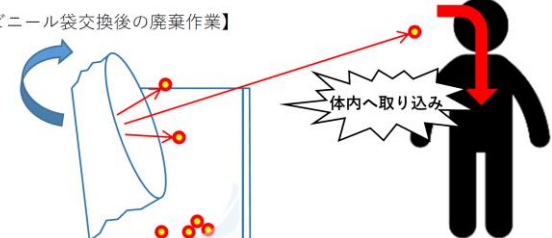
番号	件名	概要	受領日	担当	1次スクリーニング		
					基準/2次	INES	処理結果
国内 2019-40	女川原子力発電所 2号機管理区域域内における作業員の微量な放射性物質の体内への取り込みについて  更新日: 2020-06-05  NUCIA 通番: 13103M  ユニット: 女川発電所 2号  発生日: 2020-03-26  登録区分: 最終	<p>2020-03-26、原子炉再循環系の水試料採取用配管の弁の点検を実施した作業員1名の顔面部の汚染が確認された。その後の検査により、微量の放射性物質(Co-60)を体内に取り込んだことが判明した。</p> <p>安全性評価: 内部被ばく量(預託実効線量、摂取後50年間で受ける線量)は、0.05mSvであり、自然界から受ける年間線量※に比べても十分に低く、健康への影響はない。</p> <p>直接原因: 当該弁部品の清掃作業において、弁棒をビニール袋の中に入れて状態で洗浄スプレーを噴射し、弁棒に残存していた放射性物質が拡散した。</p> <p>根本原因: 汚染レベルが高く、多くの溝部を有している部品の点検において、除染後の測定方法(スミヤ法)が適切でなかった。また、放射性物質の拡散を防止するために遵守すべき措置(ビニール袋の中で洗浄スプレーを使用しない等)を、手順書に明記していなかった。</p> <p>再発防止対策: 汚染レベルが高く、多くの溝部を有している複雑な構造の弁の分解点検を行う際は、構造等を踏まえた汚染状況の測定を実施するとともに、放射線防護上の措置をより厳しく設定する。また、放射性物質の拡散を防止するために遵守すべき措置を明記する。</p> <p>※: 平均約 2.1mSv</p>	2020-04-02	事務局	②	—	<p>本件は、再循環系の配管の弁の点検を実施した作業員が内部被ばくした事象である。預託実効線量は 0.05mSv であり、健康への影響はない。</p> <p>直接原因は、当該弁部品の清掃作業において、洗浄スプレーを噴射したことにより残存していた放射性物質が拡散したためである。根本原因は、部品の洗浄に関する作業手順書の不備である。</p> <p>当該事業者のマネジメントの問題であることから、上記基準によりスクリーニングアウトする。</p>

<p style="text-align: center;">補足情報</p> <p>▶ ビニール袋の中で、①濡れた布を使用し除染を行ったが、当該弁棒の凹部(溝)の隙間が狭く、溝の奥にある放射性物質を十分に除去することができなかった。</p> <p>▶ 当該弁の除染作業後、元請企業の放射線管理員が、②スミヤ法による測定を行ったが、弁棒の表面付近の汚染状況のみ測定され、溝の奥の汚染状況まで測定できていなかった。</p> <div style="text-align: center;">

<p>ビニール袋      ゴム手袋を着用      凹凸部の拡大図</p> </div> <p>▶ 手入れ作業(開口部からの手の出し入れ、最終仕上げの際の洗浄スプレー噴射、ビニール袋交換後の廃棄作業)に伴い、剥離した放射性物質がビニール袋の開口部から拡散し、当該作業員が放射性物質を体内へ取り込んだ。</p> <div style="text-align: center;"> <p>【手入れ作業】</p>

<p>体内へ取り込み</p> </div> <p>図 放射性物質の体内への取り込みに至った経緯</p>

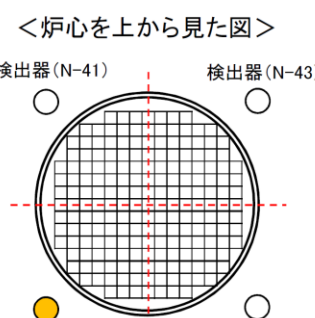
<p>警報が発信した検出器(N-44)</p> <p>4分割した炉心出力の平均値と、4つの検出器指示値との差が、一定の範囲(2%)を超えた場合に警報が発信する。</p> <p>炉心出力を管理する4つの検出器の模式図</p>			<p>本件は、出力降下中の大飯発電所 3号機において、炉心出力の不均一から保安規定の運転上の制限の逸脱と判断された事象である。原子炉出力の降下を継続し、原子炉出力が50%以下となった時点で運転上の制限内に復帰し、原子力安全に影響はない。</p> <p>直接原因は、炉心出力を管理する4つの検出器の一つにおいて、炉心出力の平均値との差が制限値である2%を一時的に超えたためである。根本原因は、指示値の揺らぎによる偶発事象と考えられる。</p> <p>軽微な事象であり、有意な教訓等も得られないことから、上記基準によりスクリーニングアウトする。</p>

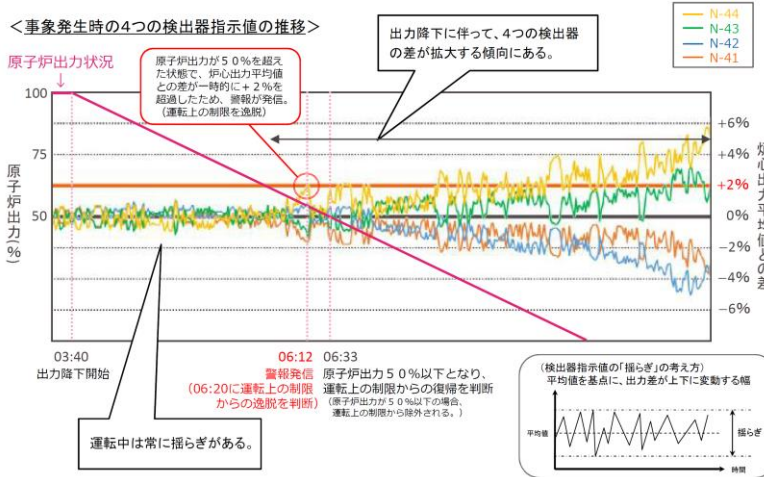
<p>図 原子炉出力と4つの検出器の平均値との差</p>
