東京電力福島第一原子力発電所における
事故の分析に係る検討会
第16回会合

これまでの調査・分析のまとめ

2020年11月27日

原子力規制庁

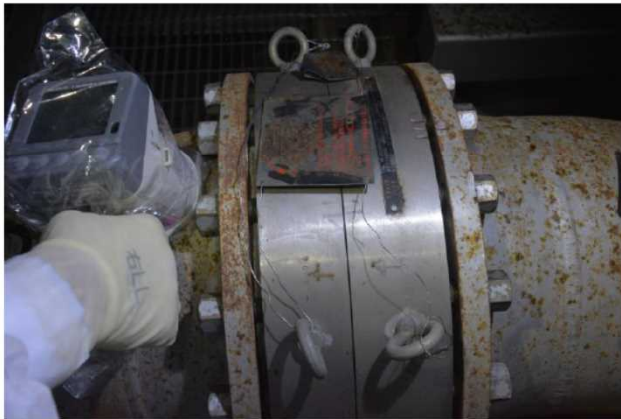
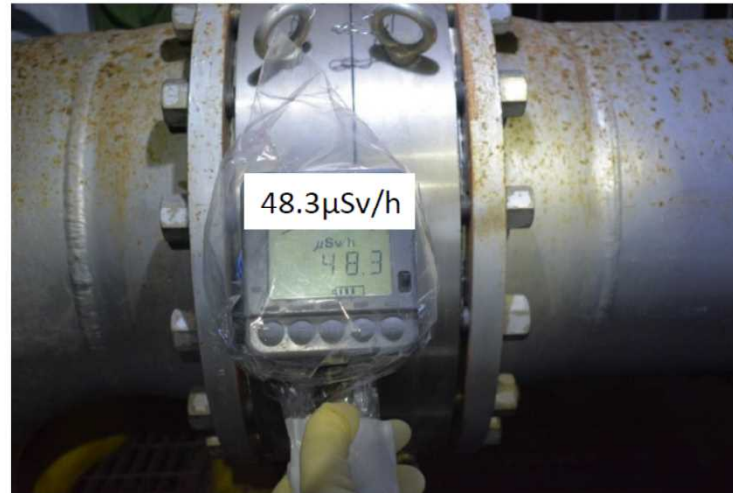
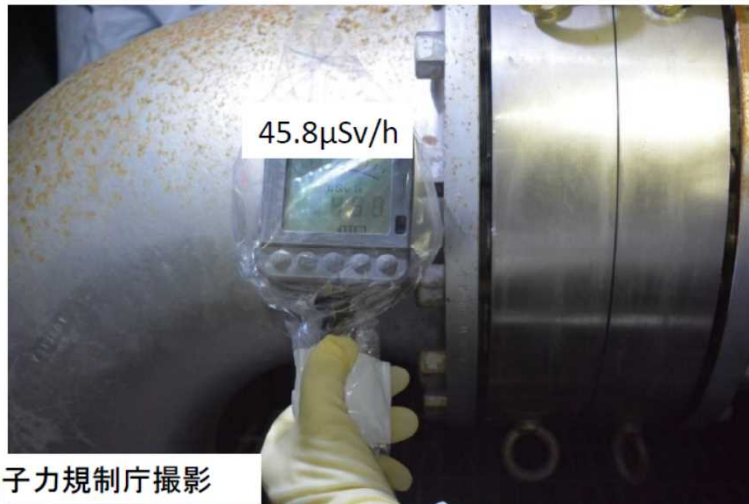
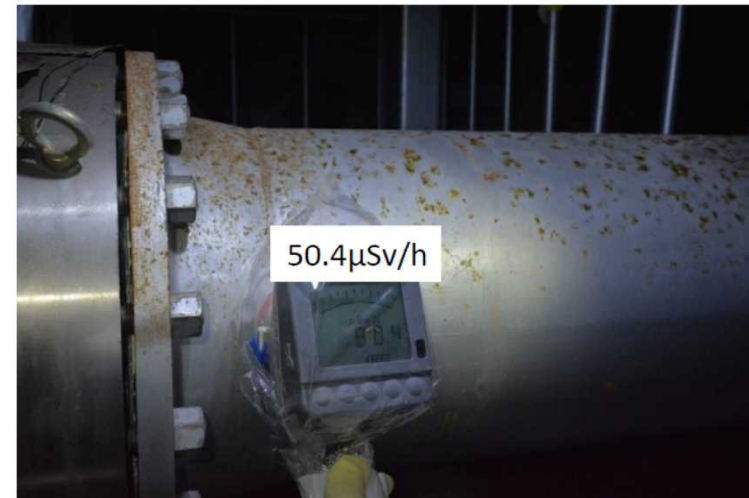
2号機耐圧強化ベントライン ラプチャーディスク

- ① 2号機のラプチャーディスク（RD）は破裂しておらず、同号機は一度もベントに成功しなかった。

（注1）東京電力ホールディングス株式会社（東京電力）の第5回進捗状況報告^{※3}では、「ラプチャーディスク周辺線量は低いことが確認されている。」としながら、「（2号機では）ラプチャーディスク作動の有無に関する決定的な証拠は存在していない。」とされている。今回は、3号機のRD線量率との比較も用いてこのように確定判断をしたいと考えているが、特に問題があるか要確認。

B.G. 120~150 μ Sv/h

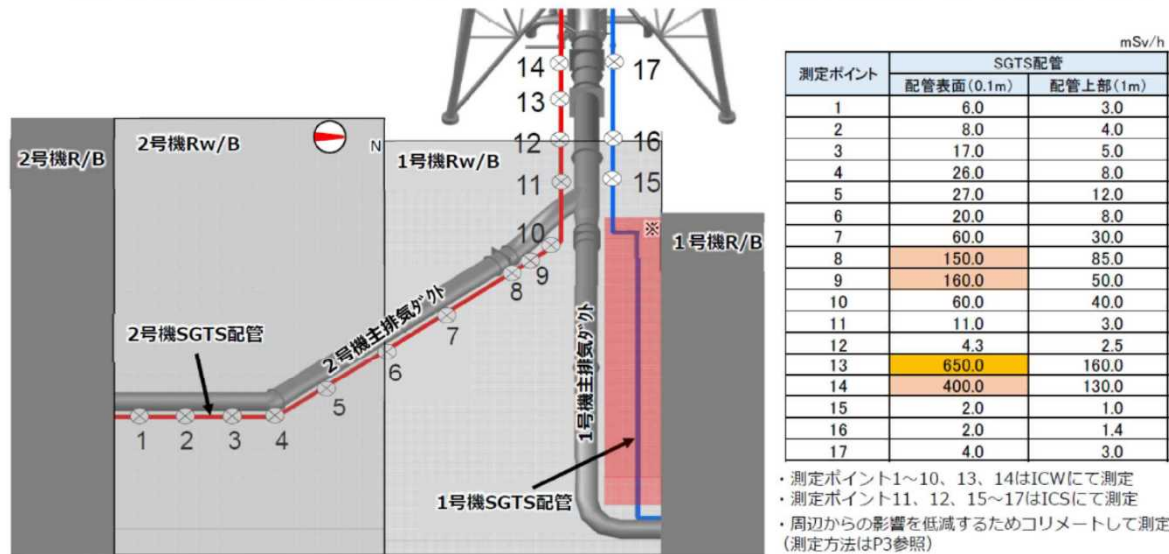
(1) SGTS配管近傍線量調査結果

- ・1号及び2号Rw/B上部のSGTS配管近傍の放射線量を概ね3~5m間隔で測定を実施。
- ・測定ポイントのうち比較的高い放射線量はNo.8、No.9、No.13、No.14にみられ、最も高い値は、No.13の2号機SGTS配管表面から高さ0.1mの位置で約650mSv/hであった。

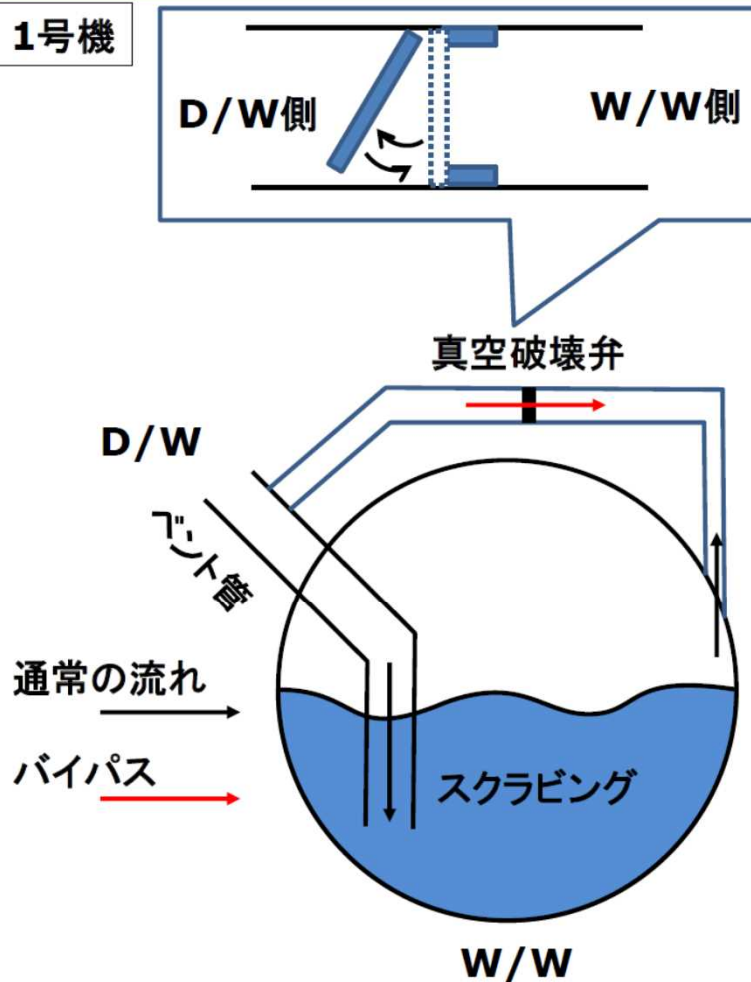
1号機

- 前項に示したように、1号機のベントによるCs-137の放出量は概ね100 TBq程度と考えられる
- UNSCAREによる評価量(Cs-137: 150 TBq)¹と比較する範囲にある
- 真空破壊弁においてバイパスが生じなくとも、ベントによって相当量のCs-137が放出されたと考えられる
 - 真空破壊弁にバイパスが生じた場合でも、その寄与は数十TBq程度と推察される
- したがって、真空破壊弁でのバイパスは、3号機の耐圧強化ベントラインと比較して、1号機の耐圧強化ベントラインの線量が高いことの主たる要因とは考え難い

- 前項で示したように、真空破壊弁でのバイパスは、1号機の耐圧強化ベントラインにおける高線量の主たる要因とは考え難い
- ただし、真空破壊弁でバイパスが生じたとすれば、その原因、放出量への寄与等について検討する必要がある
- 真空破壊弁でバイパスが生じた場合に、その原因、影響の大きさ等により対策が異なる
 - 過温破損の場合は、冷却手段の強化、下部ヘッド破損防止等
 - 機械的な機能喪失であれば、耐久性の向上等
 - 放出量増加の程度がW/Wベントの優位性に影響を与えるか

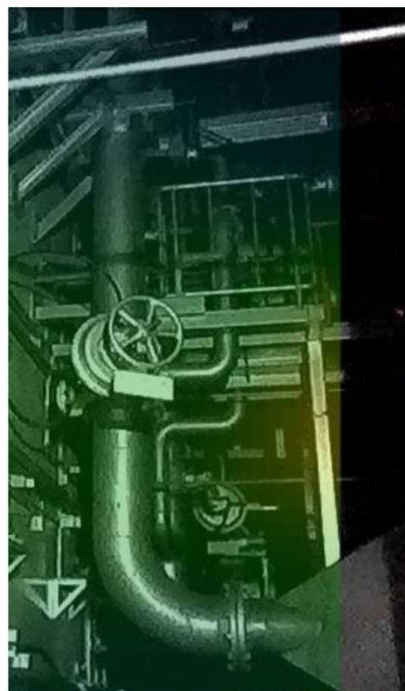
1. ⑤SGTSフィルタの汚染状況(2/2)

- ④-1 ベント時のスクラビングによる除染係数は、サプレッションチェンバ（S/C）水の温度（減圧沸騰条件を含めて）には余り大きく影響されず、スクラビング水位に大きく影響される。
- ④-2 真空破壊弁の作動不良によるスクラビング・バイパス・シナリオは今後も研究すべきアイデアだが、1号機 SGTS 配管系の汚染状況などの各種データと整合しない。
- ⑤ SGTS 配管系に連なる SGTS フィルタの汚染状況から、相当量の自号機逆流があった。単純な概算では、3号機では、4号機への水素流入の1/2程度、1号機では2号機への流入量の5-10倍程度の水素流入があった可能性が高い。（東京電力の調査報告。）
（注4）5. ④を参照。
- ⑥ 1/2号機 SGTS 配管系に高温履歴が見られるのではないかと懸念を事故分析調査チームから示したが、飛散防止剤の散布があったためと判明。

100mSv/h程度

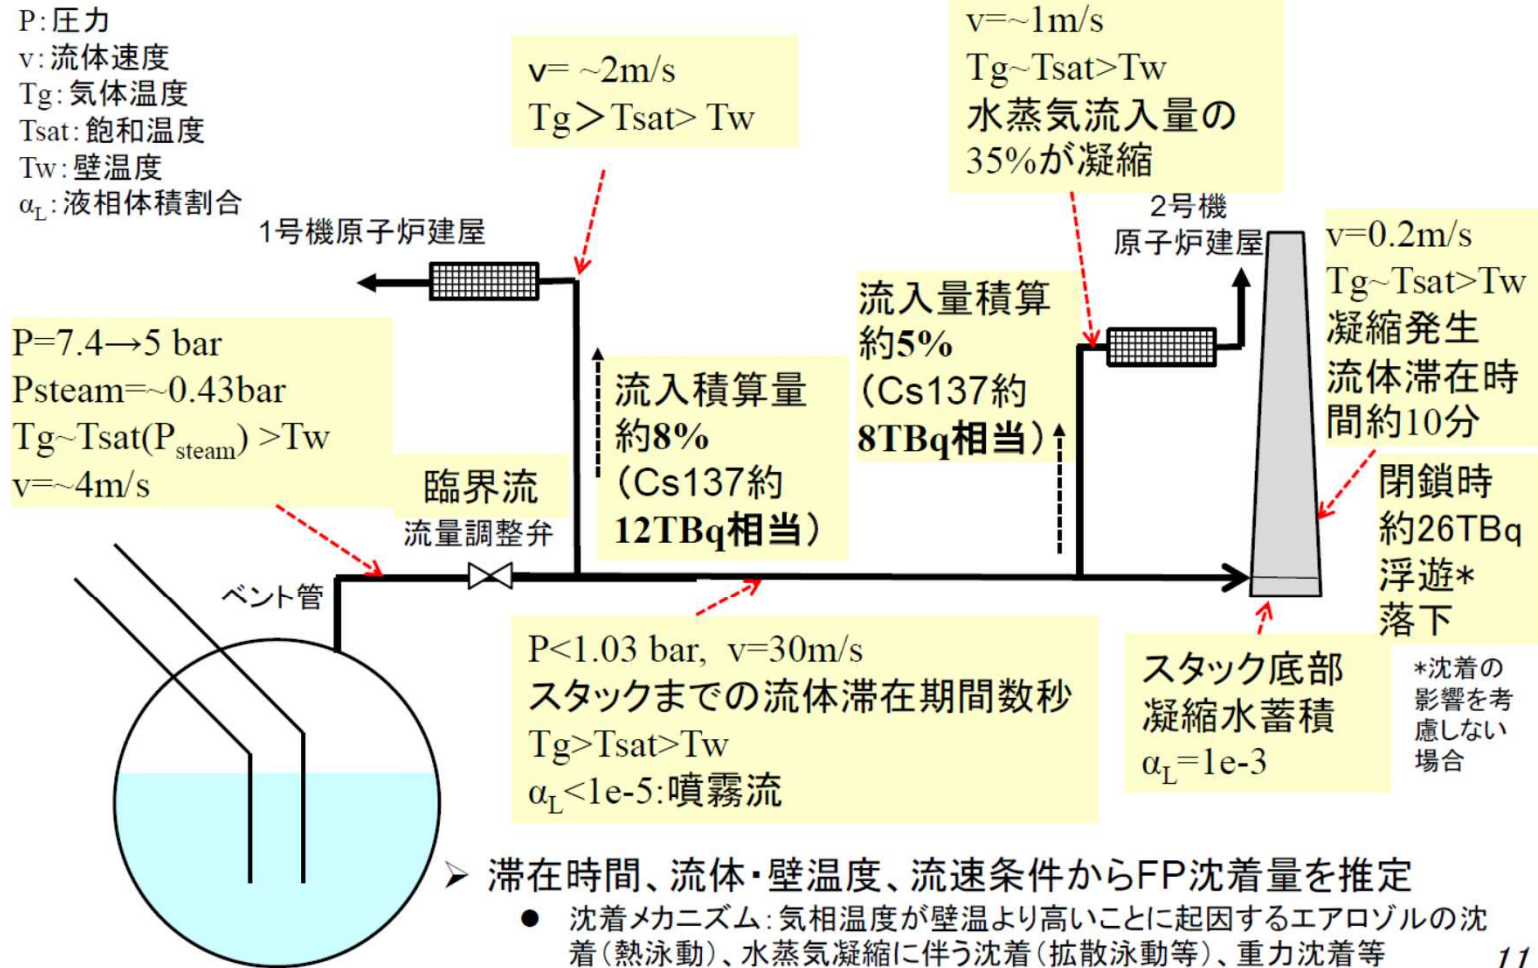
感度解析ケース1の結果 (3/3) : 典型的状況

- ▶ グラビティダンパが設計どおりに機能する場合、測定された汚染分布を説明できない。
- ▶ グラビティダンパが有する逆流防止機能の劣化が流量分配に大きく影響し、この劣化を考慮することにより汚染分布との大まかな整合が可能。

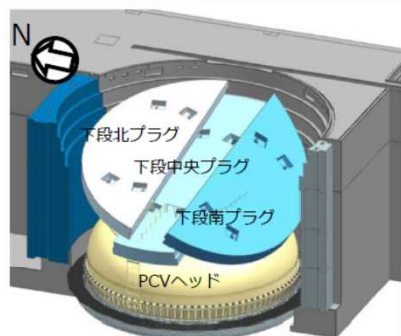
3. PCV上蓋の上部の映像

- ホース設置時に原子炉キャビティ（ウェル）内の状況について、映像を取得することができた。
- 取得した映像からはPCV上蓋等の著しい損傷は確認されなかった。

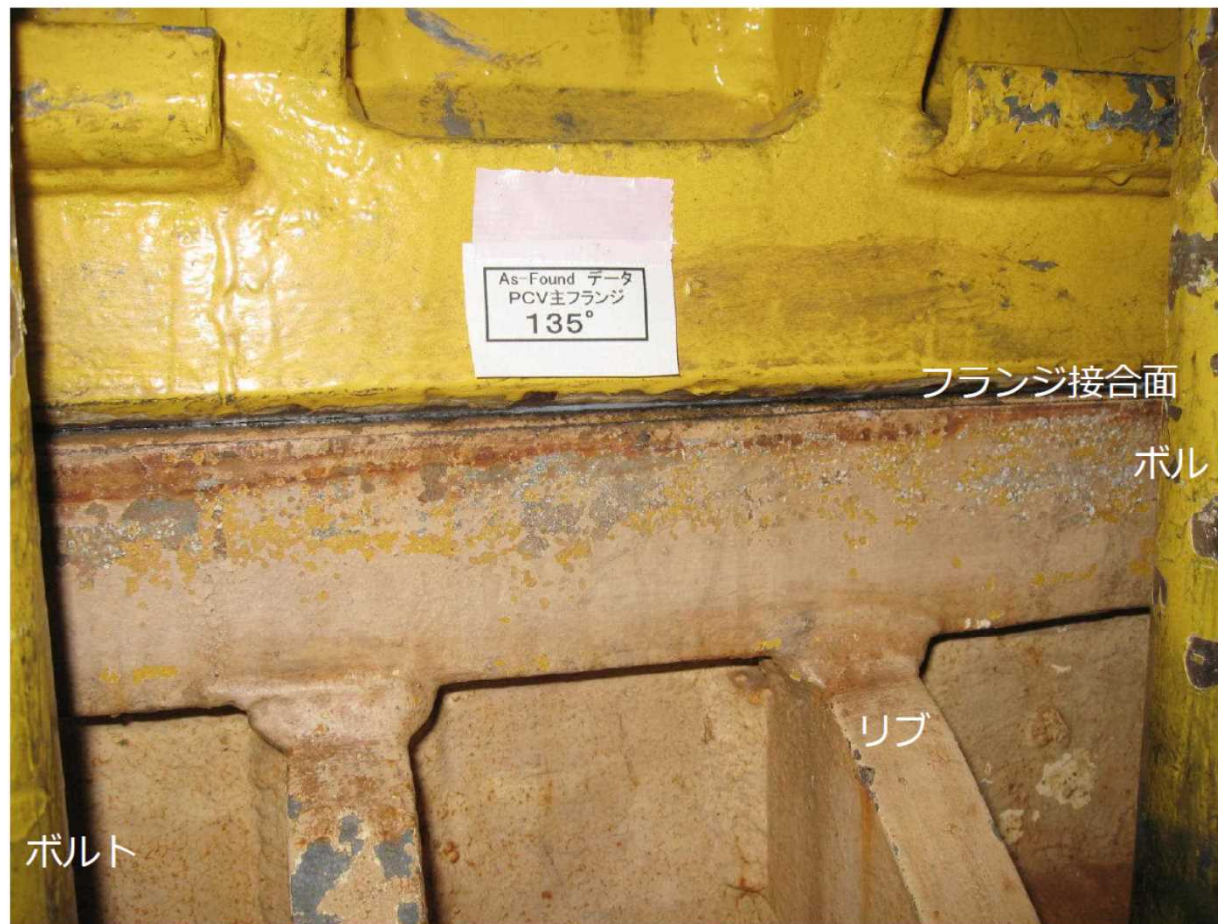
(参考) 事故前のPCV蓋のフランジ部の映像

- フランジ部についても、塗装の劣化はあるものの、著しい損傷や大きな変形は確認されなかった。
- 映像中のホワイトノイズからは高い汚染が推定されるため、事故時の高いPCV圧力の条件下ではフランジ部からの漏えいがあったものと考えられる。

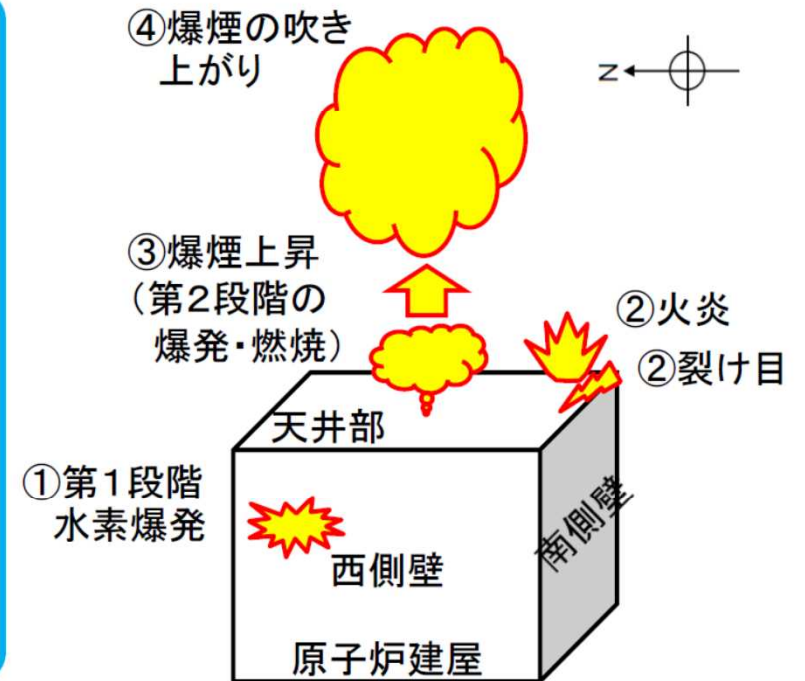
4. 複数段階事象仮説

- ① RB内で北西部に大きな損傷を与える第1段階の水素爆発(RB4階の可能性もある。)
- ② RB南東側天井部に裂け目が生じ、火炎発生
- ③ これとは別に、RB中央天井部から第2段階の爆発・燃焼による爆煙上昇
- ④ 残存水素が燃焼しつつ爆煙を吹き上げる

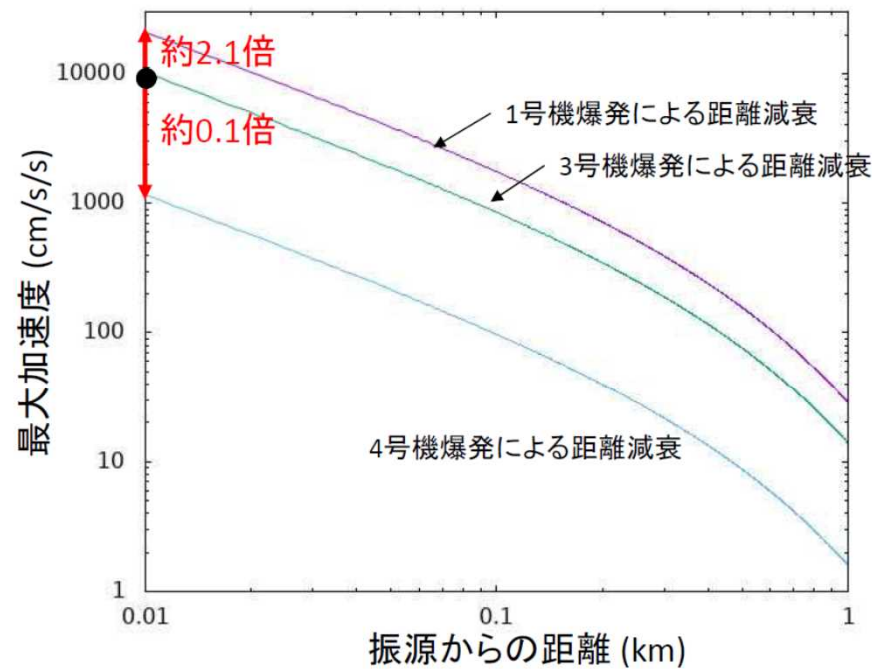
3. ②3号機水素爆発時の振動記録(地震計記録)(1/2)

(4号機爆発時の振幅)/(3号機爆発時の振幅)=約0.1倍

(同 エネルギー比で約0.01倍)

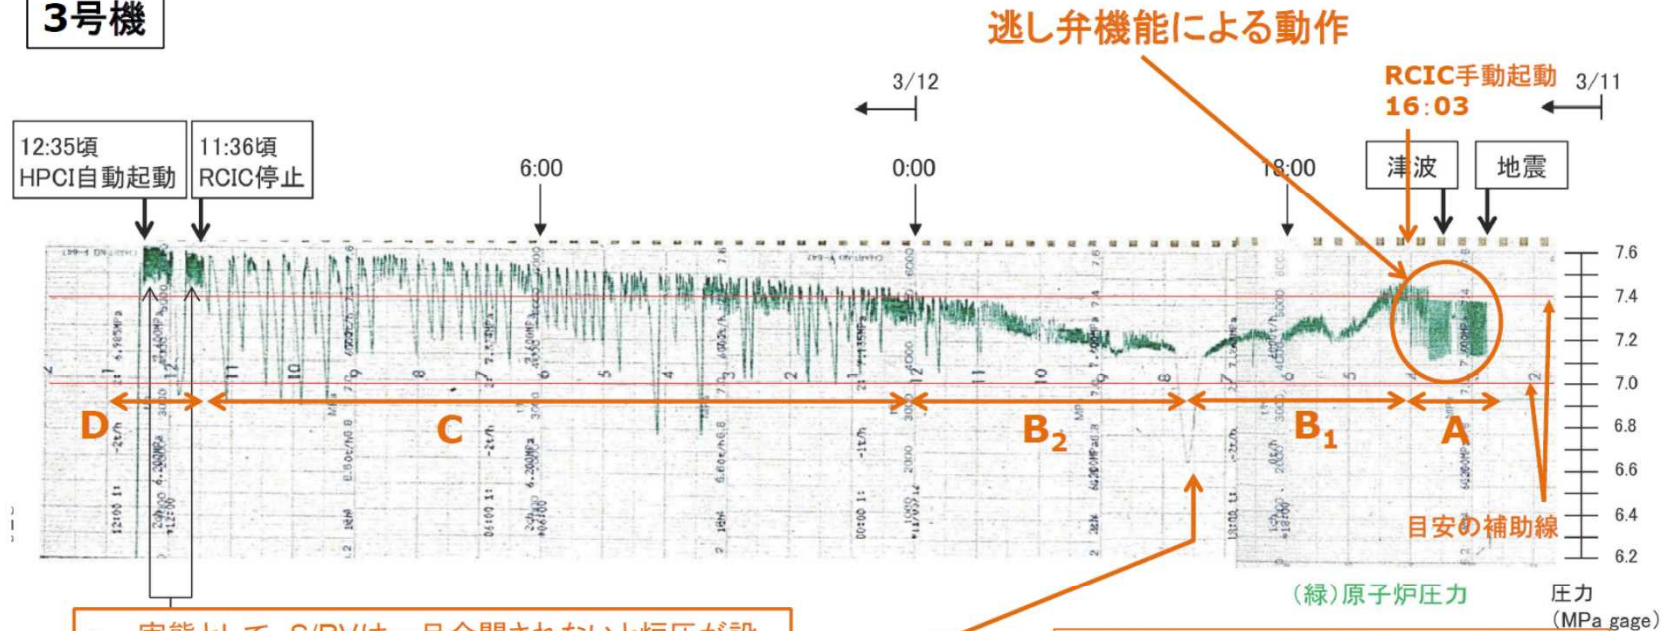
3号機RPV圧力

- 実態として、S/RVは一旦全開されないと炉圧が設定圧を下回っても開信号が解除されない(あるいは閉信号が出ない)と考えられる
- そのため、窒素供給を喪失した弁を閉止できていないと考えられる
- 2号機においても類似の挙動が見られることから、窒素供給切れになったS/RVに共通する挙動と考えられる

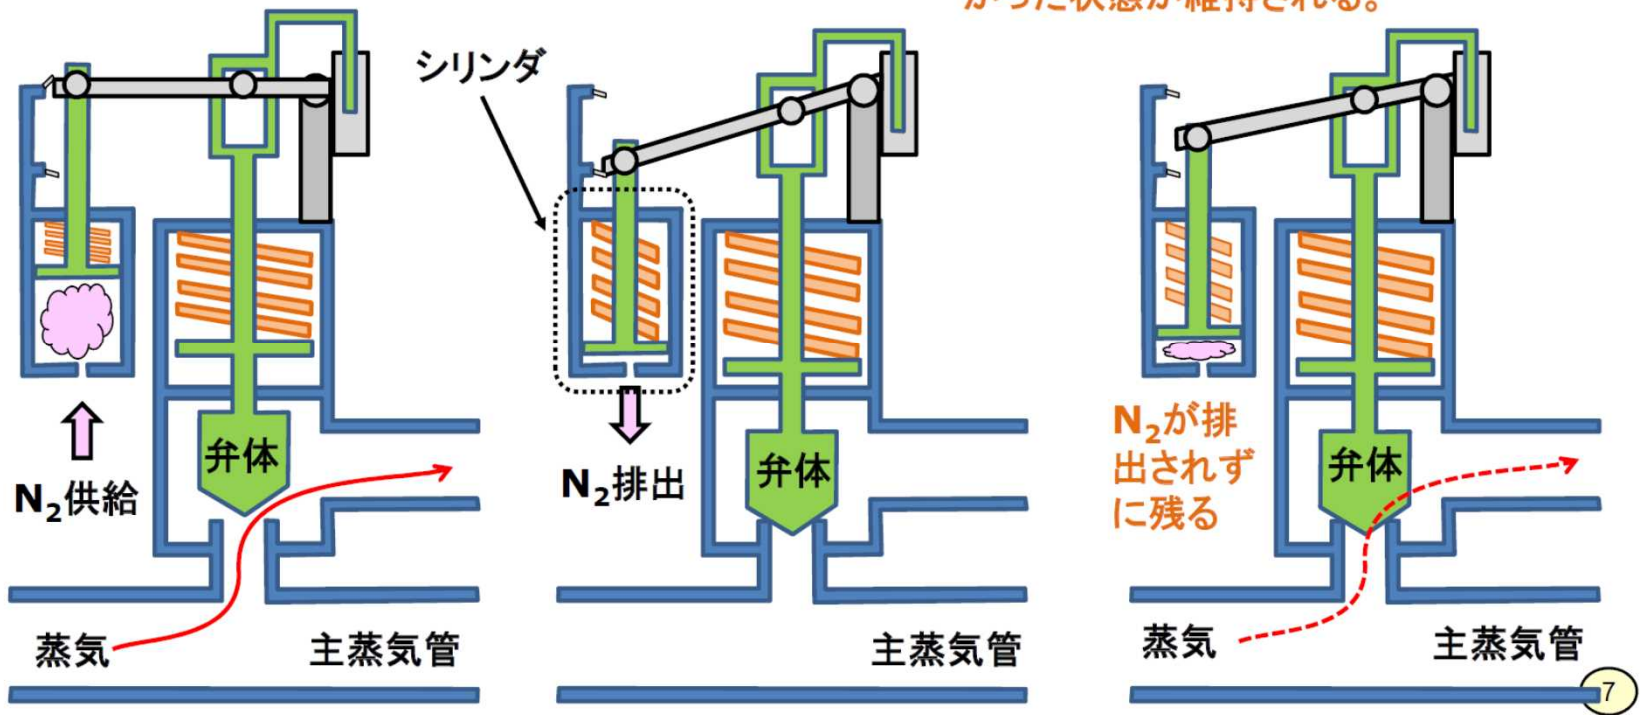
閉
シリンダから窒素ガスが排出され、弁体がバネで押し付けられる

中間開
窒素ガスがシリンダに不十分に供給され、弁体を上方へ押し上げる力がかかる。その後、シリンダから窒素ガスが排出されないと、弁体を上方へ押し上げる力がかった状態が維持される。

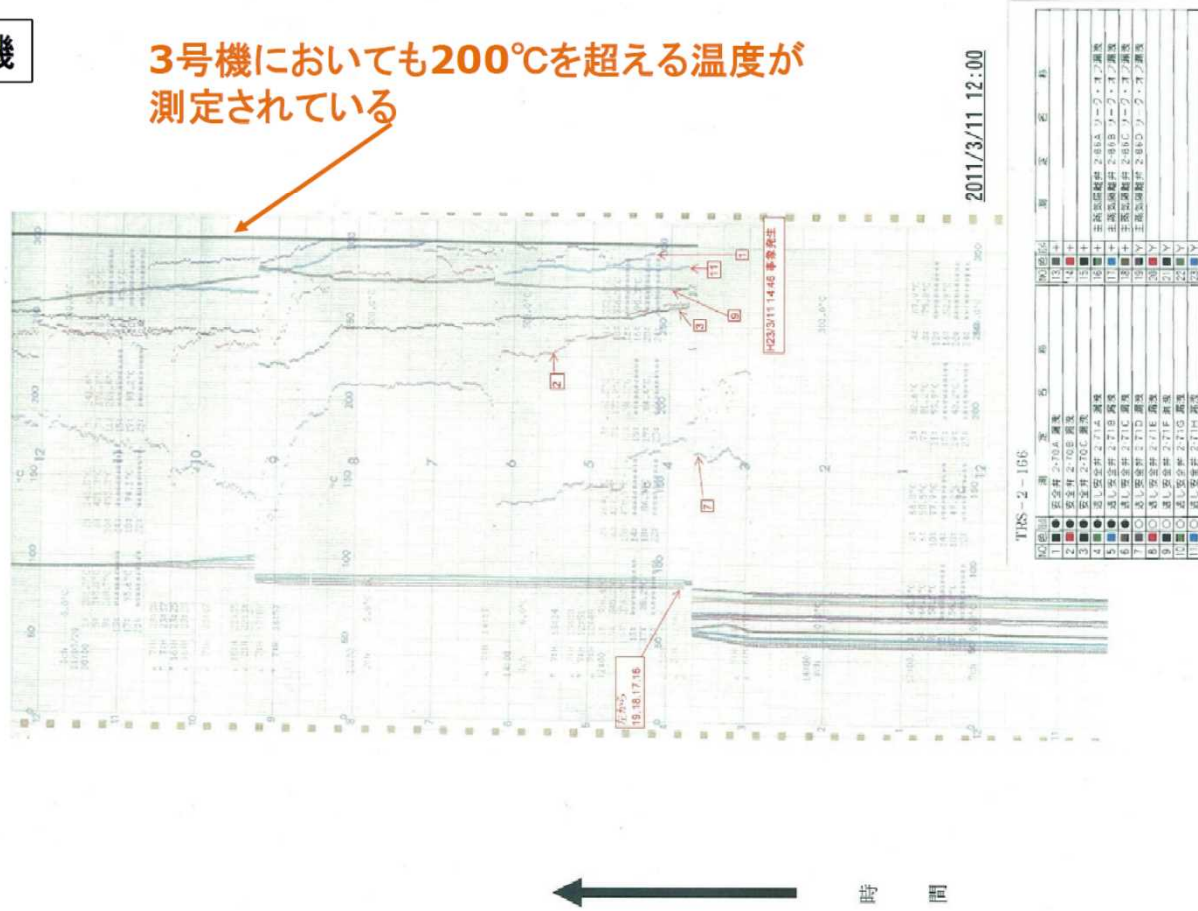
3号機 安全弁・逃し弁・漏洩温度 (2/2)

- 炉心損傷後は、過熱蒸気によってS/RV自体の温度が上昇したと考えられる
 - 主蒸気管を通過する蒸気温度の上昇によってS/RV自体(ばね部)の温度が上昇
 - S/RVの温度は格納容器の雰囲気温度よりも高温になると考えられる
- S/RV自体の温度が上昇した場合の影響
 - ばねによる弁体の押し下げ力の低下
 - 設定圧よりも低い炉圧での安全弁としての動作

3号機においても200°Cを超える温度が測定されている

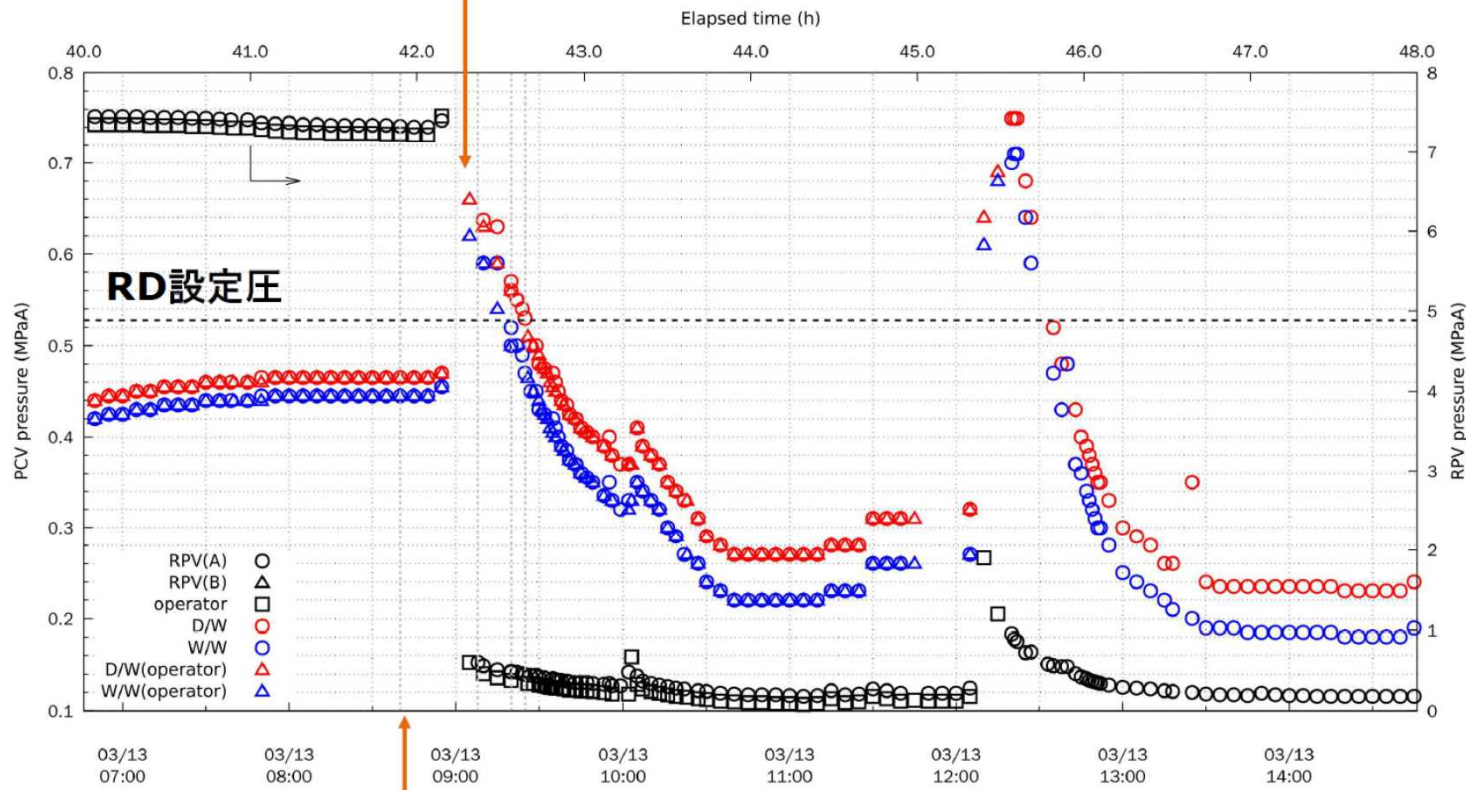
ADS作動によるRD破損

ラプチャーディスクの破損により格納容器の減圧開始

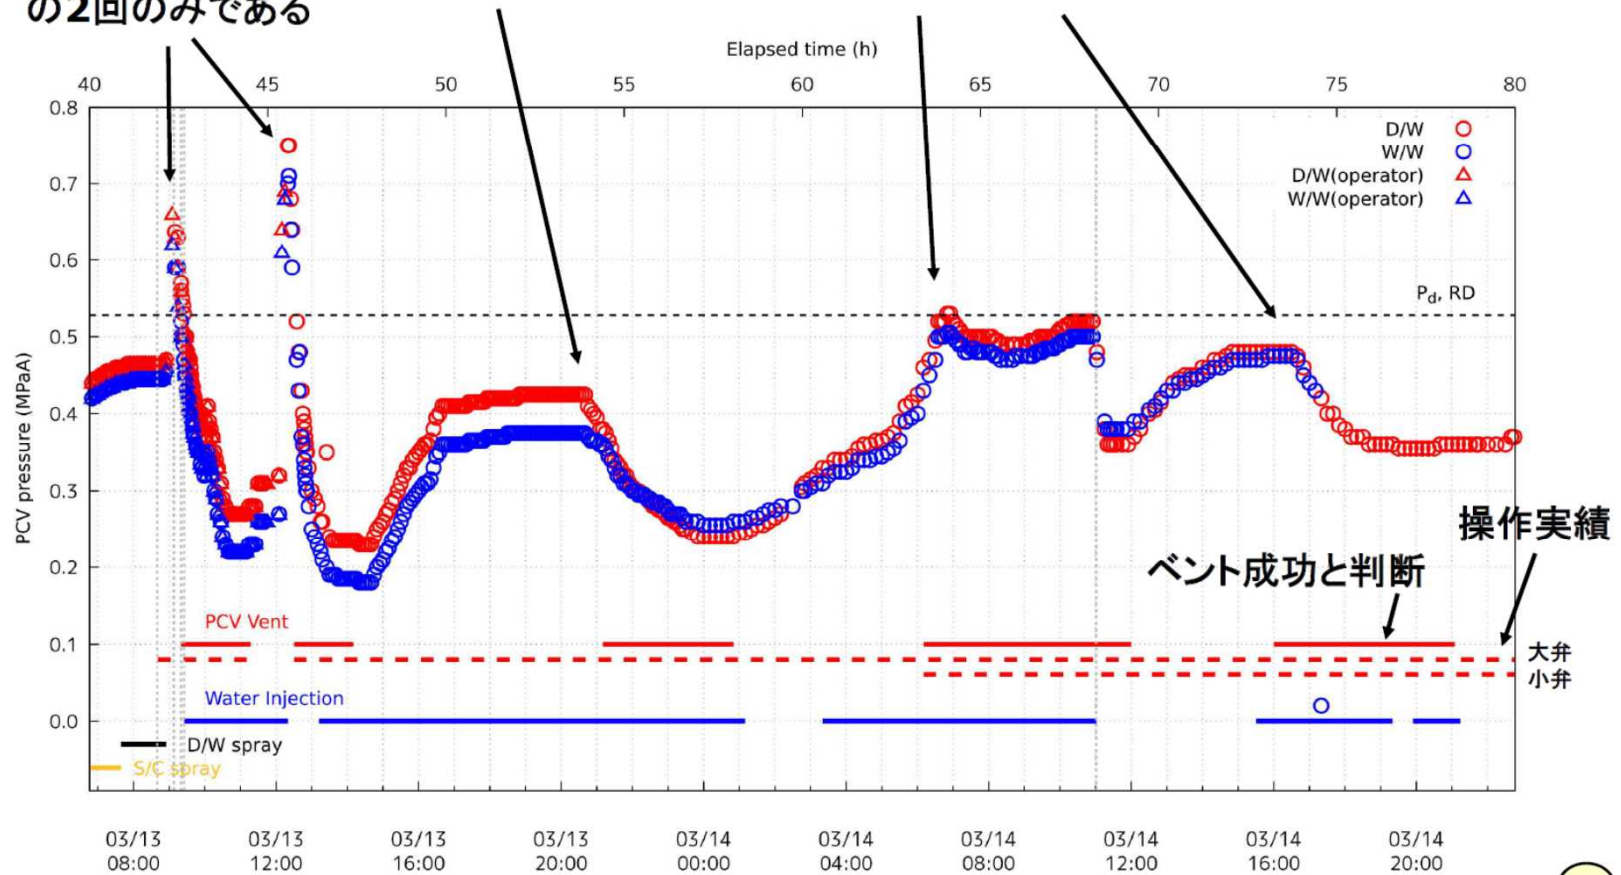
3号機のPCV圧力

事故後は、PCVベントによってPCV圧力が低下したと判断されていたが、成功したのは最初の2回のみである

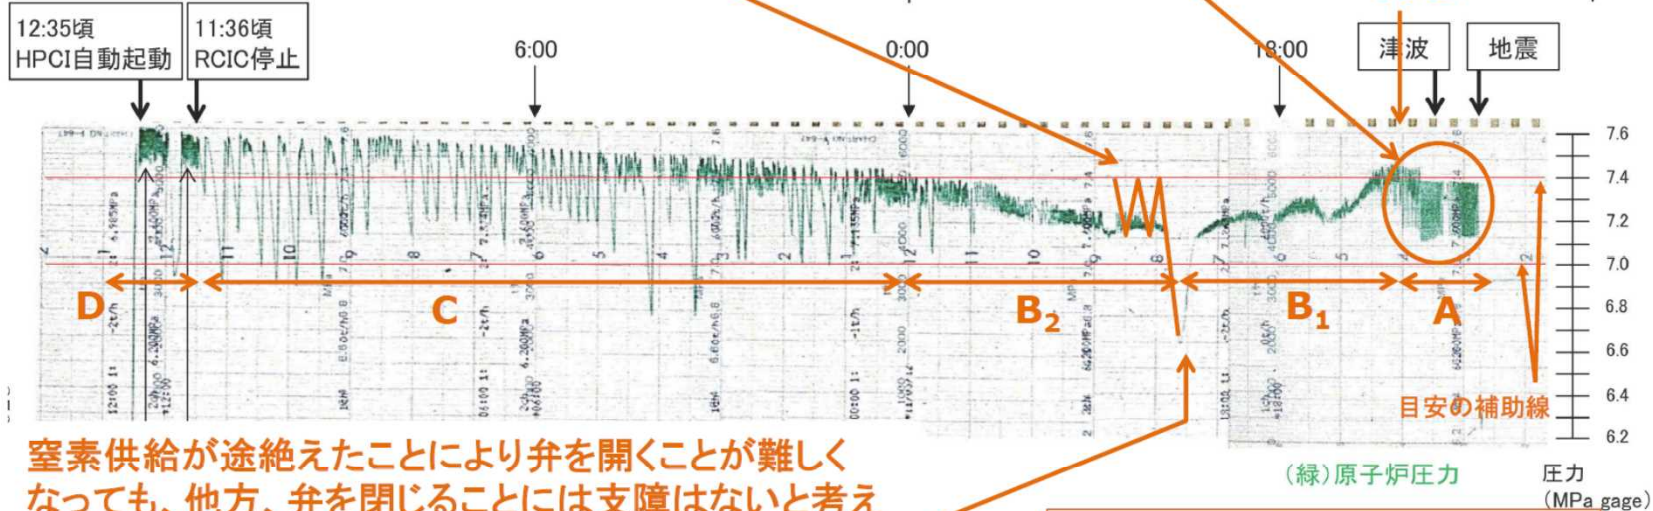
窒素供給が途絶えたことにより弁を開くことが難しくなっても、他方、弁を閉じることは支障はないと考えられる

3月11日19:頃に原子炉圧力は大きく低下している
 ・この時点で明らかにS/RVの閉止圧より炉圧が低下していることから、閉止信号が出ているはず。
 ・B2の期間では、炉圧はS/RVの開圧力まで上昇せずに振幅を繰り返している。

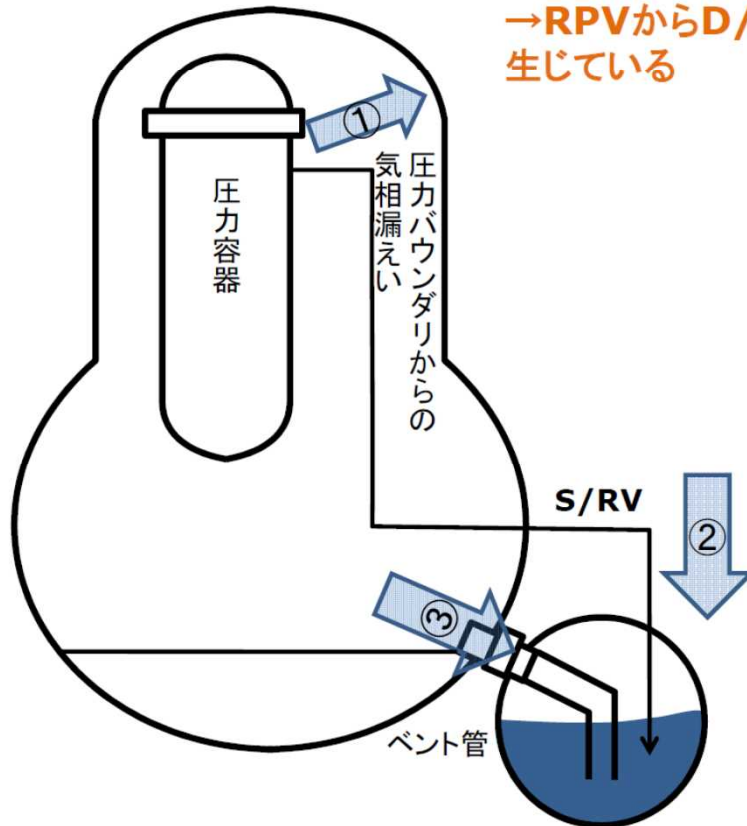
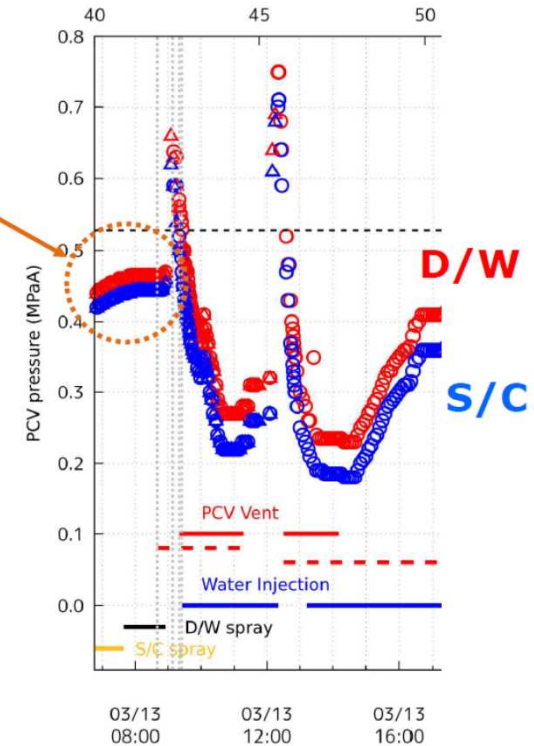
ベント実施前からD/W圧力が
S/C圧力よりも高い
→RPVからD/Wへの漏えいが
生じている

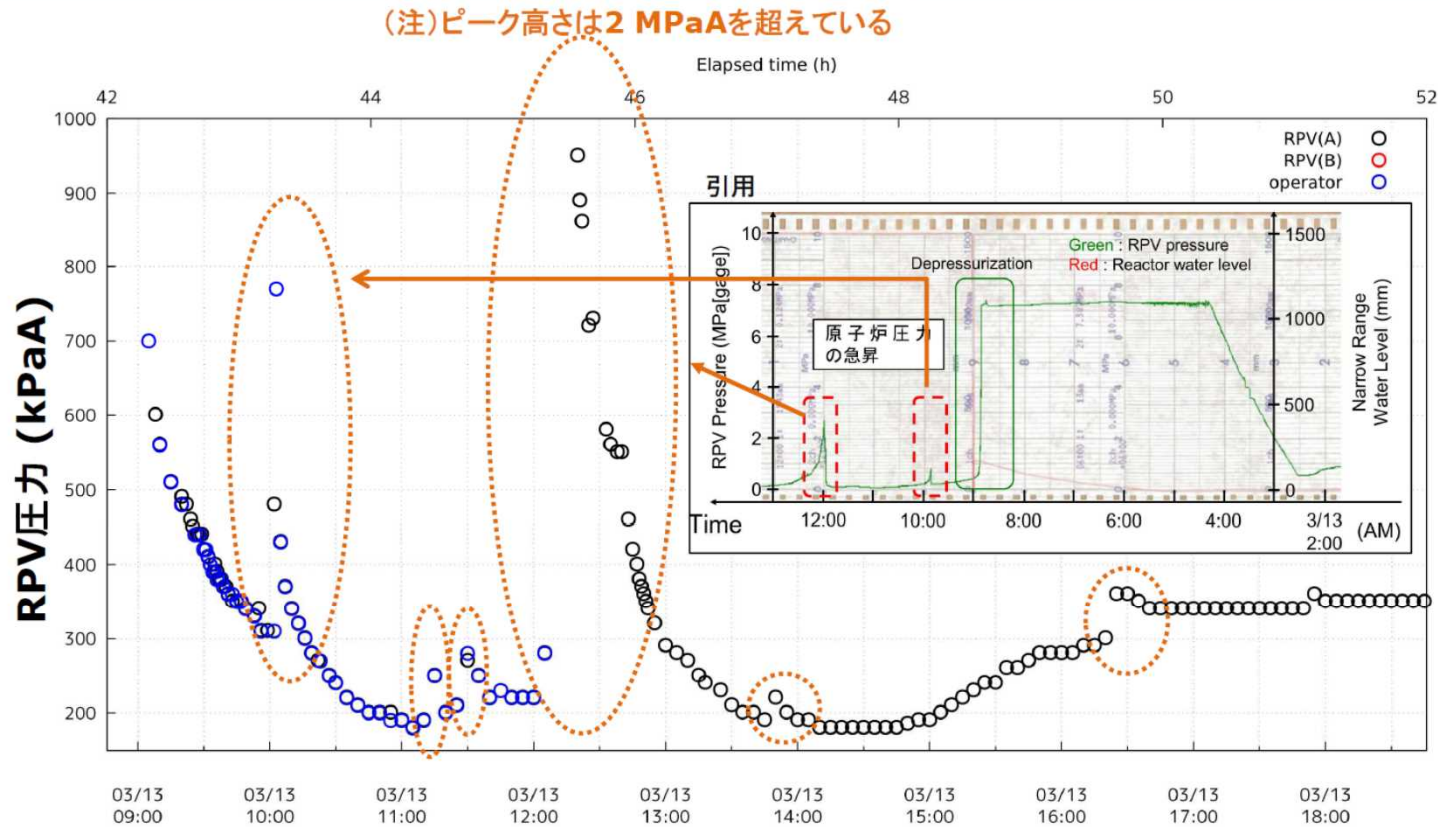
RPV圧力

大小の圧カスパイクが発生している

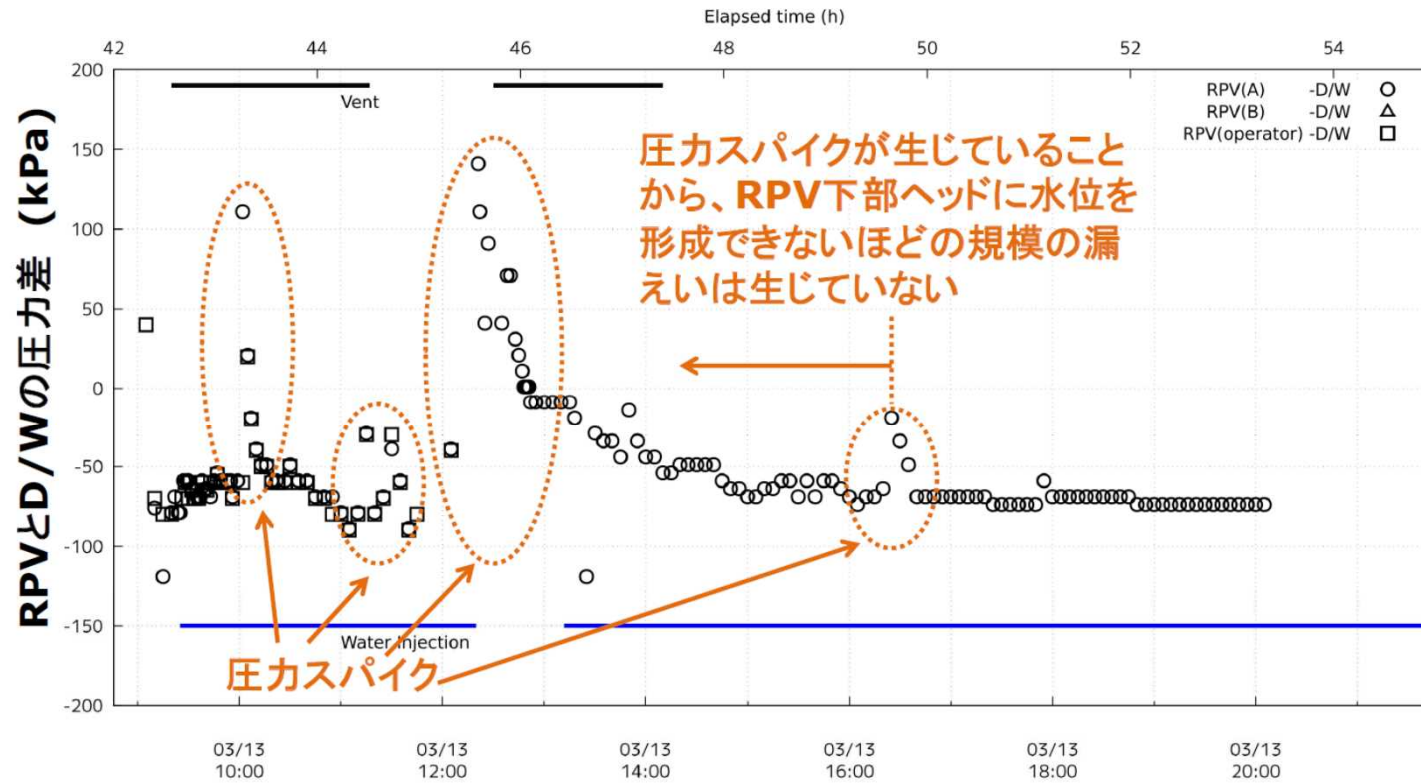
RPV下部ヘッドの損傷時期について

RPVでの突発的な圧力上昇は、溶融燃料が下部プレナムに落下することで生じていると考えられる
 → 下部プレナムに冷却材が存在

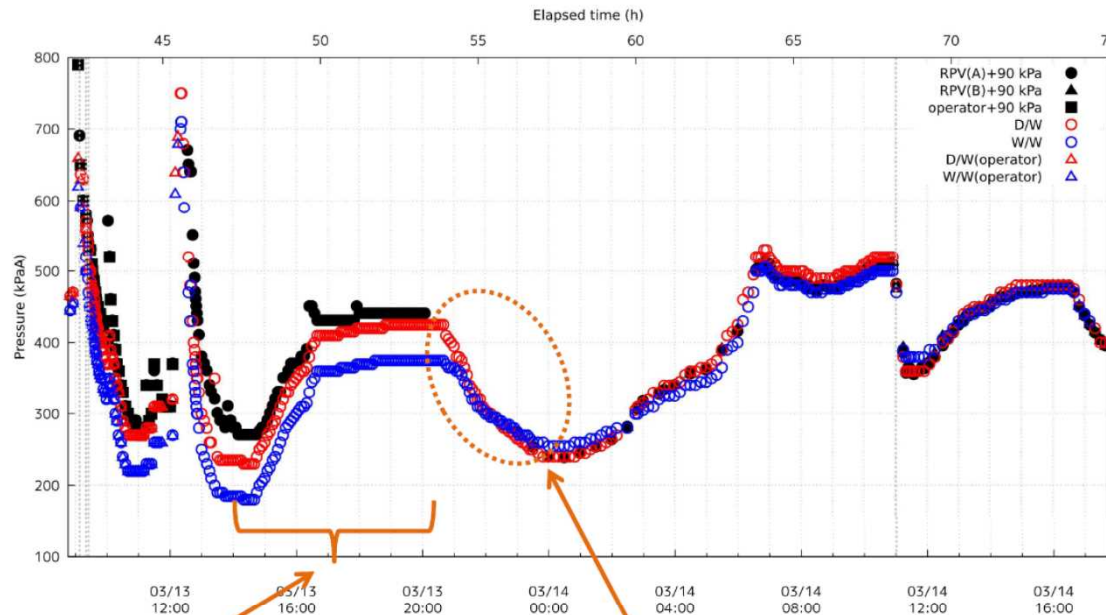
3号機: 2回目ベント後のPCV圧力挙動

2回目のベント後はD/W
圧力>S/C圧力となるの
で、主たる加圧源は
D/W側にある

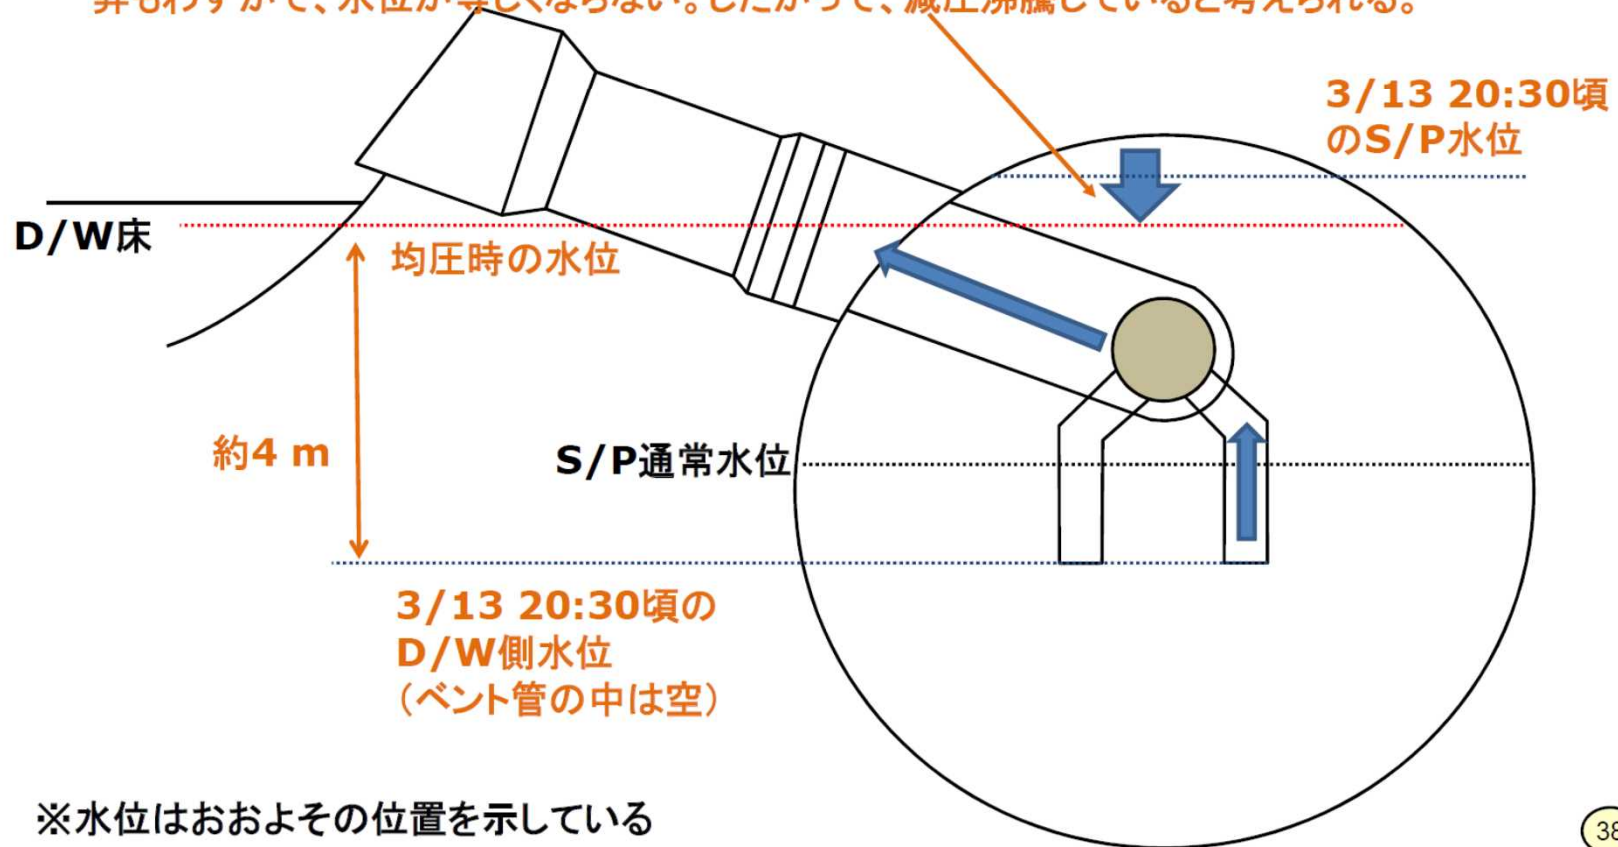
D/WとS/Cが均圧するまでの水位

均圧まで、S/Cはわずかに75 kPaの低下。後ろで示すS/P水位が正しければ、等温の場合、40 m³程度しか体積が増えない(水位低下は10 cm程度)。その場合、ベント管内の水位上昇もわずかで、水位が等しくならない。したがって、減圧沸騰していると考えられる。

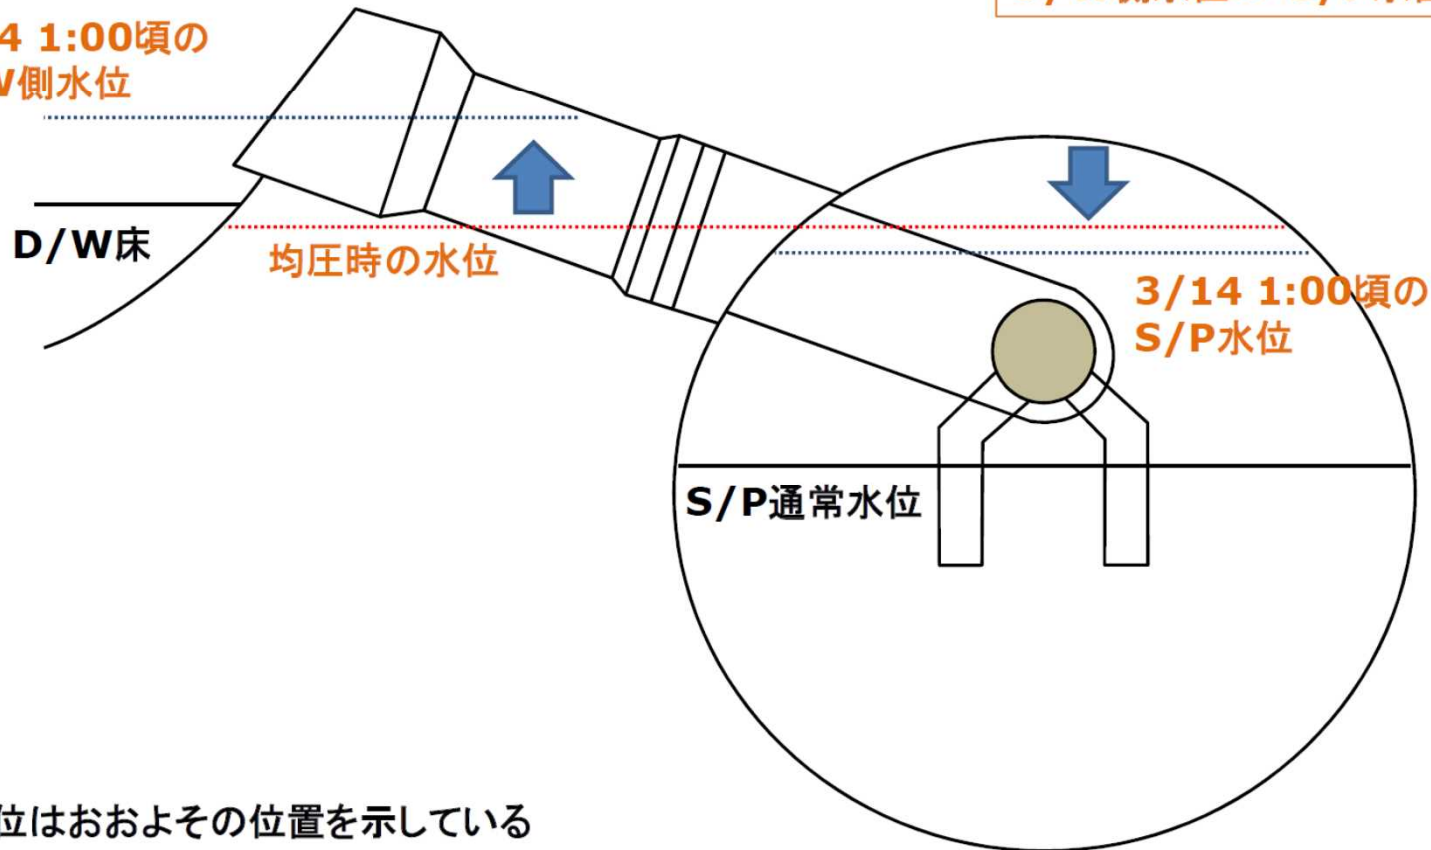
3/14 1:00頃の
D/W側水位

水位が逆転
D/W側水位 > S/P水位

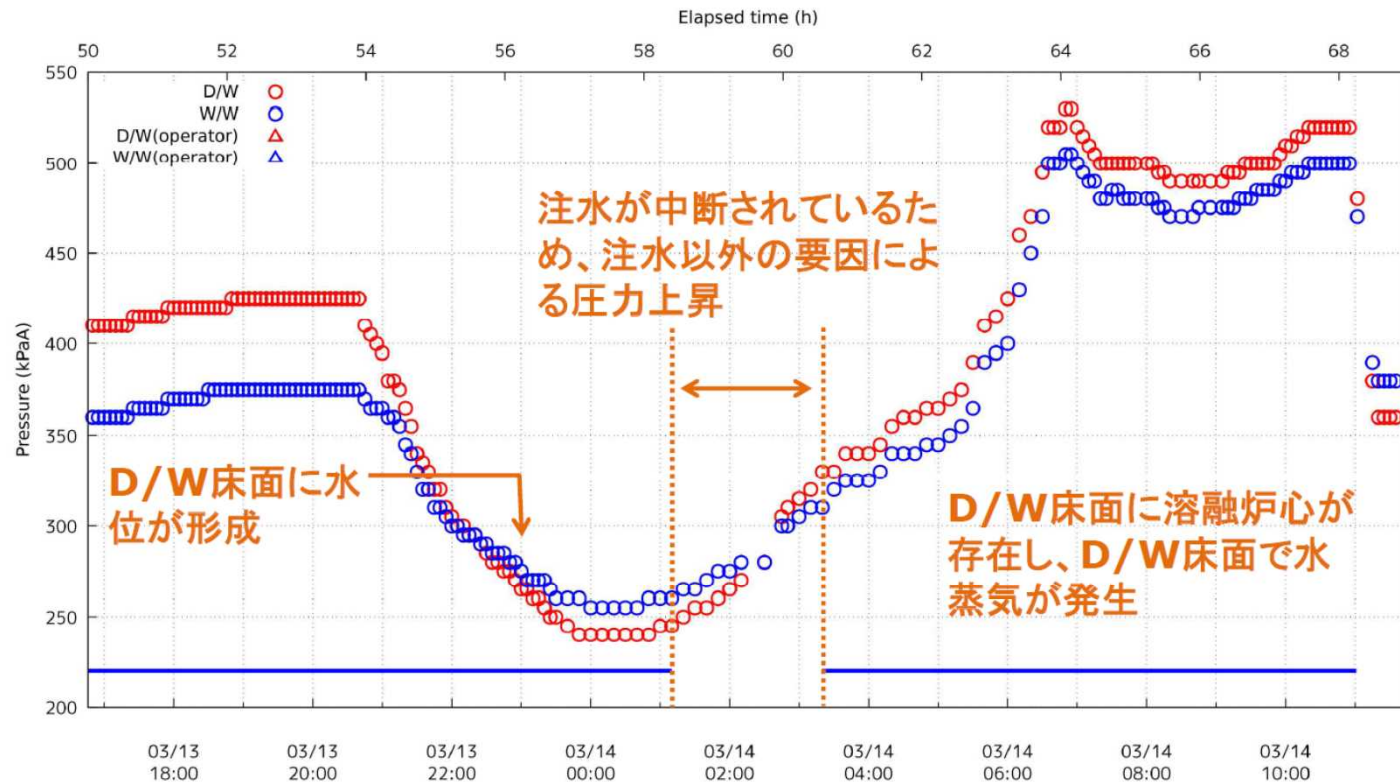
D/Wでの水位形成後の圧力上昇

14日1時10分に逆洗弁ピット内の海水が残り少なくなったことから、一旦消防車を停止し、消防車を逆洗弁ピットに寄せてホースの吸い込み位置を深くするなど取水位置の調整を行ったところ、海水を引くことができ、14日3時20分に海水注入を再開した。
