東京電力福島第一原子力発電所における
事故の分析に係る検討会
第16回会合

これまでの調査・分析のまとめ

2020年11月27日

原子力規制庁

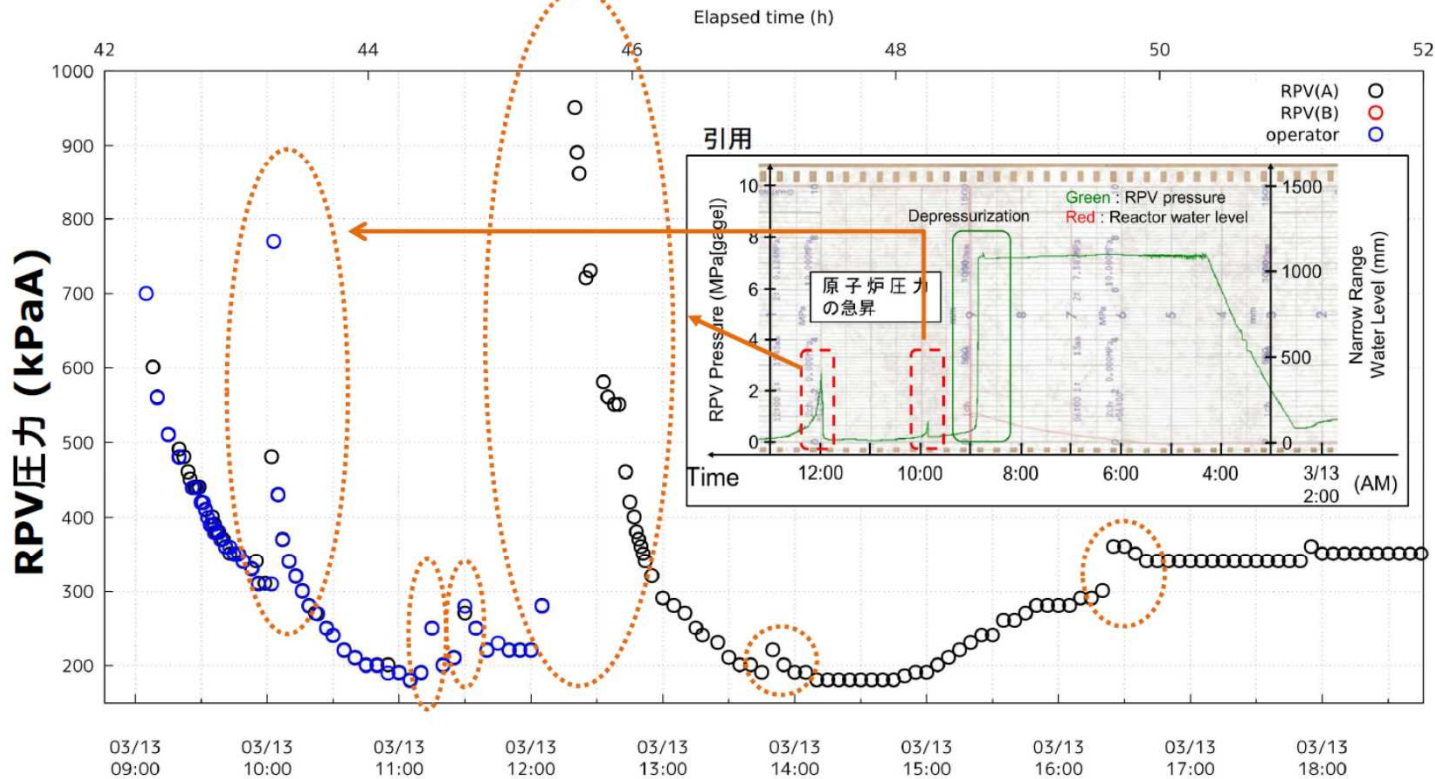
RPV圧力

(注)ピーク高さは2 MPaAを超えている

大小の圧カスパイクが発生している

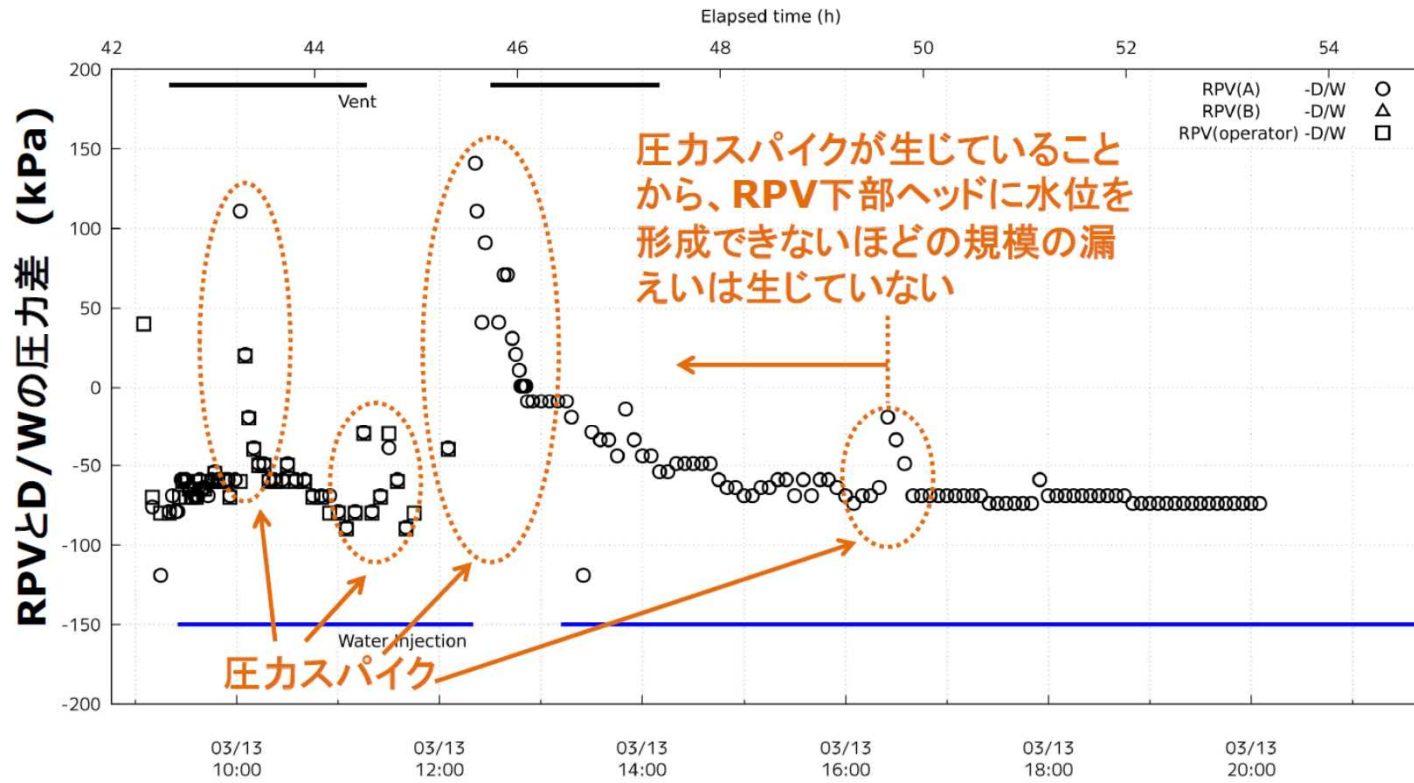
RPV下部ヘッドの損傷時期について

RPVでの突発的な圧力上昇は、溶融燃料が下部プレナムに落下することで生じていると考えられる
 → 下部プレナムに冷却材が存在

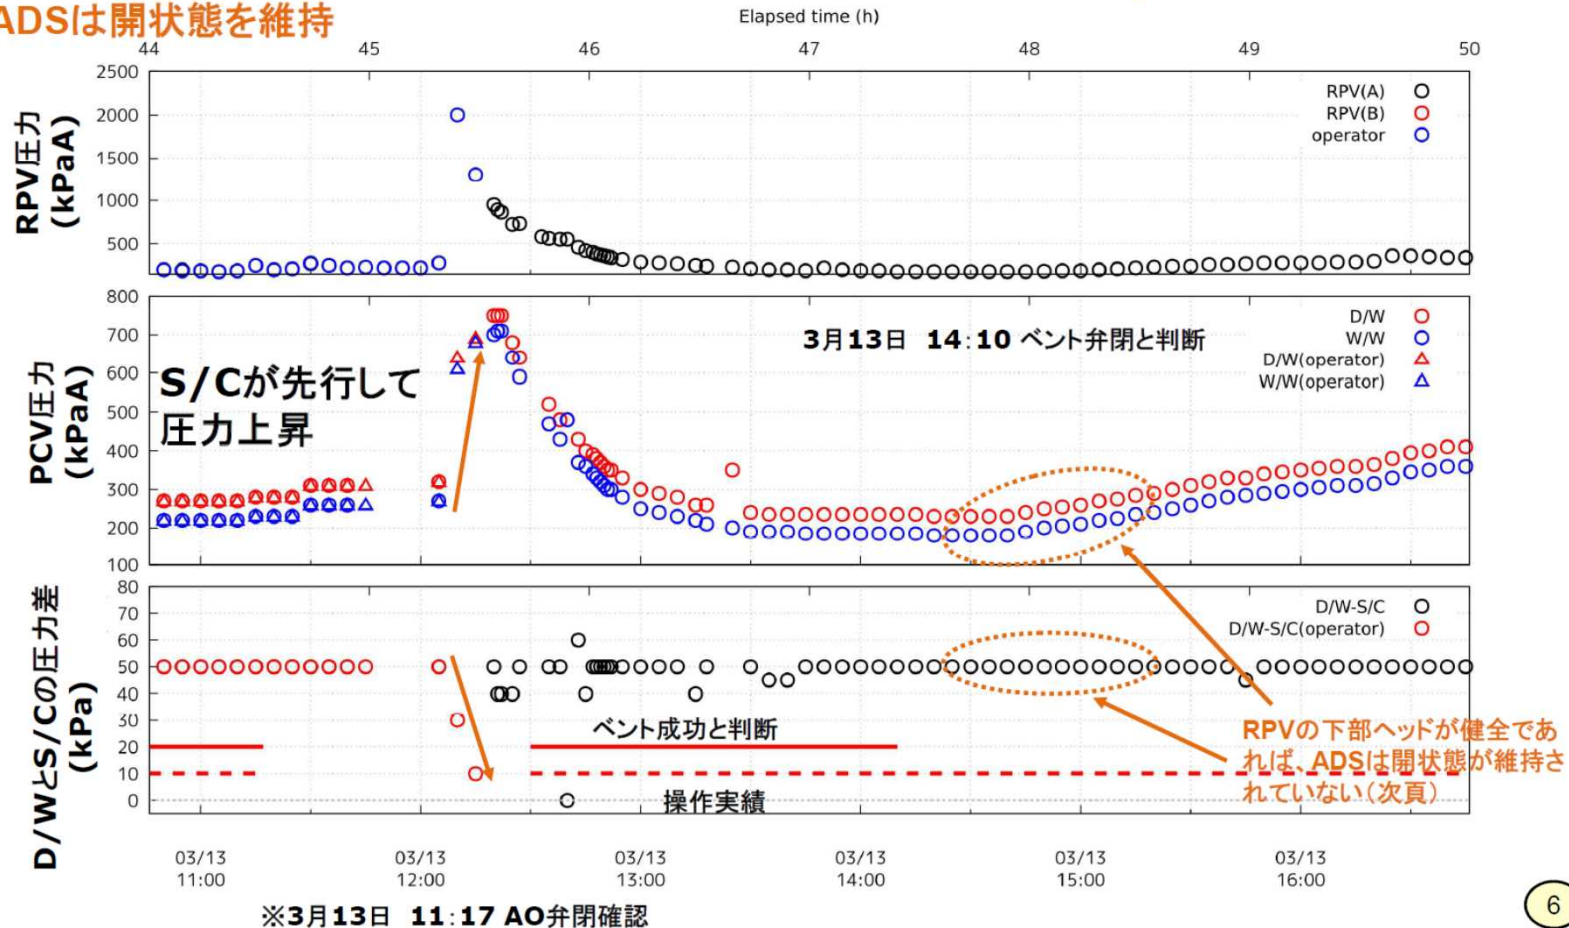
ADSの開状態について

ベント弁が閉じた後にS/C圧力が先行して上昇していることから、蒸気がS/Cへ輸送されている
 →ADSは開状態を維持

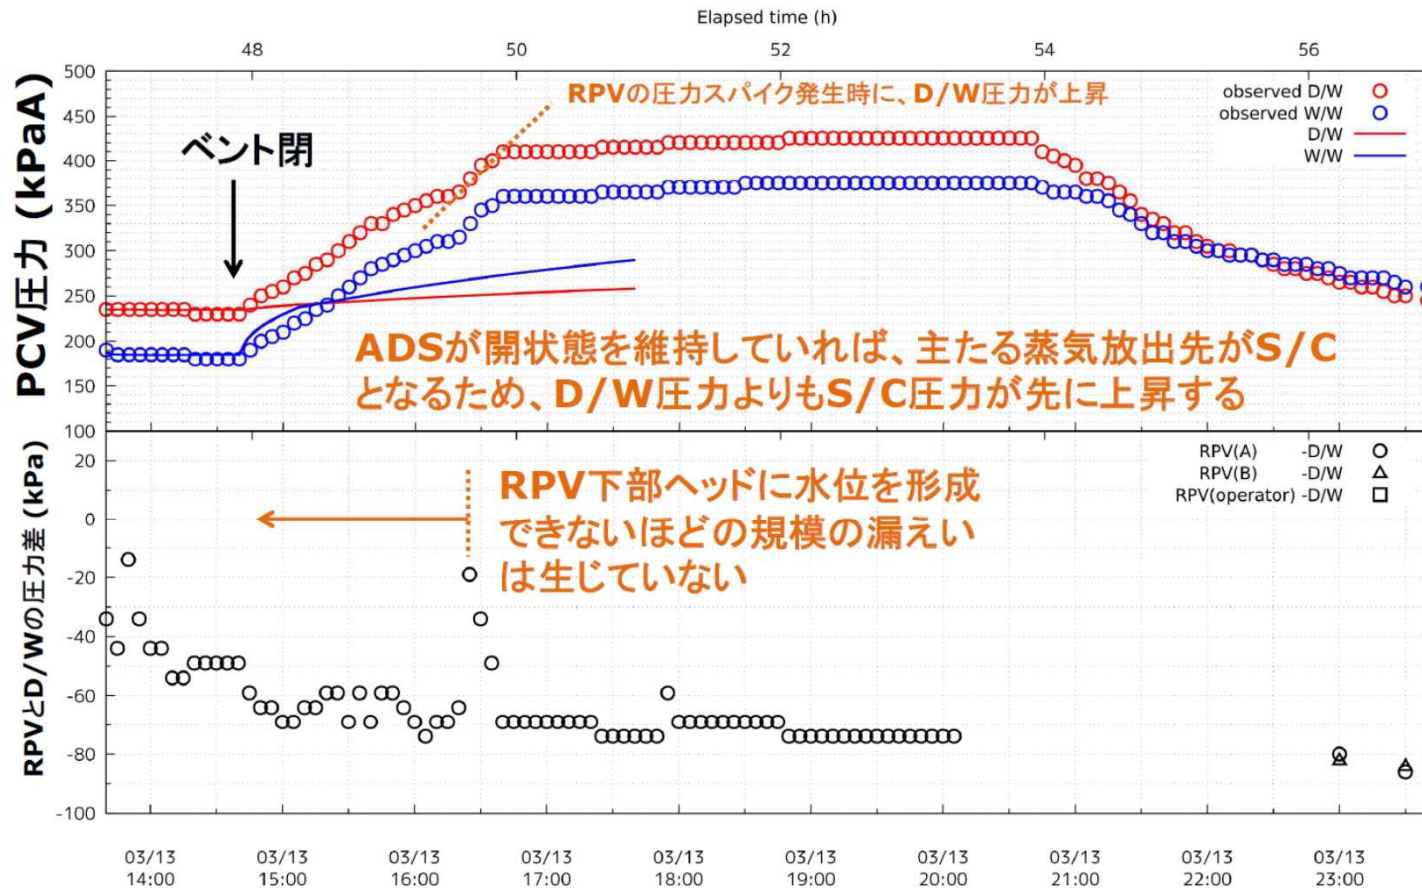
ADSの開状態維持について

2回目のベントが閉じた時点では、ADSは開状態を維持していない

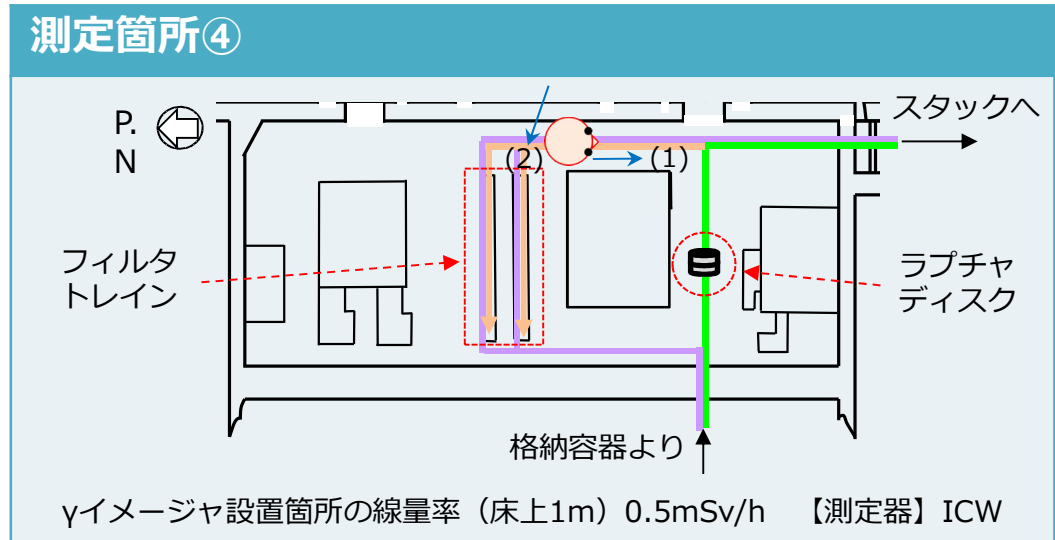
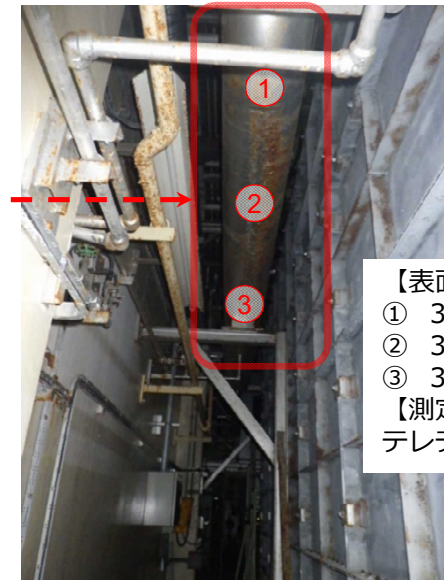
矢視(1)

【表面線量率】
 ① 3.3mSv/h
 ② 3.7mSv/h
 ③ 3.3mSv/h
 【測定器】
 テレテクター

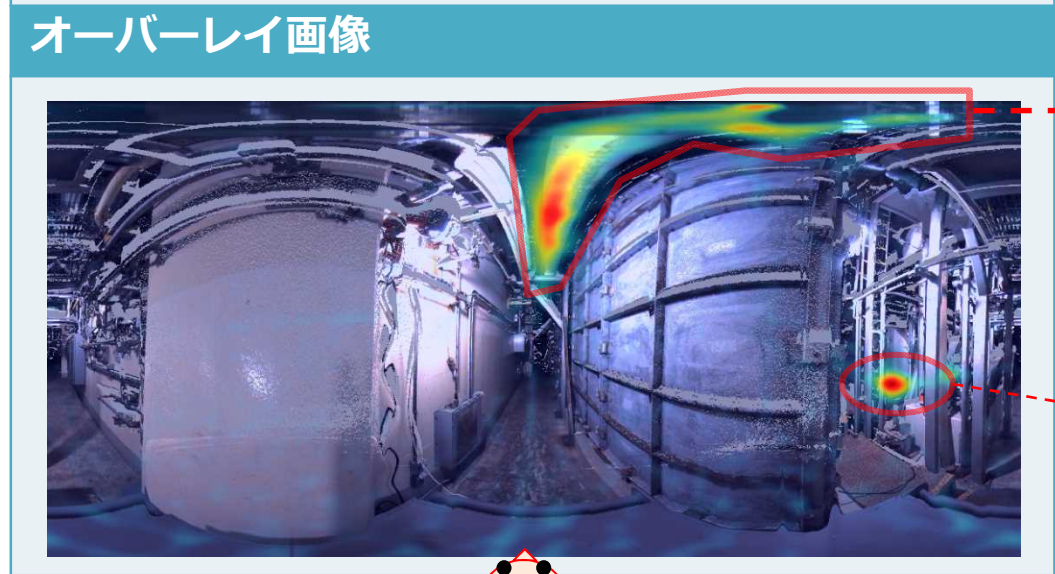
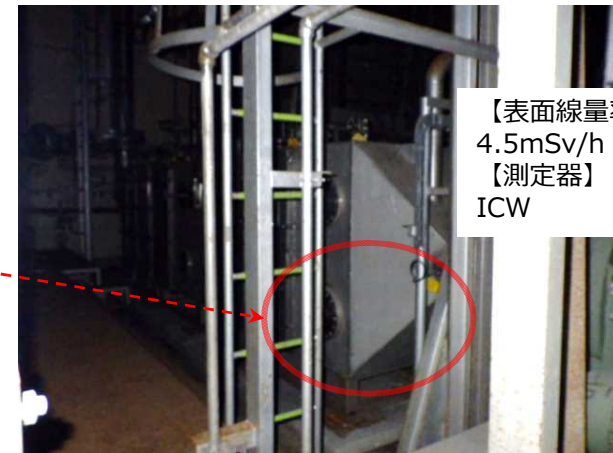
矢視(2)

【表面線量率】
 4.5mSv/h
 【測定器】
 ICW

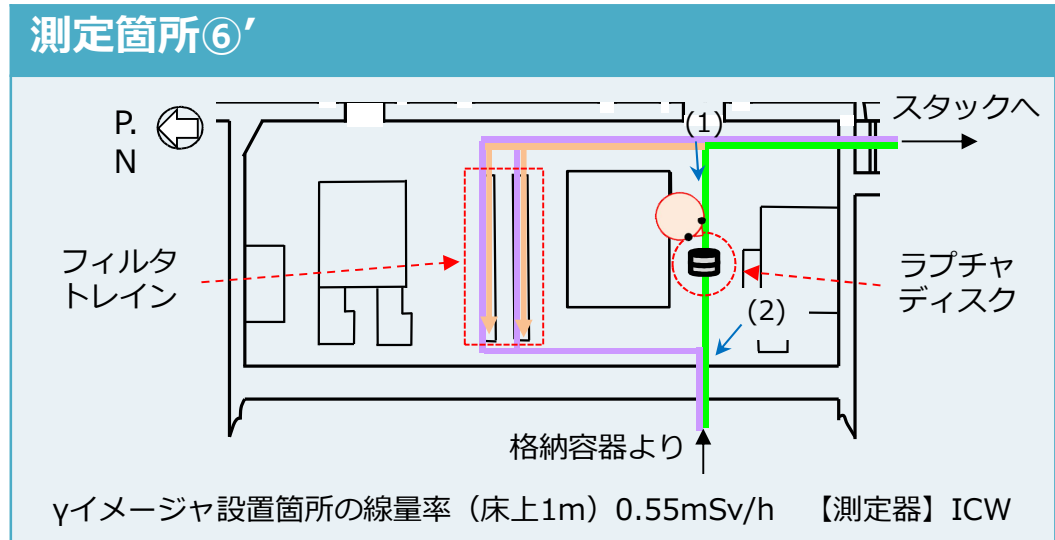
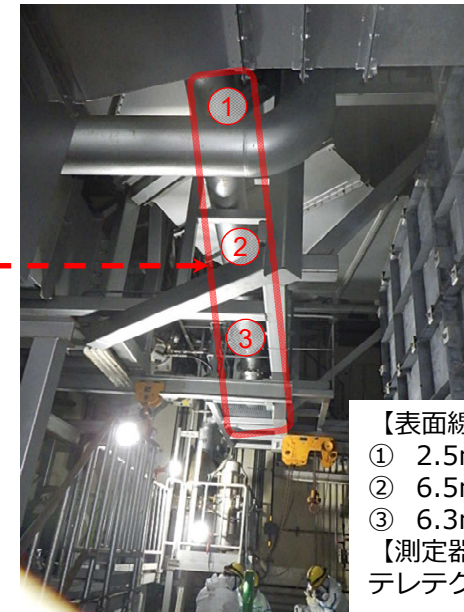
矢視(1)

【表面線量率】
 ① 2.5mSv/h
 ② 6.5mSv/h
 ③ 6.3mSv/h
 【測定器】
 テレテクター

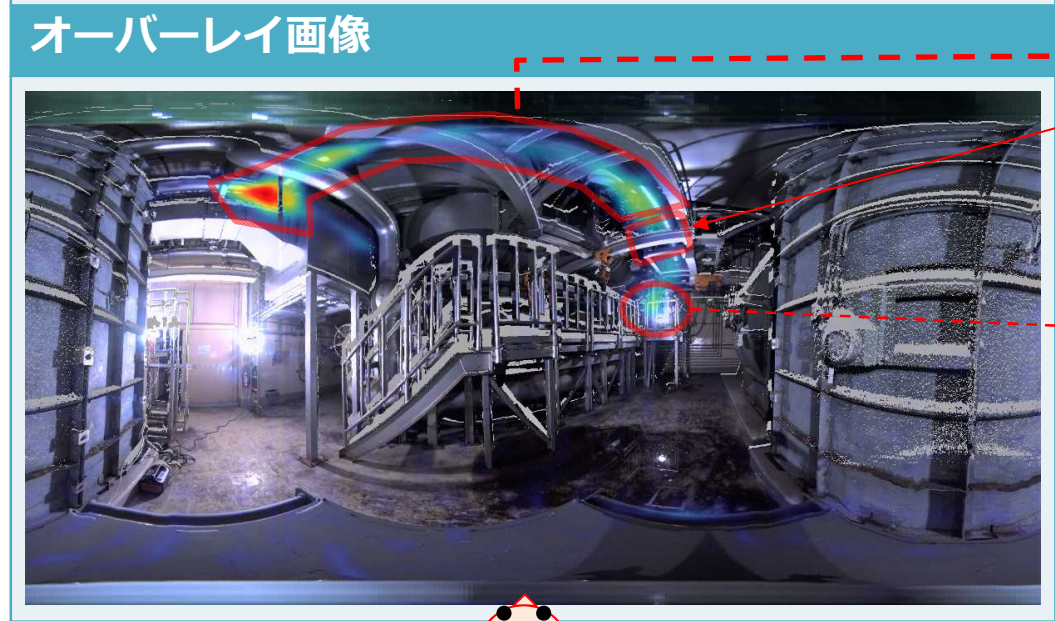
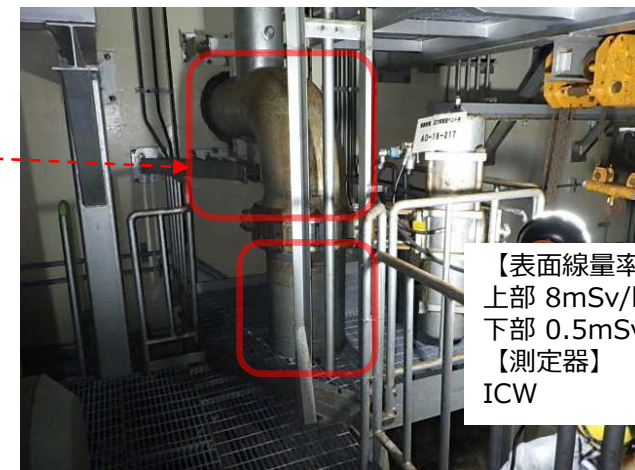
矢視(2)

【表面線量率】
 上部 8mSv/h
 下部 0.5mSv/h
 【測定器】
 ICW

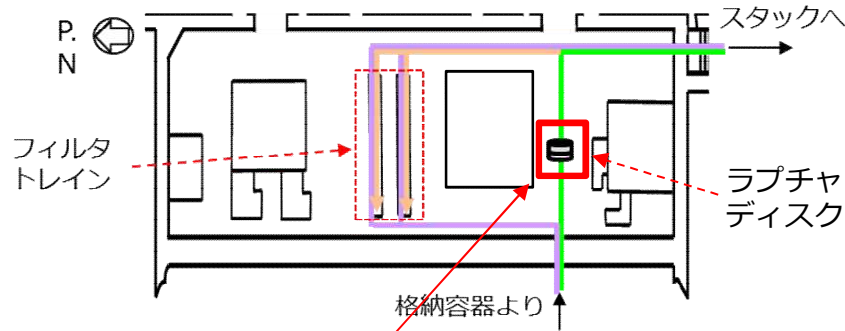
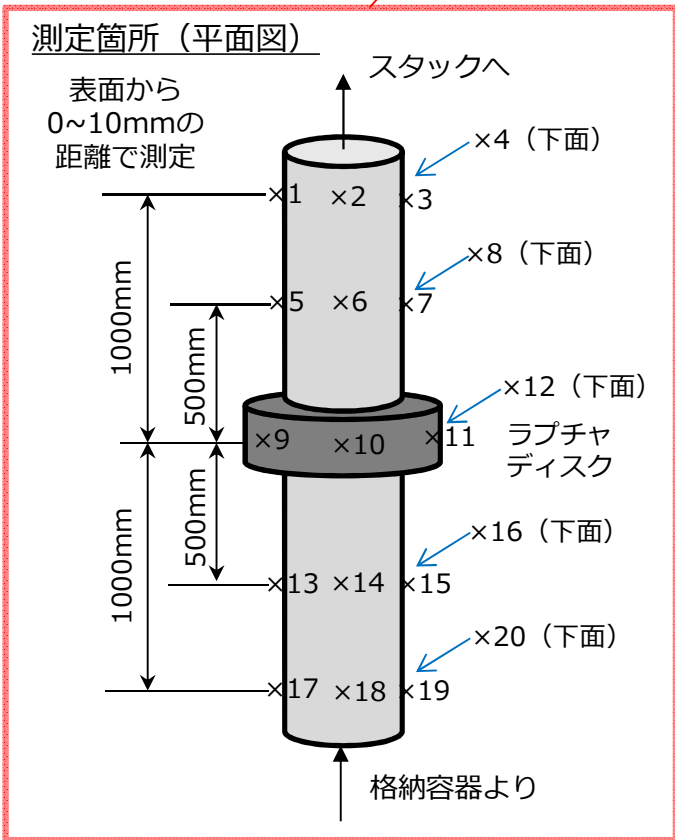
4. 3号機の測定結果 (ラブチャディスク)

線種 No	表面線量当量率(mSv/h)		線種 No	表面線量当量率(mSv/h)	
	γ線	γ+β線		γ線	γ+β線
×1	26	-	×11	2.5	-
×2	32	-	×12	2.0	-
×3	9.0	-	×13	6.0	-
×4	18	-	×14	5.0	-
×5	10	-	×15	6.0	-
×6	30	-	×16	6.0	-
×7	15	-	×17	7.0	-
×8	30	-	×18	9.0	-
×9	2.5	-	×19	8.0	-
×10	5.0	-	×20	7.0	-

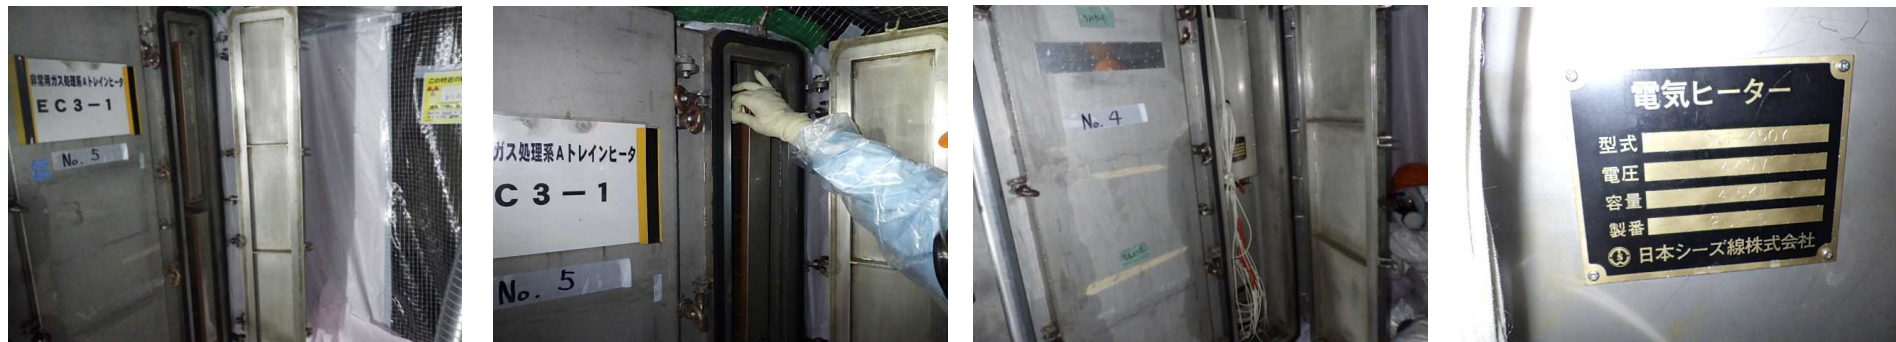
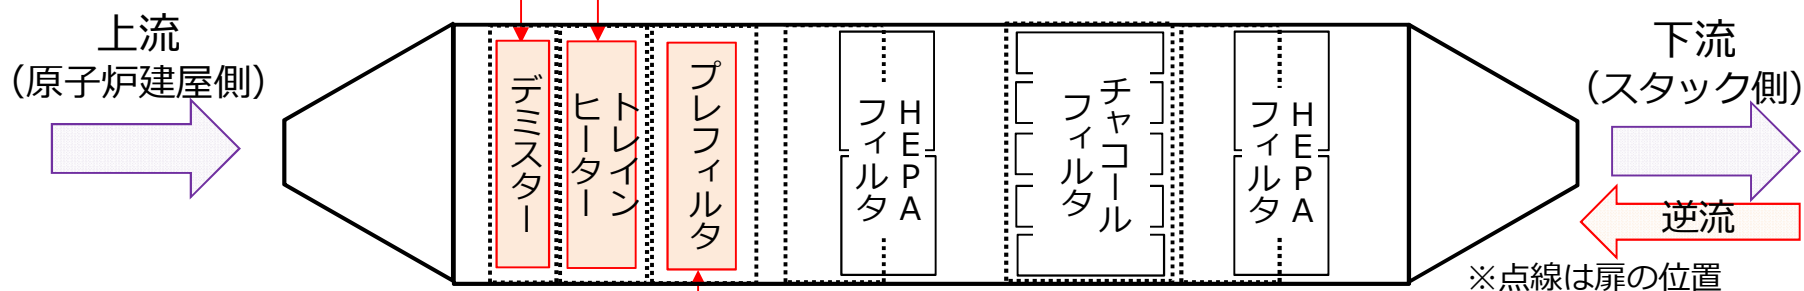
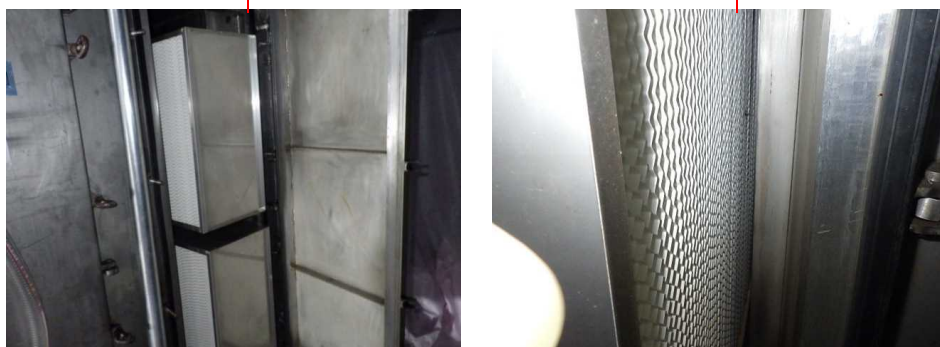
測定箇所	表面線量当量率 (mSv/h)			
	11/9測定時 (フィルタ表面)		8/19測定時 (扉表面)	
	γ	β+γ	γ	β+γ
デミスター	1.2	3.5	-	-
トレインヒーター	0.40	1.2	0.55	0.55
プレフィルタ (上流)	2.0	2.5	0.80	0.80
プレフィルタ (下流)	2.0	2.0

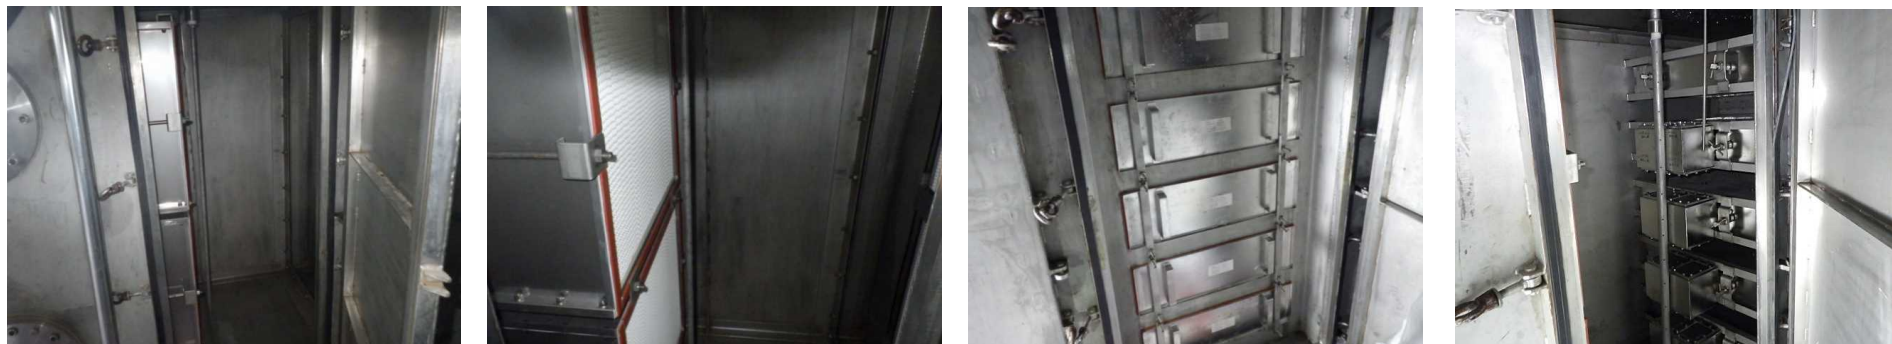
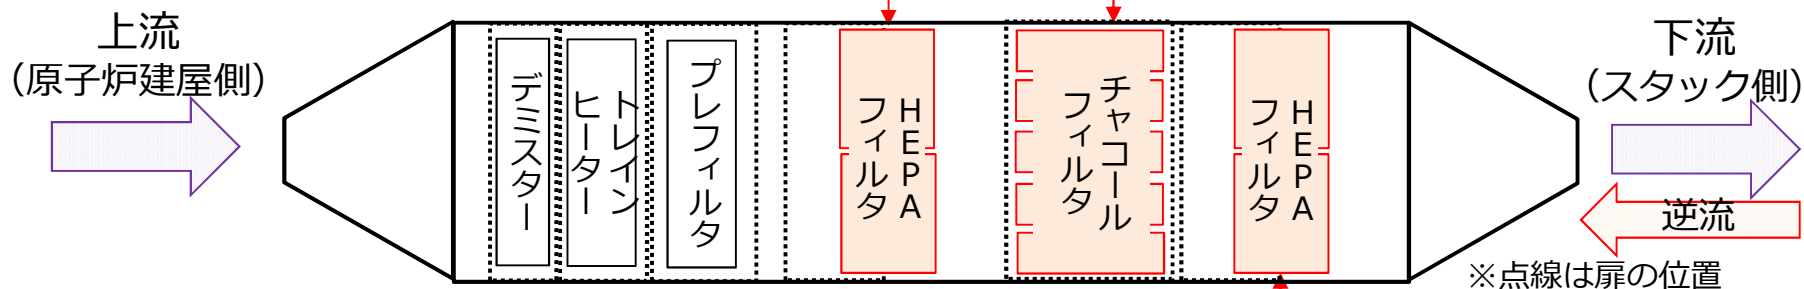
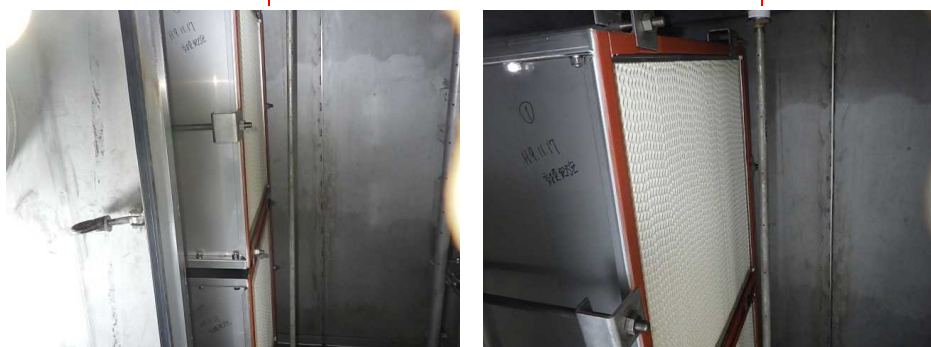
測定箇所	表面線量当量率 (mSv/h)			
	11/9測定 (フィルタ表面)		8/19測定時 (扉表面)	
	γ	β+γ	γ	β+γ
高性能フィルタ (No.3)	4.0	4.0	1.1	1.1
チャコールフィルタ	0.50	1.0	0.30	0.30
高性能フィルタ (No.1)	1.0	4.0	0.40	0.40

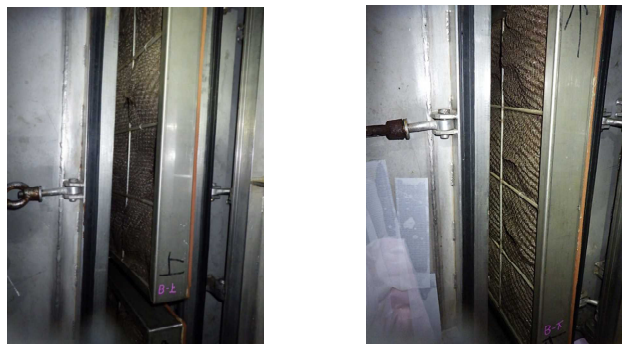
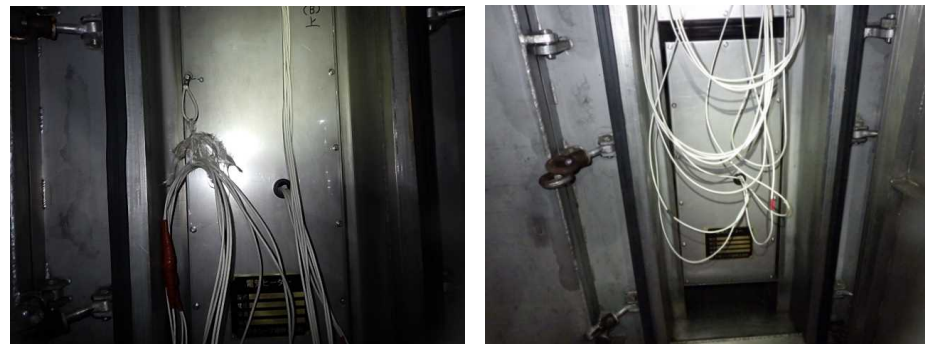
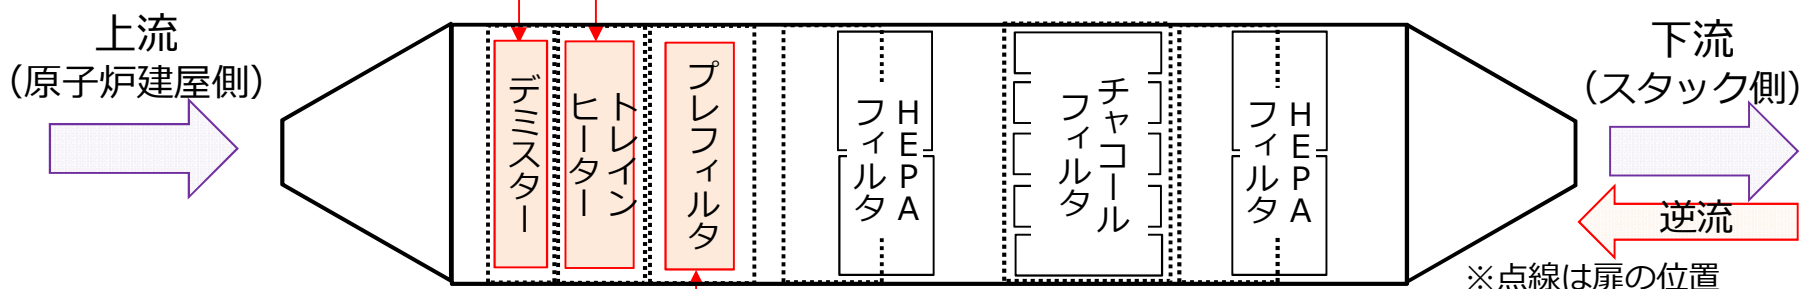
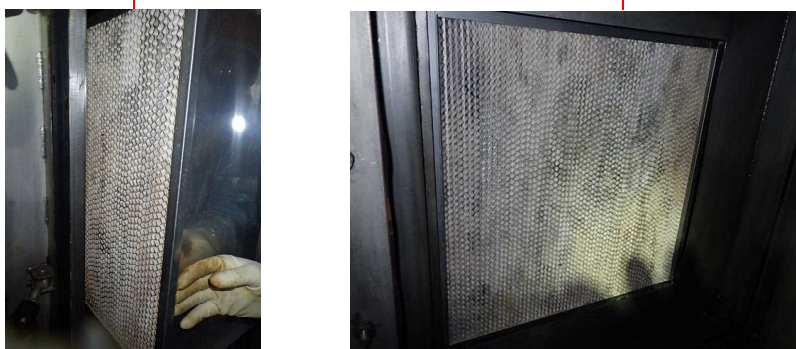
測定箇所	表面線量当量率 (mSv/h)			
	11/16測定時 (フィルタ表面)		8/19測定時 (扉表面)	
	γ	β+γ	γ	β+γ
デミスター	2.2	25.0	-	-
トレインヒーター	0.5	0.8	0.50	0.50
プレフィルタ (上流)	0.7	2.5	0.50	0.50
プレフィルタ (下流)	0.5	2.0

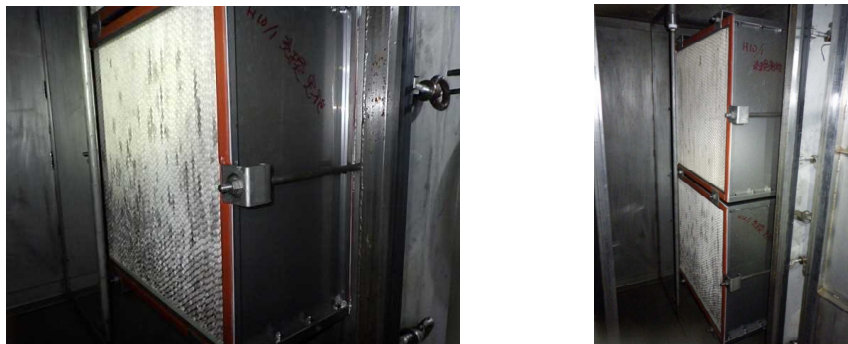
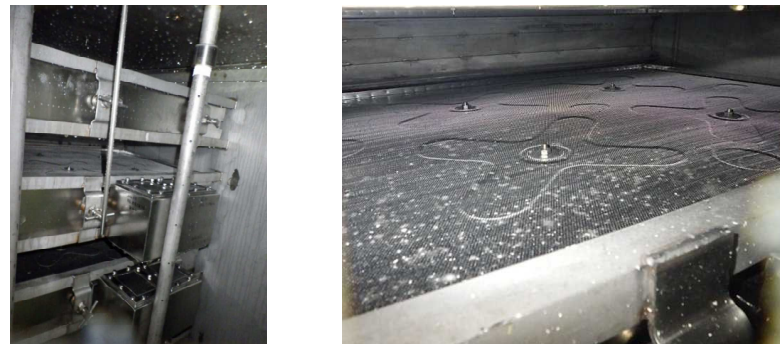
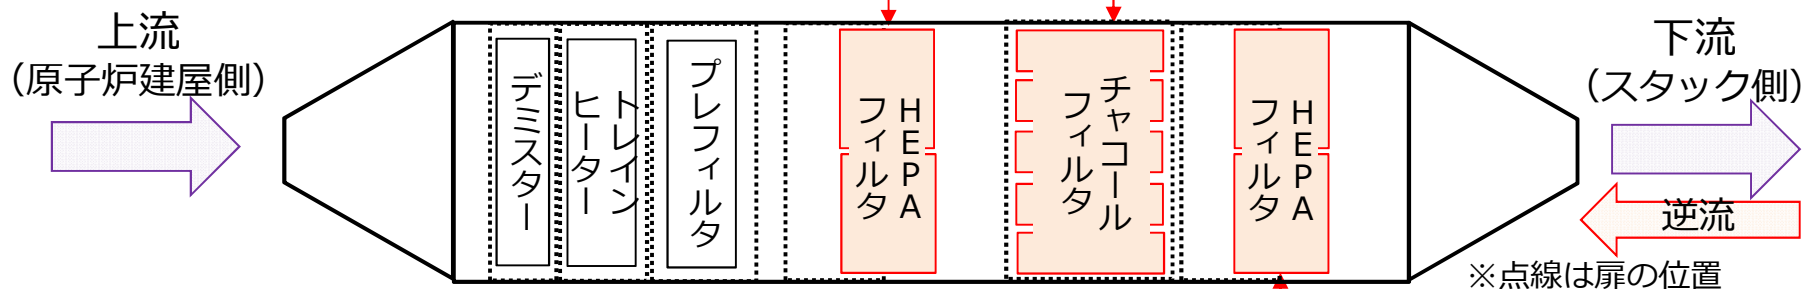
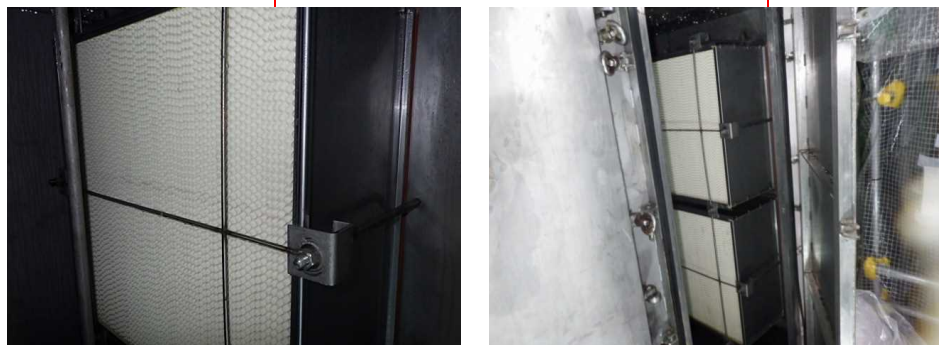
測定箇所	表面線量当量率 (mSv/h)			
	11/16測定 (フィルタ表面)		8/19測定時 (扉表面)	
	γ	β+γ	γ	β+γ
高性能フィルタ (No.3)	4.0	12.0	0.90	0.90
チャコールフィルタ	0.9	0.9	1.6	1.6
高性能フィルタ (No.1)	1.8	2.5	1.3	1.5

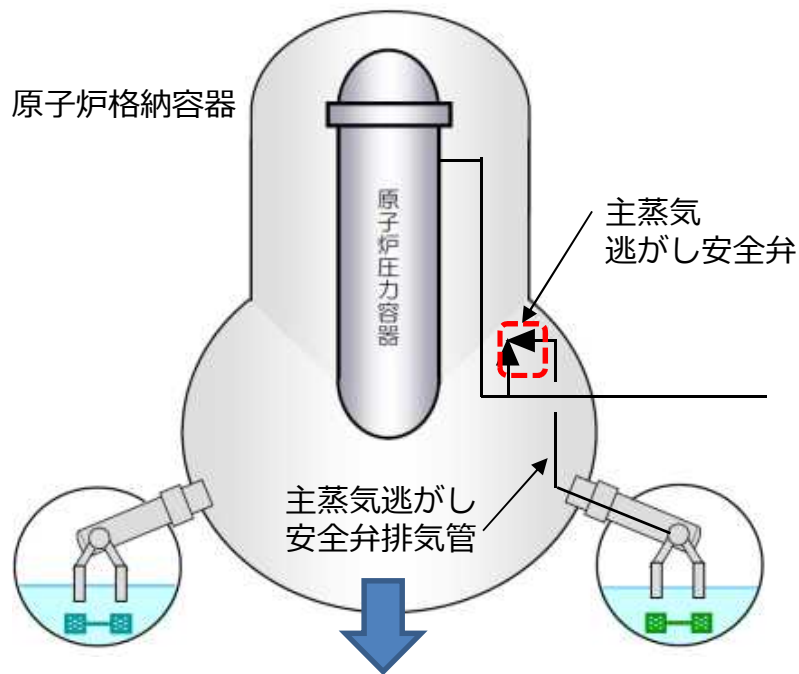
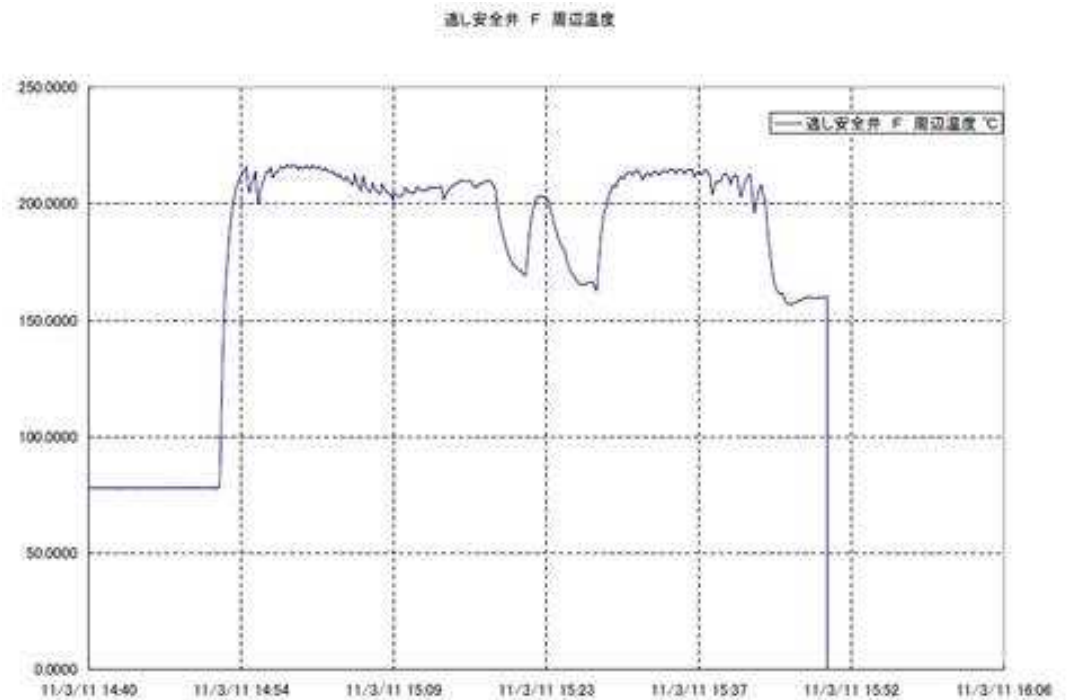
逃がし安全弁
周辺温度

- ・プロコンの「逃がし安全弁周辺温度」は、主蒸気逃がし安全弁の排気管の温度を指している。

逃がし安全弁の動作状況に応じた温度変化を示している

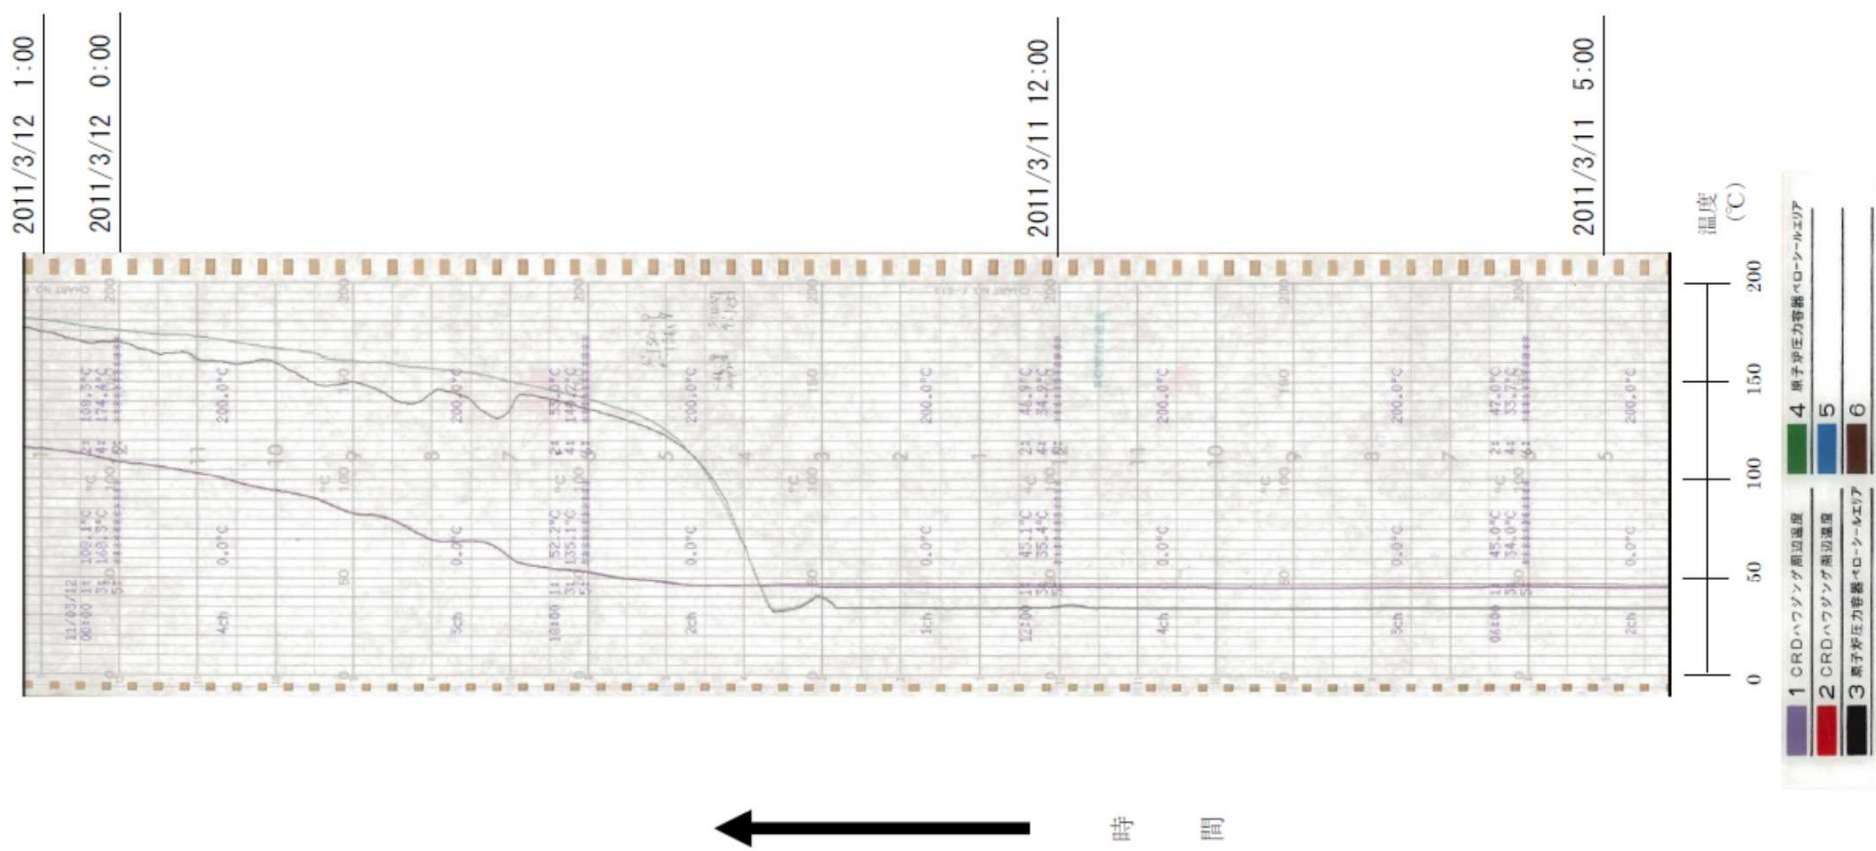
(参考) 3号機格納容器内温度

津波による交流電源の喪失により、格納容器内の冷却（ドライウェルクーラによる除熱）ができなくなったため、原子炉からの放熱により、格納容器内温度が上昇し続けている

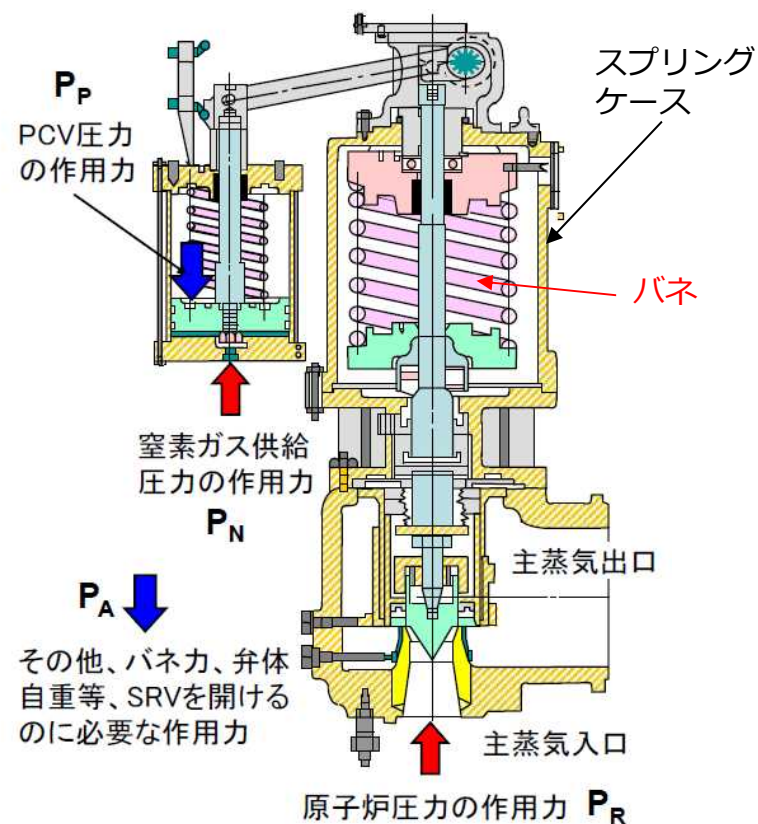
バネは、配管から離れたスプリングケース内に設置されていることから、配管内の温度の影響は小さく、スプリングケース設置箇所周辺の雰囲気温度の影響で温度変化する。

※温度が50℃から300まで上昇すると、ヤング率は約8%低下する。

$$W = c \cdot G \cdot \delta$$

W : バネ荷重
 c : 係数
 G : ヤング率
 δ : たわみ量
