これまでの調査・分析のまとめ

追加説明資料

原子力規制庁

事故分析調査チーム

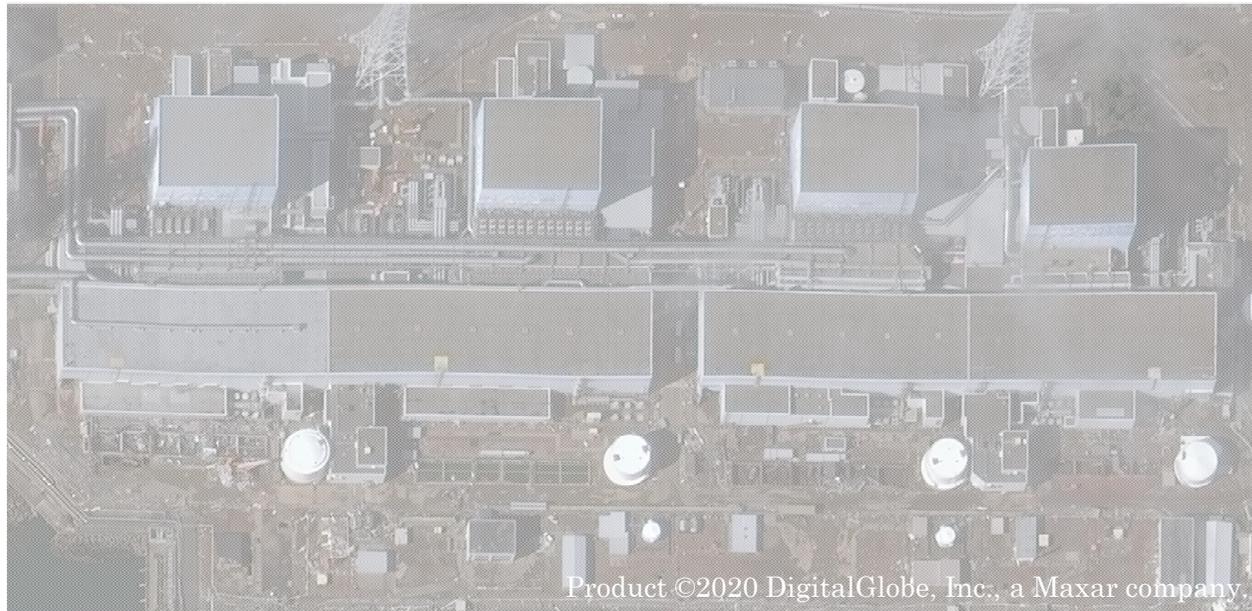
2011年3月12日
午前10時38分
衛星: WorldView-2

- 3号機水素爆発前後の衛星写真から、3号機原子炉建屋から水蒸気と思われる白煙が確認される。

水素爆発時点で3号機原子炉建屋5階部分には相当量の水蒸気があったと考えられる。

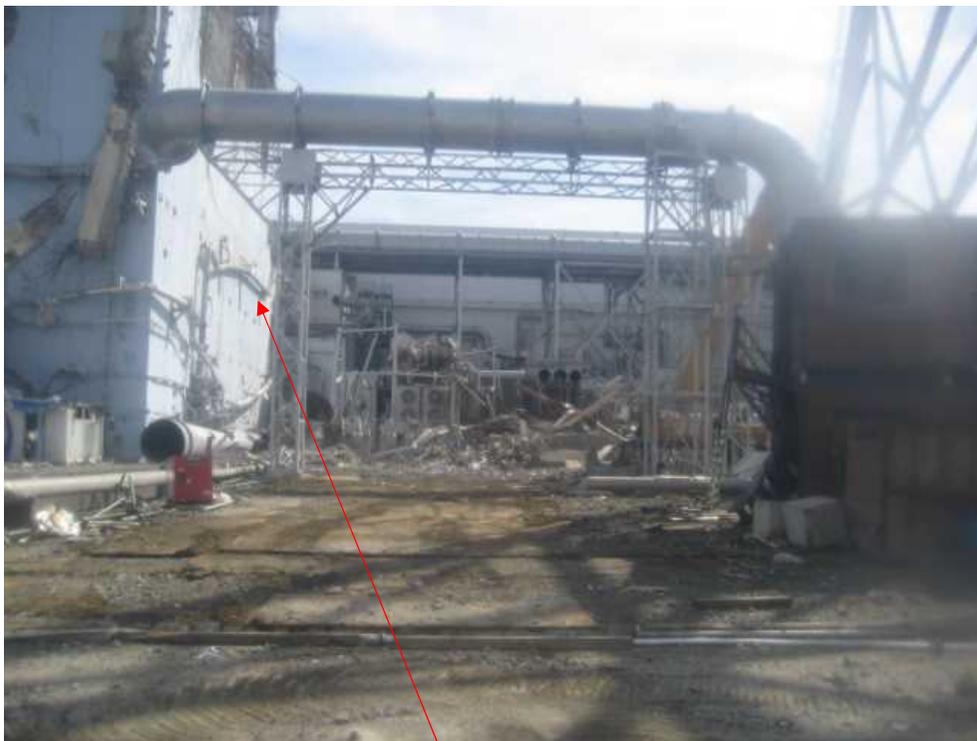
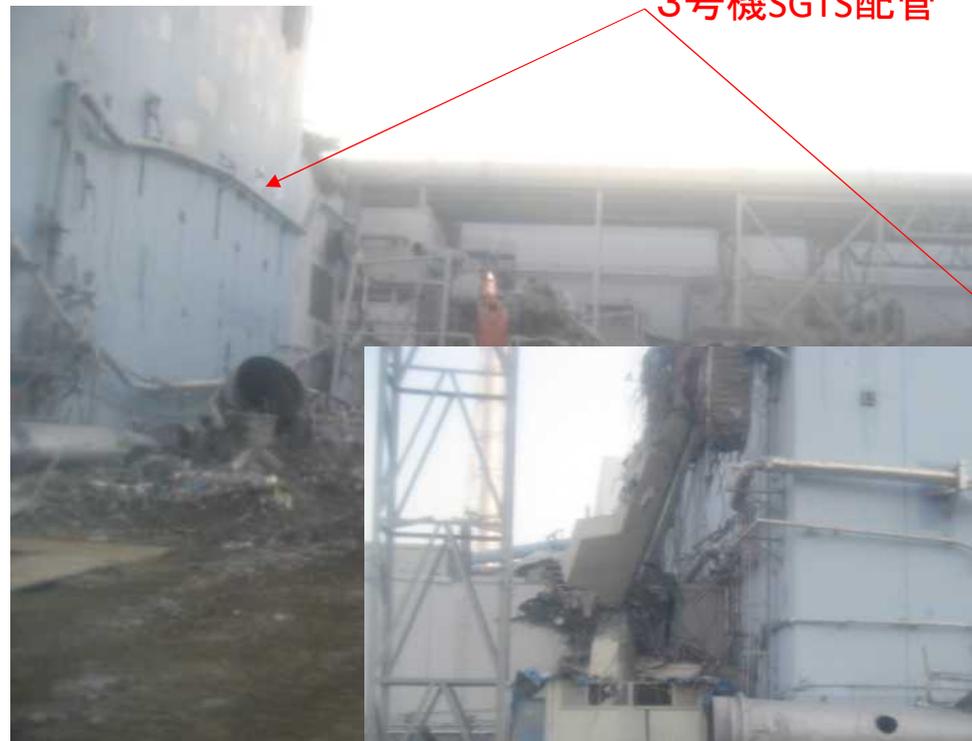
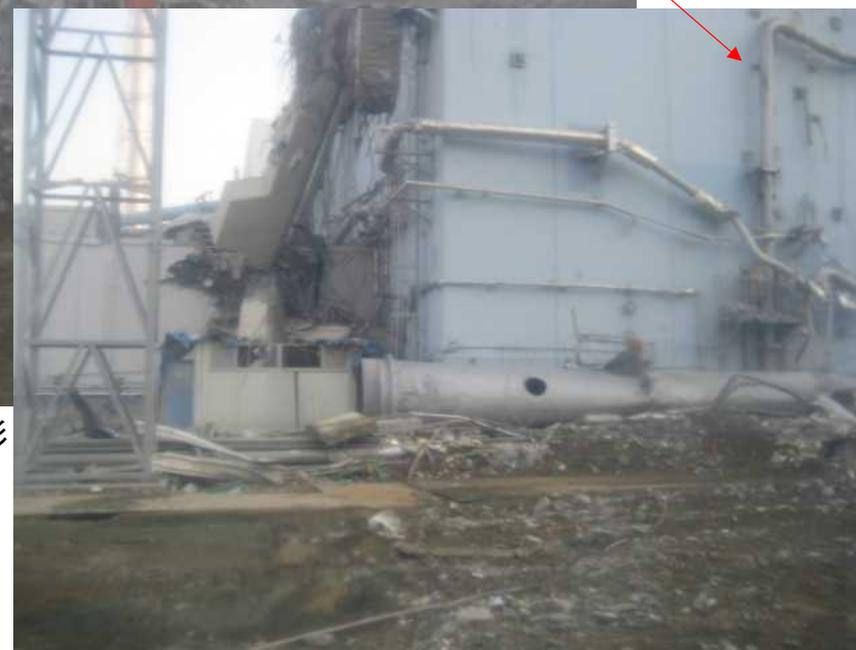
3号機SGTS配管

2-1. 3号機水素爆発後のSGTS配管系の損傷等(現地写真)

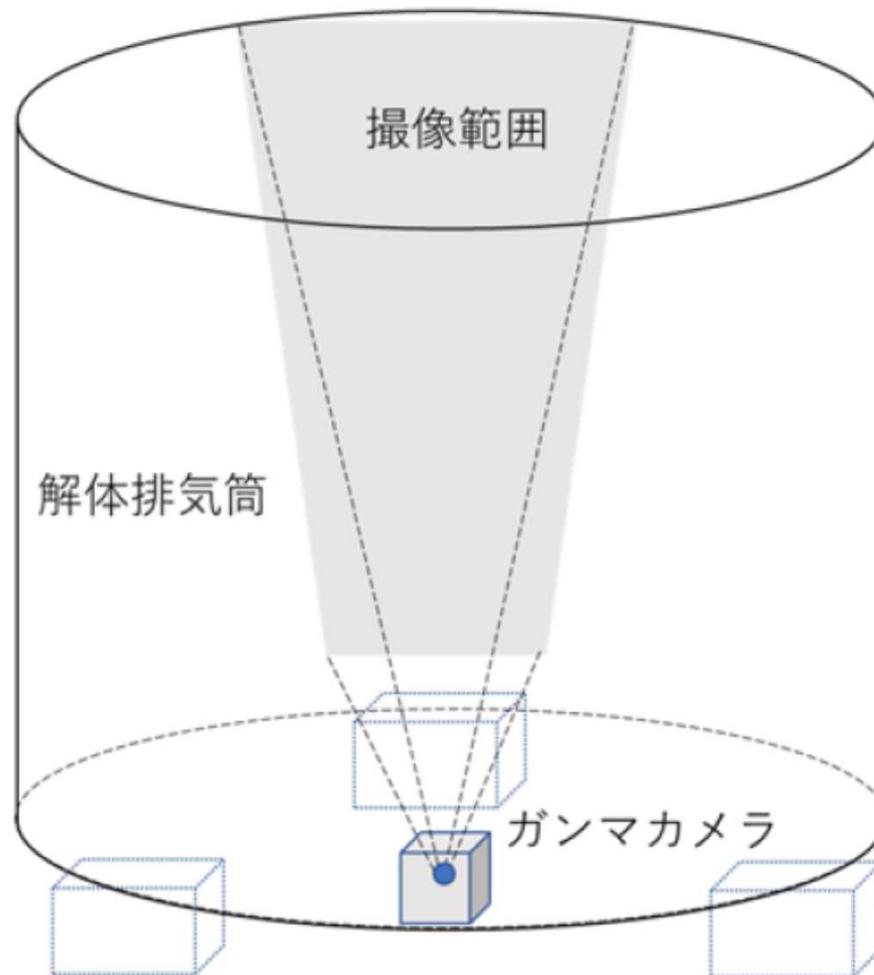
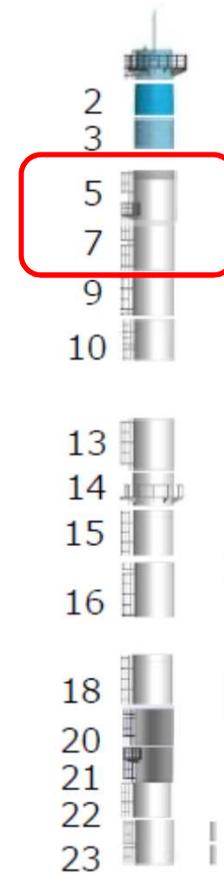
図1 排気筒切断片 No.5、No.7

半分の領域の測定結果であるが、部位5と7に比べて全体的に汚染密度が高くなっていること、北東方向に最も汚染密度が高い個所があることが分かる。ガンマカメラの測定でもこのことは確認されている。この場所は、東西南北の測定点からずれた位置で、メッシュサーベイにも含まれていない場所なので、注意が必要である。

なお、内面の汚染は上下方向については、下部に向かうほど高くなる傾向を示しており、また周方向については汚染は一定ではなく、溶接部を除くと一定の分布を持つことがわかった。このことから、当時ベントガスの排気筒内における流動は内面に対して均一な流れではなかった可能性が高い。なお、汚染レベルは、 γ 汚染に比べて β 汚染が高く、500Bq/cm²の部位も確認できており、さらに高くなる傾向にあり、主にCs-137による汚染である。現時点でSr90-Y90による β 汚染は確認出来ていない。
