泊発電所 2 号炉

ポンプの技術評価書

[冷温停止状態が維持されることを前提とした評価]

北海道電力株式会社

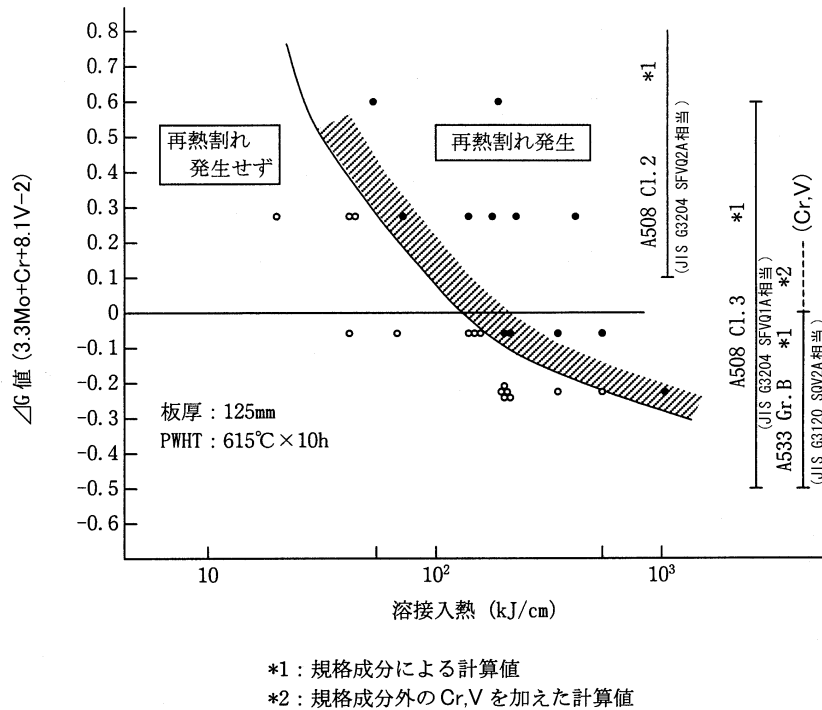
図2.2-1 再熱割れ発生に及ぼす ΔG 値及び溶接入熱の影響
[出典：三菱重工技報 Vol.14 No.1 (1977-1)]

上部鏡板、上部胴板等には低合金鋼を用いており、ステンレス鋼の内張りを施している。一部の低合金鋼 (SA-508 Class2) では大入熱溶接を用いた内張りで溶接後熱処理が行われると局部的に亀裂が発生することが米国PVRC (Pressure Vessel Research Council) の研究により確認されている。これは内張り施工の際、6本の溶接ワイヤーで同時に溶接したために大入熱になったものである。

泊2号炉においては図2.2-1に示すように材料の化学成分 (ΔG 値) を踏まえ溶接入熱を管理し溶接を実施しており、亀裂の発生する可能性は小さいことから、高経年化対策上着目すべき経年劣化事象ではない。

なお、溶接部を対象とした超音波探傷検査により、機器の健全性を確認している。

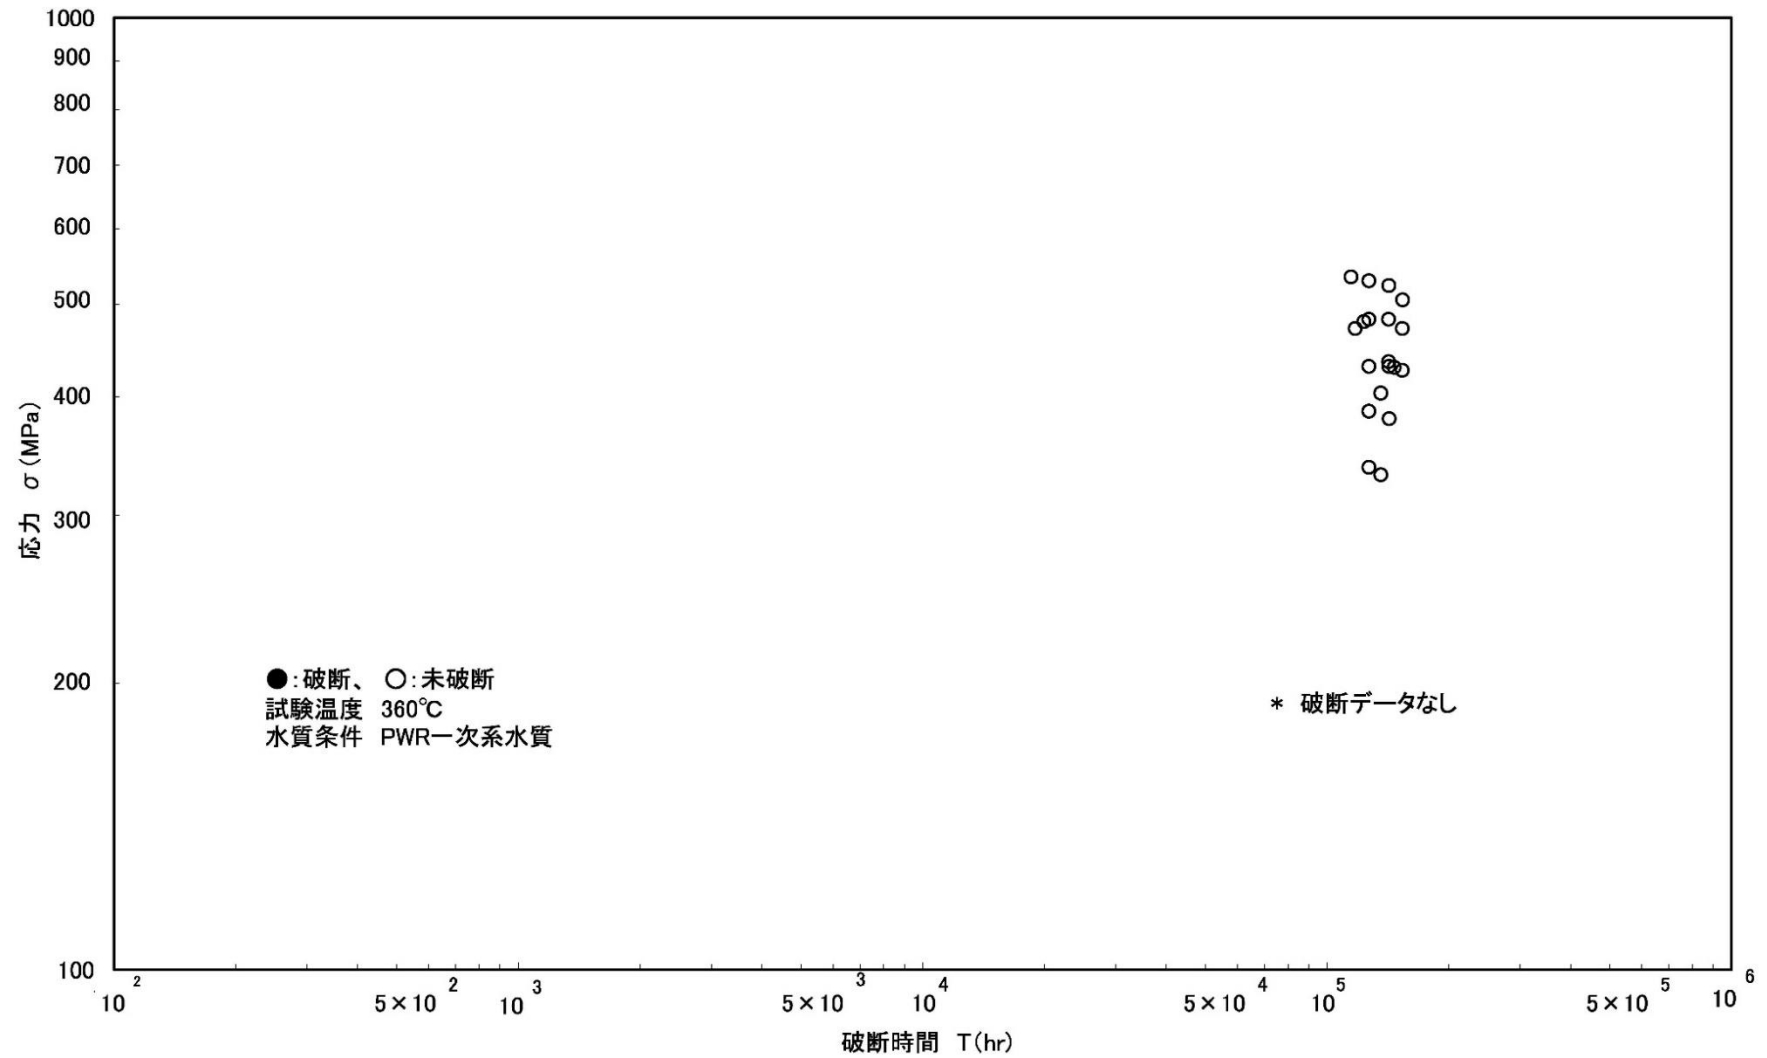
図2. 2-2 690系ニッケル基合金の定荷重応力腐食割れ (SCC) 試験結果

2003年9月、敦賀2号炉の加圧器逃がし弁用管台及び安全弁用管台において、600系ニッケル基合金接液部の応力腐食割れが発生している。泊2号炉のスプレイライン用管台等には690系ニッケル基合金を使用しており、図2.2-2に示す電力共通研究による690系ニッケル基合金の温度加速定荷重応力腐食割れ試験の結果から、応力腐食割れが発生する可能性は小さいと考える。

したがって、高経年化対策上着目すべき経年劣化事象ではない。

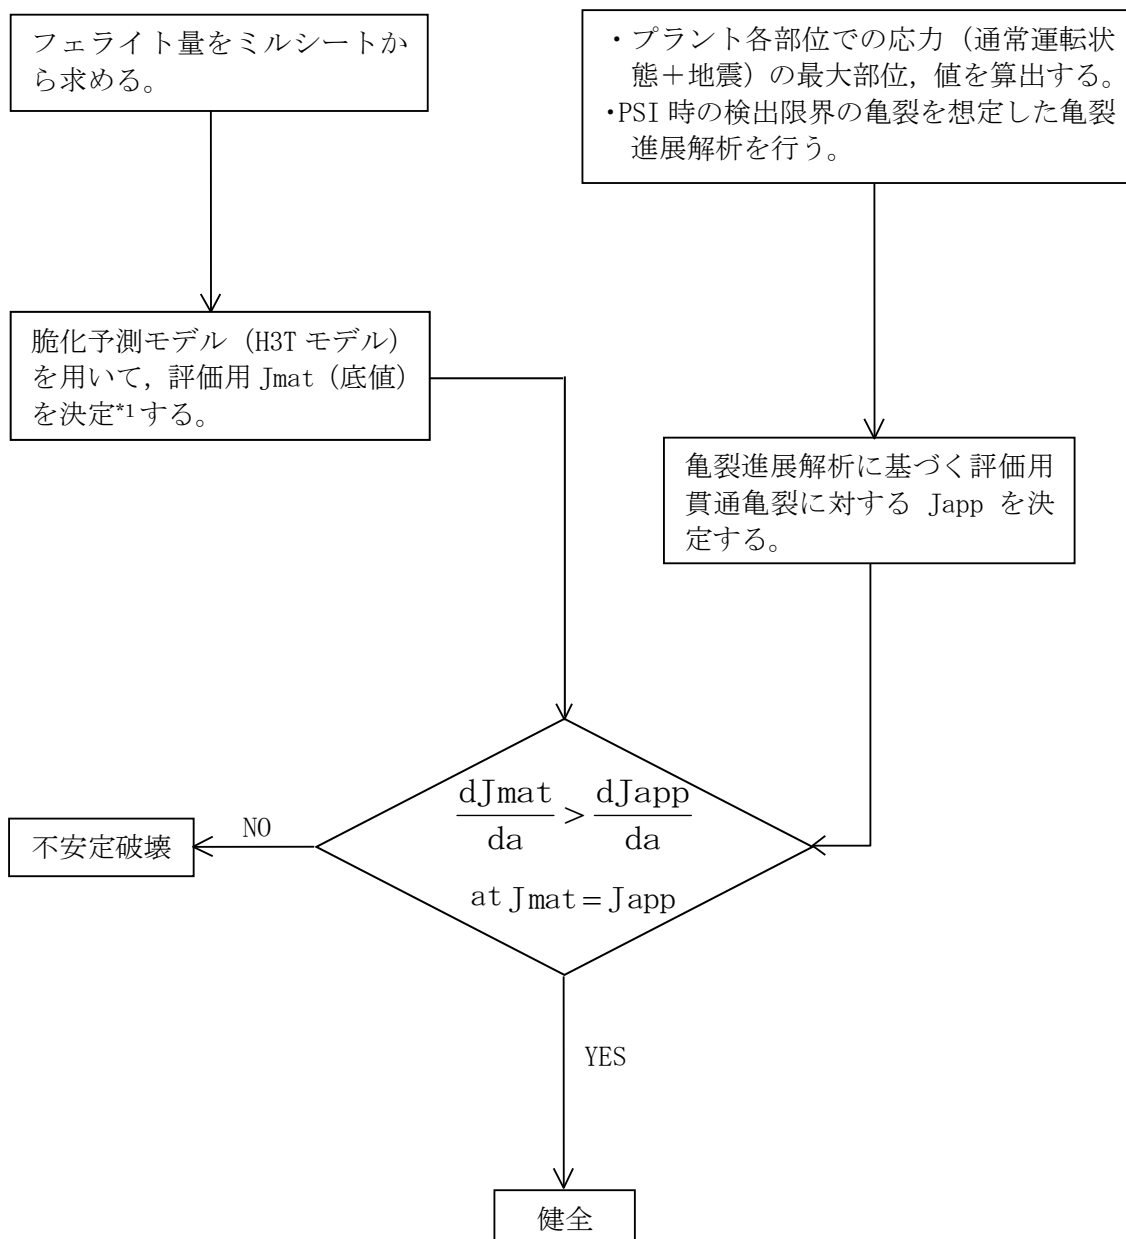
図2.3-2 熱時効に対する評価フロー

評価部位	フェライト量 (%)	使用温度 (°C)	応力 (MPa)
1次冷却材管 (ホットレグ直管)	約10.7 ^{*1}	約323	約171
1次冷却材ポンプケーシング (吐出ノズル)	約12.6	約288	約134

*1: 1次冷却材管 (ホットレグ直管) のフェライト量は約10.7%であるが、保守的に厳しい値である約12.6%として評価を実施した。

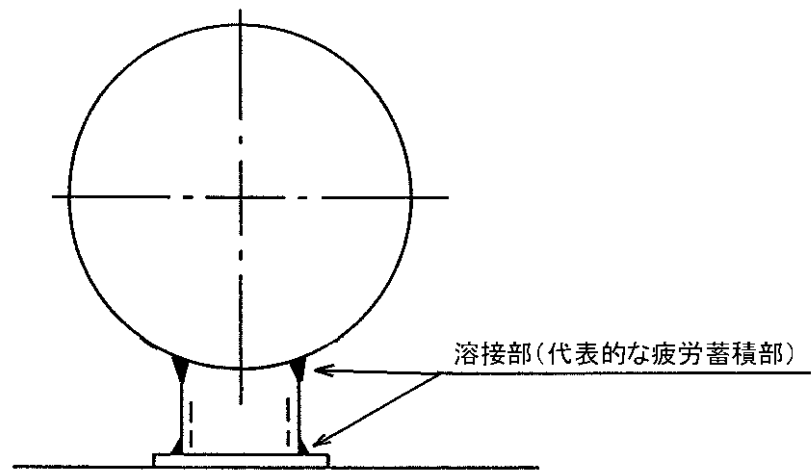
*2 : 「環境疲労評価手法」に基づく疲労評価対象部位(最大) (接液部が対象)

プラントの起動・停止等に伴う配管内部流体の温度過渡により配管は熱変位する。配管熱変位を拘束するサポートは、配管熱変位の拘束に伴う繰返し荷重を受け、図2.3-1に示すような荷重を受ける面積が小さい溶接部において疲労が蓄積する。
