大飯発電所 3 号炉

ポンプの技術評価書

[運転を断続的に行うことを前提とした評価]

関西電力株式会社

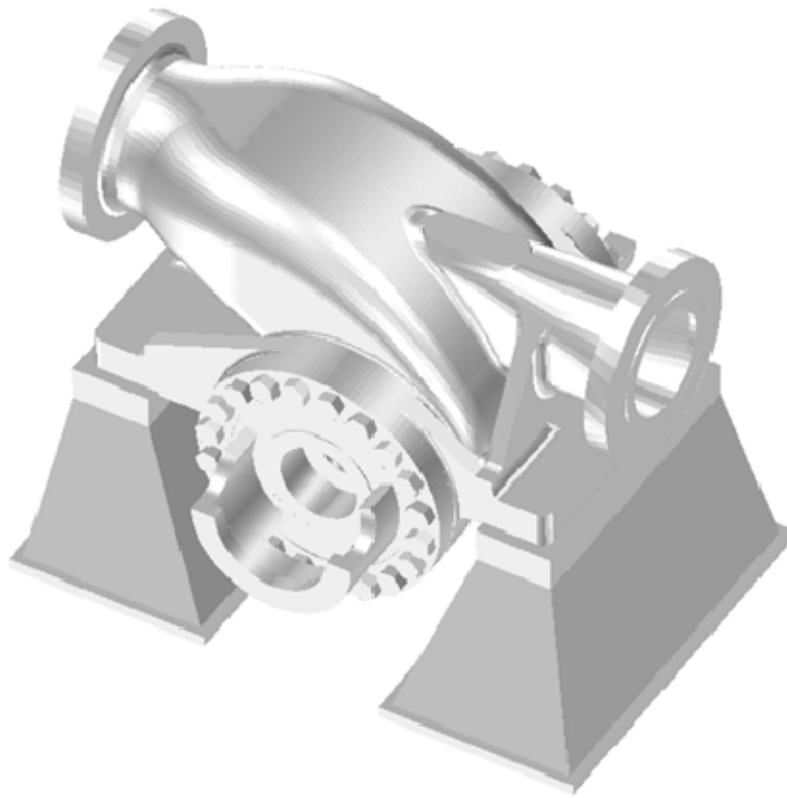
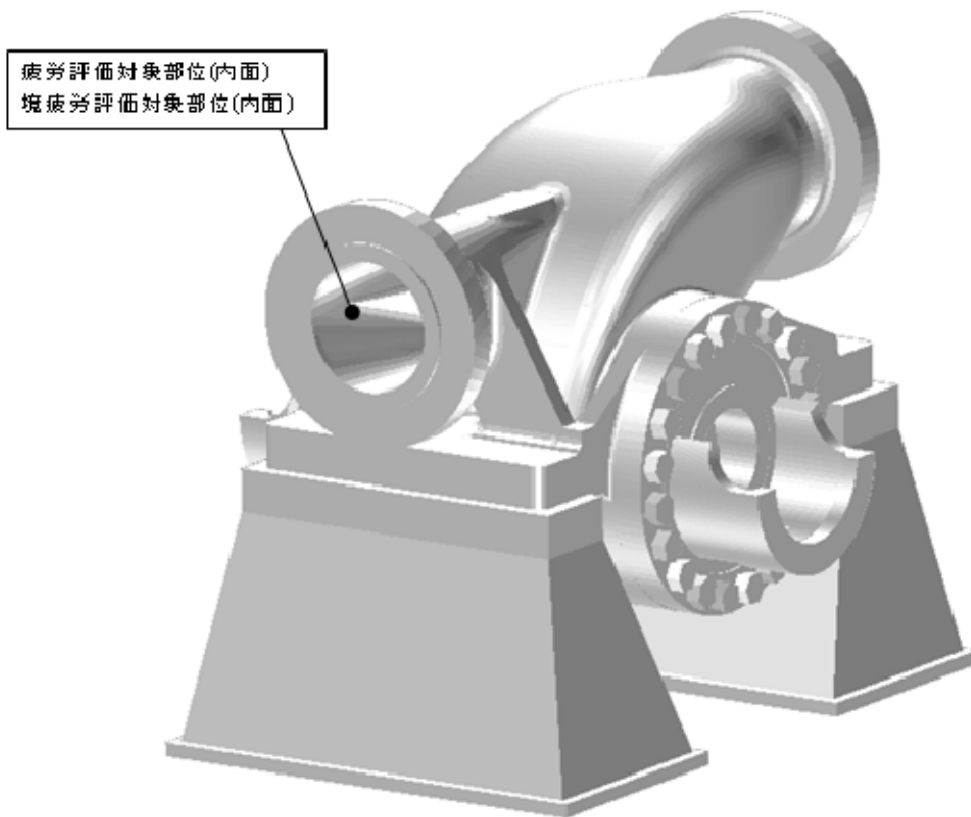
図2.3-1 大飯3号炉 余熱除去ポンプ ケーシングの疲労評価対象部位

プラントの起動・停止時等に発生する内部流体のステップ状の大きな温度変化により、特に肉厚が大きく拘束されているケーシング、ケーシングカバーにおいては、材料に疲労が蓄積する可能性があることから、経年劣化に対する評価が必要である。

評価結果を表2.3-2に示すが、許容値を満足する結果が得られている。

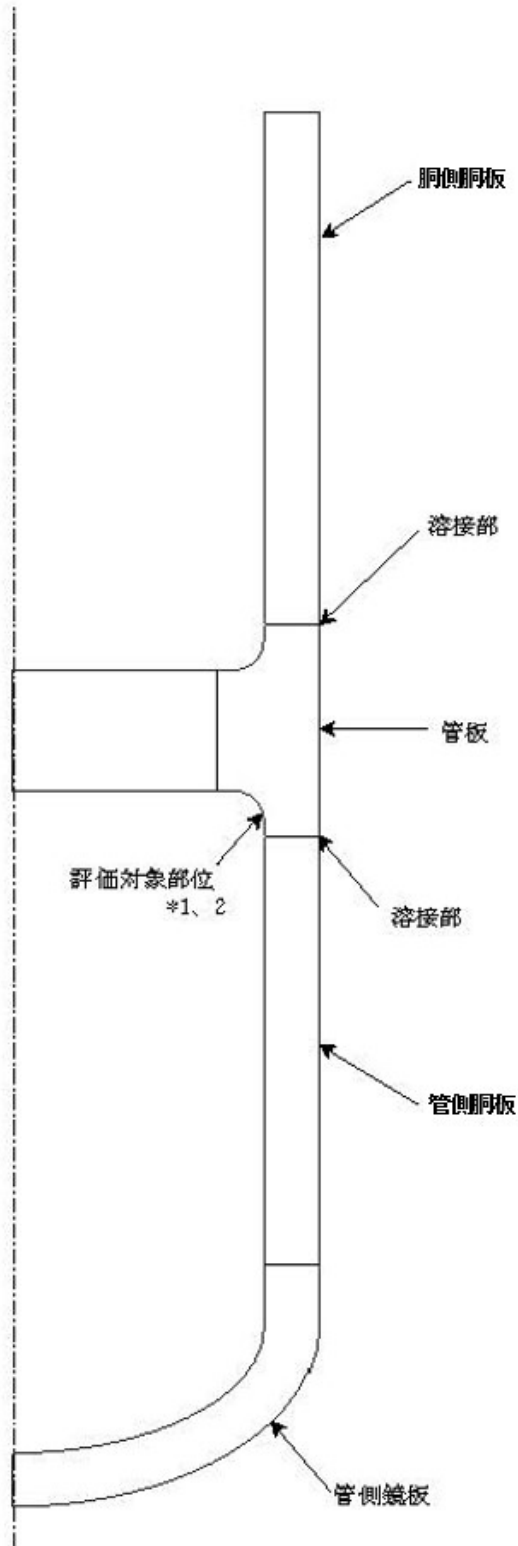
図2.3-1 大飯3号炉 再生熱交換器 管板の疲労評価対象部位

評価結果を表2.3-3に示すが、許容値を満足する結果が得られている。

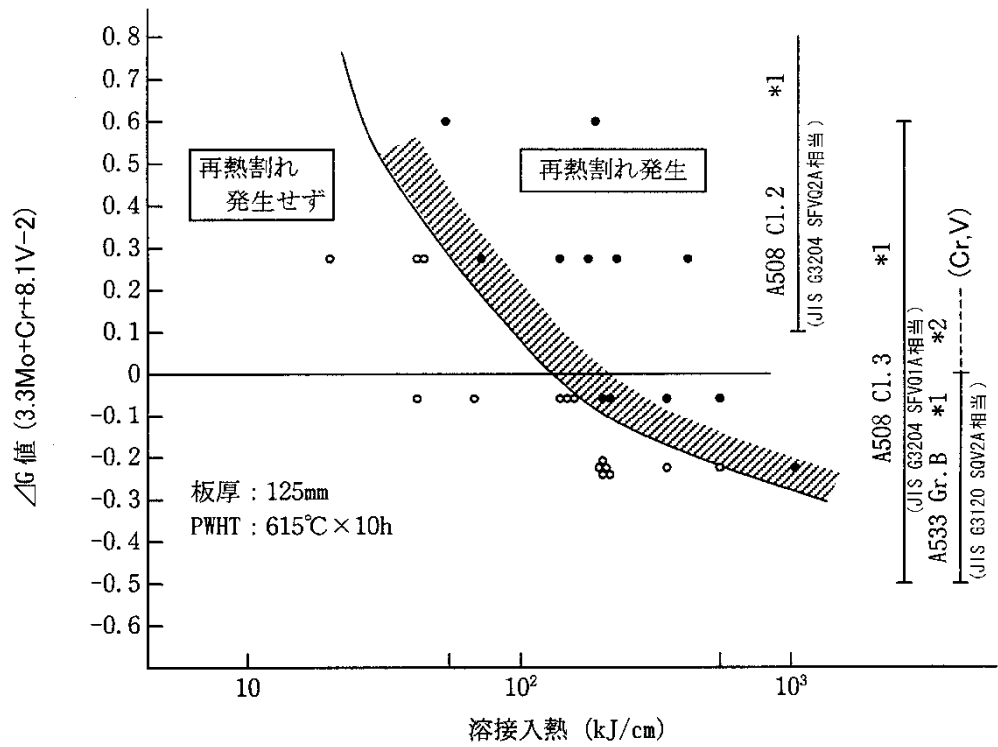
1次側鏡板および管板には低合金鋼を用いており、ステンレス鋼およびニッケル基合金の内張りを施している。一部の低合金鋼（SA-508 Class2）では大入熱溶接を用いた内張りで溶接後熱処理が行われると局部的に亀裂が発生することが米国PVRC（Pressure Vessel Research Council）の研究により確認されている。これは内張り施工の際、6本の溶接ワイヤーで同時に溶接したために大入熱になったものである。

大飯3号炉においては図2.2-3に示すように、材料の化学成分（ ΔG 値）を踏まえ溶接入熱を管理し溶接を実施しており、亀裂の発生する可能性は小さいことから、高経年化対策上着目すべき経年劣化事象ではない。

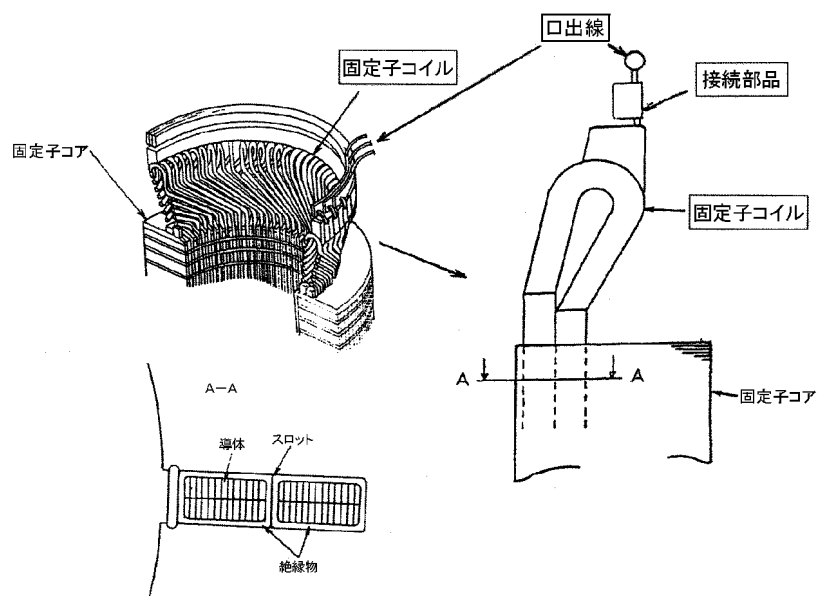
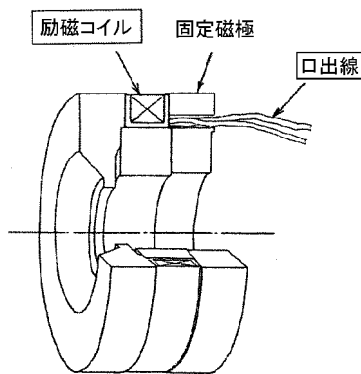
固定子コイル、励磁コイルおよび口出線・接続部品の絶縁物は有機物であり、機械的、熱的、電氣的、環境的要因で経年劣化が進行し、絶縁性能の低下を起こす可能性がある。

絶縁低下を生ずる可能性のある部位を図2.3-1に示す。

□: 絶縁低下を生ずる可能性のある部位

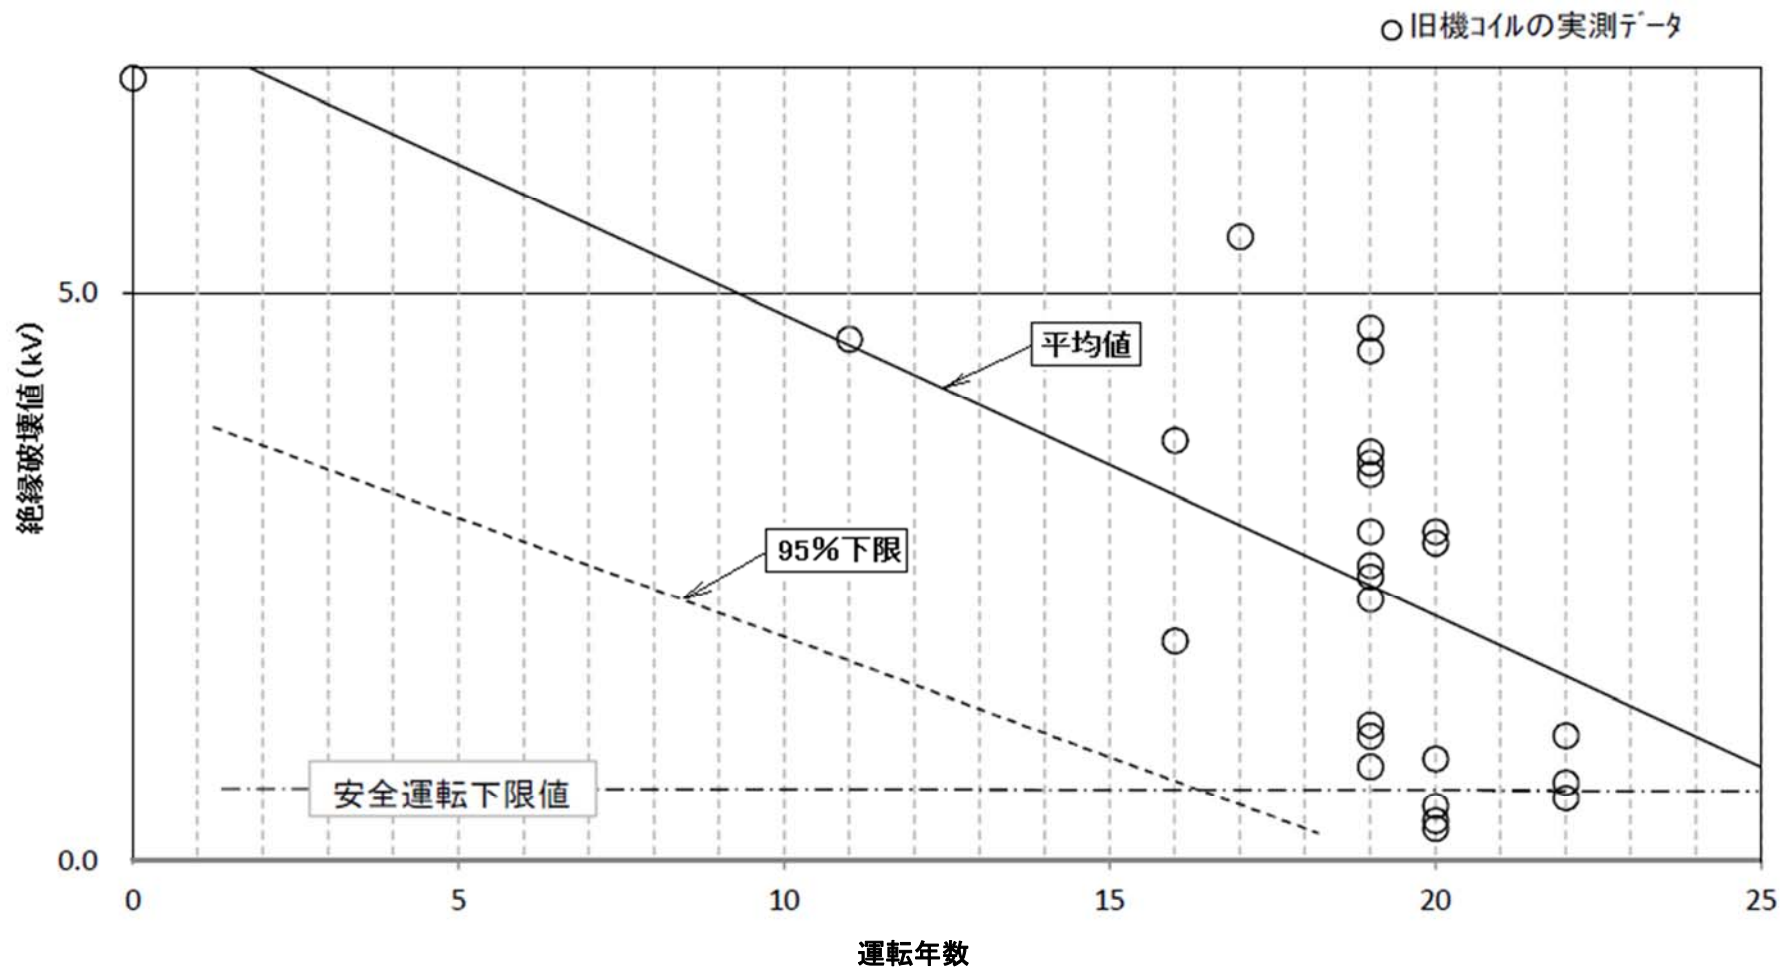
図2.3-4 機器の運転年数と絶縁破壊値の関係
[出典：メーカーデータ]

次に、440V級の経年機で、固定子コイルを更新した旧機のコイル破壊電圧の測定値を評価した結果が、機器の運転年数と絶縁破壊値の関係として、図2.3-4に示すよう求められる。

この評価からコイル破壊電圧の平均値と95%信頼下限が安全運転下限値（電気設備技術基準： $1.5E=1.5 \times 440$ [V] = 660 [V]）に低下するのが16.5~25年となるため、固定子コイルの運転に必要な絶縁耐力を保有する期間は、16.5年と判断する。

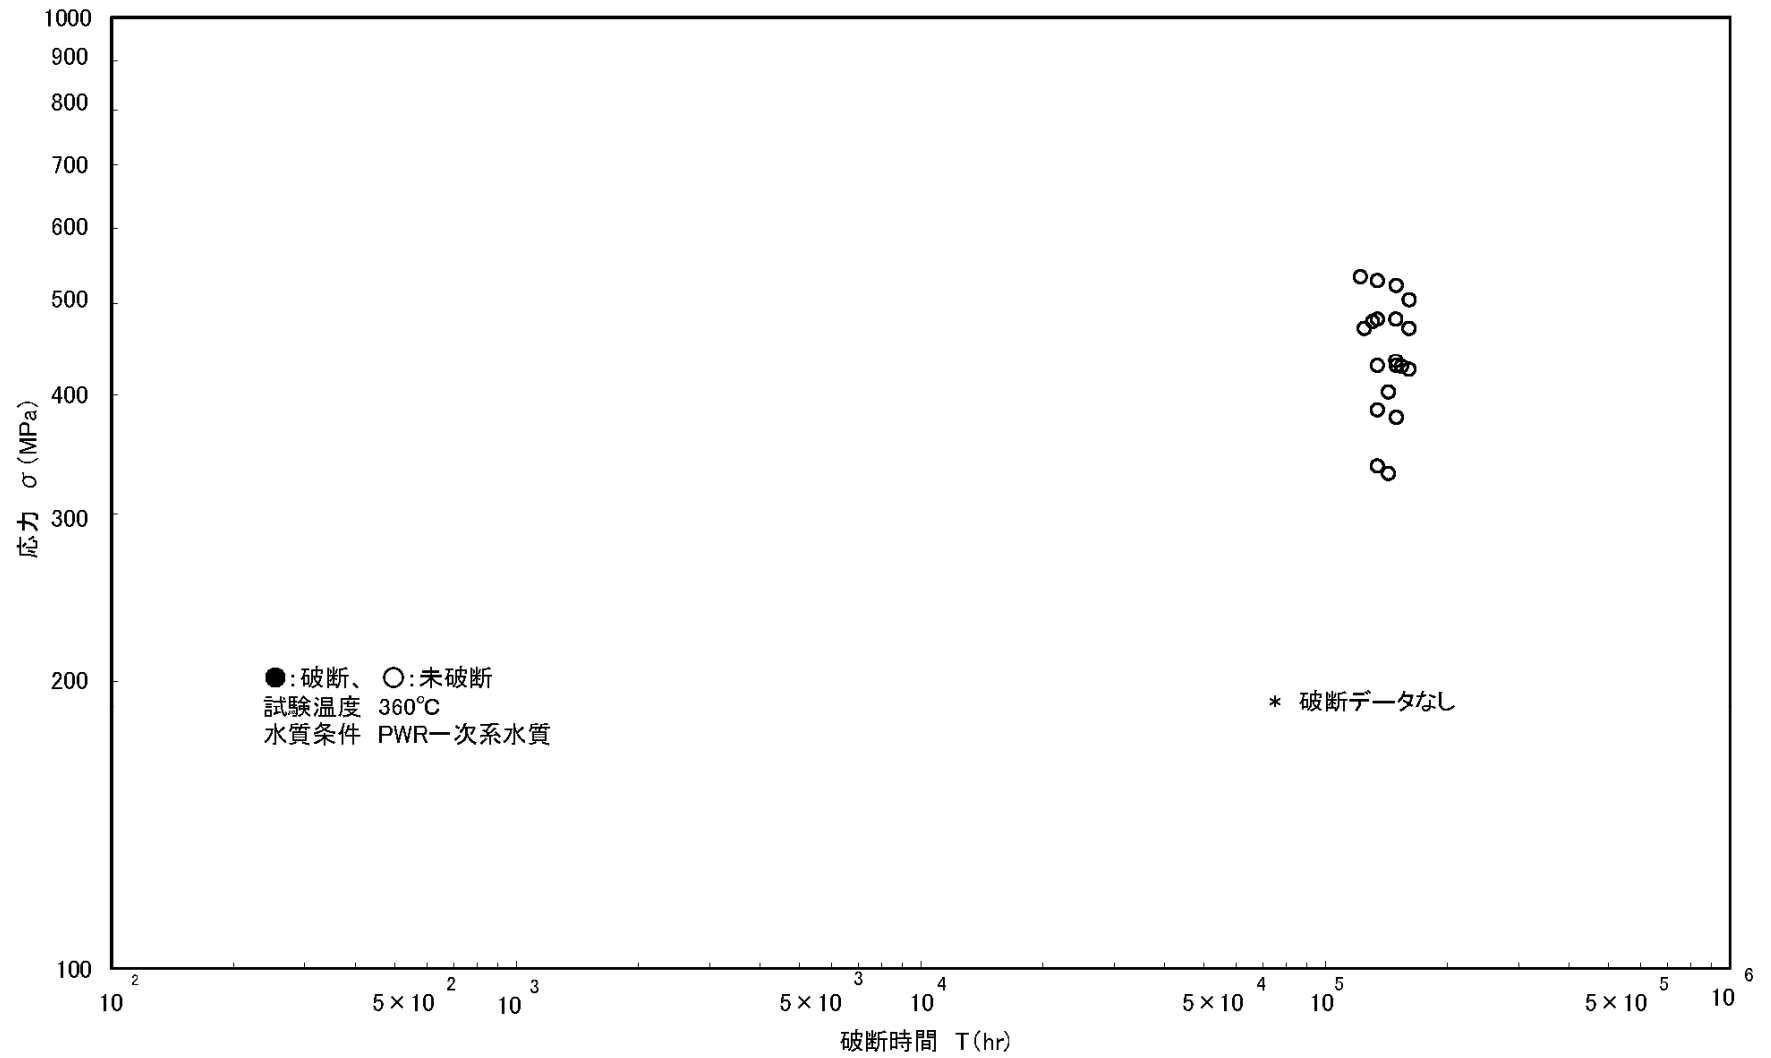
図2.2-2 690系ニッケル基合金の定荷重応力腐食割れ (SCC) 試験結果
[出典：電力共同研究「690合金のPWSCC長期信頼性確証試験 (STEP5) 2019年度 (中間報告書)」]

蓋管台、空気抜管台およびA冷却材出口管台溶接部接液部には690系ニッケル基合金を使用しており、応力腐食割れが想定される。

しかしながら、図2.2-2に示す電力共同研究による690系ニッケル基合金の温度加速定荷重応力腐食割れ試験の結果から、応力腐食割れが発生する可能性は小さいと考えられる。

したがって、今後も機能の維持は可能であることから、高経年化対策上着目すべき経年劣化事象ではない。

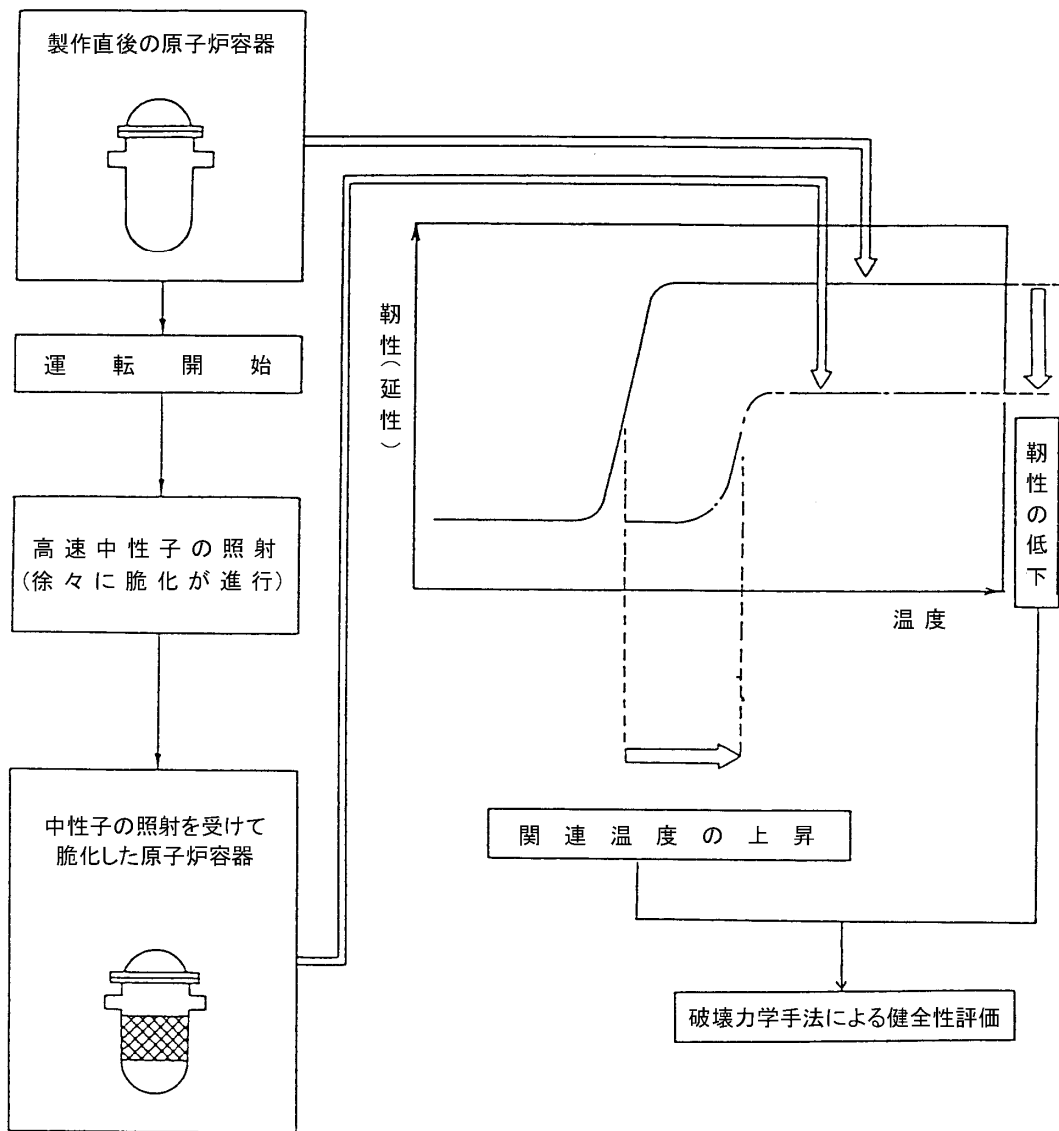
図2.3-2 原子炉容器胴部（炉心領域部）の中性子照射脆化に対する健全性評価

一般的に材料は中性子の照射を受けると非常に微小な欠陥（析出物やマイクロボイド）が生じ、このような欠陥が存在すると材料の変形の際（転位の移動）の抵抗となり、破壊に対する抵抗（靱性）の低下が生じる。原子炉容器の胴部（炉心領域部）においては、中性子照射とともに関連温度（ $R T_{NDT}$ ）が上昇し、上部棚吸収エネルギー（USE）が低下することは広く知られており、中性子照射脆化と呼ばれている（図2.3-2参照）。

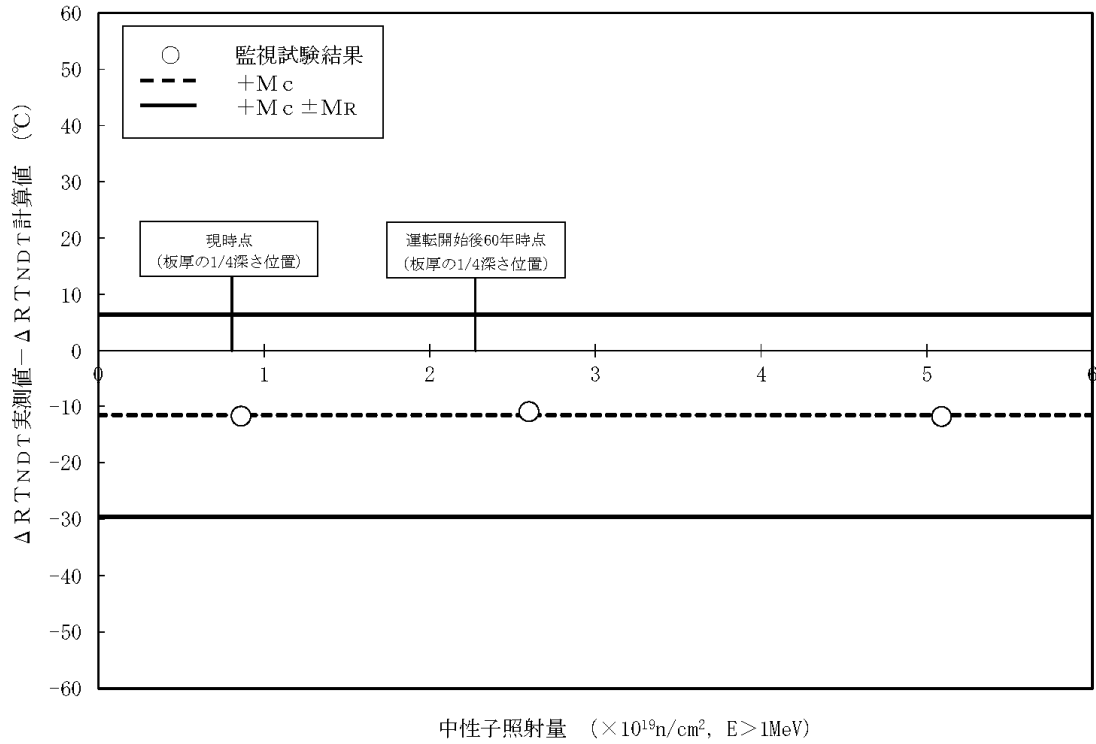
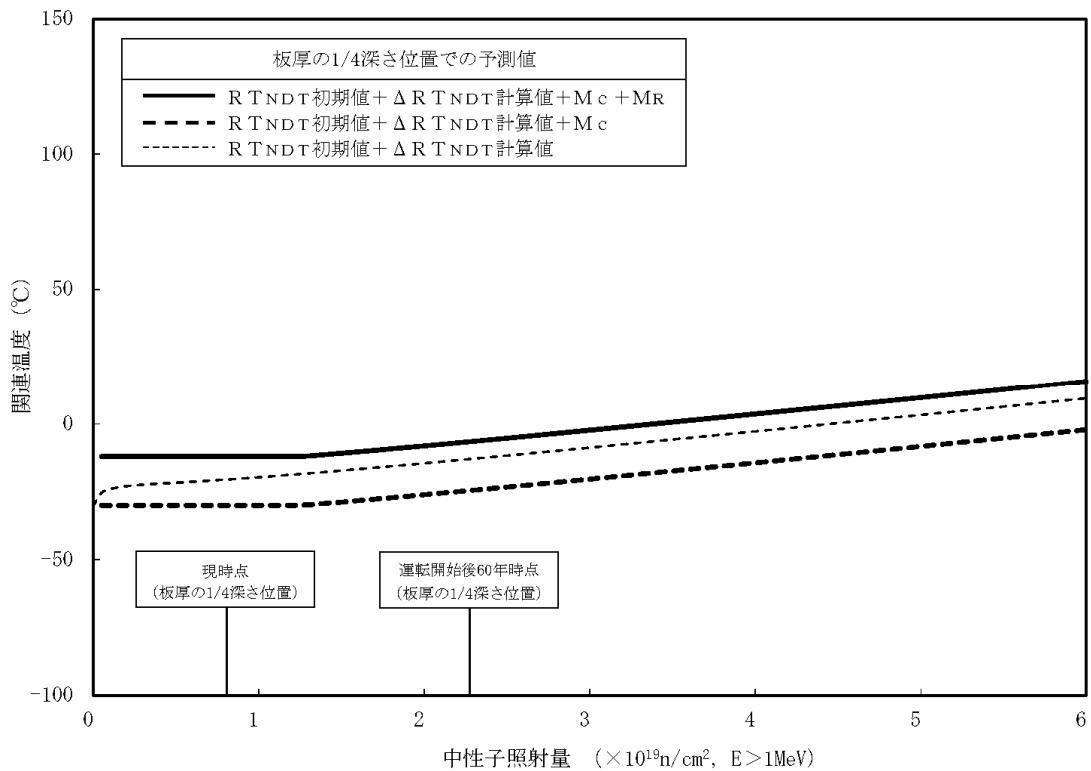
図2.3-3 大飯3号炉 原子炉容器胴部(炉心領域部)の中性子照射脆化に対する関連温度の国内脆化予測法による予測と監視試験結果の関係

初期亀裂を想定しても、運転開始後60年時点において、脆性破壊に対する抵抗値（材料自身の持つねばり強さ）を示す K_{IC} 曲線は、負荷状態を応力拡大係数 K_I （脆性破壊を起こそうとする値）で示すPTS状態遷移曲線を上回っていることから、脆性破壊は起こらないと評価される。

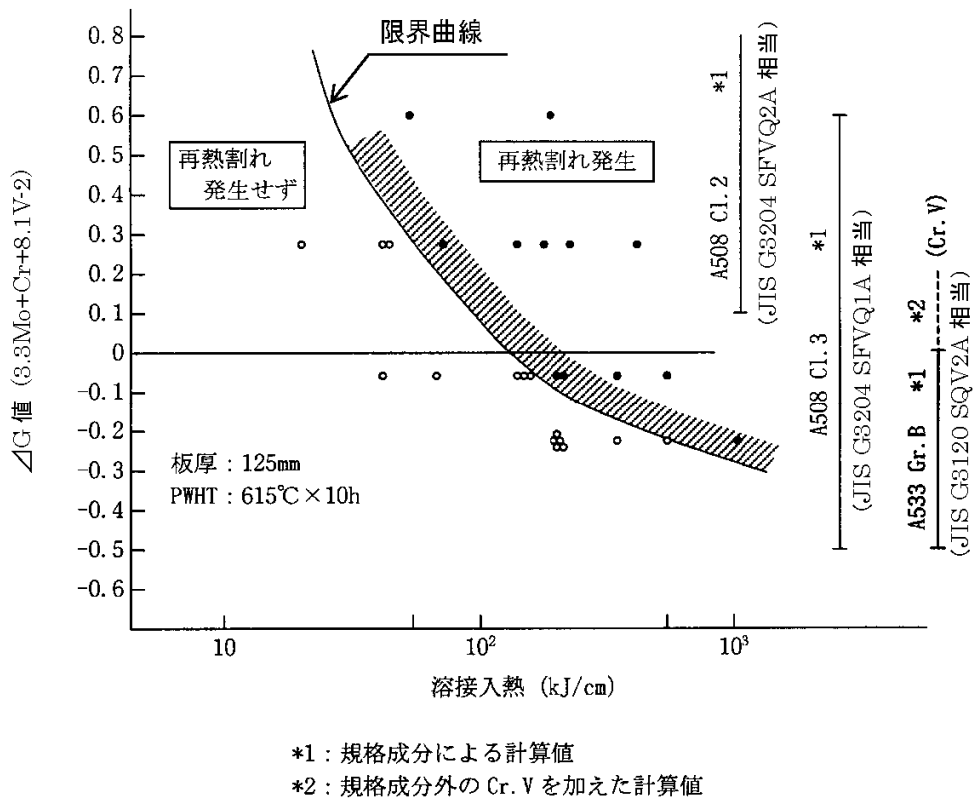
図2.2-1 再熱割れ発生に及ぼす ΔG 値および溶接入熱の影響

上部鏡板、上部胴板等には低合金鋼を用いており、ステンレス鋼の内張りを施している。一部の低合金鋼 (SA-508 Class2) では大入熱溶接を用いた内張りで溶接後熱処理が行われると局部的に亀裂が発生することが米国PVRC (Pressure Vessel Research Council) の研究により確認されている。これは内張り施工の際、6本の溶接ワイヤーで同時に溶接したために大入熱になったものである。

大飯3号炉においては図2.2-1に示すように材料の化学成分 (ΔG 値) を踏まえ溶接入熱を管理し溶接を実施しており、亀裂の発生する可能性は小さいことから、高経年化対策上着目すべき経年劣化事象ではない。

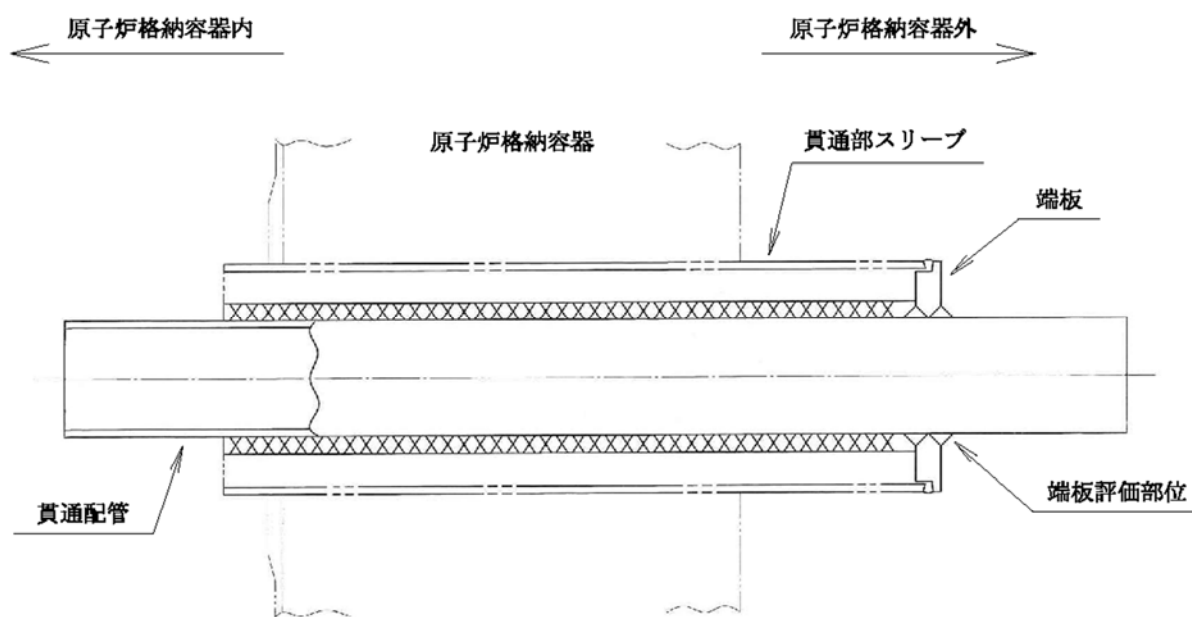
図2.3-1 大飯3号炉 余熱除去冷却器出口配管貫通部の疲労評価対象部位

部位 (使用材料)	疲労累積係数 (許容値：1以下)
端板 (ステンレス鋼)	0.001

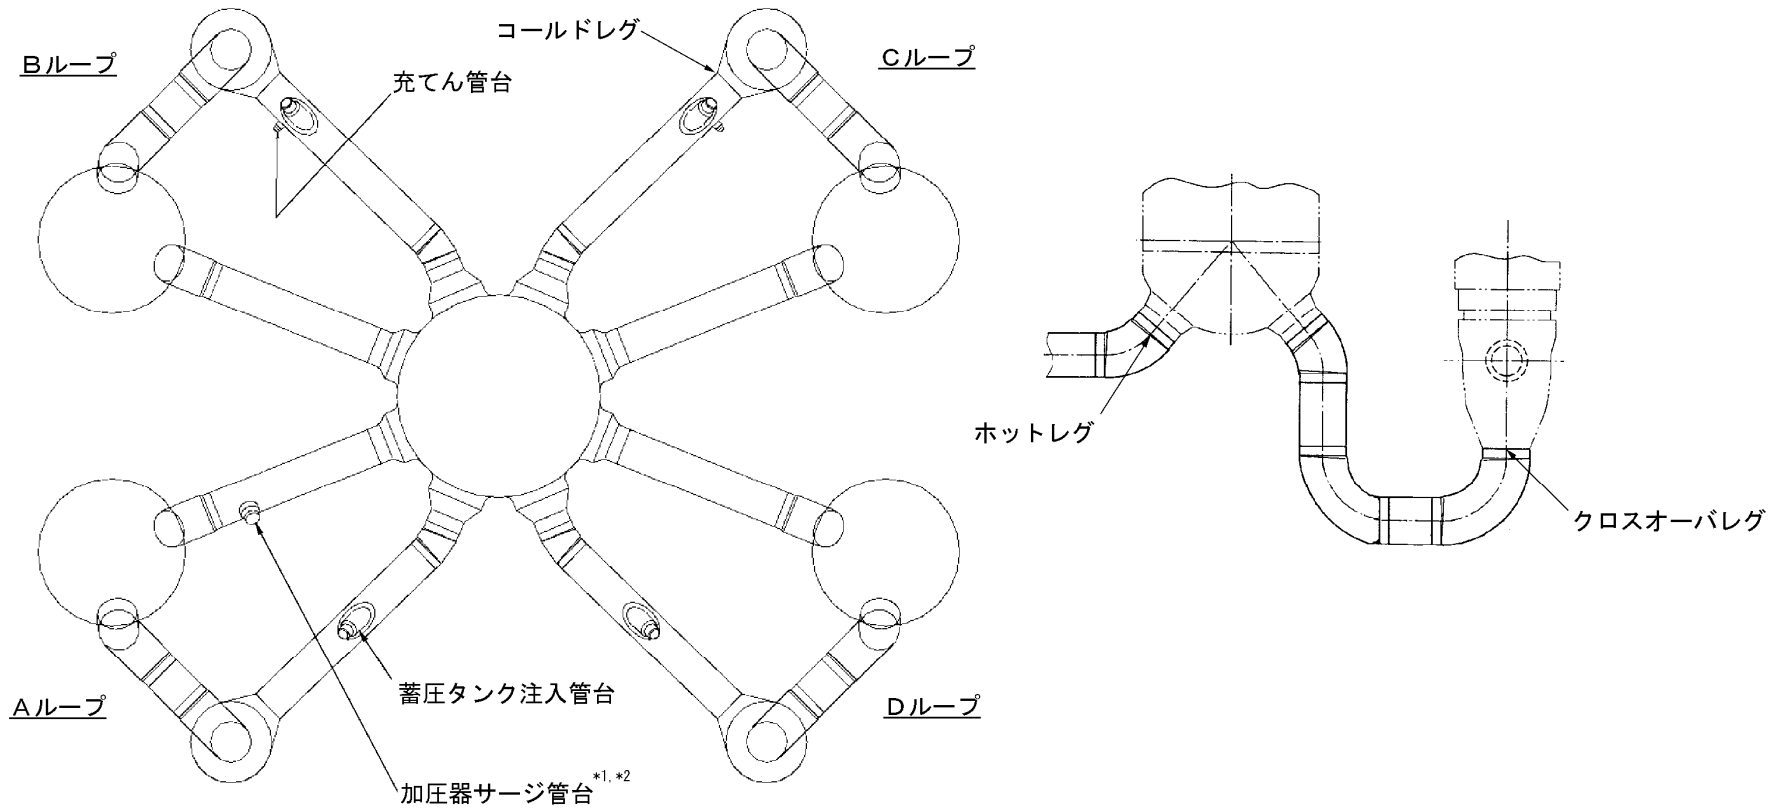
図2.3-1 大飯3号炉 1次冷却材管の疲労評価点

表2.3-2 大飯3号炉 1次冷却材管の疲労評価結果

評価対象部位 (使用材料)	評価点	疲労累積係数 (許容値：1以下)	
		設計・建設規格 による解析	環境疲労評価手法 による解析
ホットレグ (ステンレス鋼鋳鋼)	図2.3-1	0.001	0.010
クロスオーバレグ (ステンレス鋼鋳鋼)		0.002	0.009
コールドレグ (ステンレス鋼鋳鋼)		0.001	0.006
加圧器サージ管台 (ステンレス鋼)		0.011	0.055
蓄圧タンク注入管台 (ステンレス鋼)		0.009	0.036
充てん管台 (ステンレス鋼)		0.003	0.029

母管および管台の疲労割れに対しては、定期的に溶接部の超音波探傷検査または浸透探傷検査を実施し、有意な欠陥のないことを確認している。また、定期的に漏えい検査を実施し、健全性を確認している。さらに、高経年化技術評価に合わせて実績過渡回数に基づく評価を実施することとしている。

現在実施している溶接部の超音波探傷検査等は疲労割れを検知可能であり、また、割れが発生するとすれば応力の観点から溶接部であると判断されることから、点検手法として適切である。さらに、疲労割れによる機器の健全性への影響は、漏えい検査により検知可能であり、点検手法として適切である。

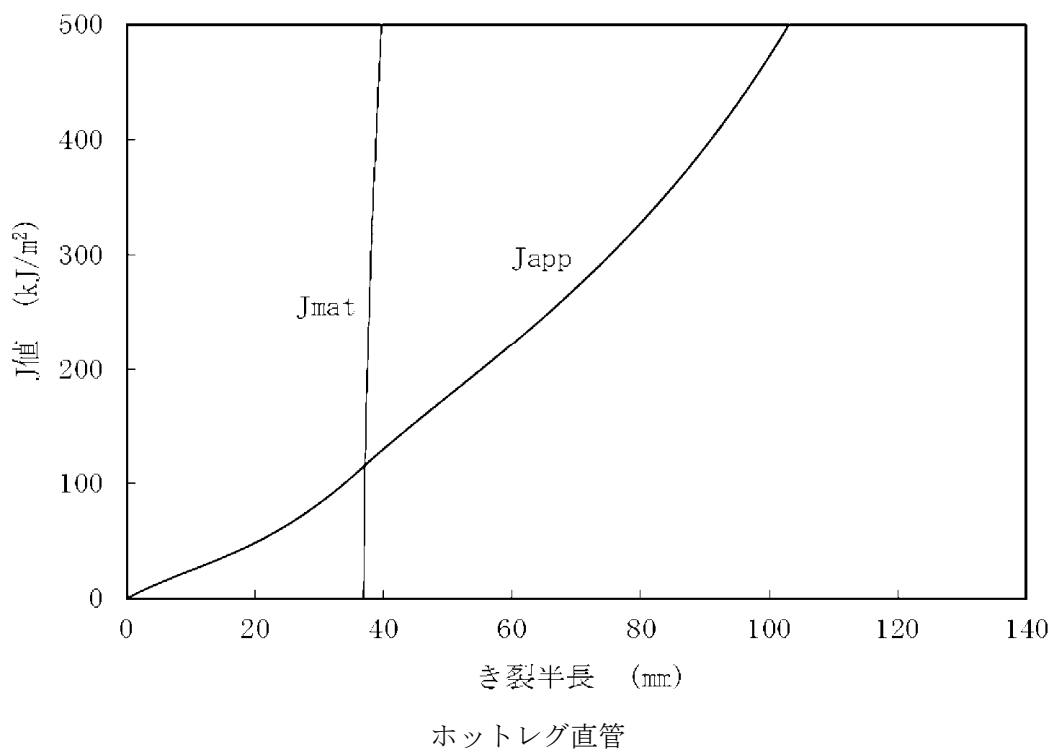
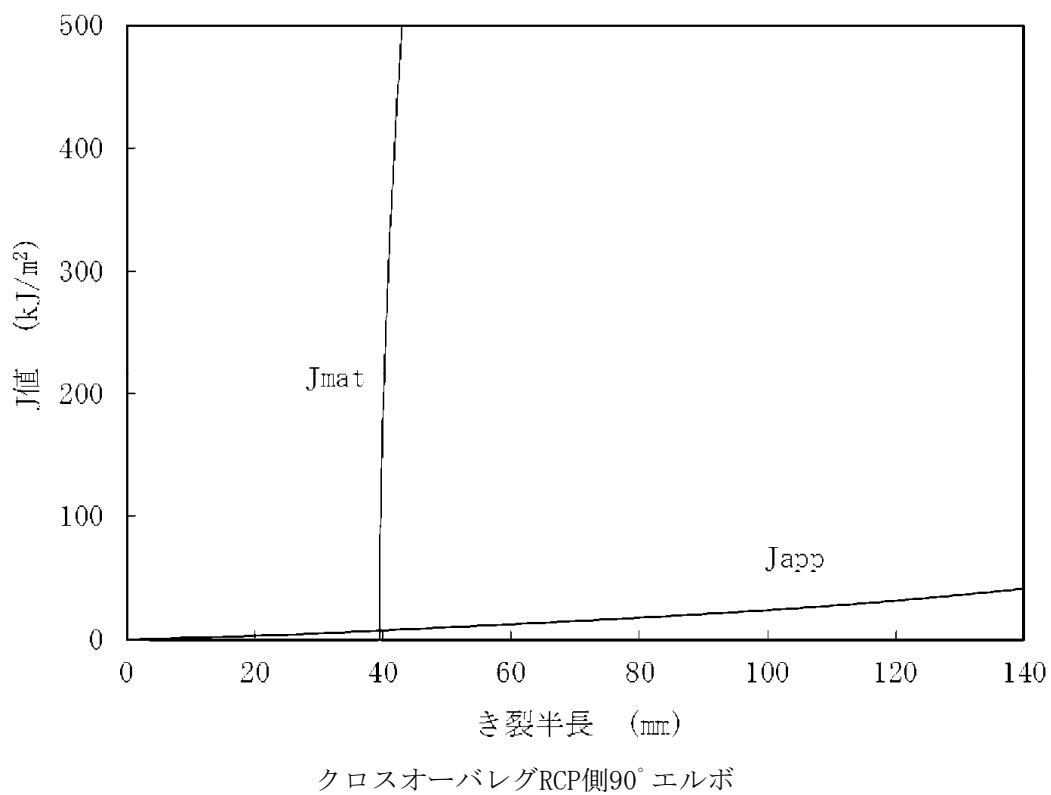
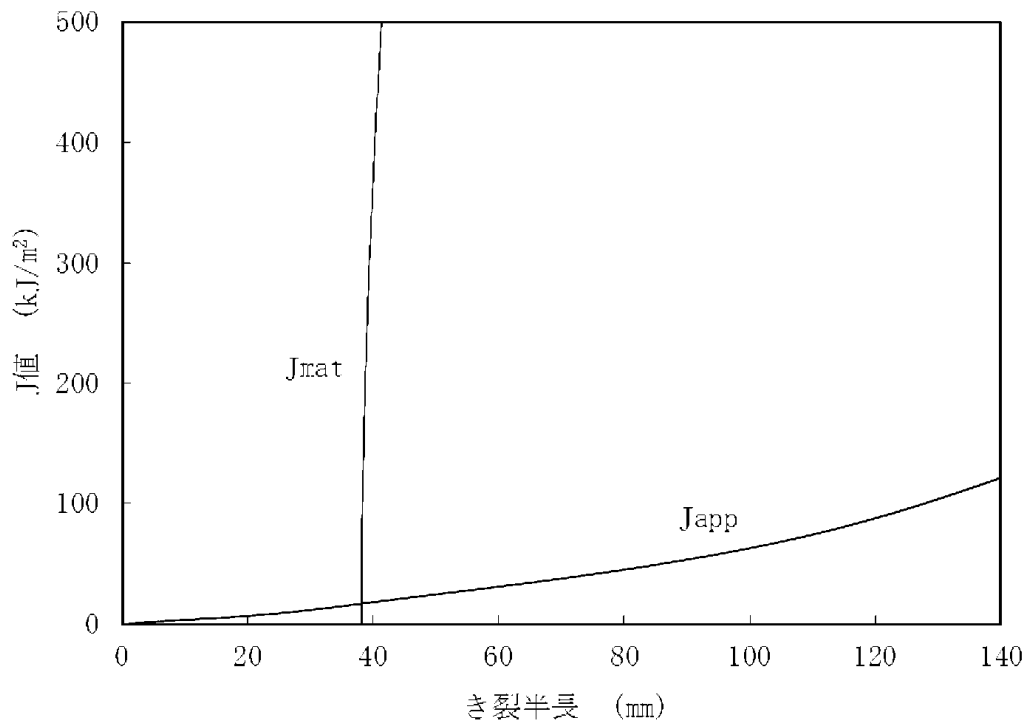
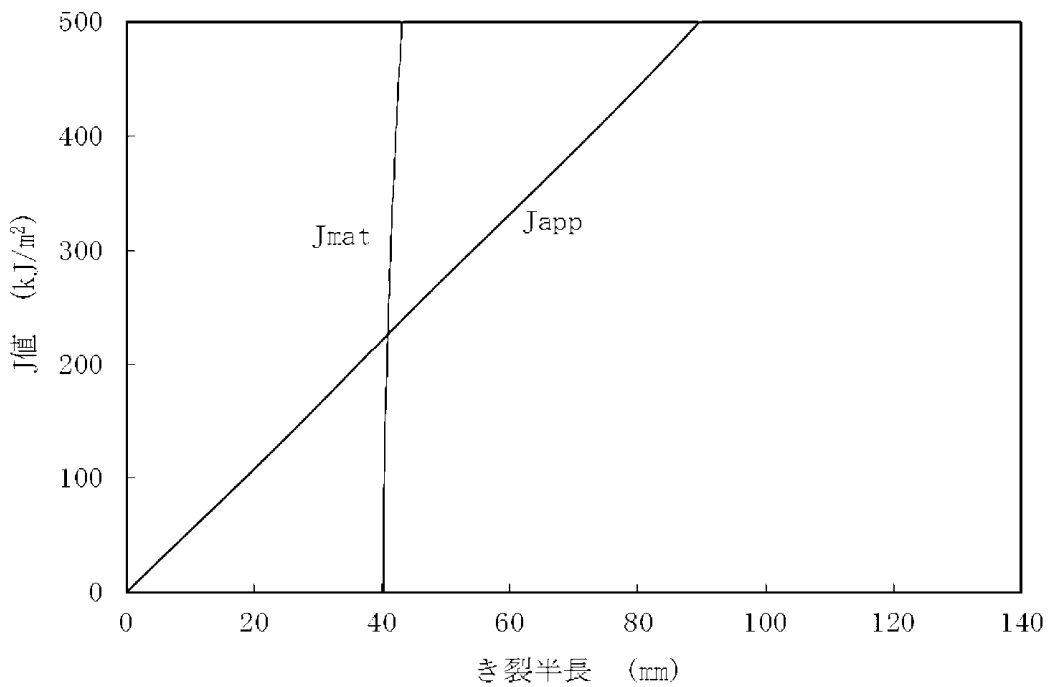
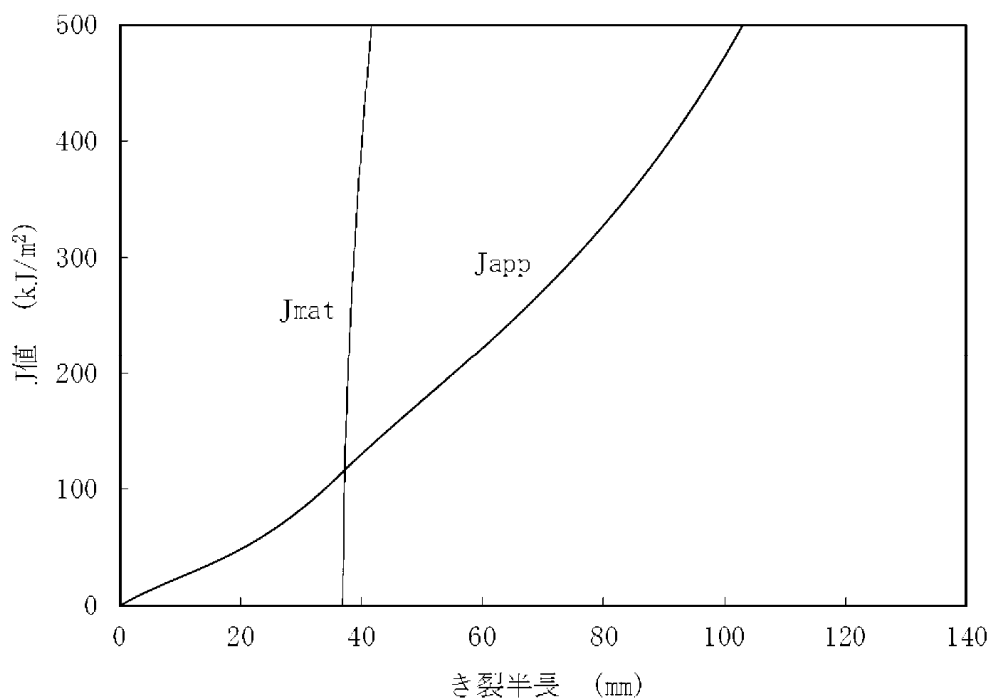
図2.3-2(1/5) 大飯3号炉 熱時効に対する破壊力学評価結果 (重大事故等時*¹)

その結果、図2.3-2に示すように、運転開始後60年時点までの疲労亀裂進展長さを考慮した評価用亀裂^{*4}を想定しても、材料のJmatとJappの交点においてJmatの傾きがJappの傾きを上回ることから^{*5}、配管は不安定破壊することではなく、健全性評価上問題とならないと判断する。

*4：表2.3-1に示す運転過渡および地震動による運転開始後60年時点までの疲労亀裂の進展を考慮しても、当該亀裂は配管を貫通しない評価結果となったが、その後の弾塑性破壊力学解析においては、解析の簡便性のため、保守的に貫通亀裂を想定した。

評価部位	フェライト量 (%)	使用温度 (℃)	応力 (MPa)
1次冷却材管 (ホットレグ直管)	約9.9 ^{*1}	約325	約180
1次冷却材ポンプケーシング (吐出ノズル)	約12.7	約289	約126

*1：1次冷却材管(ホットレグ直管)のフェライト量は約9.9%であるが、保守的に厳しい値である約12.7%とした場合の評価も実施した。

* 1：重大事故等時に亀裂進展力が大きくなる部位の評価を実施した。また供用状態A、Bの破壊力学評価結果は、より評価が厳しくなる重大事故等時の評価結果（図2.3-2）に包含される。

母管の熱時効に対しては、定期的に溶接部の超音波探傷検査を実施し、評価で想定した亀裂のないことを確認している。また、定期的に漏えい検査を実施し、健全性を確認している。

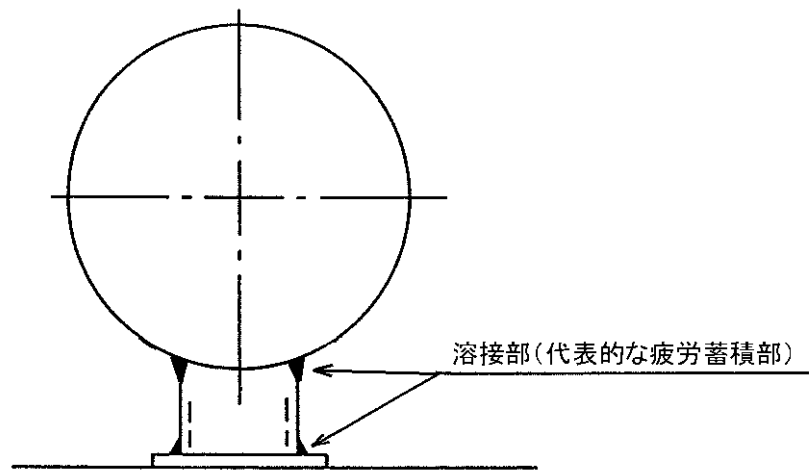
図2.3-1 配管サポート 代表的な疲労蓄積部

プラントの起動・停止等に伴う配管内部流体の温度過渡により配管は熱変位する。配管熱変位を拘束するサポートは、配管熱変位の拘束に伴う繰返し荷重を受け、図2.3-1に示すような荷重を受ける面積が小さい溶接部において疲労が蓄積する。

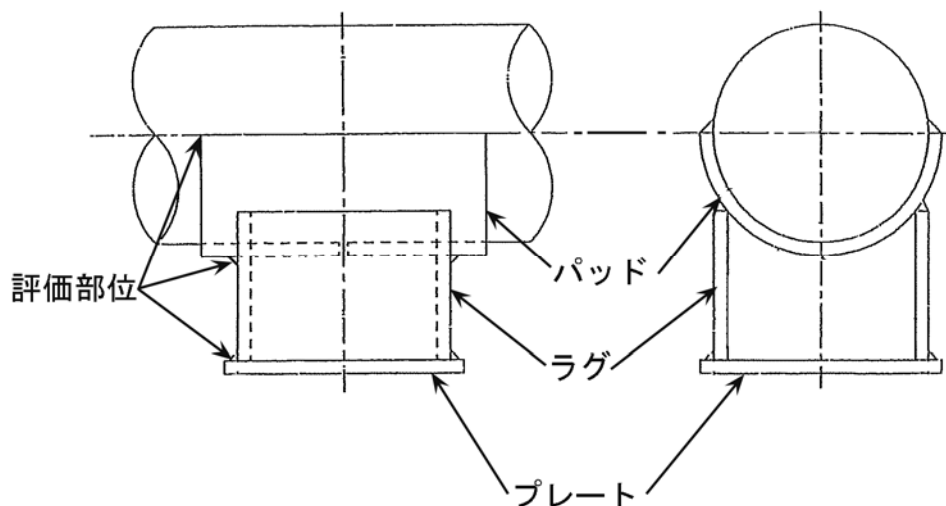
図2.3-2 大飯3号炉 配管サポート

評価結果を表2.3-1に示すが、許容値を満足する結果が得られている。

(劣化が進展すると仮定した場合における運転開始後60年時点の過渡回数
＝起動(74)＋停止(74)＋2×1次系漏えい試験(63))

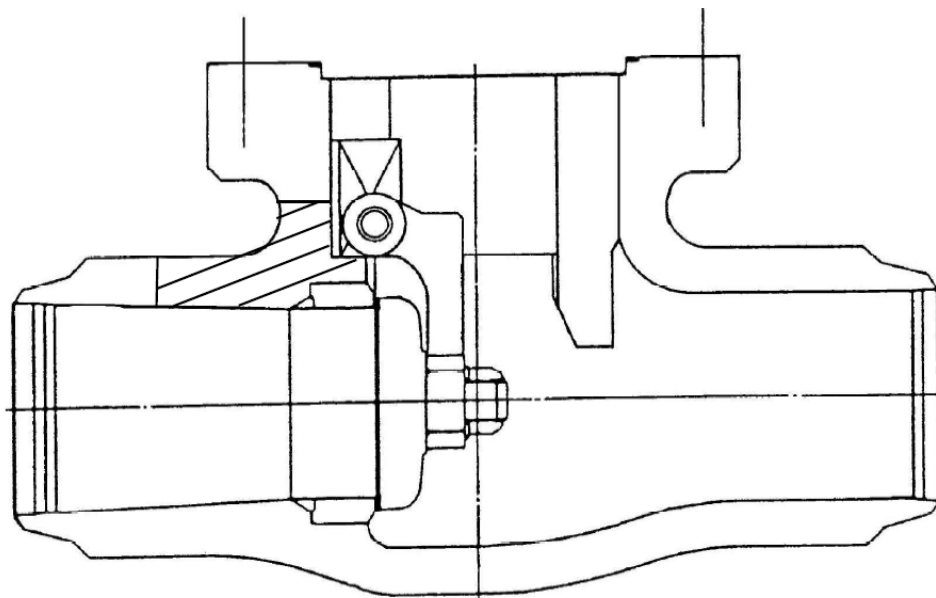
図2.3-1 大飯3号炉 蓄圧タンク注入ライン第1逆止弁の疲労評価対象部位（斜線部）

蓄圧タンク注入ライン第1逆止弁はプラントの起動・停止時等に発生する内部流体のステップ状の大きな温度変化により、材料に疲労が蓄積することから、経年劣化に対する評価が必要である。

弁箱の疲労割れについては、実績過渡回数の確認を継続的に実施し、運転開始後60年時点の推定過渡回数を上回らないことを確認する。

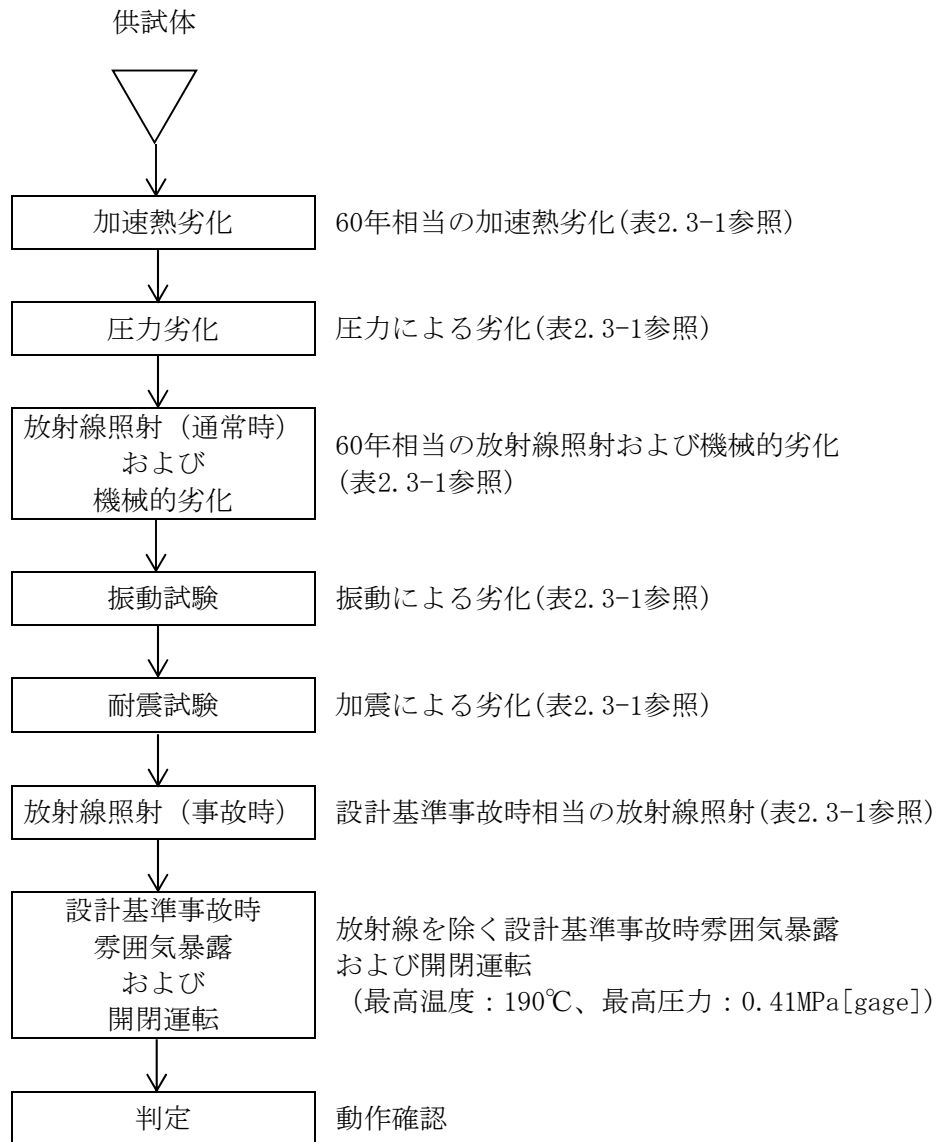
図2.3-1 余熱除去ポンプループ高温側入口止め弁電動装置の長期健全性試験手順

試験結果は、表2.3-2に示す通り判定基準を満足しており、60年間の通常運転後においても、絶縁機能を維持できると判断する。

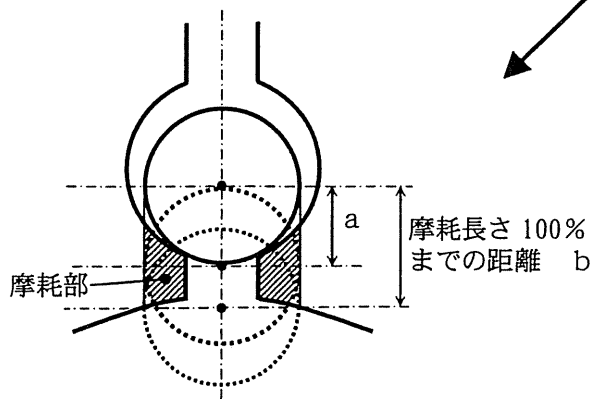
図2.2-1 大飯3号炉 制御棒クラスタ案内管(案内板) 摩耗長さ

さらに、運転時間25万時間での摩耗計測を実施予定である。

したがって、今後も機能の維持は可能であることから、高経年化対策上着目すべき経年劣化事象ではない。

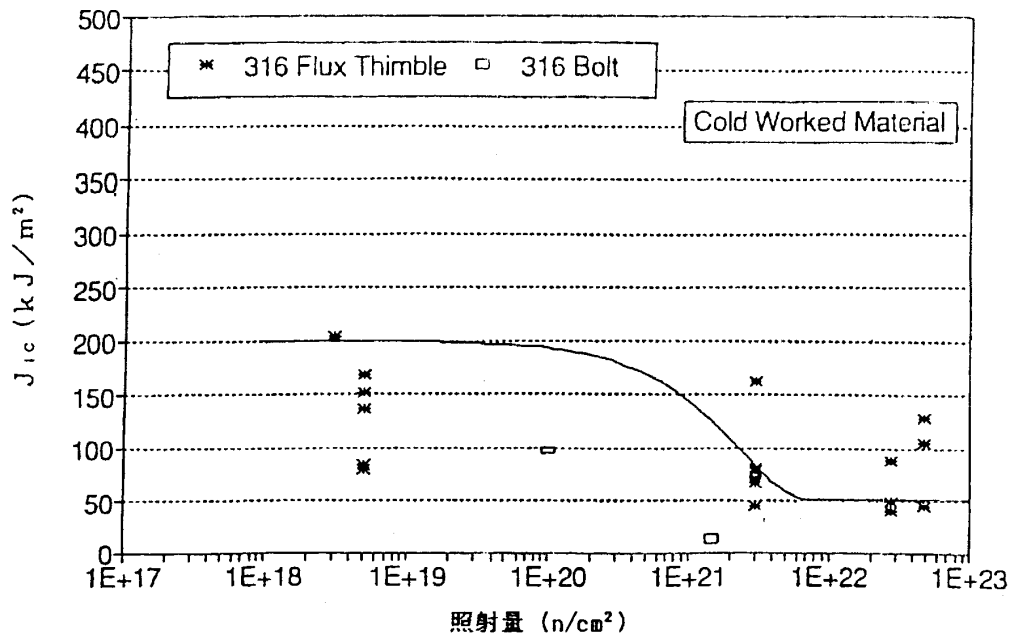
図2.2-3 破壊靱性値 J_{IC} と照射量の関係

一方、炉心支持構造物であり強度上重要な炉心そうに使用されている材料はオーステナイト系の材料であって、フェライト系材料とは金属結晶構造が異なり、靱性が高い材料である。しかし、発電設備技術検査協会「平成8年度 プラント長寿命化技術開発に関する事業報告書」によるとオーステナイト系照射ステンレス鋼の破壊靱性値 J_{IC} 試験の結果、図2.2-3に示すように、中性子照射に対して靱性値の低下が認められる。

さらに、ここで万一有意な欠陥が存在すると仮定し、地震発生時の亀裂安定性評価を実施した。想定欠陥は、「日本機械学会 設計・建設規格（JSME S NC1-2005/2007）」を準用し深さを板厚の1/4、長さは板厚の1.5倍の表面欠陥を周方向に仮定した（図2.2-4）。平板中の半楕円表面亀裂の応力拡大係数Kを求めるRaju-Newmanの式（Raju, I. S. and Newman, J. C., Jr., NASA Technical Paper 1578, 1979.）を用いて想定欠陥の応力拡大係数Kを算出した結果、7.9 MPa \sqrt{m} となった。一方、図2.2-3中の J_{IC} 最下限値14 kJ/m²から、換算式により破壊靱性値 K_{IC} を求めると51 MPa \sqrt{m} となる。

よって、想定欠陥の応力拡大係数は、破壊靱性値を下回っており、不安定破壊は生じないことを確認した。

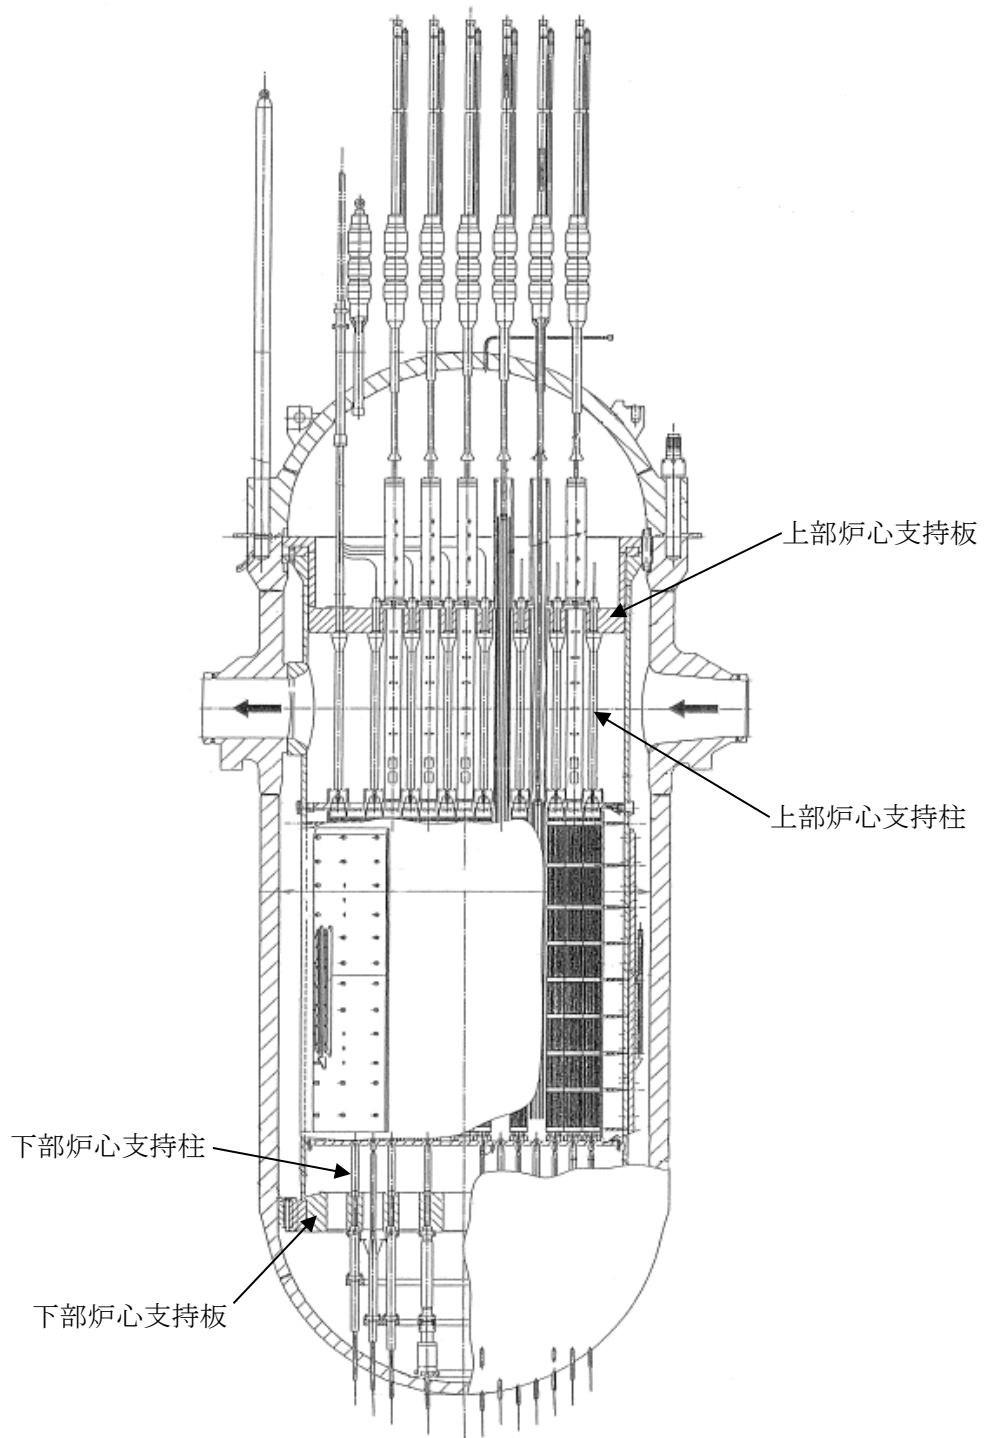
图2.3-1 大飯3号炉 炉心支持構造物疲労評価部位

それぞれの代表箇所における評価結果を表2.3-2に示すが、許容値を満足する結果が得られている。

炉心支持構造物の疲労割れについては、定期的に可視範囲について水中テレビカメラによる目視確認を実施し、有意な欠陥がないことを確認している。さらに、高経年化技術評価に合わせて実績過渡回数に基づく評価を実施することとしている。
