大飯発電所 3 号炉

ポンプの技術評価書

[運転を断続的に行うことを前提とした評価]

関西電力株式会社

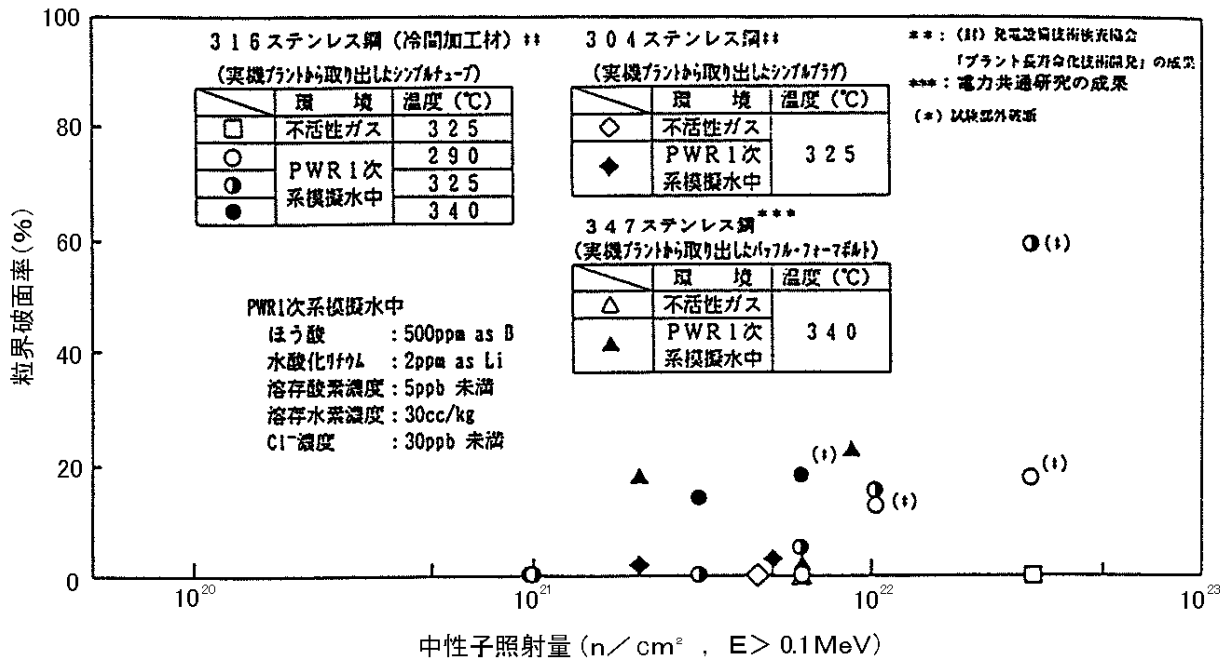
図2.3-5 粒界破面率と照射量の関係

発電設備技術検査協会「平成8年度 プラント長寿命化技術開発に関する事業報告書」で得られた照射ステンレス鋼を用いたPWR 1次系水質環境での低ひずみ速度引張試験結果および電力共通研究の結果を合わせて図2.3-5および図2.3-6に示す。325°Cの場合、 $10^{21}\text{n/cm}^2 [E > 0.1\text{MeV}]$ オーダー以上の中性子照射を受けたステンレス鋼に対して応力腐食割れ感受性が発生している。また、温度が高くなるほどその応力腐食割れ感受性発生の中性子照射量しきい値が低下している。

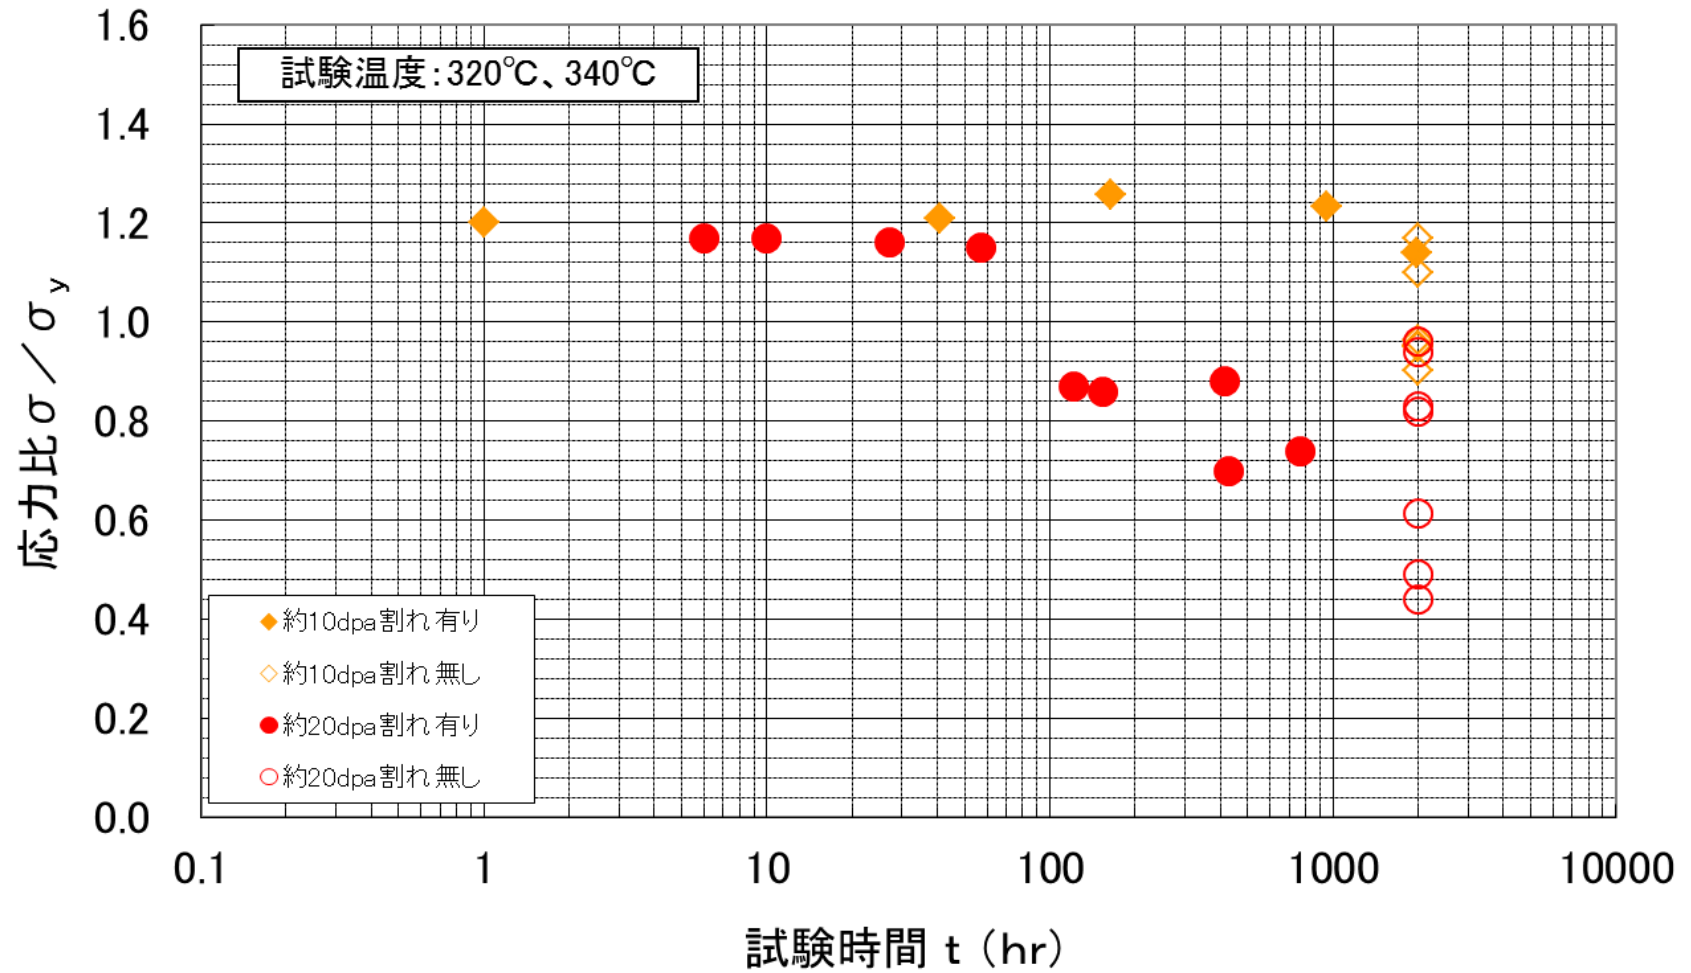
図2.3-7 定荷重応力腐食割れ試験結果

また、原子力安全基盤機構「平成20年度 照射誘起応力腐食割れ (IASCC) 評価技術に関する報告書」で得られた照射ステンレス鋼を用いたPWR 1次系水質環境での定荷重応力腐食割れ試験結果を図2.3-7に示す。高応力であるほど亀裂発生までの時間が短いことが示されている。

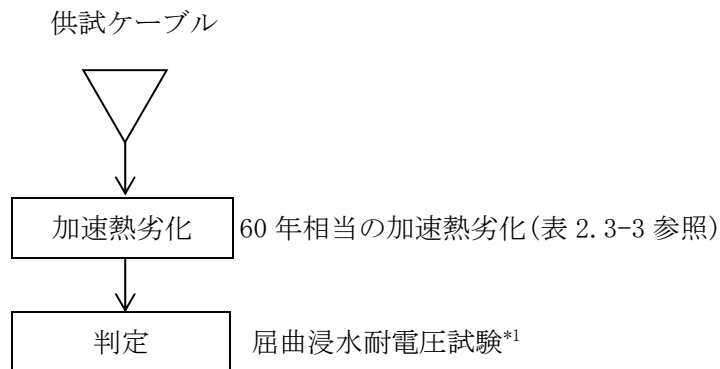
図2.3-2 FPETケーブルと構造および絶縁体材料が類似する
FPTFケーブルの長期健全性試験手順

評価の結果、大飯3号炉の一部のFPETケーブルについて、約46年間の運転期間において絶縁機能を維持できることが確認できたものの、60年間の供用を想定すると、絶縁低下の可能性は否定できない。

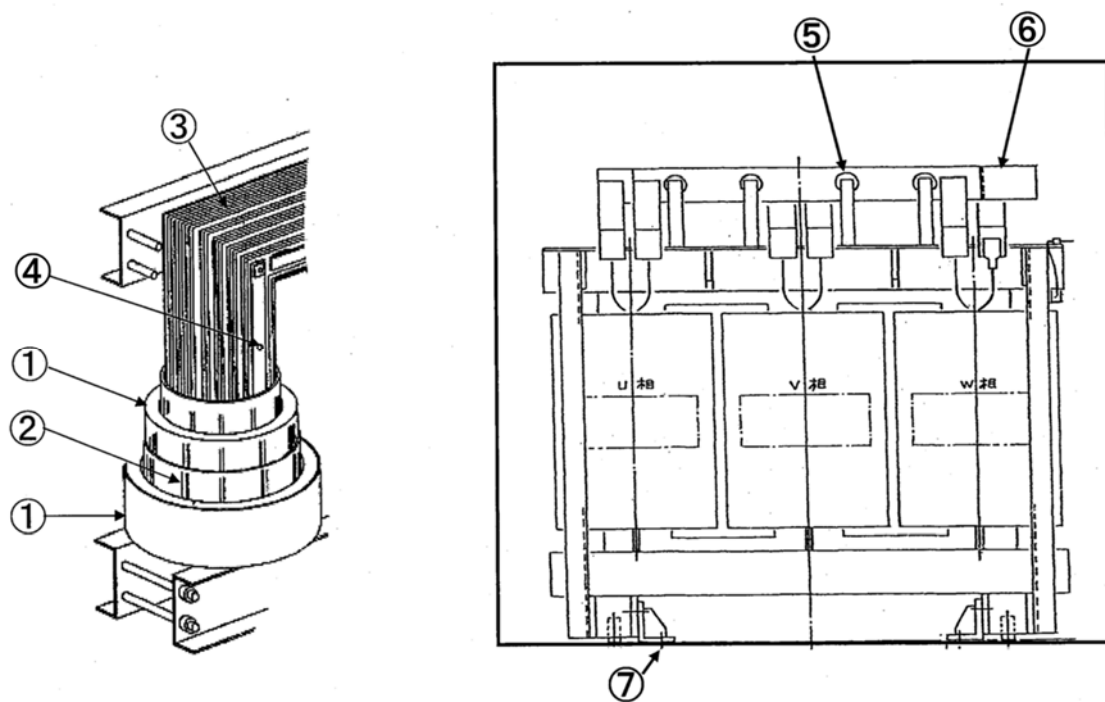
図2.1-1 大飯3号炉 動力変圧器（安全系）構造図

コイルの絶縁物は有機物であり、熱的、電氣的、環境的要因で経年劣化が進行し、絶縁性能の低下を起こす可能性があることから、経年劣化に対する評価が必要である。

大飯3号炉の動力変圧器（安全系）コイルのポリアミド紙平角銅線は、試験で用いた変圧器コイルの2重ガラス平角銅線に比べ熱劣化特性で優れていることから、急激な絶縁低下の可能性は小さいと考えるが、60年間の供用を想定すると絶縁低下の可能性は否定できない。

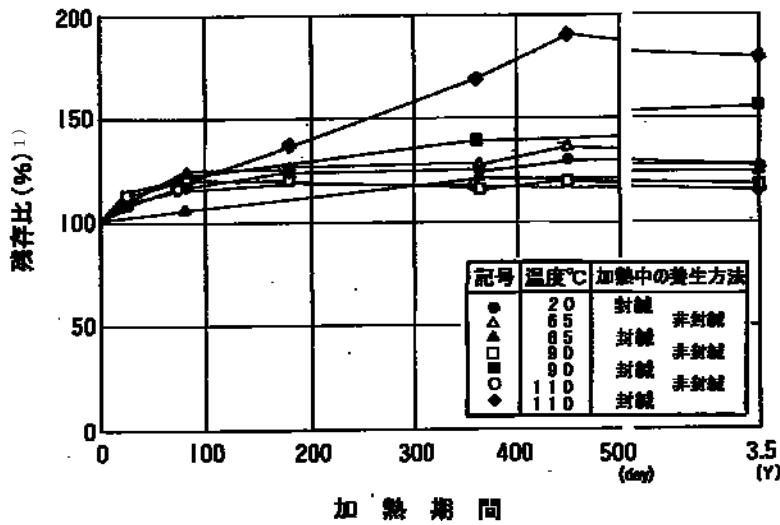
図2.3-1 長期加熱後のコンクリート圧縮強度の変化

大飯3号炉において、コンクリート中の最高温度が温度制限値を下回っていることから、熱による強度への影響はなく、また、110℃を下回っていることから、長期加熱およびサイクル加熱による強度への影響はないものと考えられる。

以上から、熱による強度低下に対しては、長期健全性評価上問題とはならない。

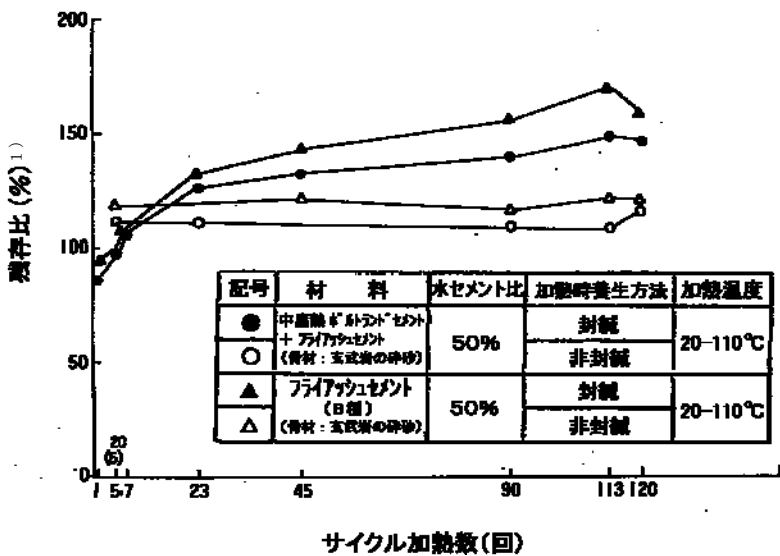
図2.3-2 サイクル加熱後のコンクリート圧縮強度の変化 (20～110℃)

加熱前養生方法：20℃封緘養生
 加熱開始時期：材齢91日
 サイクル加熱条件：
 1サイクル4日間(96時間)
 (20→110℃加熱：3時間)
 (110℃定温保持：45時間)
 (110→20℃冷却：3時間)
 (20℃定温保持：45時間)
 ※20～110℃の加熱・冷却を120回繰返しても強度の大きな低下は見られない。

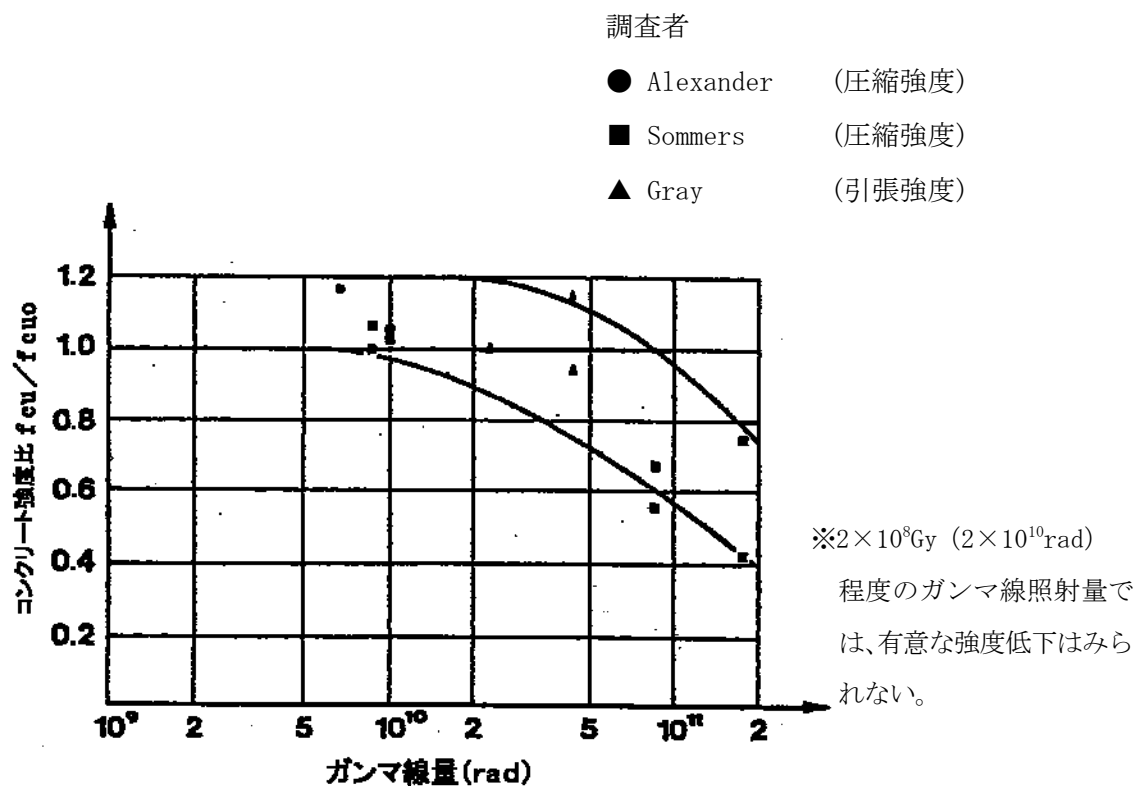
図2.3-4 ガンマ線照射したコンクリートの強度 (fcu) と照射しないコンクリートの強度 (fcuo) の変化

10¹⁰rad) であり、2×10⁸Gy (2×10¹⁰rad) を下回っていることから、内部コンクリート（1次遮蔽壁）の強度への影響はないものと考えられる。

以上から、放射線照射による強度低下に対しては、長期健全性評価上問題とはならない。

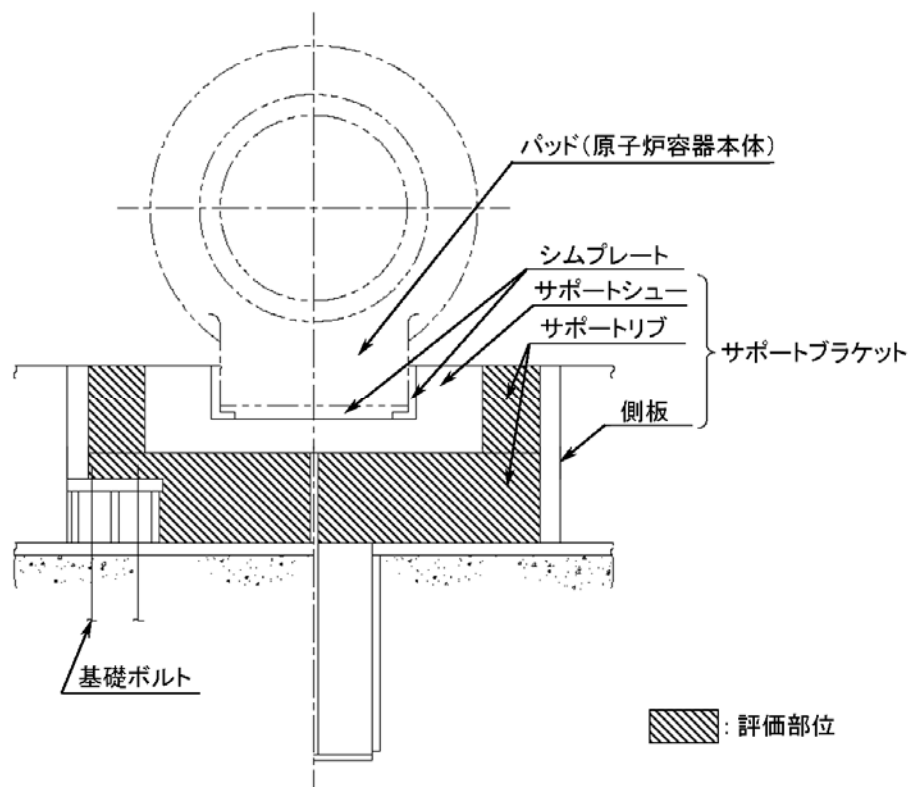
図2.2-1 大飯3号炉 原子炉容器サポートの照射脆化評価部位

- (2) サポートブラケット（サポートリブ）の中性子およびγ線照射脆化〔原子炉容器サポート〕
 原子炉容器サポートは他の重機器サポートに比べ原子炉容器炉心近傍に設置されており、中性子およびγ線照射により材料の靱性が低下することが想定される。

評価部位は原子炉容器サポートのうちせん断荷重が大きいサポートリブとし、当該部の運転開始後60年時点における照射脆化評価を行った。

評価は、運転開始後60年時点においてS_s地震力を受けたとしてもサポートの健全性が保たれることを破壊力学評価を用いて検討した。

評価結果よりサポートリブは劣化が進展すると仮定した場合におけるプラント運転開始後60年時点を想定し原子炉容器サポートの最低使用温度でS_s地震が発生したとしても、破壊靱性値 (K_{IR}) が応力拡大係数 (K_I) を上回っていることから、原子炉容器サポートの健全性は保たれることを確認した。

さらに、キャビティ据付時の漏えい確認時に原子炉容器とキャビティに有意な高低差がないことを確認することにより、機器の健全性を維持している。

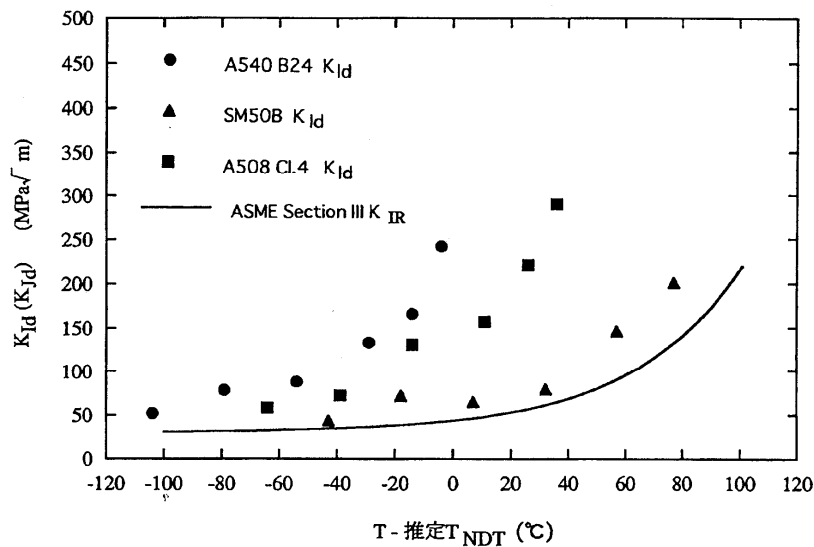
図2.2-2 動的破壊靱性と（T-推定T_{NDT}）の関係

まず、破壊靱性値の評価式としては、供試材を用いた静的破壊靱性試験および動的破壊靱性試験から、電力共同研究実施当時のASME Section III Appendix Gに記載されていたK_{IR}式が図2.2-2に示すとおり供試材を包絡することから原子炉容器サポート使用部材に適用できることを確認した。電力共同研究実施当時のASME Section III Appendix Gに記載されていたK_{IR}式を以下に示す。なお、初期関連温度（推定T_{NDT}）は大飯3号炉のミルシートや同種供試材の試験結果等を基に推定した。

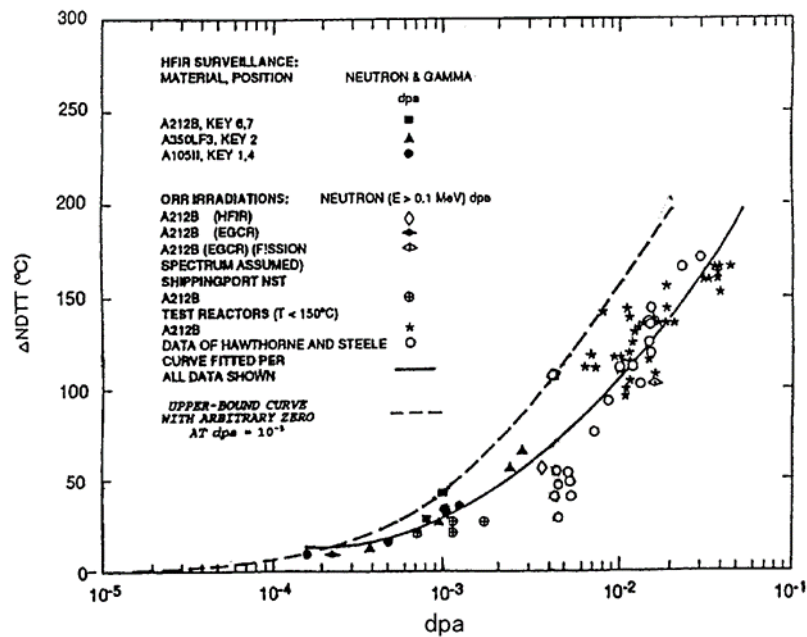
図2.2-3 原子炉容器サポートの脆化予測曲線

原子炉容器サポート回りの中性子照射量は米国オークリッジ国立研究所（以降ORNLと呼ぶ）で開発改良された2次元輸送解析コード“DORT”を用いて全エネルギー領域にわたって算定し、この値を基に図2.2-3に示すNUREG-1509（“Radiation Effects on Reactor Pressure Vessel Supports” R. E. Johnson, R. E. Lipinski NRC 1996 P14）に記載されているORNLのHFIR炉のサーベイランスデータおよび米国 SHIPPINGPORT（Shippingport）炉の材料試験データ等の上限を包絡する曲線を基にした脆化予測曲線を用いて脆化度（遷移温度：脆化量推定値（ ΔT_{NDT} ） $^{\circ}\text{C}$ ）を推定した。

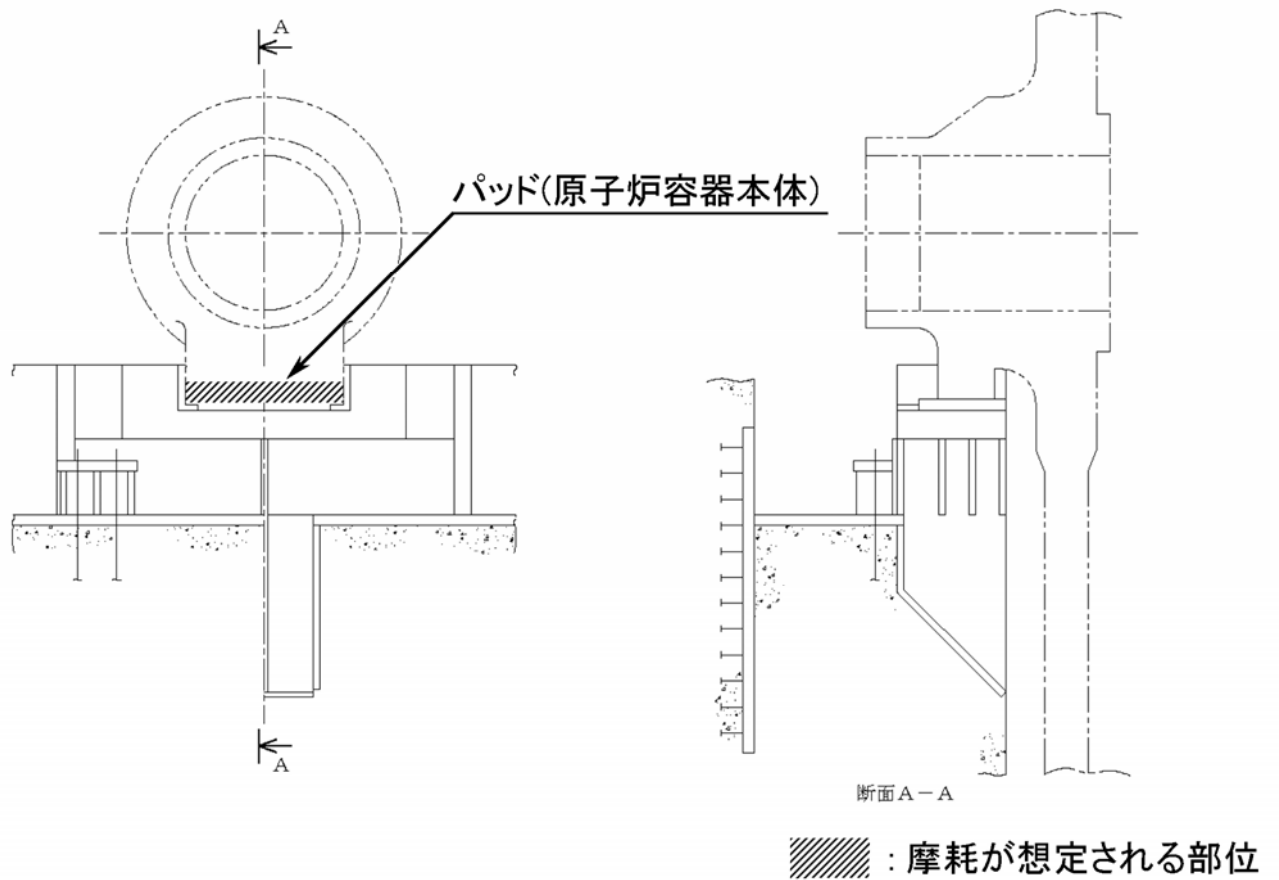
図2.2-4 大飯3号炉 原子炉容器サポートの摺動部 (パッド)

機器の移動を許容し、重機器の自重を支えている原子炉容器サポート、蒸気発生器支持脚および1次冷却材ポンプ支持脚の摺動部は、機器熱移動や振動により摩耗が想定される。

摩耗が想定される代表部位として原子炉容器サポートの摺動部を図2.2-4に、蒸気発生器支持脚および1次冷却材ポンプ支持脚の摺動部を図2.2-5に示す。

さらに、ヒンジ摺動部の摩耗に対しては外観点検等で目視によりかみ合い部を確認し、パッドの摩耗についてもキャビティ据付時の漏えい確認時等で目視により原子炉容器とキャビティに有意な高低差がないことを確認することにより、機器の健全性を維持している。

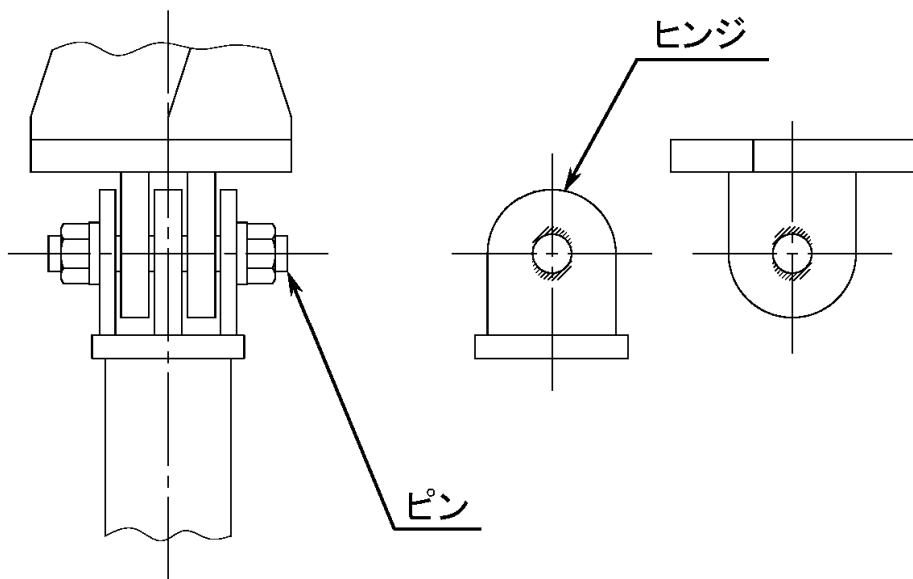
図2.2-5 大飯3号炉 蒸気発生器支持脚および1次冷却材ポンプ支持脚
の摺動部（ヒンジ）

//// : 摩耗が想定される部位

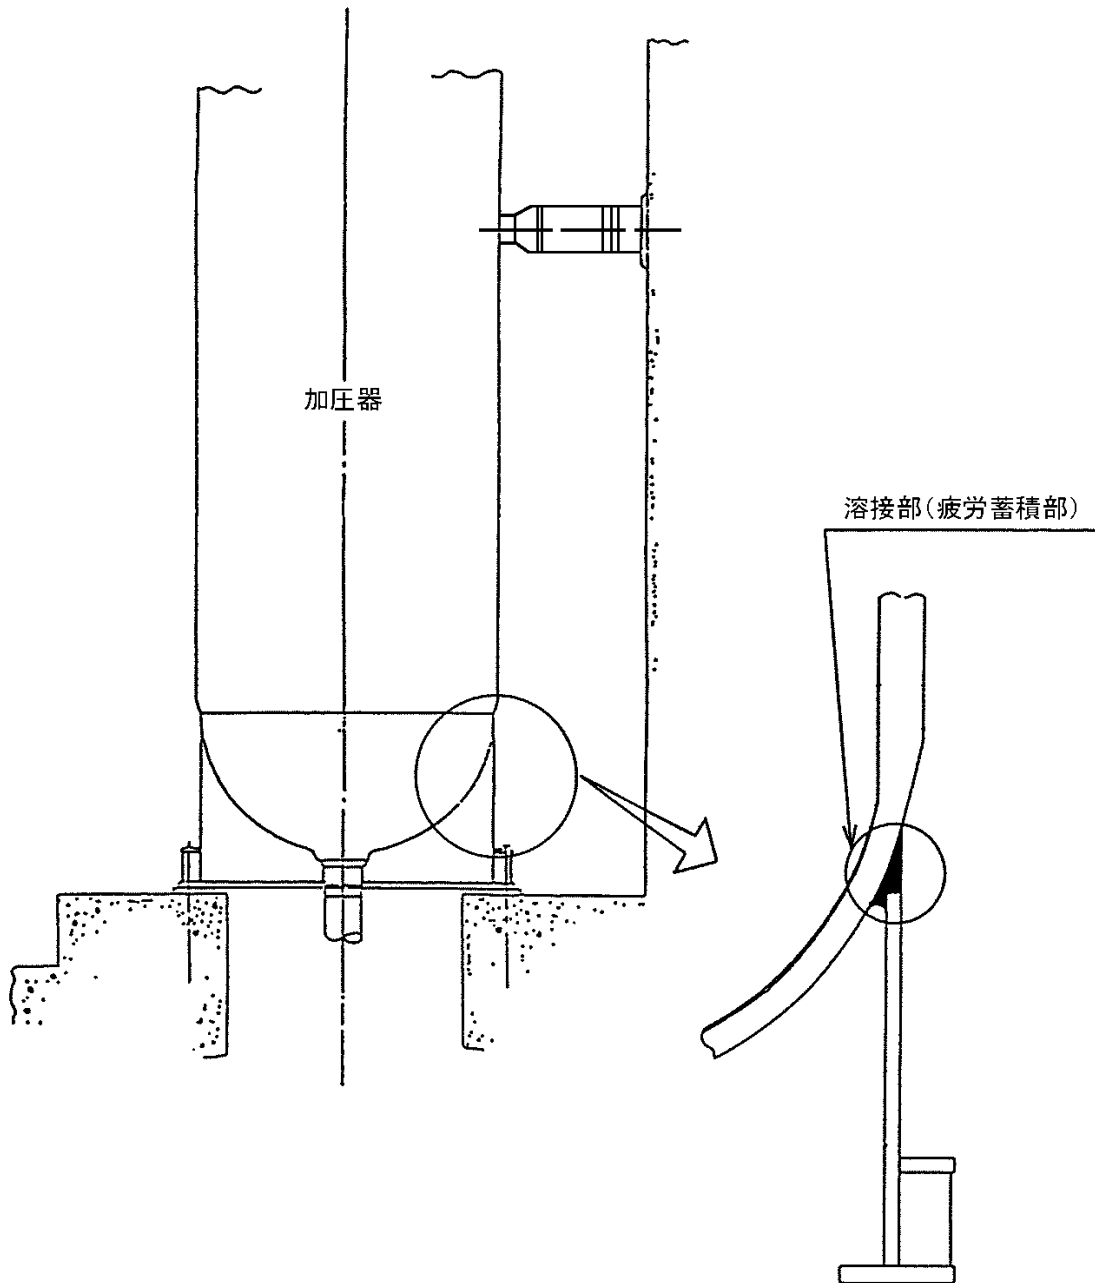
図2.3-1 大飯3号炉 加圧器スカート部の疲労蓄積部

プラントの起動・停止時等に発生する加圧器本体の熱膨張により、繰返し荷重を受けるスカートの溶接部においては、材料に疲労が蓄積することから、経年劣化に対する評価が必要である。

加圧器本体の熱膨張によりスカートは繰返し荷重を受け、図2.3-1に示すようなスカートの溶接部においては、疲労が蓄積する。

加圧器スカート溶接部の疲労割れに対しては、定期的に超音波探傷検査を実施し有意な欠陥のないことを確認している。

加圧器スカート溶接部の疲労割れについては、実績過渡回数の確認を継続的に実施し、運転開始後60年時点の推定過渡回数を上回らないことを確認する。

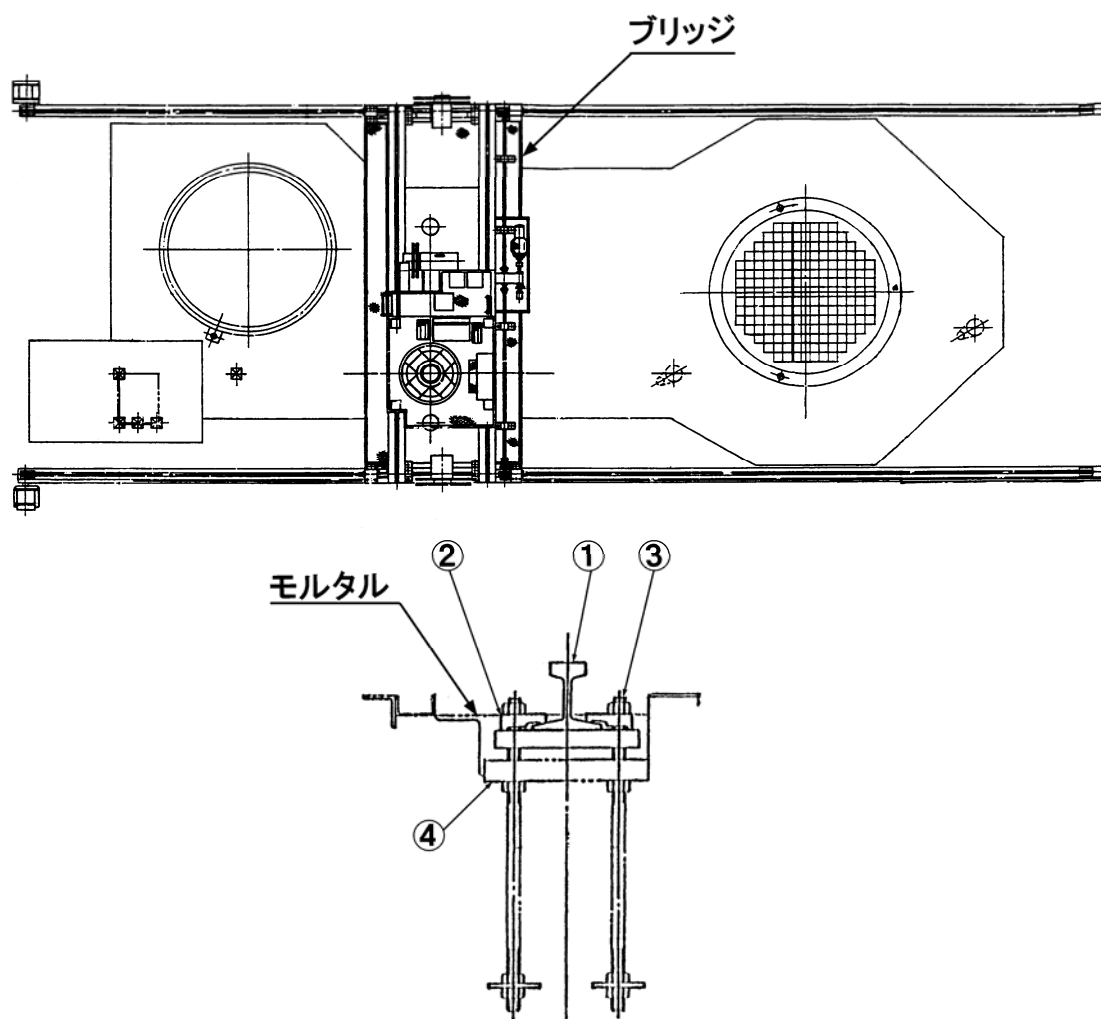
図2.1-2 大飯3号炉 燃料取替クレーン 走行レール構造図

(2) 走横行レールおよび車輪の腐食（全面腐食）

走横行レールおよび車輪は炭素鋼または低合金鋼鋳鋼であり、腐食が想定される。

しかしながら、走横行レールと車輪の接触部は、屋内に設置されており、腐食が発生する可能性は小さい。

(5) 基礎ボルトの腐食（全面腐食）

基礎ボルトは低合金鋼であり、腐食が想定される。

(25) 埋込金物の腐食（全面腐食）

埋込金物は炭素鋼であり、腐食が想定される。

しかしながら、モルタル埋設部ではモルタルの大気接触部表面からの中性化の進行により腐食環境となるが、モルタルが中性化に至り、埋込金物に有意な腐食が発生するまで長期間を要することから、高経年化対策上着目すべき経年劣化事象ではない。

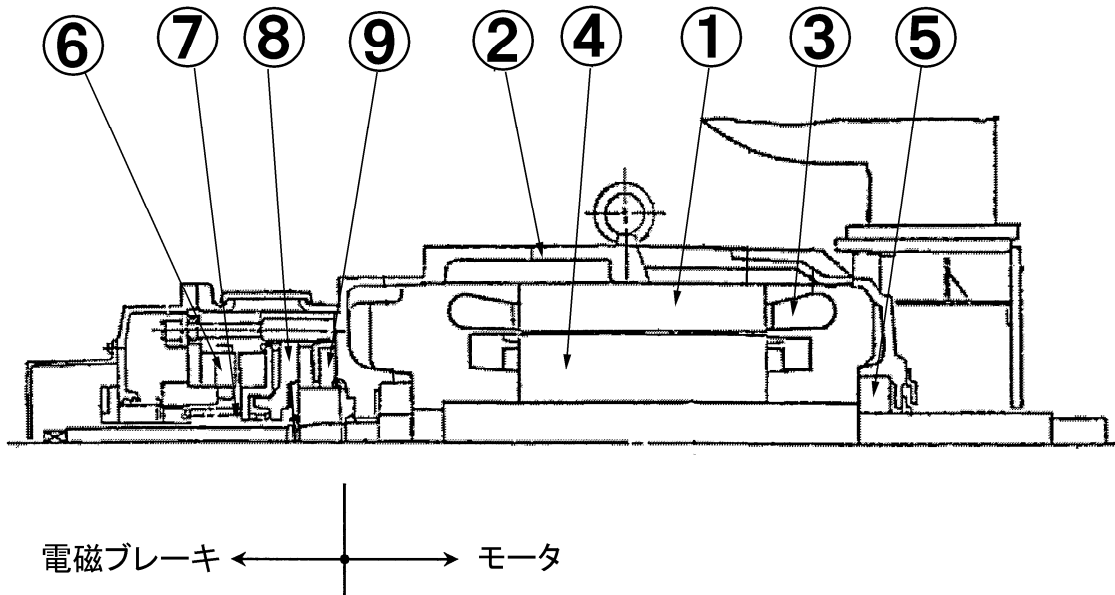
図2.1-10 大飯3号炉 燃料取替クレーン モータ・電磁ブレーキ構造図

モータ（低圧）の固定子コイルの絶縁物は有機物であり、熱的、電氣的、環境的要因で経年劣化が進行し、絶縁性能の低下を起こす可能性があることから、経年劣化に対する評価が必要である。

電磁ブレーキの固定鉄心の絶縁物は有機物であり、熱的、電氣的、環境的要因で経年劣化が進行し、絶縁性能の低下を起こす可能性があることから、経年劣化に対する評価が必要である。

(15) モータ（低圧）固定子コアおよび回転子コアの腐食（全面腐食）

モータ（低圧）の固定子コアおよび回転子コアは珪素鋼板であり、腐食が想定される。

しかしながら、固定子コアおよび回転子コアはワニス処理または塗装により腐食を防止しており、これまでに有意な腐食は認められておらず、今後もこれらの傾向が変化する要因があるとは考えがたい。

(16) 電磁ブレーキ固定鉄心の腐食（全面腐食）

電磁ブレーキの固定鉄心は珪素鋼板および銅であり、腐食が想定される。

しかしながら、電磁ブレーキの固定鉄心はワニス処理により腐食を防止しており、これまでに有意な腐食は認められておらず、今後もこれらの傾向が変化する要因があるとは考えがたい。

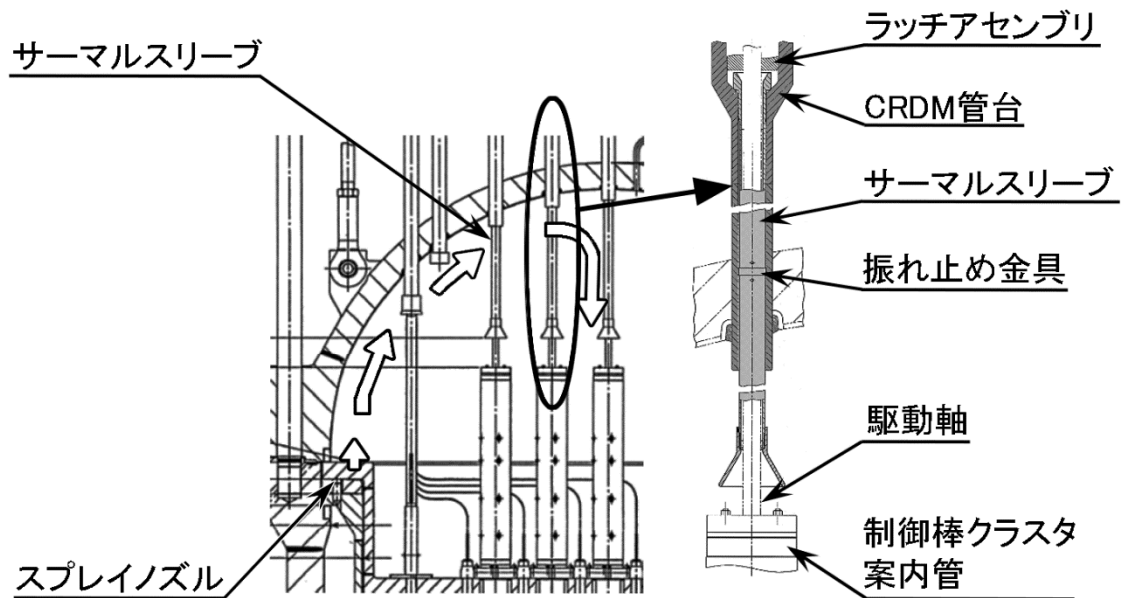
図2.2-1 サーマルスリーブの構造と頂部プレナム内の流況

サーマルスリーブは原子炉容器上蓋の制御棒駆動装置管台の内側に設置され、管台とは固定されておらず、管台のテーパ部にサーマルスリーブのフランジ部が自重を預ける構造となっている。

サーマルスリーブが設置される頂部プレナム内では、図2.2-1に示すようにスプレイノズルから噴出する1次冷却材の流れ（頂部バイパス流）が原子炉容器上蓋に沿って上昇し、頂部付近で合流した後に下降する流れが存在する。この流れが作用することでサーマルスリーブに流体励起振動が生じ、サーマルスリーブのフランジ面と管台内面のテーパ面が摺動することで、摩耗が進展すると考えられる。そのため、頂部プレナム内のバイパス流の流れが大きく上蓋頂部の温度が低いプラント（T-Coldプラント）が摩耗に対する感受性が大きいと考えられる。

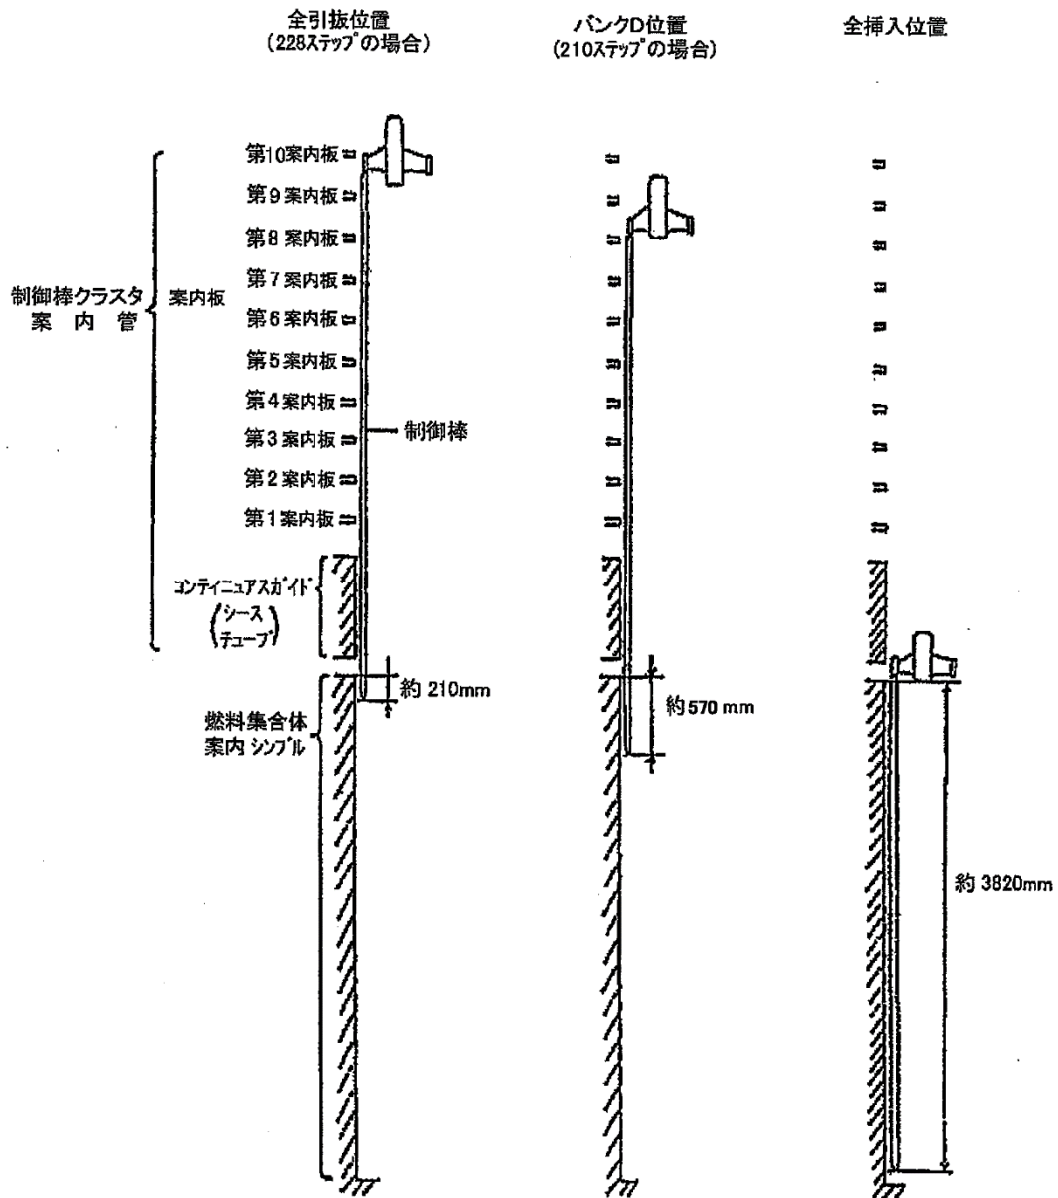
図2.2-1 大飯3号炉 制御棒クラスタの構造と挿入位置関係

通常運転時の1次冷却材の流れにより、制御棒クラスタ案内管内等で制御棒が流体振動を起こす。その結果、制御棒と制御棒クラスタ案内管案内板等との間で摩耗が想定される。

米国ポイントビーチ (Point Beach) 発電所 2 号炉で被覆管の摩耗が認められたという報告が、1984年3月にされたため、国内プラントでも検討を行い、摩耗測定結果から摩耗の進行を評価しており、予防保全的に摩耗深さが肉厚を超えないよう定期的に取り替を行っている。

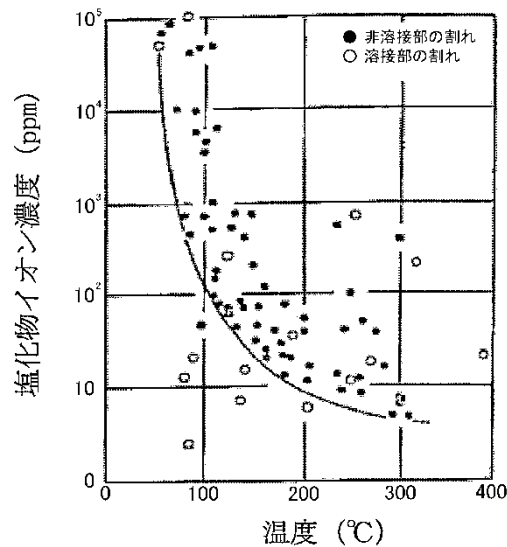
図2.2-1 18Cr-8Ni系ステンレス鋼の応力腐食割れ
に関する温度と塩化物イオン濃度との関係

蒸発器胴側、加熱器管側、濃縮液ポンプおよび配管の内部流体は濃縮廃液であり、蒸発器等の内部では廃液が蒸発濃縮することにより、塩化物イオン濃度が上昇することとなり、温度も約105℃となることから、応力腐食割れが想定される。

応力腐食割れの発生要因は、腐食環境、材料および残留応力の3つが考えられる。腐食環境としては、塩化物イオン濃度および流体温度が支配的であり、応力腐食割れ発生の関係を図2.2-1に示す。

注：下記出典では、「曲線は非溶接部の応力腐食割れの起る下限」とされている。
