1. F-1断層の活動性評価に関する各種観察・分析・測定結果(データ集)

1.2 活動性評価関連

①-1 開削調査箇所(北側)北側壁面 写真及びスケッチ

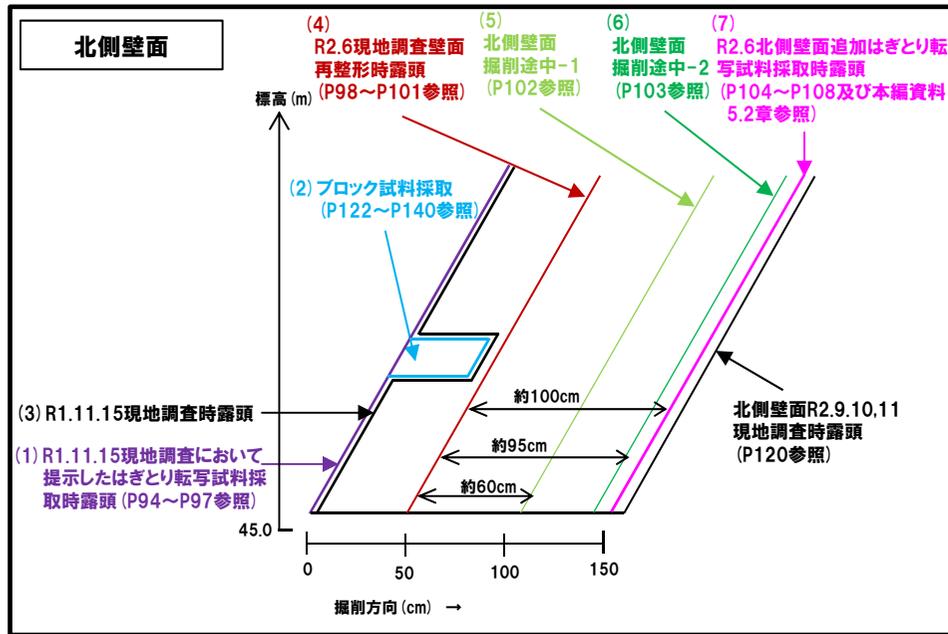
北側壁面 模式断面図

— : 小断層
 - - - : Tf2ユニットの基底面

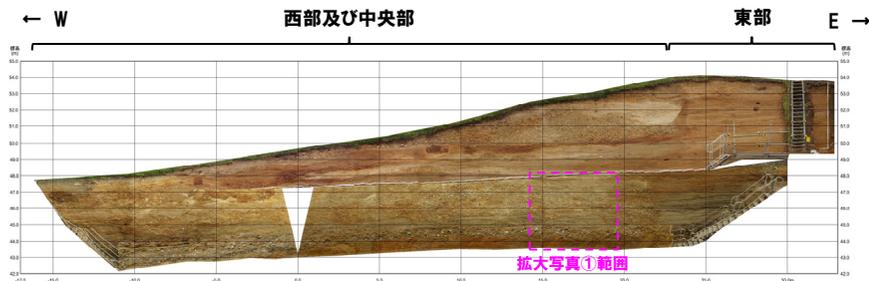
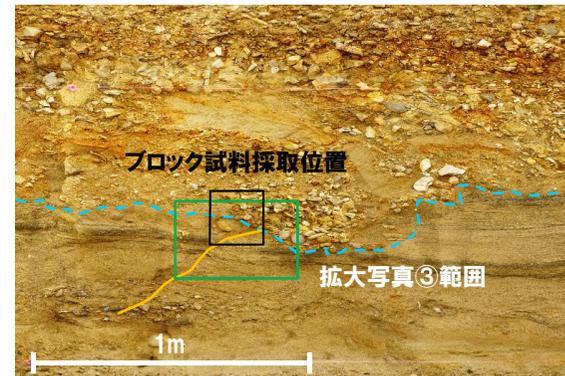
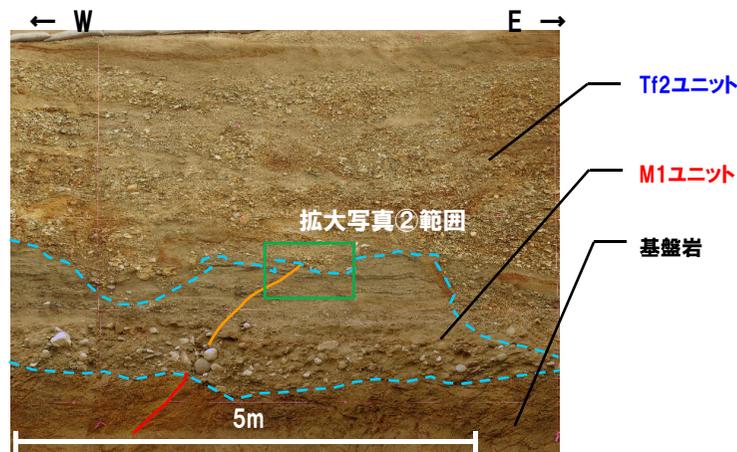
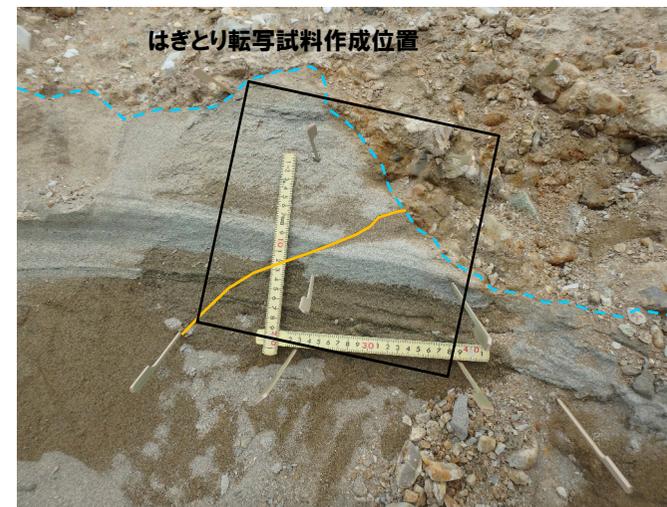
○Tf2ユニットにおける小断層の影響を確認するため、M1ユニット及びTf2ユニットの層相境界付近において、はぎとり転写試料を用いた地質構造の詳細観察を実施した(断面位置は、前頁参照)。

開削調査箇所(北側)北側壁面写真

拡大写真②(解釈線あり)

拡大写真①(解釈線あり)

拡大写真③(解釈線あり)

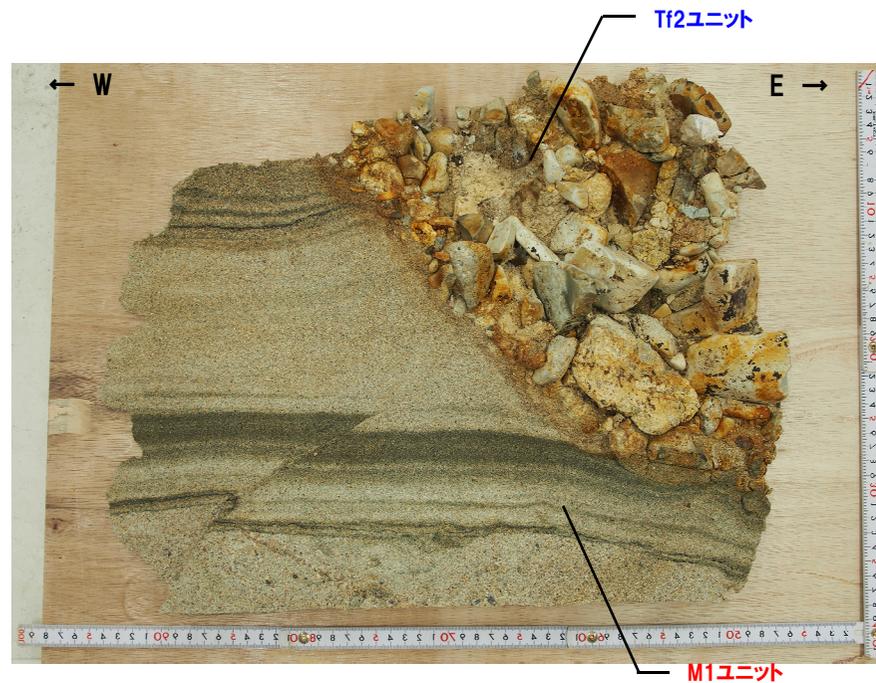
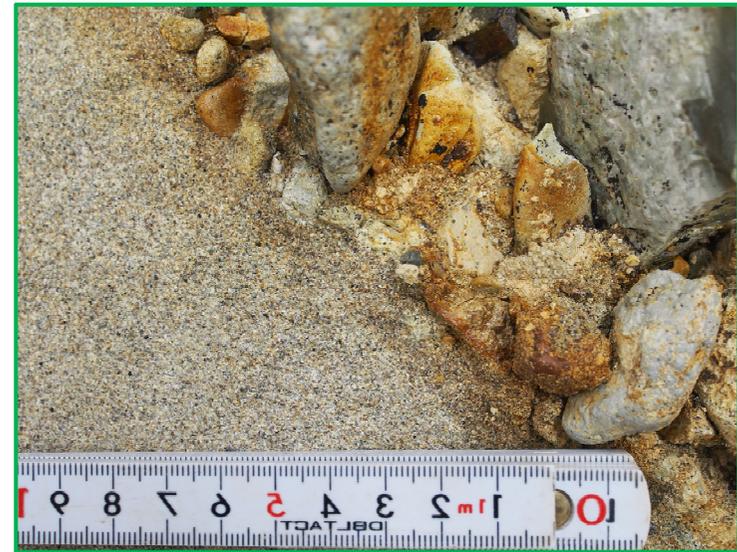
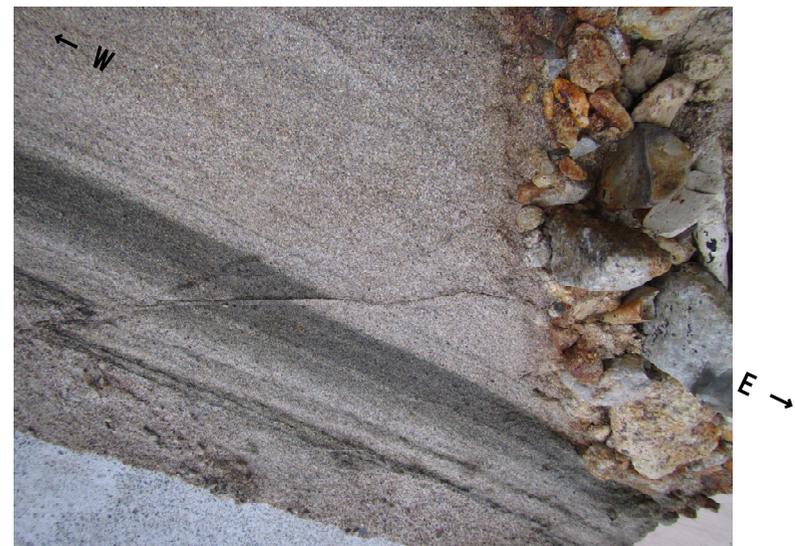
- F-1断層に関連する小断層は、M1ユニットに変位を与えており、Tf2ユニットの基底面(チャネル壁)直下まで剪断面が連続し、変位が認められる。
- Tf2ユニットの基底面(チャネル壁)に、小断層による変位は認められない。
- Tf2ユニット中に、剪断面は認められない。
- Tf2ユニット中の礫は、基底面(チャネル壁)に沿って比較的定向配列しており、堆積構造の乱れ等は認められない。

はぎとり転写試料 写真(左右反転)(解釈線なし)

小断層上端付近 拡大写真(左右反転)(解釈線なし)

はぎとり転写試料 写真(斜め上方より撮影, 左右反転)(解釈線なし)

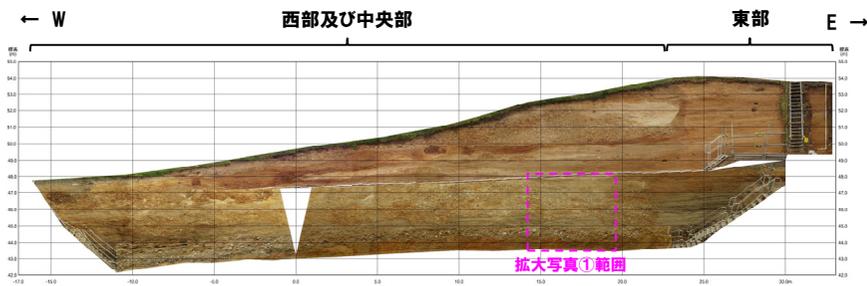
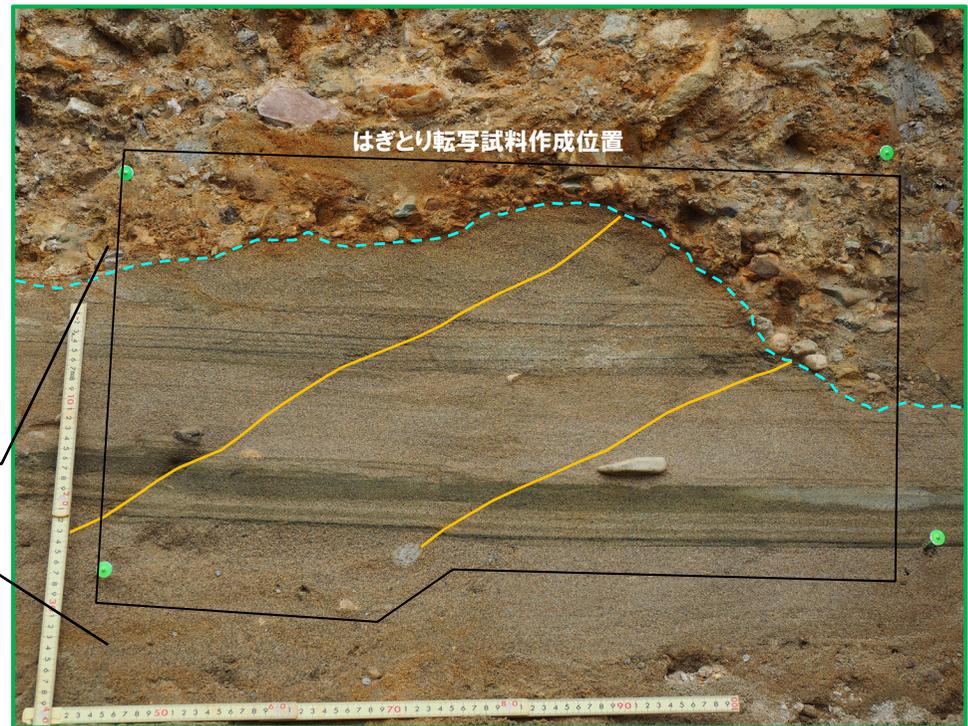
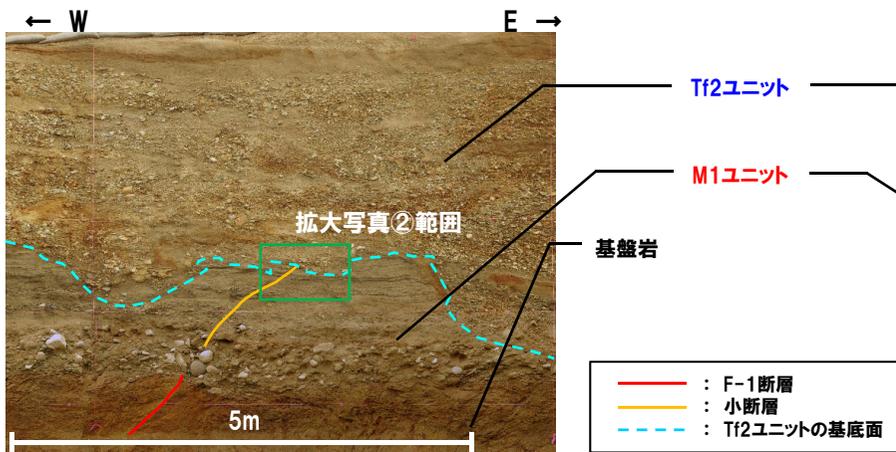
○R1.11.15現地調査時の壁面から奥行き方向に掘削を行い、M1ユニット及びTf2ユニットの層相境界付近において、露頭観察及びはぎとり転写試料を作成し、地質構造の観察を実施した。

開削調査箇所(北側) 北側壁面写真

拡大写真②(解釈線あり)

拡大写真①(解釈線あり)

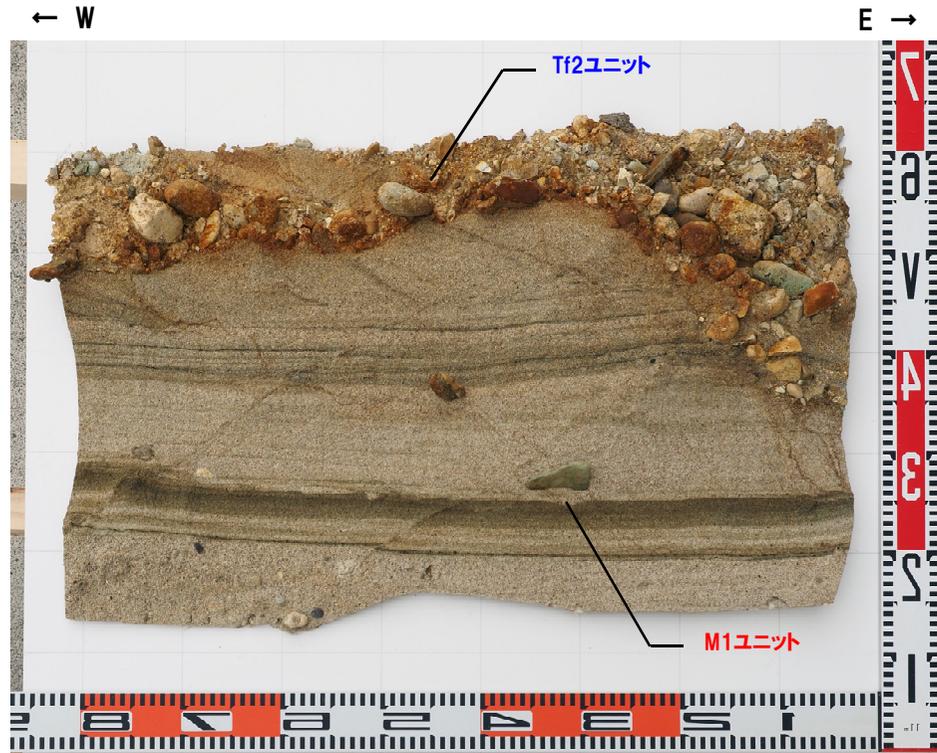
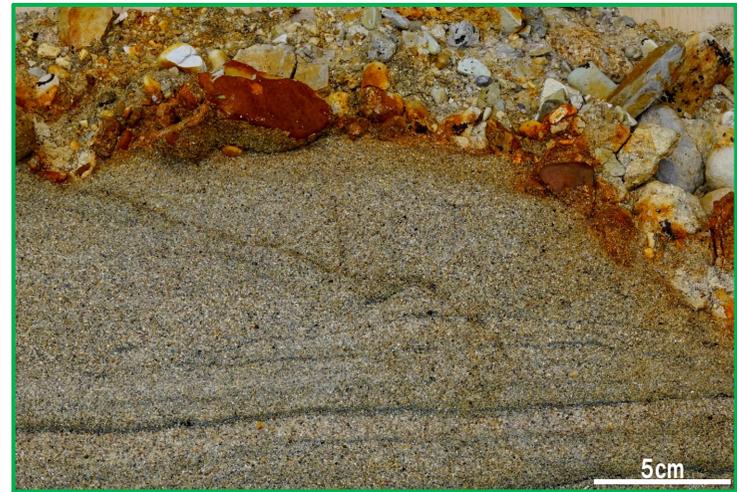
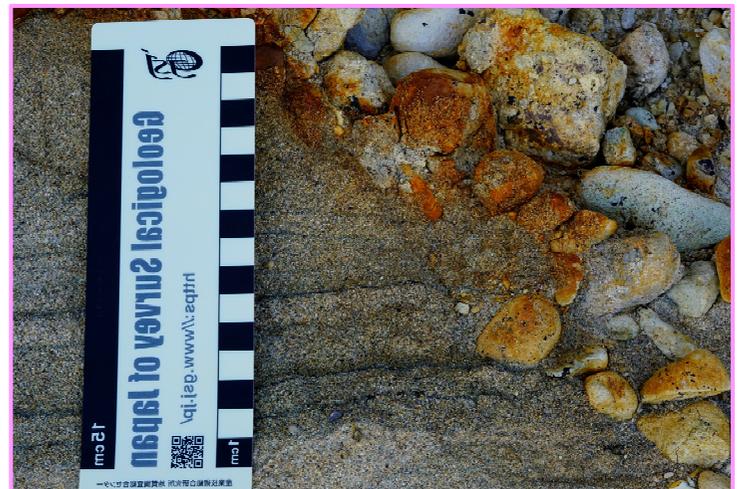
- F-1断層に関連する小断層は、M1ユニットに変位を与えており、Tf2ユニットの基底面直下まで剪断面が連続し、変位が認められる。
- 小断層に顕著な見かけ変位量の減衰は認められない。
- Tf2ユニットの基底面に、小断層による変位は認められない。
- Tf2ユニットに、剪断面は認められない。

はぎとり転写試料 写真(左右反転)(解釈線なし)

小断層上端付近 拡大写真①(左右反転)(解釈線なし)

小断層上端付近 拡大写真②(左右反転)(解釈線なし)

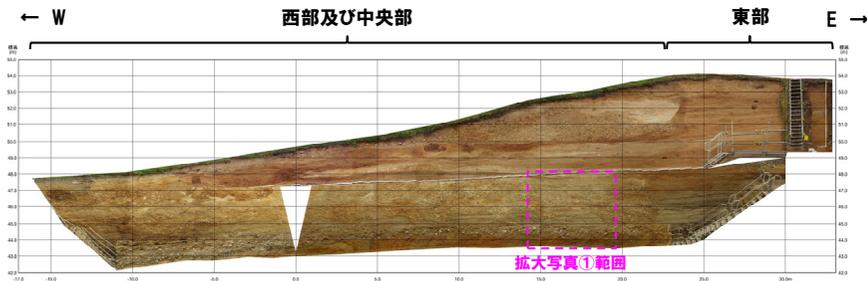
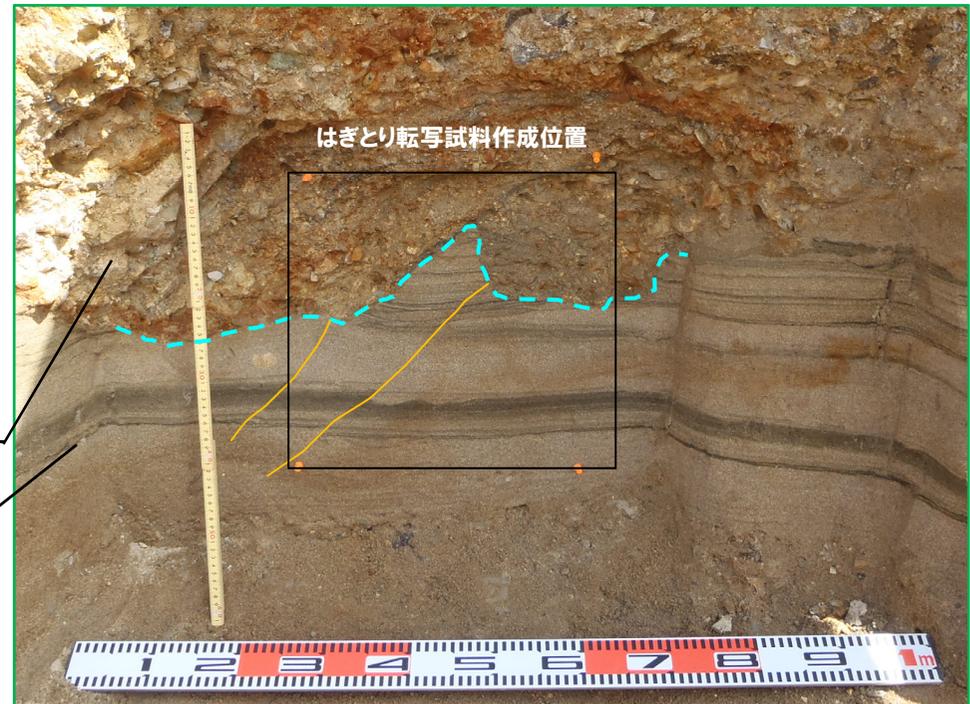
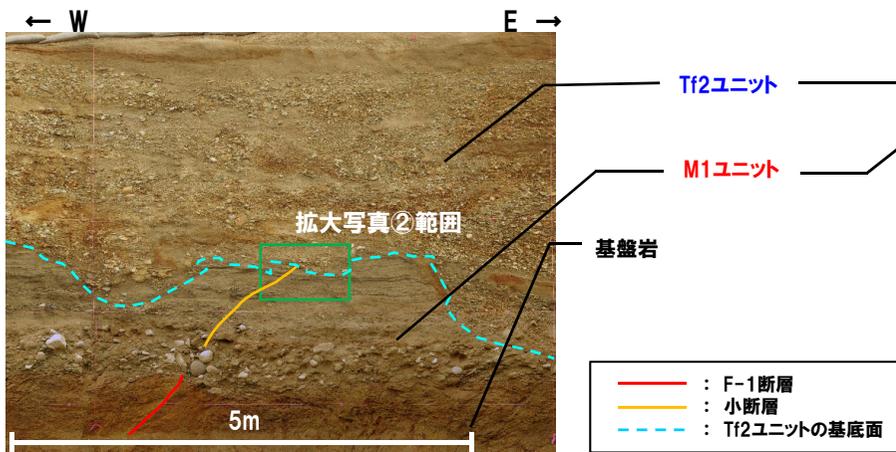
- R1.11.15現地調査時の壁面から奥行き方向に掘削を行い、M1ユニット及びTf2ユニットの層相境界付近において、露頭観察及びはぎとり転写試料を作成し、地質構造の観察を実施した。
- 北側壁面追加はぎとり転写試料は、R1.11.15現地調査時の壁面から約100cm奥行き方向で作成したものである(断面位置は、P93参照)。
- 本はぎとり転写試料は、M1ユニットにおいて、小断層による葉理のズレがTf2ユニットの基底面直下で認められること及びTf2ユニットは砂礫層であるため、Tf2ユニットの基底面直下の変位量が小さい場合においても、小断層による変位・変形の有無が確認できる比較的細粒な層相を呈する断面である。

開削調査箇所(北側)北側壁面写真

拡大写真②(解釈線あり)

拡大写真①(解釈線あり)

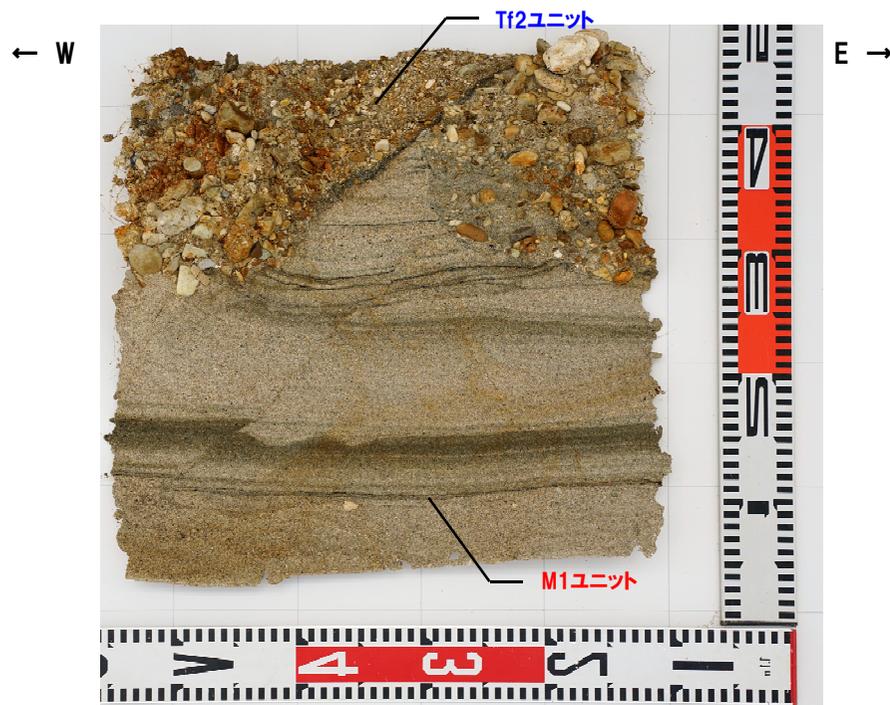
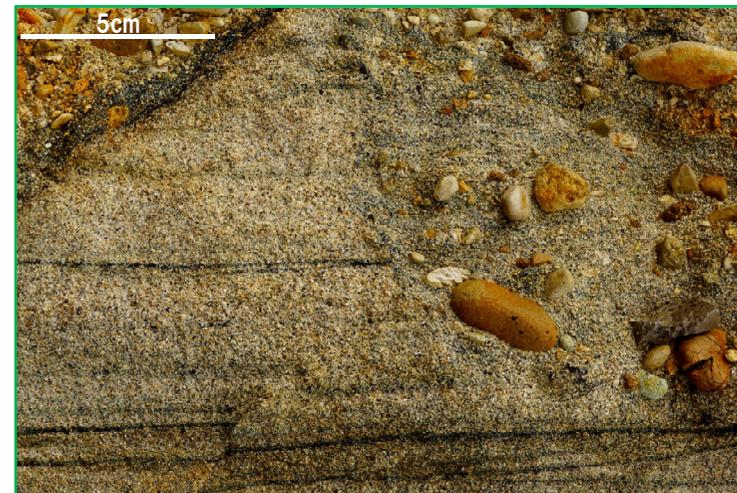
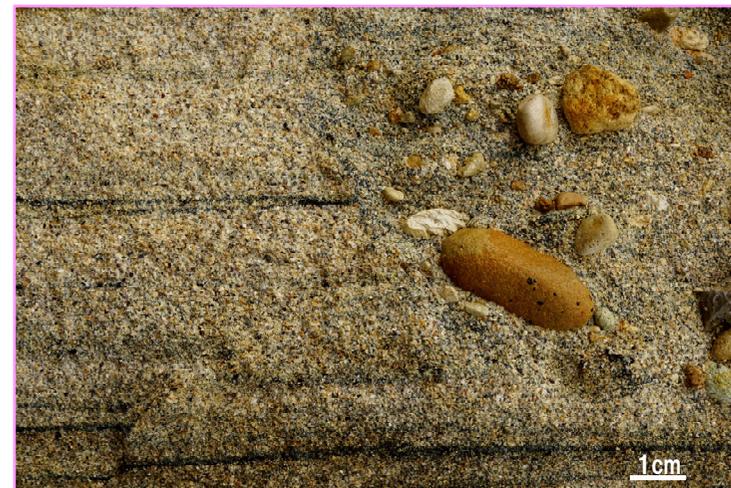
- 本はぎとり転写試料は、M1ユニットにおいて、小断層による葉理のズレがTf2ユニットの基底面直下で認められること及びTf2ユニットは砂礫層であるため、Tf2ユニットの基底面直下の変位量が小さい場合においても、小断層による変位・変形の有無が確認できる比較的細粒な層相を呈する断面である。
- F-1断層に関連する小断層は、M1ユニットに変位を与えており、Tf2ユニットの基底面直下まで剪断面が連続し、変位が認められる。
- 小断層に顕著な見かけ変位量の減衰は認められない。
- Tf2ユニットの基底面に、小断層による変位は認められない。
- Tf2ユニット中の比較的細粒な層相を呈する箇所に、剪断面は認められない。
- Tf2ユニットに、堆積構造の乱れは認められない。

はぎとり転写試料 写真(左右反転)(解釈線なし)

小断層a上端付近 拡大写真①(左右反転)(解釈線なし)

小断層a上端付近 拡大写真②(左右反転)(解釈線なし)
