東京電力福島第一原子力発電所  
事故の調査・分析に係る中間取りまとめ  
～2019年9月から2020年11月までの検討～

東京電力福島第一原子力発電所における  
事故の分析に係る検討会

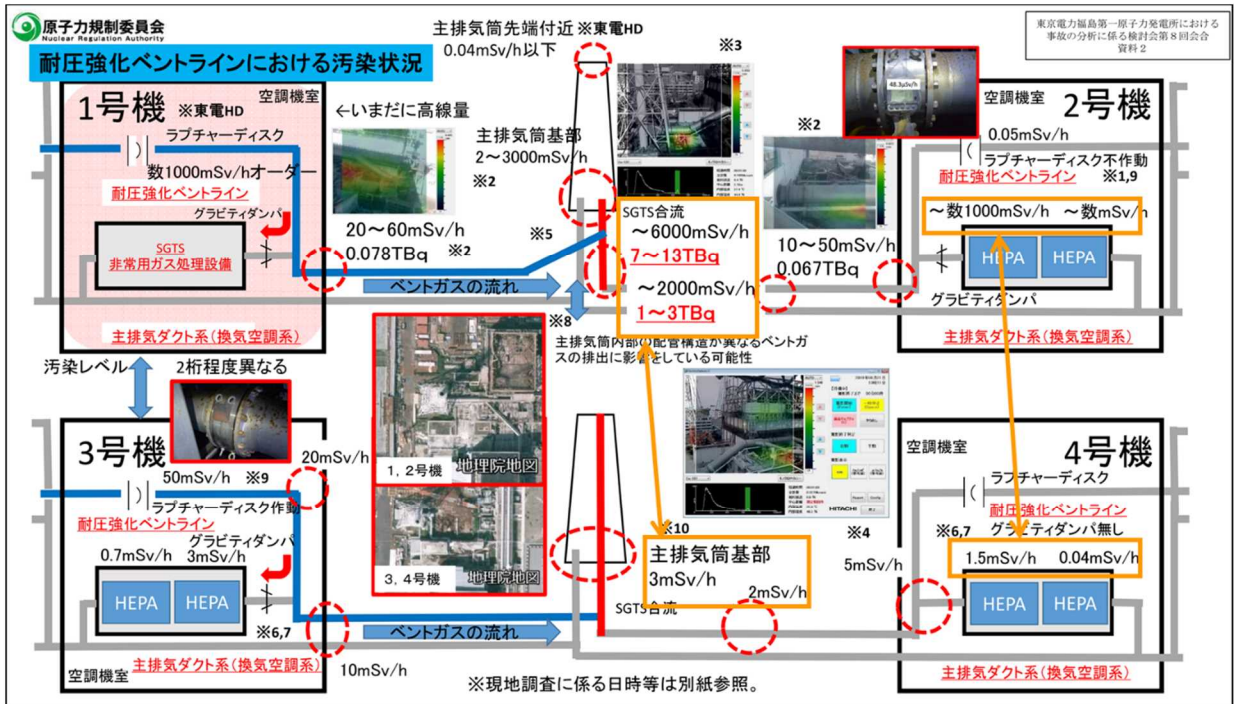
図1 1/2号機 SGTS 配管系及び3/4号機 SGTS 配管系の汚染状況

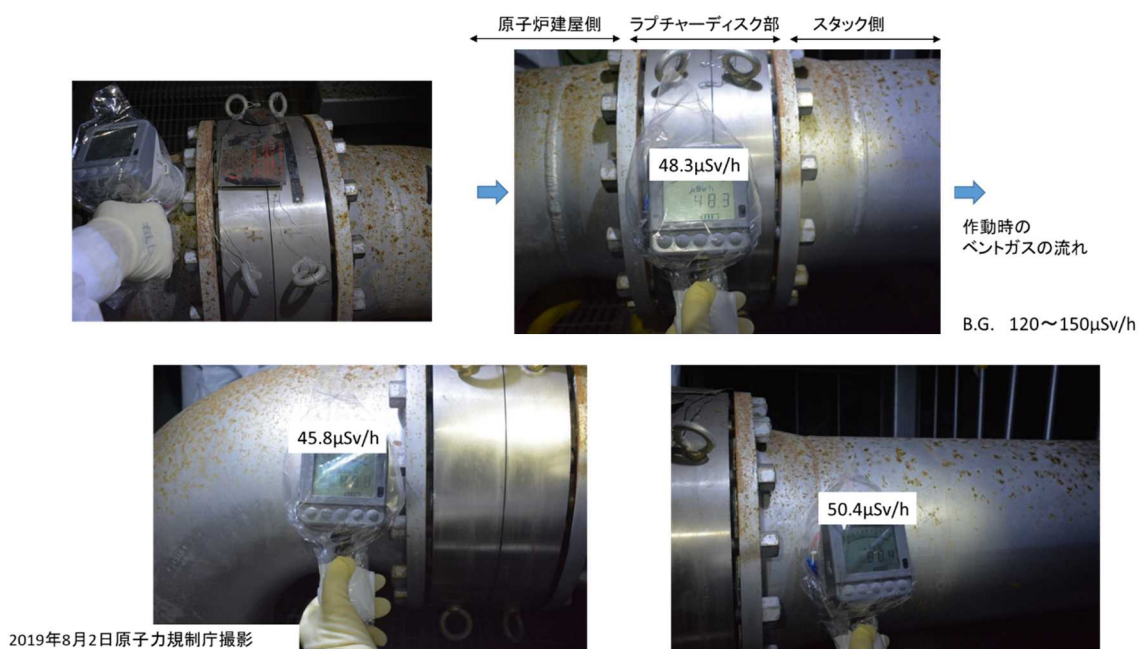
その結果、SGTS室内のバックグラウンド（ $120\sim 150\mu\text{Sv/h}$ ）に対して、ラプチャーディスク及びその前後の配管表面近くの放射線量率はそれぞれ約 $50\mu\text{Sv/h}$ （ $0.05\text{mSv/h}$ ）であった。（図1、2）

図1 2号機の測定結果

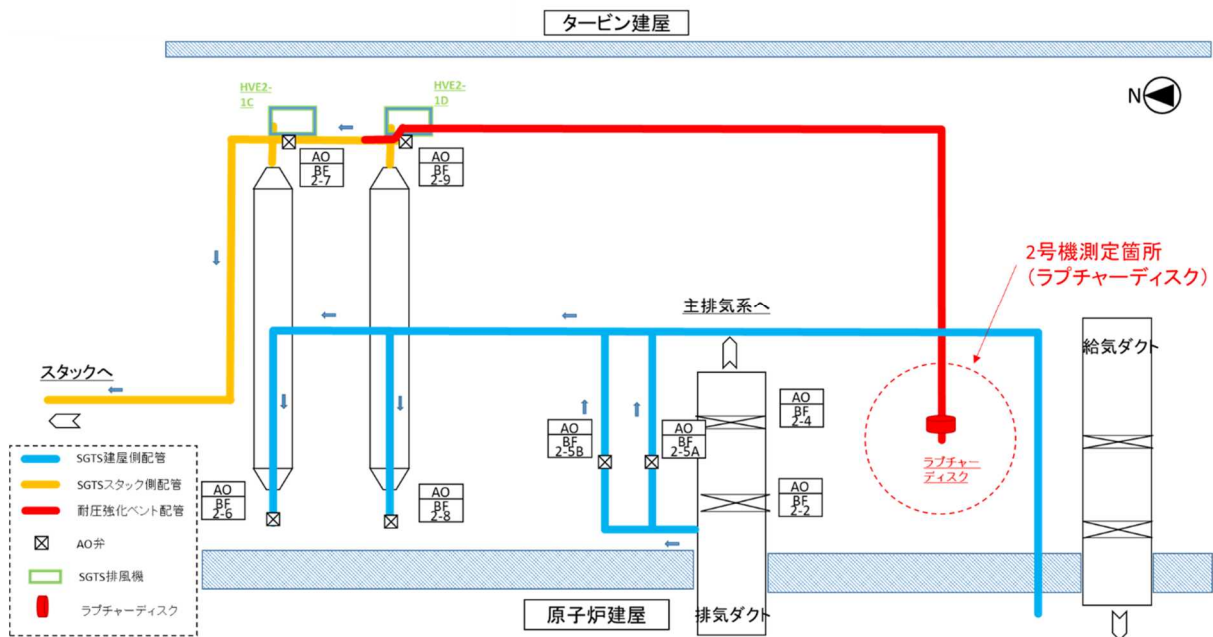
図2 2号機の測定箇所

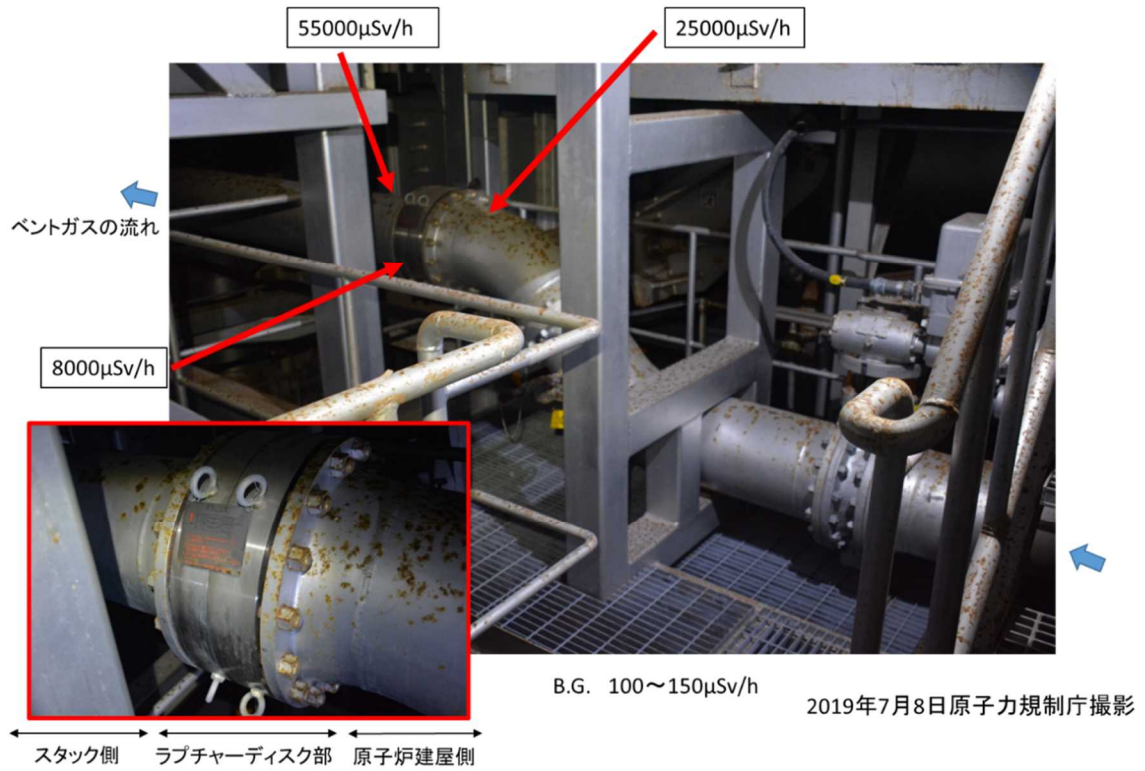
一方、2019年7月8日に測定した3号機ラプチャーディスク付近の放射線量率については、3号機SGTS室内のバックグラウンド(100~150 $\mu$ Sv/h)に対して、最大で55,000 $\mu$ Sv/h(55mSv/h)(ベントガスの下流側)であり、ラプチャーディスクに高い汚染が確認されている。(図3、4)

図3 3号機の測定結果

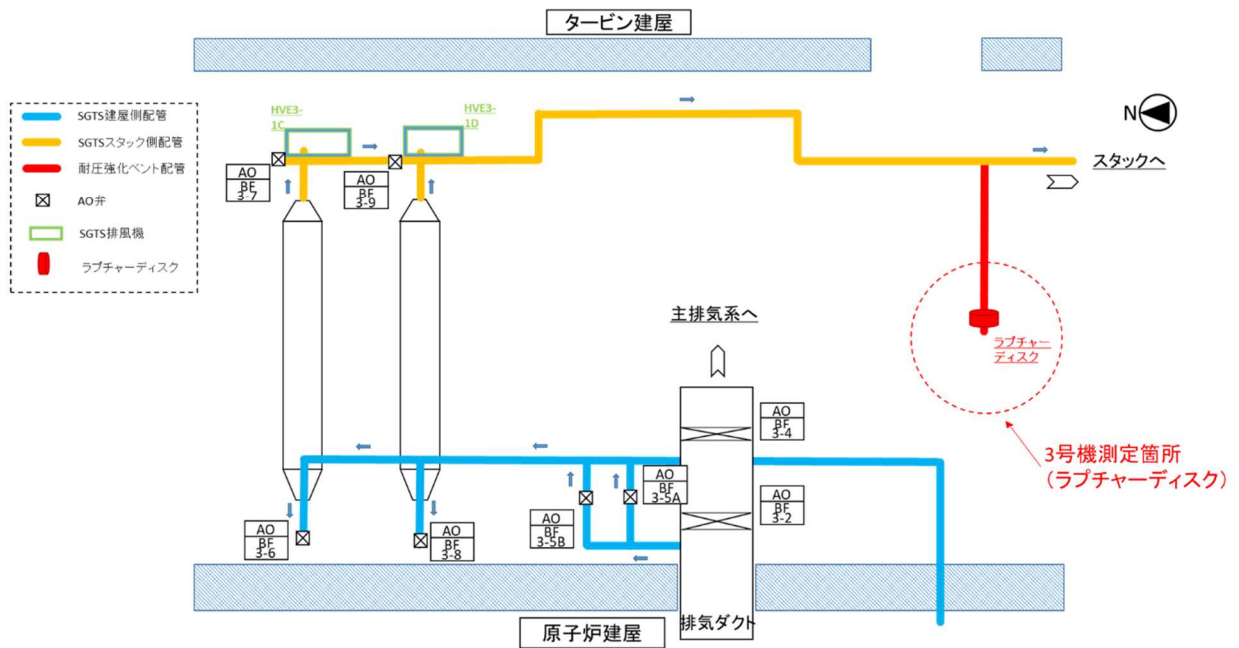
図4 3号機の測定箇所

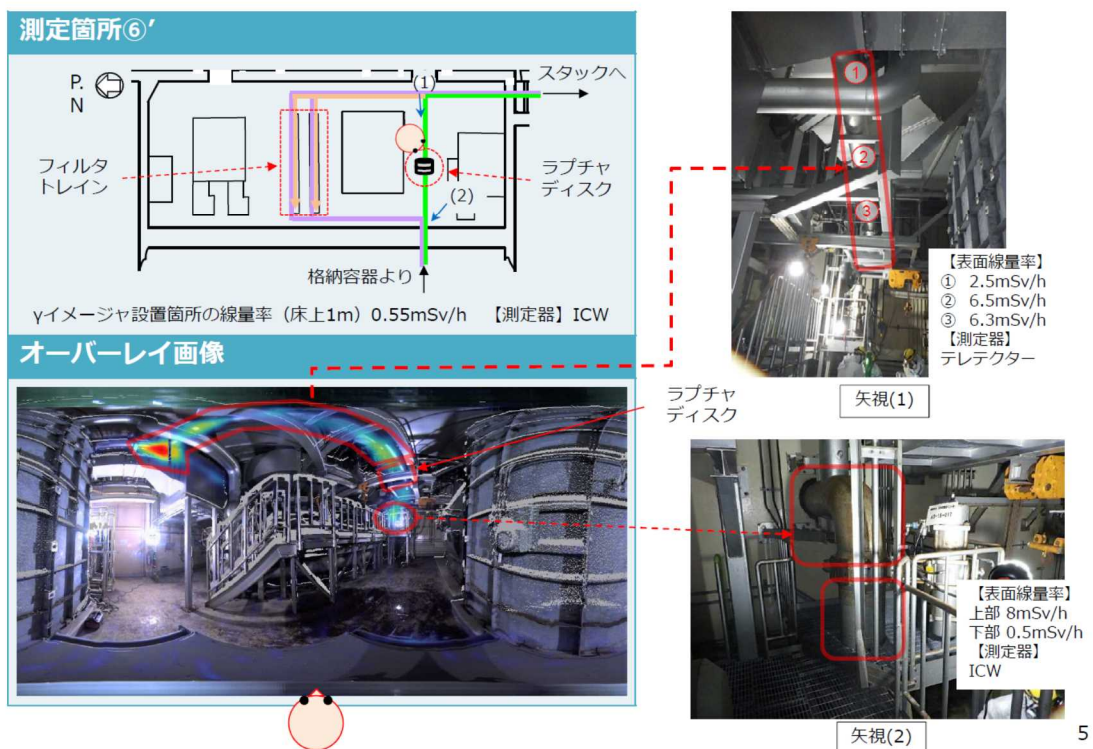
また、東京電力が2020年9月に実施した3号機SGTS室内のγイメージャ<sup>1</sup>を用いた線量分布の測定並びに電離箱式サーベイメータ<sup>2</sup>及びテレテクターによる配管の表面線量率の測定<sup>3</sup>では、ラプチャーディスク付近の配管（ベントガスの下流側）で6.3 mSv/hが測定されており、ベントガスによる汚染のあとが確認されている。（図5）

図5 3号機の測定結果（室内その2）（東京電力）

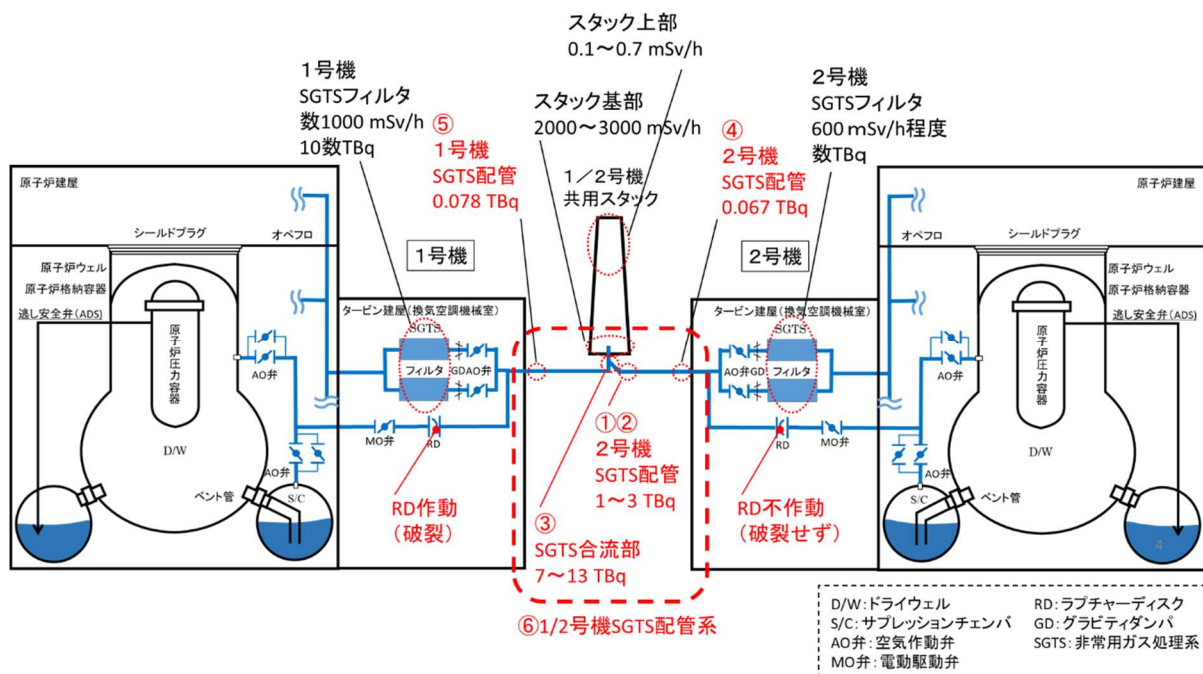
現地調査の結果、2号機のSGTS配管系は、1号機のSGTS配管系より相対的に汚染レベルが高く、ベントに成功してない2号機のSGTS配管系の方が、ベントに成功した1号機のSGTS配管系よりも汚染レベルが高いことが確認された。（図1）

図1 1/2号機SGTS配管系の汚染状況（概要図）

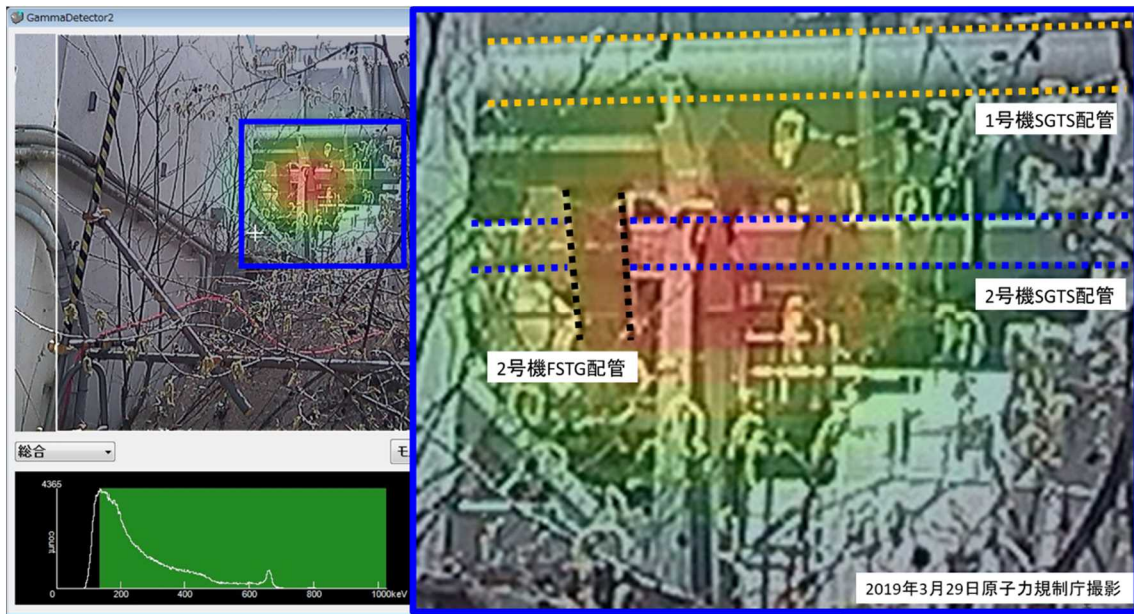
図 1-① 1号機 SGTS 配管及び 2号機 SGTS 配管 (ガンマカメラ)

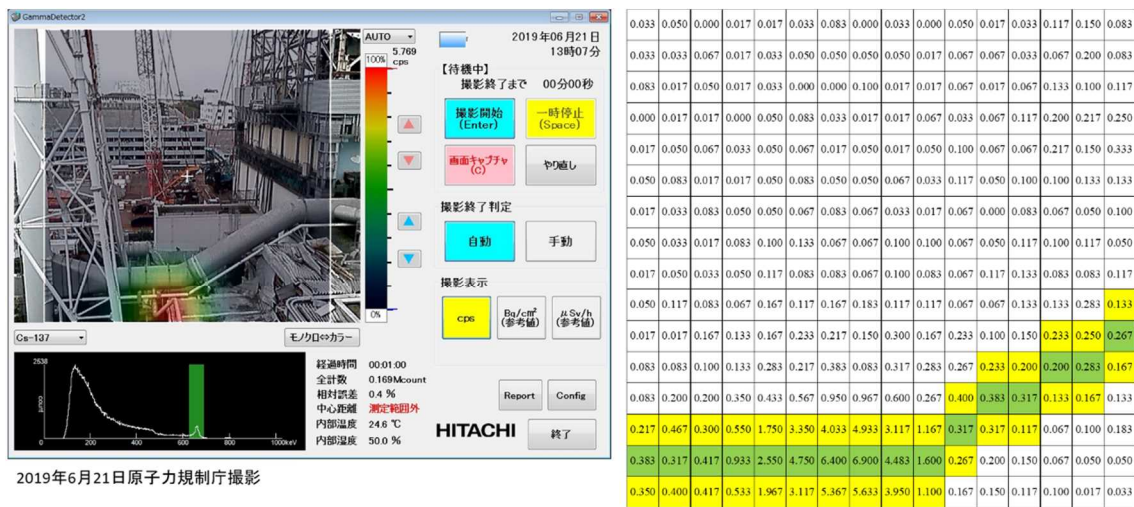
2号機SGTS配管系では、図1-②及び図1-③のように配管の曲がり部やバタフライ弁の付近で汚染レベルが高くなっている。

図 1-② 2号機 SGTS 配管の汚染状況 (ガンマカメラ)

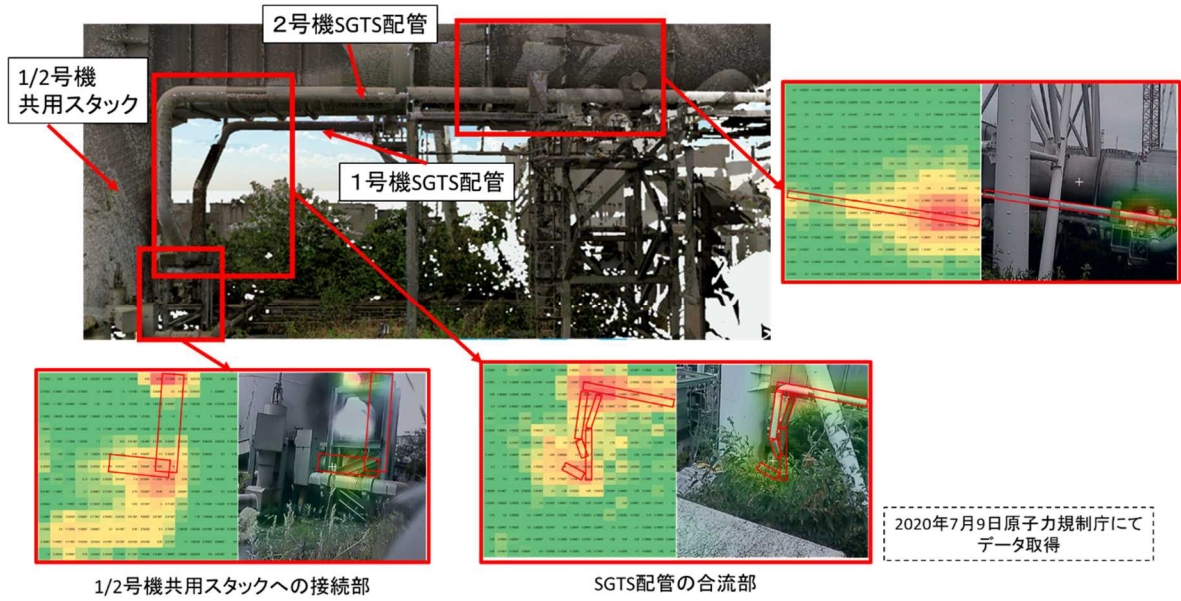
図1-③ SGTS 配管合流部の汚染状況（ガンマカメラ）

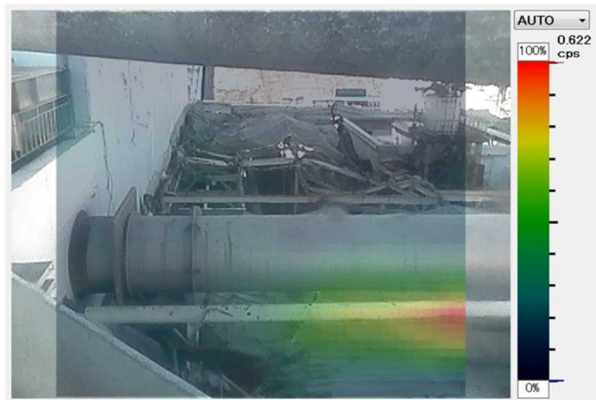
図1-④ 2号機 SGTS 配管系の汚染状況（ガンマカメラ）

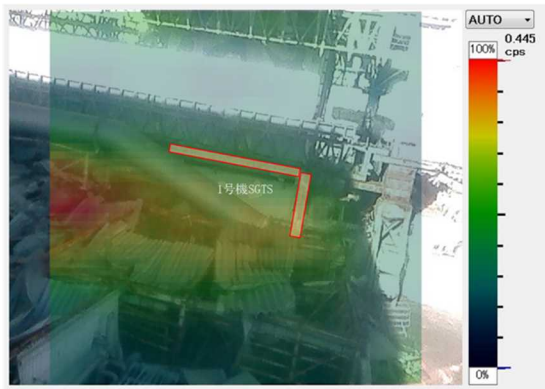
図1-⑤ 1号機SGTS配管系の汚染状況(ガンマカメラ)

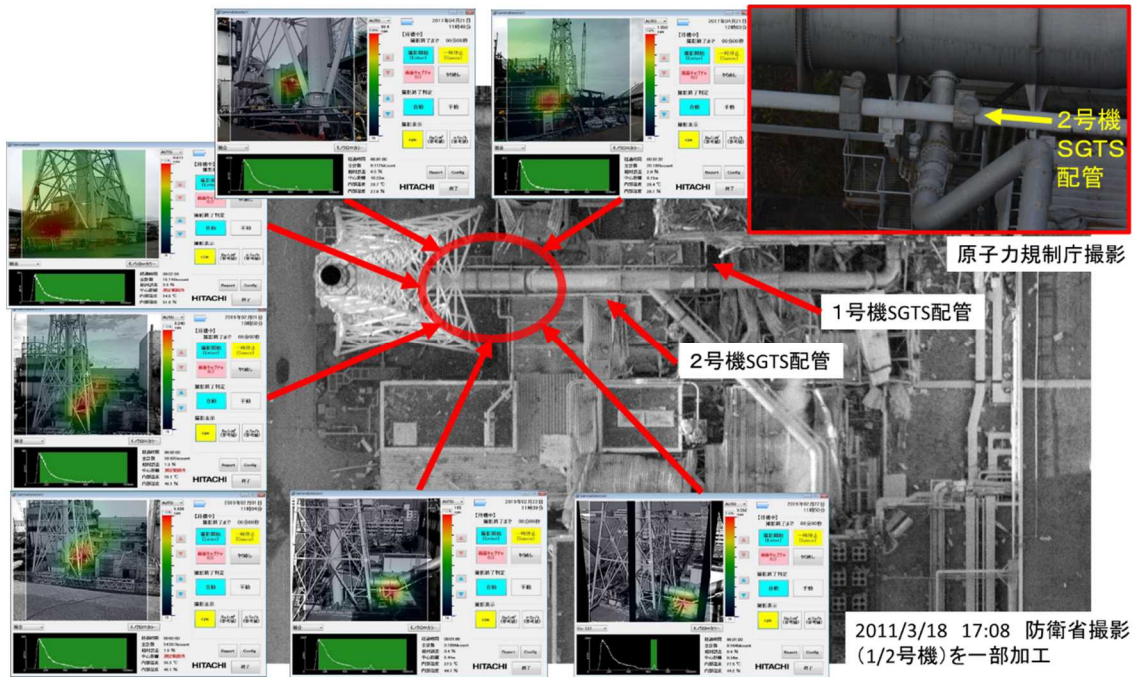
図1-⑥ 1/2号機SGTS配管系の汚染状況(ガンマカメラ)

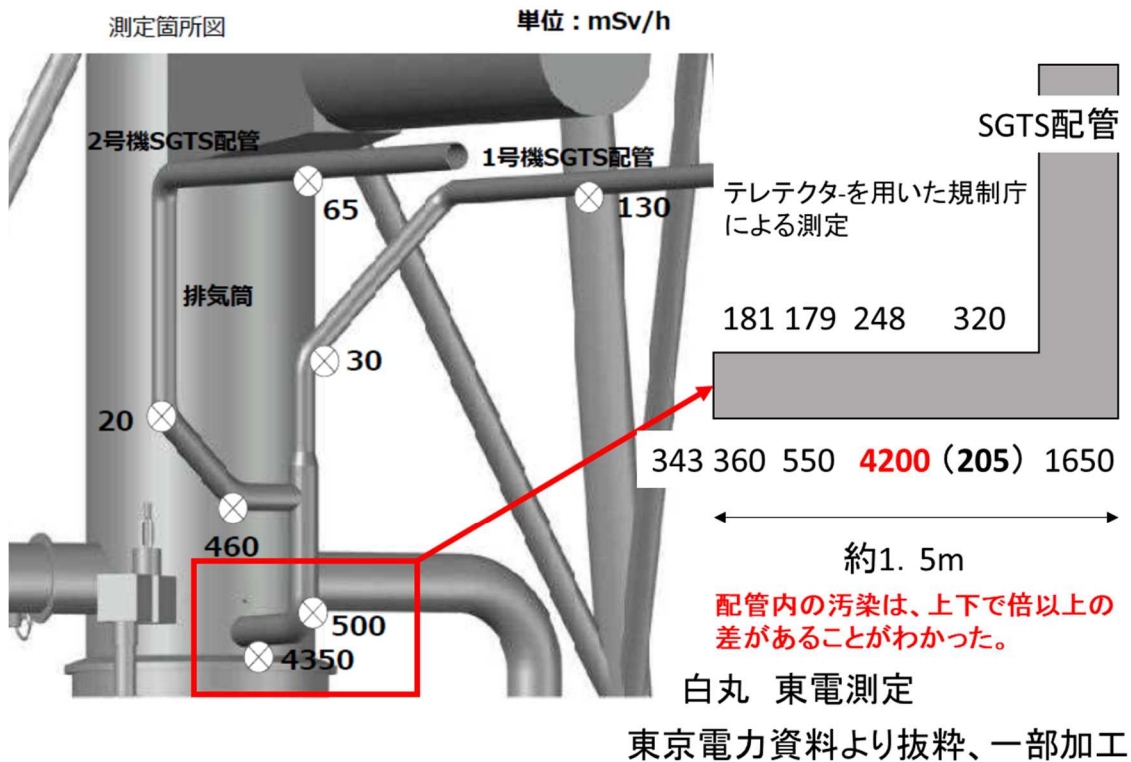
また、1号機SGTS配管系と2号機SGTS配管系の配管が合流し、1/2号機共用排気筒に接続される箇所においても高い汚染が確認された。テレクターによる表面線量率の測定では、配管の上側より下側で高い汚染が確認された。(図2)

図2 1/2号機共用排気筒接続部の配管汚染状況（テレテクター）

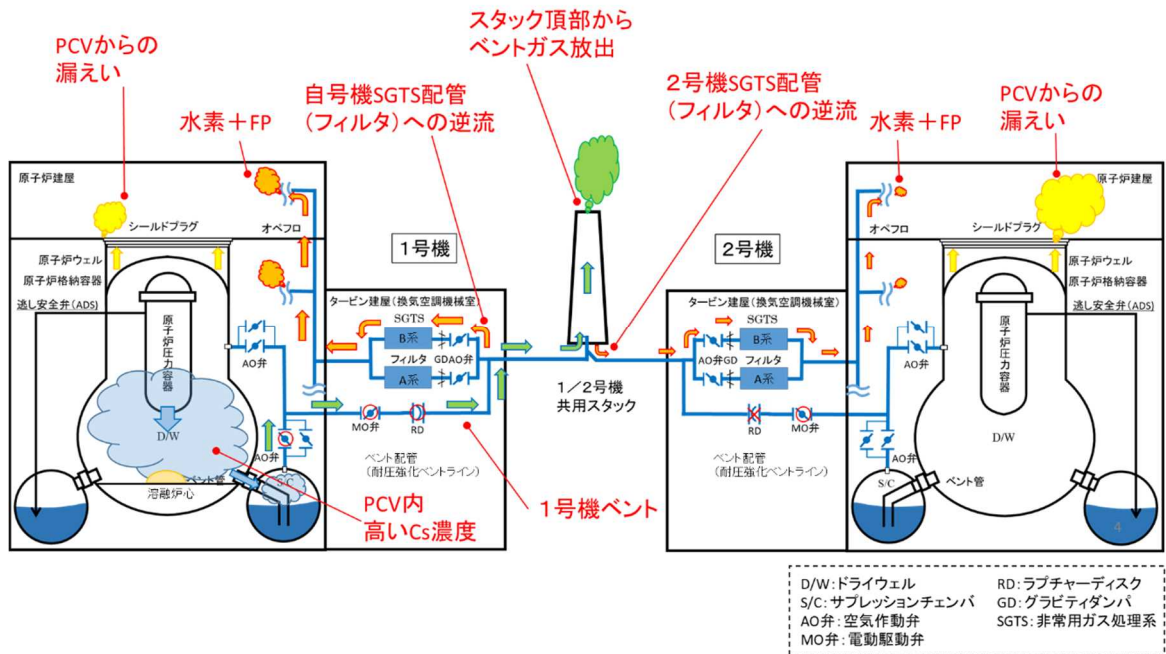
このため、この分析は定性的には妥当なものであると判断する。(図3)

図3 2号機 SGTS 配管系への流れ込み(逆流)

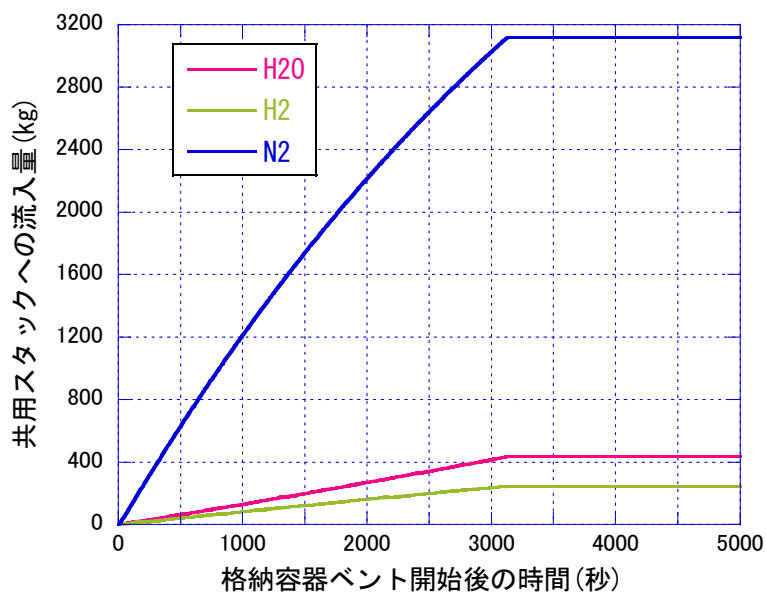
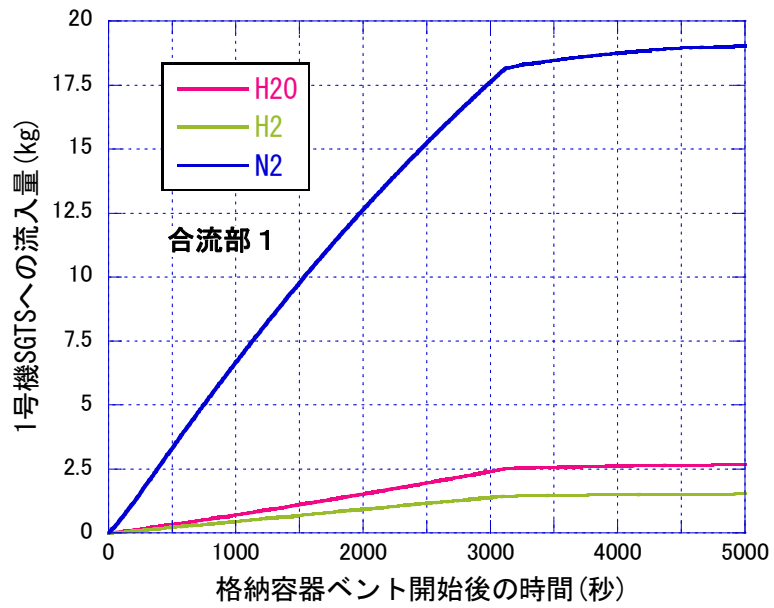
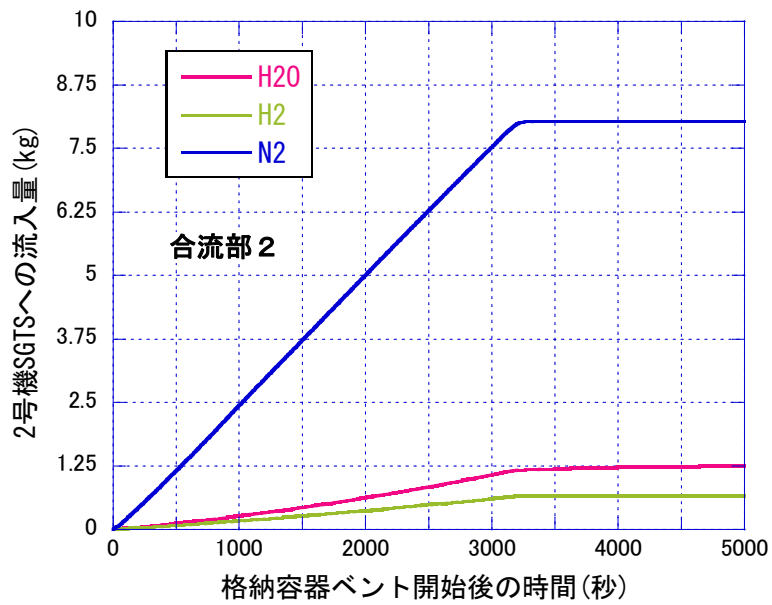
図4においては、グラビティダンパの漏洩面積が設計条件と同じ基本解析条件における、ベントガスの成分である窒素、水素、水蒸気について、共用スタックに流入する流れ、並びに、合流部1及び2において1号機及び2号機の送風機に向かう流れの流量積算値の時間変化を示す。これらより、ベントから放出された気相質量に対する1号機送風機、及び、2号機送風機に流入した気相質量は、それぞれ、0.6%、及び、0.3%であった。この際、S/Cから放射性物質が気体に均質に混合し流出したと仮定する場合、放射性物質の1号機及び2号機送風機への流入量は、それぞれ、0.9TBqと0.4TBqである。この結果は、調査結果で示された汚染量より大幅に小さく、グラビティダンパの漏洩量が設計条件よりも大きかった可能性が示されている。

以上の結果は、グラビティダンパの逆流防止機能の劣化が、SGTS 配管やフィルタの汚染状況に強く影響すること、及び、劣化がない場合は、調査結果と整合する結果は得られないことを示した。

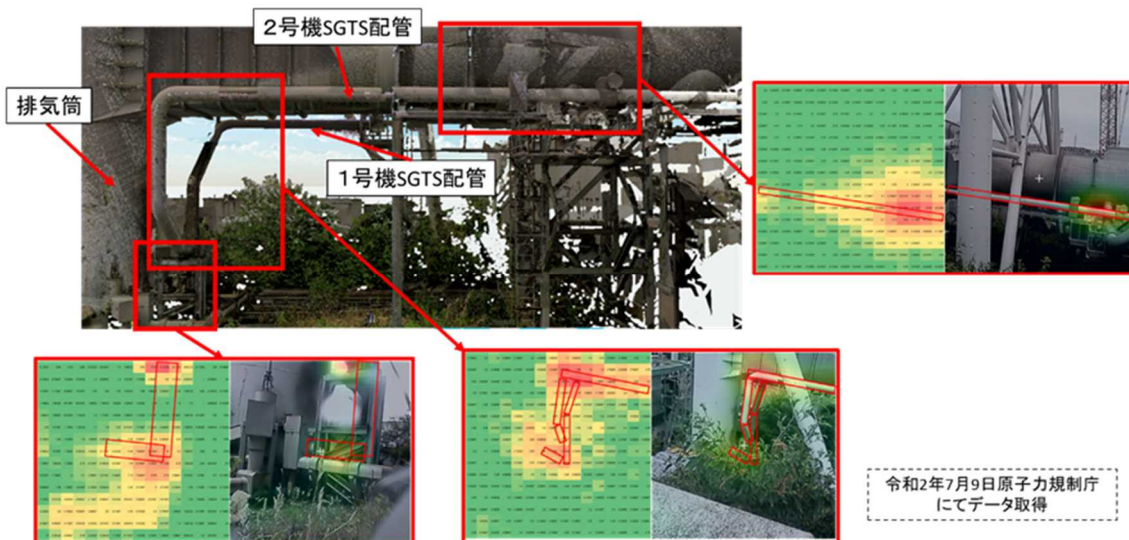
図2 1 / 2号機 SGTS 配管接続部付近 (ガンマカメラ)

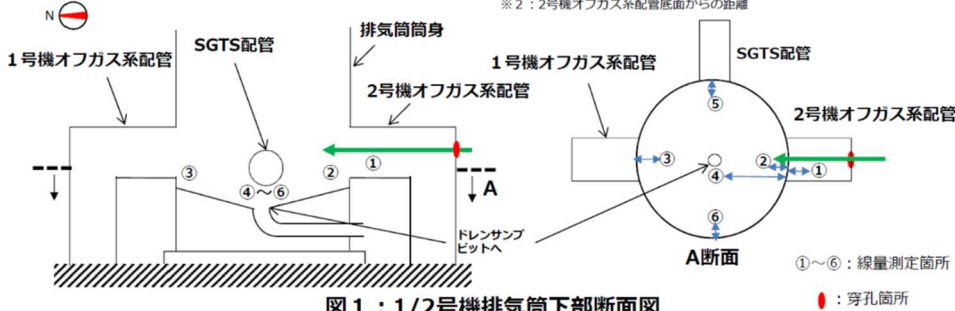
図1：1/2号機排気筒下部断面図

測定箇所	測定値 [mSv/h]	測定位置 ※1	
		排気筒底面から	排気筒内面から(A断面参照)
①	460	約0cm ※2	約-50cm
②	100	約55cm	約20cm
③	380	約10cm	約70cm
④	280	約25cm	約150cm
⑤	820	約50cm	約10cm
⑥	320	約25cm	約10cm

①～⑥：線量測定箇所  
 ●：穿孔箇所

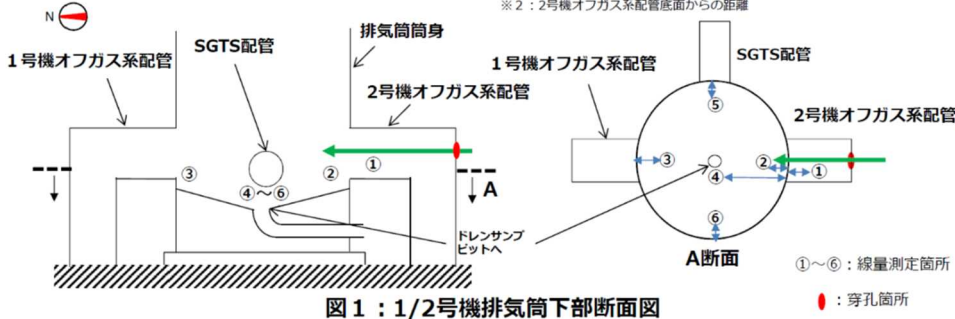
図1：1/2号機排気筒下部断面図

測定箇所	測定値 [mSv/h]	測定位置 ※1	
		排気筒底面から	排気筒内面から(A断面参照)
①	460	約0cm ※2	約-50cm
②	100	約55cm	約20cm
③	380	約10cm	約70cm
④	280	約25cm	約150cm
⑤	820	約50cm	約10cm
⑥	320	約25cm	約10cm

①～⑥：線量測定箇所  
 ●：穿孔箇所

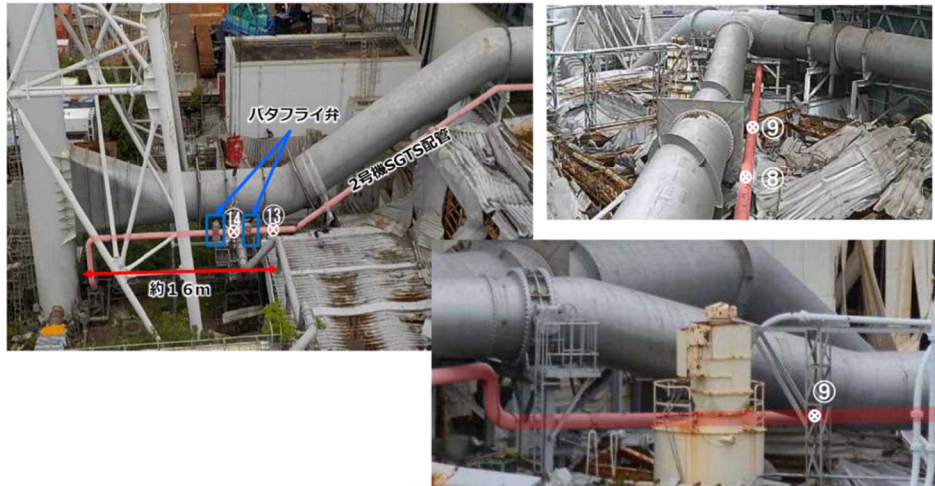
- ・高い放射線量が確認された、No.13(650mSv/h)及びNo.14(400mSv/h)付近にはバタフライ弁が設置されているため、放射性物質が止まりやすい環境も考えられる。
  - ・一方、No.8/9(⑧150mSv/h、⑨160mSv/h)に関しては水平配管部分であった。
- ※周辺からの影響を低減するためコリメートして測定。(測定方法はP3参照)

図10 SGTS配管近傍線量調査結果(高線量箇所)(東京電力調査)

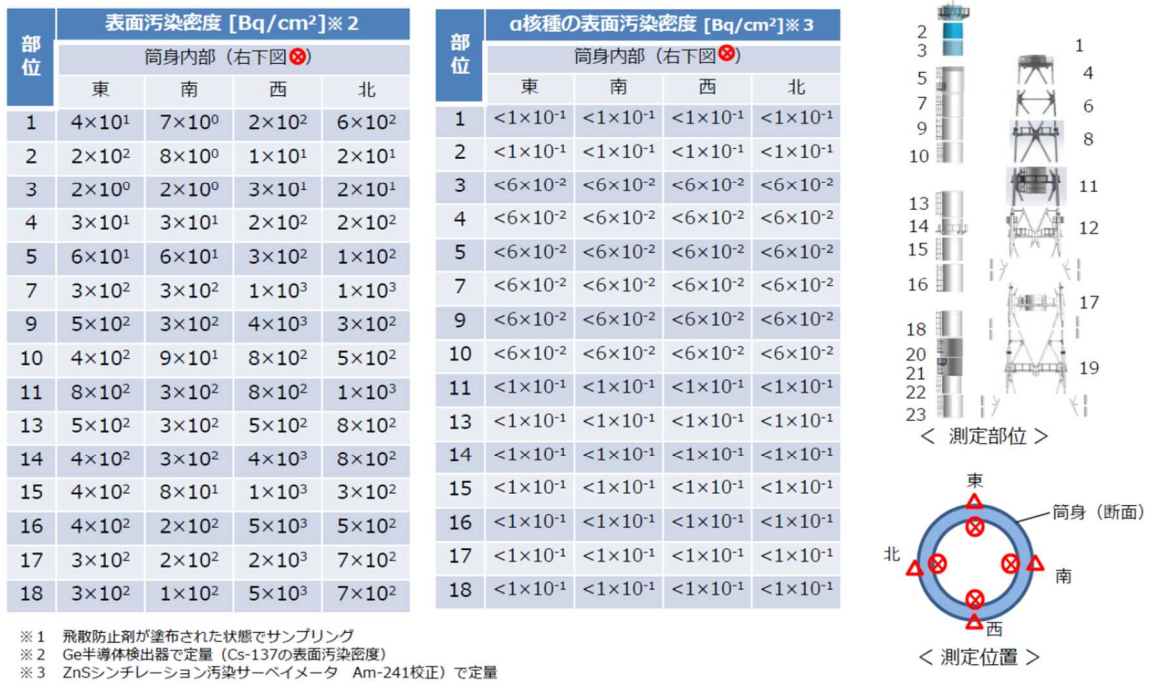
図12 1/2号機共用排気筒 1~18ブロック目解体部材の表面汚染密度測定結果 (東京電力調査)

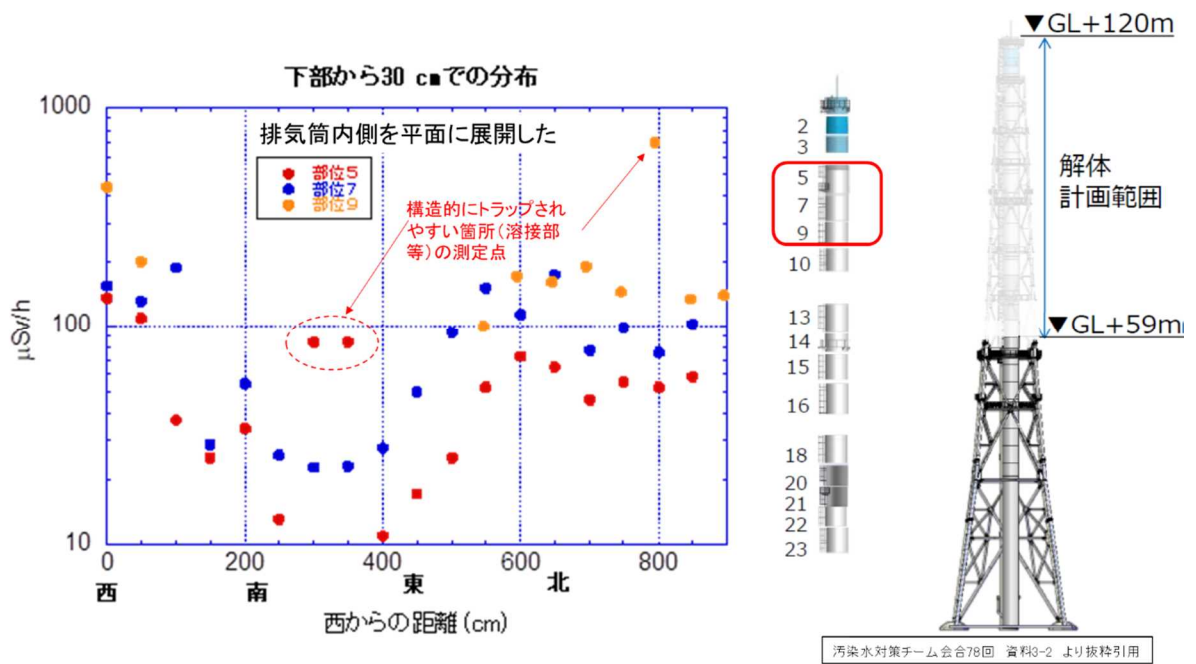
測定結果から、排気筒の周方向については、汚染は一定ではなく、東西南北の方向によって分布があること、上下方向については、下部に向かうほど汚染レベルが高くなる傾向が確認された。測定を行った切断片 (No. 5、No. 7、No. 9) では、構造的に放射性物質をトラップしやすい溶接部等の箇所を除いて北東方向に最も汚染密度が高い箇所があること、排気筒のより下部に位置する切断片 No. 9 が上部に位置する No. 5 及び No. 7 に比べて全体的に汚染密度が高くなっていることが確認された。

このことから、1号機ベント時のベントガスの排気筒内における流動は内面に対して均一な流れではなかったと考えられる。(図 1 4)

図 1 4 電離箱による線量当量率の測定結果（調査チーム）

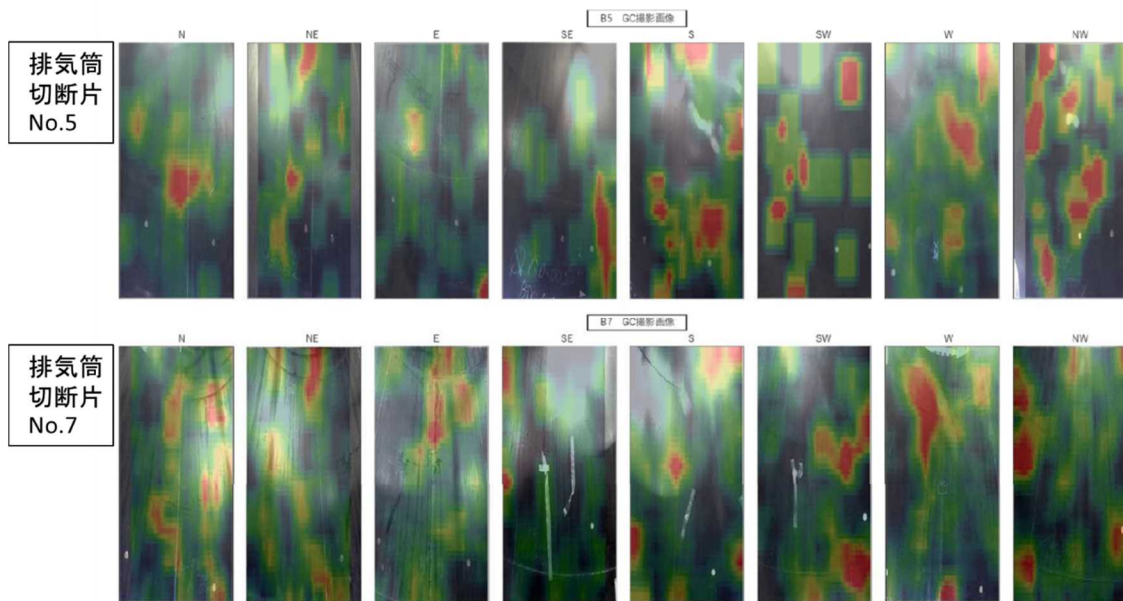
排気筒の周方向における汚染密度の分布は、ガンマカメラによる排気筒内面の汚染密度分布の測定でも確認されている。（図 1 5～1 7）

図 1 5 排気筒内面の汚染密度分布（ガンマカメラ画像（No. 5, No. 7））

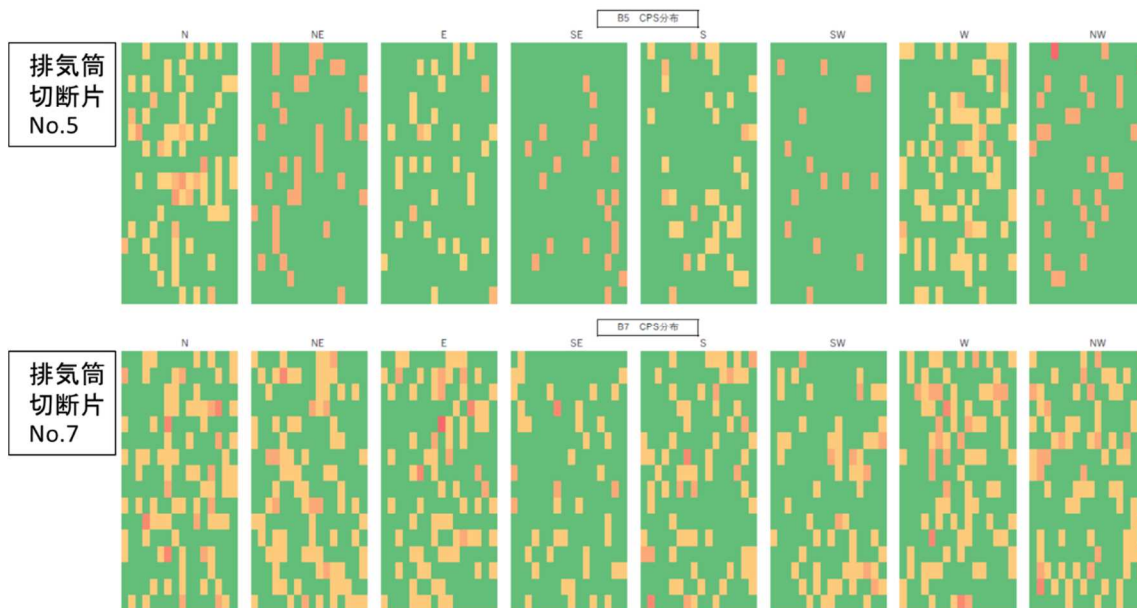
図 1 6 排気筒内面の汚染密度分布（計数率分布（No. 5, No. 7））

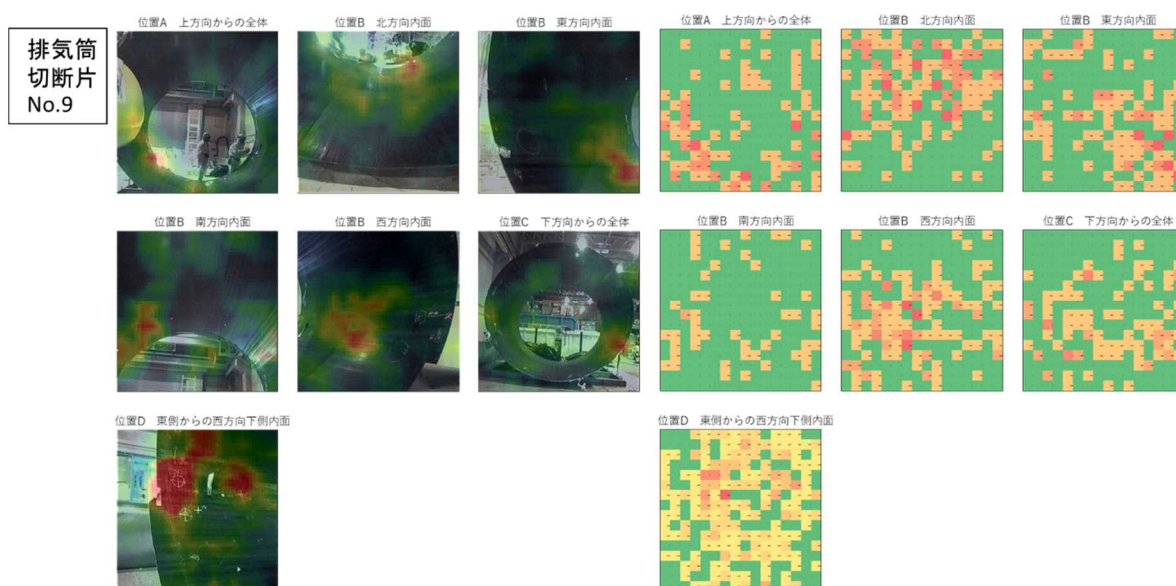
図 1 7 排気筒内面の汚染密度分布（ガンマカメラ画像及び計数率分布（No. 9））

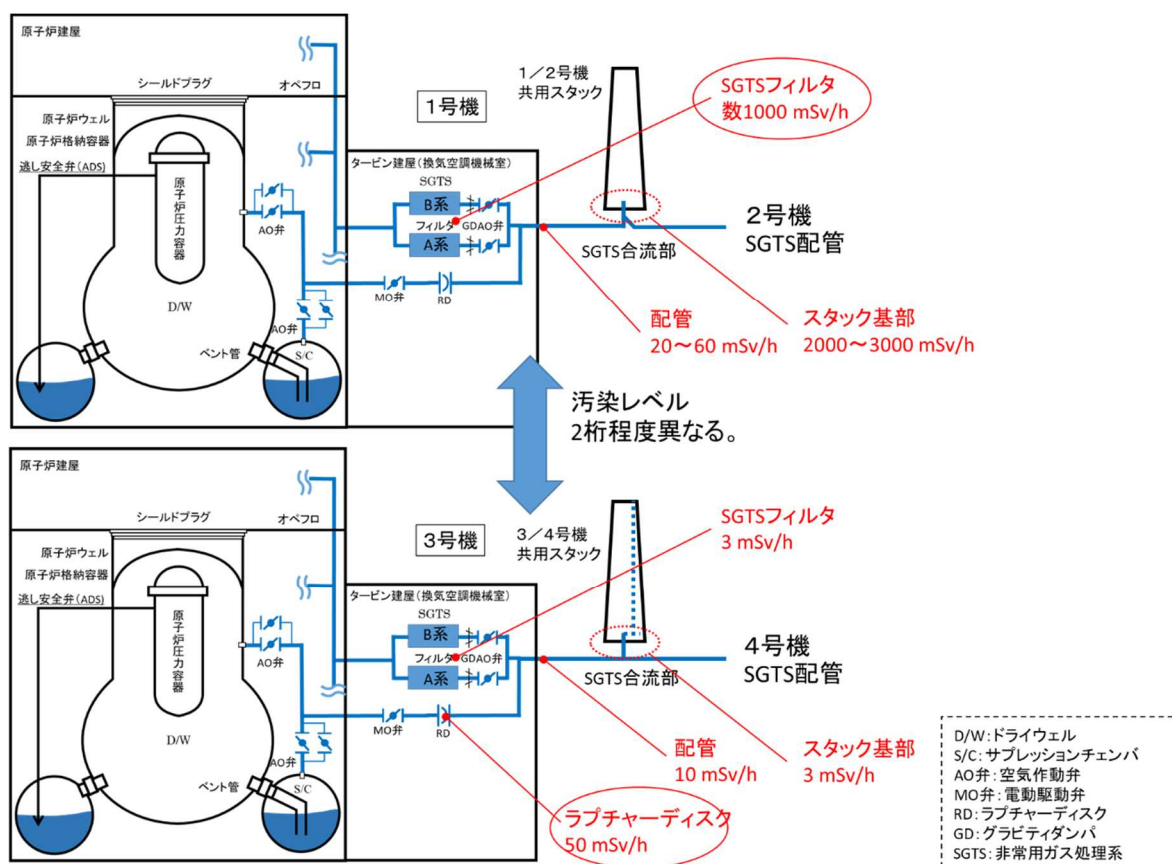
図1 1/2号機 SGTS 配管系及び3/4号機 SGTS 配管系の汚染程度

1/2号機 SGTS 配管系及び3/4号機 SGTS 配管系では、2号機のラプチャーディスクが不動作（破裂せず）でベントに成功していないこと（別添2参照）、及び4号機は定期検査中で全ウラン燃料が原子炉圧力容器から使用済燃料プールに取り出されていたことから、2号機及び4号機は汚染源とならない。

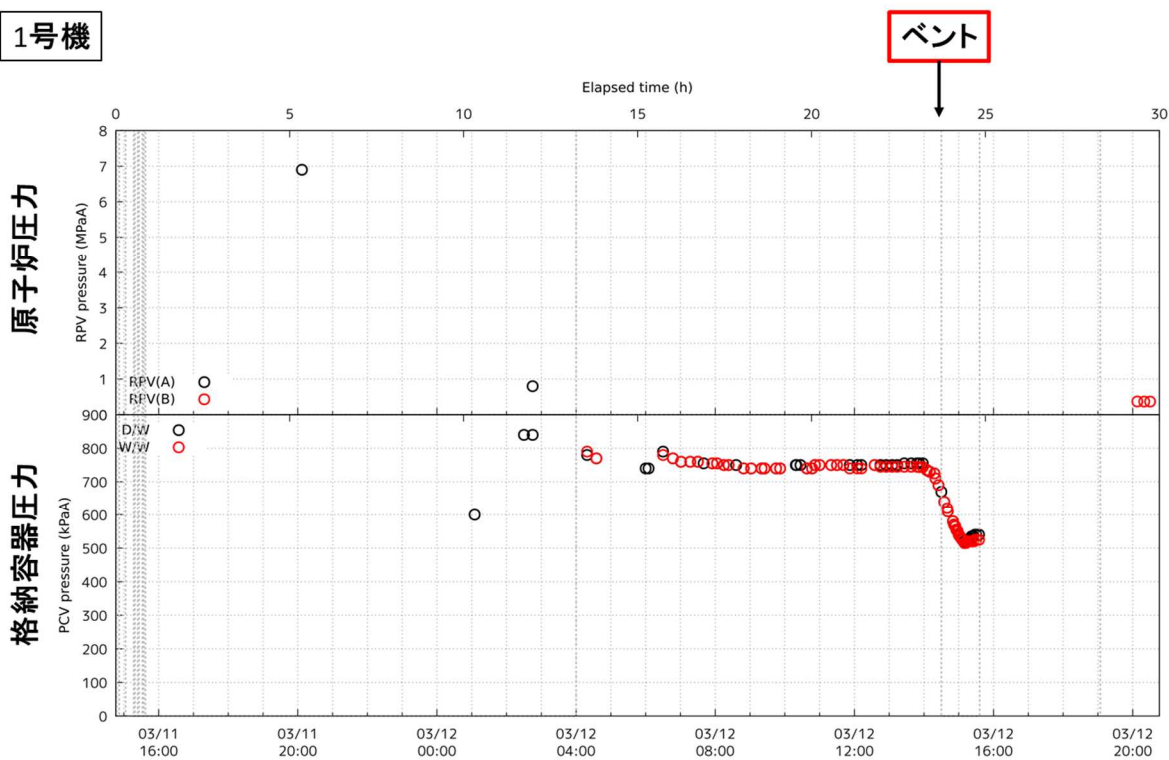
1号機については、ベントの約12時間前には原子炉圧力容器圧力が1MPa(gage)を下回り、この時点で原子炉圧力容器下部の大きな破損が想定される。(図3)

図3 1号機原子炉圧力の推移

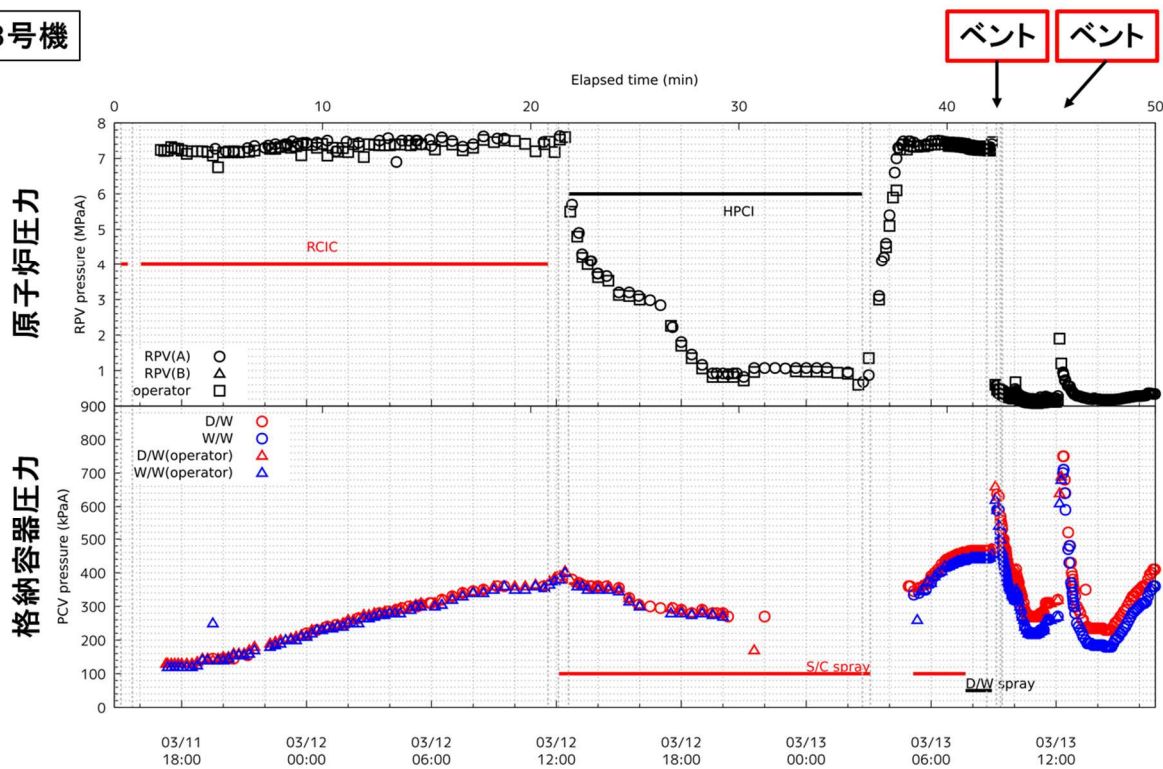
一方、3号機では、ベント時点まで原子炉圧力容器圧力は7MPa(gage)付近を維持しており、その時点までに原子炉圧力バウンダリから原子炉格納容器への漏えいが多少あったとしても、炉心が原子炉圧力容器下部に落下するような事態には至っていなかったと判断している。(図4)

図4 3号機原子炉圧力の推移

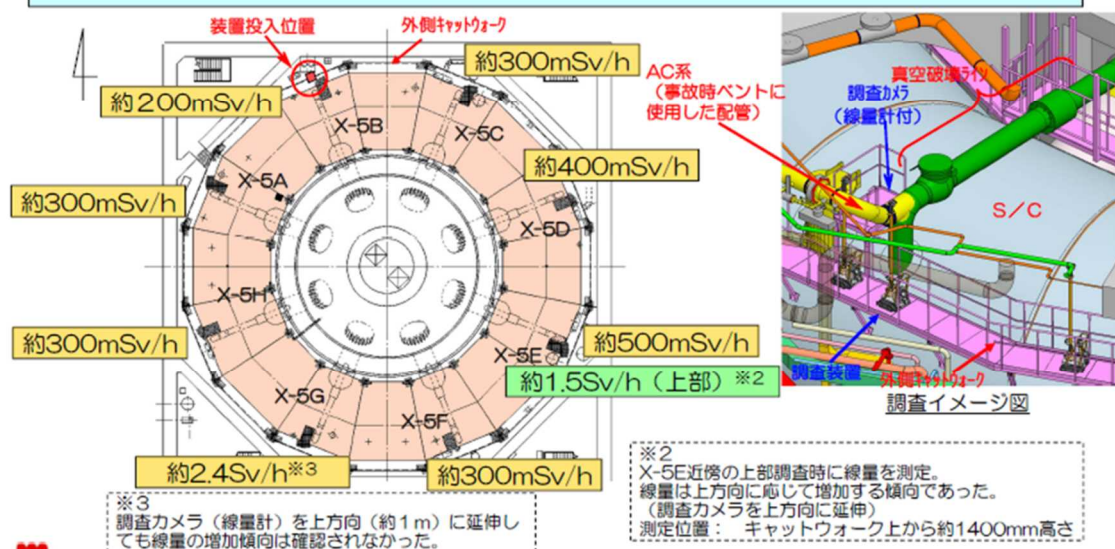
この線量測定結果では、S/Cに繋がっている真空破壊弁の一つ(X-5E)で約1.5 Sv/hの線量が測定された。他の真空破壊弁については、約200~400 mSv/hであり、当該真空破壊弁(X-5E)が1桁程度高い値であった。(図7)

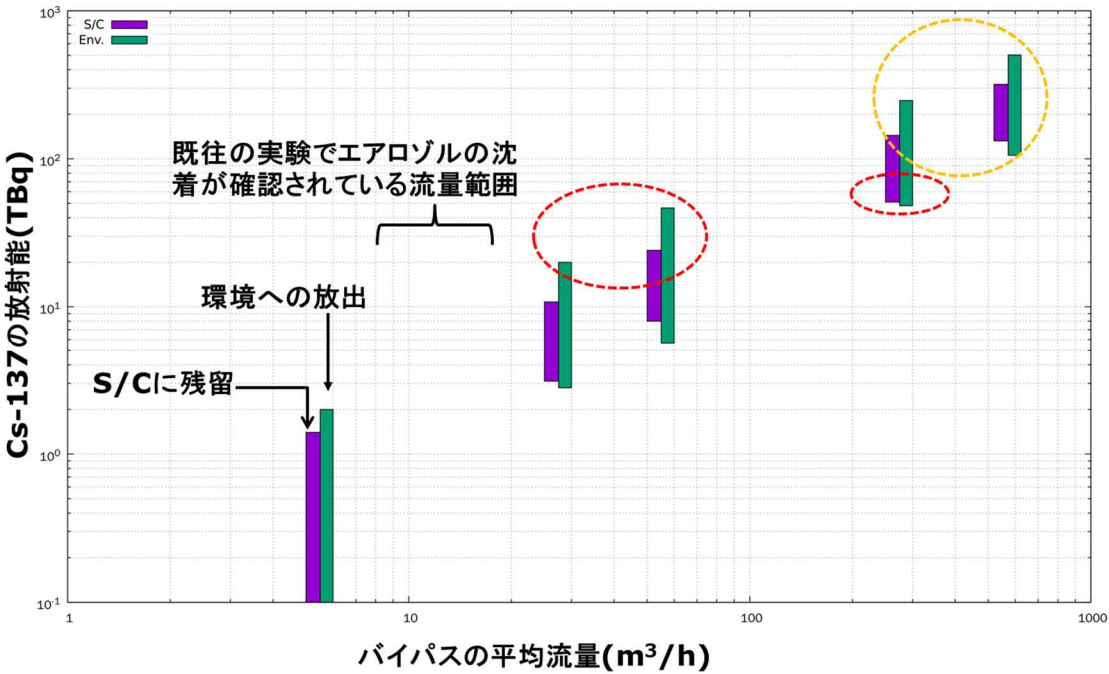
真空破壊弁のバイパス流量をパラメータとして変化させ、真空破壊弁のバイパスによって S/C へ移行する Cs-137 について、ベントによって環境へ放出される量と S/C に残留する量を評価した。バイパス部での流量が 100 m<sup>3</sup>/h を超えるような大規模な漏えいの場合は、ベントによって環境へ放出される Cs-137 の放射能は数百 TBq となることが

分かる。これは環境中で測定された放出量を大幅に超えており、このような規模のバイパスが生じたとは考え難い。また、前述のようにバイパスが生じないと考えた場合でも、ベントによる環境への放出量は100 TBq程度と評価されていることから、1号機のベント放出量が高くなった主要因を、真空破壊弁のバイパスによるものとすることは合理的ではない。

図 4 Cs-137 の移行量 (バイパスによる増加分)

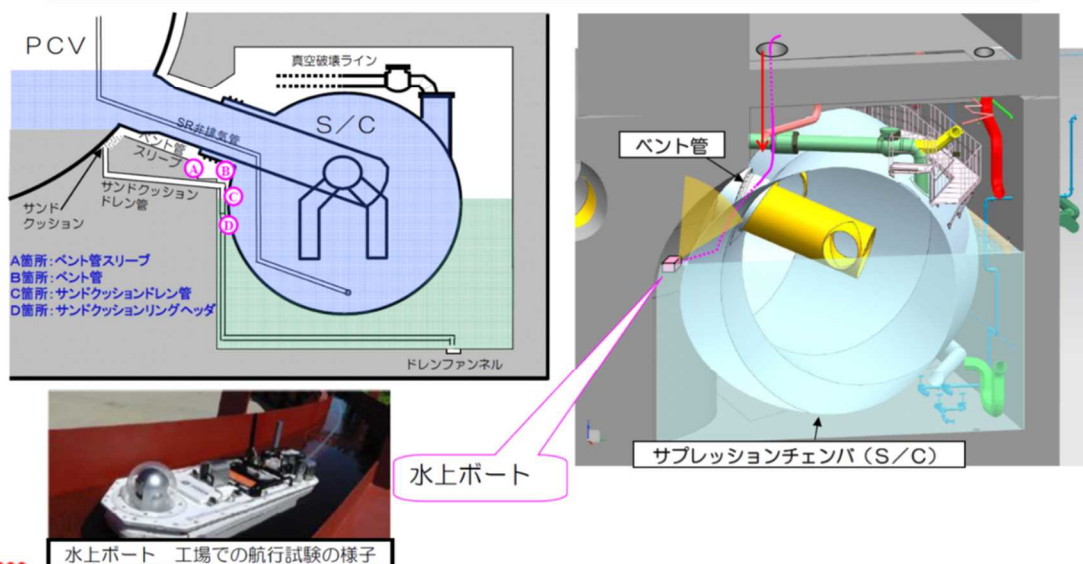
東京電力は、2013年11月の1号機ベント管下部周辺の調査<sup>2</sup>を実施しており、その調査の概要を図5に示す。この調査の結果、図6に示す位置(X-5E)のベント管(S/C側)上部方向からの漏えいが確認されている。このベント管からの漏えいについては、図5のPCVとS/Cの構造からPCVからの漏えいと考えられる。

1号機S/C上部調査(2014年6月)で観測された高い線量率の箇所は、X-5Eのベント管上部であり、この原子炉格納容器からの漏えい箇所(X-5Eベント管)付近となる。

図5 1号機ベント管下部周辺の調査の概要(東京電力調査)
