東京電力福島第一原子力発電所  
事故の調査・分析に係る中間取りまとめ  
～2019年9月から2020年11月までの検討～

東京電力福島第一原子力発電所における  
事故の分析に係る検討会

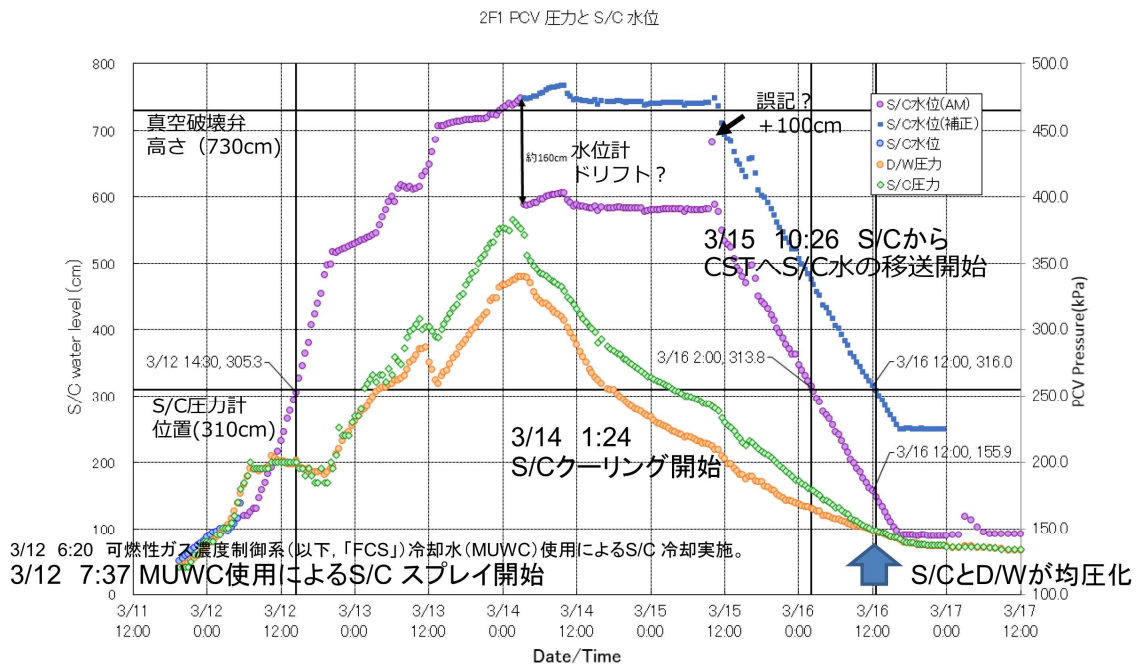
福島第二原子力発電所1号機(2F1)では、目視点検の結果真空破壊弁のシートガスケットが外れていることが確認されている[6]。図5に2F1で測定されたPCV圧力を示す。3月13日0時頃から3月16日12時頃の間はS/C圧力(黄緑)がD/W圧力(オレンジ)よりも高い値で推移している。真空破壊弁が作動することでS/C圧力とD/W圧力は均圧化されるが、圧力差が解消されずに維持されている。このことから、真空破壊弁が開いた状態が長時間継続したことが、シートガスケットが外れた原因となった可能性を指摘した。一方、第14回会合において、2F1では3月12日7時37分から腹水補給水系(MUWC)使用によるS/Cスプレーが開始されたことで、S/C水位がS/C圧力計の位置よりも高くなり、S/C圧力は水頭圧の影響を受けているとの説明があった。

図 5 2F1 での PCV 圧力と水位の関係 [7]

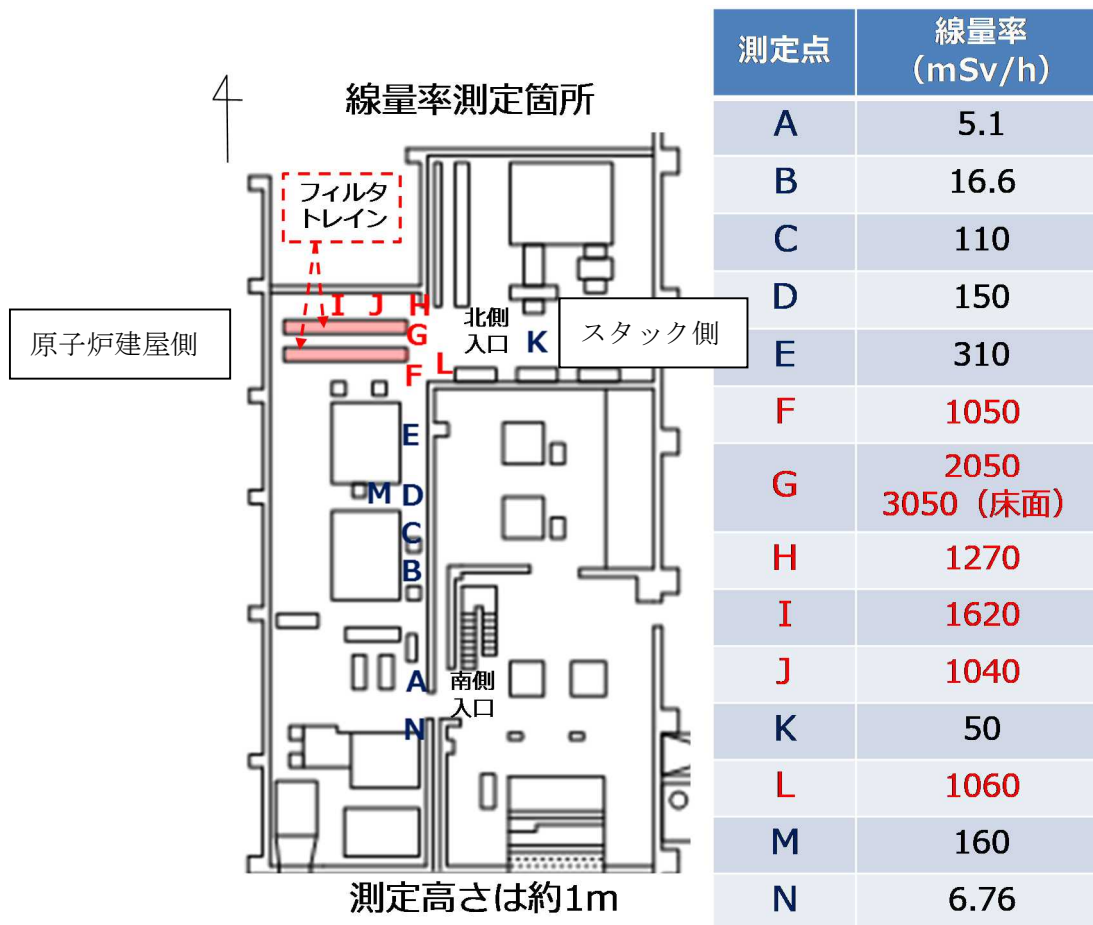
以上のことから、1号機のSGTSフィルタトレインの汚染は自号機のベントガスが逆流してきたことによるものと考えることが合理的である。

図3 東京電力による1号機SGTSフィルタトレイン周辺の線量率調査結果  
(2020年8月25日測定)※

なお、1号機については、今後、追加の線量率測定等が必要である。

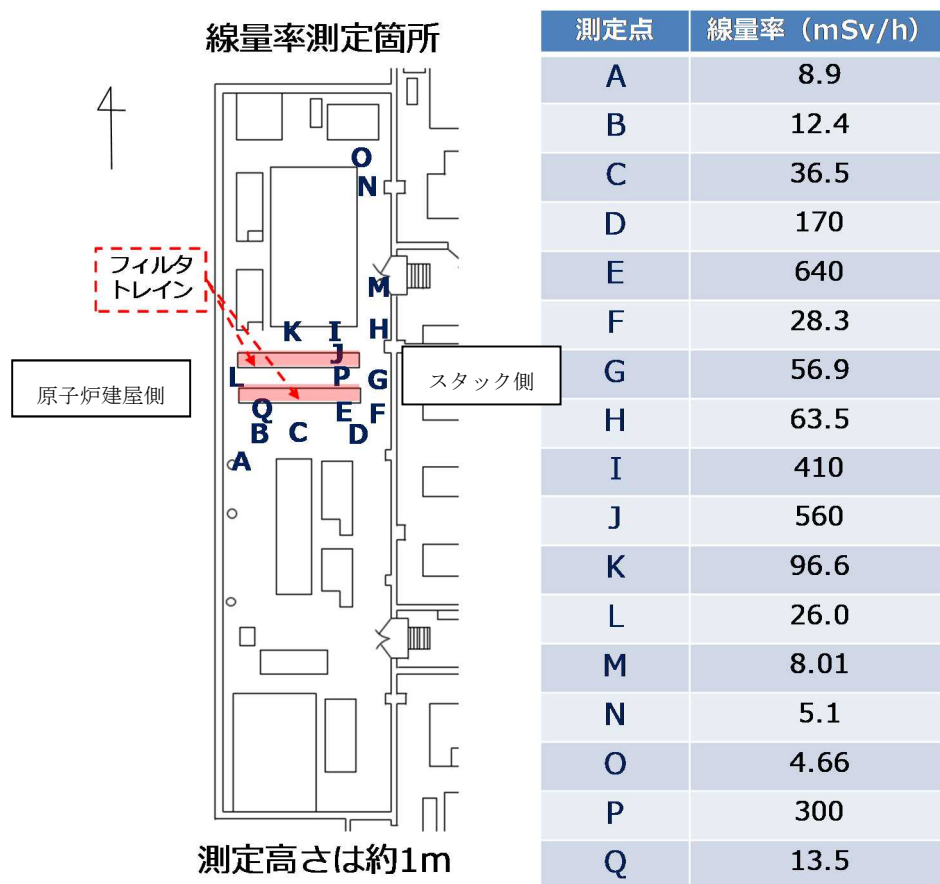
図5 東京電力による2号機SGTSフィルタトレイン周辺の線量率調査結果※

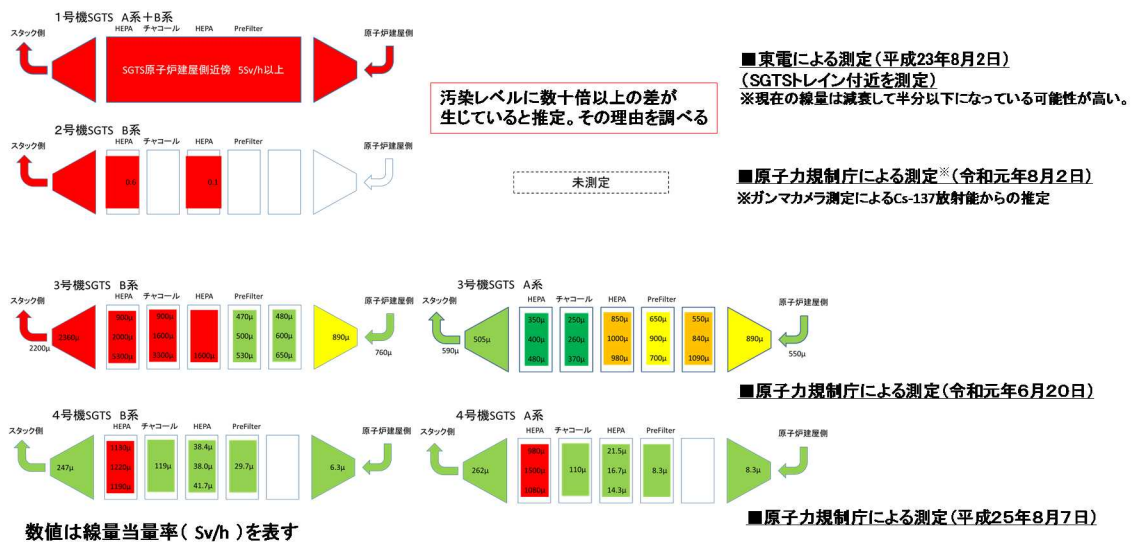
図8のSGTSフィルタトレインの線量率から比較すると（下式）、3号機は4号機に比べておおよそ2倍程度の汚染が生じているものと評価できる。1号機のフィルタトレインが2号機の数倍～10倍程度汚染していることに対し、3号機は4号機の2倍程度の汚染となっているのは、グラビティダンパが設置されていない4号機に多くのガスが移行した可能性が考えられる。

図8 1～4号機のSGTSフィルタトレインの線量測定結果の比較図※

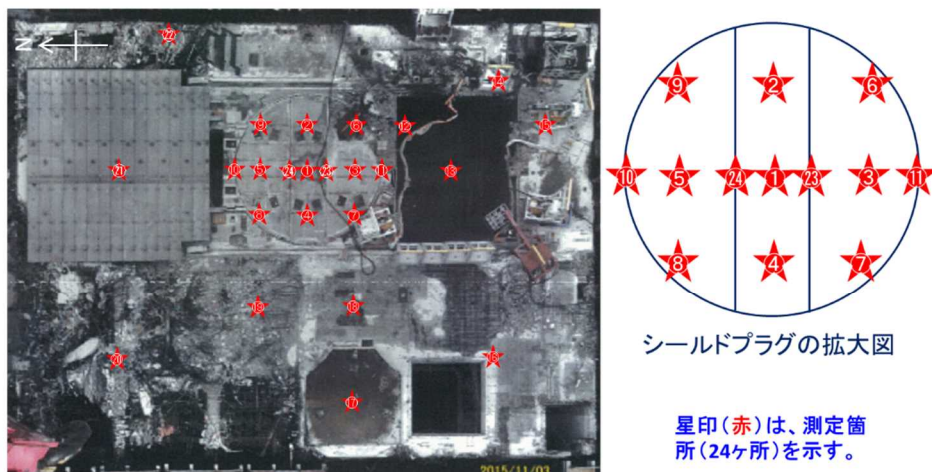
図4 3号機のおペフロの状況(平成27年11月19日)

- オペフロ上の様々な地点(原子炉ウェル上、鉄遮蔽上、崩落箇所、使用済燃料プール上、ライニング施行箇所等)において測定(24箇所)。
- 放射線検出器がおペフロ上の約50cmとなる高さになるよう設定。
- 特に、高濃度汚染が想定される原子炉直上のシールドプラグについては、プラグ中央部、継目付近など複数の箇所を選択し重点的に測定。

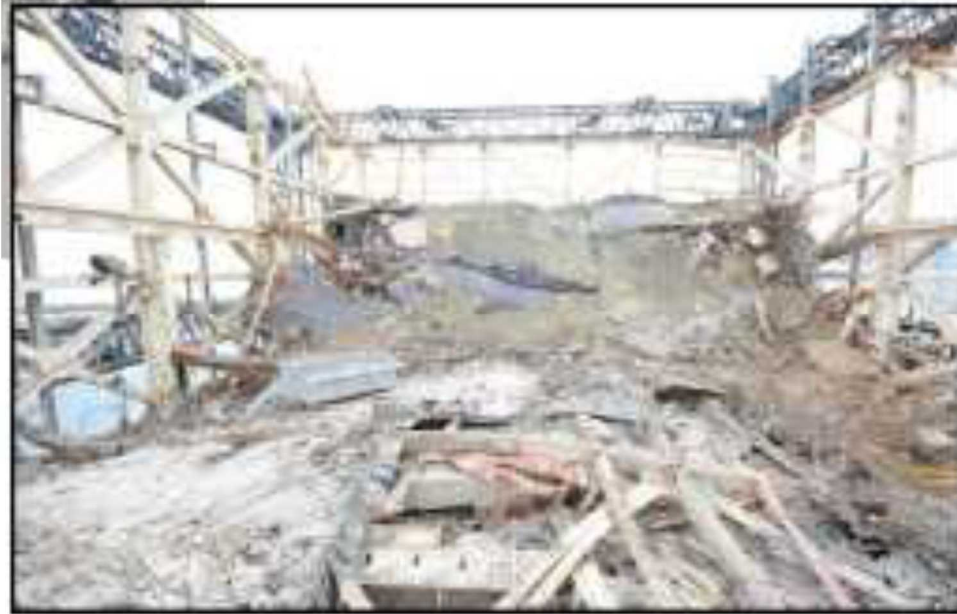
図 1号機のおペフロの状況※

1号機の場合、シールドプラグは通常の設定位置から移動、一部は変形、破損していることが確認されている。この点で、シールドプラグの頂部カバー等は、水素爆発の影響を受けていることが強く推察されるが、少なくとも 3 層のシールドプラグ隙間の汚染

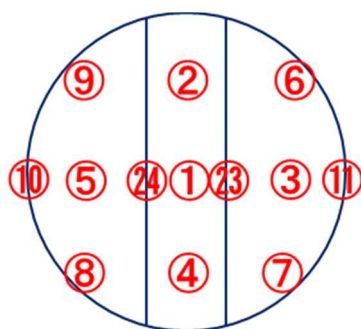
図1 鉛コリメータ付きCdZnTeによるシールドプラグ上部での測定場所

3号機オペフロでは、2015年11月に、東電の協力を得て、鉛コリメータ付のCdZnTe検出器による測定を行い、シールドプラグ下部のCs-137汚染量の推定を行った。本検討とは若干異なるが、同じ手法で、シールドプラグ表面から50 cm位置のCdZnTeのCs-137全エネルギー吸収ピーク計数率を計算し、測定されたピーク計数率からCs-137の汚染密度を求めている。シールドプラグ上の測定位置を第1図に、推定に用いた測定結

果を第2表に示す。汚染密度は、 $8.1\text{E}+09$  から  $5.7\text{E}+10$   $\text{Bq}/\text{cm}^2$  で、平均は  $2.7\text{E}+10$   $\text{Bq}/\text{cm}^2$  である。半径6 mの隙間に一様にCs-137があるとすると、総量では、0.92 から64 PBq、平均値を使うと31 PBqとなる。(添付資料2)

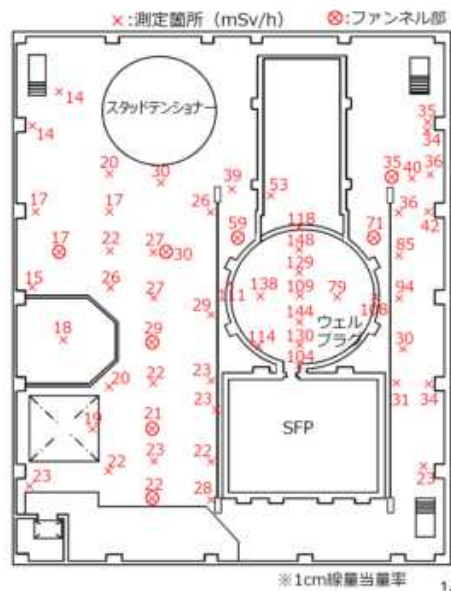
- 測定高さ：床面から1.5m高さ
- 線量分布：右図参照
- 主要線源：
  - ウェルプラグ上の線量率が高く、離れるにしたがって線量が低くなる傾向があるため、主な線源はウェルプラグと推定。
  - 2012年度の調査では、ウェルプラグ上で880 mSv/hを確認しており、当時より空間線量率が大幅に低下している状況。線量率が低下している要因としては自然減衰のほか、建屋に流入した雨水の影響、残置物の移動・片付実施による影響も要因の一つとして推測される。

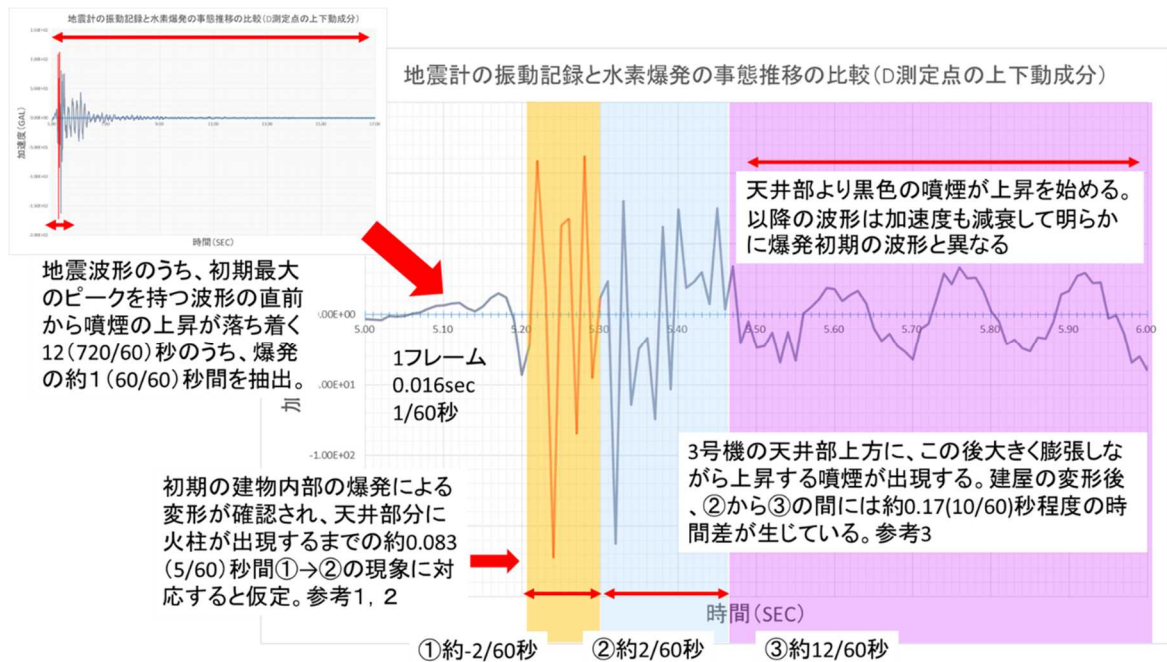
図1 地震計の振動記録と水素爆発の事態推移の比較

今回の検討により、初期の爆発現象の時間をスケールの基準として比較すると、正確な起点を特定することは困難であるが、噴煙上昇までには約0.17(10/60)秒を要していること、また、振動波形側も同時刻には大きな揺れが収まっていることなどから、初期の爆発現象と噴煙上昇の間には、有意な時間差があることが説明可能であることが示された。また、振動加速度の観点においても、初期の爆発現象と噴煙では、明らかに加速度が小さいなど異なる点を確認できた。（図1）

よって、今回の結果は、初期の爆発現象がその後の噴煙の現象と区別することができ、3号機の水素爆発が多段階の過程を経ていることを示唆するものである。

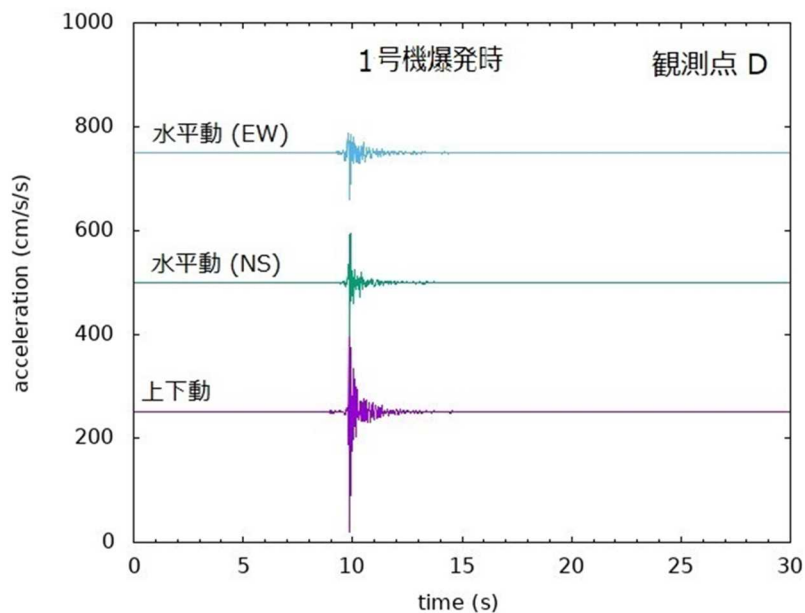
また、上述の東京電力から提供を受けた1号機、3号機、4号機の水素爆発時の振動記録（水素爆発時の前後30秒のデータ）をもとに、東西方向、南北方向及び上下動の各波形について水素爆発の号機毎に確認すると爆発時の初期に大きな振動（加速度）が見られるが、その後の波形にはそれに相当するような振動（加速度）は見られなかった。（図3）

図3 1号機水素爆発時の観測点Dにおける振動波形（加速度）

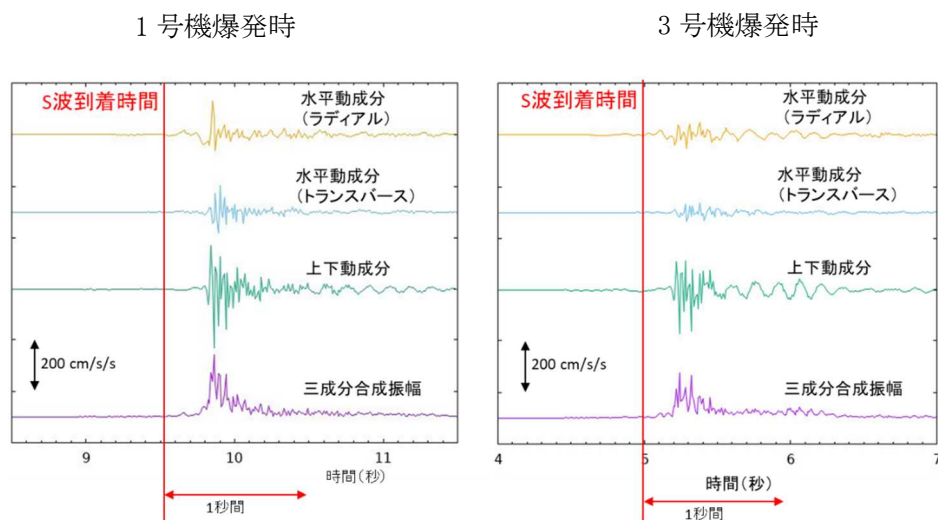
1号機及び3号機爆発時の観測点Dにおける観測波形のうち、4.2節で同定したS波到着時間付近の波形を図4に示す。いずれの爆発時も上下動成分は水平動成分に比べ同等以上の大きな振幅を示しており、地盤を伝播する振幅には上下動成分が大きく寄与していることがわかる。よって、最大振幅の評価には水平動2成分に上下動成分を加えた、3成分のそれぞれの振幅の二乗和平方根（SRSS 振幅）を用いることとし、S波到着時間から1秒間以内における最大加速度を読み取った。ここで、観測点Dは1号機及び3号機からそれぞれ422m、351mとほぼ同程度の距離にあるが、いずれの成分の最大振幅も1号機のほうが大きく、地盤を伝播したエネルギーは1号機爆発時が3号機に比べ大きかったことが推測される。なお、本検討では1号機、3号機及び4号機の爆発は1回であったと仮定して解析を行った。

図4. 1号機及び3号機爆発時の観測点Dにおける3成分波形及びSRSS振幅

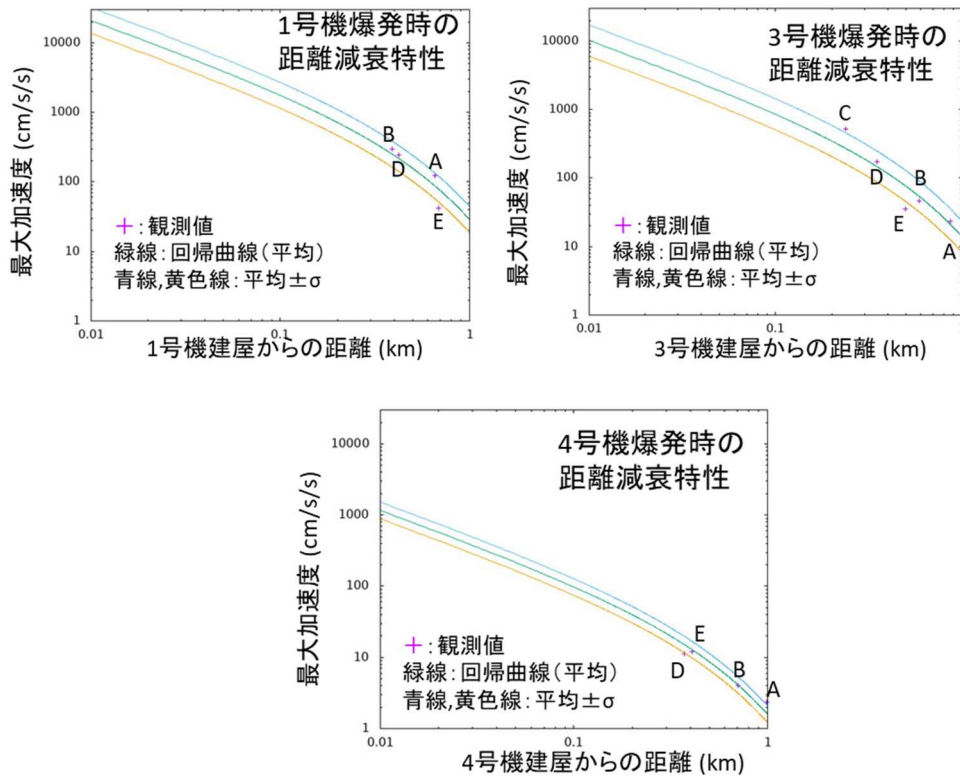
図5に1,3及び4号機の爆発時に観測された最大加速度と(2)式による回帰曲線（緑は回帰の中央値、青及び黄は±標準偏差）を示す。ここで、1号機爆発時のC観測点では地震計の測定限界を超えた加速度が記録されていること、また、1号機爆発時のC観測点では高周波（35Hz程度）の大きなノイズが記録されていることから、回帰分析においてこれらの記録は使用しないこととした。

図5. 1, 3 及び 4 号機爆発時の SRSS 振幅と回帰曲線

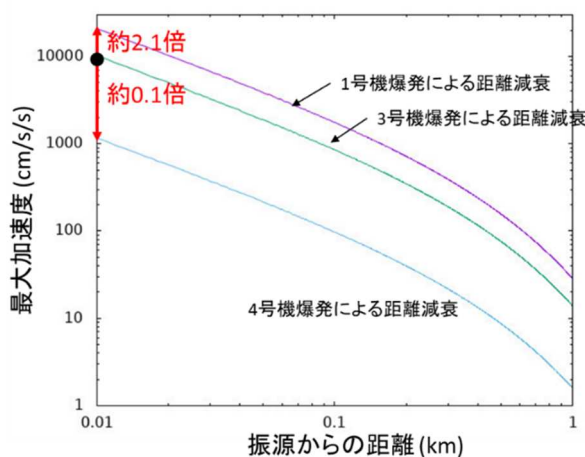
ここで  $i=1,3$  に対応する  $A_i(r)$  として、それぞれ1 号機及び4 号機爆発時の震源近傍の距離  $r$  における最大加速度を考える。図6に1, 3 及び 4 号機爆発時に対応する回帰曲線と、震源近傍の距離 0.01 km における  $M_2$  に対する  $M_1$ 、 $M_3$  の比を示す。推定した振幅比について1 号機爆発時は3 号機爆発時の約 2.1 倍、4 号機爆発時は3 号機爆発時の約 0.1 倍であった。また、エネルギー比は振幅比の二乗に比例すると仮定して簡易的な推定を行うと、地盤を伝播したエネルギーについて1 号機爆発時は3 号機爆発時の約 4.4 倍、4 号機爆発時は3 号機爆発時の約 0.01 倍となる。なお、ここで推定した振幅比(エネルギー比)は回帰曲線の中央値を用いた結果である。各号機爆発時の振幅(エネルギー)の大きさを、回帰誤差として標準偏差 ( $\sigma$ ) まで考慮して比較した場合、4 号機は3 号機に比べその差は有意に小さく、1 号機は3 号機に比べ、その差が有意に大きいとまで

図6. 各号機の爆発時の最大加速度の回帰曲線と振源近傍の振幅比

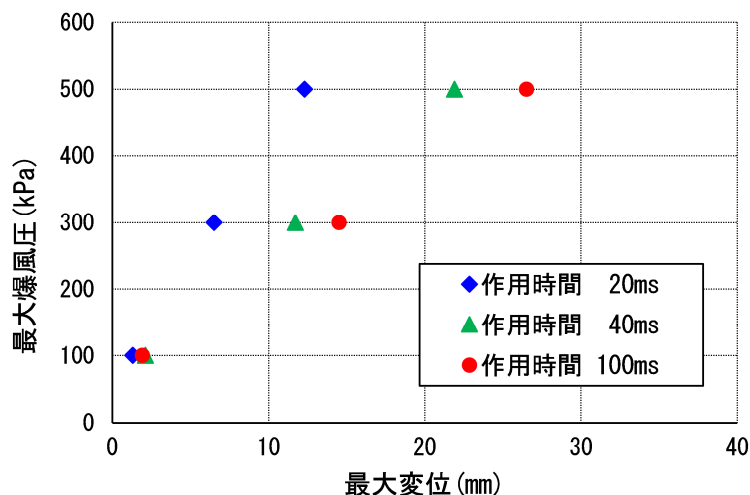
解析の結果、作用圧力 100～500kPa、作用時間 20～100ms の条件においては、2～27mm の最大変位が生じていると試算された。作用圧力および作用時間が大きいほど、最大変位も大きくなる。なお、梁が圧力（爆風圧）を受けて最大変位に到達した後、圧力が除かれると多少変位が小さくなった状態で静止する（残留変位）。

図13に示す大梁（B）の損傷状況から、梁の中央部の残留変位は計算値である2～27mm よりもやや大きいように見える。したがって、大梁（B）には本条件を上回る力が作用していたと推察される。

図17 解析結果（梁に作用した圧力（爆風圧）のみを考慮した場合）

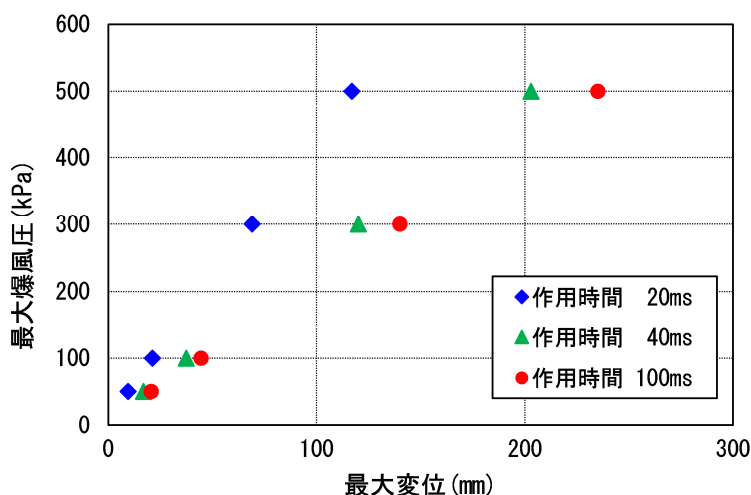
解析の結果、作用圧力 50～500kPa、作用時間 20～100ms の条件においては、9～235mm

の変位が生じていると試算された。たとえば、圧力 300～500kPa では、作用時間 20～40ms で最大変位は 69mm～203mm と試算され、ひび割れのみならず目視でも十分確認が可能な相当の変形が生じることとなる。図 1 3 に示す大梁 (B) の状況と対比すると、本計算結果は概ね妥当なものと判断される。

図 1 8 解析結果 (床版に作用した圧力 (爆風圧) も考慮した場合)

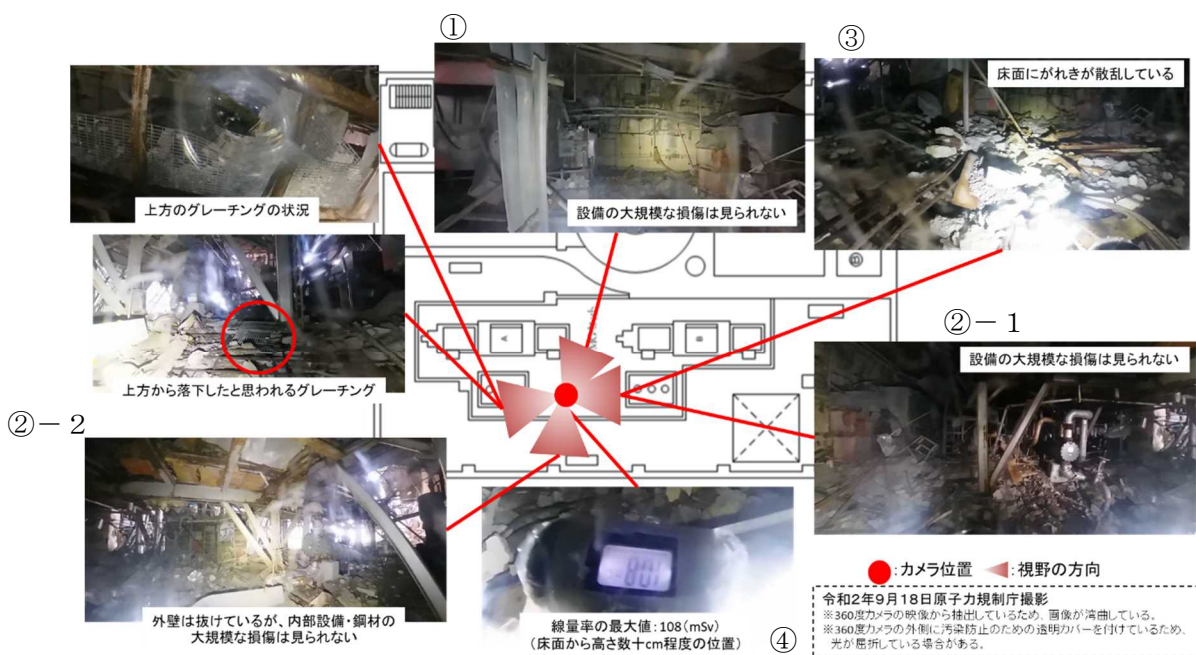
配管、支持構造物、設備等について、大規模な損傷は確認されなかった。また、原子炉格納容器側の壁が損傷している様子は確認されなかった。床面にはがれきが散乱しており、西側の外壁は柱から剥がれて空隙となっている様子が確認された。

また、空間線量率は最大で 108mSv/h の値が計測された。

図1 3号機4階西側における状況図（360度カメラの動画から画像抜粋）

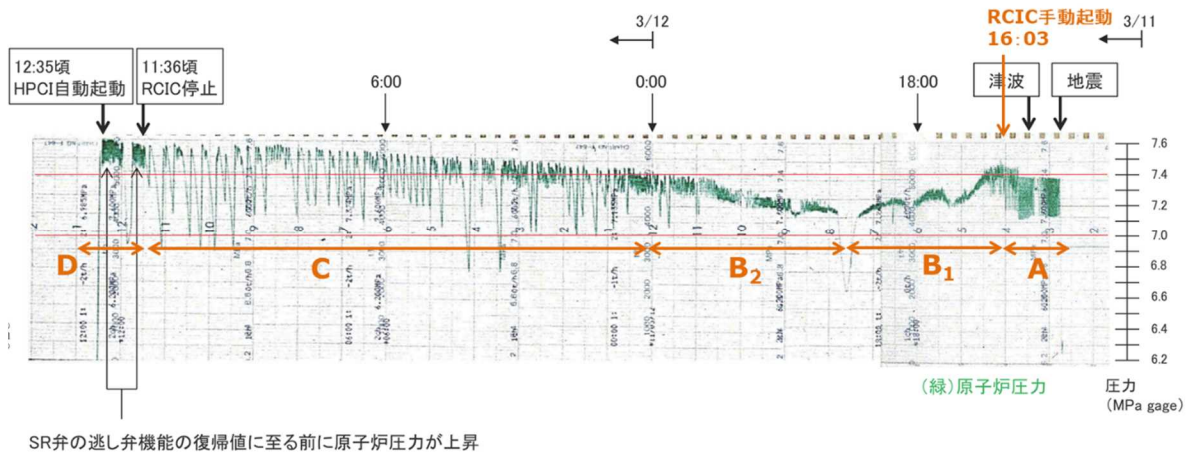
図 2 中の B<sub>1</sub> と B<sub>2</sub> 期間の境界で RPV 圧力が大きく低下している。これは図 5 に示すように原子炉水位が上昇しており、上記の東京電力による解析結果にもあるように、RCIC による注水の影響と考えられる。この時、RPV 圧力は 7 MPa (gauge) を大きく下回っており、いずれの S/RV の閉止圧力をも下回っている。S/RV の制御ロジックでは直流電源が利用できる状況であったことから、シリンダーから不十分な圧力の窒素も排出され、全ての S/RV は閉止された状態となるはずと考えられる。しかし、B<sub>2</sub> の期間では圧力が上昇し S/RV を開く設定圧に到達する以前に、B<sub>1</sub> 期間と同様に小さな圧力振幅が発生している。これは、理由は特定できないが、一旦 RPV 圧力が大きく低下したものの、S/RV は閉止状態にならず、上述の中間開状態が維持されていたためと推定される。なお、東芝 ESS からは S/RV の閉設定圧に到達した後も中間開が継続することについては原因不明であるとの見解が示されており [3]、詳細なメカニズムは明らかではない。

図 2 3号機 RPV 圧力 [2]

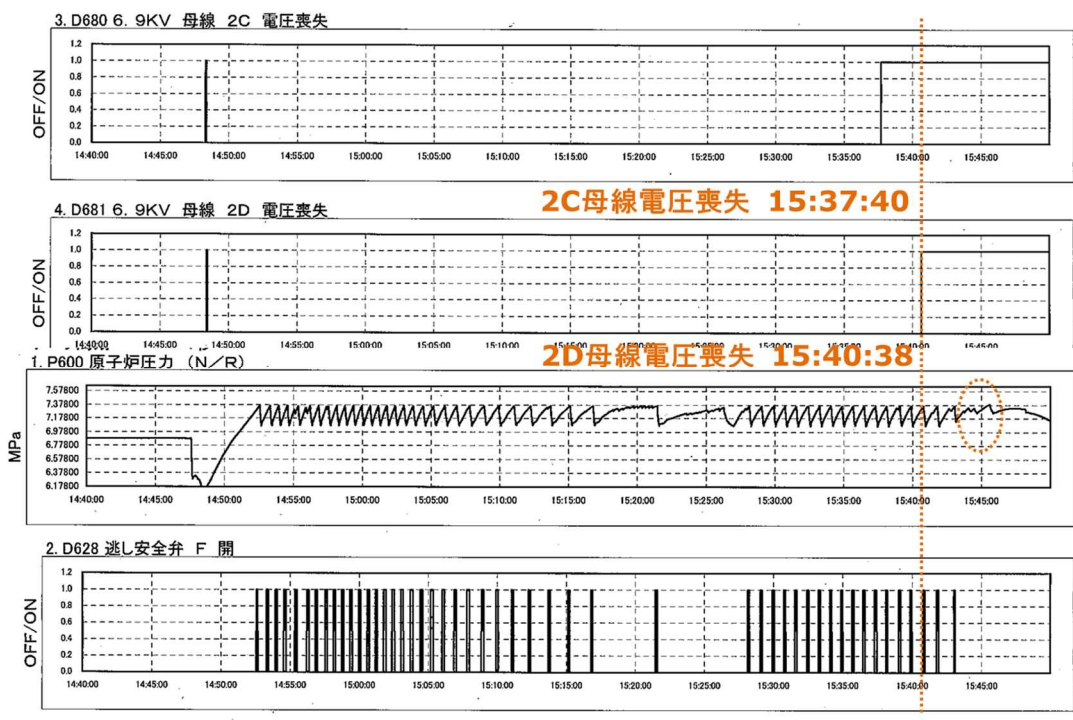
一方、2 号機においても 3 月 11 日 15 時 41 分に SBO となった後に S/RV が動作したことが記録されている。図 7 に 2 号機のプロセス計算機の記録を示す。2 号機では SBO 状態になり、PCV 外部からの窒素供給が停止してから、S/RV (F 弁) が同日 15 時 40 分 48 秒、15 時 41 分 47 秒及び 15 時 43 分 02 秒 [2] の 3 回動作したと考えられる。その後、図中の点線で囲んだ部分では S/RV の開閉が実施されていないが、RPV 圧力は小さな圧力振幅が生じており、3 号機と同様に S/RV が中間開状態に至ったためと考えられる。このように、3 号機と同様に 2 号機においても、SBO 状態でアキュムレーターの窒素が不足した場合に S/RV の中間開状態となる現象が観測されている。したがって、アキュムレーターの窒素不足により S/RV が中間開状態となる現象は、特定の弁で生じた偶発的な事象ではなく、同種の設計の S/RV に共通する事象と考えられる。

図 7 2号機のプロセス計算機データ [4]  
 プロセス計算機の記録にオレンジ色で加筆

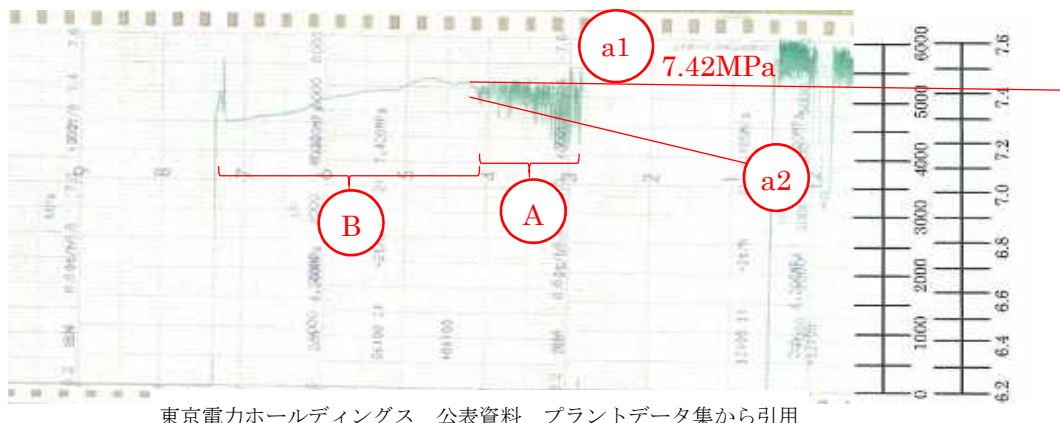
B領域では圧力振動は発生せず緩やかに原子炉圧力は7.42MPaを超えるが、その後徐々に原子炉圧力は低下している。この領域で7.42MPaを超えてもSRV安全弁が動作しない理由として、A領域で徐々に水素や核分裂生成物（FP）の割合が上昇し、弁体のリークで弁体と弁座の隙間への蓄圧は分子量の小さい水素が多い状態ではバネ荷重に勝てる揚力（原子炉圧力+弁体を持ち上げる力）は得られず安全弁は「開」動作できなくなり、弁体を水素が漏れ続けることで原子炉圧力は穏やかに変化する状態に至ったと考えられる。更に原子炉圧力は穏やかに7.42MPaまで上昇するが、この上昇止まりは蒸気量の減少に加え水素割合が上昇し、安全弁の弁体からのリーク量が増加傾向になっている過程であると言え、後に原子炉圧力が穏やかに下がるのは分子量の小さい水素が流体の大部分を占めたことで大量に漏れ始め原子炉の圧力を下げたと考えられる。

図 1 2 タービン蒸気流量／原子炉圧力

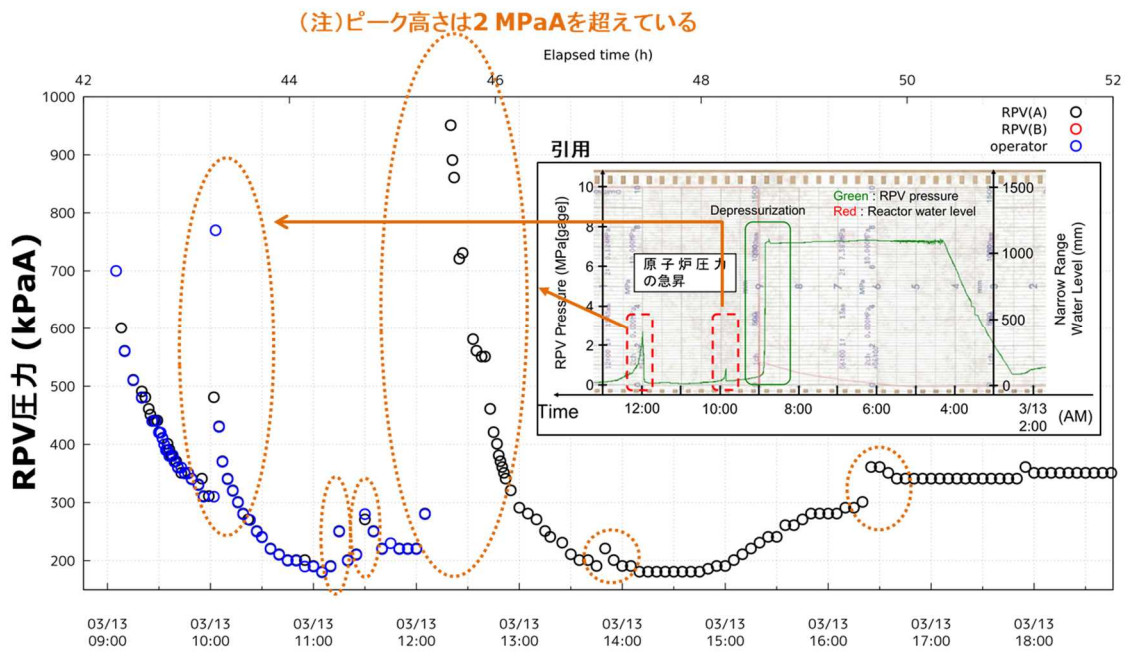
これは、圧力バウンダリから D/W への漏えいが生じ、水蒸気等により D/W が加圧されたためと考えられる。なお、圧力バウンダリの損傷個所として、高温、高圧の影響により、S/RV のフランジガスケット部、計装配管その他の貫通配管又はそれらの接合部等が破損した可能性が指摘されている [3]。前述のように、3 月 13 日 6 時頃には圧力バウンダリからの漏えいが発生していたと考えられるが、図 2 に示すように RPV の圧力スパイクが複数回観測されており、炉心損傷が進んだことにより圧力バウンダリの漏えいが拡大した可能性がある。

図 2 RPV 圧力スパイク

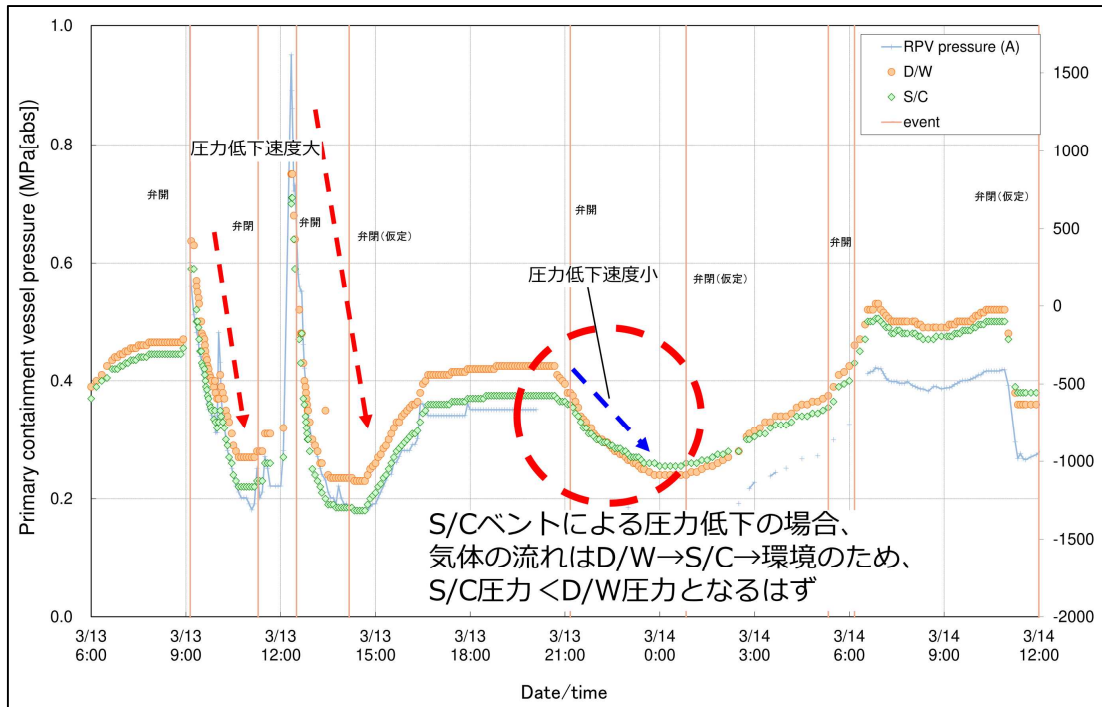
上述のように、3号機においてベントが成功したのは最初の2回のみとする東京電力による報告は合理的であり、支持される。

図 1 3号機の格納容器圧力の変化 (3月13日6時から3月14日12時) [3]

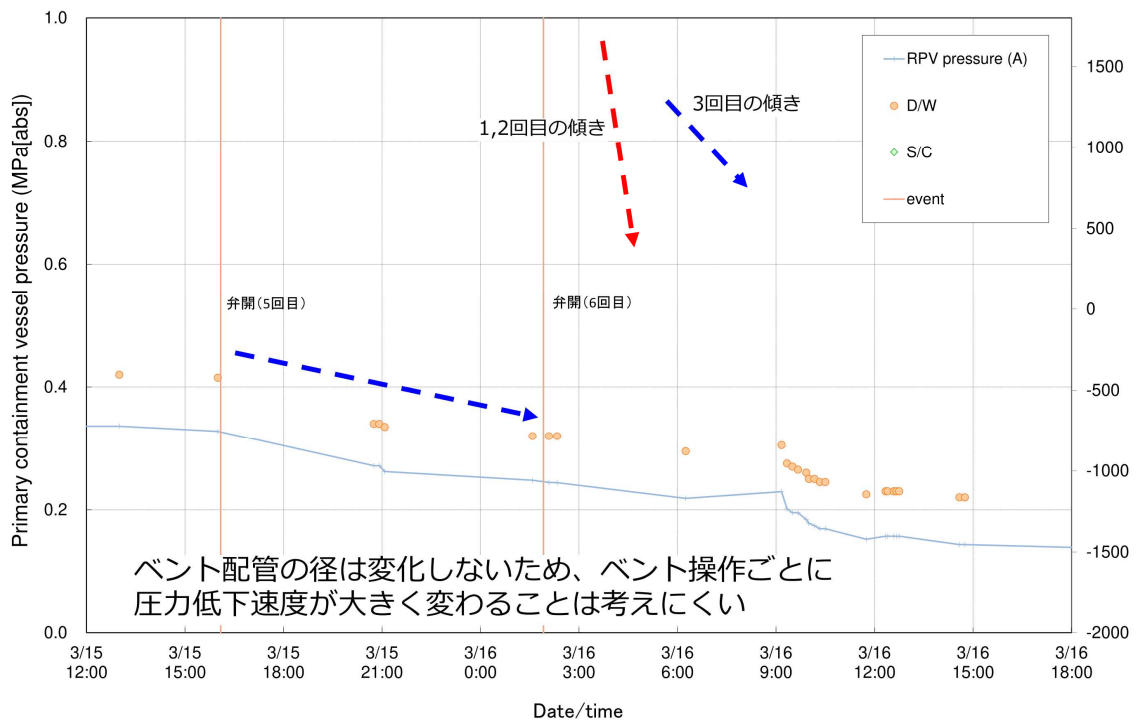
3月15日及び3月16日に実施されたベントについても、図2に示すように緩やかな圧力低下であり、3号機原子炉建屋上部から継続的に水蒸気の放出が確認されていること等から、格納容器からの直接放出による圧力低下とする見解 [3]は合理的である。

図 2 3号機の格納容器圧力の変化 (3月15日12時から3月16日18時) [3]

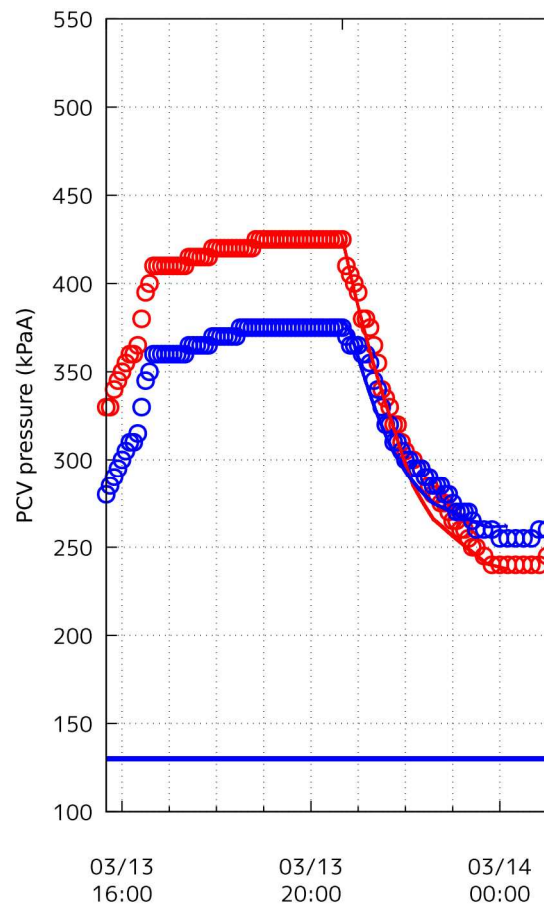
3月13日14時30分頃はPCVには大きな漏えいは発生していないと仮定し、PCVからの漏えいは考慮していない。一方、3月14日1時頃には既にPCVの圧力を低下させる漏えいがD/Wに生じている(別添20参照)と考えられるため、D/Wの漏えいを仮定した。予備的に感度解析を実施し、3月13日21時頃から同日24時頃の減圧挙動を概ね再現する漏えい面積を求めた。図9に示すようにPCVの減圧速度は実測値と概ね一致することが確認できる。

図 9 D/W からの漏えいによる PCV の減圧  
 ○は実測値、実線は解析値（赤色は D/W、青色は S/C）。青色の横線は消防ポンプによる注水期間。

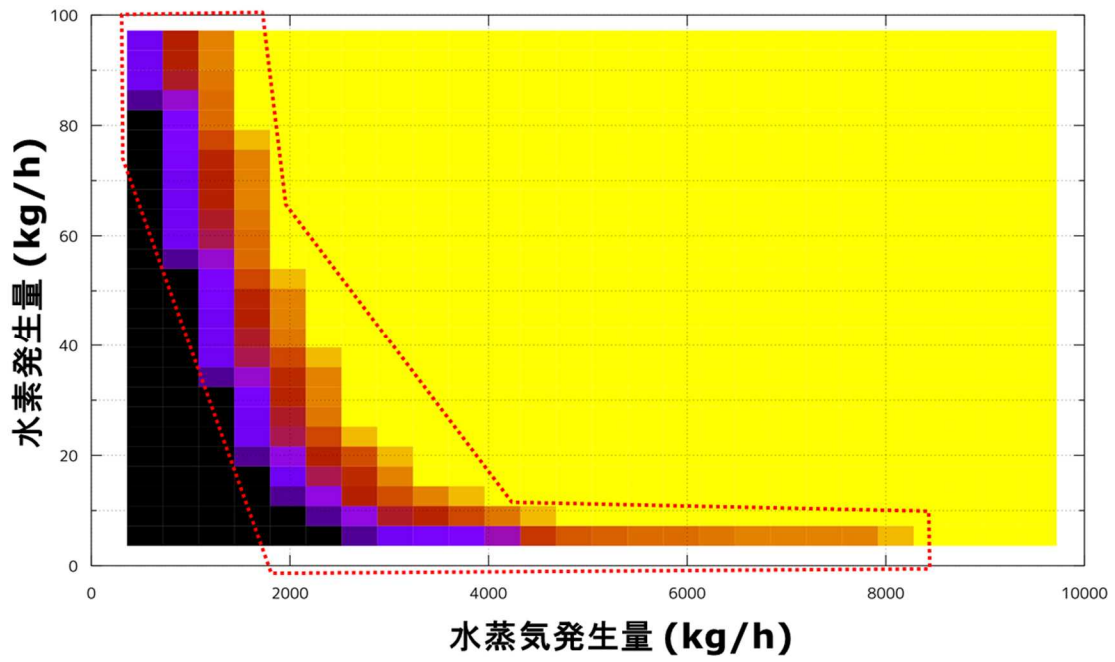
範囲で変化させた。解析では非凝縮性ガスは水素で代表させた。図 10 に解析結果を示す。図の黒色の領域では、ガスの発生量が少ないため、格納容器圧力の解析結果が実測値よりも低くなる。反対に、図の黄色の領域では、ガスの発生量が多すぎるため、格納容器圧力の解析結果は実測値よりも高くなる。これらの間に挟まれた領域（赤色の点線で囲んだ部分）では、格納容器圧力の解析結果は実測値と概ね一致した。この解析結果から、水蒸気の発生量は最大で 8 ton/h 程度と推定される。

図 10 水蒸気発生量と水素発生量を変化させた場合の PC 圧力変化 (1)  
赤い点線で囲んだ部分が概ね実測値と解析結果が一致する領域

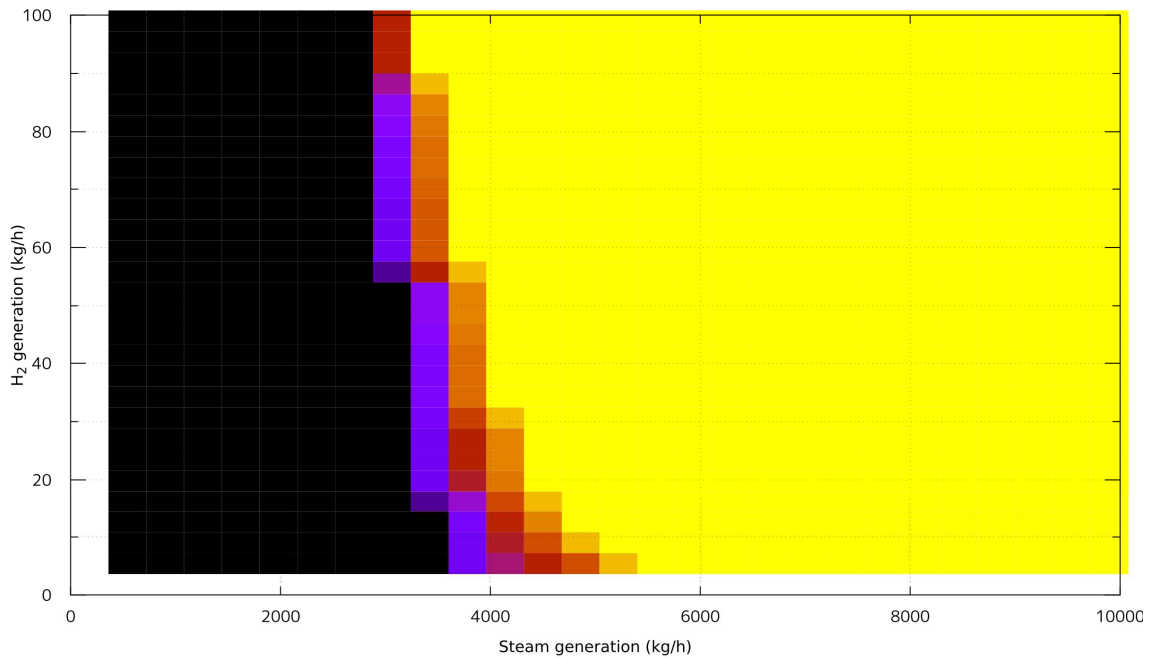
また、同様に 3 月 14 日 1 時頃から同時 5 時 30 分頃にかけての PCV 圧力上昇を解析した結果を図 11 に示す。この解析結果から、水蒸気の発生量は最大で 5 ton/h 程度と推定される。D/W での漏えいを仮定しているため、水蒸気の発生量が少ない場合は、解析結果が実測値を下回る。

図 11 水蒸気発生量と水素発生量を変化させた場合の PC 圧力変化 (2)  
赤い点線で囲んだ部分が概ね実測値と解析結果が一致する領域

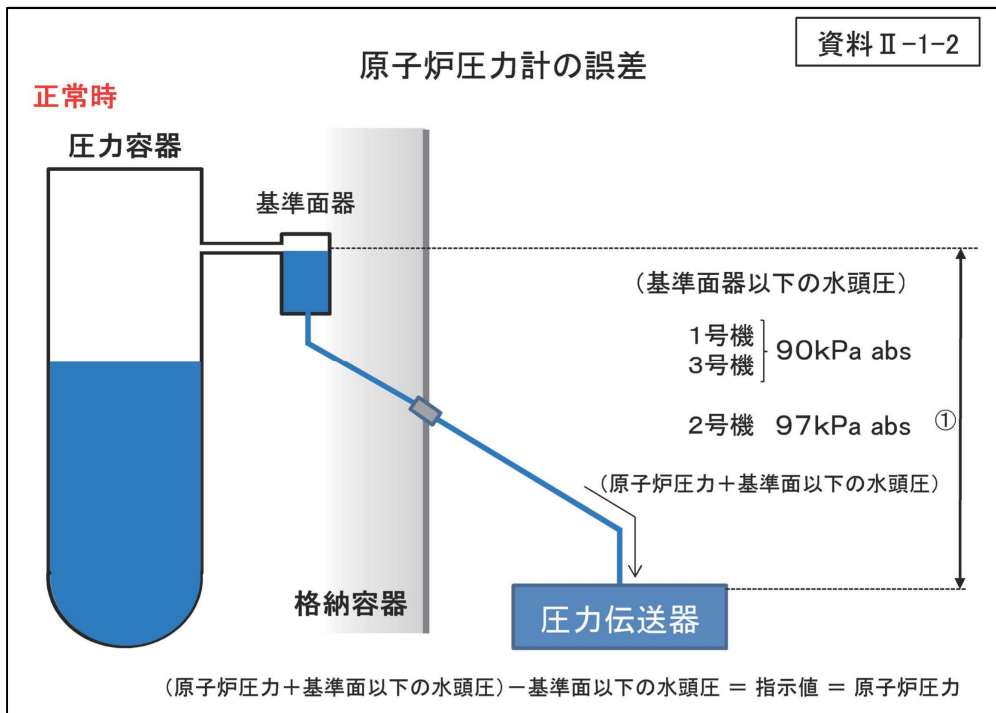
3 号機で測定されたプラントデータは、東京電力が追加・訂正したデータ [8] [9] を用いた。原子炉圧力計は、格納容器内にある基準面器の水位が低下すると実際の圧力よりも指示値が低くなることが知られており、3 号機の原子炉圧力計は図 12 に示すように基準水の喪失により最大 90 kPa の誤差が生じうる [10]。原子炉圧力計の測定原理等は既往の報告書 [10] 等で詳述されている。

図 12 原子炉圧力計の誤差 [10]

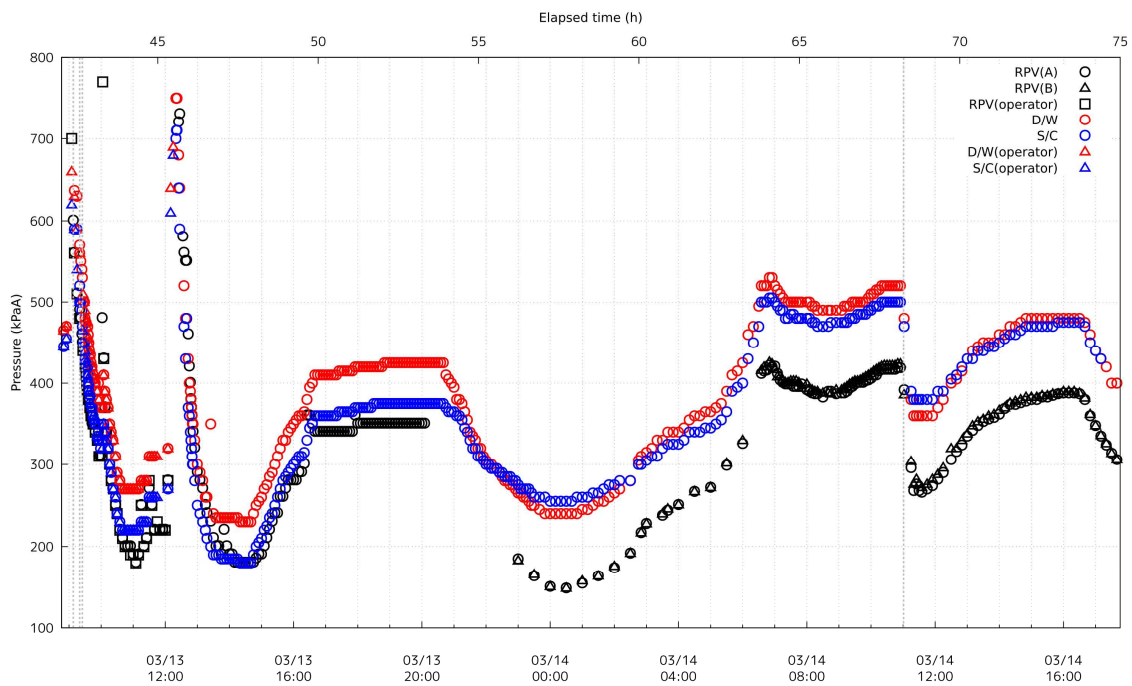
図 13 にベント実施後の原子炉圧力、D/W 圧力及び S/C 圧力をそれぞれ示す。圧力バウンダリがの状態によらず、RPV 圧力が D/W 圧力よりも低くなることは無いが、ベント実施後の RPV 圧力は D/W 圧力よりも低い。これは ADS の起動によって RPV が急速に減圧される過程で原子炉圧力計の基準水が蒸発し、実際の原子炉圧力よりも低い値が計測されたものと考えられる。原子炉圧力計の基準水がいつ頃から、どの程度減少したかは不明であるが、図 14 に原子炉圧力計の基準水が完全に喪失した場合を仮定し、原子炉圧力の測定値に 90 kPa を加えた値をプロットした。3 月 14 日 1 時頃までには原子炉圧力容器の下部ヘッドは損傷し、RPV と D/W は連通した状態にあったと考えられる（添付 21 参照）。一

図 13 ベント実施後の原子炉圧力等の測定値

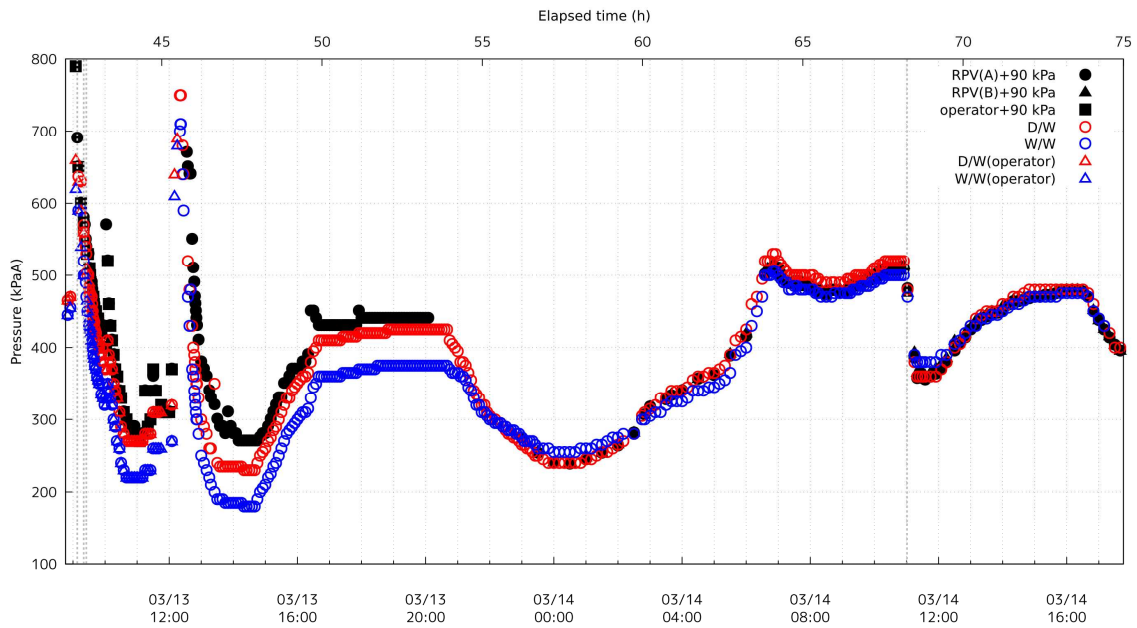
方、図 14 においても同日 0 時頃からは、実測値に 90 kPa を加えた原子炉圧力は、D/W 圧力とほぼ一致しており、想定されるプラント状態と整合している。図 14 において、3 月 14 日の D/W 圧力は大きく変動しているが、補正した RPV 圧力は D/W 圧力とほぼ同一であり、定性的な傾向分析に加え、定量的にも参照可能なデータであることが分かる。

図 14 ベント実施後の原子炉圧力等の測定値（原子炉圧力を補正）

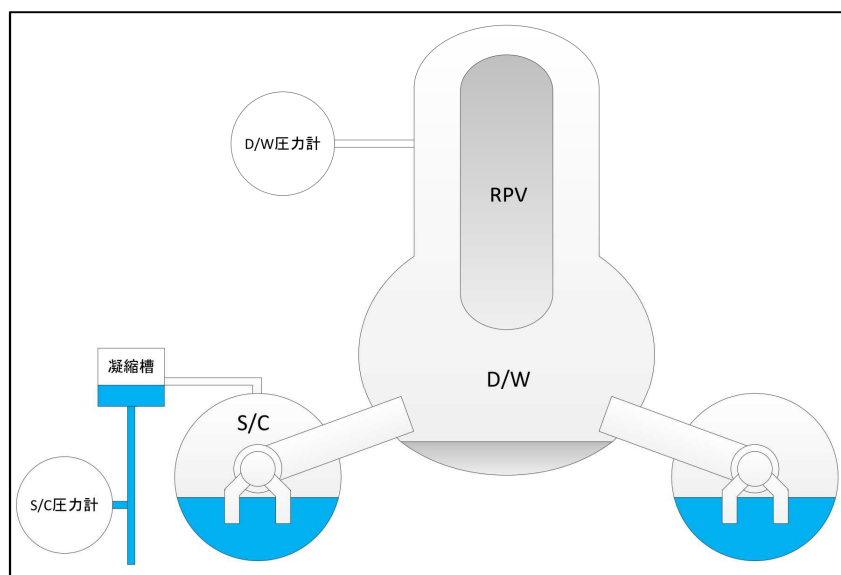
福島第二原子力発電所 1 号機では、S/C の水位が圧力計の接続部よりも高い位置まで上昇したことにより、実際の圧力よりも静水頭圧分高い値が計測されていた（別添 5-2 参照）。3 号機では、3 月 23 日まではアクシデントマネジメント盤を用いて D/W 圧力と S/C 圧力が測定されている [1]。S/C の圧力計は図 15 に示すように S/C 頂部に接続されており、S/C の水位上昇の影響を受けていないと考えられる。なお、S/C 圧力計の基準面器がある原子炉建屋の温度は、基準水を沸騰させるほどの温度に上昇したとは考え難いことから、S/C 圧力計については基準水の喪失を考慮していない。

図 15 格納容器圧力の測定計器の系統図（概略） [1]

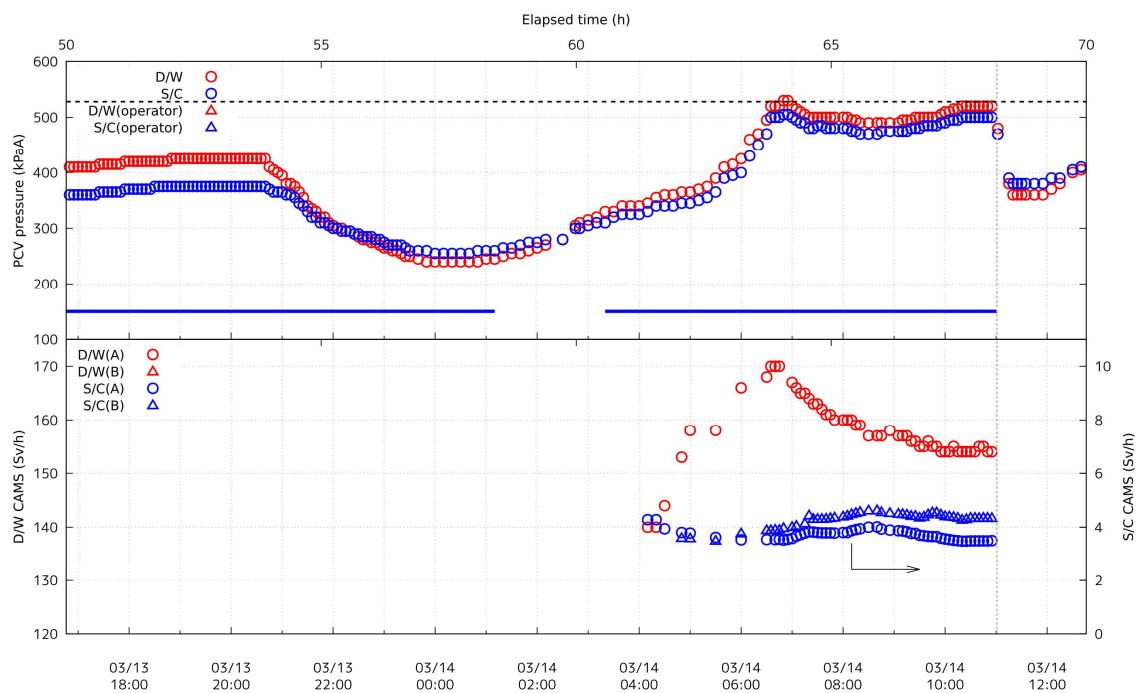
格納容器内雰囲気モニタ系γ線線量検出器(CAMS)の測定が、3月14日4時10分から復旧している。図1にPCVの圧力とCAMSの測定結果を並べて示す。3月14日4時頃から同日6時30分頃までD/Wの線量が上昇しているのに対し、S/Cの線量はほぼ横ばいである。圧力バウンダリに大規模な漏えいが無く、ADSが開状態を維持していれば、RPVで燃料から放出されるFPは主としてS/Cへ移行することになるが、FPは主にD/W側へ放出されている。これは、別添20で示したように、既に压力容器下部ヘッドが損傷しているとする仮定と整合している。RPVに大規模な漏えいが発生していれば、燃料から放出されたFPがRPVからD/Wへ放出されるか、RPV外へ移行した溶融燃料から直接D/WへFPが放出され、D/Wの線量率が上昇したと考えられる。

図1の青線で示すように、消防ポンプによる注水は3月14日1時10分から3月14日3時20分まで停止されている[1]。しかし、注水が停止されている期間にPCV圧力が上昇している。3月14日1時頃からPCV圧力が上昇に転じているが、RPVへの注水が停止した時間とほぼ同一であり、RPV内での蒸気等の発生量が増加したとは考え難い。したがって、蒸気等の発生源はRPV以外に存在し、D/Wで蒸気等が発生しPCV圧力が上昇したと考えられるのが合理的である。別添20-1に示すようにD/W床面には一定の水位が形成されていたと考えられるため、RPV外部に移行した溶融燃料がD/W床面に形成された水面と接触することで蒸気等が発生したと推定される。

図 1 PCV 圧力及び CAMS の測定値  
 青横線は消防ポンプによる注水実施を示す
