東京電力福島第一原子力発電所における
事故の分析に係る検討会
第17回会合

東京電力福島第一原子力発電所
事故の調査・分析に係る中間取りまとめ
～2019年9月から2020年11月までの検討～

東京電力福島第一原子力発電所における
事故の分析に係る検討会

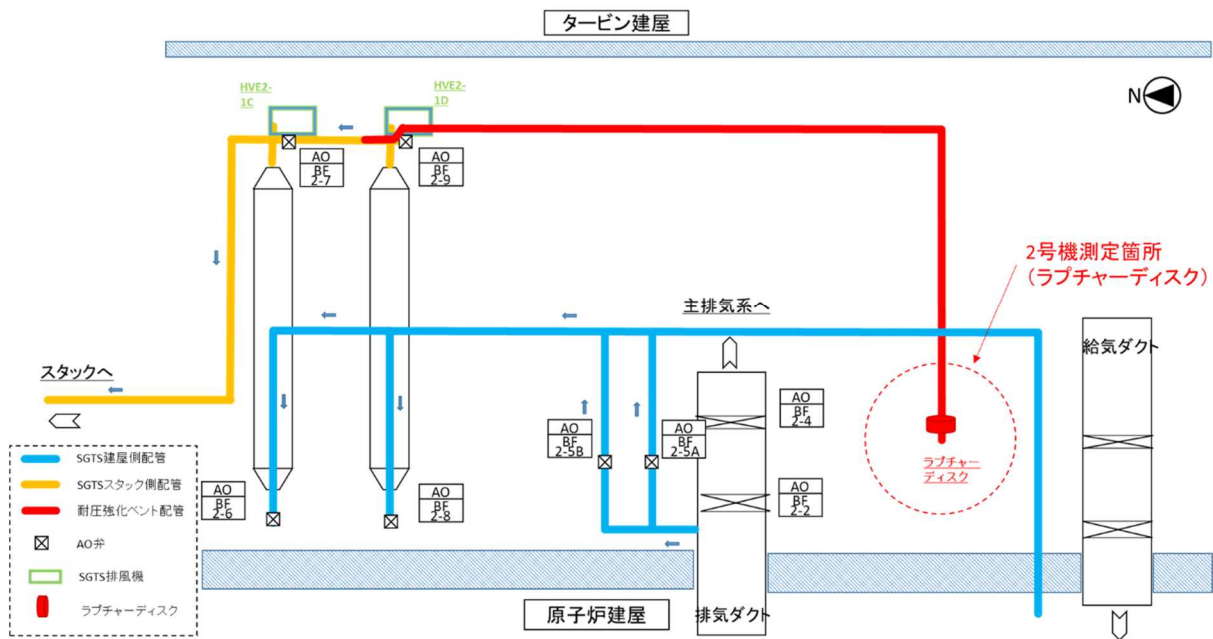
図2 2号機の測定箇所

このため、2 号機のラプチャーディスクは破裂しておらず、同号機は一度もベントに成功しなかったと判断した。

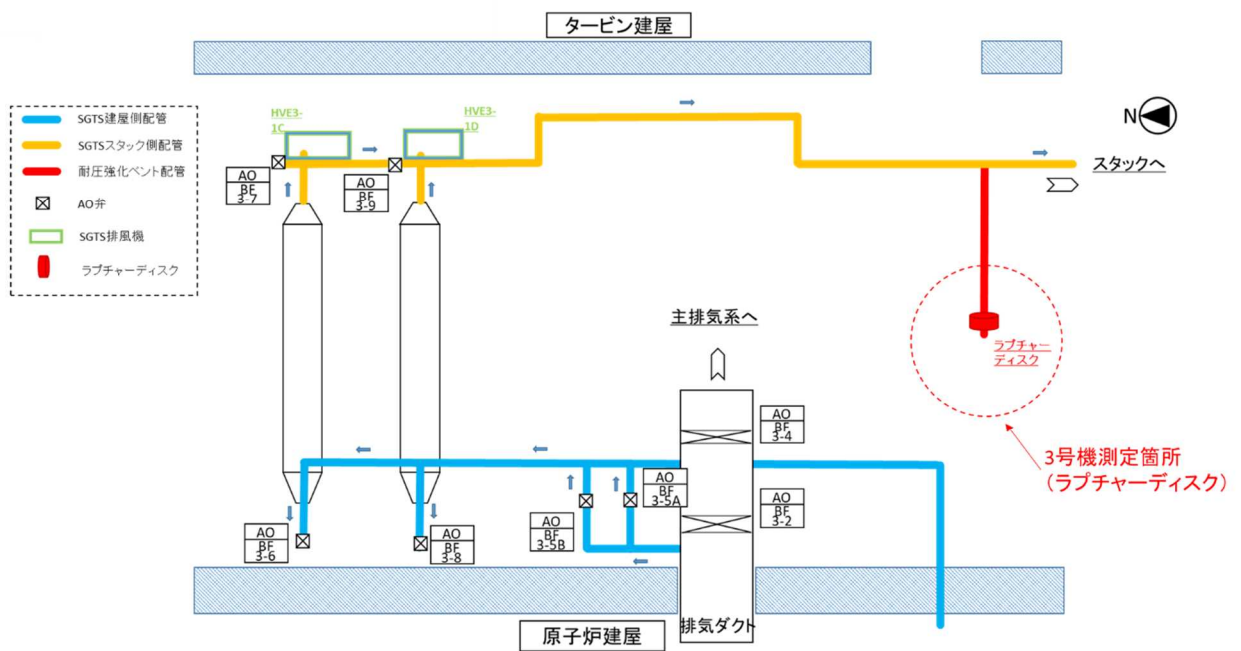
図3 3号機の測定結果

一方、2019年7月8日に測定した3号機ラプチャーディスク付近の放射線量率については、3号機SGTS室内のバックグラウンド(100~150 μ Sv/h)に対して、最大で55,000 μ Sv/h(55mSv/h)(ベントガスの下流側)であり、ラプチャーディスクに高い汚染が確認されている。(図3、4)

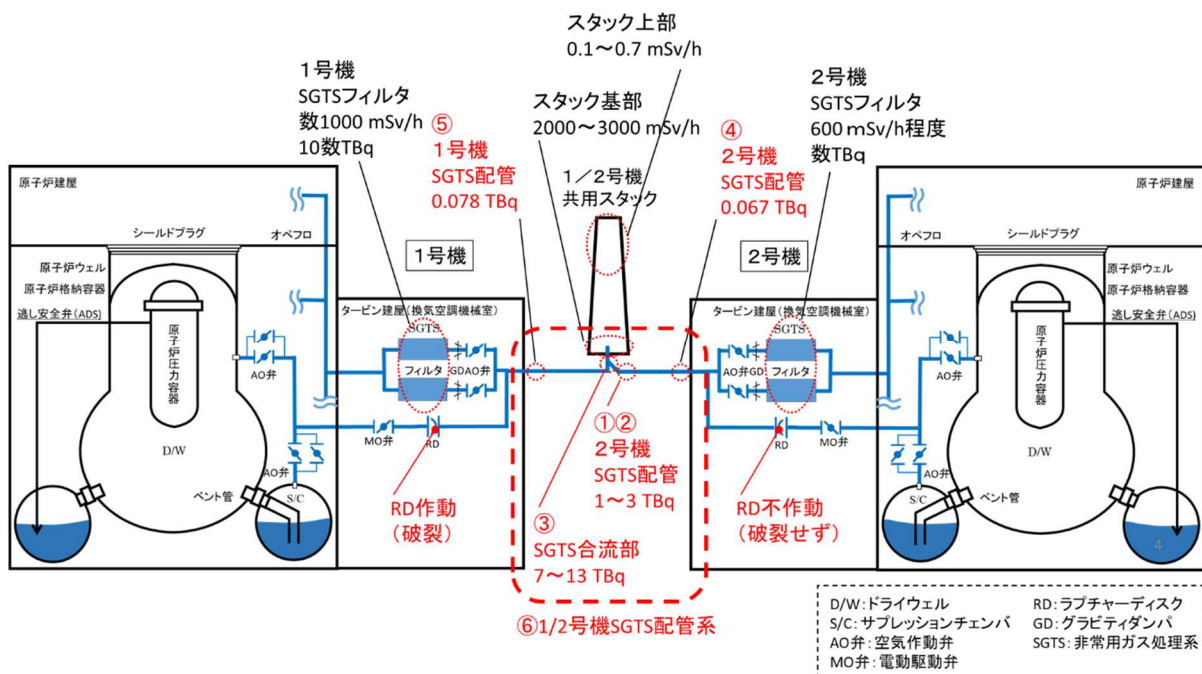
図1 1/2号機SGTS配管系の汚染状況（概要図）

現地調査の結果、2号機のSGTS配管系は、1号機のSGTS配管系より相対的に汚染レベルが高く、ベントに成功してない2号機のSGTS配管系の方が、ベントに成功した1号機のSGTS配管系よりも汚染レベルが高いことが確認された。（図1）

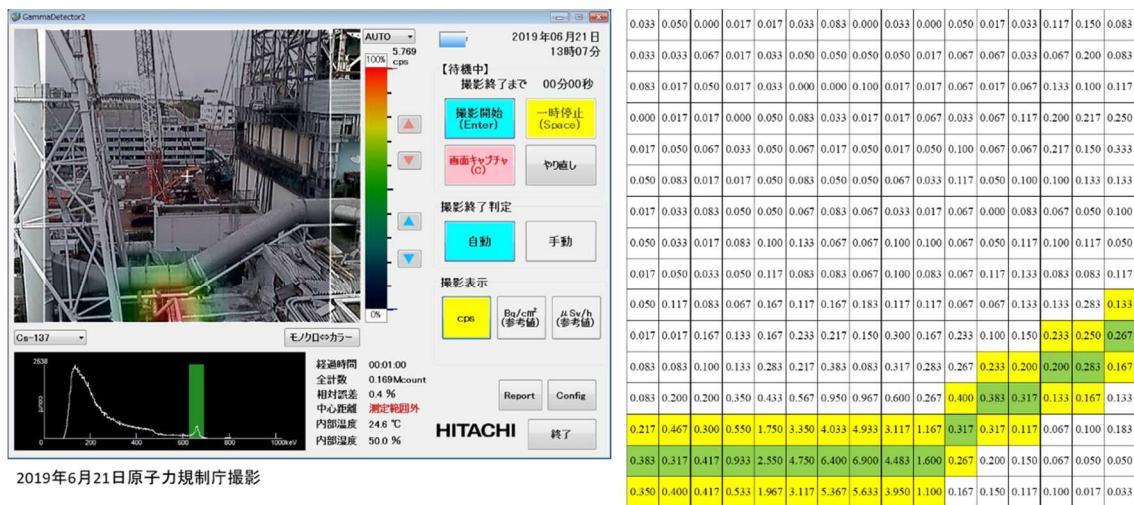
図 1 - ② 2号機 SGTS 配管の汚染状況 (ガンマカメラ)

2号機SGTS配管系では、図1-②及び図1-③のように配管の曲がり部やバタフライ弁の付近で汚染レベルが高くなっている。

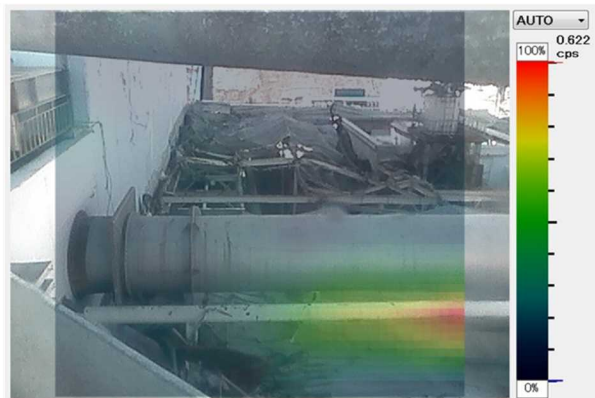
図1-④ 2号機SGTS配管系の汚染状況（ガンマカメラ）

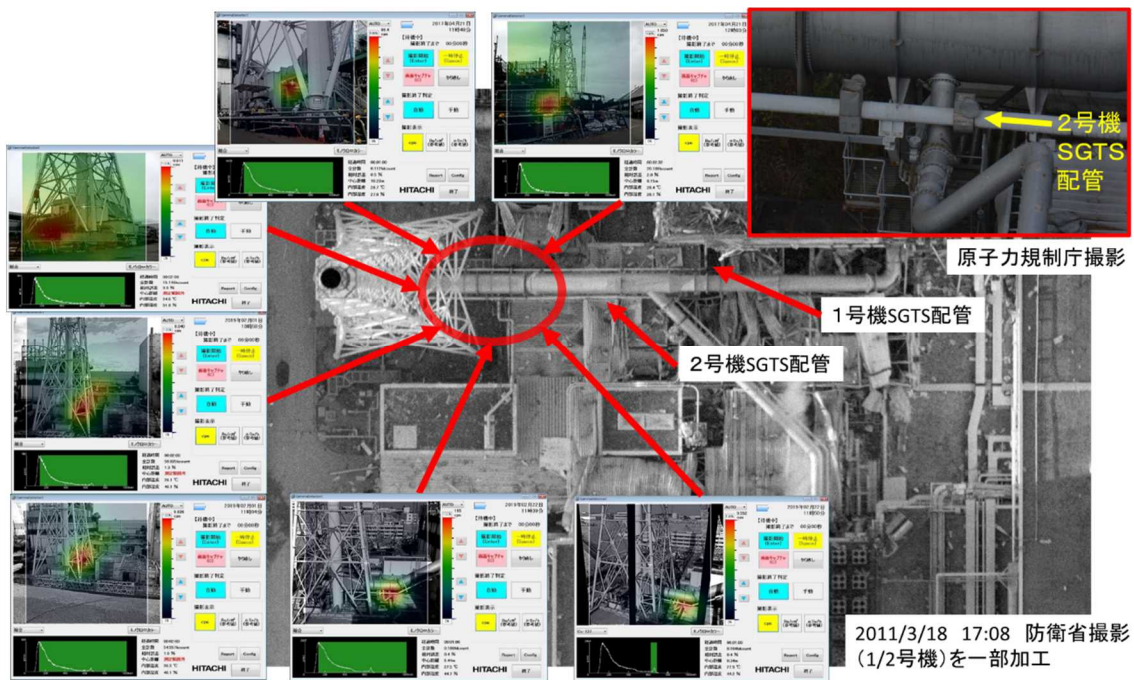
図1-⑥ 1/2号機SGTS配管系の汚染状況(ガンマカメラ)

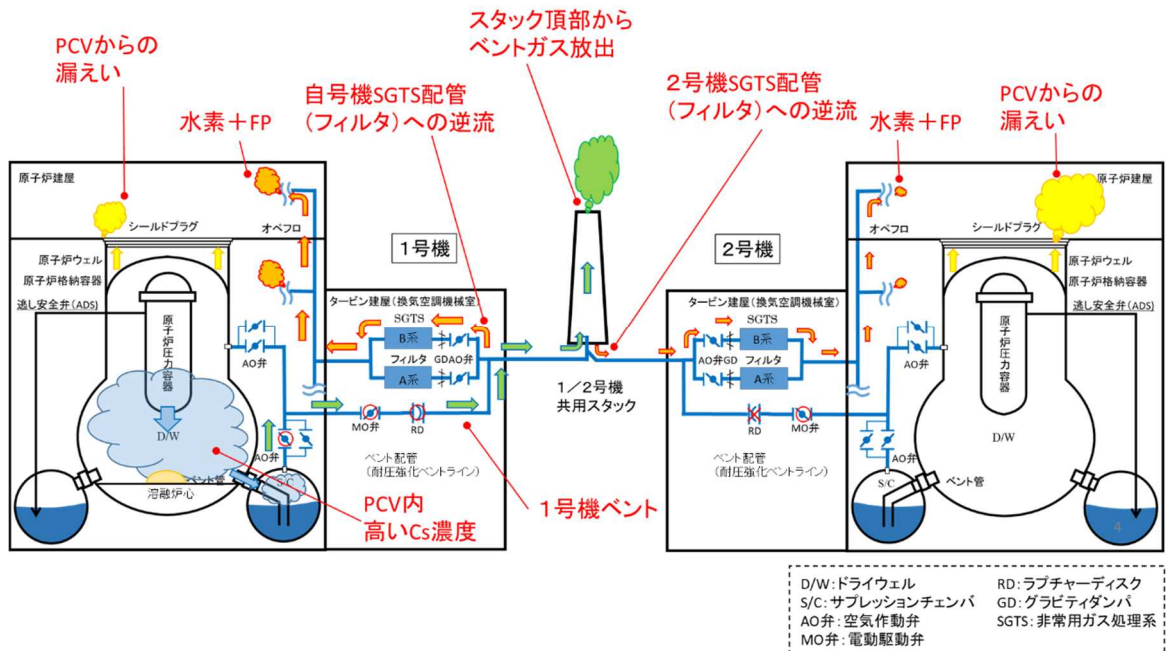
このため、この分析は定性的には妥当なものであると判断する。(図3)

図3 2号機 SGTS 配管系への流れ込み（逆流）

また、JAEA は、一度排気筒内側に放出されたベントガスが 1/2 号機 SGTS 配管系での凝縮の進展により、少しずつ配管内に再吸引され、凝縮したのも 2 号機 SGTS 配管系の汚染レベルが高いことに寄与している可能性に言及している。一方で、この効果は、1 号機及び 2 号機の SGTS 配管系に共通であるとともに、量的には大きな影響を与えないのではないかと意見もある。

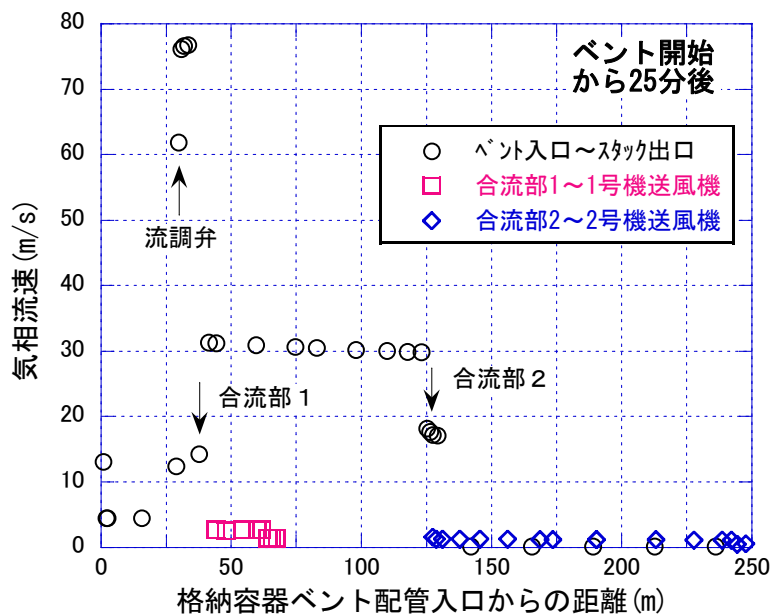
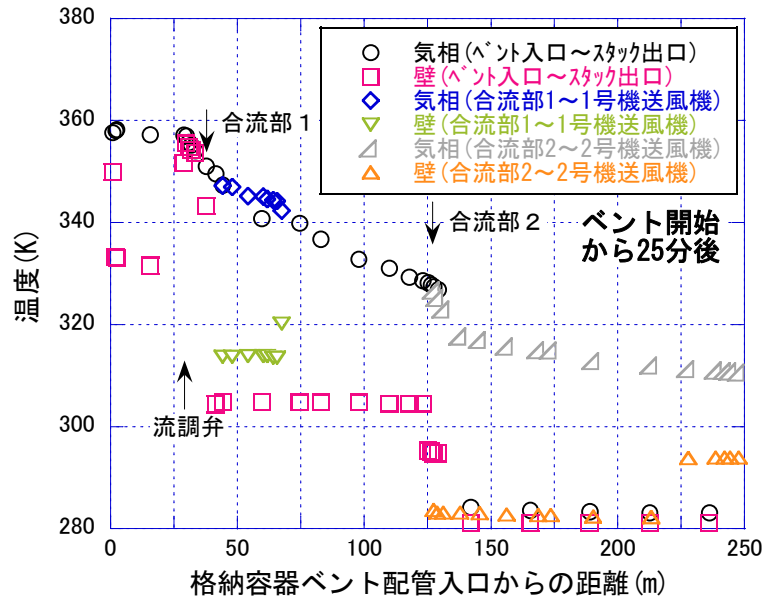
ベント弁からスタックに向かう流れ及び1号機送風機に向かう流れにおいて、気相温度は飽和温度より高く過熱状態にあり、また、壁温度より高い。このため、気相は、ほとんど単相で過熱した状態である。一方、2号機送風機に向かう流れにおいて、合流部2から10m ぐらいの範囲は過熱されているが、そこから離れた領域では管壁からの冷却により気相温度は低下し、飽和温度とほぼ等しくなる。このため、壁からの冷却により凝縮が生じている。凝縮量は、この流路の入口から流入する蒸気量のおよそ35%に相当した。

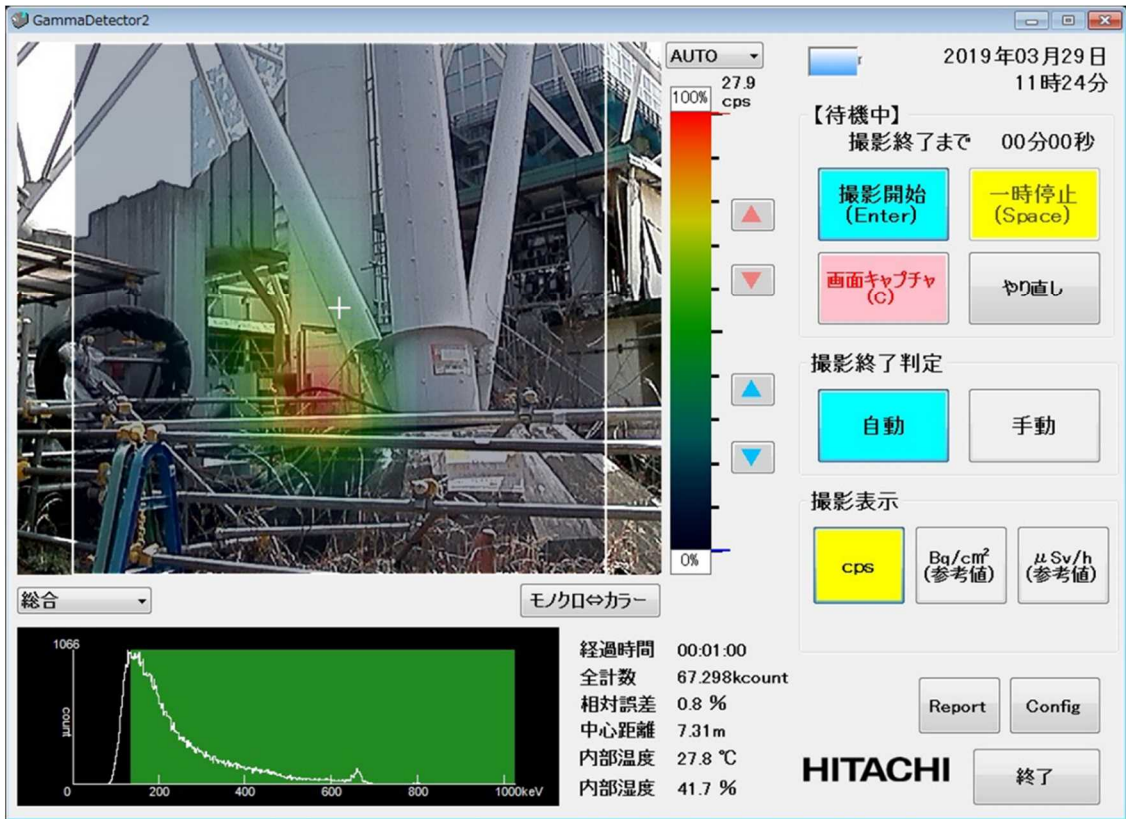
図1 1 / 2号機共用排気筒基部 (ガンマカメラ)

1 / 2号機共用排気筒については、東京電力における調査でも事故直後に 10 Sv/h を超える線量が測定される³など、高い汚染が確認されている。2020年2月に東京電力が実施した排気筒下部周辺 SGTS 配管の線量調査⁴でも、1 / 2号機共用排気筒接続部の配管水平部において、約 4.3 Sv/h が測定されている。

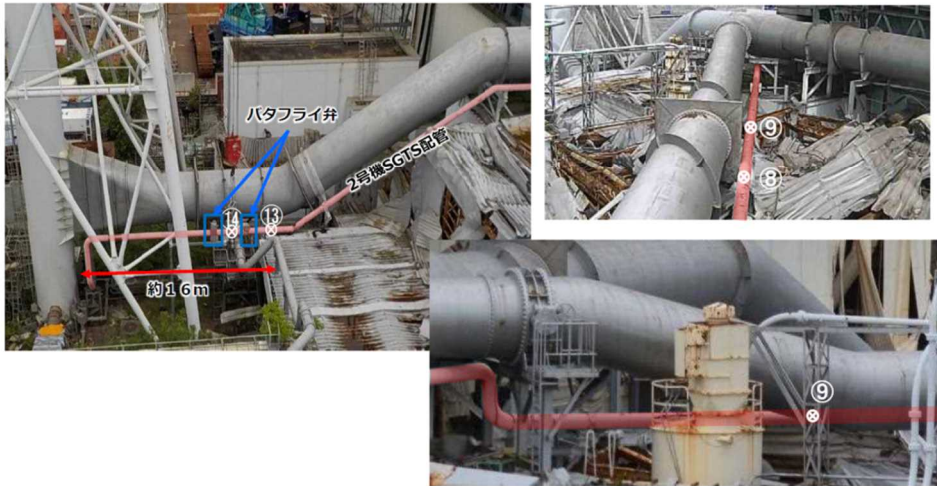
図10 SGTS配管近傍線量調査結果(高線量箇所)(東京電力調査)

- ・高い放射線量が確認された、No.13(650mSv/h)及びNo.14(400mSv/h)付近にはバタフライ弁が設置されているため、放射性物質が止まりやすい環境も考えられる。
 - ・一方、No.8/9(⑧150mSv/h、⑨160mSv/h)に関しては水平配管部分であった。
- ※周辺からの影響を低減するためコリメートして測定。(測定方法はP3参照)

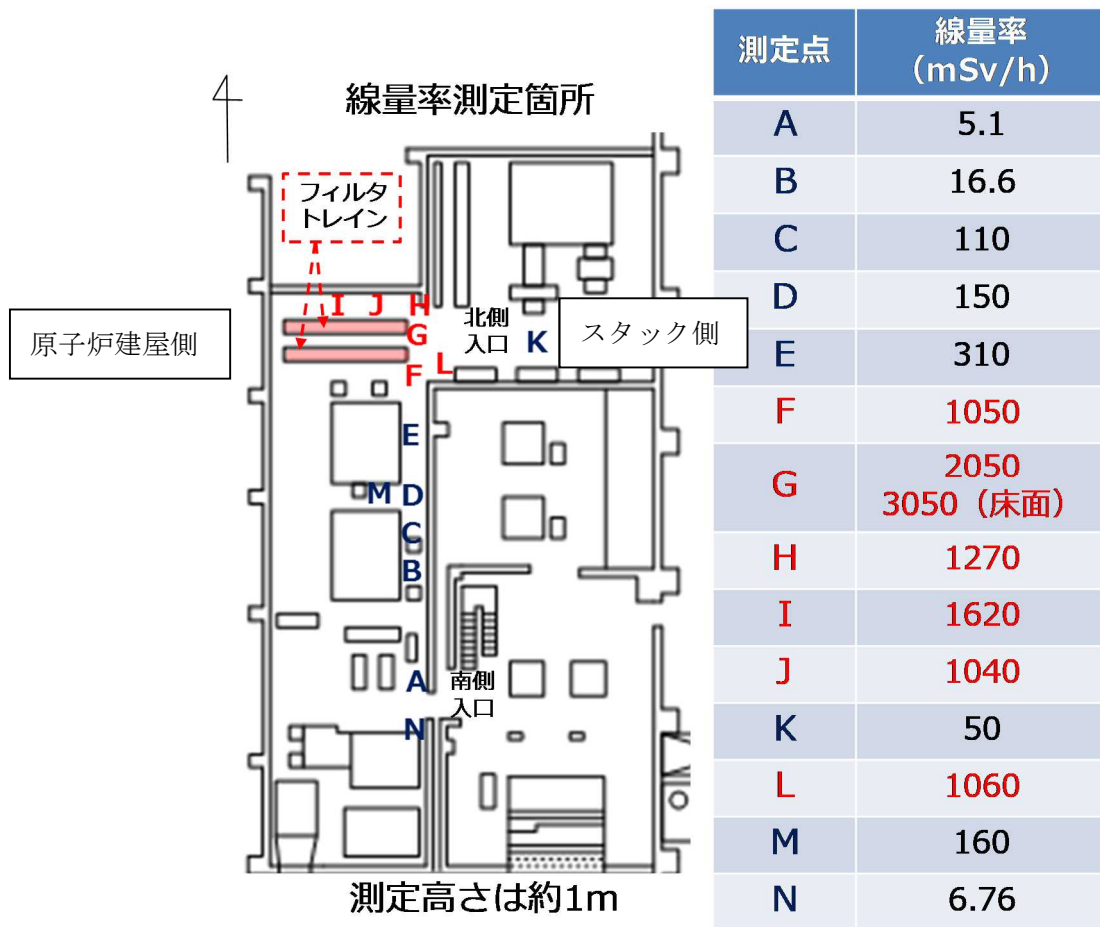
図3 東京電力による1号機SGTSフィルタトレイン周辺の線量率調査結果
(2020年8月25日測定)※

以上のことから、1号機のSGTSフィルタトレインの汚染は自号機のベントガスが逆流してきたことによるものと考えることが合理的である。

なお、1号機については、今後、追加の線量率測定等が必要である。

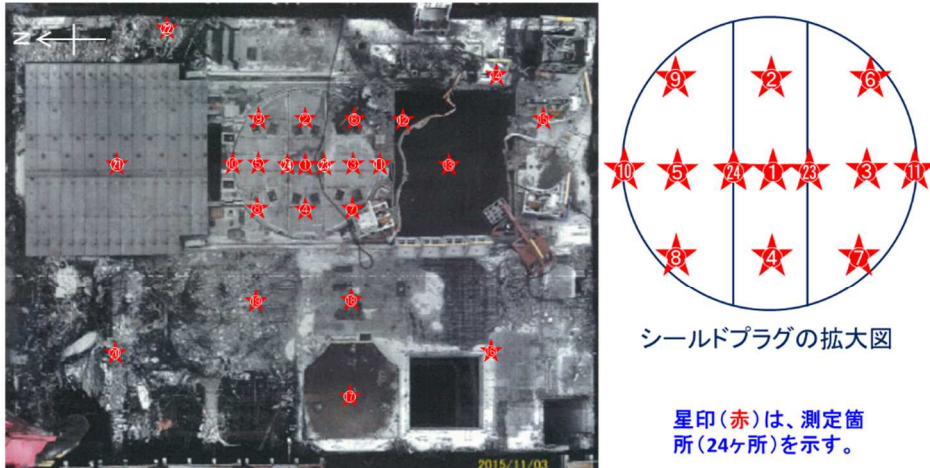
- オペフロ上の様々な地点(原子炉ウェル上、鉄遮蔽上、崩落箇所、使用済燃料プール上、ライニング施行箇所等)において測定(24箇所)。
- 放射線検出器がおペフロ上の約50cmとなる高さになるよう設定。
- 特に、高濃度汚染が想定される原子炉直上のシールドプラグについては、プラグ中央部、継目付近など複数の箇所を選択し重点的に測定。

図4 3号機のおペフロの状況(平成27年11月19日)

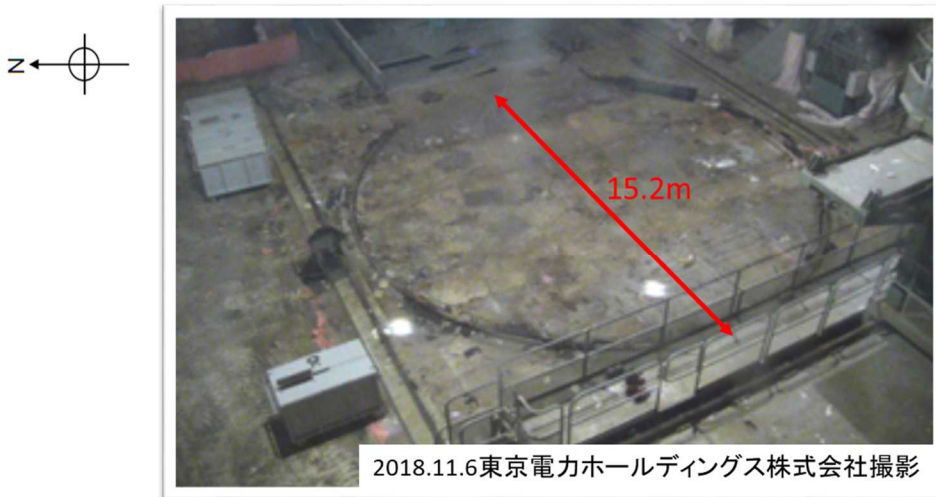
図5 2号機のおペフロの状況(平成30年11月6日)

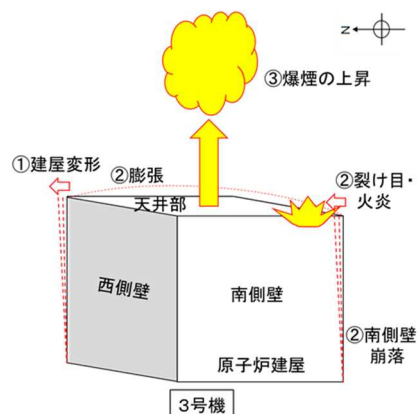
- ① 原子炉建屋に変形をもたらす水素爆発（前駆爆発）が生じた。結果、北西部に大きな損傷が生じた。（原子炉建屋内4階の可能性もある。）
- ② 原子炉建屋南東側天井部に裂け目が生じ、水素を含む可燃性ガスによる火炎が発生した。これと同時に火炎の下部に位置する原子炉建屋5階南壁が崩落した。①の結果、原子炉建屋北西部、4、5階の境界付近が北西方向に膨張破損した。
- ③ これとは別に、原子炉建屋中央天井部から第2段階の爆発・燃焼による爆煙が上昇した。この際、原子炉建屋屋根の巨大な破片の思われる複数の破片がほぼ垂直に約200メートル吹き上げられている。
- ④ 原子炉建屋南東部の火炎は、0.4秒程度継続し、最終的には原子炉建屋中央部に向かって吸い込まれるような動きを経て見えなくなっており、可燃性ガスの燃焼上昇に伴う気圧の低い部分に取り込まれた。

図1 多段階事象説の概要

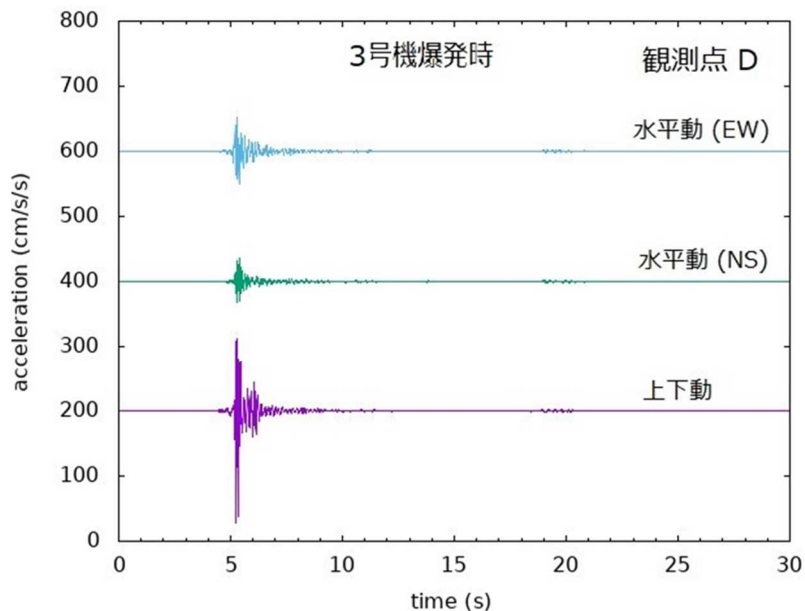
図3 3号機水素爆発時の観測点Dにおける振動波形（加速度）

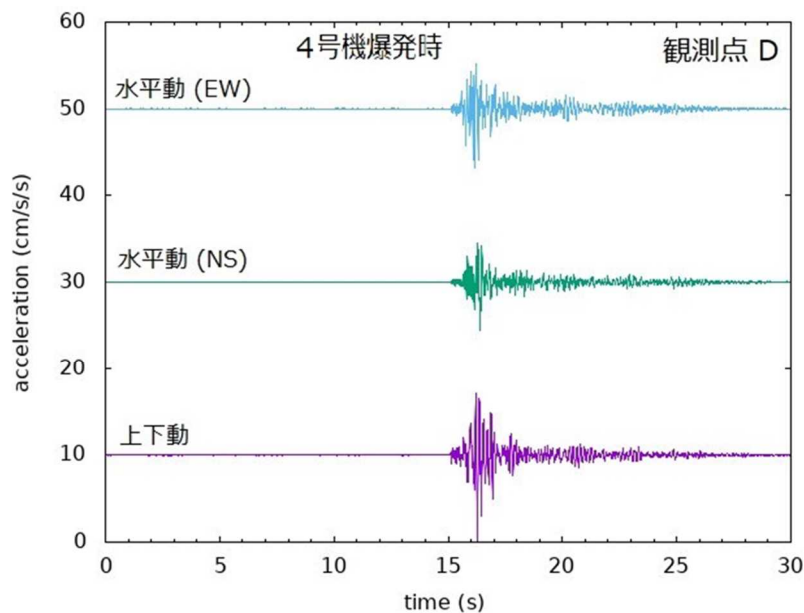
図3 4号機水素爆発時の観測点Dにおける振動波形（加速度）

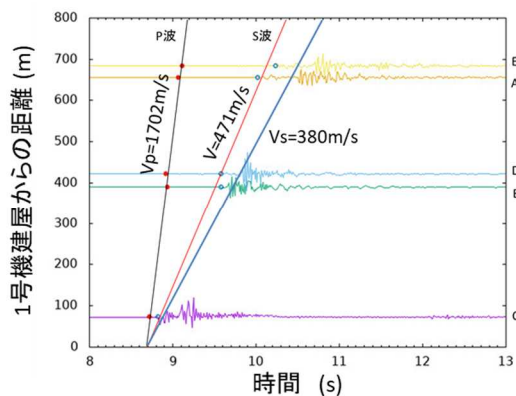
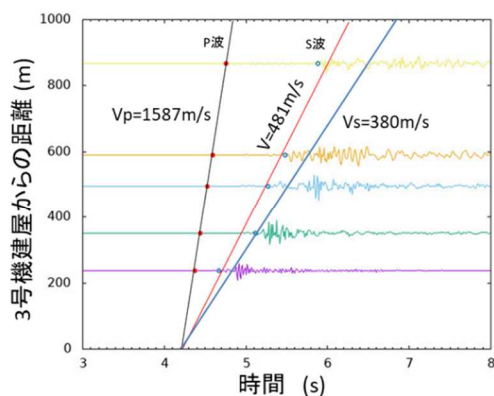
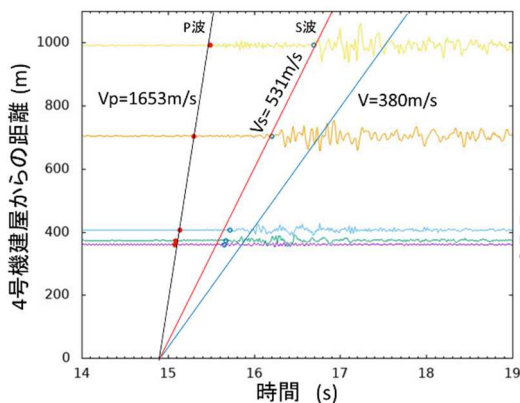
図3(a)~(c)に各原子炉建屋を対象とした水平動トランスバース成分のレコードセクションを示す。P波初動及びS波初動の読み取り位置を赤丸及び青丸でそれぞれ示す。また、それぞれの波のフェーズの伝播速度を図中に記載してある。表2に公表されている敷地内の地盤構造を示す²⁾。公表されているS波速度と本検討でS波として抽出した波の速度を比較すると、抽出したS波は表層のS波速度380m/sより速く、第2層及びその下層にある表層よりも大きいS波速度もつ層を伝播した波であると考えられる。一方、レコードセクション上にほぼ380m/sで伝播する走時直線をプロットすると、最大

図 3. 原子炉建屋 1, 3 及び 4 号機水素爆発時の加速度記録のレコードセクション

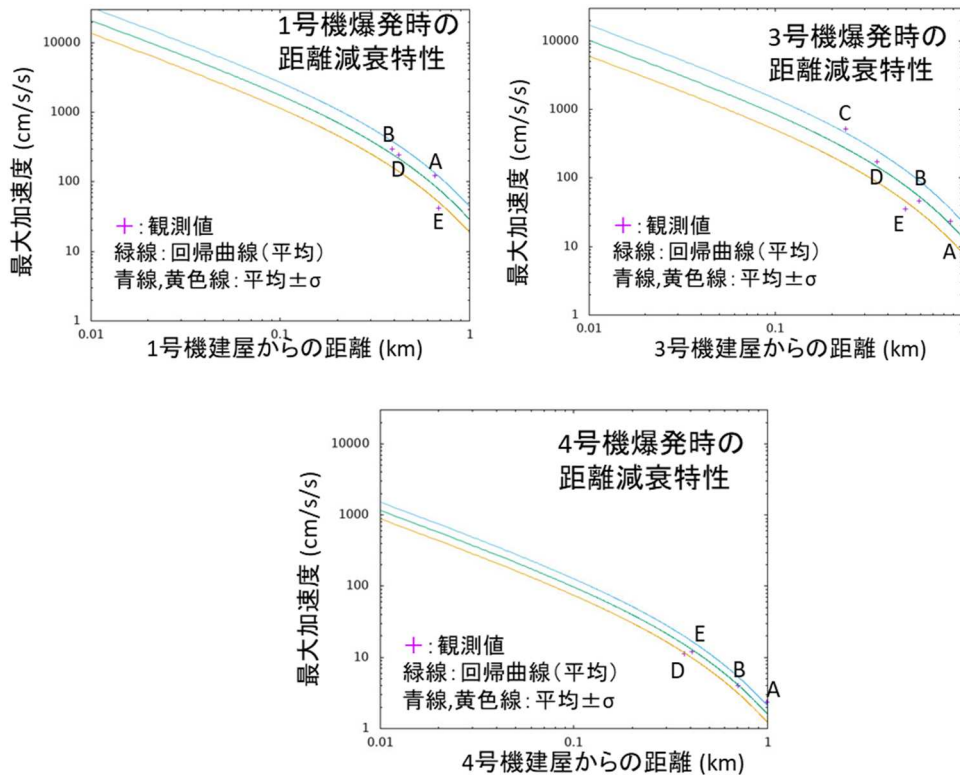
図5に1,3及び4号機の爆発時に観測された最大加速度と(2)式による回帰曲線（緑は回帰の中央値、青及び黄は±標準偏差）を示す。ここで、1号機爆発時のC観測点では地震計の測定限界を超えた加速度が記録されていること、また、1号機爆発時のC観測点では高周波（35Hz程度）の大きなノイズが記録されていることから、回帰分析においてこれらの記録は使用しないこととした。

図5. 1, 3 及び 4 号機爆発時の SRSS 振幅と回帰曲線

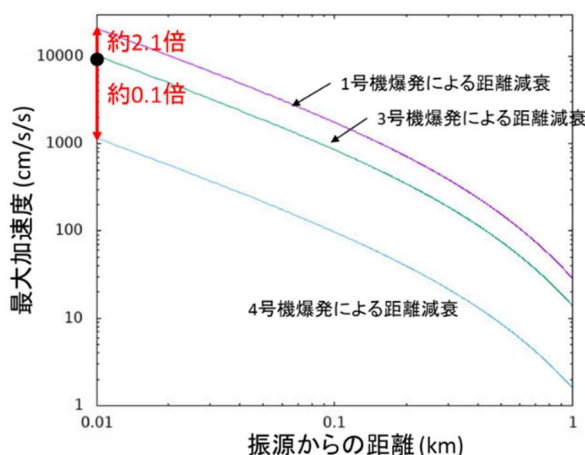
ここで $i=1,3$ に対応する $A_i(r)$ として、それぞれ1 号機及び4 号機爆発時の震源近傍の距離 r における最大加速度を考える。図6に1, 3 及び 4 号機爆発時に対応する回帰曲線と、震源近傍の距離 0.01 km における M_2 に対する M_1 、 M_3 の比を示す。推定した振幅比について1 号機爆発時は3 号機爆発時の約 2.1 倍、4 号機爆発時は3 号機爆発時の約 0.1 倍であった。また、エネルギー比は振幅比の二乗に比例すると仮定して簡易的な推定を行うと、地盤を伝播したエネルギーについて1 号機爆発時は3 号機爆発時の約 4.4 倍、4 号機爆発時は3 号機爆発時の約 0.01 倍となる。なお、ここで推定した振幅比(エネルギー比)は回帰曲線の中央値を用いた結果である。各号機爆発時の振幅(エネルギー)の大きさを、回帰誤差として標準偏差 (σ) まで考慮して比較した場合、4 号機は3 号機に比べその差は有意に小さく、1 号機は3 号機に比べ、その差が有意に大きいとまで

はいえないことに留意する必要がある。

図6. 各号機の爆発時の最大加速度の回帰曲線と振源近傍の振幅比

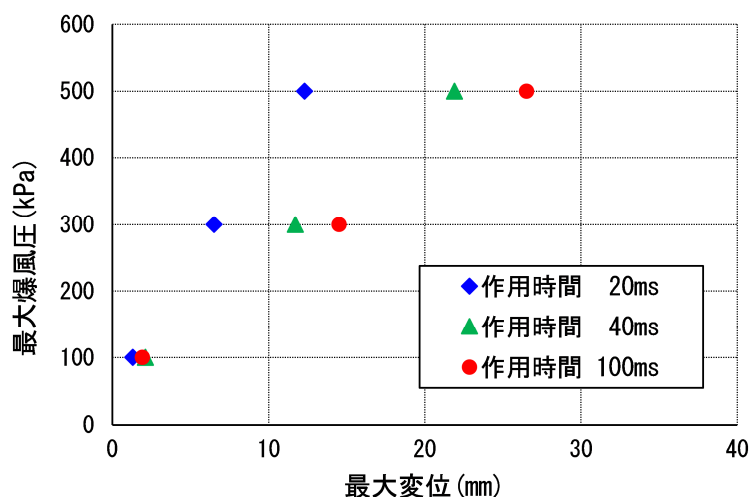
解析の結果、作用圧力 100～500kPa、作用時間 20～100ms の条件においては、2～27mm の最大変位が生じていると試算された。作用圧力および作用時間が大きいほど、最大変位も大きくなる。なお、梁が圧力（爆風圧）を受けて最大変位に到達した後、圧力が除かれると多少変位が小さくなった状態で静止する（残留変位）。

図13に示す大梁（B）の損傷状況から、梁の中央部の残留変位は計算値である2～27mm よりもやや大きいように見える。したがって、大梁（B）には本条件を上回る力が作用していたと推察される。

図17 解析結果（梁に作用した圧力（爆風圧）のみを考慮した場合）

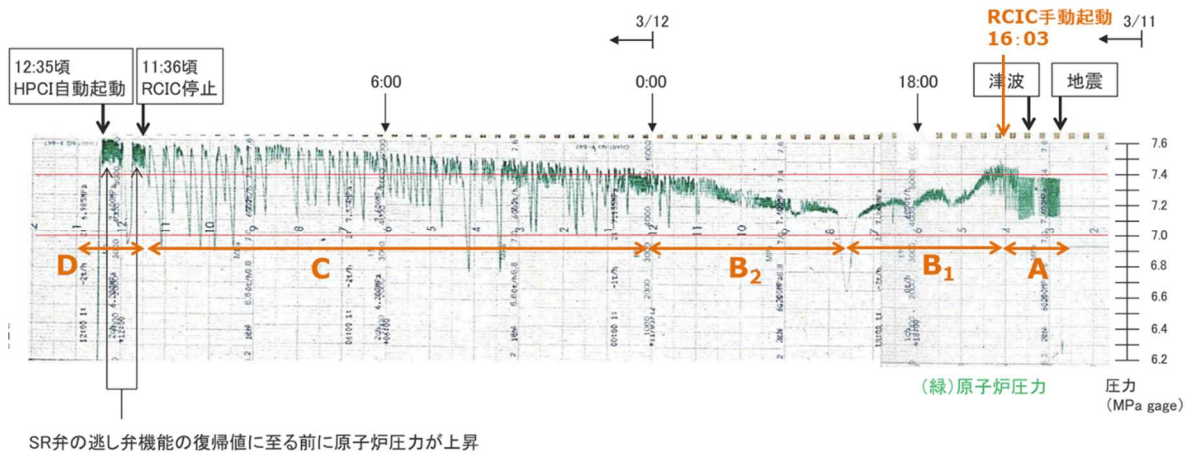
図 2 中の B₁ と B₂ 期間の境界で RPV 圧力が大きく低下している。これは図 5 に示すように原子炉水位が上昇しており、上記の東京電力による解析結果にもあるように、RCIC による注水の影響と考えられる。この時、RPV 圧力は 7 MPa (gauge) を大きく下回っており、いずれの S/RV の閉止圧力をも下回っている。S/RV の制御ロジックでは直流電源が利用できる状況であったことから、シリンダーから不十分な圧力の窒素も排出され、全ての S/RV は閉止された状態となるはずと考えられる。しかし、B₂ の期間では圧力が上昇し S/RV を開く設定圧に到達する以前に、B₁ 期間と同様に小さな圧力振幅が発生している。これは、理由は特定できないが、一旦 RPV 圧力が大きく低下したものの、S/RV は閉止状態にならず、上述の中間開状態が維持されていたためと推定される。なお、東芝 ESS からは S/RV の閉設定圧に到達した後も中間開が継続することについては原因不明であるとの見解が示されており [3]、詳細なメカニズムは明らかではない。

図 2 3号機 RPV 圧力 [2]

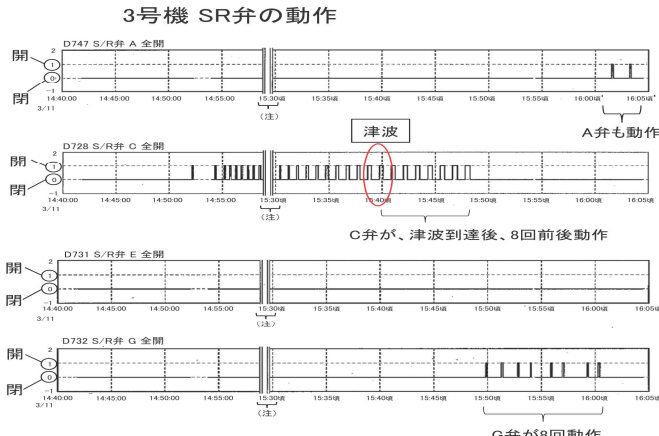
14:41:50~15:43:12、合計54回にわたりSR弁(C弁)の開閉が繰り返された(3号機アラームタイバに基づく)。
14:59頃から約30分間の過渡現象記録装置データが欠落しているが、その前後のSR弁の開閉動作に関する記録は、アラームタイバ上の記録と整合する。
なお、アラームタイバには、SR弁の開閉記録を含む接点Dデータが15:43:45までしかなく、15:50頃以降開閉動作を開始したG弁及びA弁の開閉に関する記録はない。

図2 SR弁の動作

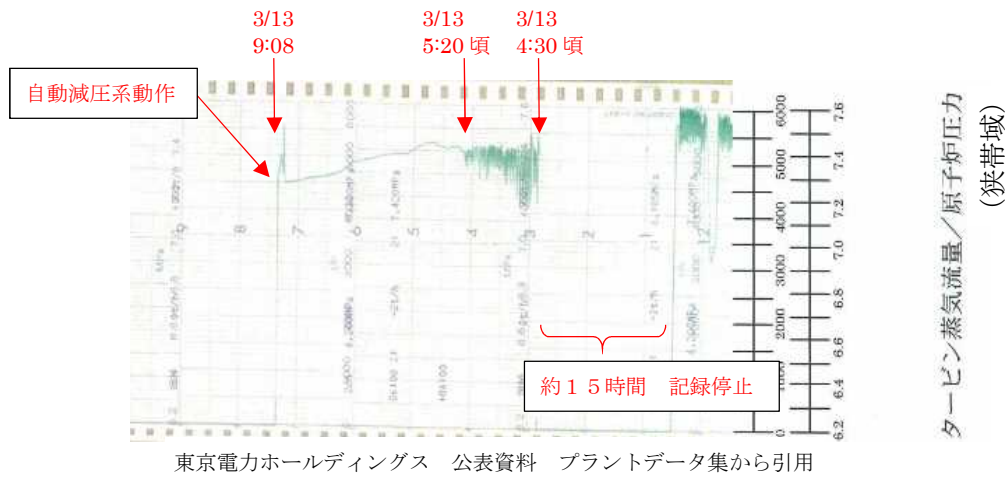
3月13日4時30分頃の記録再開 (記録計電源復旧) から約1時間原子炉圧力が振動後、圧力は緩やかに上昇後低下し13日9時08分頃 SRV の逃がし弁を開けるため電源の接続作業中に自動減圧機能が動作し、原子炉圧力は急激に低下した (図7)。(東京電力株式会社 福島原子力事故調査報告書 (平成24年6月20日) では逃がし弁機能動作と記載されているが、東京電力未解明問題に関する検討第5回進捗報告では自動減圧機能動作であると纏まられている。)

図5 タービン蒸気流量／原子炉圧力

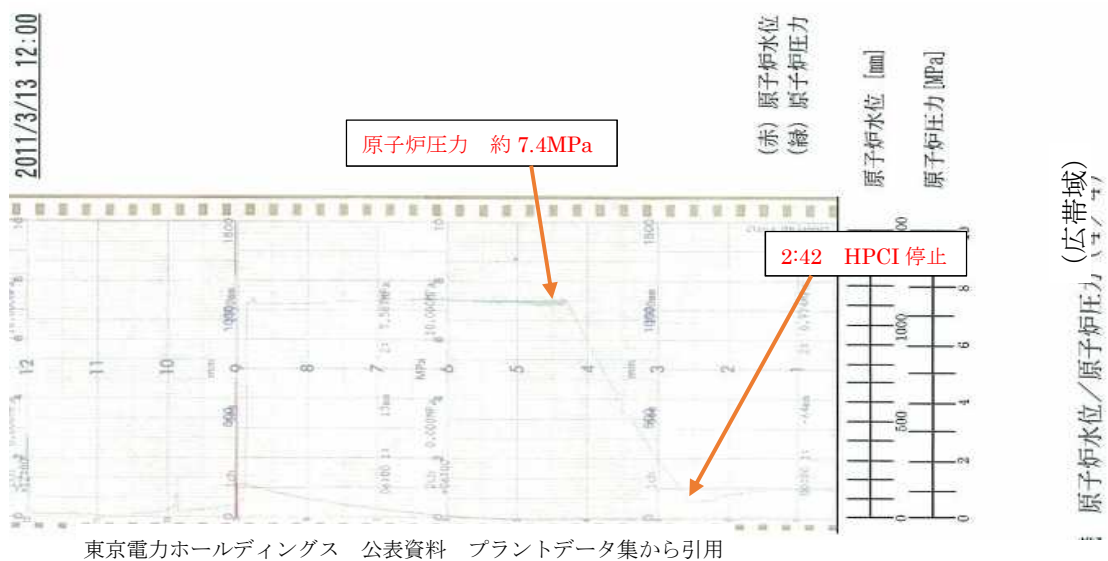
この3月13日4時30分頃の記録再開（記録計電源復旧）前の状況は高圧注水系（HPCI）運転中で原子炉へ注水を行っていたが、高圧注水系（HPCI）運転により原子炉の蒸気を消費することで、原子炉圧力が約0.5MPa程度まで低下したことから13日2時42分手動停止を行った。原子炉の蒸気の消費を停止したことで崩壊熱により原子炉圧力は約1時間40～50分かけ約0.5MPaから約7.4MPaに緩やかに上昇した（図6）。この圧力上昇期間にSRV逃がし弁手動「開」操作を実施したが原子炉圧力は低下せずSRV逃がし弁を「開」できなかったと東京電力事故調査報告書添付8-16(1/4)に記載されている。原子炉圧力容器が高圧状態になったことから消防車からの原子炉圧力容器への注水は不可能な状況となった。

図6 原子炉水位／原子炉圧力

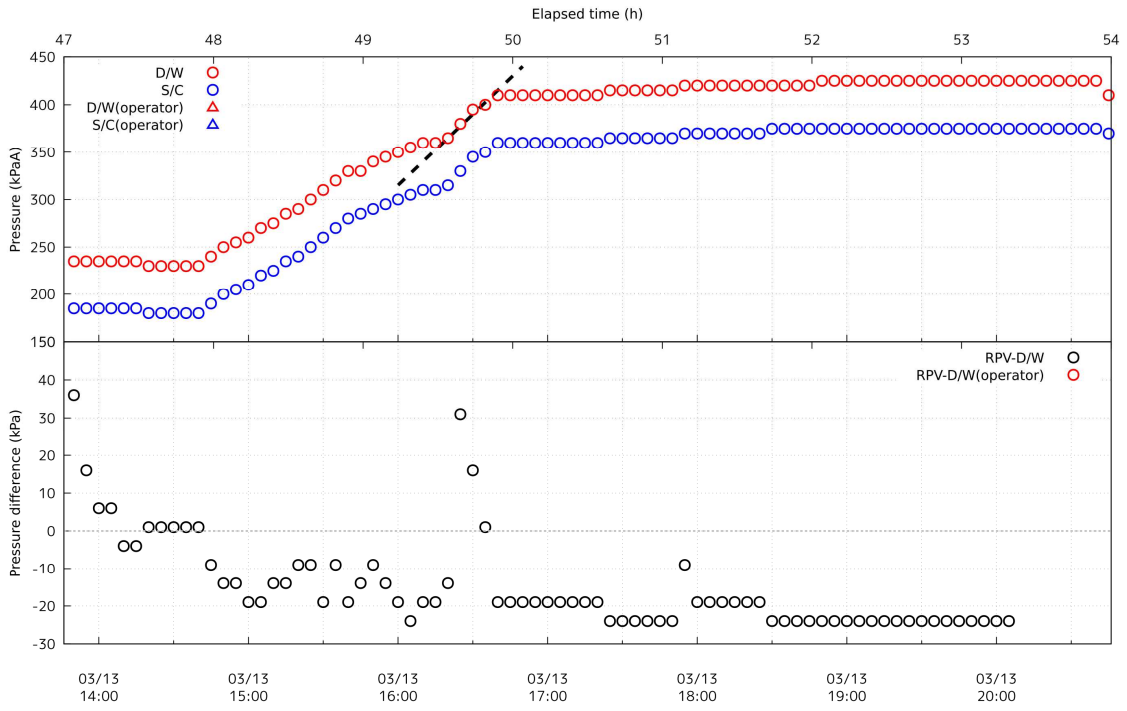
3 月 13 日 12 時頃からも PCV の圧力は上昇しているが、下側の図からは、3 月 13 日 12 時頃から D/W と S/C の圧力差が縮まっており、D/W 圧力よりも S/C 圧力の上昇が勝っていることが分かる。これは、主として ADS を通じて RPV から S/C へ蒸気等が輸送されたためと考えられる。一方、2 回目のベント終了後では、D/W と S/C の圧力差はほぼ一定に保たれており、RPV から S/C への経路が蒸気の支配的な移行経路とはなっていない。

図 3 PCV 圧力及び RPV 圧力と D/W 圧力の差

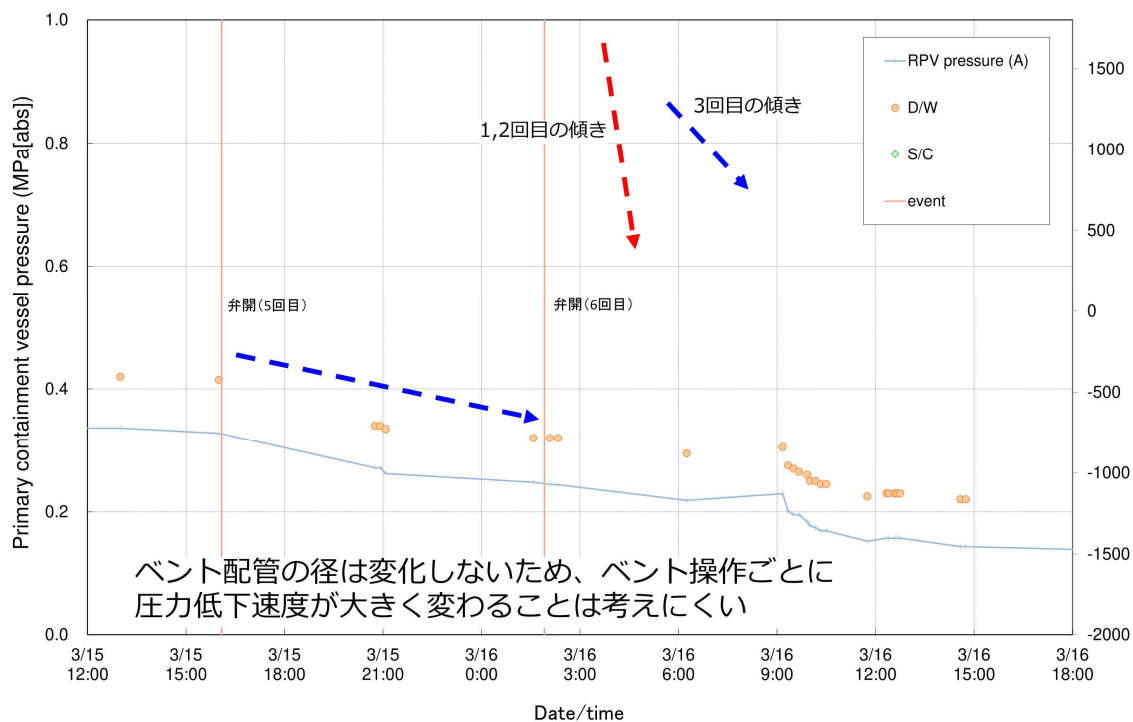
3月15日及び3月16日に実施されたベントについても、図2に示すように緩やかな圧力低下であり、3号機原子炉建屋上部から継続的に水蒸気の放出が確認されていること等から、格納容器からの直接放出による圧力低下とする見解 [3]は合理的である。

図 2 3号機の格納容器圧力の変化 (3月15日12時から3月16日18時) [3]

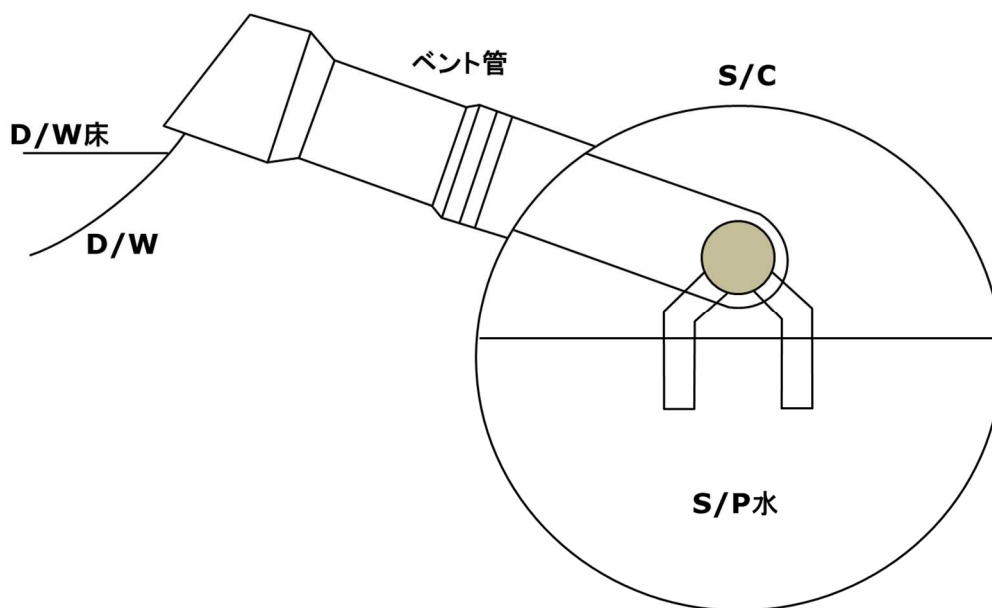
図 1 D/W と S/C の接続の模式図

D/W 下部と S/C は 8 本のベント管によって接続されているが、図 1 に示すように D/W 床面とベント管入り口下端までは数十 cm の段差がある。したがって、ベント管入り口部の段差は堰のように働き、D/W 床面には一定量の冷却材が保持される構造となっている。なお、2 号機では図 2 に示すように、平成 24 年 3 月 26 日時点で D/W 床面に約 60 cm の水面が形成されていることが確認されている [1]。3 号機では、別添 18 で示したように圧力バウンダリからの漏えいが発生していた可能性があり、また、3 月 13 日 7:39 から同日 9 時前後まで D/W スプレイが実施されている。D/W スプレイの実施期間が明確ではないものの約 1 時間以上実施され、D/W スプレイの流量は $50 \text{ m}^3/\text{h}$ [1] と評価されていることから、 50 m^3 程度は注水されたと考えられる。D/W スプレイ以前に圧力バウンダリからの漏えいによって蓄積された水量は不明だが、最初のベント実施時には D/W スプレイによって D/W 床面には 40 cm 程度の水位があったと評価されている [2]。

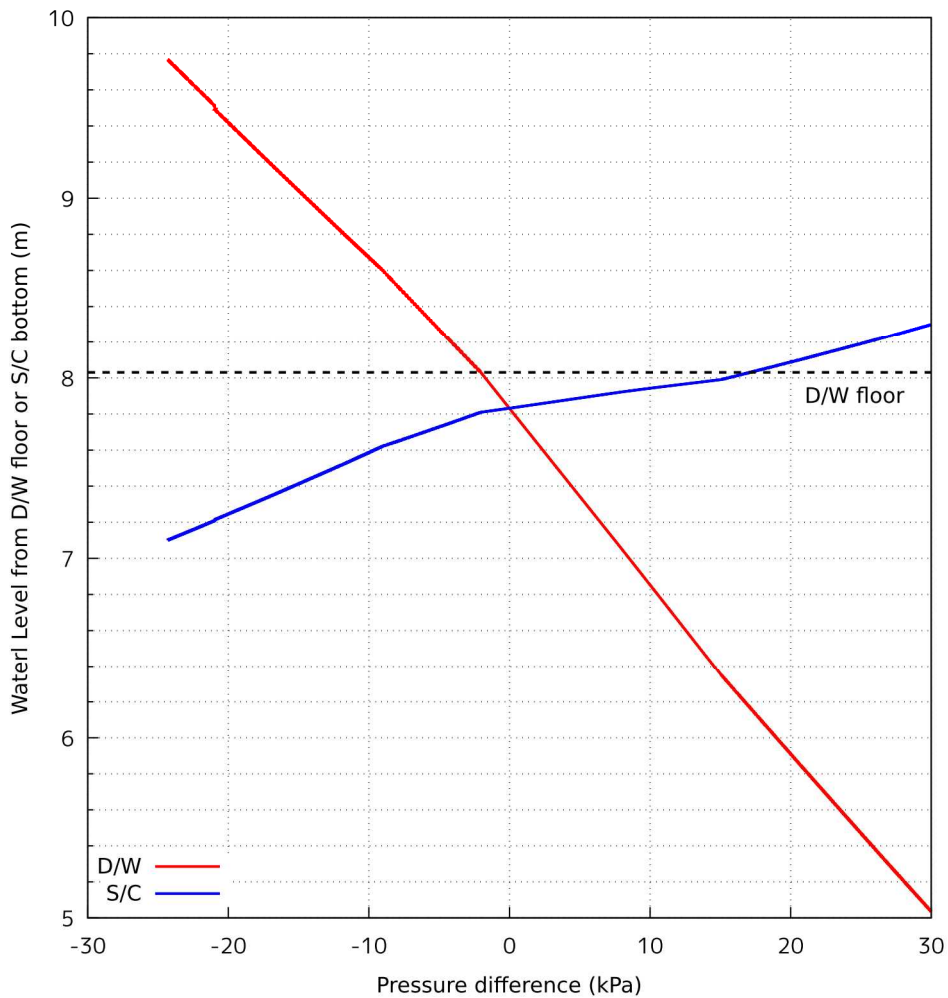
図 8 D/W と S/C の圧力差と水位の相関

図 3 に示すように、3 月 13 日 21 時頃から D/W 圧力と S/C 圧力が低下し始めるが、D/W 圧力の低下速度が S/C 圧力の低下速度よりも早く、この時点では D/W 側に漏えいが発生していると考えられる。D/W 側の圧力が低下することで、S/P 水はベント管内を押し上げられ、D/W 側へ逆流する。既往の報告では、想定される S/C の水量がここでの仮定よりも少ないが、D/W 圧力低下に伴い D/W 床面まで逆流するとしている [3]。後述の解析結果からは、PCV の圧力低下が一旦終了した 3 月 14 日 0 時頃には、D/W 床面から 1 m 程度の水位が形成されたと考えられる。

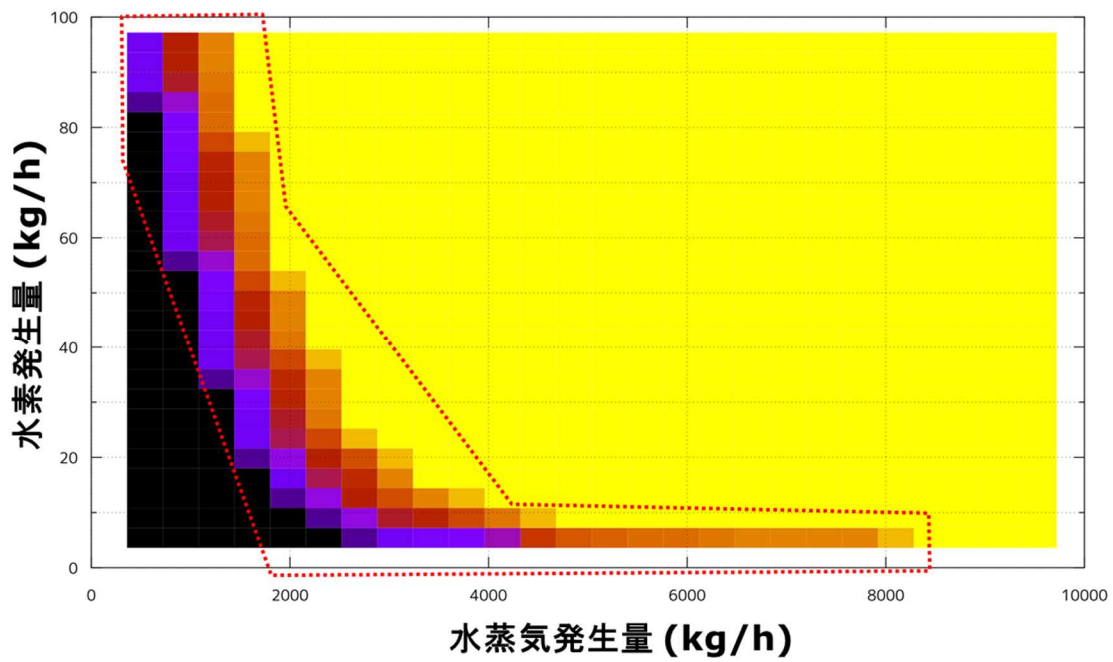
図 10 水蒸気発生量と水素発生量を変化させた場合の PC 圧力変化 (1)
赤い点線で囲んだ部分が概ね実測値と解析結果が一致する領域

範囲で変化させた。解析では非凝縮性ガスは水素で代表させた。図 10 に解析結果を示す。図の黒色の領域では、ガスの発生量が少ないため、格納容器圧力の解析結果が実測値よりも低くなる。反対に、図の黄色の領域では、ガスの発生量が多すぎるため、格納容器圧力の解析結果は実測値よりも高くなる。これらの間に挟まれた領域（赤色の点線で囲んだ部分）では、格納容器圧力の解析結果は実測値と概ね一致した。この解析結果から、水蒸気の発生量は最大で 8 ton/h 程度と推定される。

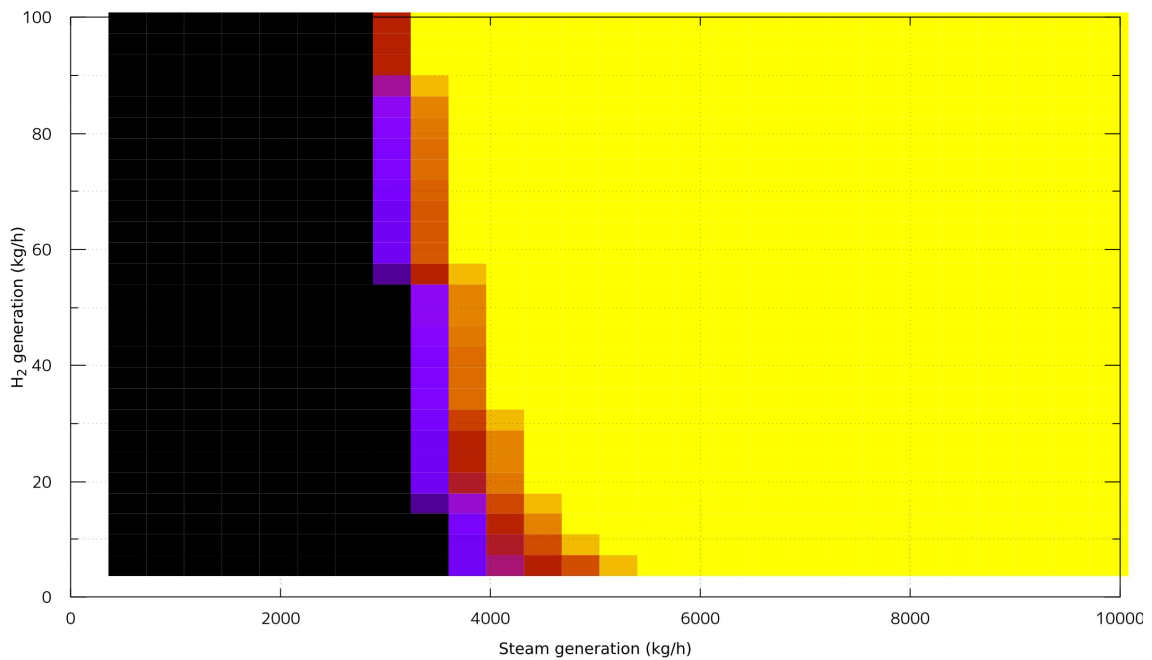
図 11 水蒸気発生量と水素発生量を変化させた場合の PC 圧力変化 (2)
赤い点線で囲んだ部分が概ね実測値と解析結果が一致する領域

また、同様に 3 月 14 日 1 時頃から同時 5 時 30 分頃にかけての PCV 圧力上昇を解析した結果を図 11 に示す。この解析結果から、水蒸気の発生量は最大で 5 ton/h 程度と推定される。D/W での漏えいを仮定しているため、水蒸気の発生量が少ない場合は、解析結果が実測値を下回る。

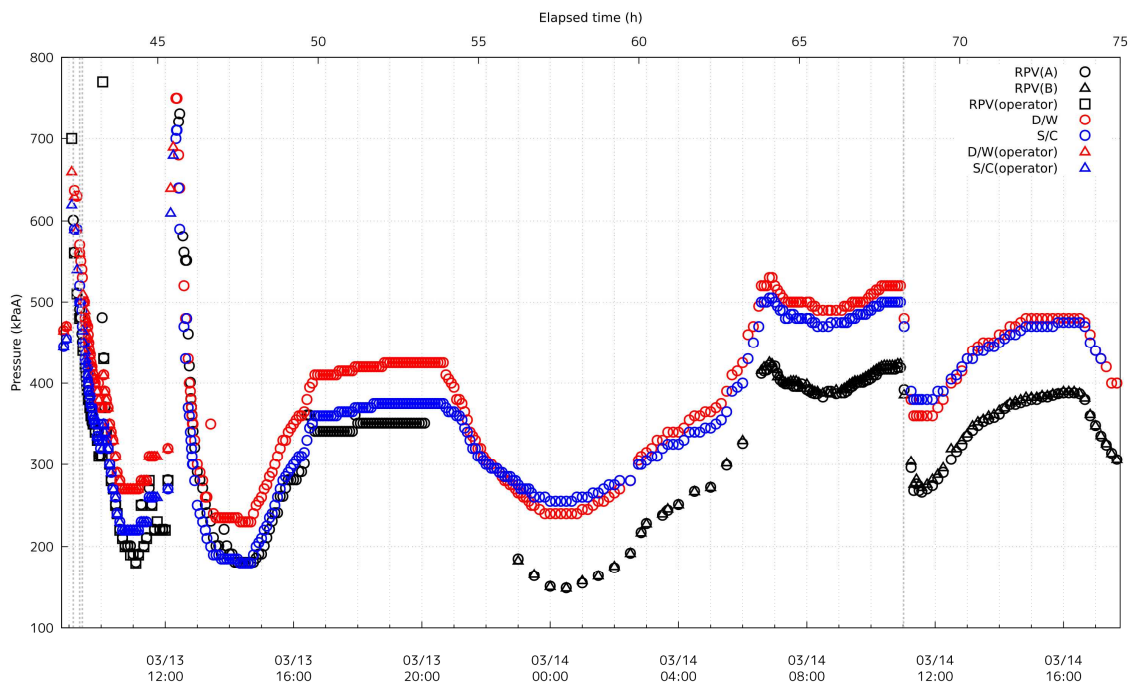
図 13 ベント実施後の原子炉圧力等の測定値

図 13 にベント実施後の原子炉圧力、D/W 圧力及び S/C 圧力をそれぞれ示す。圧力バウンダリがの状態によらず、RPV 圧力が D/W 圧力よりも低くなることは無いが、ベント実施後の RPV 圧力は D/W 圧力よりも低い。これは ADS の起動によって RPV が急速に減圧される過程で原子炉圧力計の基準水が蒸発し、実際の原子炉圧力よりも低い値が計測されたものと考えられる。原子炉圧力計の基準水がいつ頃から、どの程度減少したかは不明であるが、図 14 に原子炉圧力計の基準水が完全に喪失した場合を仮定し、原子炉圧力の測定値に 90 kPa を加えた値をプロットした。3 月 14 日 1 時頃までには原子炉圧力容器の下部ヘッドは損傷し、RPV と D/W は連通した状態にあったと考えられる（添付 21 参照）。一

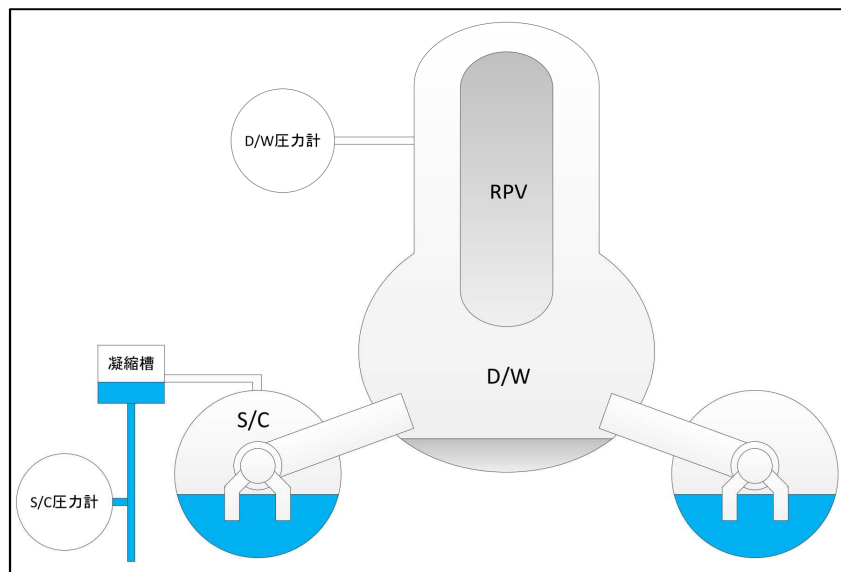
図 15 格納容器圧力の測定計器の系統図（概略） [1]

福島第二原子力発電所 1 号機では、S/C の水位が圧力計の接続部よりも高い位置まで上昇したことにより、実際の圧力よりも静水頭圧分高い値が計測されていた（別添 5-2 参照）。3 号機では、3 月 23 日まではアクシデントマネジメント盤を用いて D/W 圧力と S/C 圧力が測定されている [1]。S/C の圧力計は図 15 に示すように S/C 頂部に接続されており、S/C の水位上昇の影響を受けていないと考えられる。なお、S/C 圧力計の基準面器がある原子炉建屋の温度は、基準水を沸騰させるほどの温度に上昇したとは考え難いことから、S/C 圧力計については基準水の喪失を考慮していない。
