大飯発電所 3号機
加圧器スプレイライン配管溶接部における
事象の発生原因および対策について

関西電力株式会社

2020年12月24日

大飯発電所3号機 加圧器スプレライン配管溶接部における有意な指示の対応として、当該配管の破面観察等の分析調査を実施し、事象の発生原因および対策について以下のとおり、報告する。

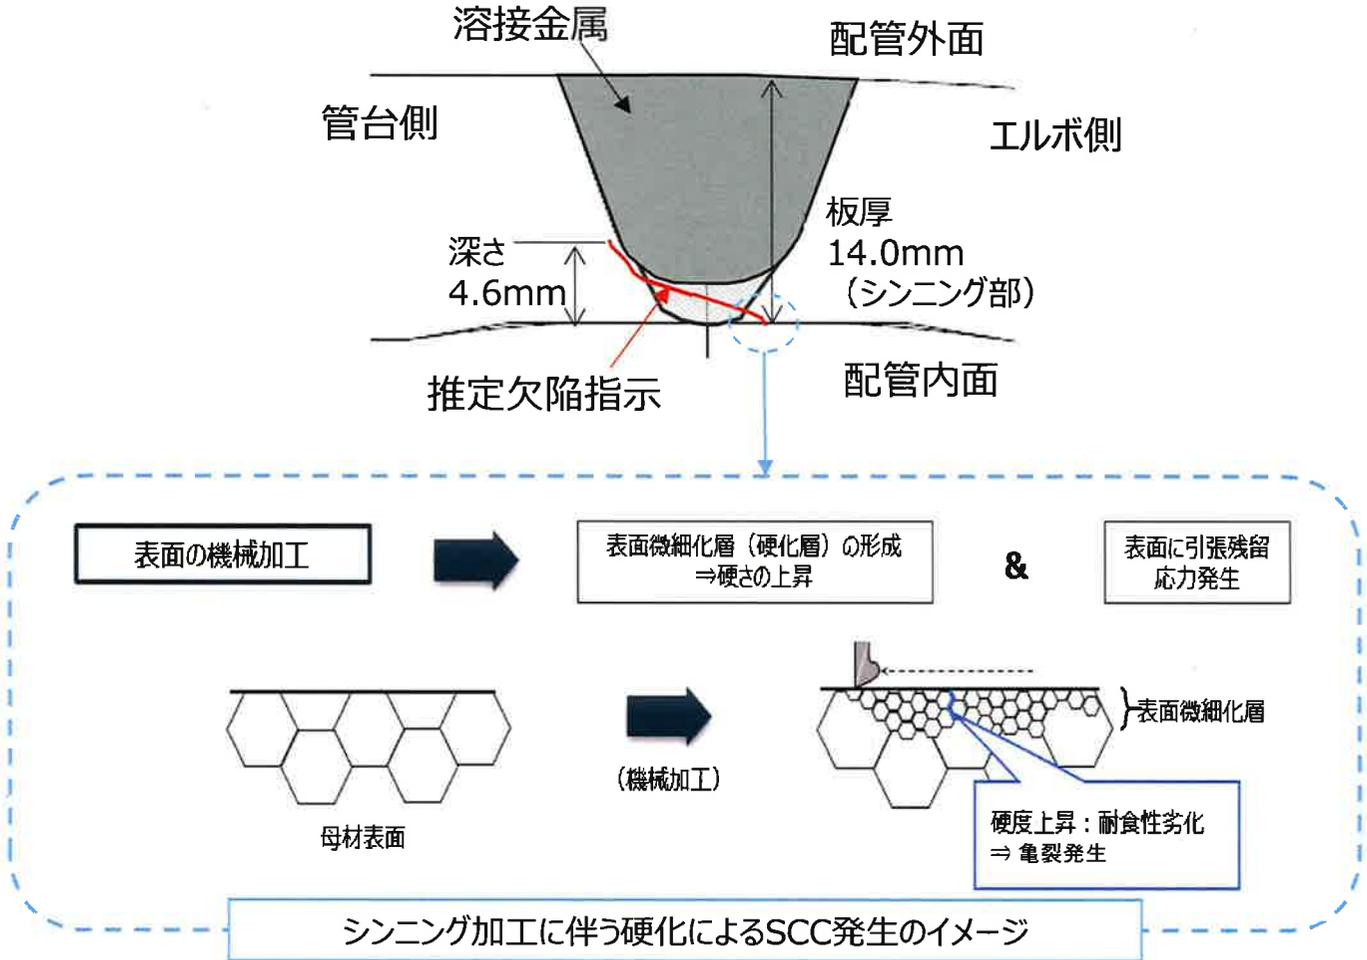
分析調査前に推定していたメカニズム

分析調査前においては、以下のメカニズムにて、亀裂が発生・進展したものと推定していた。

- シンニング加工による硬化を要因としたSCCと推定。
- 超音波探傷検査における検出限界以下のごく微小な欠陥が存在し、何らかの関与をした可能性も否定できない。

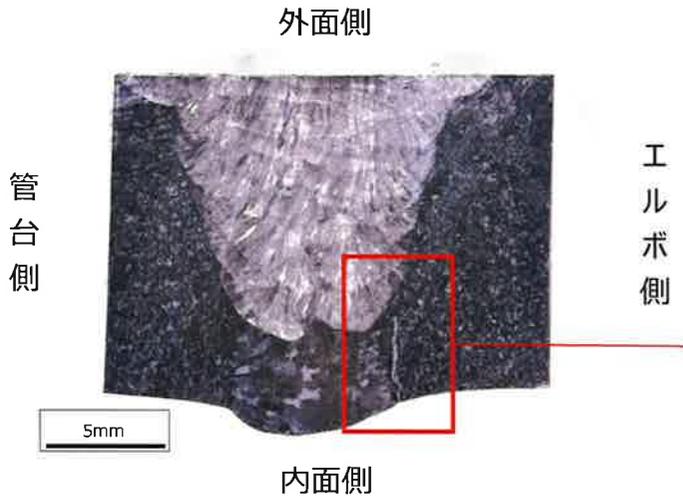
図 1 : 断面マクロ観察

➤ O₂SCCの特徴である鋭敏化の兆候（溝状組織）は認められなかった。

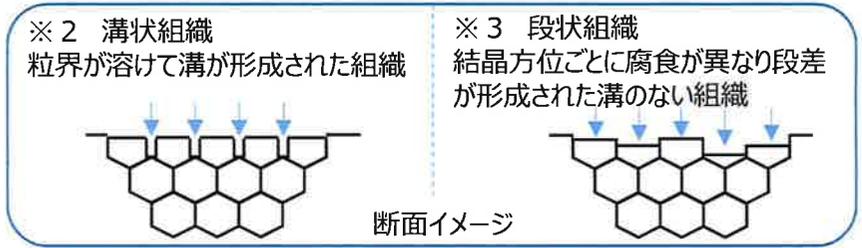
溝状組織※2は認められなかった。
〔 段状組織※3を呈していた。 〕

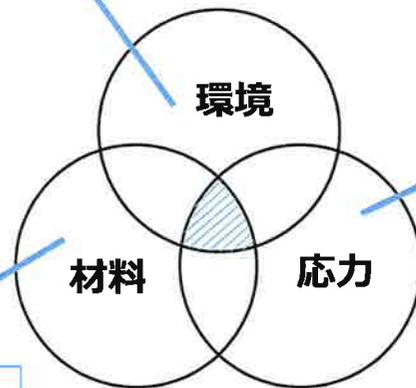
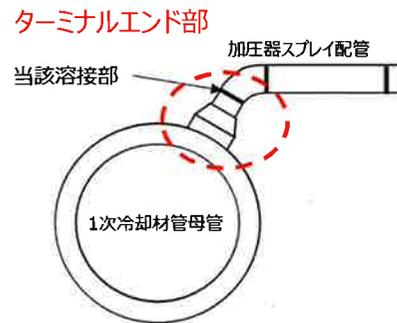
- 通常運転時の発生応力：100MPa
当該部はターミナルエンド部※1であり、同ラインの他の溶接部と比べると、比較的大きな応力が発生する箇所となっている。
- 残留応力：約200MPaの引張応力
当該部は溶接残留応力が生じる部位であり、解析※2により、内面に引張の溶接残留応力が発生することを確認している。
なお、当該部はバフ研磨やピーニング等の応力改善による応力腐食割れ対策は実施していない部位である。

- 材質：SUS316
BWR環境で硬さ300HV以上の場合にSCC発生の知見がある。
なお、当該部の表層部において300HV以上の硬さが認められた。
(機械加工や溶接の影響がない、通常之母材部の硬さは約150HV)

- SCC進展の知見のある200℃以上の温度環境である。
- 引張残留応力が生じる部位であることに加え、発生応力が比較的高いターミナルエンド部である。
- 硬さ300HV以上においてSCC発生の知見のある材料である。

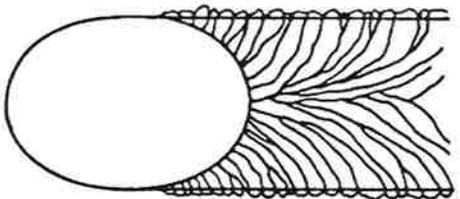
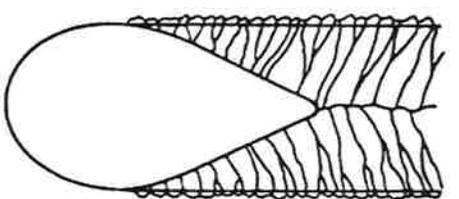
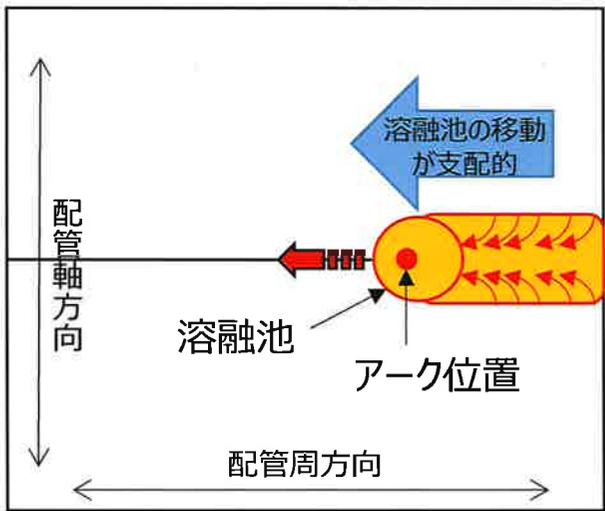
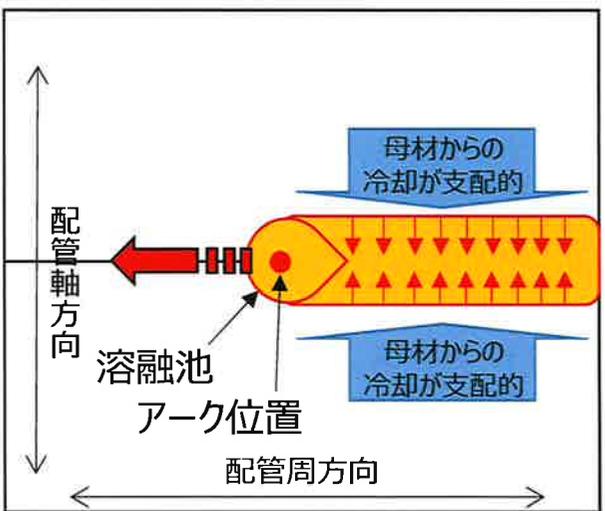
- 当該管はサンプル管と比べ、約8mmとビード幅が広がった。
- 当該管とサンプル管との溶接金属部の組織の様相に違いが認められる。（当該管ではデンドライトが周方向に、サンプル管ではデンドライトが軸方向に成長しているように観察される。）

<p>← デンドライト成長 (凝固) 方向</p>
解説	<p>溶接速度が遅い場合、溶融池は母材を溶融しながらゆっくりと通りすぎるため、溶融池の移動に追従して溶融金属が流れる方向の冷却（凝固）が支配的となることから、母材側から溶融池中心のアーク位置に向かう方向（配管周方向）にデンドライトが成長する。</p>	<p>溶接速度が速い場合、溶融池は母材を溶融しながらすぐに通りすぎるため、溶融池通過後は母材からの冷却（凝固）が支配的となることから、母材側から溶接金属中心に向かう方向（配管軸方向）にデンドライトが成長する。</p>

- 当該管はデンドライト成長方向から溶接速度が遅く、ビード幅も広いことから、**大きな入熱により溶接**されたものと推察。
