資料1-2

大飯発電所 3号機 加圧器スプレイライン配管溶接部の調査結果 (データ集)

関西電力株式会社 2020年12月24日

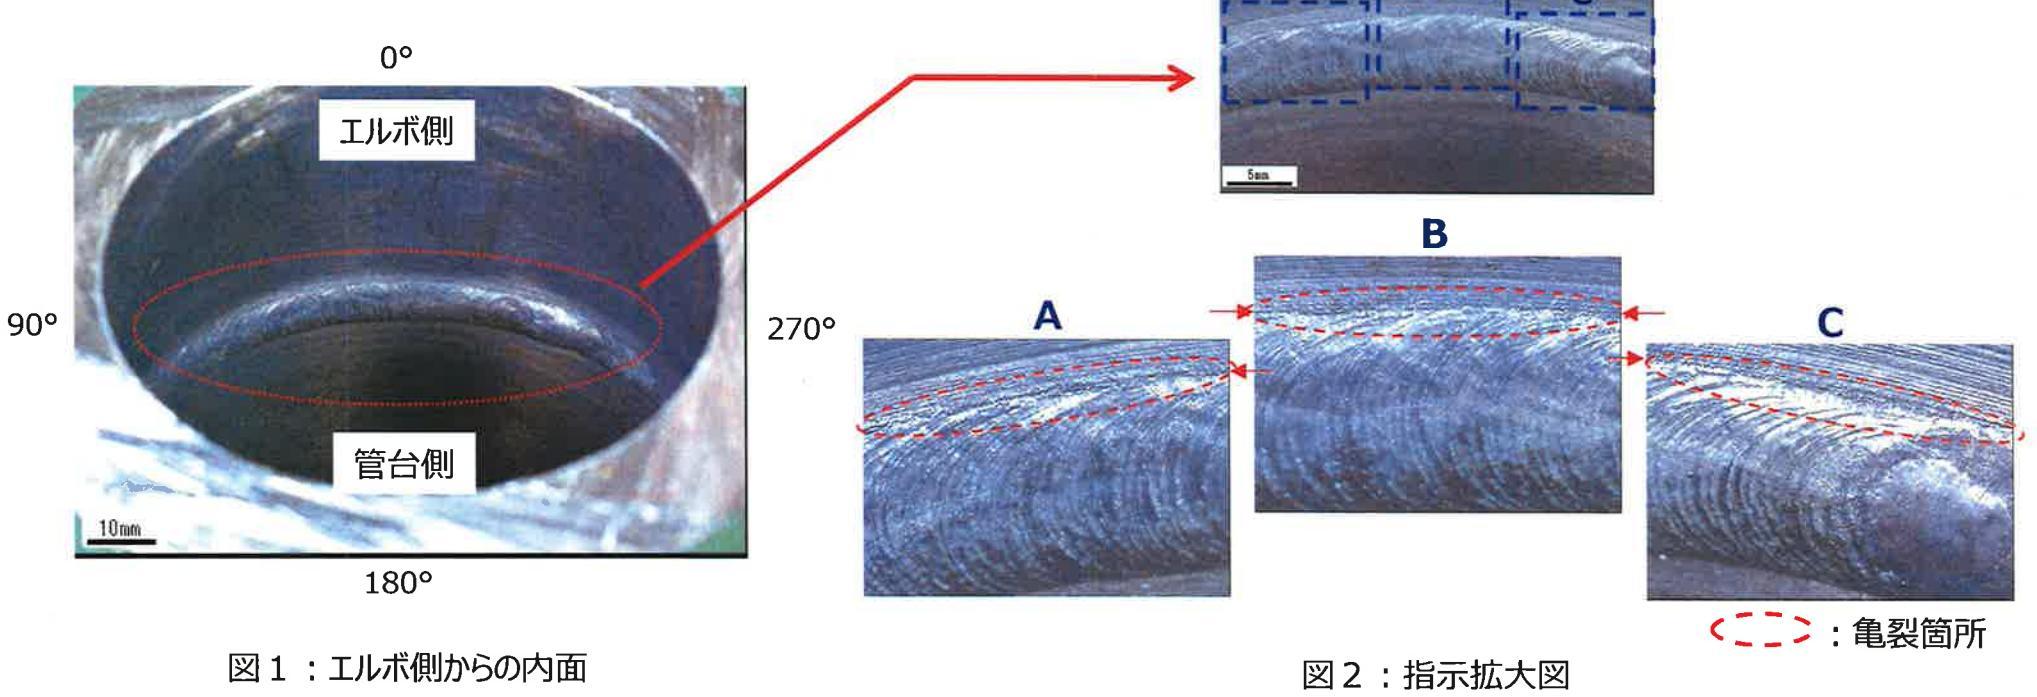
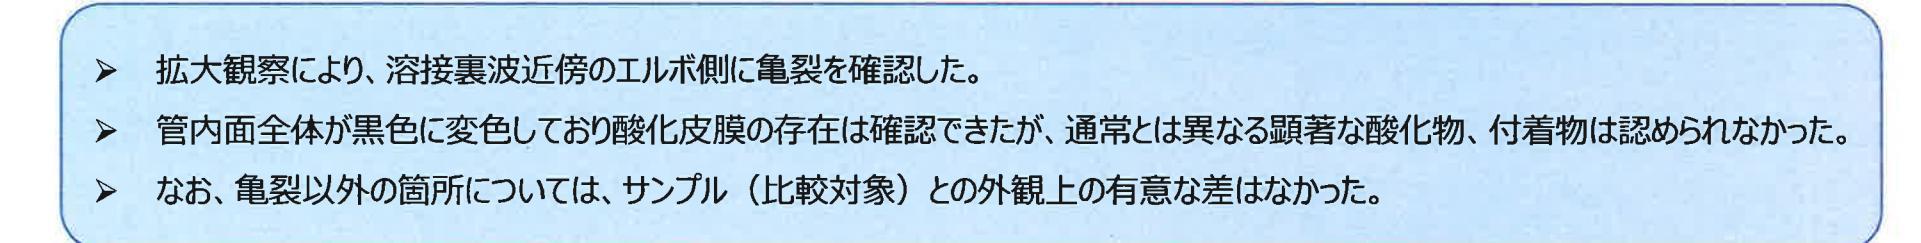
①-1 外観観察結果

PT実施前に配管内面の状態および酸化皮膜の状態を、目視により外観観察を実施した。

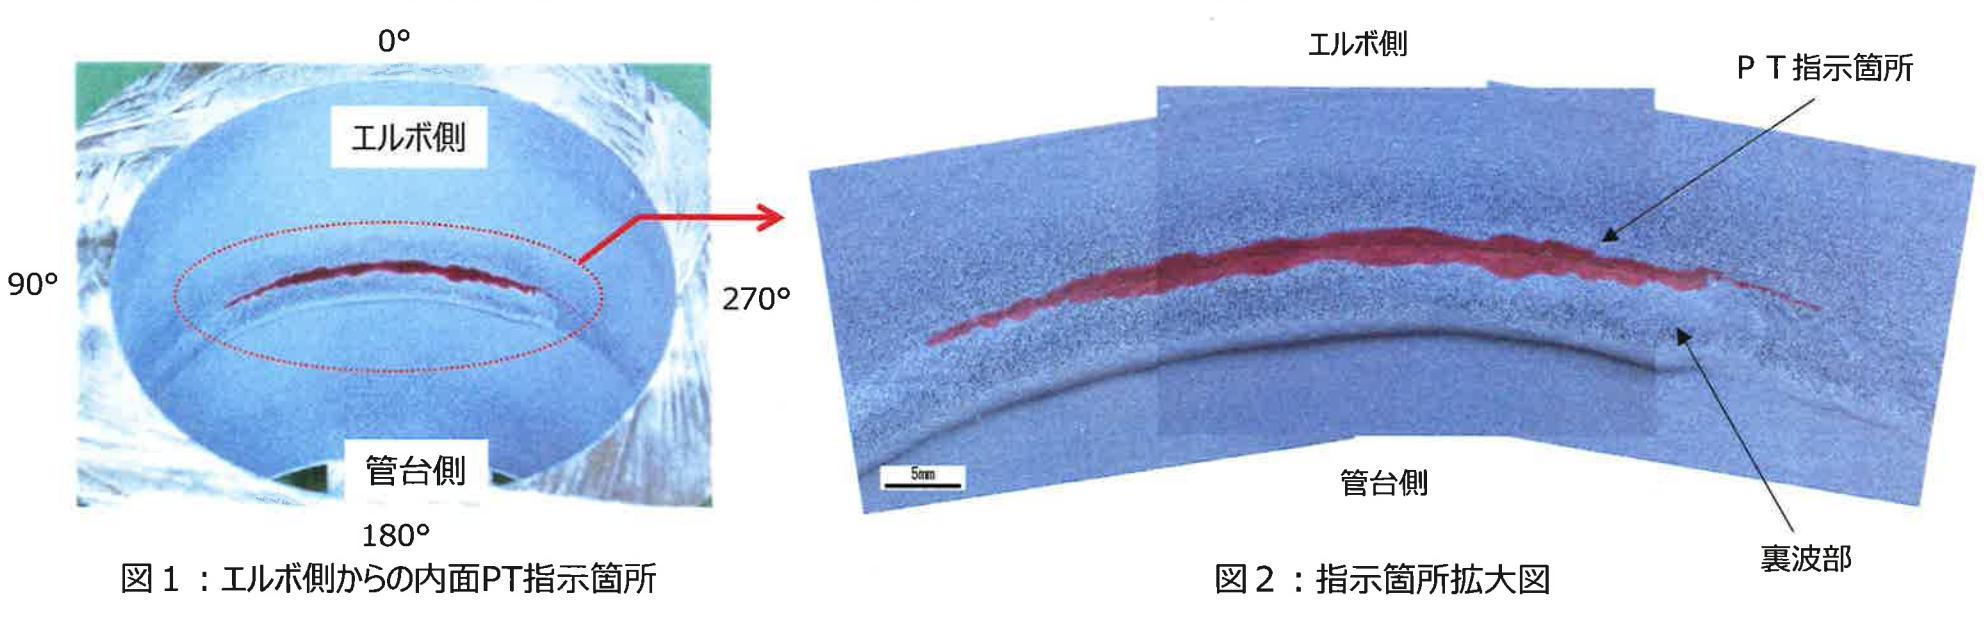
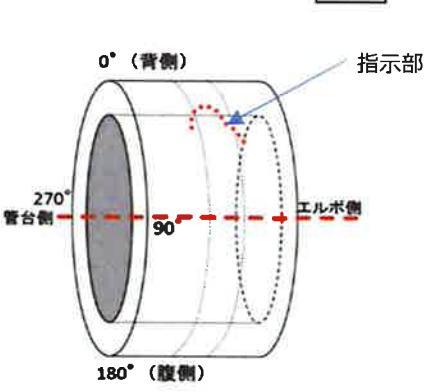
<u>①-2 内外面PT(2分割前)結果</u>

外表面及び内面の溶接部近傍を全周にわたりPTを実施した結果、1箇所に指示が認められた。

> 現地でのUTで検知した位置とほぼ同じ位置(エルボ側溶接裏波近傍)に指示を確認した。

▶ 外表面、内面ともに溶接部近傍において上図以外のPT指示は認められなかった。

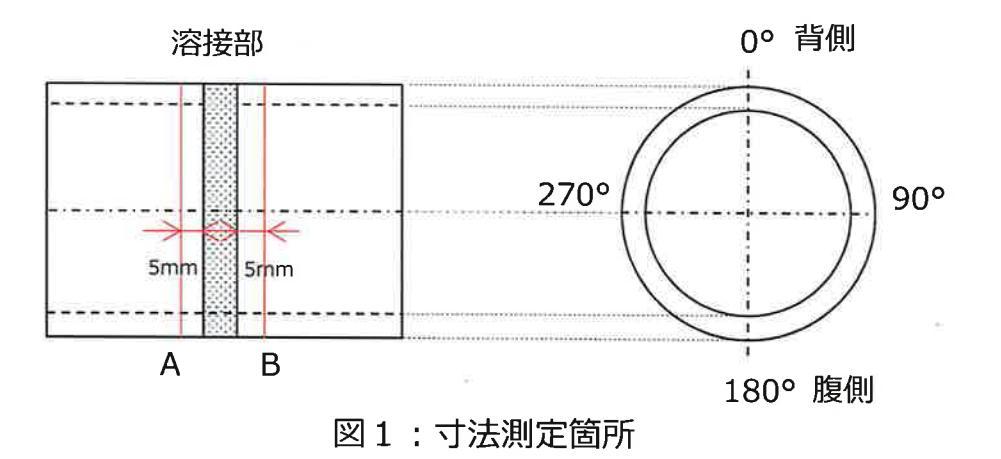
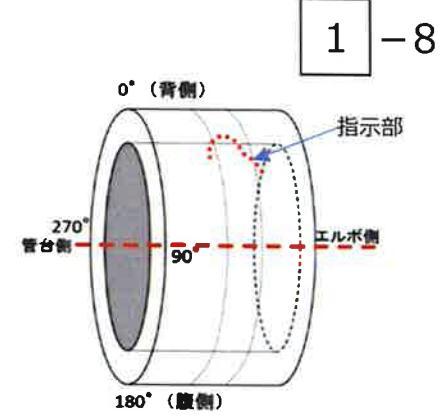
<u>①-3</u> 寸法計測結果

図1の測定箇所で計測した結果、表1,2のとおりであった。

> 溶接による有意な変形や歪は認められず、また、当該部とサンプル(比較対象)で有意な差異は認められなかった。

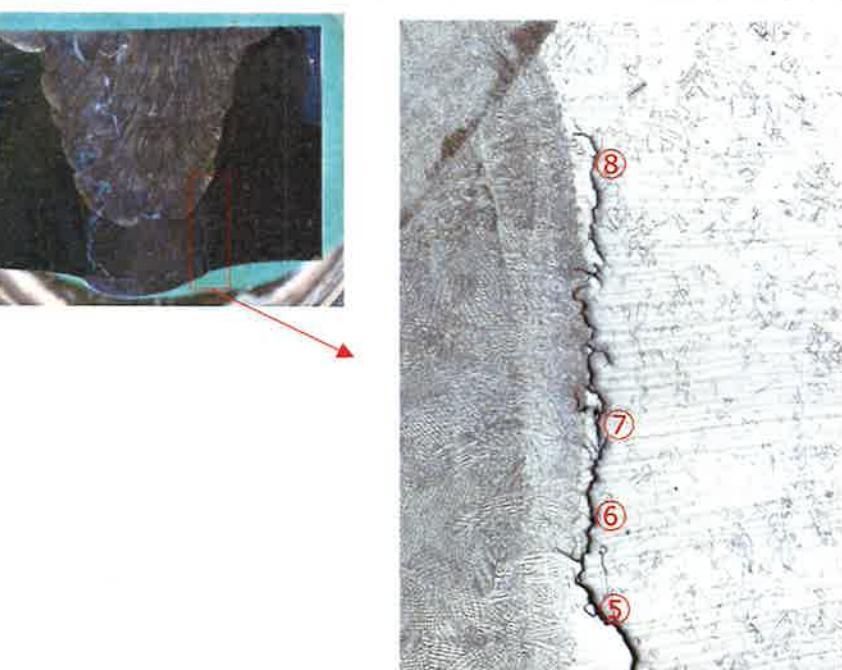
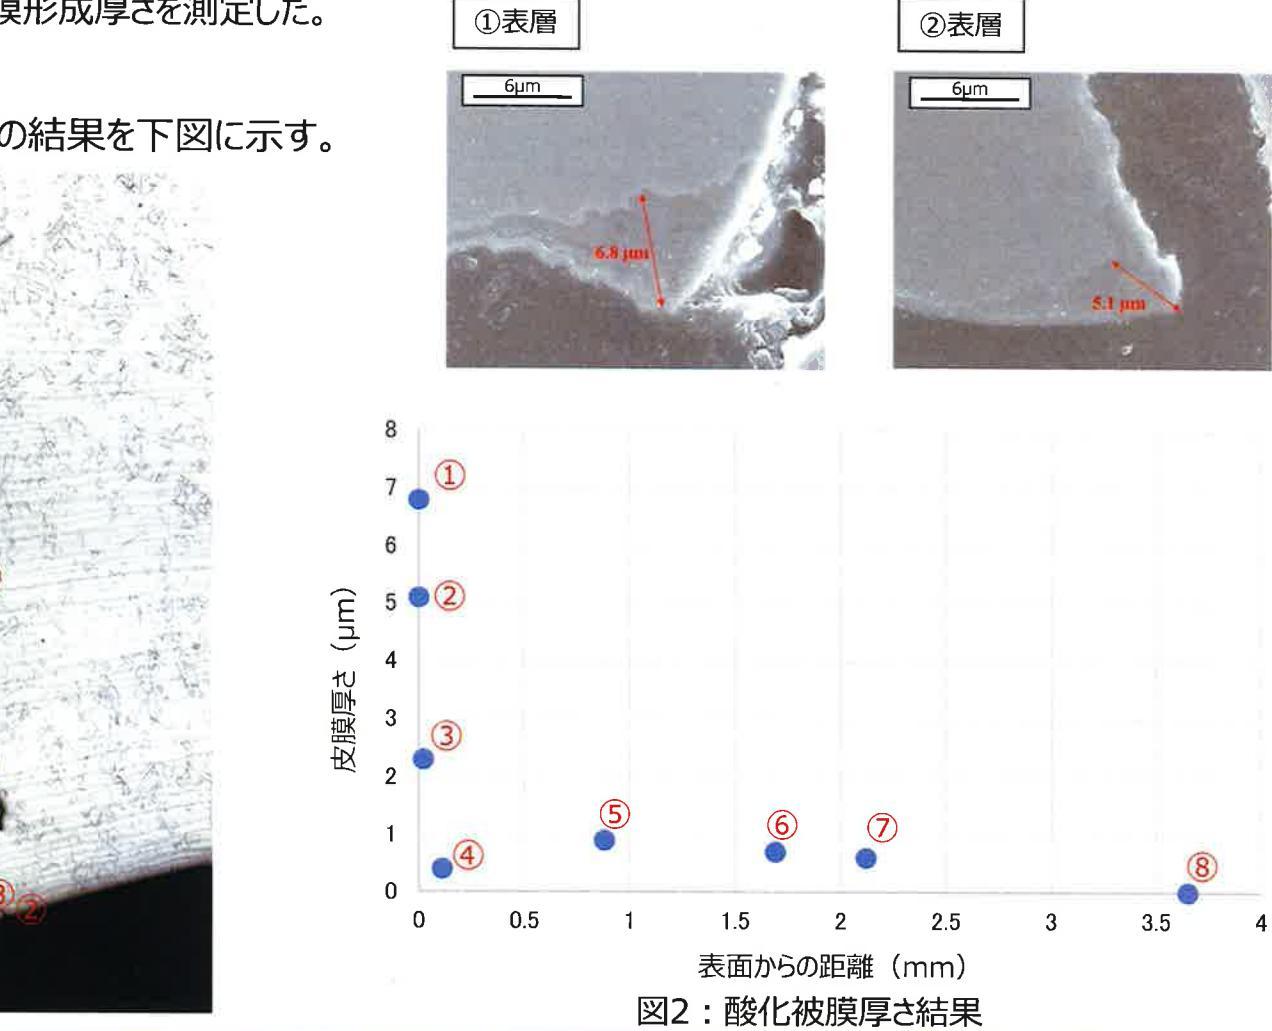
図1:断面SEM観察

▶ 表層部では、亀裂内部に比べ酸化皮膜が厚く、場所によっては5~7µmの厚い皮膜が形成されていた。

▶ 亀裂内部は極端に酸化皮膜厚さは小さくなり、1µm以下で亀裂先端に進むにしたがって皮膜厚さが小さくなる傾向が認められた。 酸化皮膜は、割れ発生後の接液により形成することから、表層部に比べ亀裂内部は接液時間が短いことが推察される。

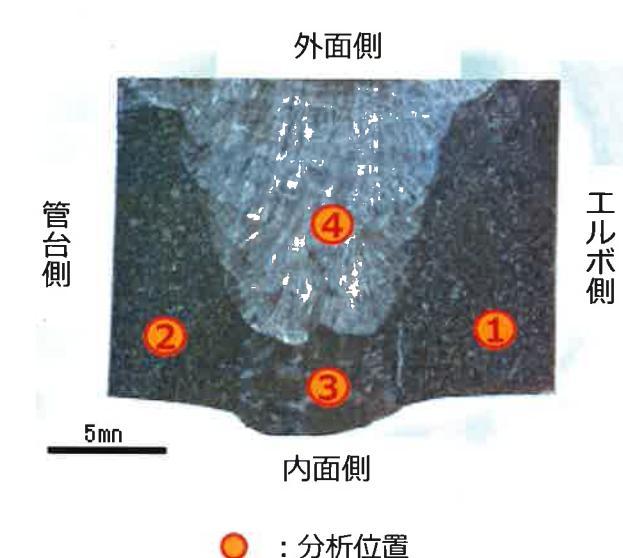
①分析位置:母材(エルボ側)

下図の分析位置を化学成分分析した結果を、下表に示す。

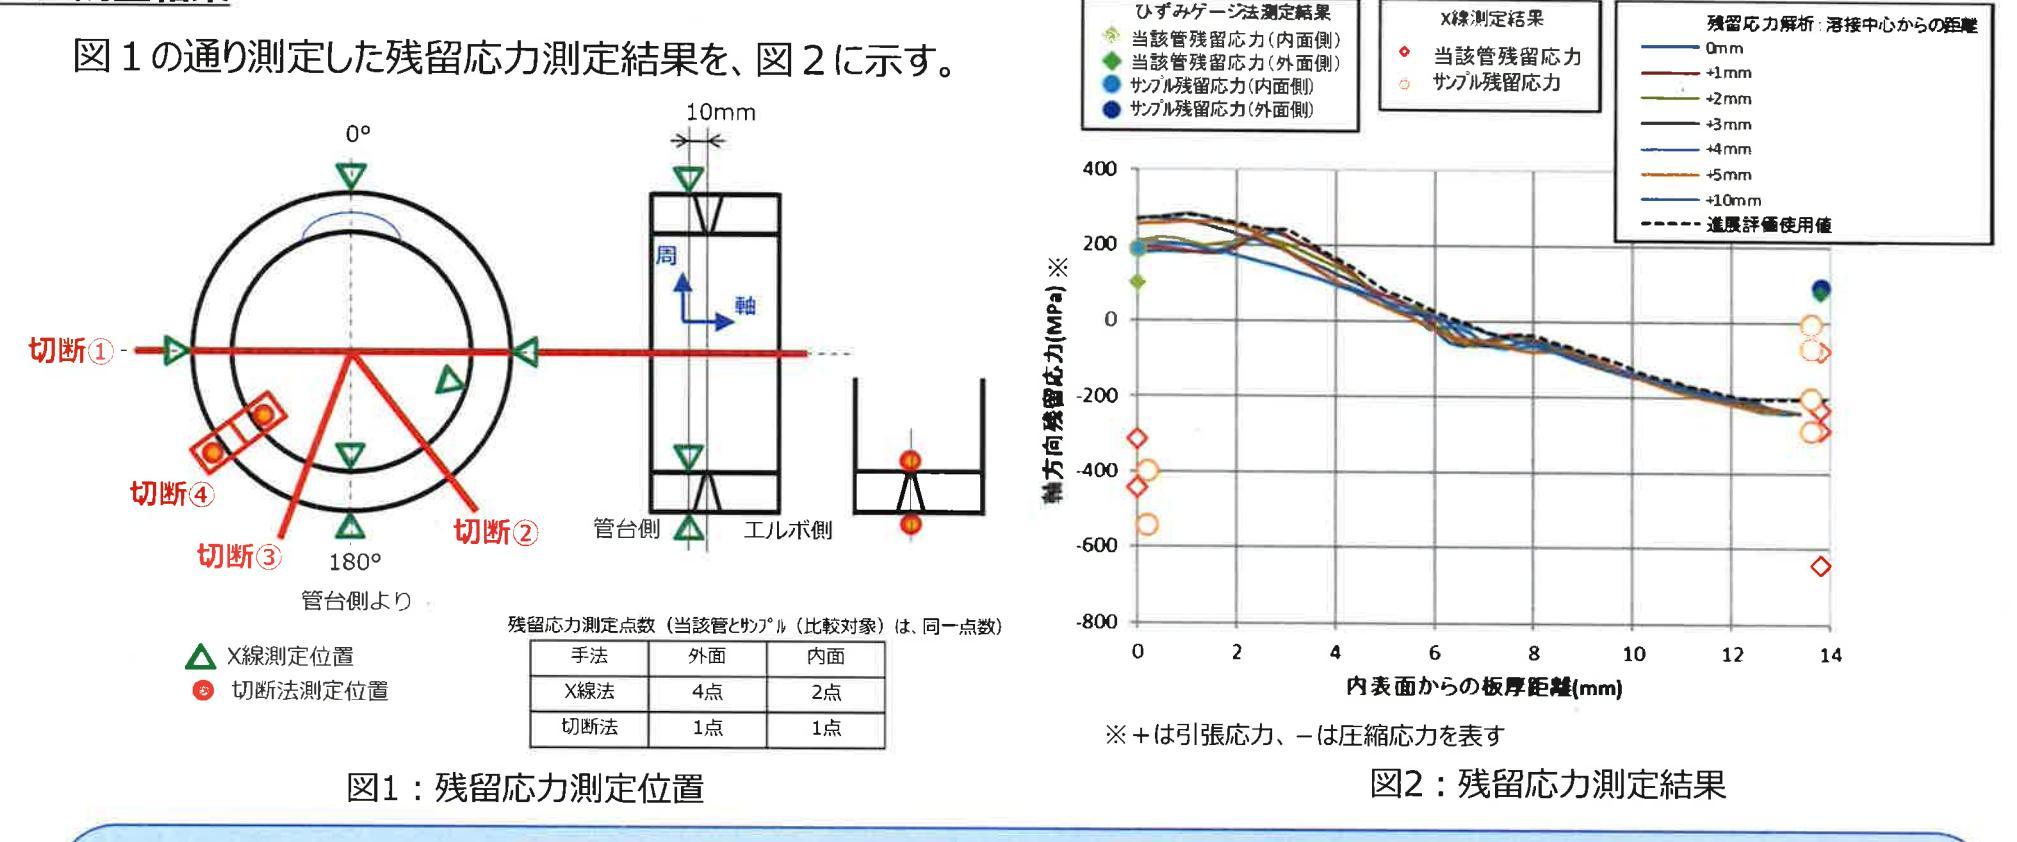
- ▶ ひずみゲージ法による内面側残留応力は、当該管で+101MPa、サンプル(比較対象)で+190 MPaの引張応力であった。一方、外面応力は、FEM解析と比較できるようなデータが得られなかった。
- ➤ X線による残留応力は、測定を試みたが有効なデータが得られなかった。一般的にX線による測定は結晶粒度の影響を受け、結晶粗大化 や集合組織ができる溶接部、熱影響部の計測は困難と言われており、その影響と考えられる。

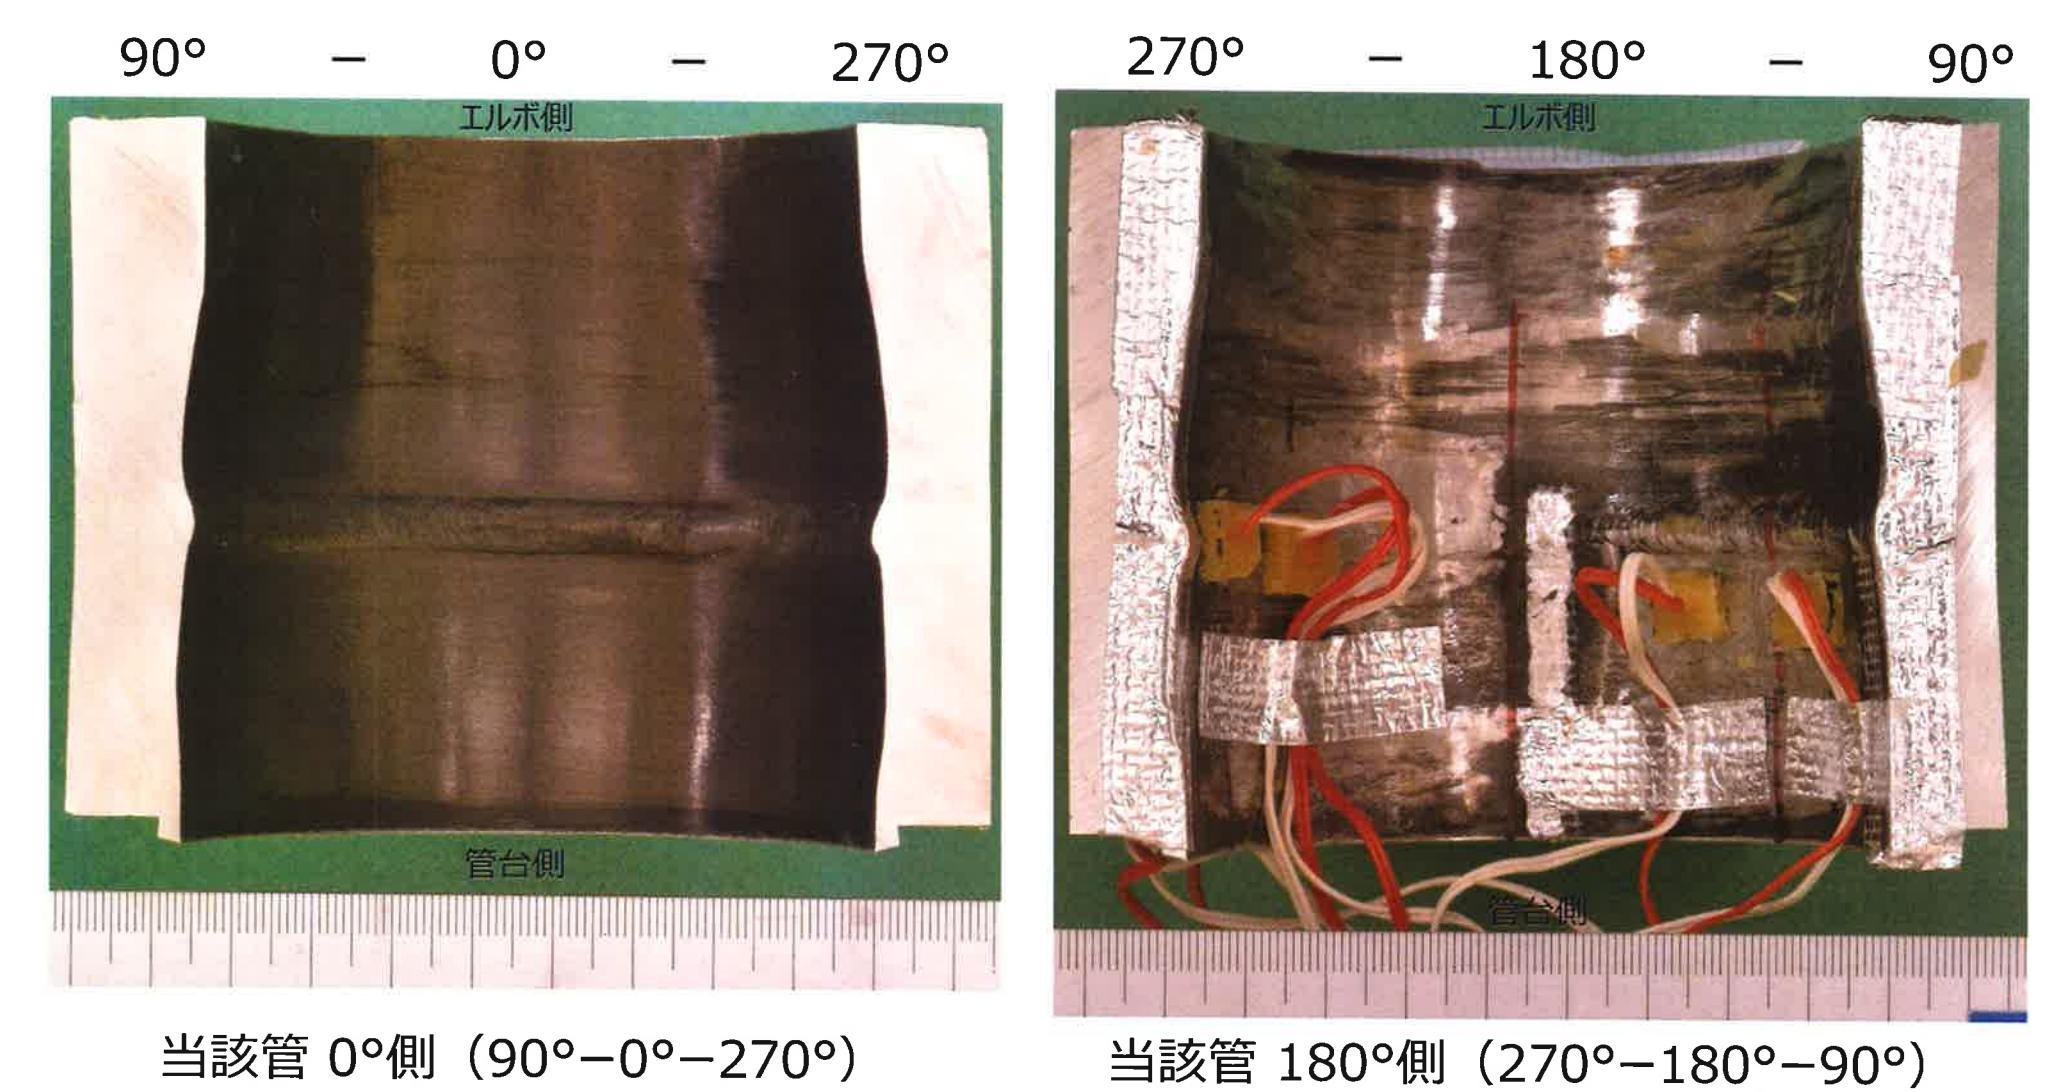
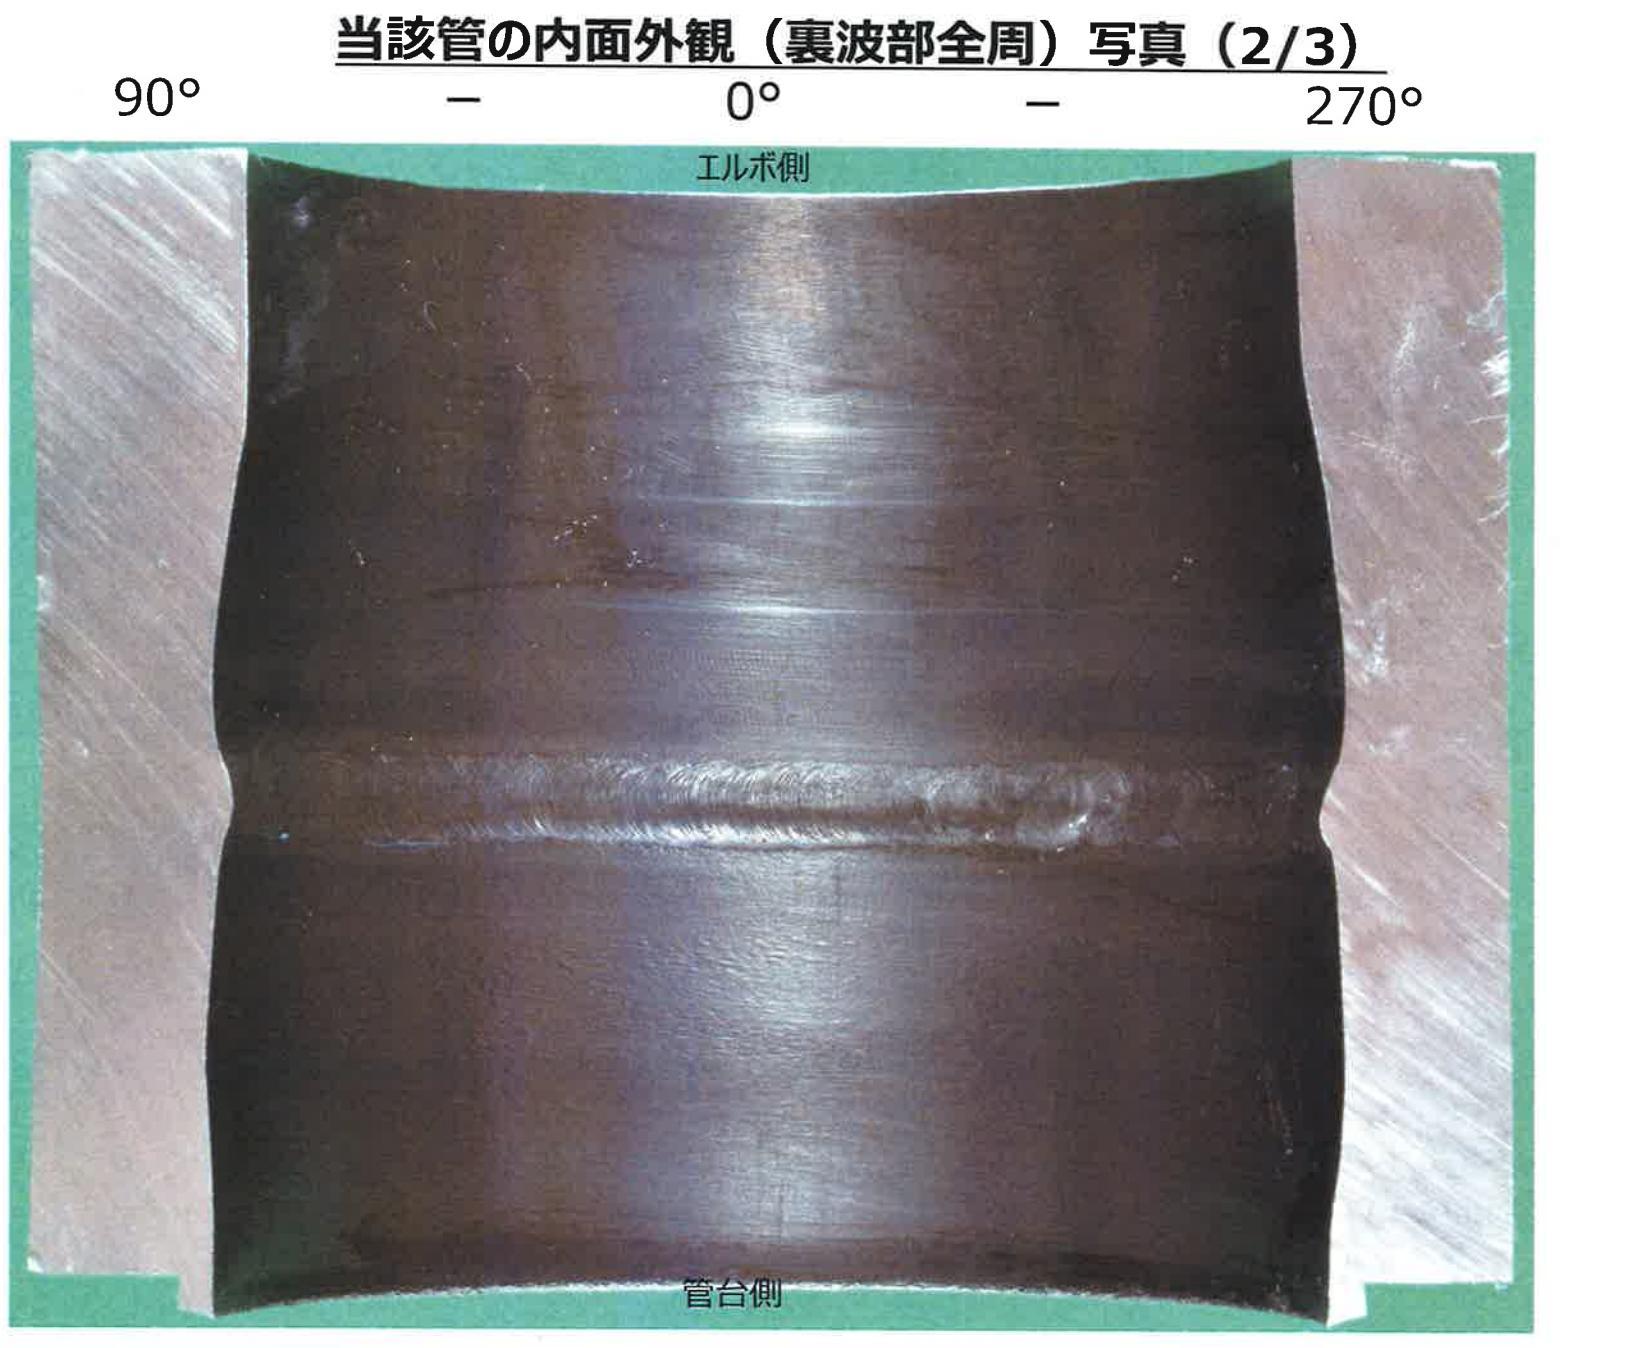
当該管の内面外観(裏波部全周)写真(1/3)

180°側は残留応力計測のため 歪みゲージ貼り付け有り 補足2-1

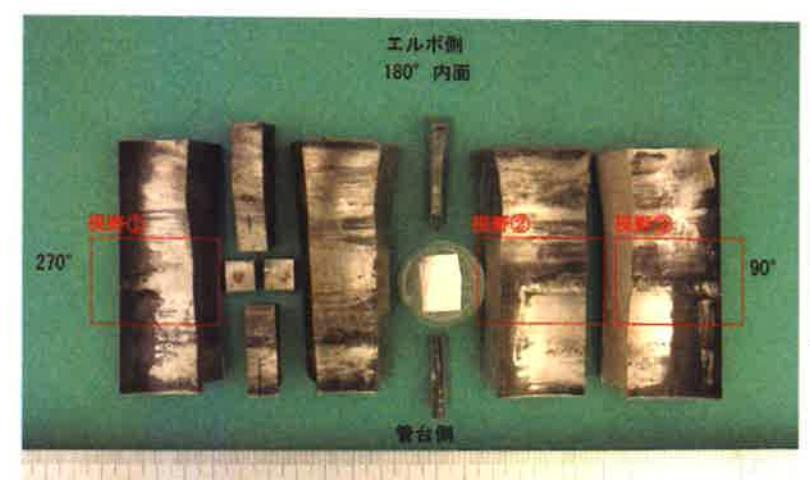
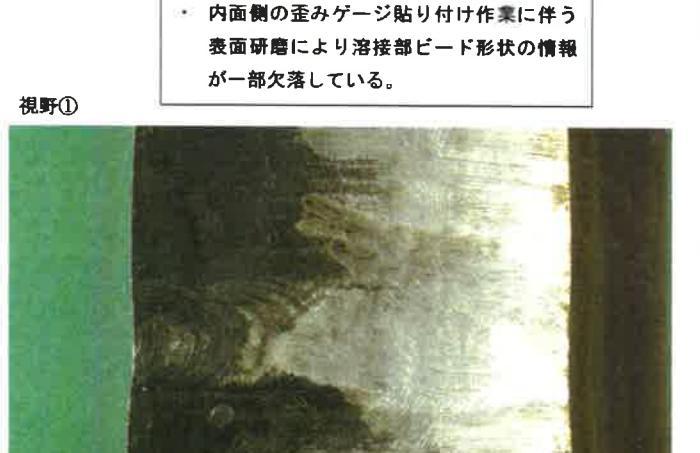
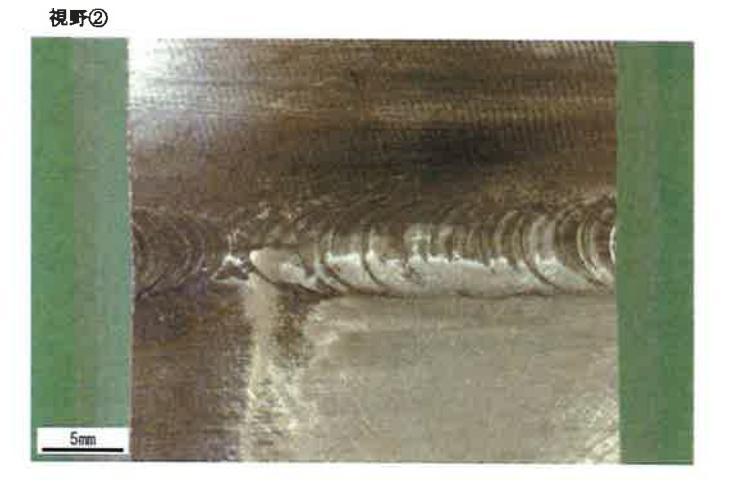
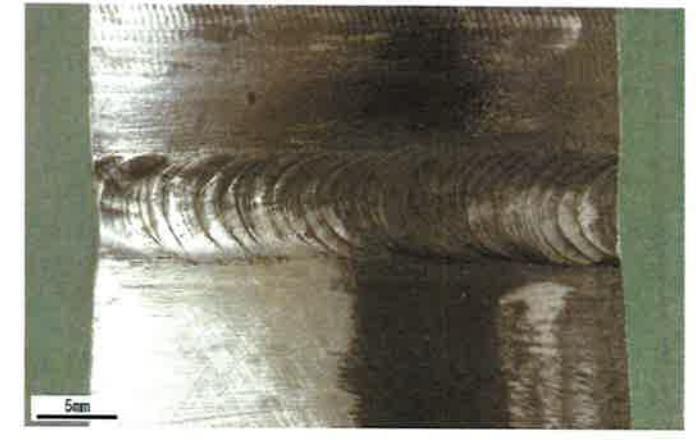
当該管の内面外観(裏波部全周)写真(3/3)

・ 180° 側の内面は、残留応 力測定での歪みゲージ貼 り付けのために溶接ビー ドの研磨作業を一部で実 施している。

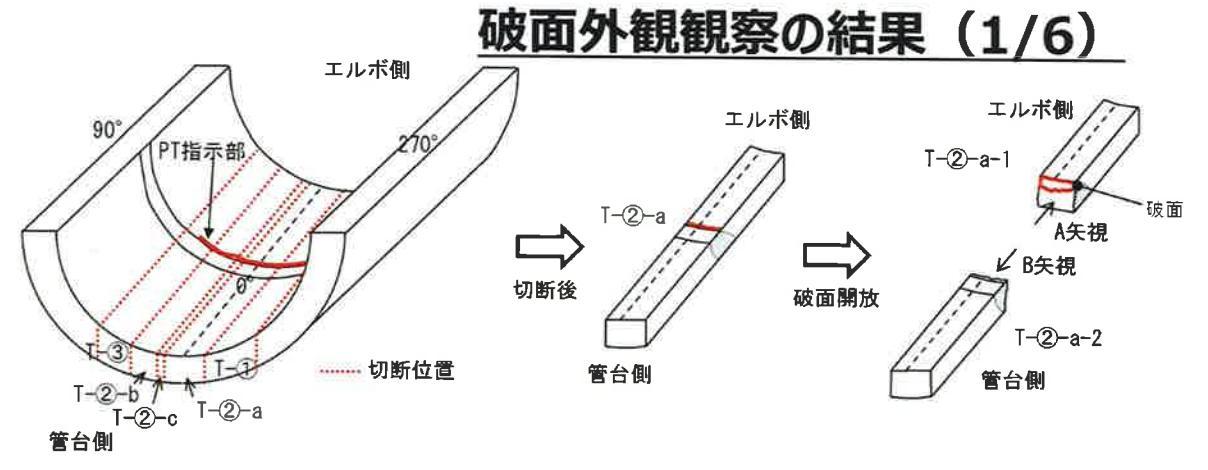
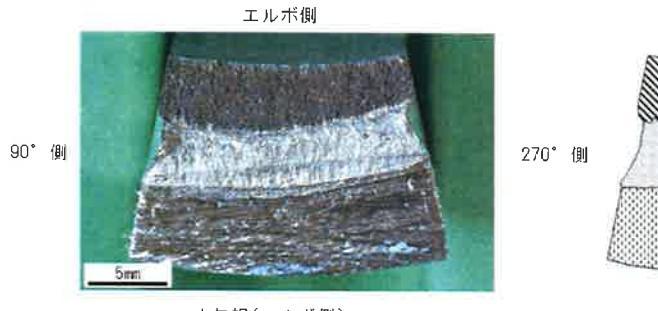
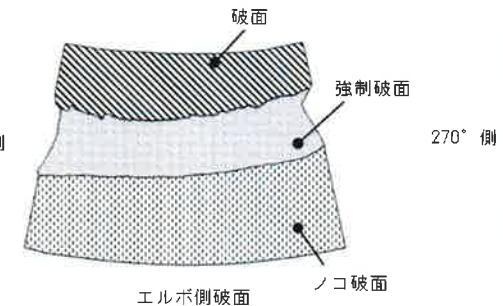
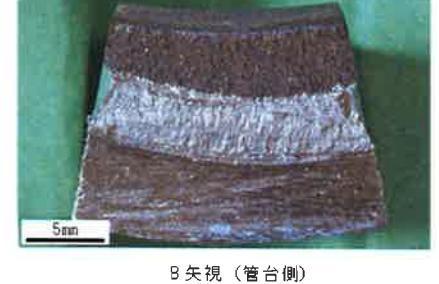
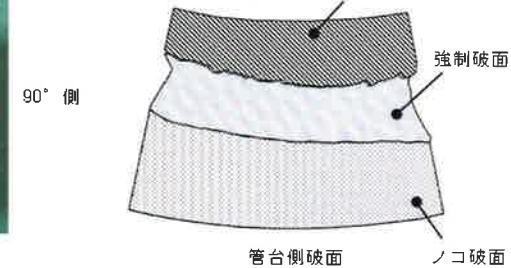
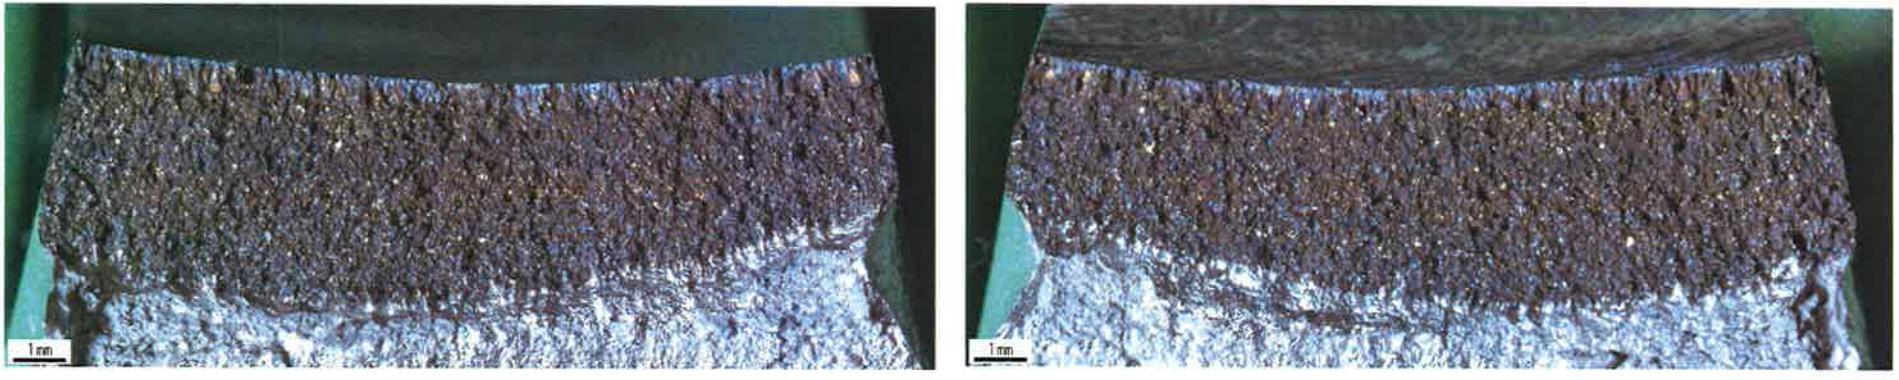
加圧器スプレイライン配管 当該管 破面外観結果(サンプルT-②-a) 図1

- ▶ 破面外観観察の結果、粒界割れのような性状が認められた。
- ▶ 破面は黒色を呈しており、酸化被膜が形成されていると推測される。小さな凹凸はあるものの、平坦な様相であった。
- ▶ 亀裂先端は概ね円弧上に揃っており、最深部は0°付近に位置していることが認められた。

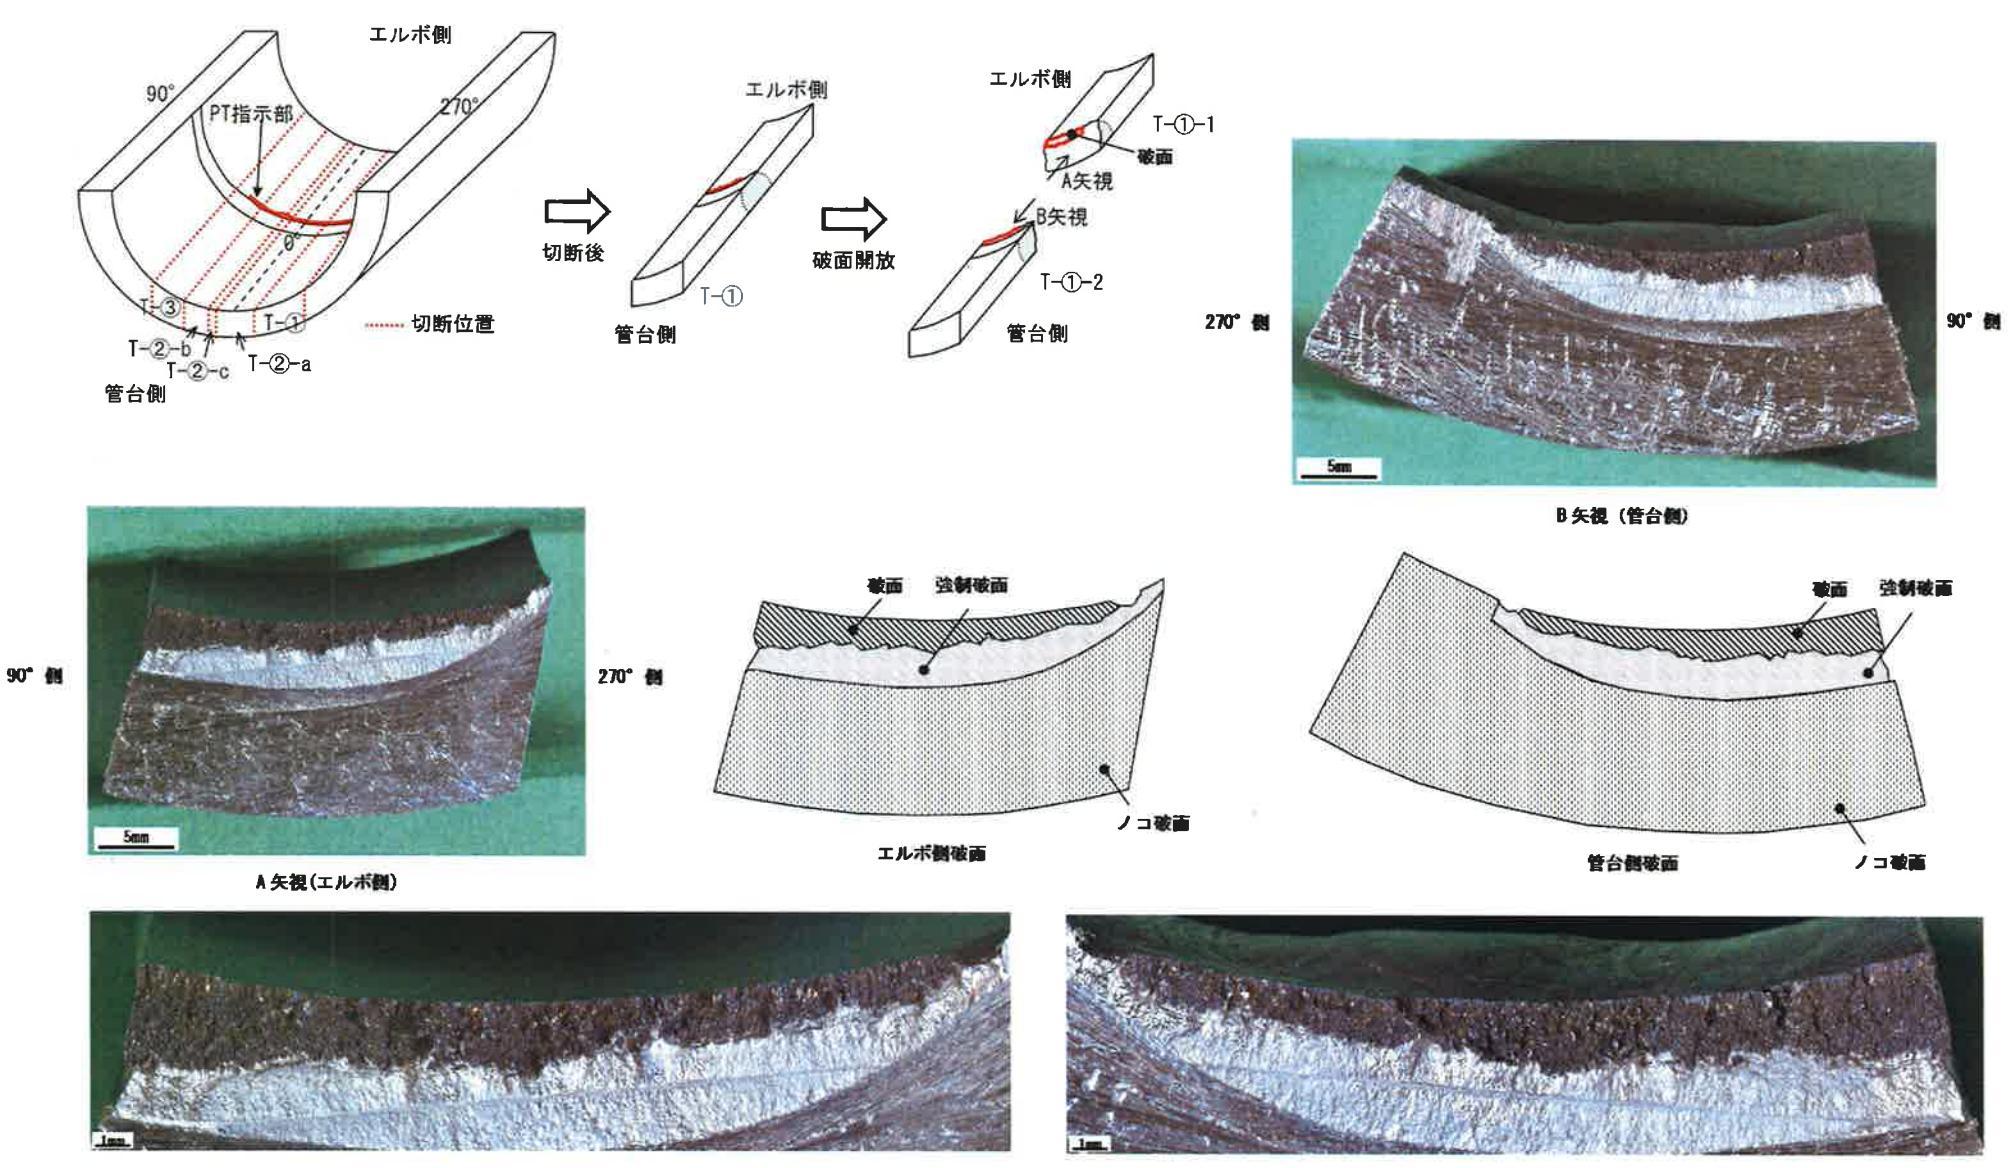
図2 加圧器スプレイライン配管 当該管 破面外観結果 (T-①)

①(270°側)の当該部破面性状を調査した結果、凹凸が多いことが 確認された。その結果亀裂性状の影響により①は、UTによる検出が困難 であったと考える。なお、③(90°側)では滑らかな亀裂性状であり、UT による指示を検出している。

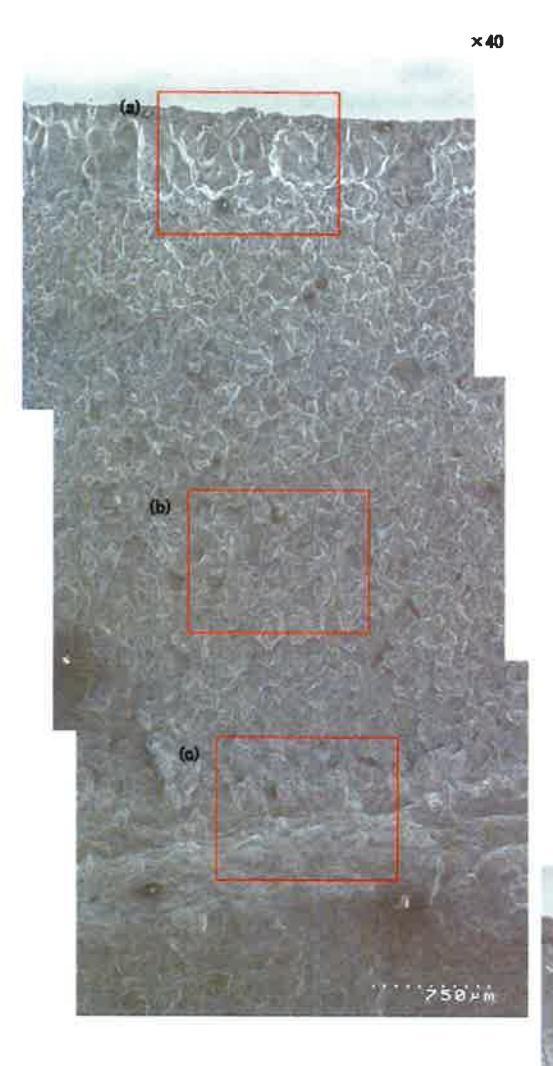
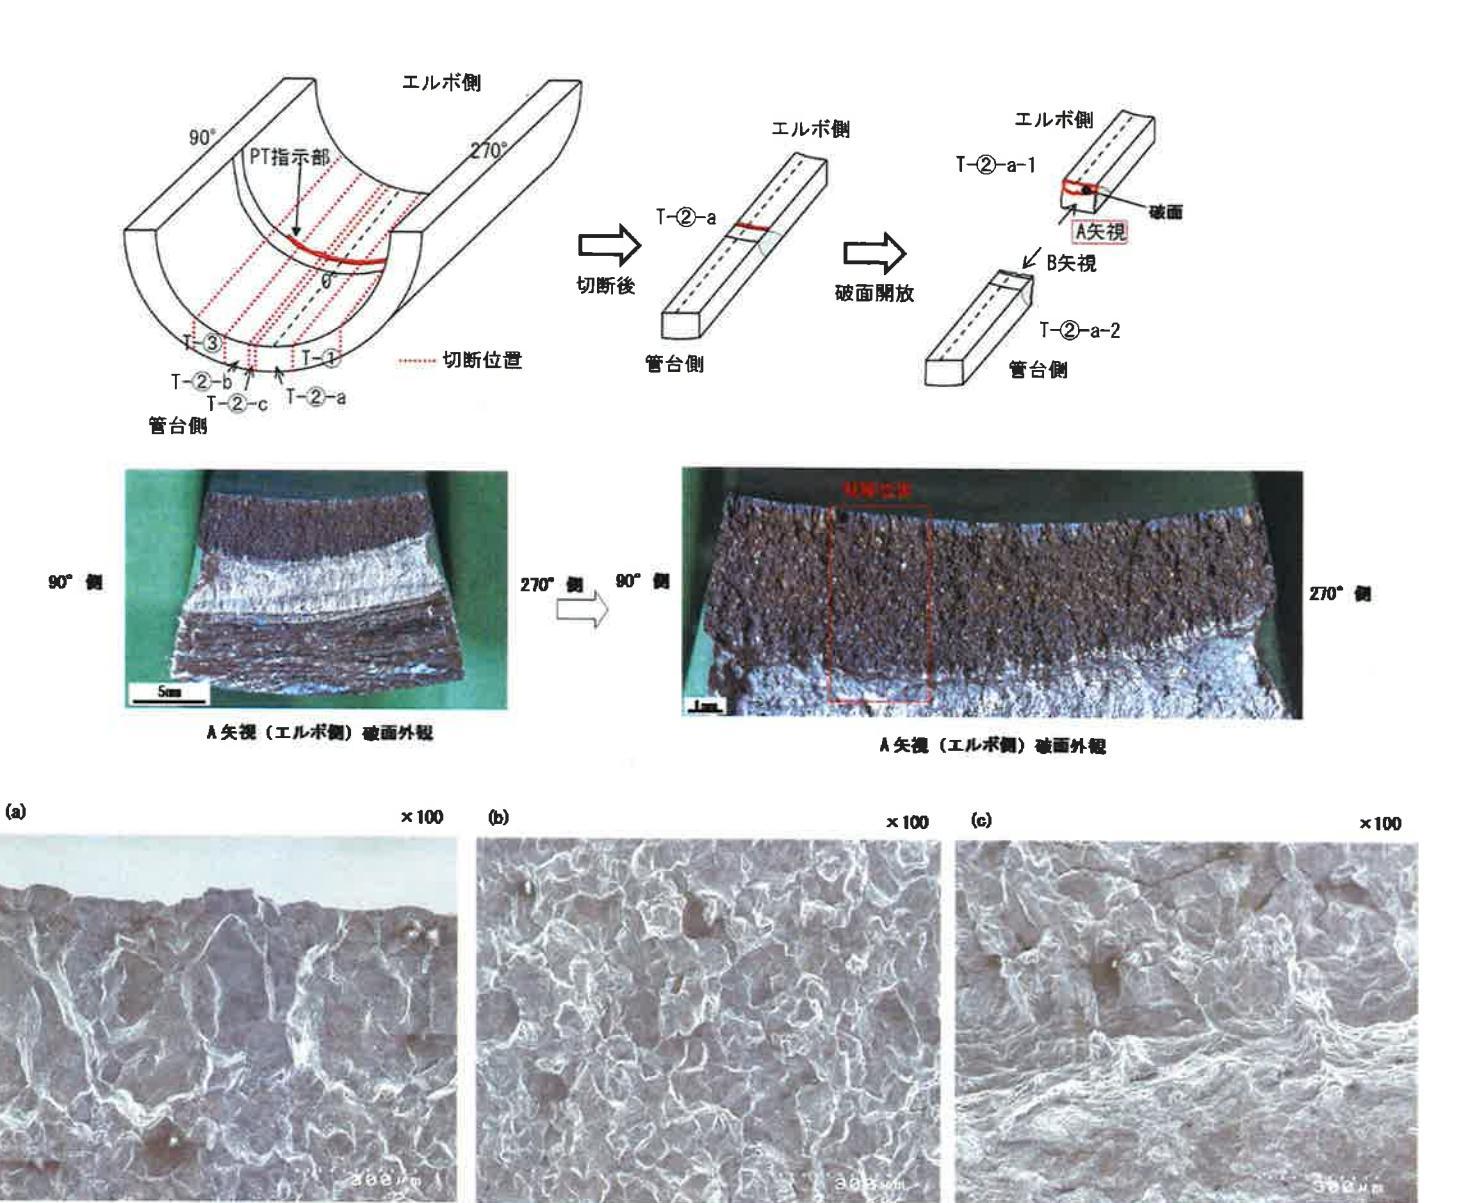
図1 加圧器スプレイライン配管 当該管 SEM破面観察結果(サンプルT-②-a A矢視)

▶ 亀裂最深部の破面SEMの結果、破面全体にわたって、主に粒界割れが認められた。

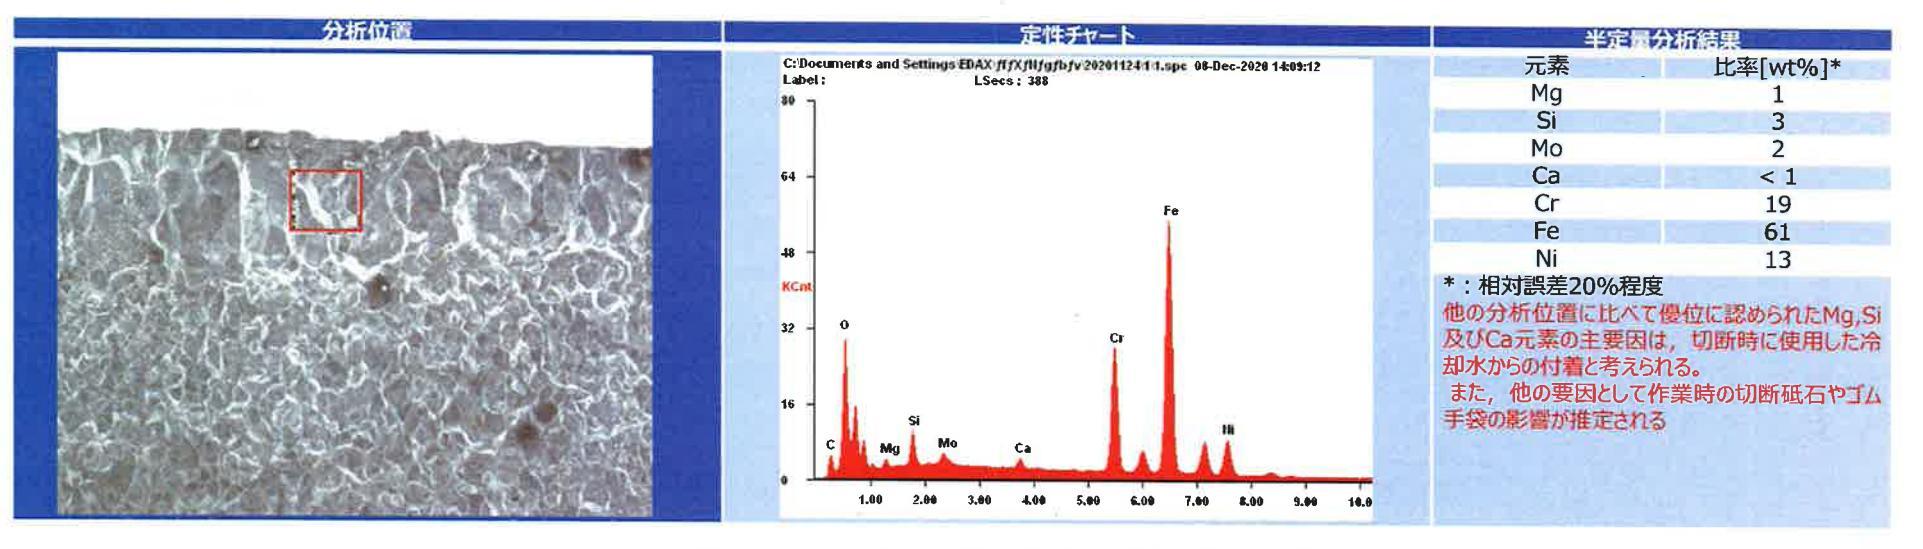
図1:スペクトル図(例:分析位置①)

分析の結果、全ての分析位置において腐食やSCCに影響するようなCI等の有害な元素は認められなかった。
なお、主元素は母材成分(Fe、Cr、Ni、Mo等)であり、Mg、Si、Caについては切断等の作業時の影響である。
