資料1-2

大飯発電所 3号機 加圧器スプレイライン配管溶接部の調査結果 (データ集)

関西電力株式会社 2020年12月24日

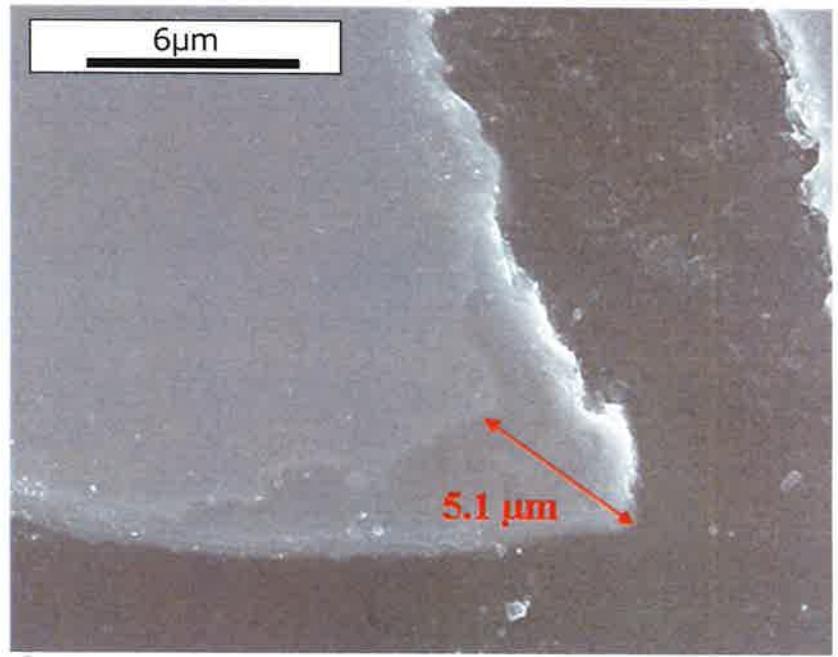
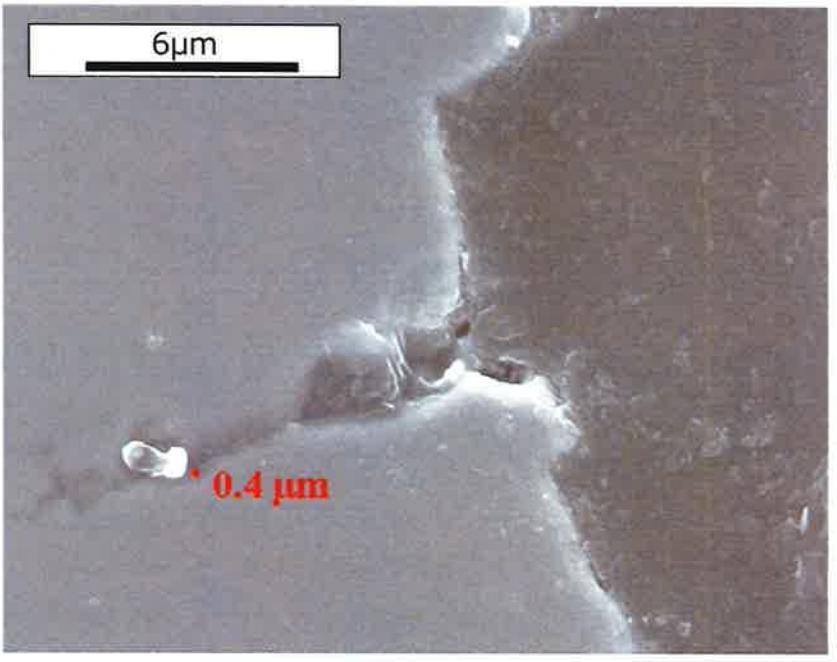
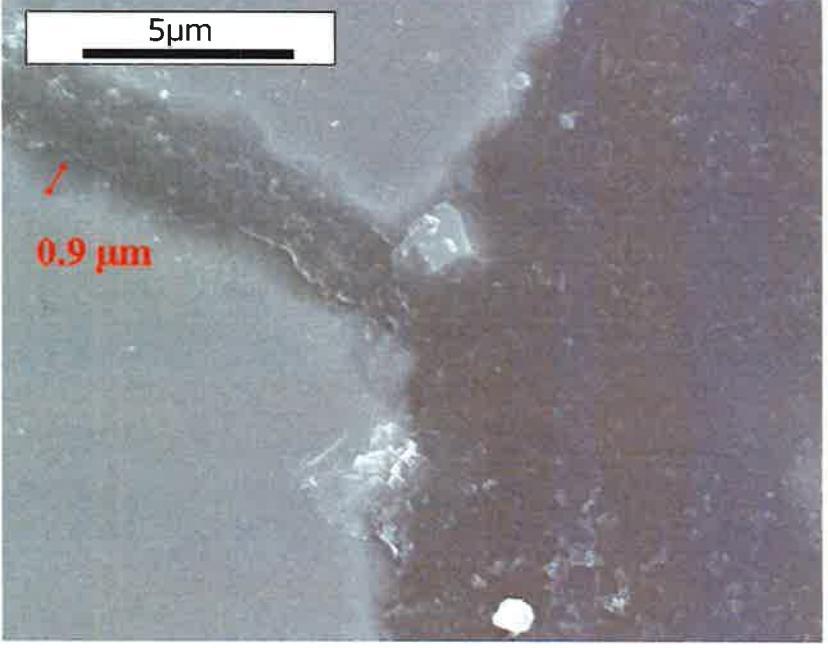
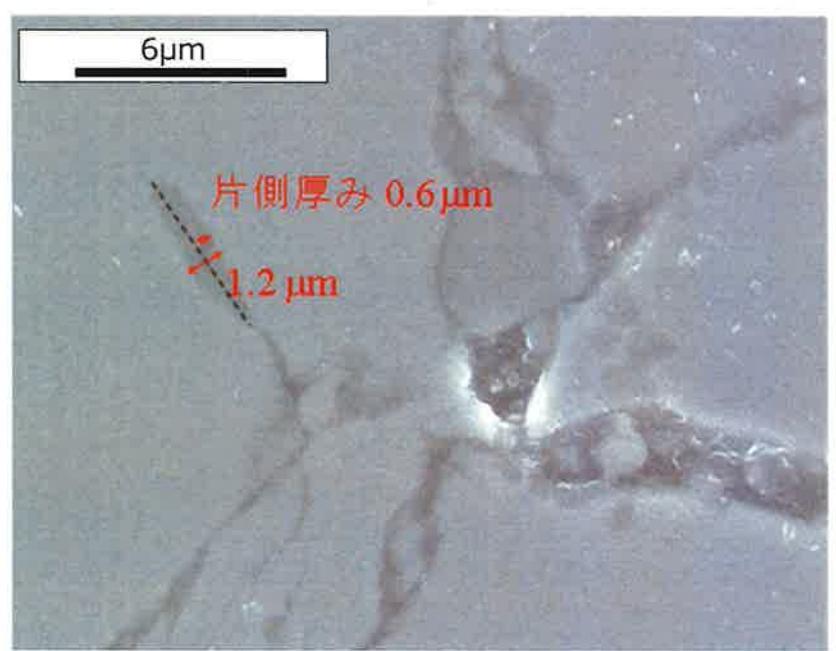
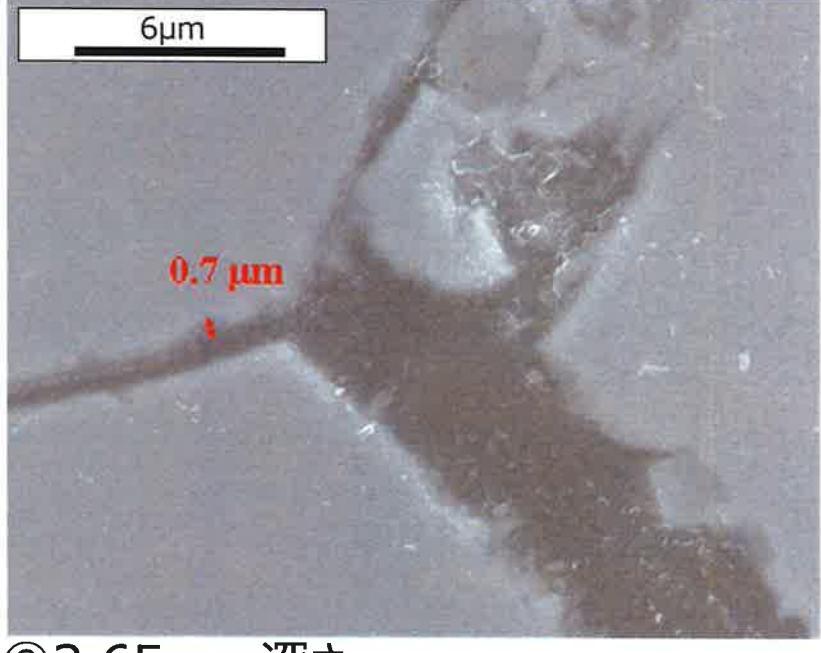
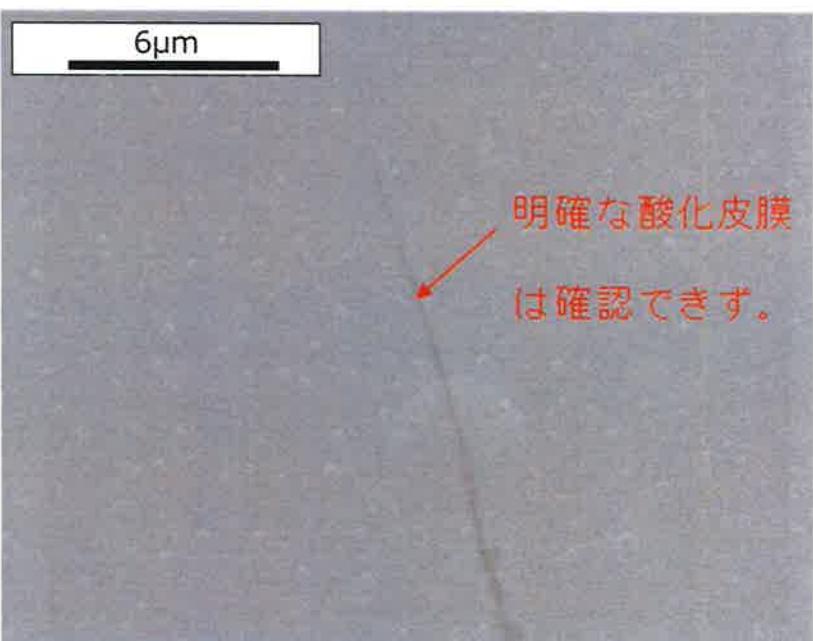
▶ 表層部では、亀裂内部に比べ酸化皮膜が厚く、場所によっては5~7µmの厚い皮膜が形成されていた。

▶ 亀裂内部は極端に酸化皮膜厚さは小さくなり、1µm以下で亀裂先端に進むにしたがって皮膜厚さが小さくなる傾向が認められた。 酸化皮膜は、割れ発生後の接液により形成することから、表層部に比べ亀裂内部は接液時間が短いことが推察される。

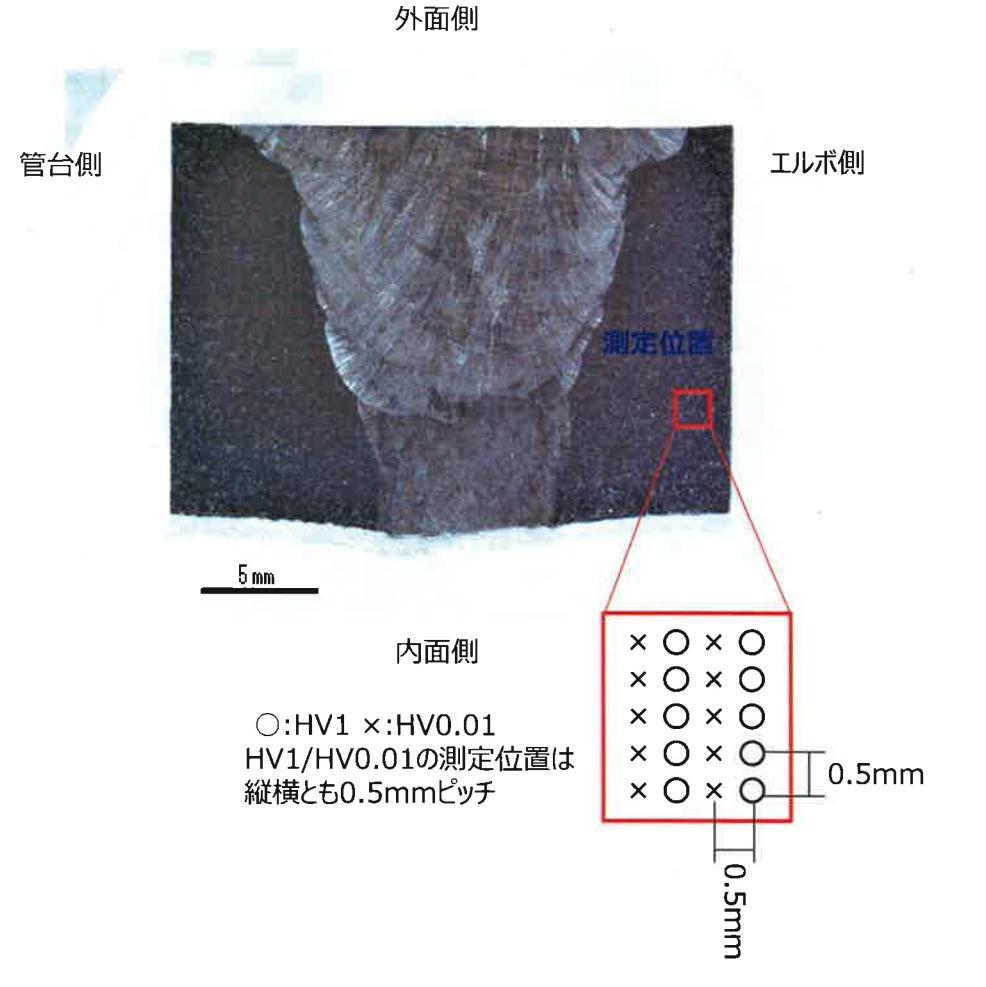
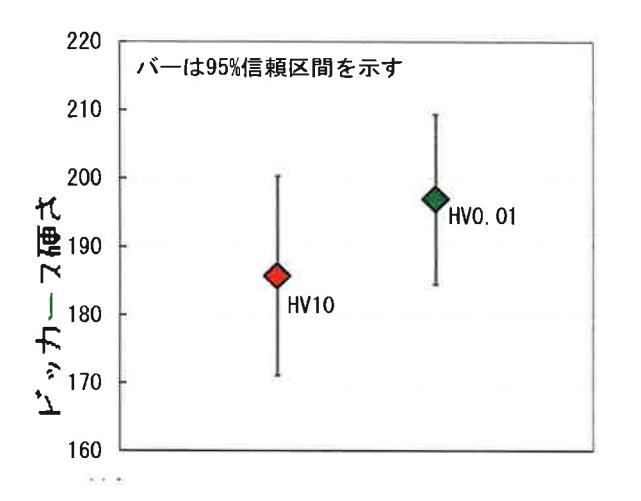
試験荷重の違いによる硬さの差異

測定位置	HV1	HV0.01
	183	191
	176	199
	178	194
	179	203
母林—船部	183	206
	200	189
	186	188
	194	197
	190	198
	189	203
平均	186	197
標準偏差	7	6

試験荷重1kgfでの硬さ試験結果は、試験荷重0.01kgfの試験結果に比べて、平均的に約11小さくなる。

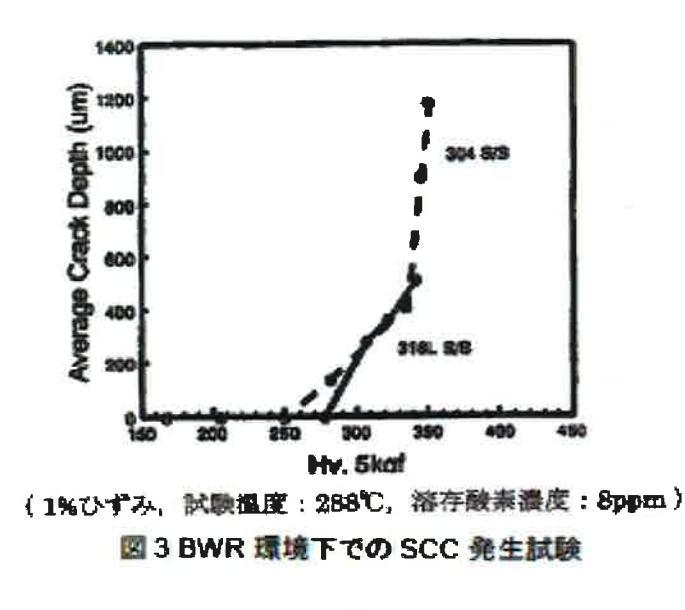
図1 SCC発生の閾値

- 硬化に起因するSCC発生は、PWR環境下では知見がないものの、PWR環境よりSCCの感受性の高いBWR環境の知見として、概ね硬度300HV以上でSCC発生の可能性があるものとされている。
- 硬化に起因するSCCの進展は、電共研で取得した硬度依存性データをもとに195HV以下での亀裂進展が認められていない。
- したがって、表面硬度300HV以上、板厚内硬度195HVを超 える硬さはSCCの発生・進展の可能性がある。

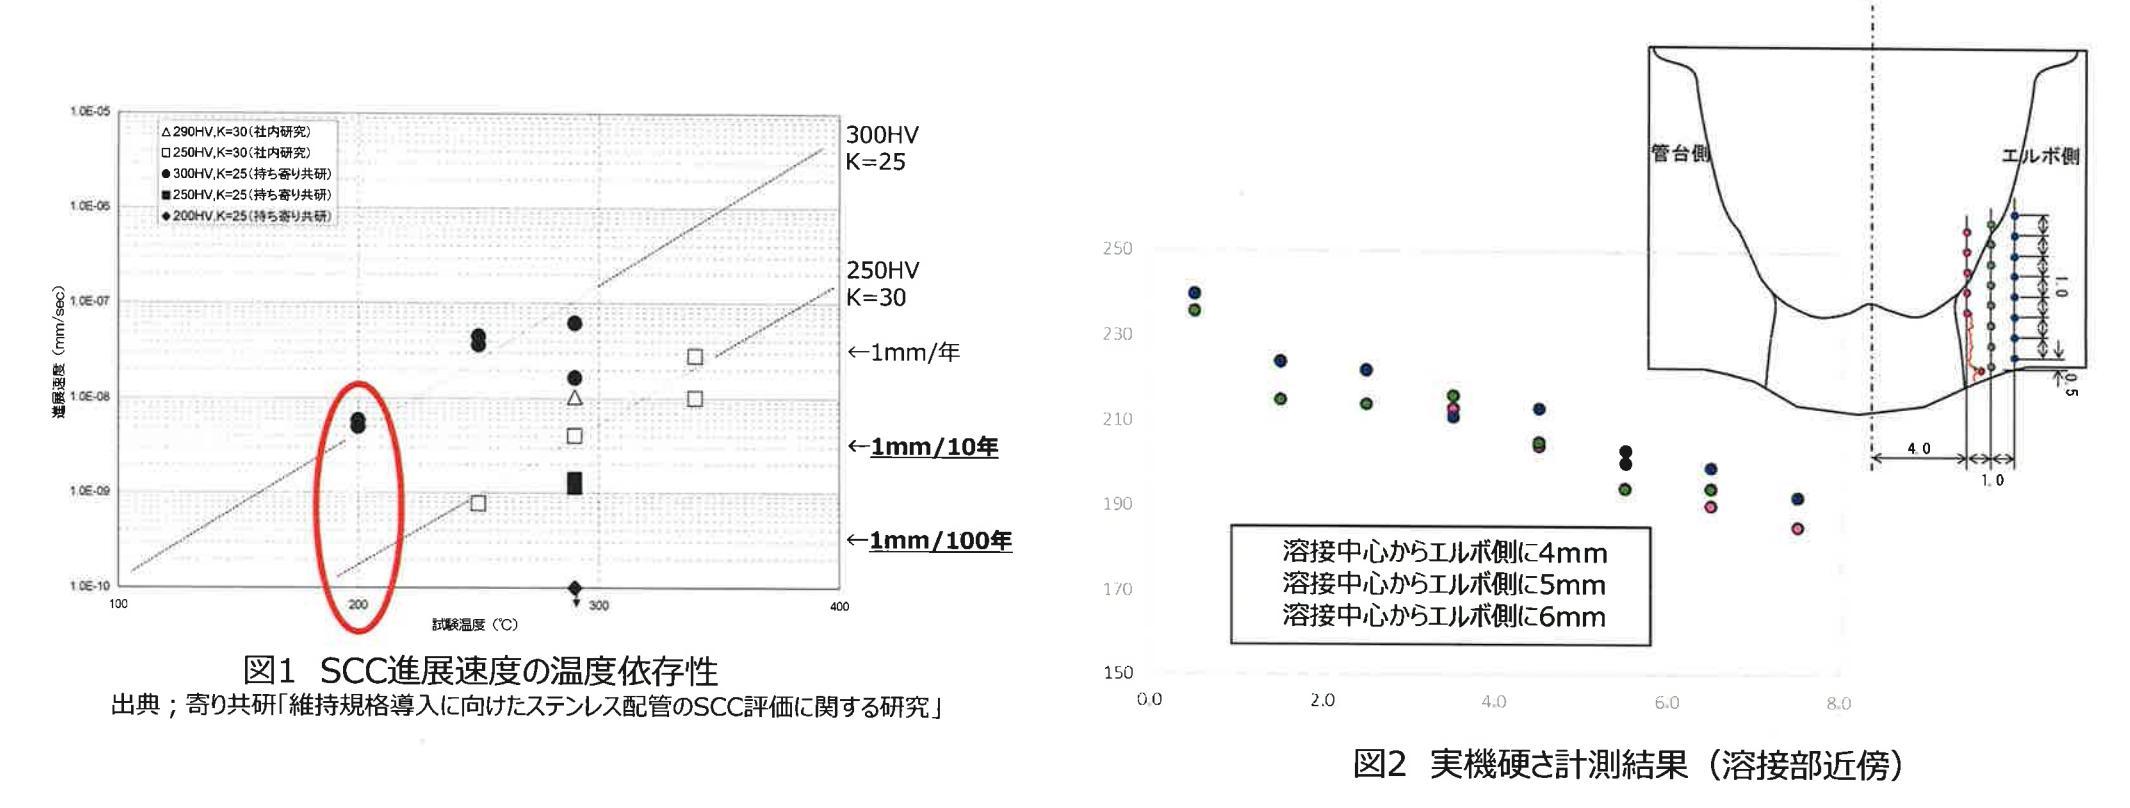
- ▶ 電共研において、PWR環境中のSCC亀裂進展速度の温度依存性を検証しており、図1のとおり200℃での進展速度は、硬度 300HVの場合10年で2mm程度、250HVの場合100年で1mm程度の進展速度である。
- ▶ 配管の硬さについては、今回事象の発生箇所のように極表層では300HVを超える硬さが生じる可能性は有るが、一方、配管内面においては当該箇所においても図2の通り、250HVを下回る硬さであることを確認している。
- ▶ したがって、温度200度未満においては、仮にSCCが生じた場合でも、プラントライフに対し想定される傷は小さいことから対象外としている。

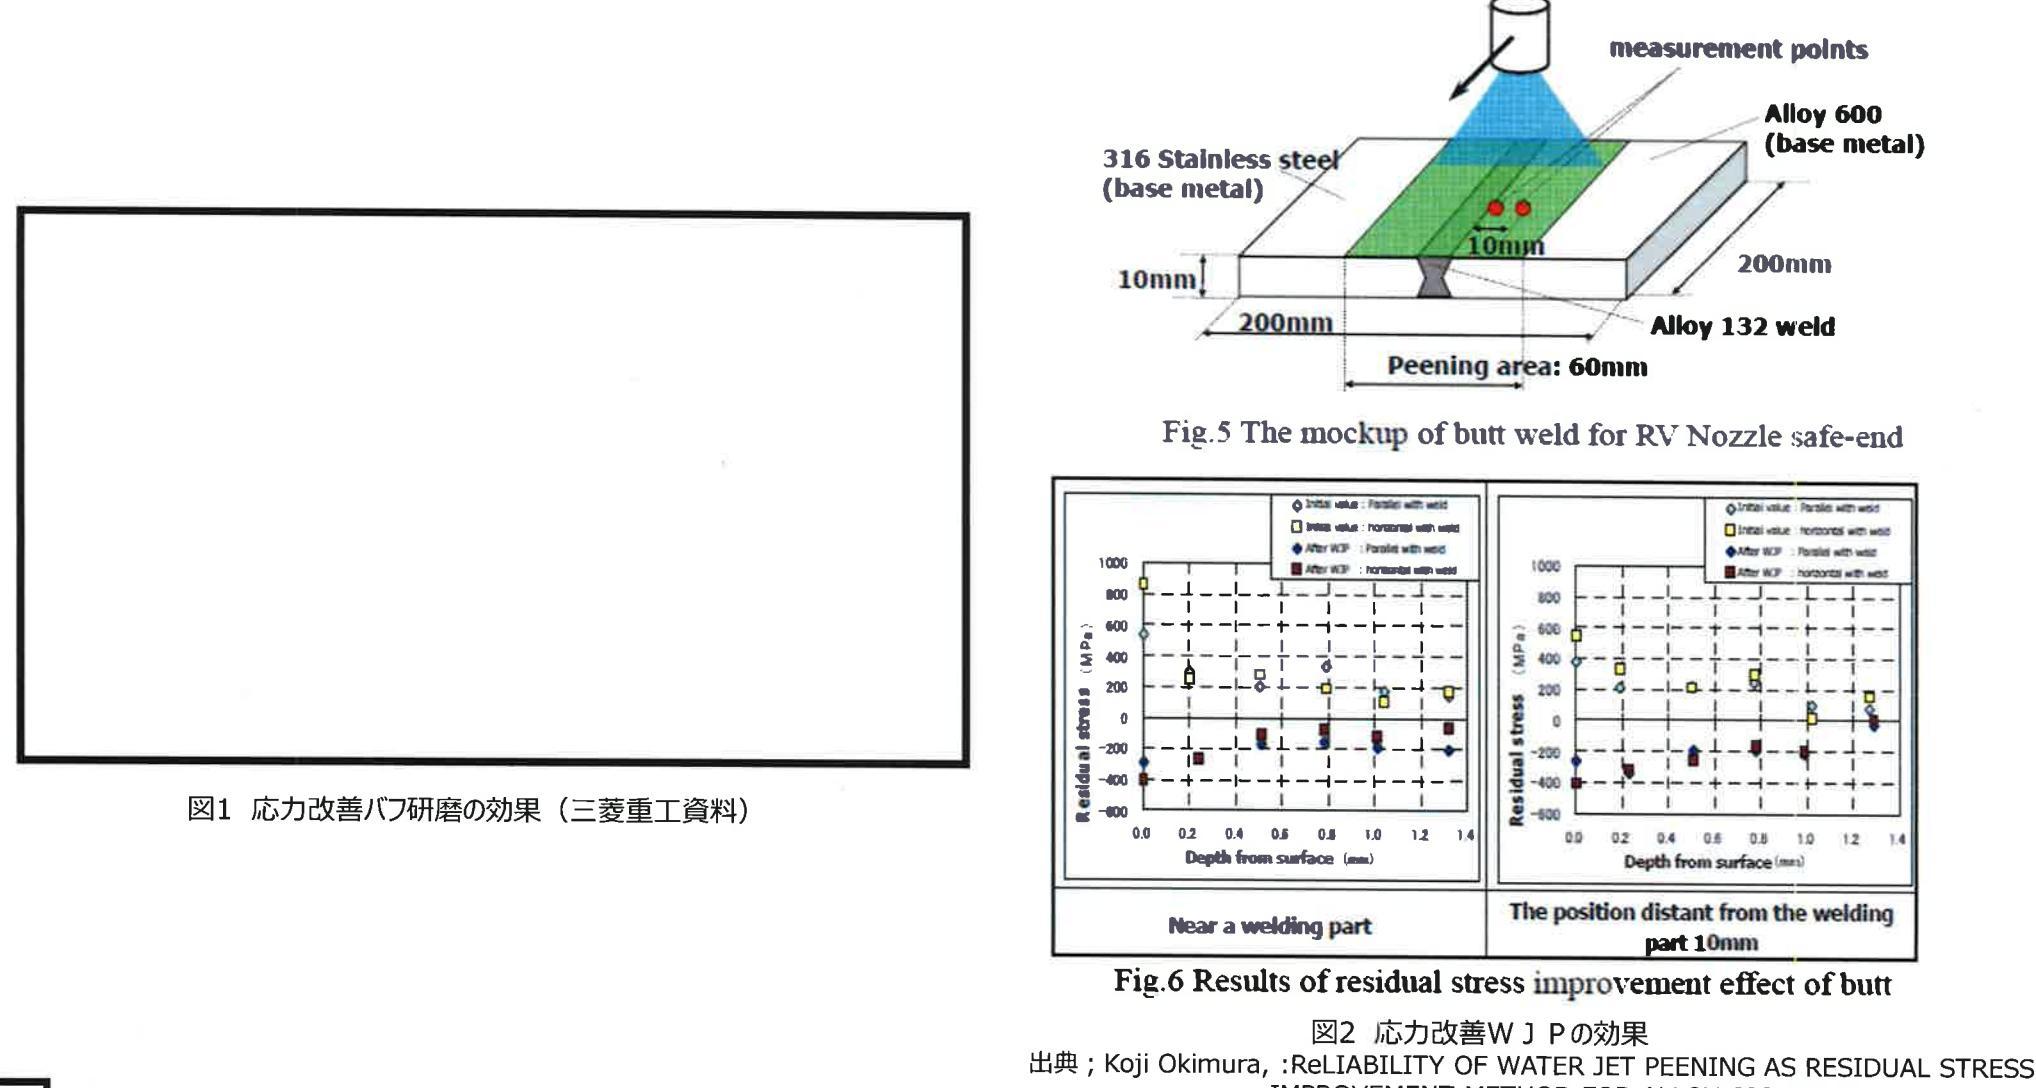
- ▶ 応力改善(バフ研磨、ピーニング)を行うことで、表面の残留応力は引張りから圧縮方向へ改善できることを確認している。
- ▶ SCCは引張り残留応力環境下で生じることから、応力改善を実施している箇所は対象外としている。
