3号機燃料取り出しの状況

2021年1月25日

東京電力ホールディングス株式会社

1. 燃料取り出し・ガレキ撤去の状況

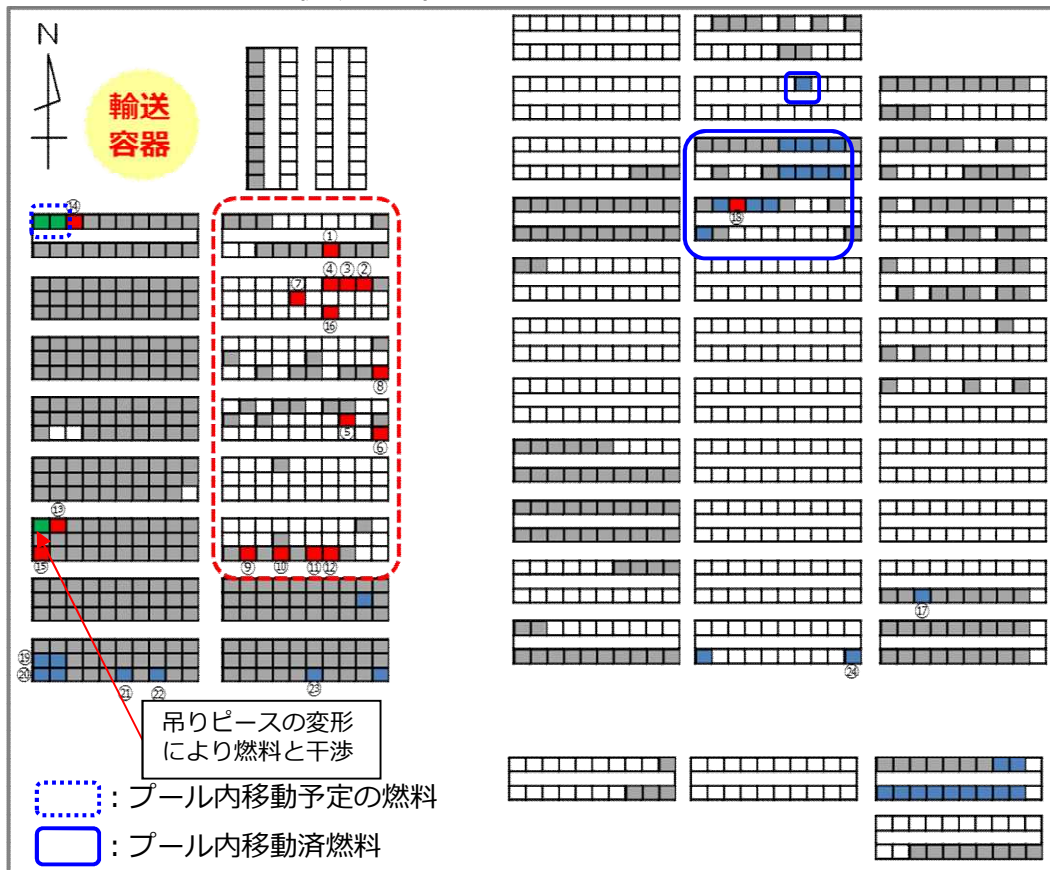
3号機使用済燃料プール（73回目までの取り出し状況を反映）

- 2021年1月22日夕時点,計510体^{※1}/全566体の取り出しを完了している。
- 11月18日に発生したクレーン主巻が上昇しない事象について、動力ケーブル交換により復旧し12月20日より燃料取り出しを再開。
※1 共用プールに取り出し完了した燃料体数
- 12月24日、新規掴み具によるハンドル変形燃料（4体）の吊り上げ試験を実施。吊り上げ可を確認。
- 12月26日、共用プールにおいて把持できない燃料を1体確認。1月4日に3号機へ戻している。
- 1月5日、プール内に残っている燃料の吊り上げ確認において、新たに6体の燃料が最大1tの範囲で吊り上がらない状況を確認。

- : ハンドル変形燃料
- : ガレキ撤去中
- : ガレキ撤去完了
- : 燃料取り出し済
- : 燃料が入っていないラック
- : 燃料交換機、コンクリートハッチが落下したエリア
- ①～⑯⑱ : ハンドル変形燃料
- ⑰⑲～⑳㉑ : ハンドル変形が無くガレキによる干渉のある燃料

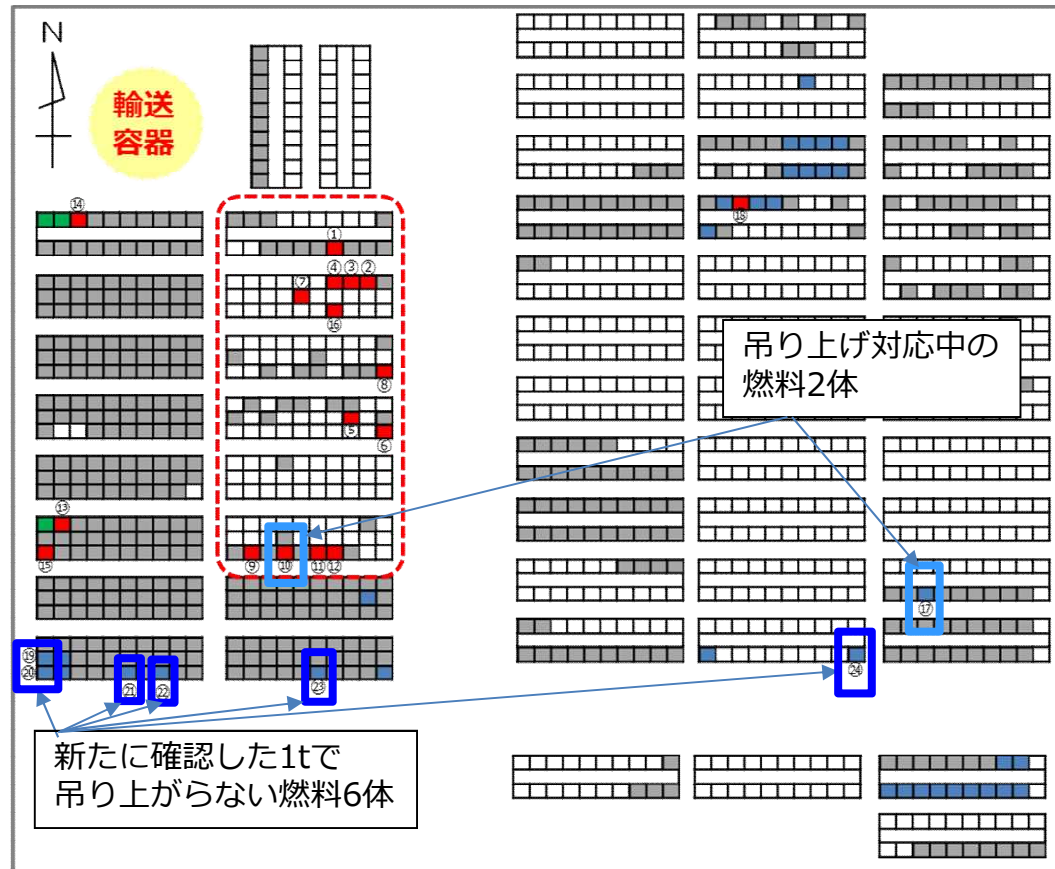
3号機使用済燃料プール（73回目までの取り出し状況を反映）

- 2020年12月より実施しているプール内に残っている燃料の吊り上げ確認において、1月5日、新たに6体の燃料について1tで吊り上がらない状況を確認。当該の燃料は、今後上部のガレキの除去、再吊り上げを行う予定。
- これまで実施しているハンドル変形燃料等の吊り上げ確認結果と合わせ、干渉解除対応が必要な燃料は合計8体

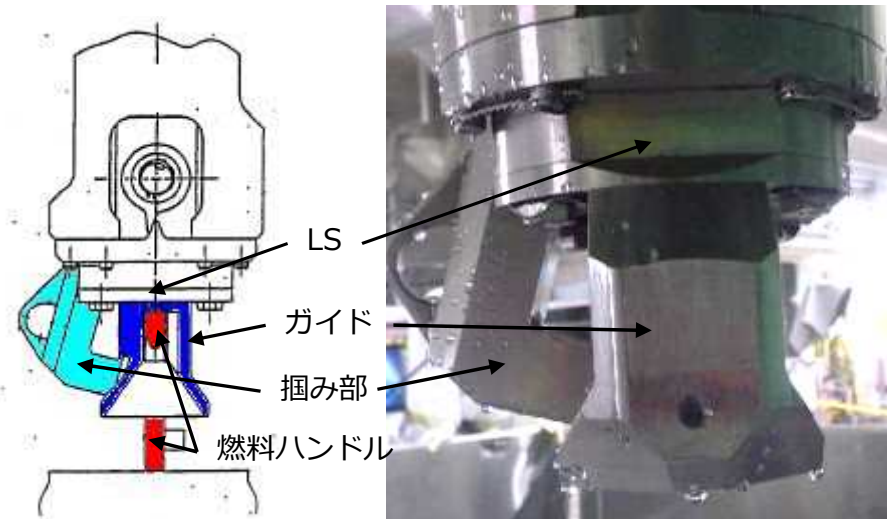
共用プールのつかみ具の構造

- 共用プールの燃料つかみ具は着座時に燃料のハンドル部がガイド内のリミットスイッチ（LS）と接触することにより掴み部の開閉が操作可能になる構造
- 燃料ハンドルが若干変形しており、ガイド部に入らず把持できない可能性があるかと推定
- 共用プールから3号機燃料ラックへ戻し、治具による再確認を行い、当該燃料をハンドル変形燃料と判定した。当該燃料は、他のハンドル変形と合わせて取り出しを行う。

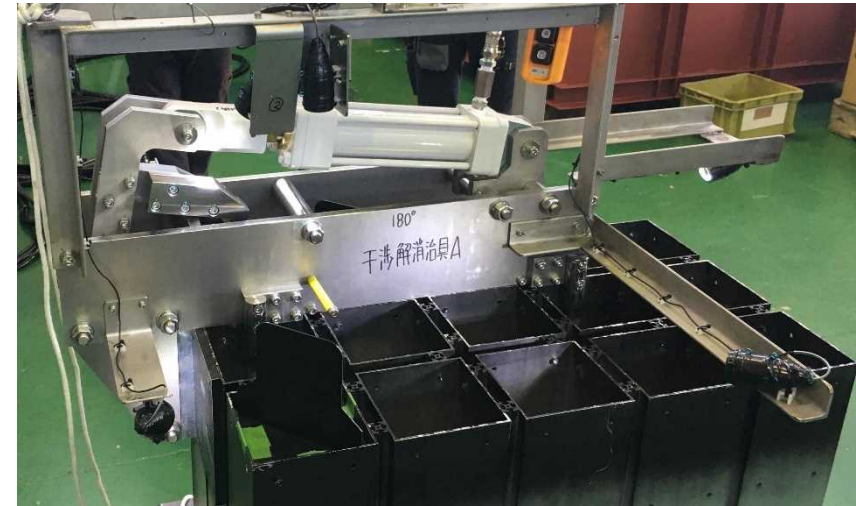
模擬ラックによるモックアップの状況 (気中※)
※水中でのモックアップも実施済

- 吊りピースをシリンダ等により押し付け曲げ戻し,燃料との干渉を解除する措置を準備
- 模擬ラックによるモックアップ実施済。今後, 干渉解除の措置を実施予定

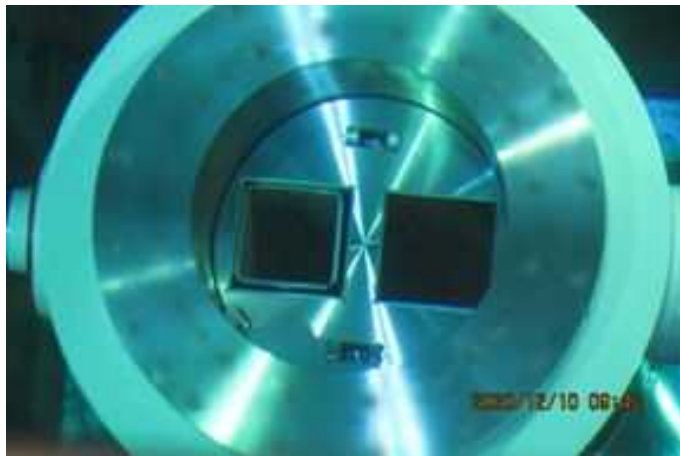
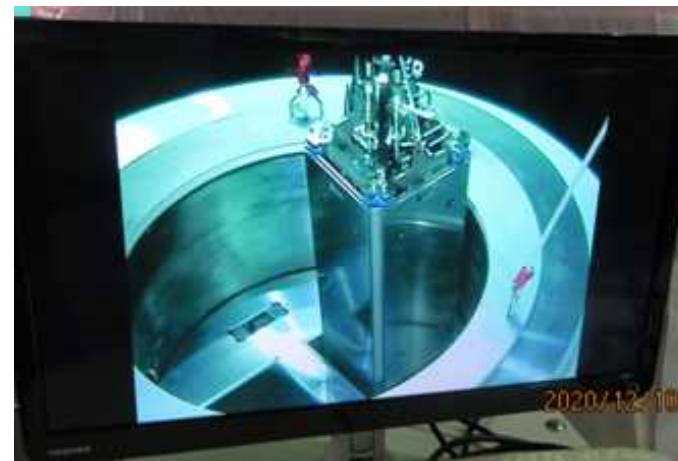
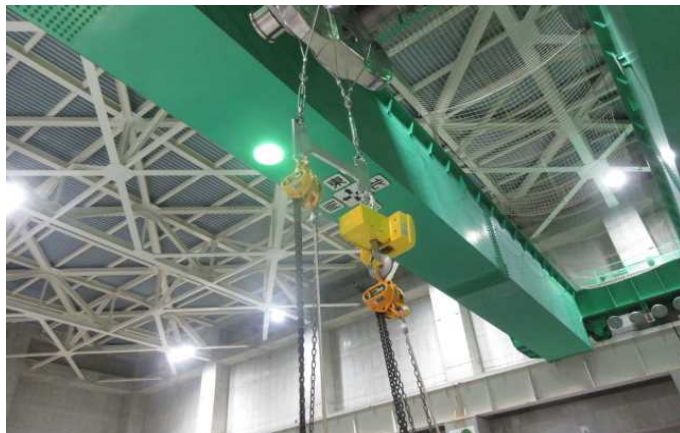
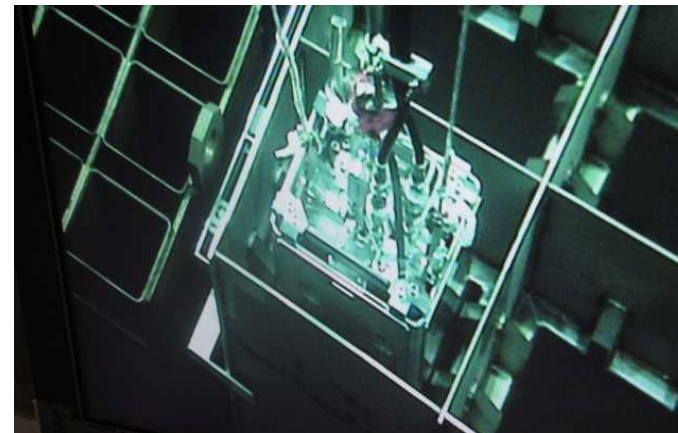
バスケット交換後 (2体収納)

収納缶の吊り上げ状況

天井クレーン主巻での収納缶吊り具の取り扱い

ラックへの収納

- ハンドル変形量の大きい燃料に対応する輸送容器のバスケット交換, および収納缶の共用プールでの取り扱い確認, 訓練を2020年12月に実施。輸送容器および収納缶の準備は完了。
- 今後, 3号機においてハンドル変形模擬燃料による輸送容器への装填訓練を実施後, ハンドル変形燃料の取り出し作業を開始する。

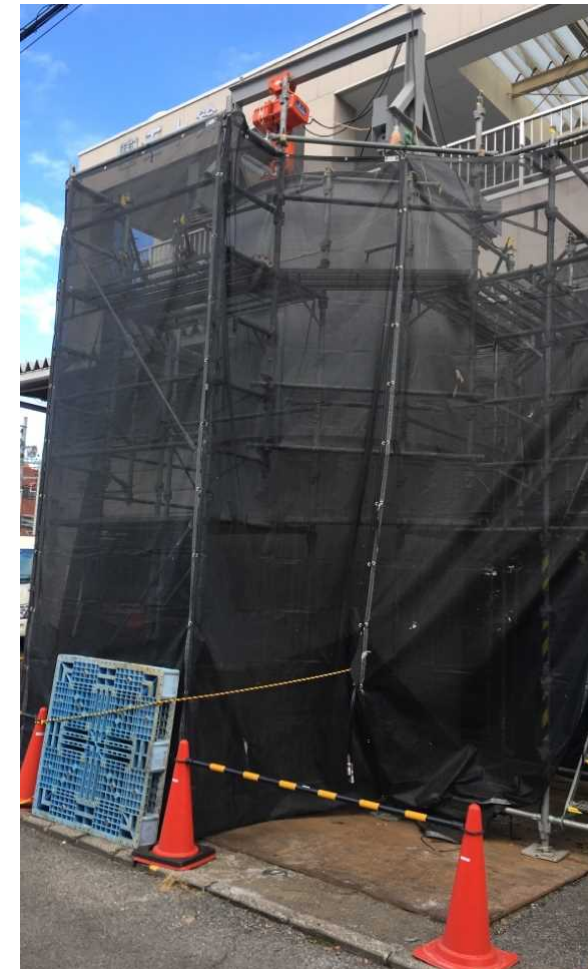
モックアップ設備外観

- 振動付与装置について模擬ラックにてモックアップを実施している。
 - ✓ 圧縮空気を駆動源としたエアハンマーにより燃料ラック側面を叩き振動を与える装置
- 燃料上部にガレキを詰めた状態において、振動により干渉解除（荷重の減少）が見られるケースを確認できている。
- 干渉解除措置は振動付与装置から現場適用する予定。

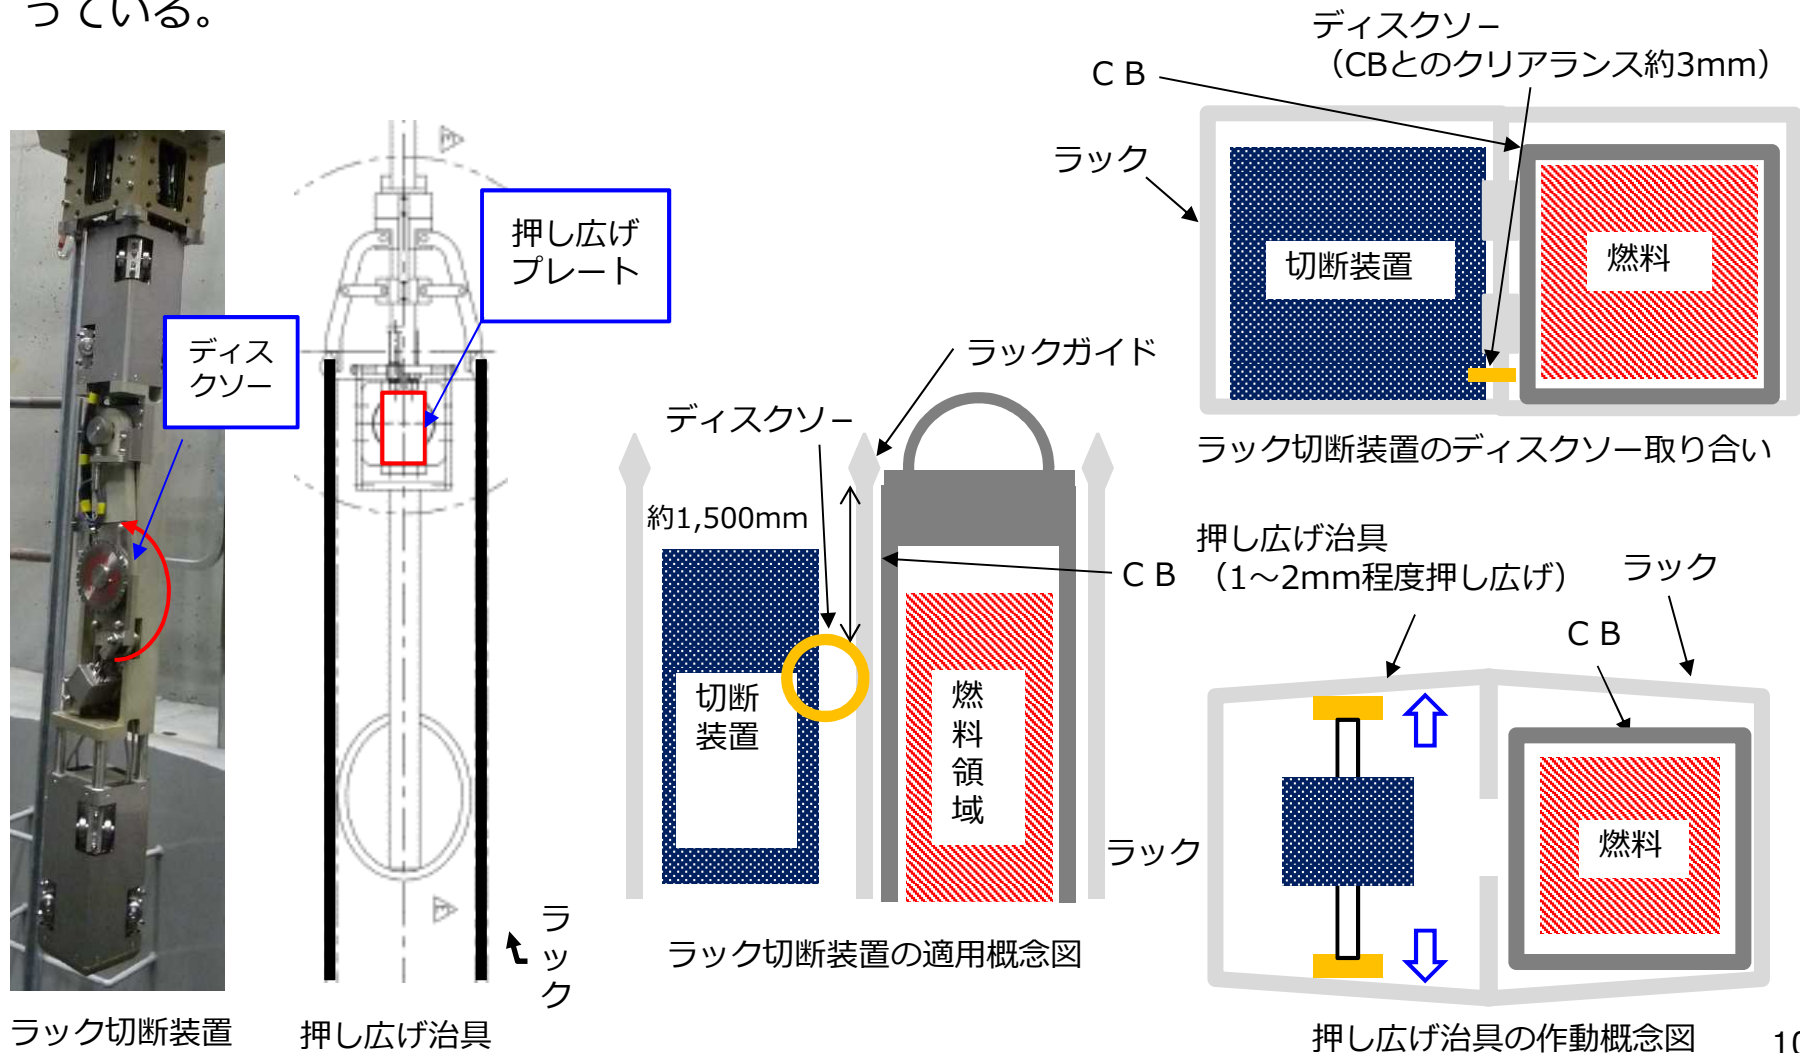
- 燃料ラックを垂直に切断するラック切断装置，水平方向にラックを押し広げる押し広げ治具を製作済。現在，工場にて使用前の点検・動作確認を実施中。
- ラック切断装置のディスクソーはラック切断時にチャンネルボックスに接触しない構造となっている。

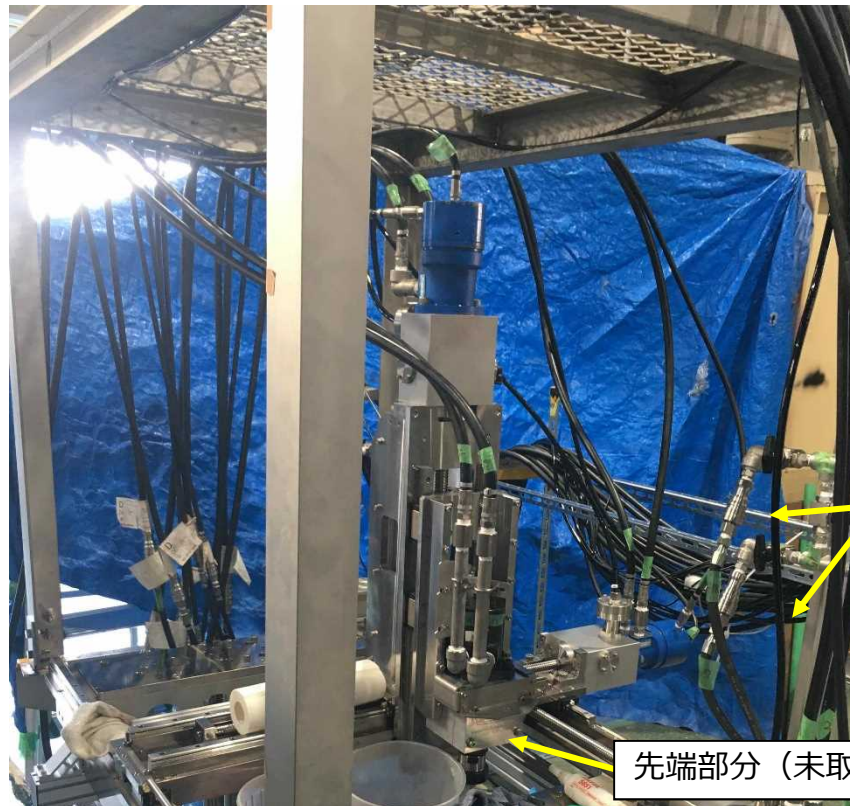
ラックガイド切削他装置組み立て状況

- 燃料上部に高圧のガスを吹きかけ燃料上部のガレキを除去する装置，ラック上部のガイド部を切削する装置について装置の組み立てを現在実施中。
 - ✓ ベース部は共有し，先端を交換することでガレキ除去，ガイド切削を切り替える構造
- ハンドル変形燃料の1体（⑩）は燃料上部がラックガイド部と干渉している可能性がある。このことが吊り上げ不可の原因の場合，ガイド部の切削による干渉解除は有用と想定。

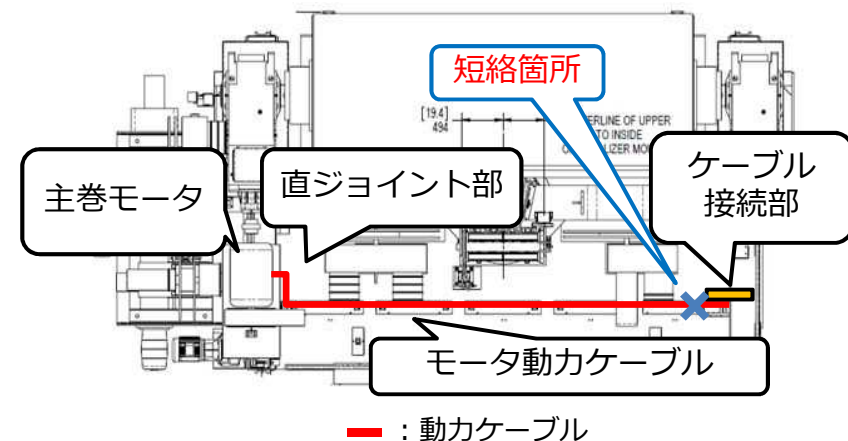
トロリ上ケーブルの相間で絶縁破壊が起き、短絡。

- ✓ 米国でのコネクタ製作のケーブル被覆加工時に刃物等により絶縁被覆が傷付き、インバータのサージ電圧により徐々に絶縁破壊が進行し最終的に短絡に至ったものと推定される。(ケーブル仕様は適切であった)

- ✓ マスト等の各種巻き上げモータについて、ケーブル相間の絶縁抵抗測定を実施済。異常の無い事を確認した。

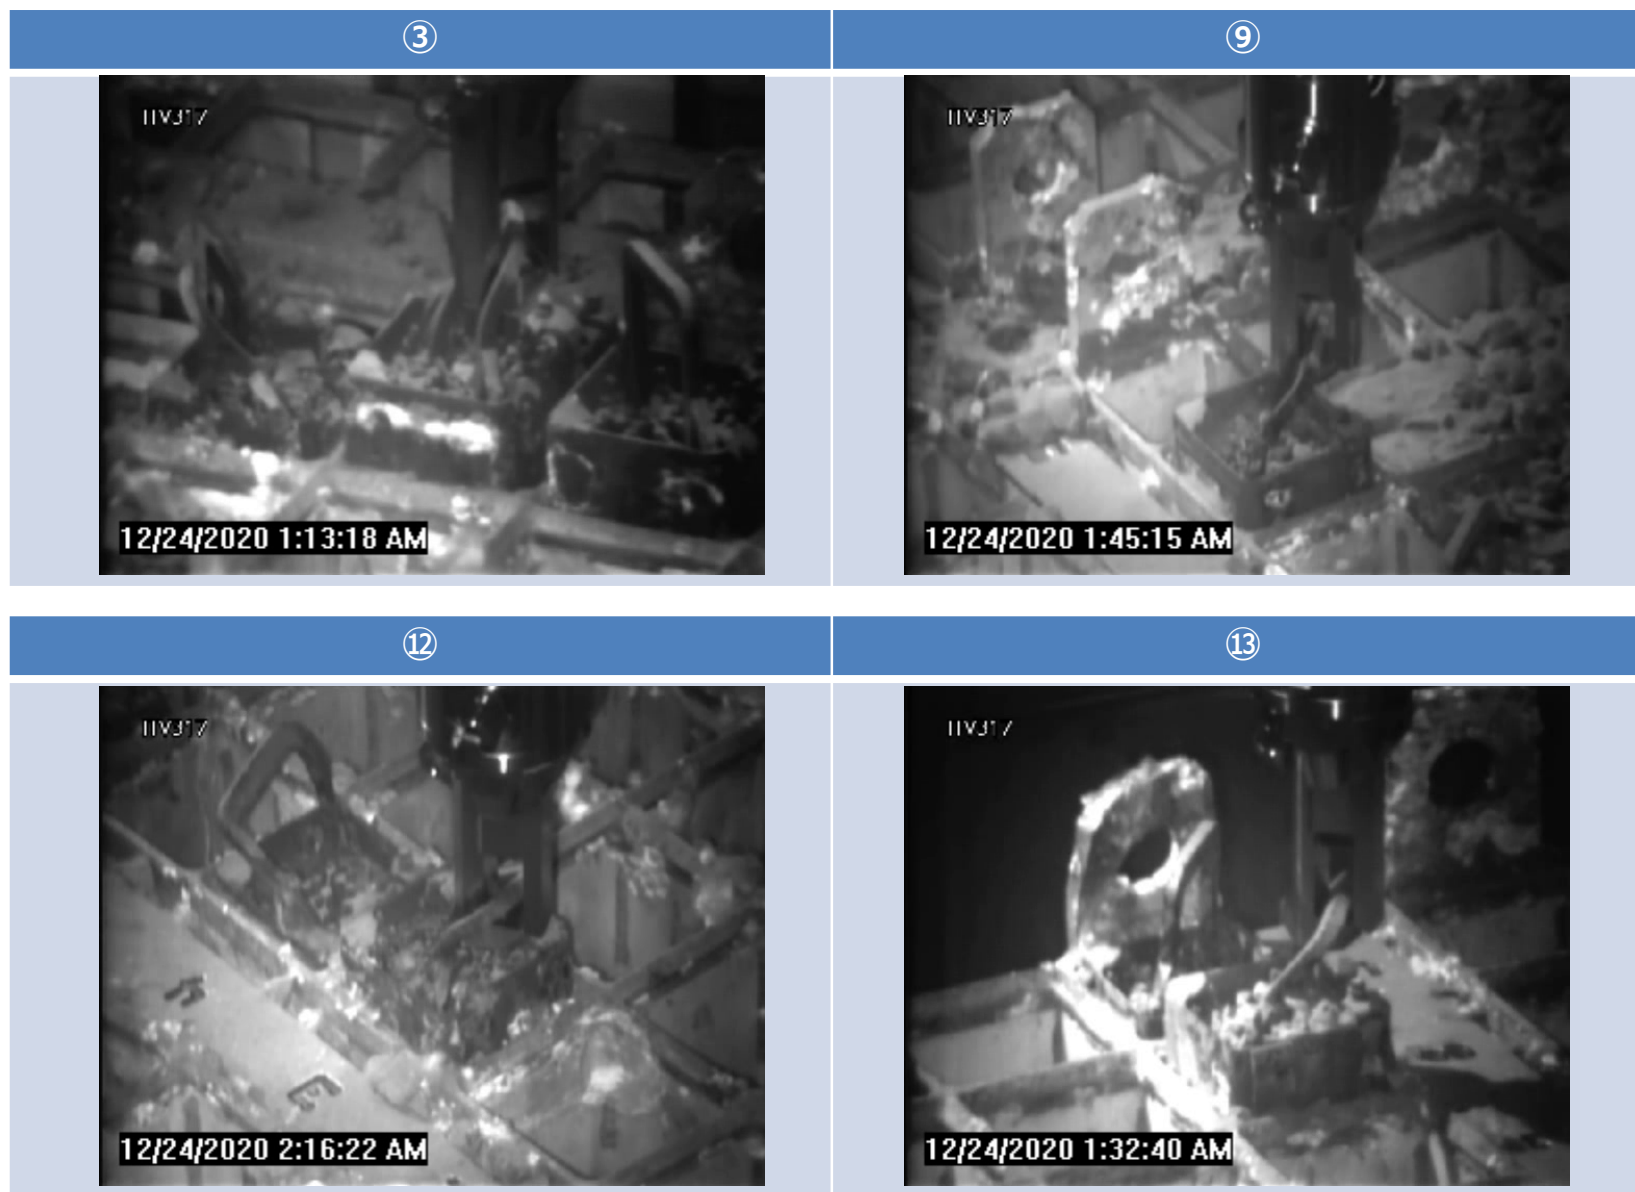
【参考3】 ハンドル変形燃料吊り上げ試験の状況

- 新規掴み具（参考2）の準備が整ったため、12月24日、対象燃料4体（③⑨⑫⑬）の吊り上げ試験を実施。吊り上げ可能であることを確認した。

場所※1	③	⑨	⑫	⑬
吊り上げ可否	○	○	○	○
付与荷重	約430kg	約510kg	約920kg	約480kg
試験時挙動	・ 干渉解除後は燃料自重（約300kg）で上昇

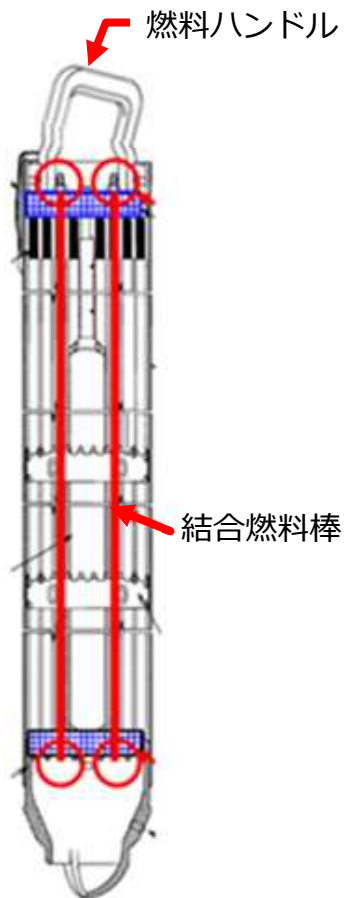
燃料吊り上げ時の
荷重負担部材

- ・ 燃料吊り上げ時は、結合燃料棒（全8本）と燃料ハンドルが荷重を負担する

- ① ガレキ衝突解析および実燃料の外観観察の結果、ハンドル変形燃料は4本以上の結合燃料棒で吊り上げ荷重を負担できる状態である。
- ② 燃料吊り上げ時は3本以上の結合燃料棒でバランスを保ち吊り上がる。吊り上げ強度評価の結果、降伏応力に対する比率は約0.51、引っ張り強さに対する比率は約0.35であり、1000kgの荷重を負担できる状態である。

- ・ 変形したハンドルを模擬した引っ張り試験を実施。1000kgに余裕を見て約2000kgまで増加させた場合でもハンドルの強度に問題の無い事を確認

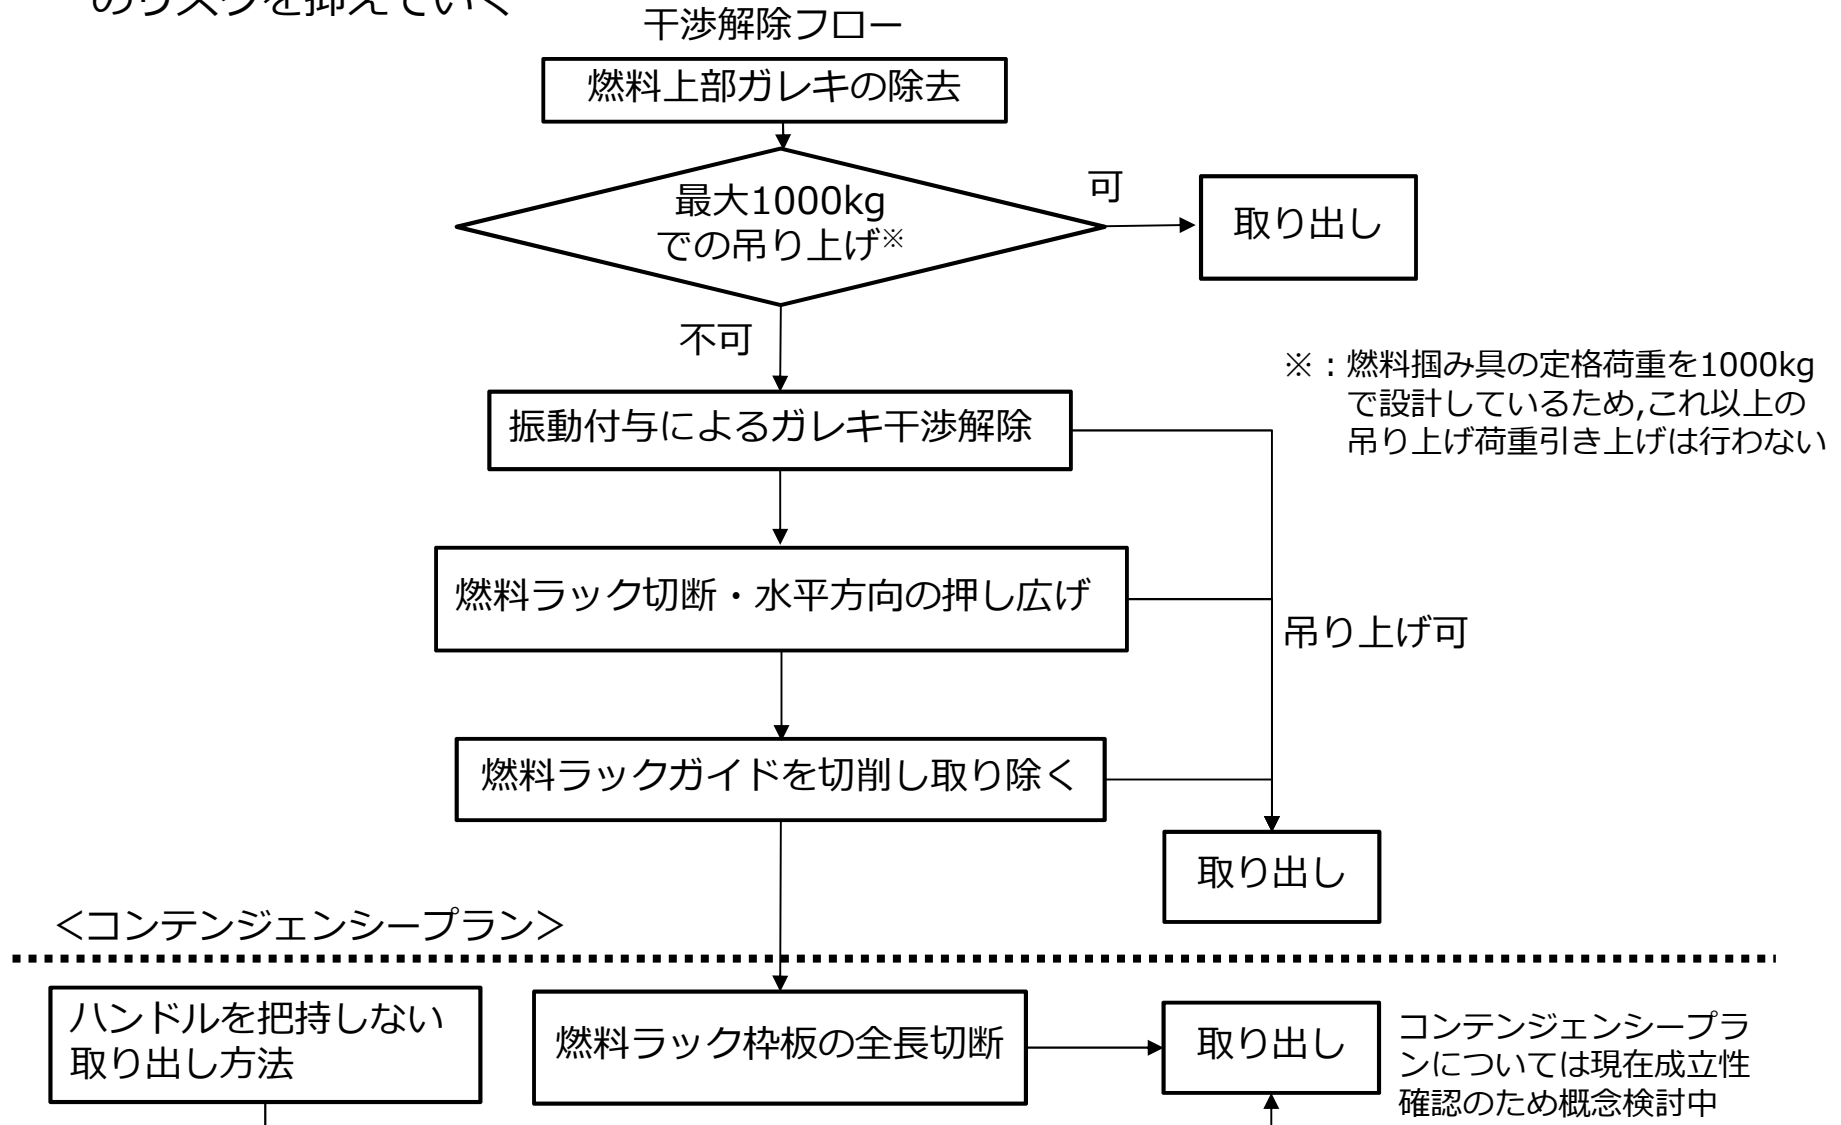
【参考5】 干渉解除フロー

- 干渉解除のフローを以下に示す。燃料取り出しを早期に完了できるように、段階的に対応を実施していく。また、コンテンジェンシープランを事前に検討し、燃料取り出し完了の長期化のリスクを抑えていく

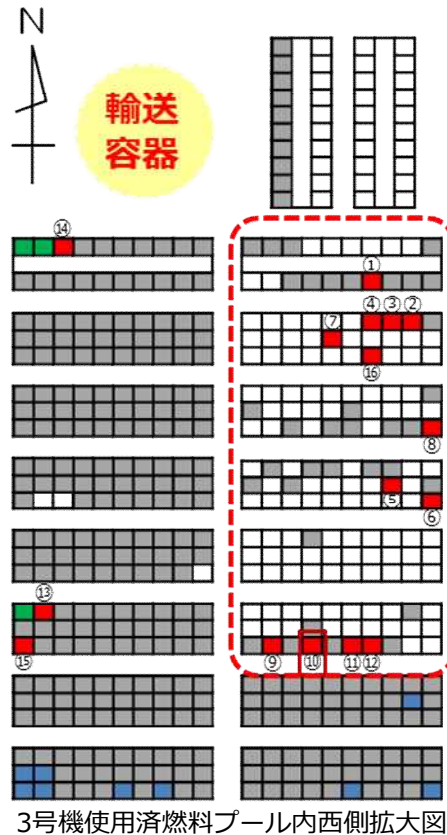
- ハンドル変形燃料は共用プールで把持できなかった1体を含め計17体。
- このうち大変形用掴み具で取り扱う燃料は4体（区分C分）
- 現時点で吊り上げ可能が確認できたハンドル変形燃料は,17体中16体。

- : ガレキ撤去完了
- : 燃料ハンドル目視確認完了
- : ハンドル変形燃料【17体】
- : 燃料取出済
- : 燃料が入っていないラック
- : 燃料交換機, コンクリートハッチが落下したエリア
