1/2号機 SGTS 配管系及び 3/4号機 SGTS 配管系の汚染分布データ

原子力規制庁原子力規制部

東京電力福島第一原子力発電所事故対策室 木原 昌二

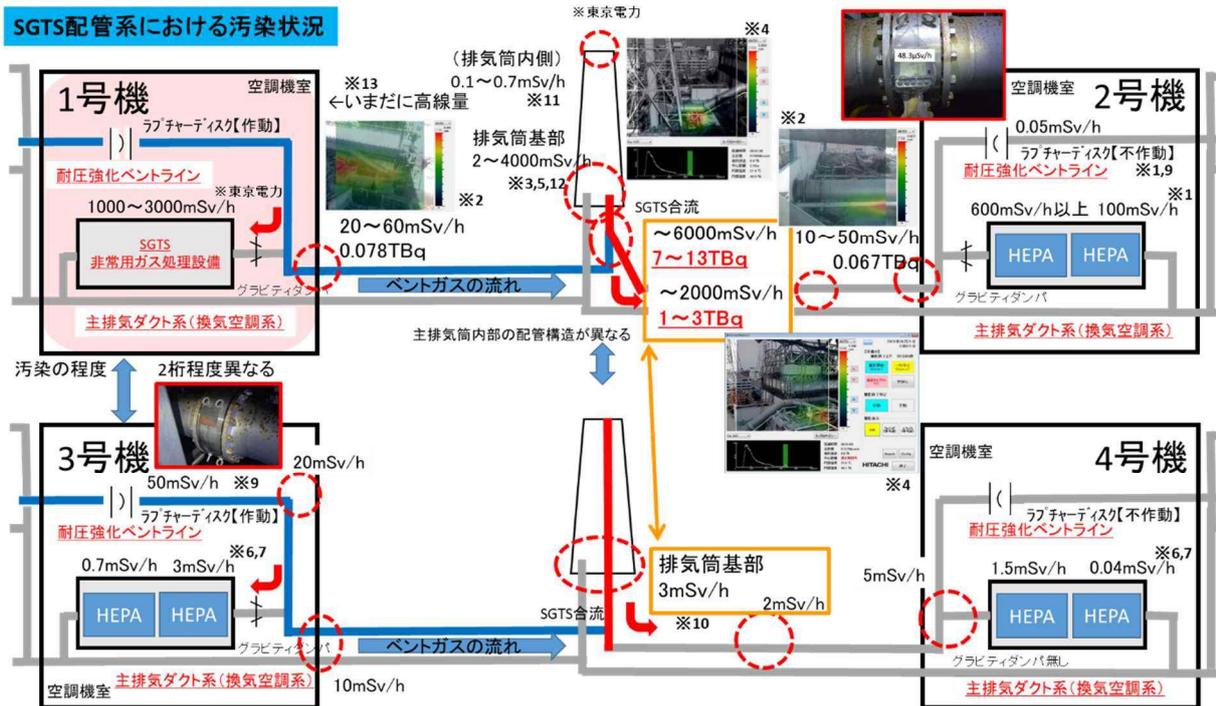
図1 1/2号機 SGTS 配管系及び3/4号機 SGTS 配管系の汚染状況

1/2号機 SGTS 配管系については、2号機ラプチャーディスクのごく近傍の線量率は低く、3号機ラプチャーディスクと比べても明らかに低い測定結果となっている。SGTS 配管は、2号機の SGTS 配管の下流（SGTS 配管合流部に近い配管）部分の方が1号機の SGTS 配管よりも高い線量率が測定されており、SGTS 配管合流部から1/2号機共用排気筒接続部にかけても高い線量率が確認された。一方、SGTS フィルタトレインは、1号機の方が2号機に比べて高い線量率が確認された。

1/2号機共用排気筒は、排気筒基部の線量率が高く、排気筒上部の方は低い測定結果となっている。

3/4号機 SGTS 配管系については、1/2号機 SGTS 配管系に比べて、配管や SGTS フィルタの線量率が2桁程度低く、汚染の程度が低いことが確認された。

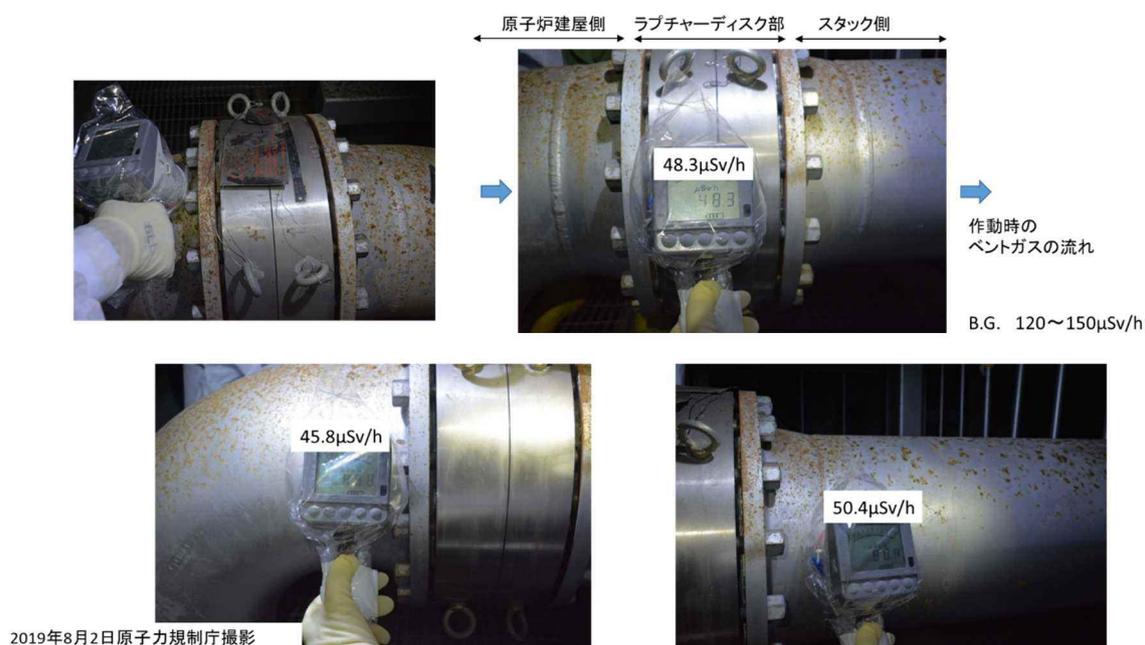
図1 2号機ラプチャーディスク及びその前後の配管表面近くの測定結果

その結果、2号機SGTS室内のバックグラウンド（ $120\sim 150\mu\text{Sv/h}$ ）に対して、ラプチャーディスク及びその前後の配管表面近くの線量率はそれぞれ約 $50\mu\text{Sv/h}$ （ 0.05 mSv/h ）であった。（図1、2）

バックグラウンドに比べて測定対象（ラプチャーディスク及びその前後の配管）の線量率が低いため、バックグラウンドの影響を低減するよう配管等を遮へいとして期待できる箇所で測定を行っている。

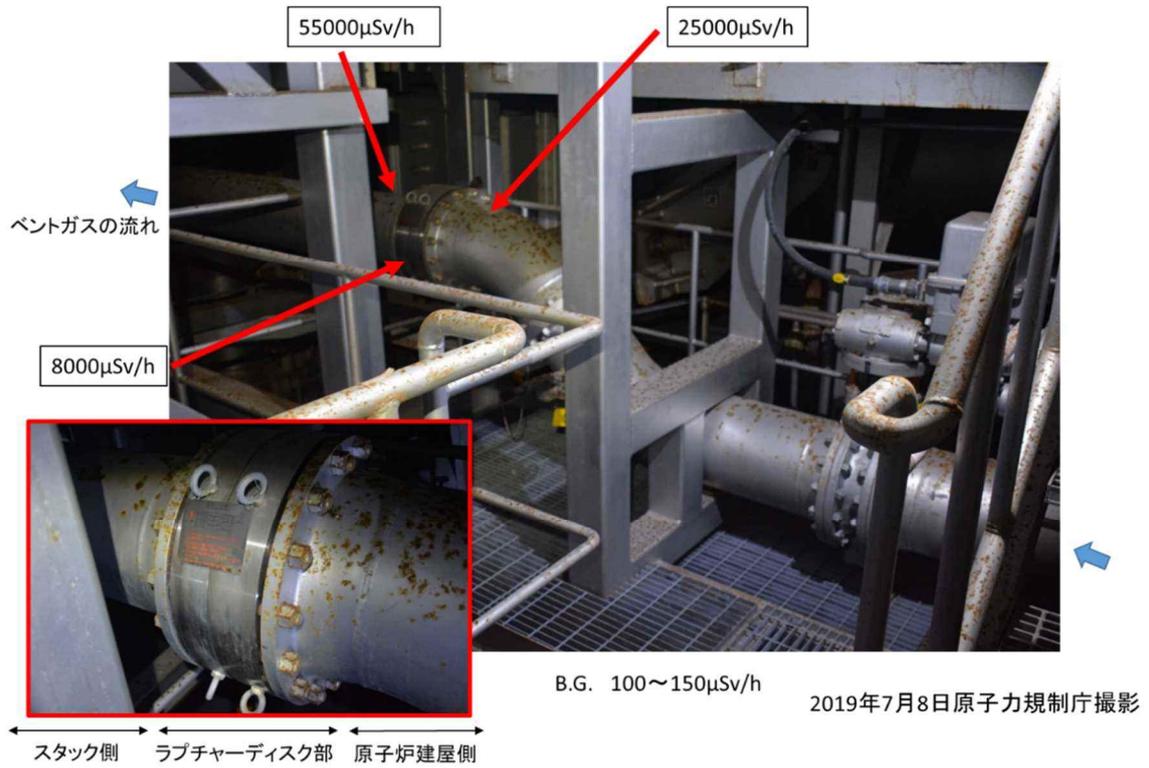
図3 3号機ラプチャーディスクのごく近傍の測定結果

一方、2019年7月8日に測定した3号機ラプチャーディスクのごく近傍の線量率は、3号機SGTS室内のバックグラウンド（100～150 $\mu\text{Sv/h}$ ）に対して、最大で55,000 $\mu\text{Sv/h}$ （55 mSv/h ）（ベントガスの下流側）であり、ラプチャーディスクに高い汚染の程度が確認されている。（図3、4）

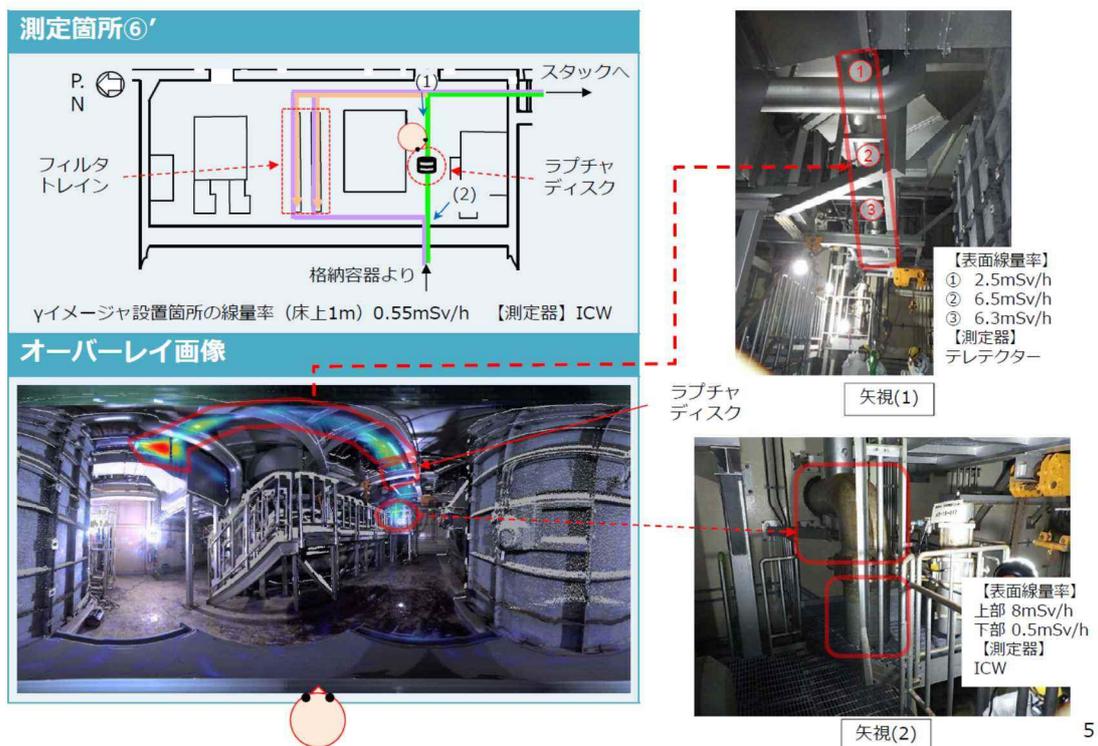
図5 3号機SGTS室内の測定結果

また、東京電力が2020年9月に実施した3号機SGTS室内のγイメージャ¹を用いた線量分布の測定並びに電離箱式サーベイメータ²及びテレテクター（GM計数管）による配管の表面線量率の測定³では、ラプチャーディスク付近の配管（ベントガスの下流側）で6.3 mSv/hが測定されており、ベントガスによる汚染のあとが確認されている。（図5）

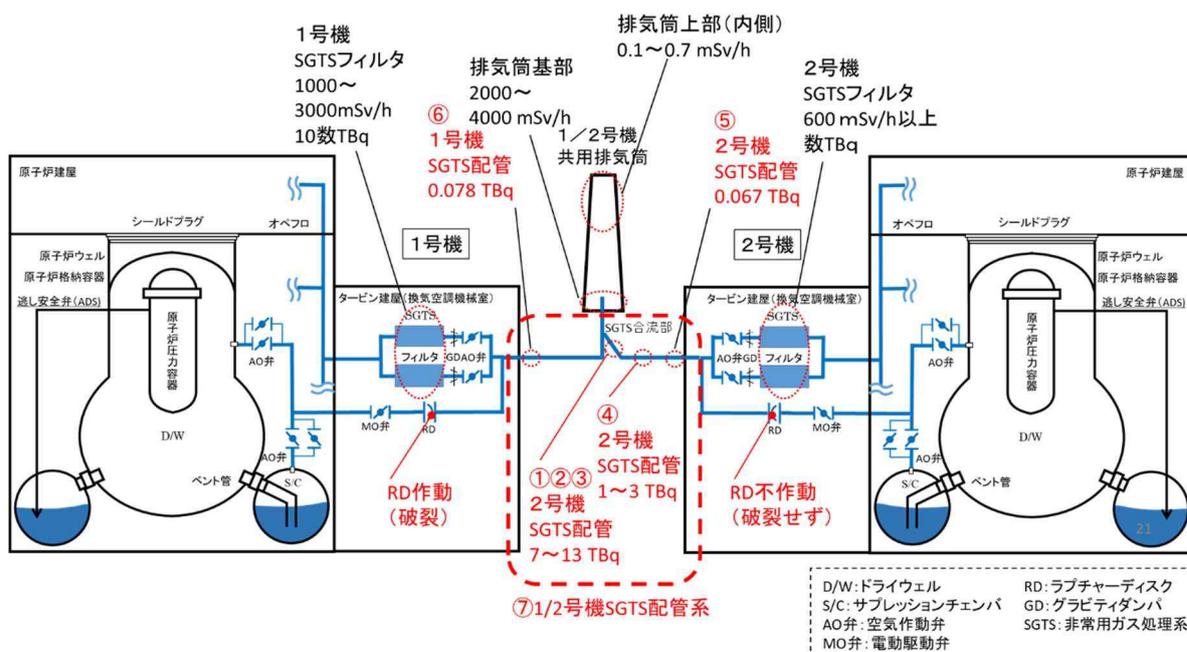
図1 1/2号機 SGTS 配管系の汚染状況（概要図）

現地調査の結果、2号機 SGTS 配管系は、1号機 SGTS 配管系より相対的に汚染の程度が高く、ベントに成功してない2号機の SGTS 配管の下流（SGTS 配管合流部に近い配管）部分の方が、ベントに成功した1号機の SGTS 配管（SGTS 配管合流部に近い配管）よりも汚染の程度が高いことが確認された。（図1）

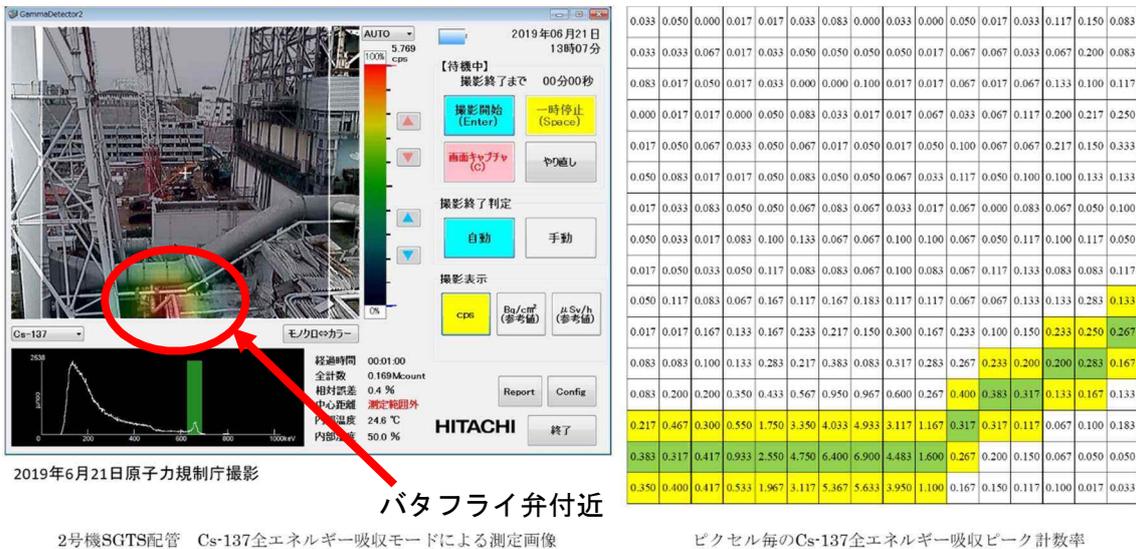
図 1-② 2号機 SGTS 配管の汚染状況 (ガンマカメラ)

2号機 SGTS 配管系では、図1-②及び図1-③のようにバタフライ弁の付近や配管の曲がり部で汚染の程度が高くなっている。

バタフライ弁付近

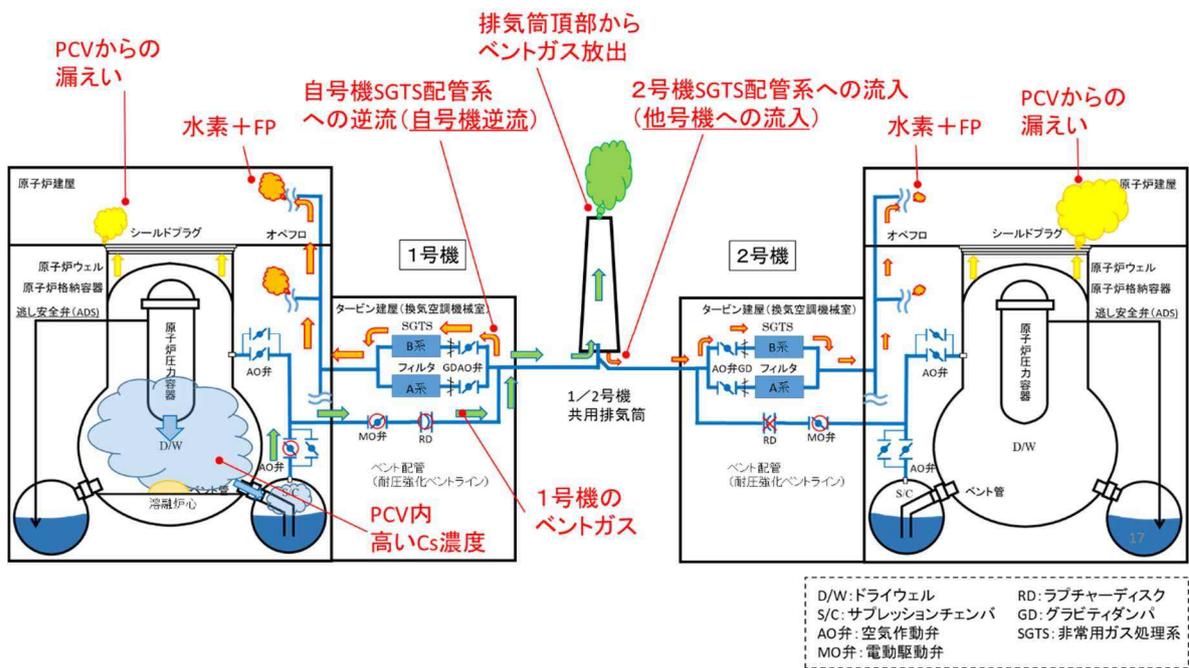
図9 自号機逆流と他号機への流入

1/2号機SGTS配管系の汚染状況については、現地調査の結果及びJAEAの報告(別添3-1)等から図9に示すように、1号機のベントガスが1号機SGTSフィルタトレイン側に逆流(自号機への逆流)するとともに2号機SGTS配管系に流入(他号機への流入)が生じたことによるものと考えられる。ただし、セシウム(Cs)の配管内側への付着に関するメカニズムについては、ベントガス中の水蒸気の凝縮やエアロゾルの沈降による影響の推定など更なる検討が必要である。

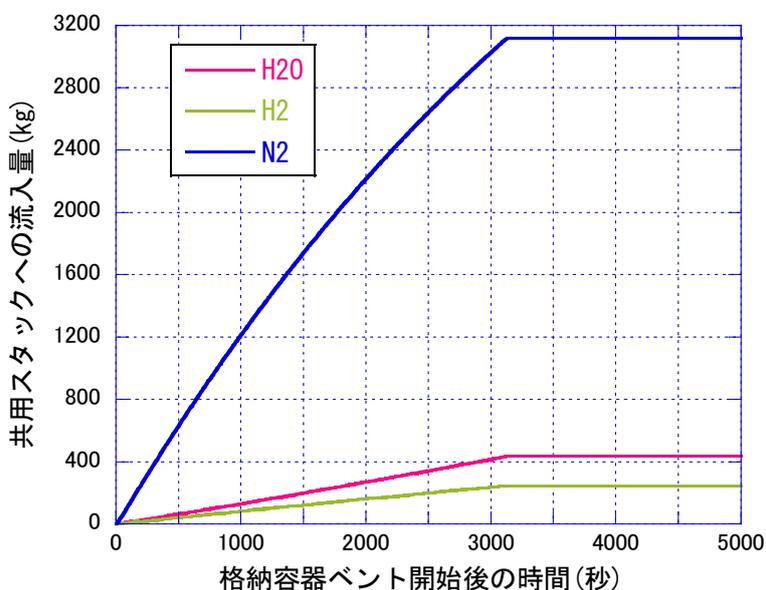
図4 (a) 基本ケースでの共用スタックへの流入量

図4においては、設計条件から求めたグラビティダンパの漏洩面積を用いる場合の、ベントガスの成分である窒素、水素、水蒸気について、共用スタックに流入する流れ、並びに、合流部1及び2から1号機及び2号機の送風機に向かう流れの流量積算値の時間変化を示す。これらより、ベントから放出された気相質量に対する1号機送風機、及び、2号機送風機に向かう配管に流入した気相質量は、それぞれ、0.6%、及び、0.3%であった。この際、S/Cから放射性物質(Cs-137)が気体に均質に混合し流出したと仮定する場合、1号機及び2号機送風機に向かうSGTS配管へのCs-137流入量は、それぞれ、0.9TBqと0.4TBqである。この結果は、SGTSフィルタ等について調査結果で示された汚染量より大幅に小さく、グラビティダンパの漏洩量が設計条件よりも大きかった可能性が示されている。

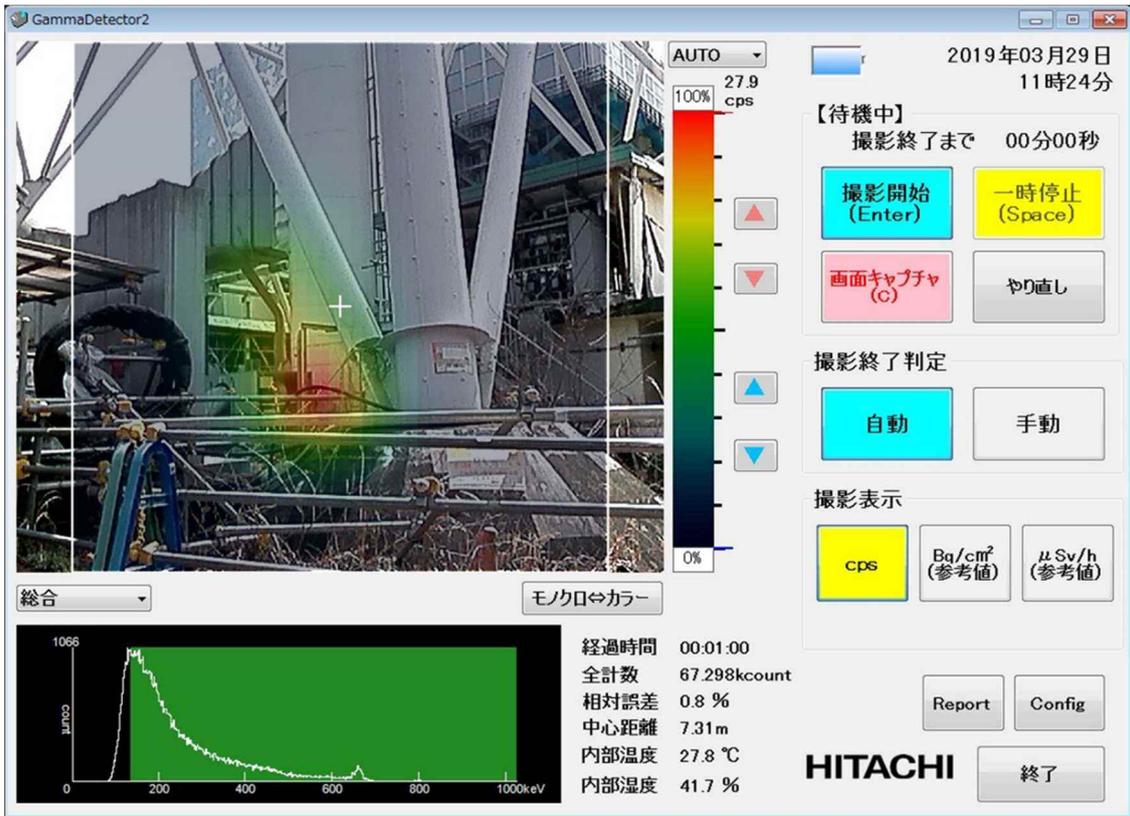
図1 1/2号機共用排気筒基部（ガンマカメラ）

1/2号機共用排気筒については、東京電力における調査でも東京電力福島第一原子力発電所事故直後に10 Sv/hを超える線量率が測定される⁴など、高い汚染が確認されている。2020年2月に東京電力が実施した排気筒下部周辺SGTS配管の線量率の調査⁵でも、1/2号機SGTS配管接続部付近の配管水平部において、約4.3 Sv/hが測定されている。

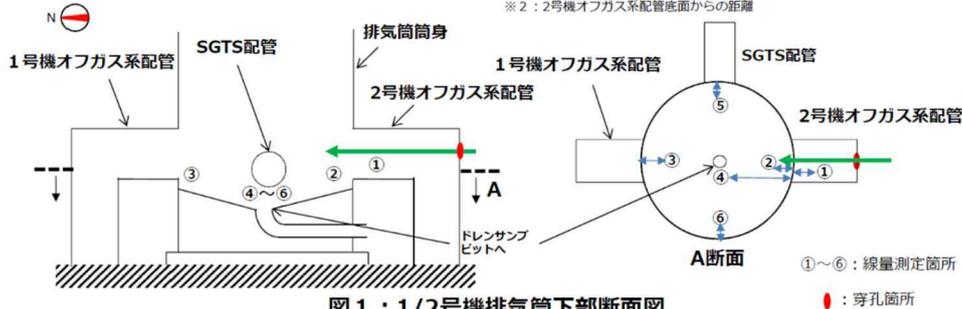
図 1：1/2号機排気筒下部断面図

測定箇所	測定値 [mSv/h]	測定位置 ※1	
		排気筒底面から	排気筒内面から(A断面参照)
①	460	約0cm ※2	約-50cm
②	100	約55cm	約20cm
③	380	約10cm	約70cm
④	280	約25cm	約150cm
⑤	820	約50cm	約10cm
⑥	320	約25cm	約10cm

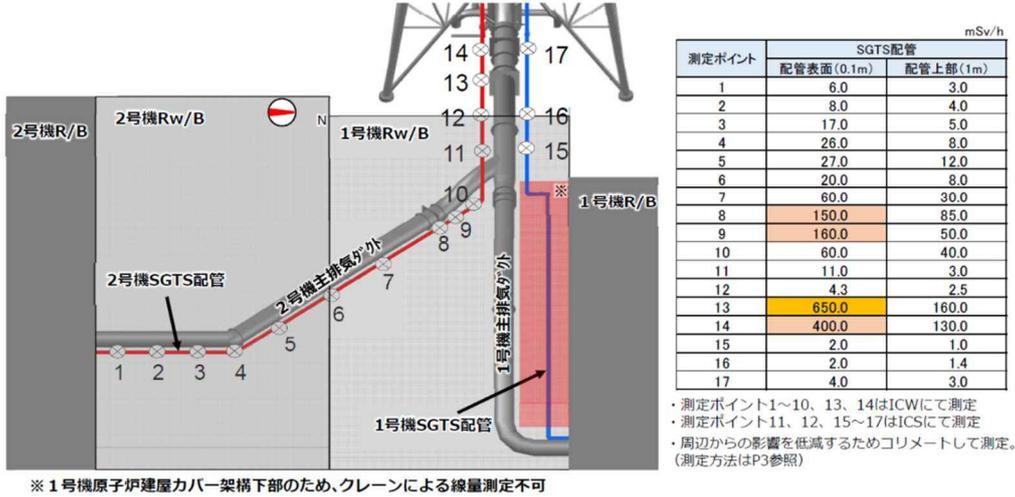
図9 SGTS配管近傍の線量調査結果(東京電力調査)

- ・1号及び2号Rw/B上部のSGTS配管近傍の放射線量を概ね3～5m間隔で測定を実施。
- ・測定ポイントのうち比較的高い放射線量はNo.8、No.9、No.13、No.14にみられ、最も高い値は、No.13の2号機SGTS配管表面から高さ0.1mの位置で約650mSv/hであった。

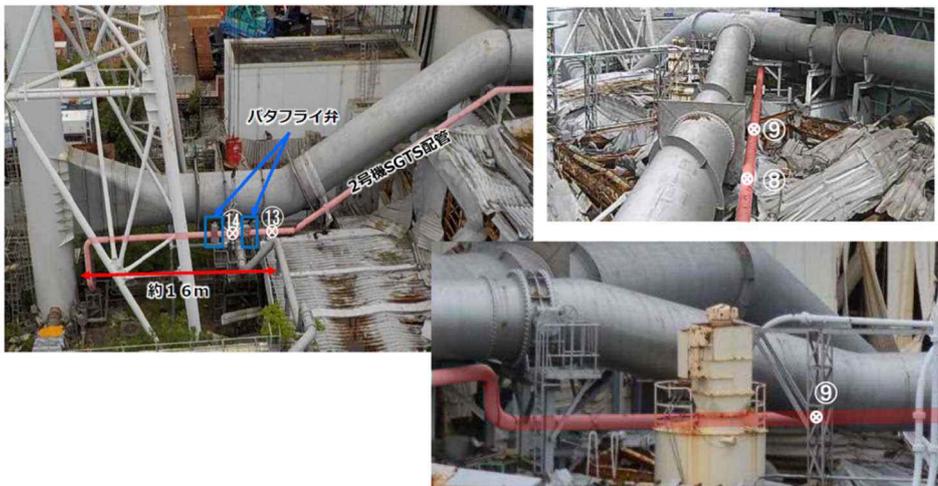
図10 SGTS配管近傍の線量調査結果(高線量箇所)(東京電力調査)

- ・高い放射線量が確認された、No.13(650mSv/h)及びNo.14(400mSv/h)付近にはバタフライ弁が設置されているため、放射性物質が止まりやすい環境も考えられる。
- ・一方、No.8/9(⑧150mSv/h、⑨160mSv/h)に関しては水平配管部分であった。
- ※周辺からの影響を低減するためコリメートして測定。(測定方法はP3参照)

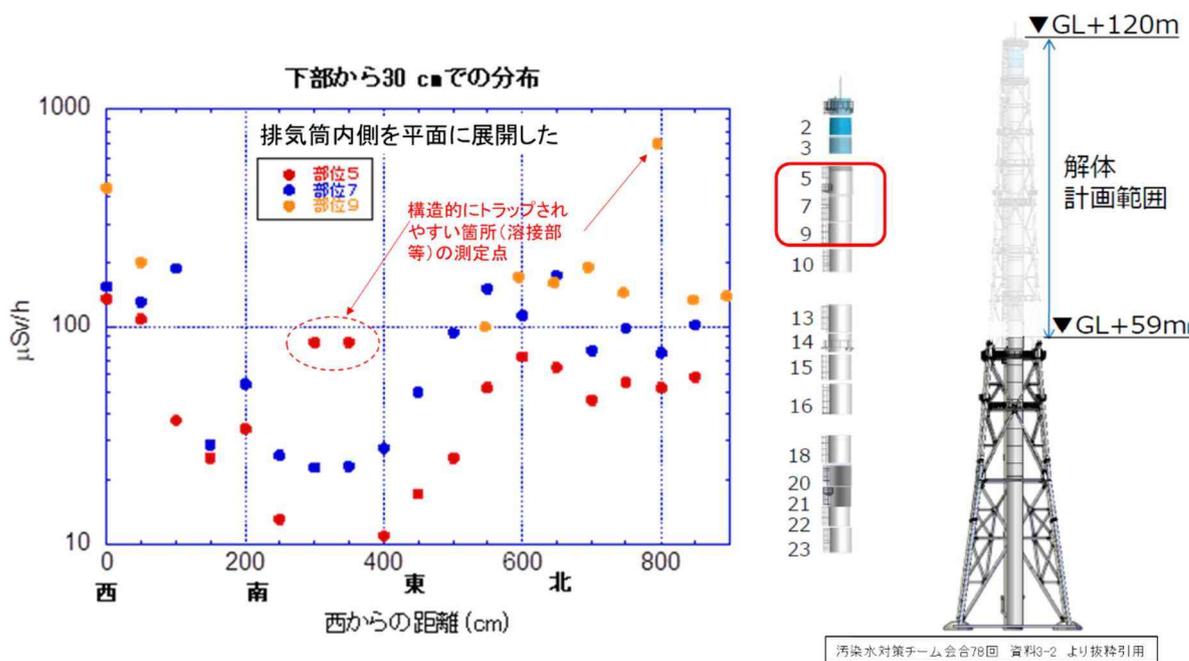
図14 電離箱による線量率の測定結果（調査チーム）

測定結果から、排気筒の周方向については、汚染は一定ではなく、東西南北の方向によって分布があること、上下方向については、下部に向かうほど汚染の程度が

このことから、1号機ベント時のベントガスの排気筒内における流動は内面に対して均一な流れではなかったと考えられる。（図14）

なお、β線の測定結果によると、γ線による汚染に比べてβ線による汚染の程度が高く、500Bq/cm²の部位も確認され、さらに高くなる傾向にあった。これらの汚染は、主にCs-137によるものであり、今回の調査では、Sr-90-Y-90によるβ線による汚染は確認されていない。

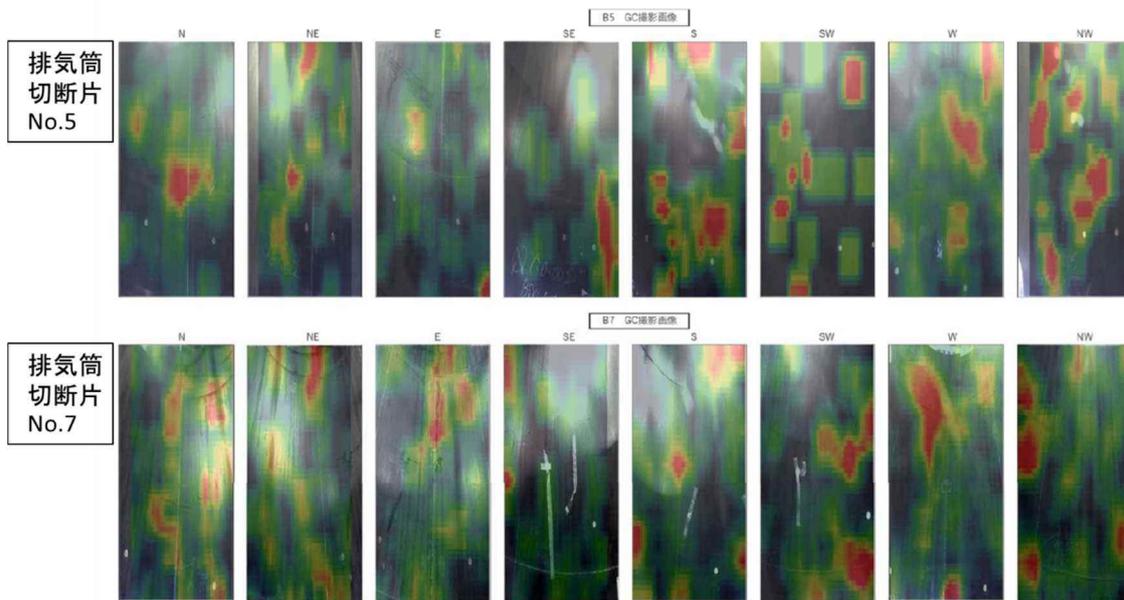
図 1 5 排気筒内面の汚染密度分布（ガンマカメラ画像（No. 5, No. 7））

排気筒の周方向における汚染密度の分布は、ガンマカメラによる排気筒内面の汚染密度分布の測定でも確認されている。（図15～17）

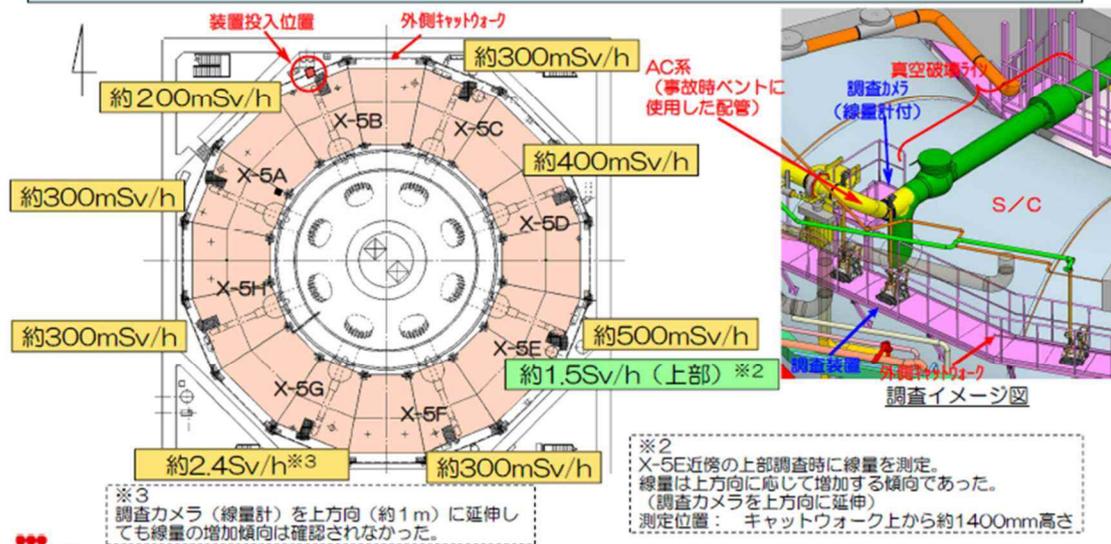
この測定結果では、S/C上部のうちベント管(X-5E)の近傍の上方向に線量率が上昇する傾向が確認された。当該部付近にはS/Cに繋がっている真空破壊弁があり、キャットウォーク上から約1.4mの高さで約1.5 Sv/hの線量率が測定された。

また、S/C上部のうちベント管(X-5G)の近傍では約2.4 Sv/hの線量率が測定されたが、当該部は上方向約1mの高さでも線量率の増加傾向は確認されなかった。他のS/C上部については、約200~400 mSv/hであり、X-5G近傍が1桁程度高く、X-5E近傍の上方向(真空破壊弁付近)についても1桁程度高い値であった。(図1)

この測定結果から、高い線量率が測定された2箇所（真空破壊弁付近（X-5E近傍の上方向）及びS/C上部（X-5G近傍））については、S/Cに接続している真空破壊弁が故障し、ドライウェル（D/W）中の気体がベント時にスクラビングを経由せずに排気された可能性が指摘された。これは、ベントガス中に、ベント管を経由してスクラビングされた後の放射性物質とD/Wから直接S/Cの気相部に放出された放射性物質が混在していた可能性を示唆するものであり、SGTS配管系の汚染状況やソースタームの解釈や分析の観点から検討を要するものであった。

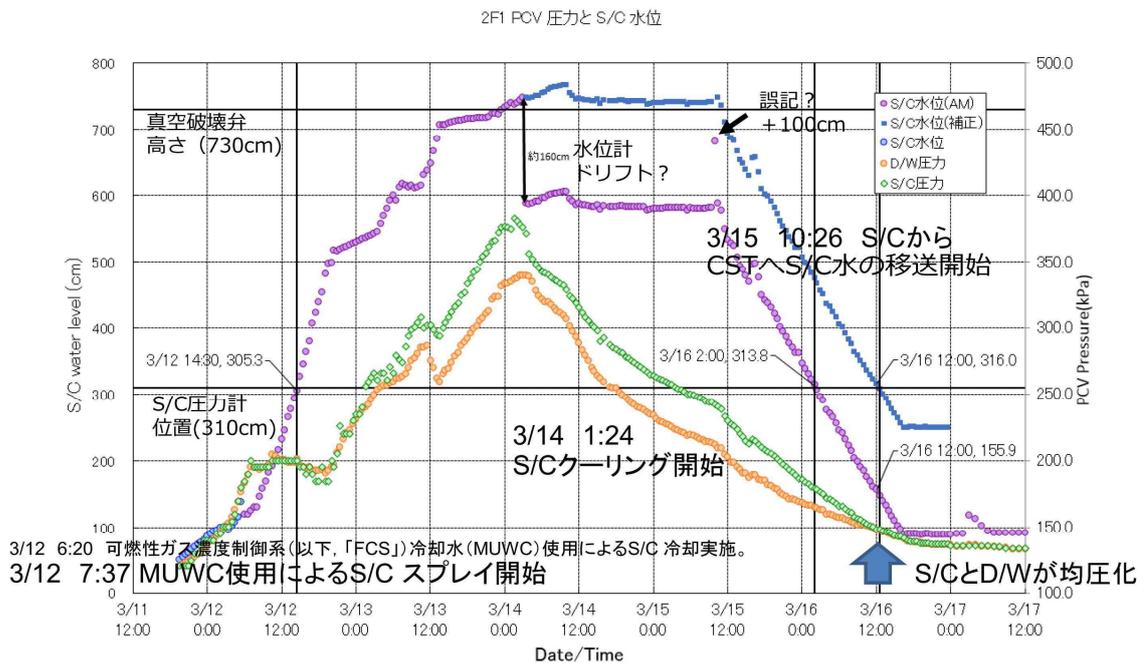
図 6 2F1 での PCV 圧力と水位の関係 [7]

福島第二原子力発電所 1号機 (2F1) では、目視点検の結果、真空破壊弁のシートガスケットが外れていることが確認されている [6]。図に2F1で測定されたPCV圧力を示す。3月13日0時頃から3月16日12時頃の間はS/C圧力(黄緑)がD/W圧力(オレンジ)よりも高い値で推移している。真空破壊弁が作動することでS/C圧力とD/W圧力は均圧化されるが、圧力差が解消されずに維持されている。このことから、真空破壊弁が開いた状態が長時間継続したことが、シートガスケットが外れた原因となった可能性を指摘した。一方、S/C圧力とD/W圧力の圧力差は、真空破壊弁の作動圧よりも高いものであったが、第14回事故分析検討会において、2F1では3月12日7時37分から復水補給水系(MUWC)の使用によるS/Cスプレイが開始されたことで、S/C水位がS/C圧力計の位置よりも高くなり、S/C圧力は水頭圧の影響を受けているとの説明があった。

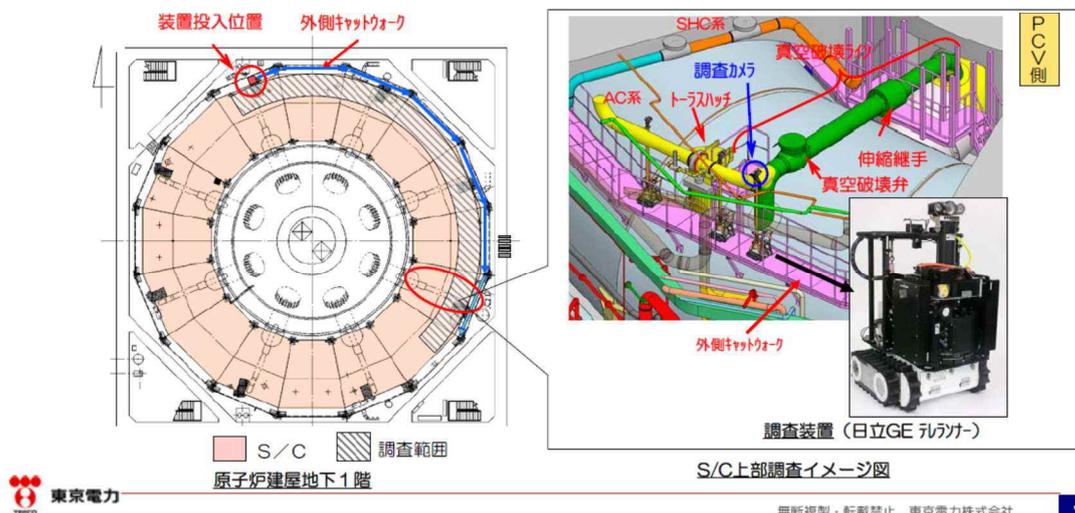
図7 1号機 S/C 上部調査の概要（東京電力調査）

1号機 S/C 上部調査（2014年5月）で観測された高い線量率の箇所のうち、S/C 上部（X-5E 近傍）の上方向については、調査カメラによって真空破壊ラインの伸縮継手保護カバーの原子炉格納容器（PCV）側と反原子炉格納容器（PCV）側からの漏えいが確認されている。周辺の真空破壊弁、トーラスハッチ、不活性ガス系（AC系）配管等に漏えいは確認されていない。（図7～9）

このことから、真空破壊弁のバイパスの有無については不明であるが、真空破壊ラインの伸縮継手部の損傷により原子炉格納容器（PCV）バウンダリからの漏えいが生じており、当該部付近における高い線量率の原因となっていることが考えられる。

- 真空破壊ラインの伸縮継手保護カバーのPCV側と反PCV側からの漏えいを確認。

- 真空破壊弁・トラスハッチ・SHC系配管・AC系配管に漏えいは確認されなかった。

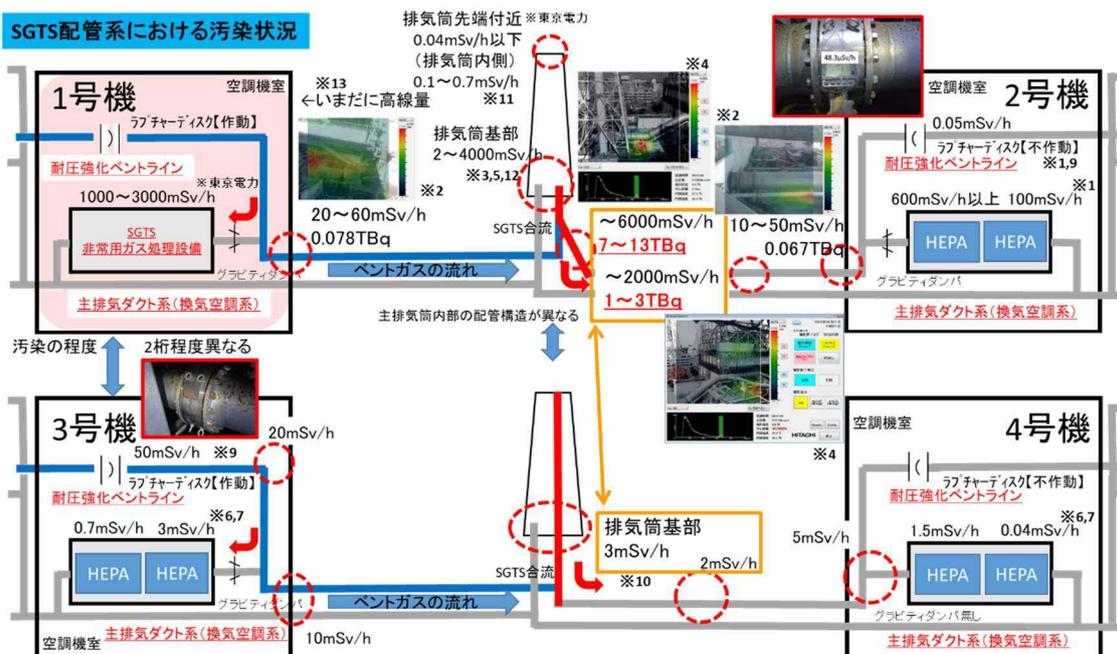
図 1 1~4 号機 SGTS 系統構成

事故時には、ベントの実施によって、原子炉格納容器内のガスはサブプレッションチェンバに接続された不活性ガス系 (AC 系) 配管から非常用ガス処理系 (SGTS) 配管を経由して排気筒 (以下、この別添において「スタック」という。) から大気に放出される。福島第一原子力発電所では、1/2 号機及び 3/4 号機のスタックがそれぞれ共用されており、SGTS 配管もスタックの手前で合流する系統構成となっている。系統構成中、SGTS フィルタトレイン前後に設置されている隔離弁は電源喪失時に全開となること、逆流防止のためのグラビティダンパは仕様上、一定の漏えい (逆流) が生じることが確認されている。

このため、ベントガスが自号機及び隣接号機の SGTS フィルタトレインに流入し得る流路が形成されることとなった。(図 1)

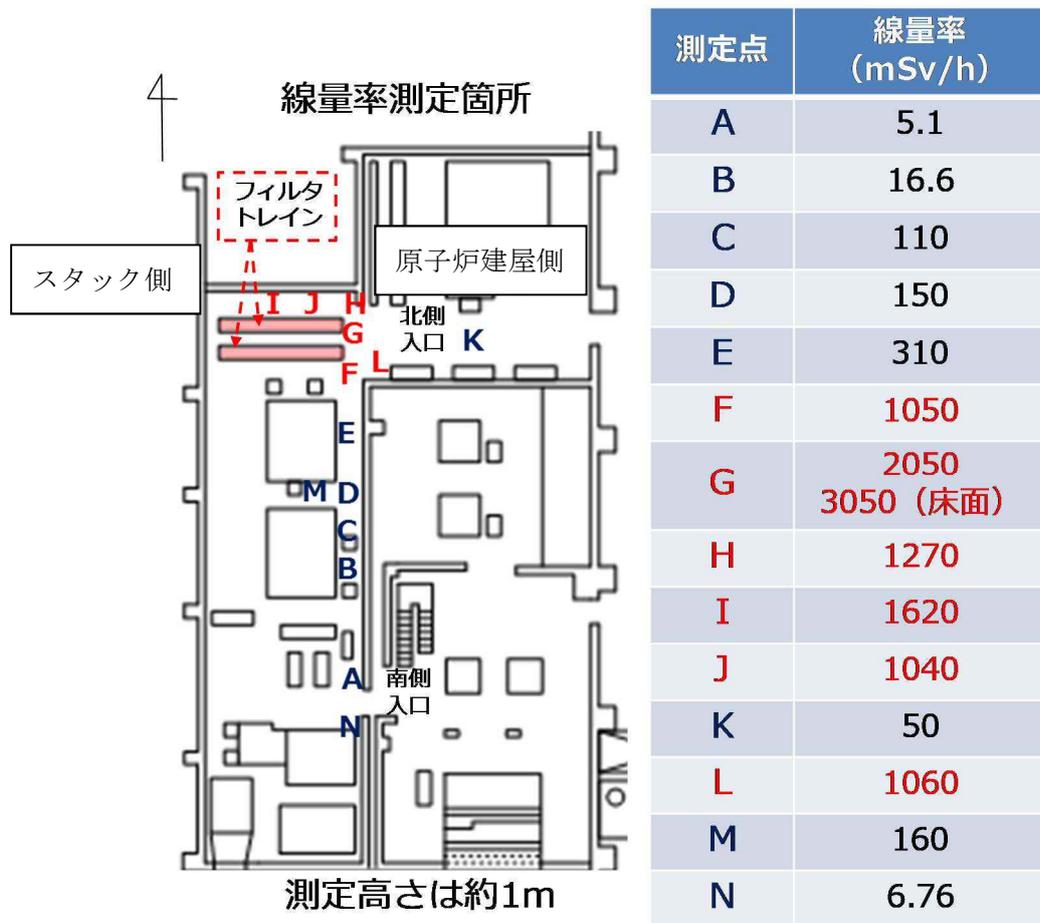
図3 東京電力による1号機SGTSフィルタトレイン周辺の線量率調査結果
(2020年8月25日測定)※

仮に、フィルタトレインの高線量率の原因が、ベントガスの逆流によるものではなく、原子炉格納容器から原子炉建屋内に漏えいしたガスが空調ダクトを經由してSGTSに流入したことによるものとした場合、原子炉建屋内において、原子炉格納容器貫通部などからの漏えい箇所やその周辺の空調ダクトも高線量率になっていると考えられる。

しかしながら、過去に実施された原子炉建屋内調査において、サブプレッションチェンバからのベントガスが流れたAC系配管や原子炉補器冷却水系（RCW系）熱交換器²を除き、高線量率（数Sv/h程度）となっている箇所は確認されておらず、原子炉建屋内に原子炉格納容器内のガスが原子炉格納容器貫通部等から直接漏

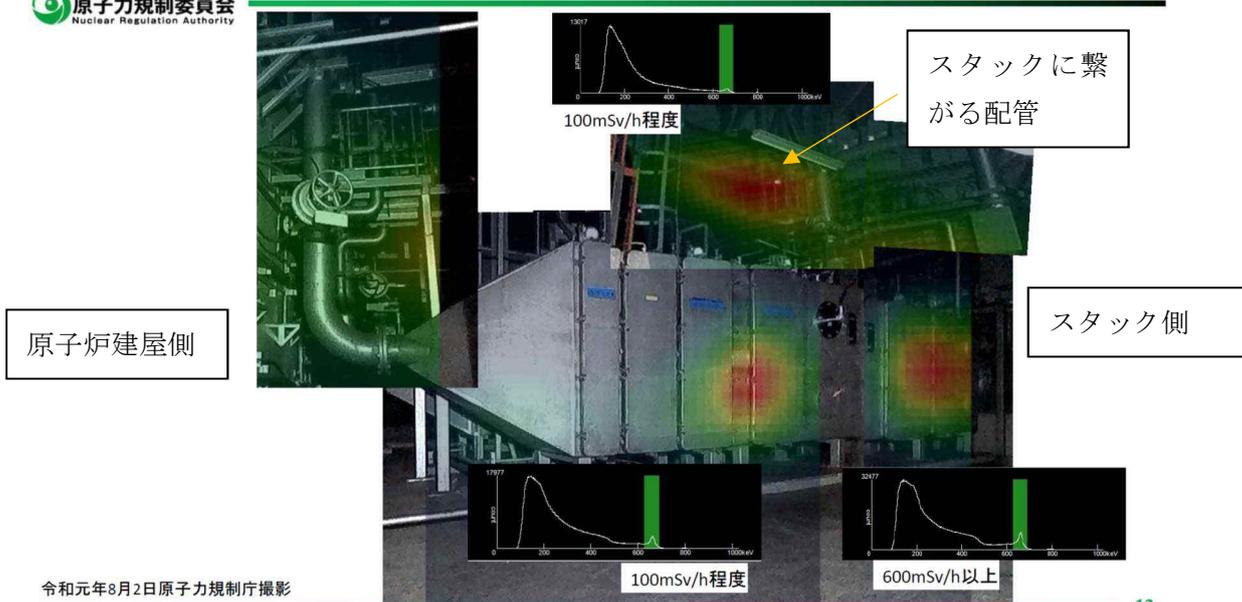
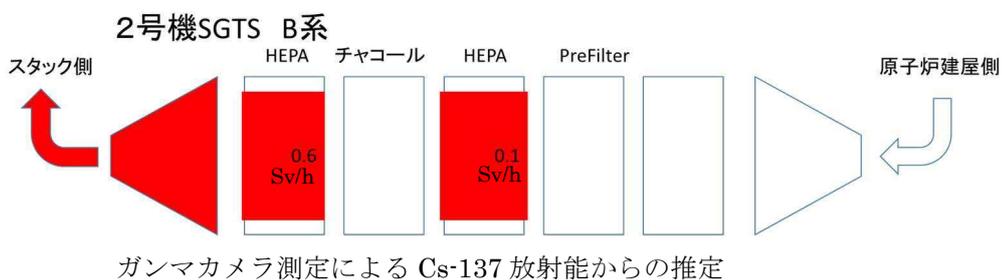
図4 2号機 SGTS フィルタトレインのガンマカメラによる測定結果 (2019年8月2日)

2号機ではベント配管上のラプチャーディスクが破裂していないことから、2号機SGTSフィルタトレインの高線量率の原因は、1号機のベントガスが2号機SGTSフィルタトレインに逆流していたことによるものと判断する。

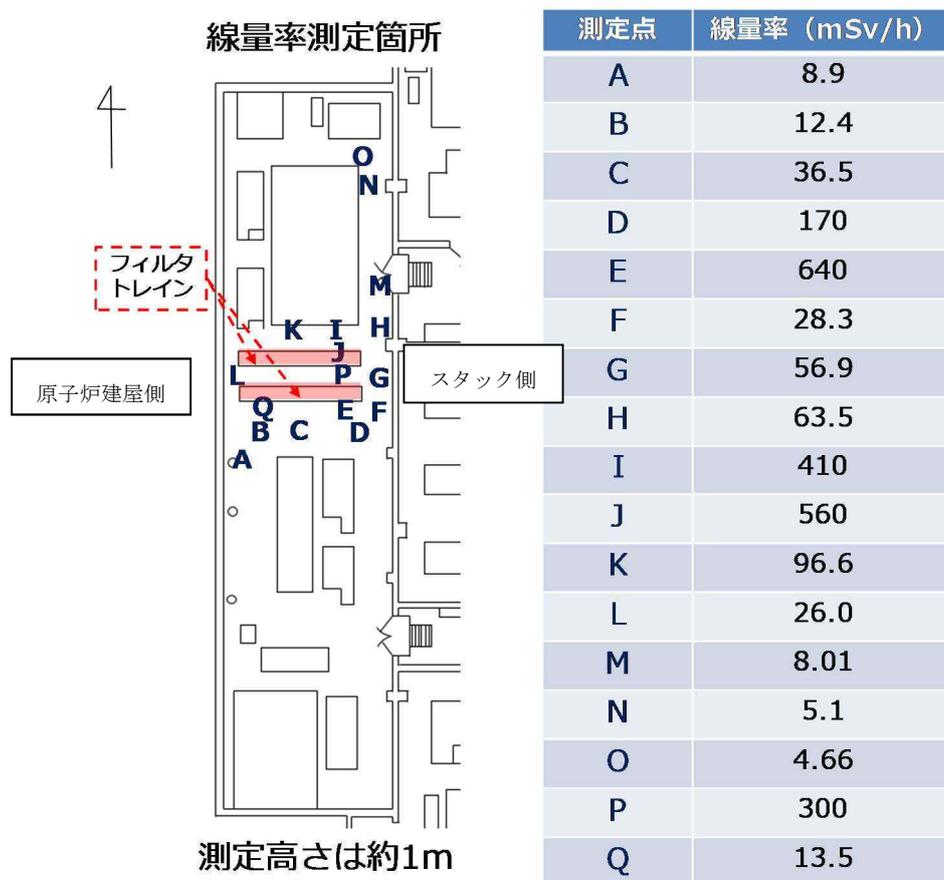
図5 東京電力による2号機SGTSフィルタトレイン周辺の線量率調査結果※

さらに、東京電力によるロボットを用いた2号機SGTSフィルタトレイン周辺の線量率測定結果（図5）においても、両系のフィルタ出口側（スタック側）が、入口（原子炉建屋側）側よりも高い線量率となっている。

なお、A系のフィルタトレインでは入口側（原子炉建屋側）の線量率が高く、逆流の関係がみられないのは、出口側のグラビティダンパの漏えい率がB系よりも小さいことによるものと考えられる。

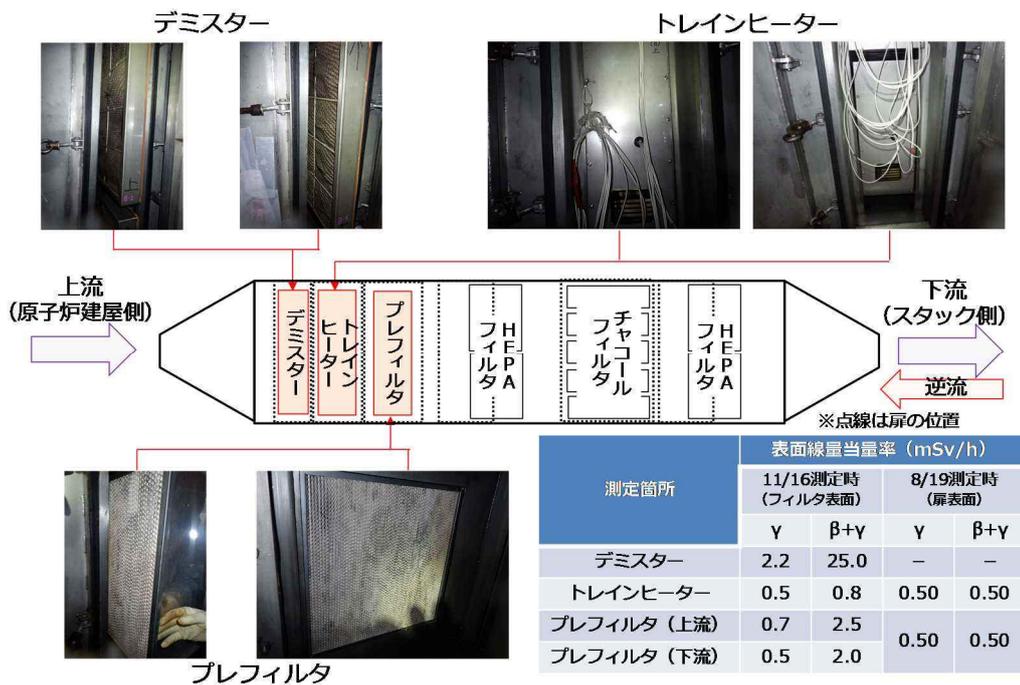
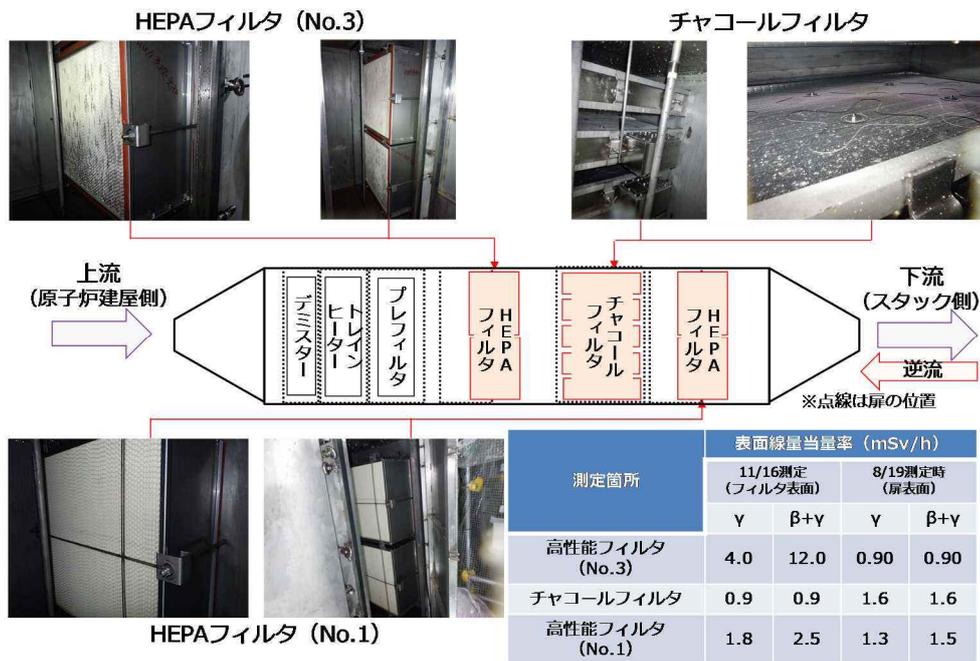
図7 東京電力による3号機SGTSフィルタトレイン(B系)内部調査結果(令和2年11月16日撮影)※
 ※第16回事故分析検討会、資料4-1から抜粋

フィルタトレイン内部の状況を撮影した画像によると、内部の構成部材に損傷はなく、フィルタそのものも目に見える汚れや付着物は認められていない。

また、東京電力によると、B系の開放時に内部から水が約50リットル流出し、フィルタトレイン内に残水が底部から5～10cm程度溜まっているとしている。また、A系のフィルタトレイン内部においても扉の内側や内壁等に約3リットルの水滴を確認したとしている。このことから、3号機のベント時の水蒸気が3号機SGTSフィルタトレインに逆流し、凝縮したことによって水が溜まったことが考えられる。この凝縮水については、今後核種組成等の分析を行うことにより、ベント時の原子炉格納容器内の状況を推測する有力な手掛かりになると考えられる。

以上の調査結果から、3号機はベント時の原子炉格納容器内のガスがSGTSフィルタトレインに逆流していたものと判断する。

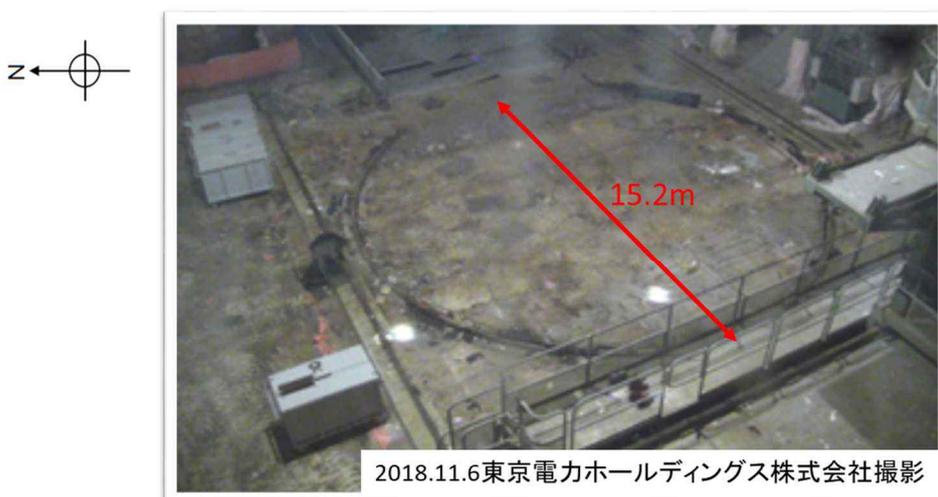
図5 2号機のおペフロの状況(2018年11月6日)

対象号機	1号機	2号機	3号機
シールドプラグの状態	3層とも大きなズレ 1層目に変形あり	外観上の大きな ズレや損傷なし	第1層に破損 中央部に30cm陥没
5階天井、壁、柱などの破損	大規模に破損	ブローアウトパネルの脱落程度	大規模に破損
5階天井、壁、柱の汚染	汚染あり 測定への影響度不明	ほぼ一様に汚染有り 測定に影響は小さい	汚染あり 測定への影響度小
シールドプラグ表面汚染の有無	有り	有り	有り
除染実績	実施中	実績あり	実績あり
除染効果	低下傾向 周囲の瓦礫影響が大きい	880mSv/h⇒140mSv/h (プラグ中心1.5m高さ)	表層5mm程度ハツリ 800mSv/h⇒200mSv/h (プラグ中心5m高さ)
表面汚染レベル(線量のみ)	平均150mSv/h(表面) 平均100mSv/h(1.2m高さ)	平均114mSv/h(1.5m高さ)	平均50mSv/h(0.5m高さ) 平均200mSv/h(5m高さ)
高線量瓦礫の有無	有り 片付け進行中	有り 片付け進行中	ほぼ無し
選択した測定方法	GM計数管 (東京電力)	・鉛遮へい付きAPD ・ガンマカメラ	鉛コリメータ付き 半導体検出器
測定箇所	深さ 1層目と2層目の隙間 表面 シールドプラグの中心	深さ 1層目上方 約30cm 表面 シールドプラグ全体	深さ 1層目上方 約50cm 表面 シールドプラグ全体
汚染レベルの導出に用いた汚染密度	1.3E+8 Bq/cm ²	3.95E+10 Bq/cm ² ～6.6E+10 Bq/cm ²	平均 2.7E+10 Bq/cm ²
汚染密度の評価方法	電磁カスケードモンテカルロコードegs5(3)		
測定によるシールドプラグ裏面汚染レベルの推定値	0.1-0.2PBq	40-70PBq	30PBq

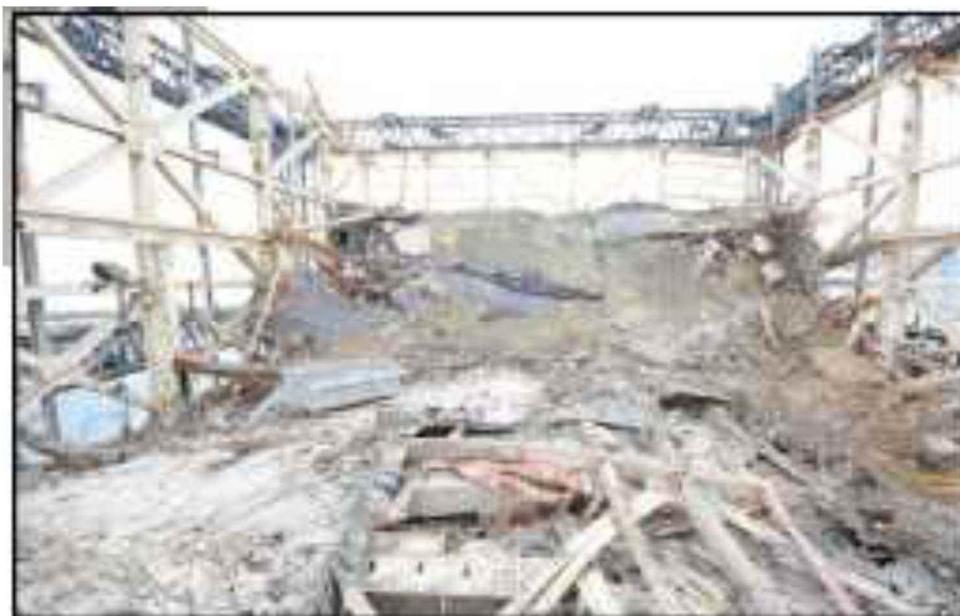
図6 1号機のオペフロの状況※

1号機の場合、シールドプラグは通常の設置位置から移動、一部は変形、破損していることが確認されている。この点で、シールドプラグの1層目（頂部カバー）等は、水素爆発の影響を受けていることが強く推察されるが、少なくとも全3層のシールドプラグの隙間の汚染は、外部へ大きく暴露はされておらず、特に1層目（頂部カバー）と2層目（中間カバー）の間は直接測定が実施できており、その結果として汚染が集中している現状を捉えており、この状況は、セシウム等の付着メカニズムは現時点で不明であるが、1層目（頂部カバー）と2層目（中間カバー）の間の10mm程度の隙間を、セシウムを含む水蒸気が通過していた痕跡であるとすれば、1号機のみならず2及び3号機のシールドプラグが同様な汚染となると考察できる。2019年9月の東京電力の測定結果⁶⁾では、1層目（頂部カバー）と2層目（中間カバー）の間の周辺線量当量率が、1-1.5 Sv/h程度であり、端の部分が相対的に低く、中心に行くほど高くなる結果が示されている。このことは、周辺線量当量率として、中心の計測値ほど周辺の線量率の寄与を受けることから、1層目（頂部カバー）と2層目（中間カバー）の間にはほぼ一様な密度で汚染が蓄積していることを示していると思われる。

水素爆発により、シールドプラグが破損しており形状が複雑になっている。添付資料に示すように、測定状況を仮定し、シールドプラグ上部と中間部の間での周辺線量当量率から推定したCs-137の汚染密度は大凡 1.3×10^8 Bq/cm²程度で、総量では、0.1-0.2 PBqである。

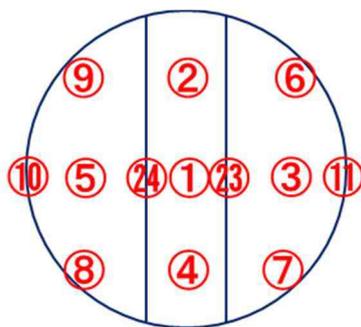
図 7 鉛コリメータ付き CdZnTe によるシールドプラグ 1 層目（頂部カバー）上での測定場所

3号機オペフロでは、2015年11月に、東京電力の協力を得て、鉛コリメータ付の CdZnTe 検出器による測定を行い、シールドプラグ下部の Cs-137 量の推定を行った。本検討とは若干異なるが、同じ手法で、シールドプラグ表面から約 50 cm 位置の CdZnTe 検出器による測定結果から Cs-137 全エネルギー吸収ピーク計数率を計算し、測定されたピーク計数率から Cs-137 の汚染密度を求めている。シールドプラグ 1 層目（頂部カバー）上の測定位置を図 7 に、推定に用いた測定結果を表 3 に示す。汚染密度は、 $8.1\text{E}+09$ から $5.7\text{E}+10$ Bq/cm² で、平均は $2.7\text{E}+10$ Bq/cm² である。半径 6 m の隙間に一様に Cs-137 があるとすると、総量では、9.2 から 64 PBq、平均値を使うと 31 PBq となる。（別添 7-1）

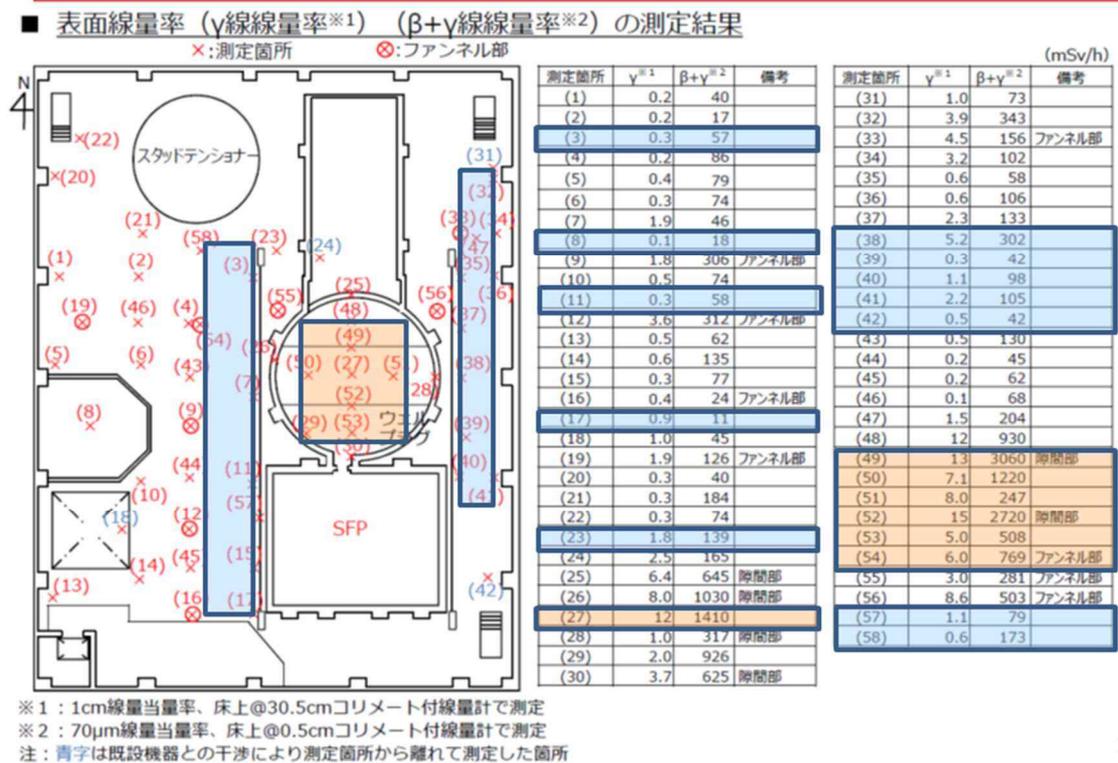
図10 東京電力による表面 γ 線線量率の測定結果※及び9)

今回、図8に示した検出器を用いることで、遠方の強力な線源を避け、かつ限定した範囲の表面及び下層部隙間の汚染を捉えることができる。(図9) これまでの測定のうち、上記の検出器を用いて床からの距離を一定として測定した結果を図10に示す。

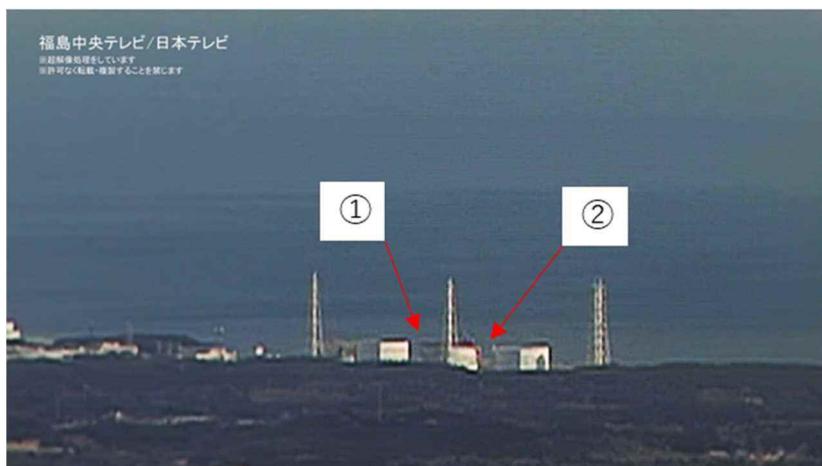
図3-2 -2/60秒時点での3号機原子炉建屋

- ①原子炉建屋の北西方向へ変形開始
- ②建屋東南角4階天井高さ付近に小火炎(赤紫)の発生

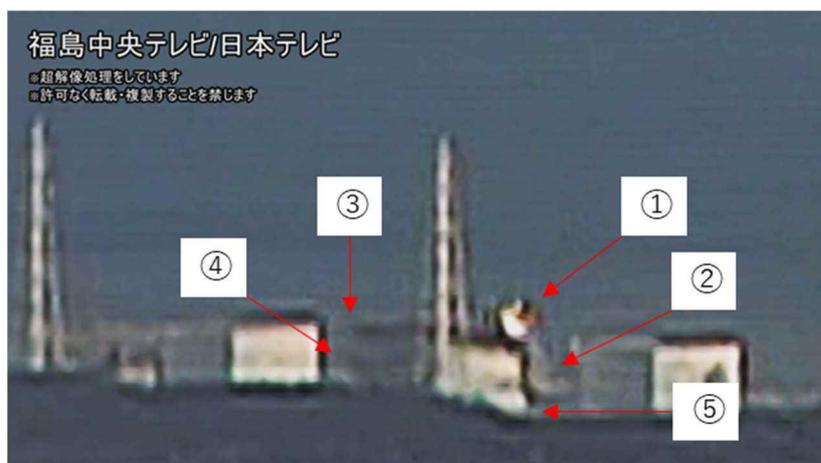
図3-3 -1/60秒時点での3号機原子炉建屋

- ①建屋屋根東南部に黄橙色火炎の発生
- ②4階部分から映像右方向に白煙放出
- ③建屋の北西方向への変形継続
- ④建屋北西角の北西方向への膨張開始
- ⑤南壁の崩落開始

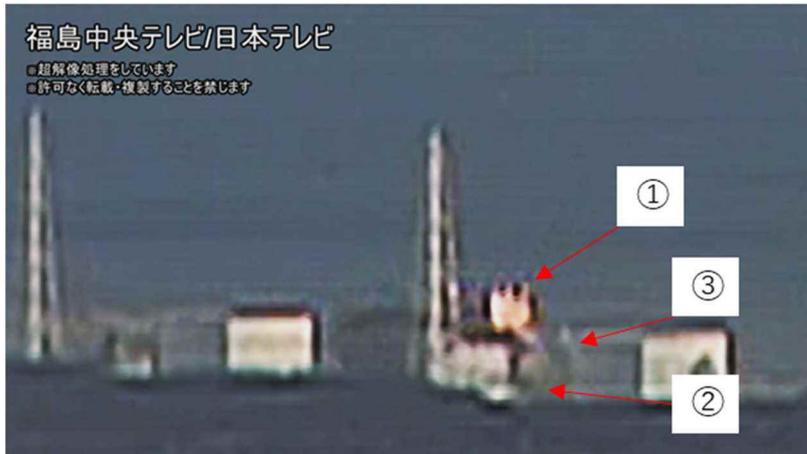
図 3-4 0 / 60 秒時点での 3 号機原子炉建屋

- ①建屋屋根東南部の
橙色火炎拡大
- ②建屋南壁崩落顕著
- ③東南角へ噴出顕著

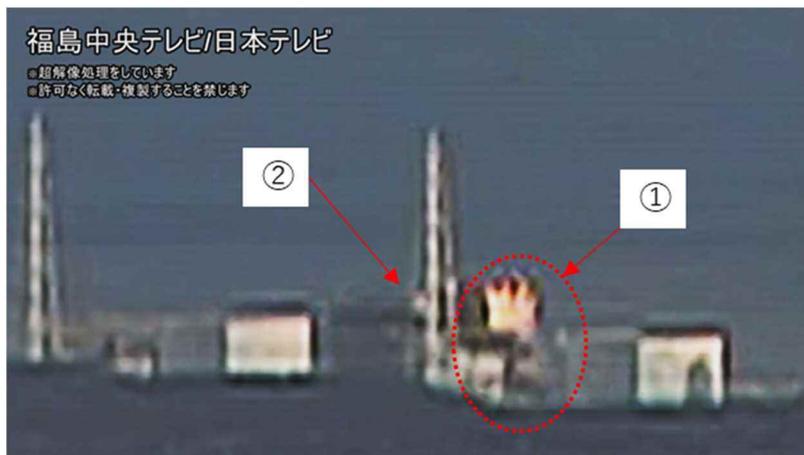
図 3-5 1 / 60 秒時点での 3 号機原子炉建屋

- ①火炎（黄橙色）、
建屋南壁の崩落、
東南角への噴出に
大きな変化なし
- ②建屋屋根中央部の
上方への膨張開始
か明確ではないが
火炎も合わせ確認

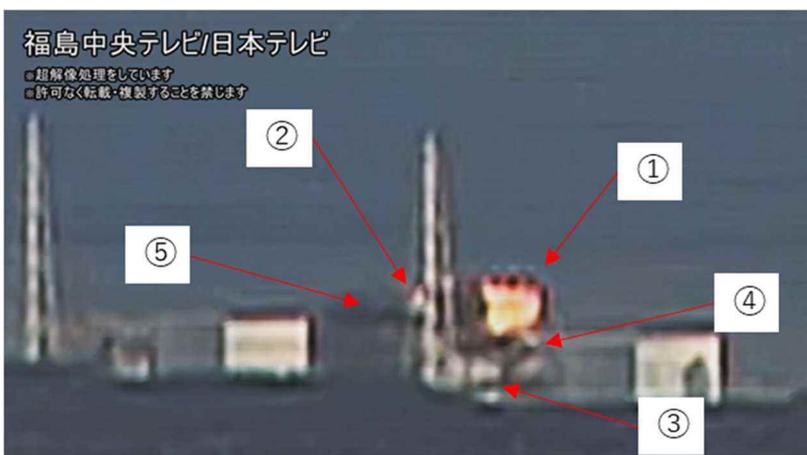
図 3-6 2 / 60 秒時点での 3 号機原子炉建屋

- ①建屋屋根東南部の
火炎（黄橙色）拡大
- ②建屋屋根、見かけ上
スタック左にも小
火炎
- ③建屋南壁の崩落拡
大は 5 階部分下部
に進んで一旦停止
- ④東南角への噴出は
進行し、4 号機建屋
の陰にまで至った。
- ⑤中央部上方へ膨張

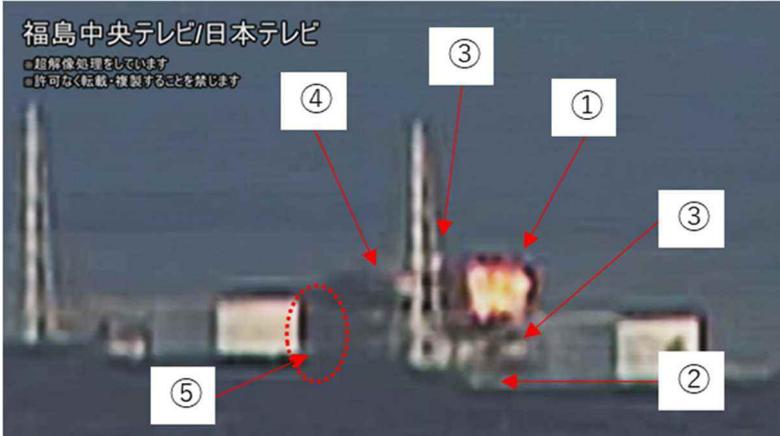
図 3-7 3 / 60 秒時点での 3 号機原子炉建屋

- ① 建屋屋根東南部及び見かけ上排気筒左の小火炎（黄橙色）は継続
- ② 建屋南壁崩落顕著は前コマと同じ
- ③ 南壁 4 階部分や南東方向に見られる小さな火炎部分は、輝度からして火炎の照り返しの可能性。
- ④ 建屋屋根中央部の上方への膨張継続
- ⑤ 西側壁、変形開始直後から、2 号機側へ膨張するように移動
