1/2号機 SGTS 配管系及び 3/4号機 SGTS 配管系の汚染分布データ

原子力規制庁原子力規制部

東京電力福島第一原子力発電所事故対策室 木原 昌二

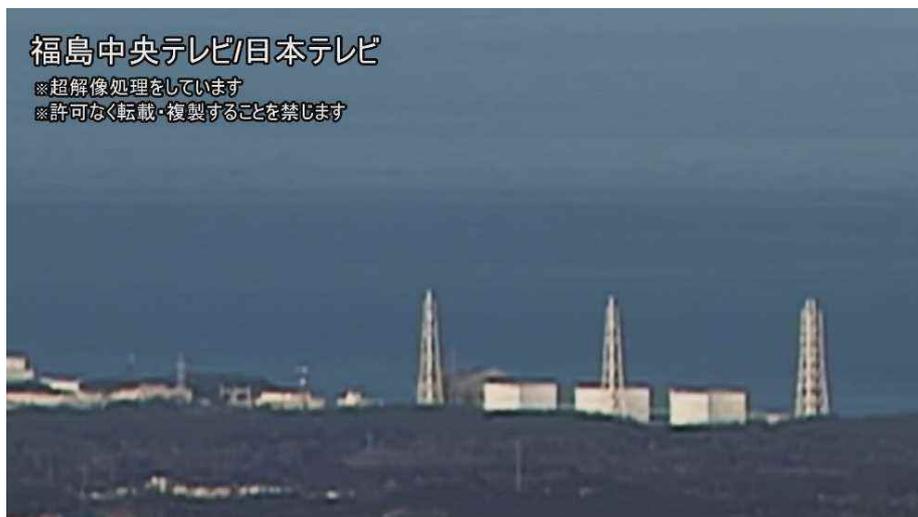
図4—1 1号機の水素爆発における噴煙等の状況 5/60秒

噴煙の上昇の状態について、上記の①について超解像処理した映像を比較する。1号機については以下の図4に示すように、5/60秒あたりから凝縮波のようなものが確認できる。この時点では原子炉建屋上方には噴煙及び破片等の散乱は確認できない。その後、15/60秒後においても、噴煙は上昇せずに留まっている。

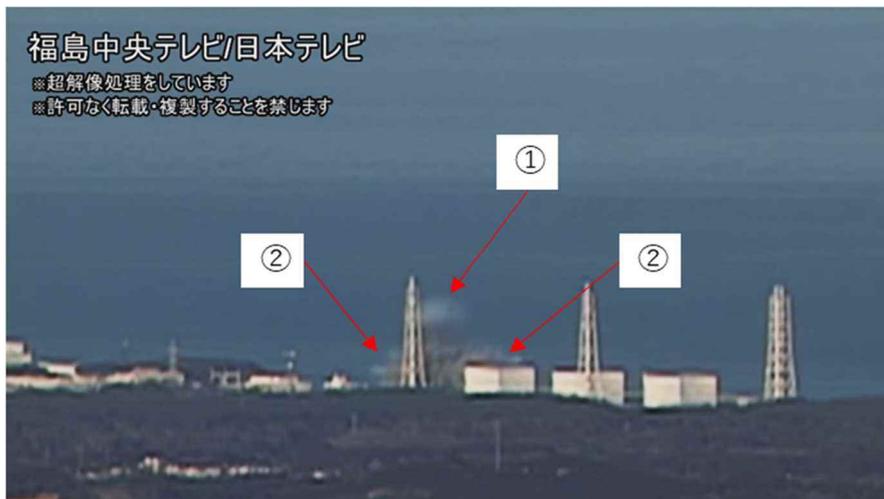
図 4—3 1号機の水素爆発における噴煙等の状況 15/60 秒

① 白い帯状の波が確認できる

② 噴煙及び破片の多くが左右に拡散し、上方には上昇はほとんど見られない

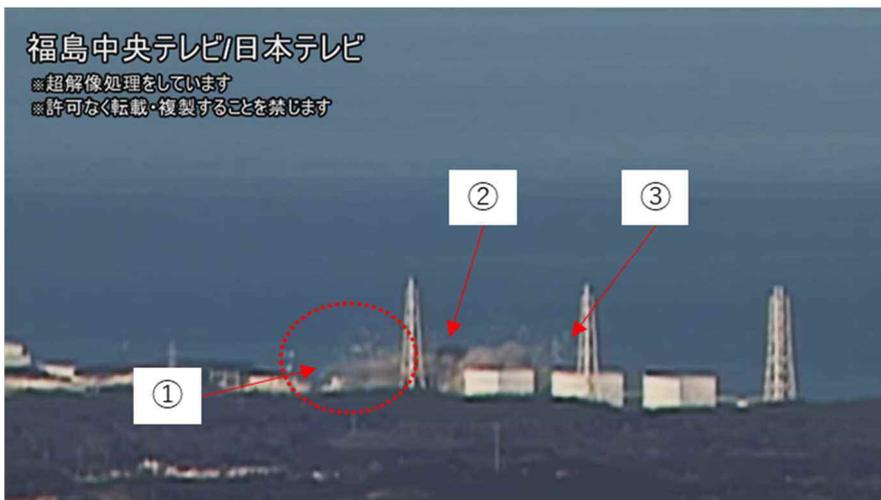
図 4—4 1号機の水素爆発における噴煙等の状況 60/60 秒

① 破片が遠方に飛散している

② 原子炉建屋頂部付近には大きな破片等の上昇は見られない
 ③ ①と同様に破片が2号機側にも飛散している

15/60 秒以降の画像からは、特に図 4-4 に示した 60/60 秒の時点より、原子炉建屋の南北方向に破片が散乱、噴煙よりも遠方に散乱している様子がわかる。

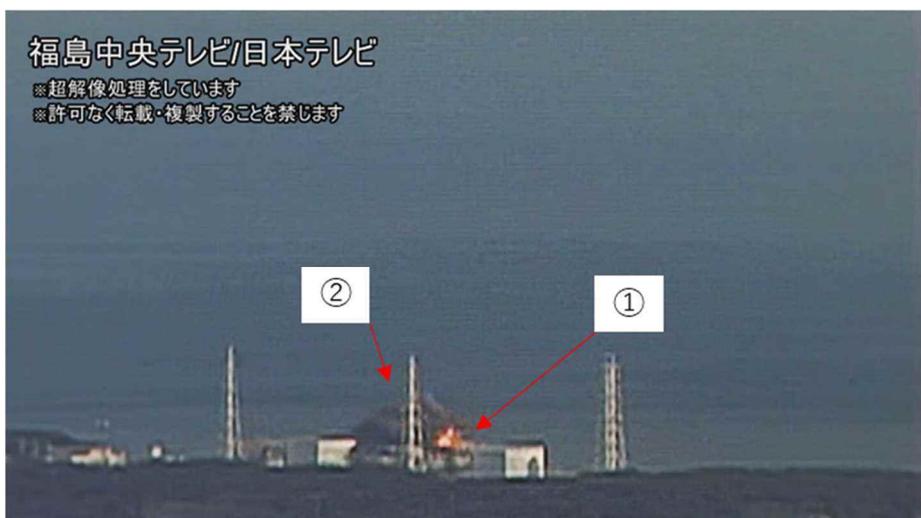
図 5-2 3号機の水素爆発における噴煙等の状況 20/60 秒

①建屋屋根東南部に拡大していた火炎は噴煙に吸い込まれるように視認できなくなった
②噴煙が上昇するとともに噴煙量も増加

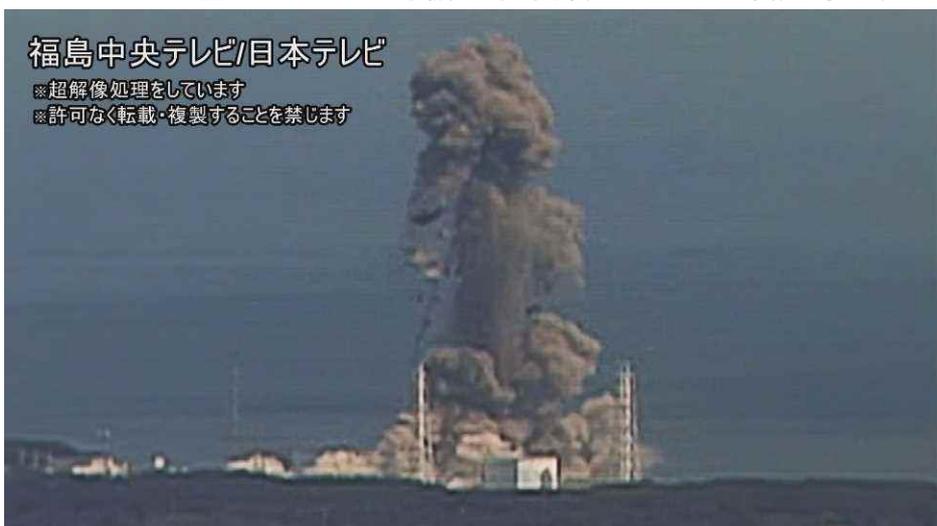
図5—5 3号機の水素爆発における噴煙等の状況 540/60秒

1号機と異なり、凝縮波は確認できていないが、破片と噴煙は同時に上昇しており、最終的には噴煙は270m付近に、大きな破片は200m以上まで約9秒程度かけて上昇している。よって、1号機と3号機を発生した噴煙と破片の挙動で比較しても、3号機の大きな噴煙及び破片の挙動は、初期の爆発エネルギーだけで吹き上げられたとする説明は困難である。

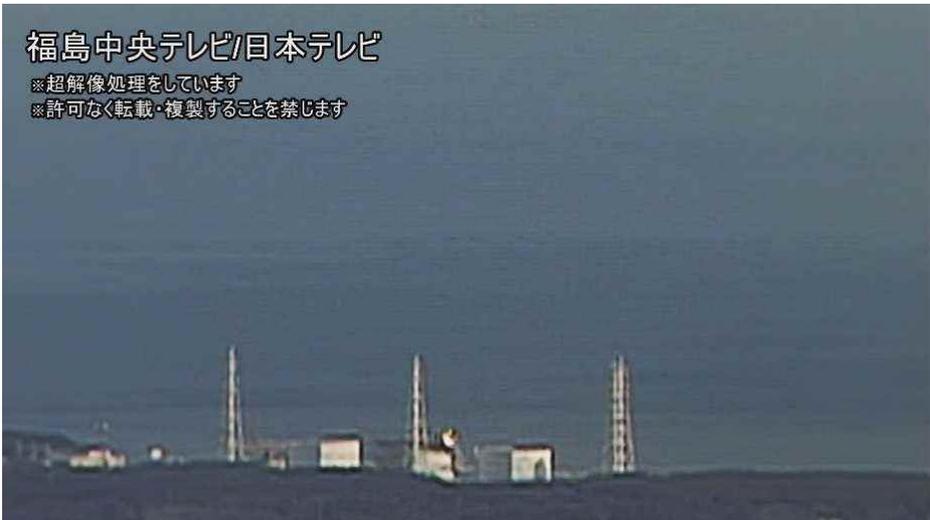
図 7 - 2 3号機における水素爆発時の原子炉建屋上部の火炎の状況 -1/60 秒

3号機については、先に示した映像に基づくと、図7に示す通り、建屋の変形が始まった直後、-1/60秒において、原子炉建屋南東部の5階側壁付近より、赤紫色の火炎が瞬間的に発生している。その後、火炎の場所は天井部に黄橙色—橙色火炎として移り、火炎としての大きさや輝度を増加させながら0~6/60フレーム以降(火炎が黒い噴煙に取り込まれるのは20/60フレーム)、映像で確認可能な範囲では1号機と比較して長い時間燃焼が継続していることが観察できる。

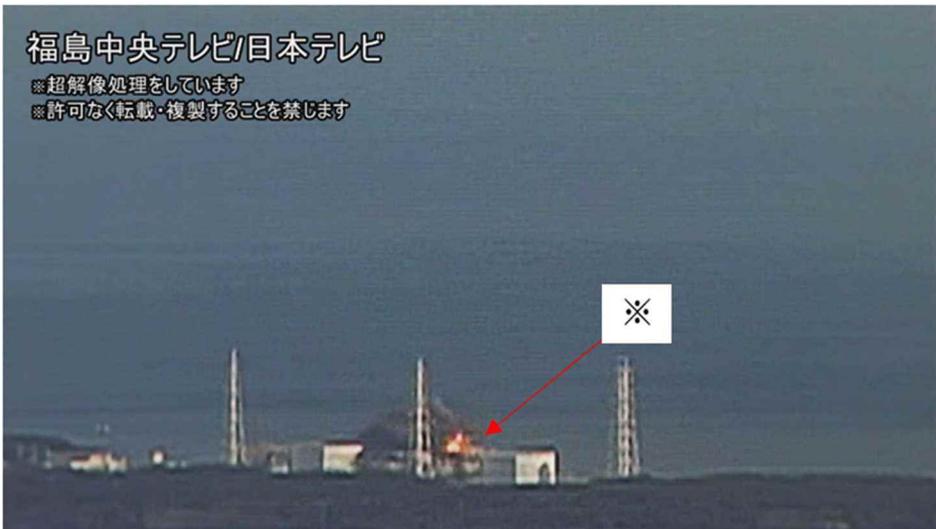
図7-10 3号機における水素爆発時の原子炉建屋上部の火炎の状況 20/60秒

※火炎が吸い込まれるように視認できなくなる

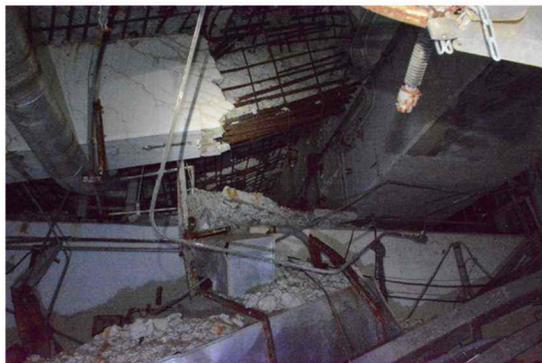
確認された梁の損傷等のうち、小梁については、同建屋3階西側中央部付近で小梁の両端部が大きく損傷しており、損傷状況から「せん断破壊」に至ったものと考えられる。また、大梁については、同建屋3階西側中央部付近で大梁の中央部付近の梁下面および側面にひび割れが発生しており、損傷状況から「曲げ破壊」に至ったものと考えられる。

図2 3号機原子炉建屋3階天井部の小梁の損傷状況
(2019年12月の現地調査において確認されたもの)

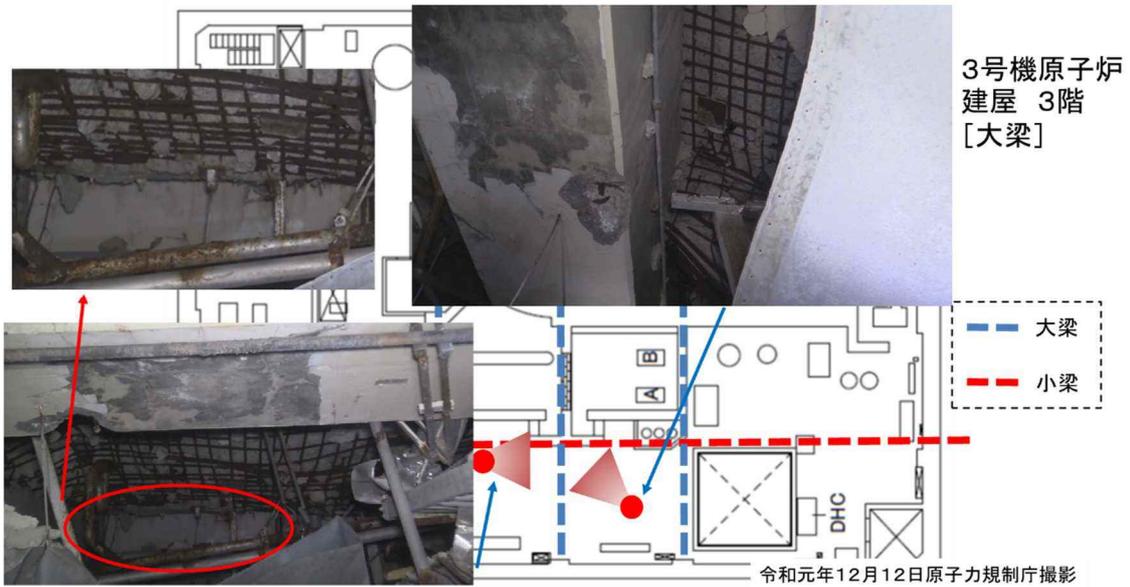
図3 3号機原子炉建屋3階天井部の小梁の損傷状況
(2019年12月の現地調査において確認されたもの)

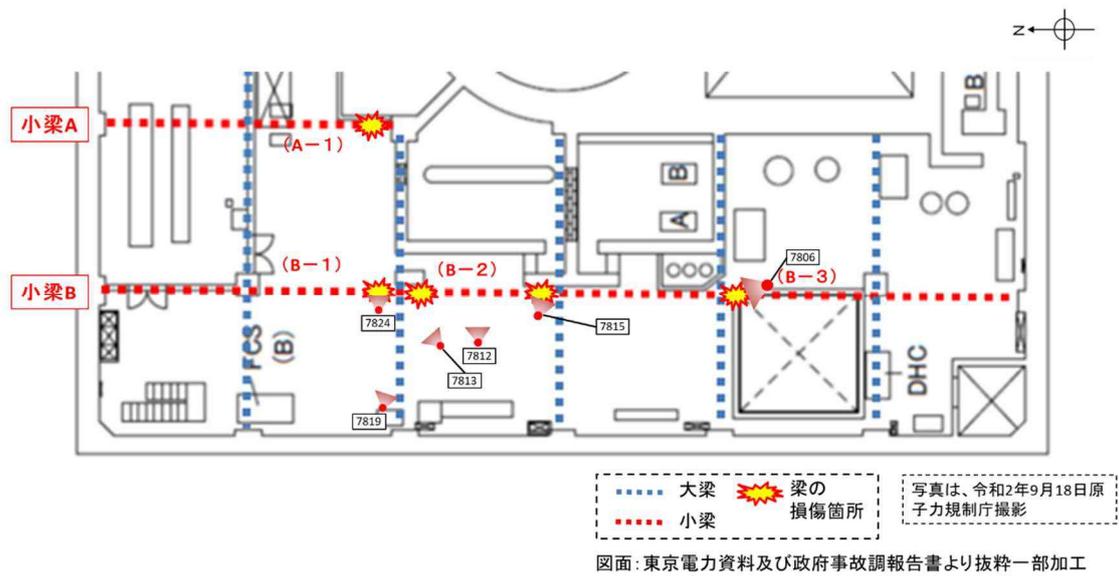
図4 3号機原子炉建屋3階天井部の小梁位置及び損傷箇所
(2020年9月の現地調査において確認されたもの)

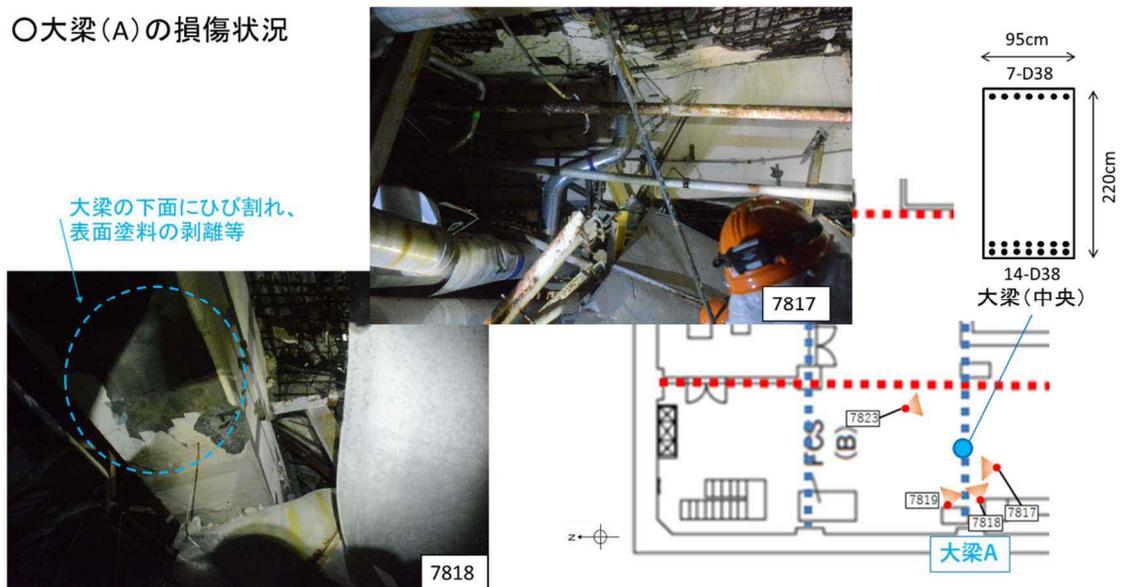
○大梁(A)の損傷状況

図10 3号機原子炉建屋3階天井部の大梁(A)の損傷状況(1/2)
(2020年9月の現地調査において確認されたもの)

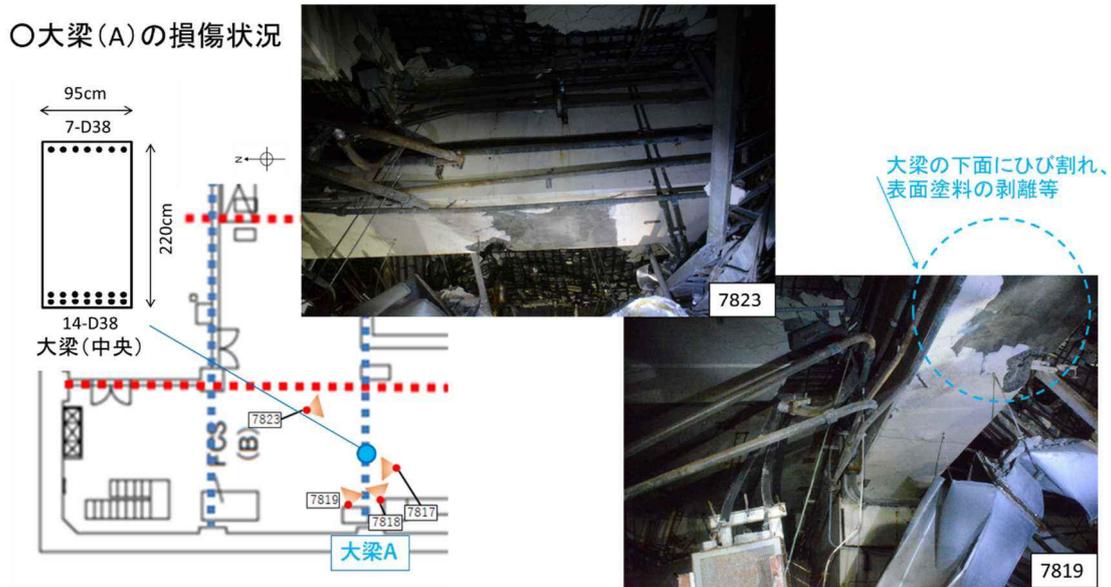
○大梁(A)の損傷状況

図 1 1 3号機原子炉建屋3階天井部の大梁(A)の損傷状況(2/2)
(2020年9月の現地調査において確認されたもの)

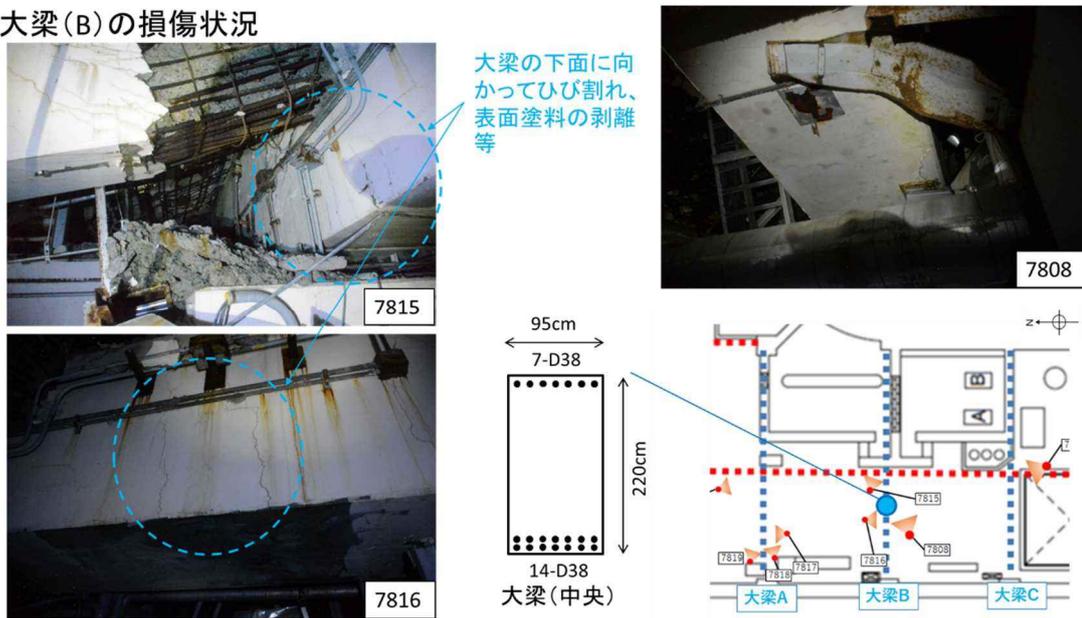
○大梁(B)の損傷状況

図 1 2 3号機原子炉建屋3階天井部の大梁(B)の損傷状況(1/2)
(2020年9月の現地調査において確認されたもの)

本検討においては、曲げ破壊に至ったと考えられる 3 号機原子炉建屋 3 階天井部の大梁のうち、図 1 2 及び図 1 3 に示す「大梁 (B)」を対象として試算を行った。

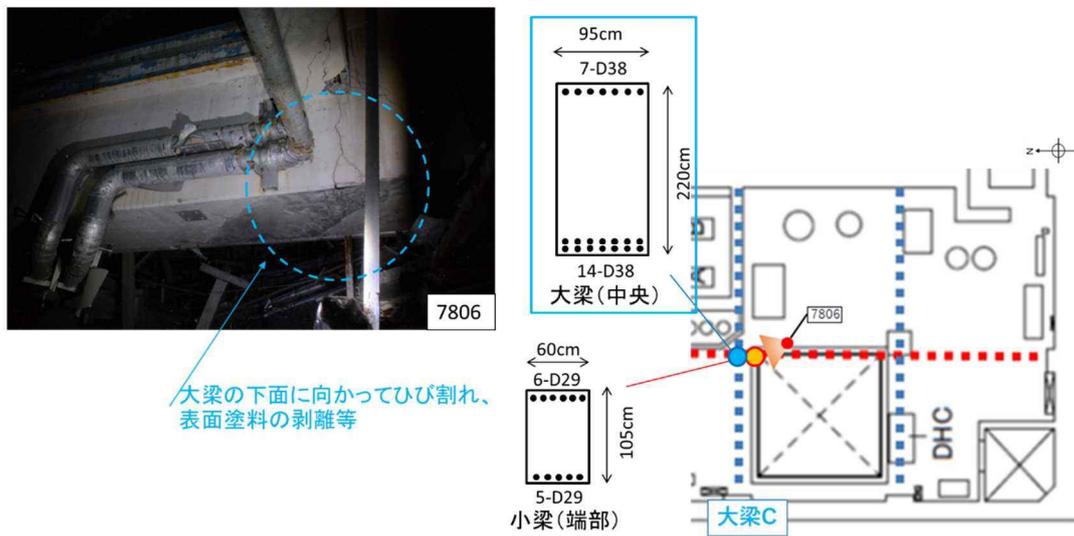
○大梁(c)の損傷状況

図 1 4 3号機原子炉建屋3階天井部の大梁(C)の損傷状況
(2020年9月の現地調査において確認されたもの)

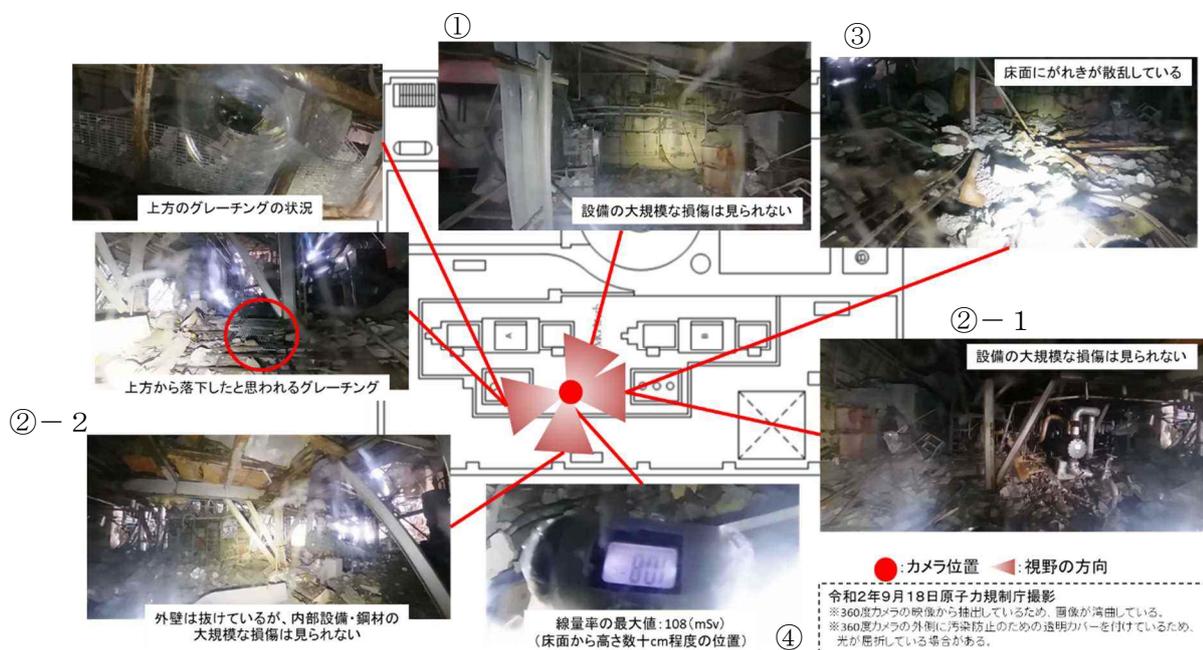
配管、支持構造物、設備等について、大規模な損傷は確認されなかった。また、原子炉格納容器側の壁が損傷している様子は確認されなかった。床面にはがれきが散乱して

おり、西側の外壁は柱から剥がれて空隙となっている様子が確認された。
また、空間線量率は最大で 108mSv/h の値が計測された。

図 1 3号機4階西側における状況図（360度カメラの動画から画像抜粋）

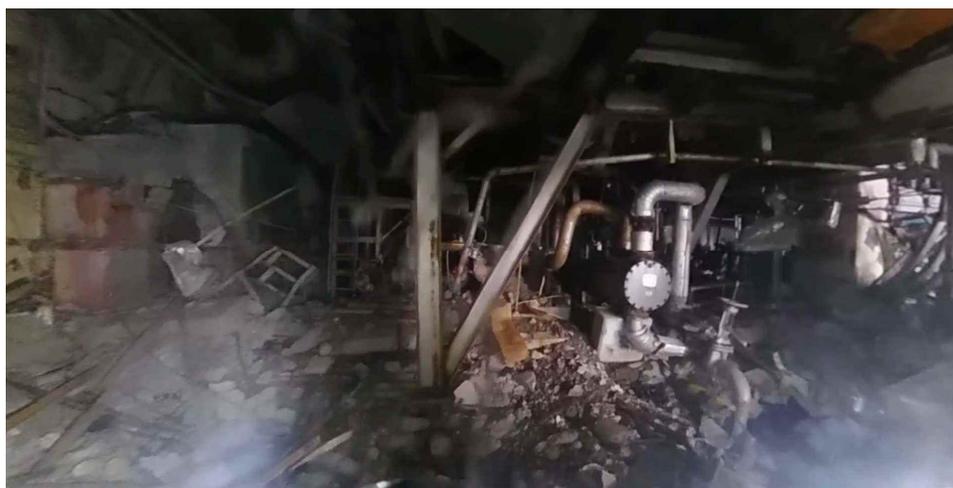
図3に示すように、熱交換器及びその配管には損傷がみられない。さらに配管の保温材は一部に凹み等がみられるが、ほぼ無傷の状態に残っており、爆発の影響を受けた様子はみられない。

図3 4階に設置されている設備の状況（図1の写真②-1）

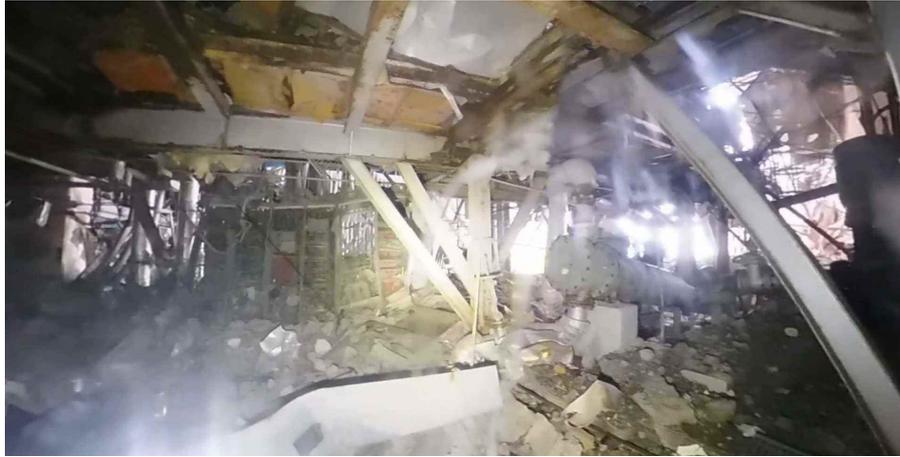
図4の熱交換器等においても図3と同様に損傷はみられず、保温材も原形を保っている。他方、外壁面に沿って設置されている分電盤と思われるラックは若干変形がみられ、内部の遮断器や盤の扉らしきものが脱落しているなど、少なからず爆発の影響は受けているように思われるものの、筐体自体は概ね原形が保たれていた。

図4 4階に設置されている設備・ラックの状況（図1の写真②-1）

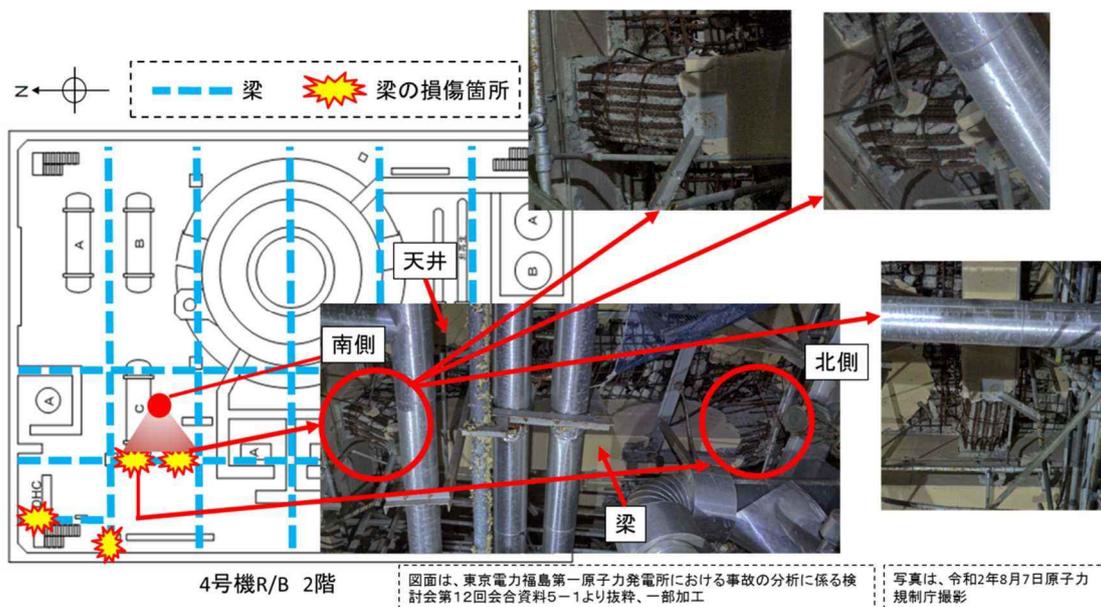
図6に示すように、2階北西部天井の梁の両端部はコンクリートが剥がれ落ち鉄筋が剥き出しになっている状況が確認された。また、図7に示すように、両端部が損傷している梁は、中心部が落ち込んでいる状況が確認された。これらより、2階北西部天井の梁は、終局耐力を超える力が梁に作用した結果、両端部がせん断破壊に至ったものと考えられる。

図6 4号機原子炉建屋2階の損傷状況（天井部の梁の損傷状況（1／2））

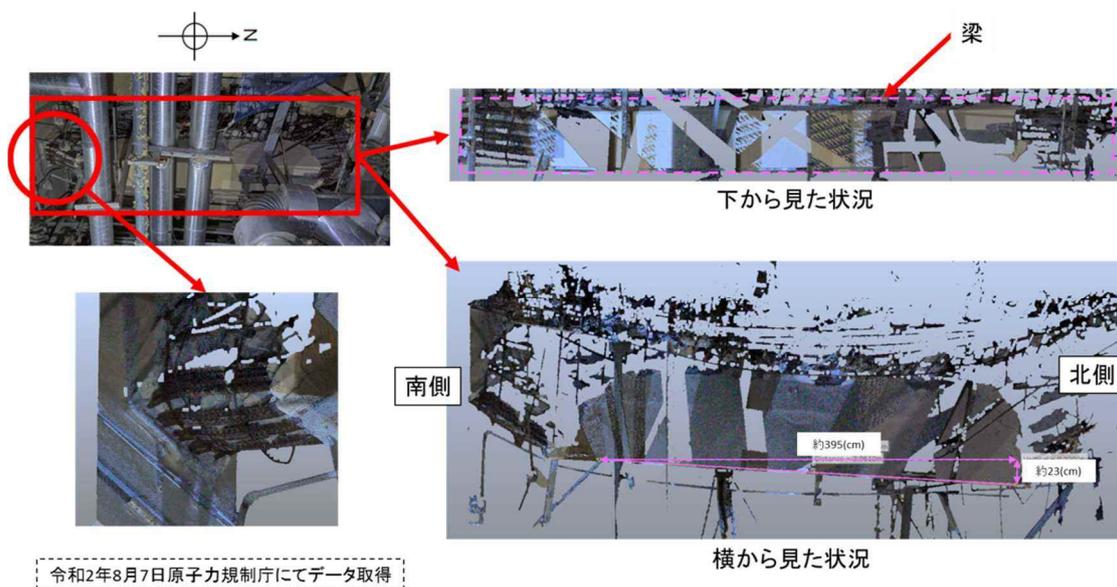
図7 4号機原子炉建屋2階の損傷状況（天井部の梁の損傷状況（2／2））

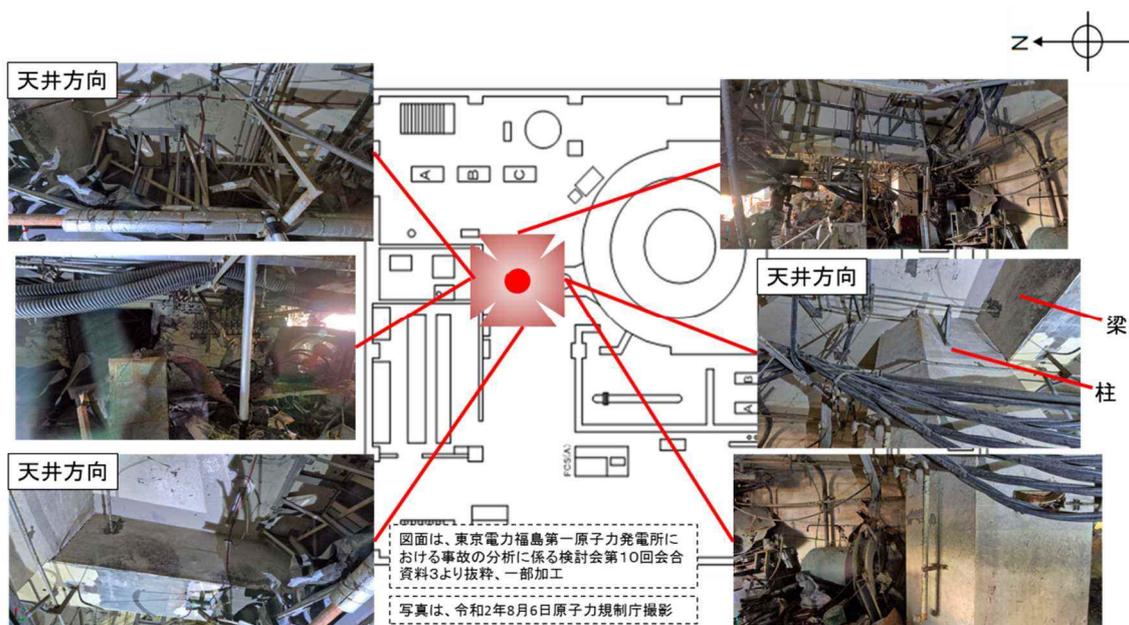
- ✓ 図9に示すように、CRDリペア室の外側（北側フロア）は、配管等の設備は損傷しているが確認されたが、梁、柱、壁といった建屋の構造部材には大規模な損傷は確認されなかった。
- ✓ 図10に示すように、CRDリペア室（東側）では、サポートと思われる鋼材が壁から外れている様子（図10の左側中央の写真）や壁が部屋の内側から外側に膨らんだ形跡（図10の左側上の写真）が確認された。
- ✓ 図10に示すように、CRDリペア室（東側）の出入口の壁の鉄筋が部屋の外側に曲がっている様子（図10の下側右から2番目の写真）が確認された。また、部屋の扉は外れていた（図10の下側左から2番目の写真）。
- ✓ 図10に示すように、CRDリペア室（東側）内には、燃えかすのようなものが壁に貼り付いている様子が確認された（図10の左側下の写真）
- ✓ 図11に示すように、CRDリペア室（西側）内には、燃えかすのようなものが垂れ下がっている様子が確認された（図11の左側の写真）。
- ✓ 図11に示すように、CRDリペア室（西側）の天井は損傷していないことが確認された（図11の右側下の写真）。

図9 4号機原子炉建屋3階の損傷状況
(北側 CRD リペア室付近 (1 / 3))

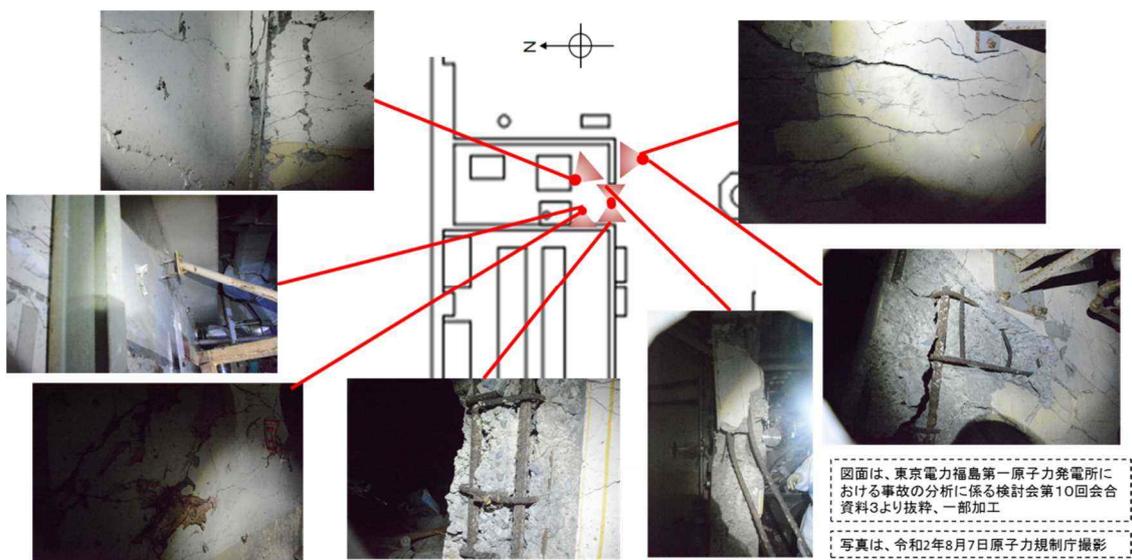
されたこと、同室（東側）内の燃えかすのようなものが壁に貼り付いた様子が確認されたことから、3階では、CRD リペア室（東側）内で爆発或いは燃焼が生じ、扉が吹き飛ばされた。

図 1 0 4号機原子炉建屋3階の損傷状況
(北側 CRD リペア室付近 (2 / 3))

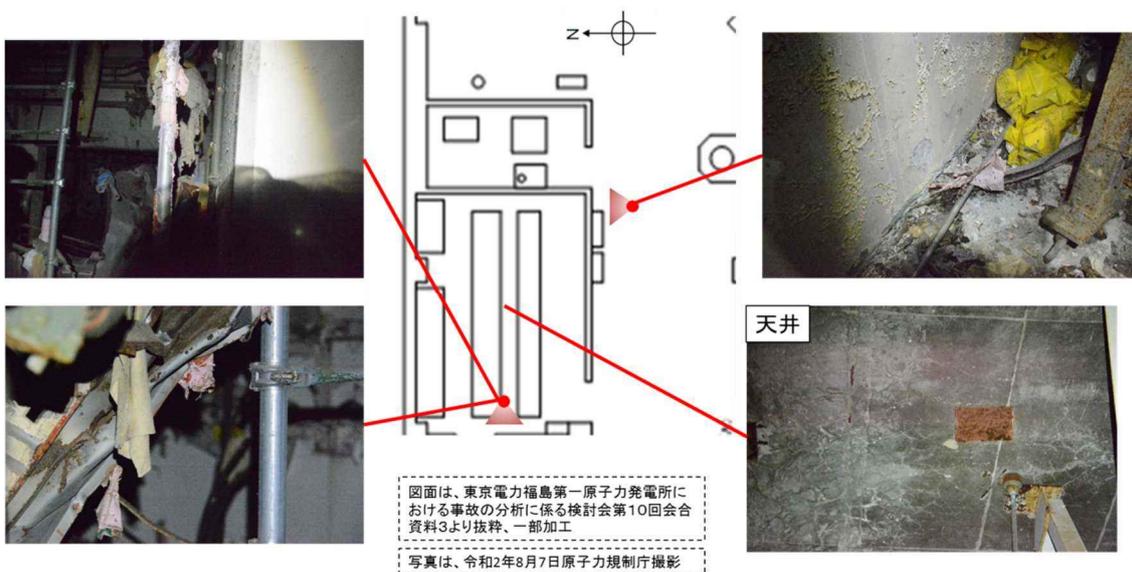
- ✓ 瞬間的な爆発が生じた場合、CRD リペア室（西側）内で確認された垂れ下がった燃えかすのようなものは残らないと考えられるため、CRD リペア室内での爆発或いは燃焼は比較的時間を要するものであった可能性が高い。

図 1 1 4号機原子炉建屋3階の損傷状況
(北側 CRD リペア室付近 (3 / 3))

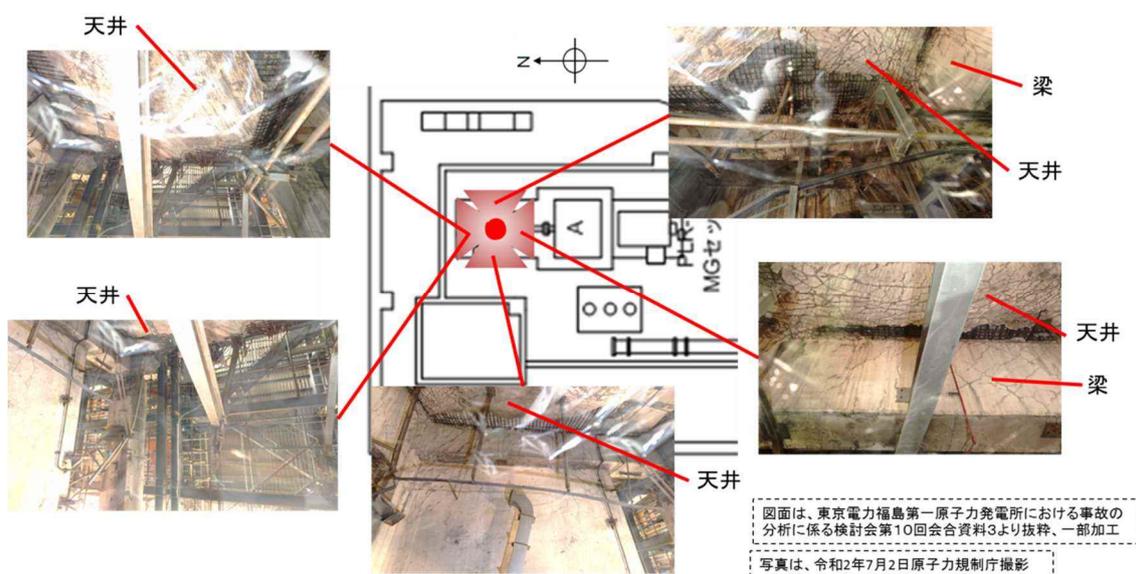
天井には網目状のひび割れが天井一面に入っている様子が確認された(図15の右側の写真)。外壁に近い天井では、北東側に向かって屋根が大きく垂れ下がっている様子が確認された(図15の左側上の写真、図16)。天井部の梁には、ひび割れが多数確認されたが、梁が大規模に損傷している様子は確認されなかった(図15の右側下の写真)。

これらのひび割れ形状等を踏まえると、北西側天井は、一度下から上に突き上げられ、その後、下に垂れ下がった可能性が考えられる。なお、図16に示すように、北西側天井は北東側に大きく垂れ下がっているが、この垂れ下がりには天井が損傷した時点から時間の経過とともに進行していると考えられる。

図15 4号機原子炉建屋4階の損傷状況(北西側天井付近)

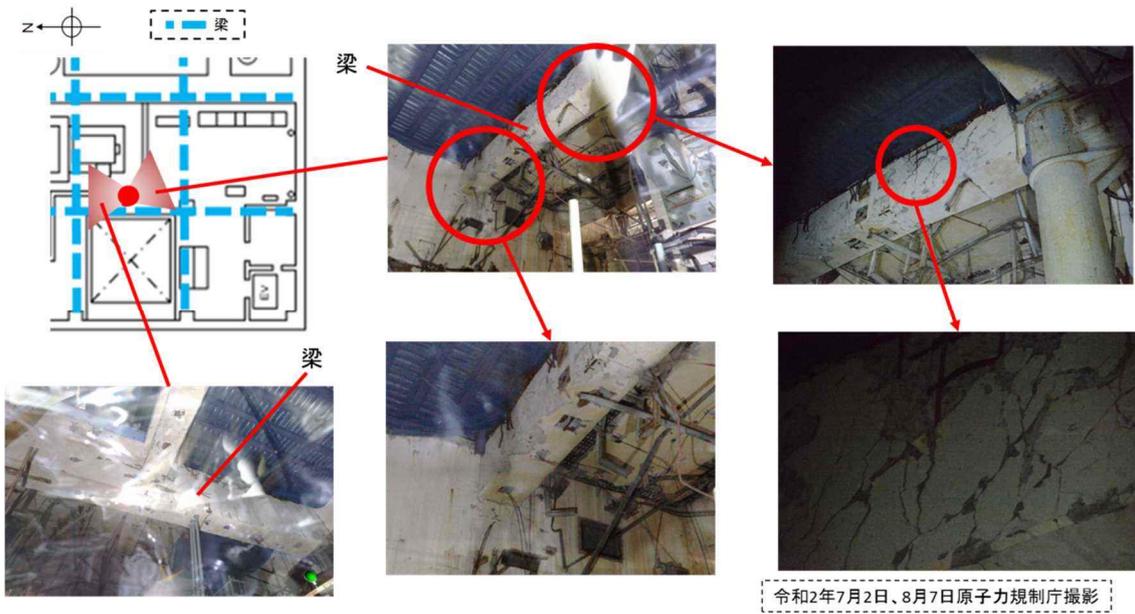
天井部の梁には、表層のコンクリートの剥落及び鉄筋が剥き出しになっている様子が確認された（図 1 7 の上側の写真）。また、梁には斜め方向のひび割れが複数確認された（図 1 7 の右側下の写真）。

これらの状況を踏まえると、この梁は、下から上に終局耐力以上の力が作用して曲げ破壊が生じて変形し、その後、元の形状に戻ったと考えられる。なお、梁が大規模に損傷していないように見えるのは、梁に荷重がかかった際に引張鉄筋が損傷せず、せん断破壊には至らなかったためと考えられる。

図 1 7 4号機原子炉建屋4階の損傷状況（南西側の梁（1／2））

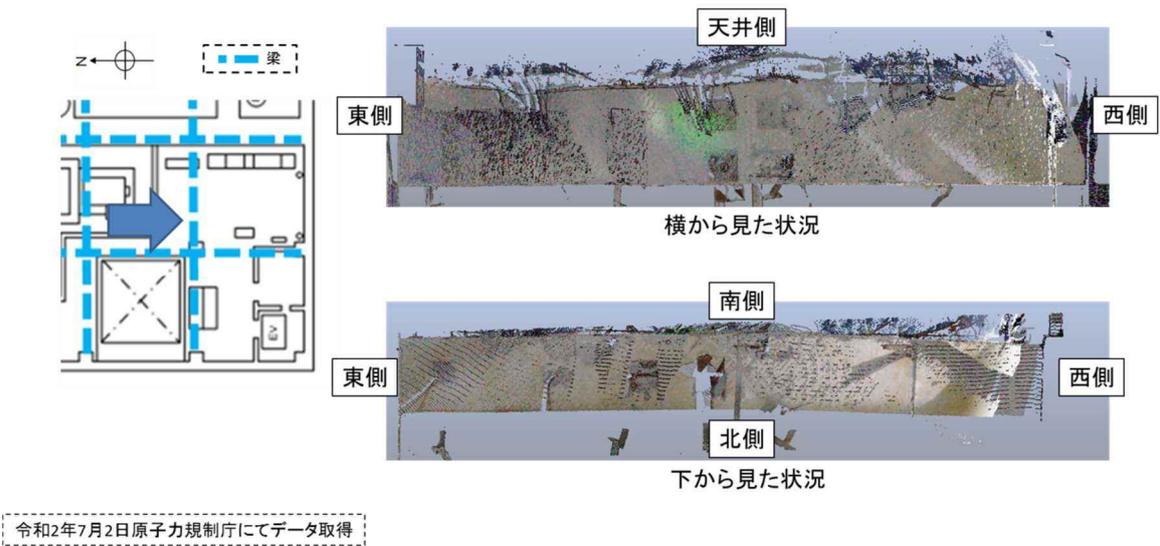
図 1 8 4号機原子炉建屋4階の損傷状況（南西側の梁（2／2））

- ✓ 一部の梁、天井といった建屋構造には大規模な損傷が確認されたほか、区画された部屋では壁が変形している箇所もみられた。
- ✓ 建屋内の設備について、ダクトの落下等が確認されたが、特に床に据え付けられている設備については、大規模に損傷しているものは確認されず、配管の保温材が原形を保たれている箇所もみられた。また、調査を行った範囲において、一定の方向性を持った設備の損傷は認められなかった。
- ✓ 壁が滅失している一方で、その内側に立っている制御盤等、本来、衝撃波の影響を受けやすい設備がひどく損傷していない箇所があった。
- ✓ 建屋内では爆風ではなく爆発による圧力が設備や壁面に作用したと考えると、設備等の損傷状況と整合する箇所が多く見受けられた。

建屋内で爆轟現象が生じたと考える場合、建屋内の設備はある方向で大規模に損傷している様子が確認できると想定されるが、上記のとおり3号機及び4号機原子炉建屋ではそのような様子されなかった。また、建屋を密閉空間と仮定し、建屋内で圧力上昇が生じたと考えると、設備等の損傷状況と整合する箇所が多く見受けられた。このため、3号機及び4号機原子炉建屋の水素爆発時においては、爆轟による建屋及び設備の損傷があったとしても局所的なものと考えられ、爆燃現象が生じたことによる損傷が支配的であったと考えられるとの結論に至った。¹

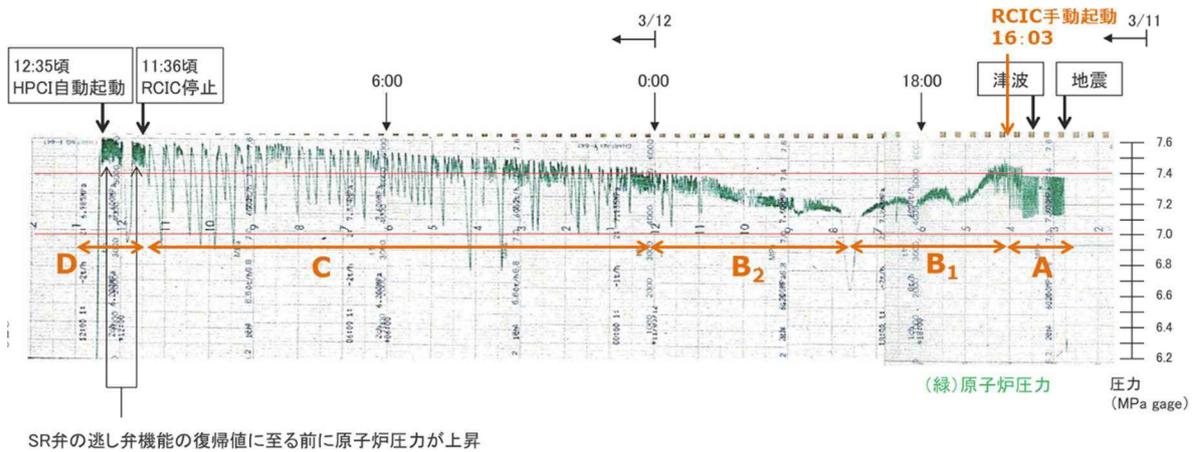
図 2 3号機 RPV 圧力 [2]

図 2 中の B₁ と B₂ 期間の境界で RPV 圧力が大きく低下している。これは図 5 に示すように原子炉水位が上昇しており、上記の東京電力による解析結果にもあるように、RCIC による注水の影響と考えられる。この時、RPV 圧力は 7 MPa を大きく下回っており、いずれの SRV の閉止圧力をも下回っている。SRV の制御ロジックでは直流電源が利用できる状況であったことから、この時点では全ての SRV の開信号は解除されていたと考えられる。開信号の解除により、SRV のシリンダからは不十分な圧力の窒素も排出され、全ての SRV は閉止された状態となるはずと考えられる。しかし、B₂ の期間では圧力が上昇し SRV を開く設定圧に到達する以前に、B₁ 期間と同様に小さな圧力振幅が発生している。これは、理由は特定できないが、一旦 RPV 圧力が大きく低下したものの、SRV は閉止状態にならず、上述の中間開状態が維持されていたためと推定される。なお、東芝エネルギーシステムズ株式会社(東芝 ESS)からは SRV の閉設定圧に到達した後も中間開が継続することについては原因不明であるとの見解が示されており [3]、詳細なメカニズムは明らかではない。

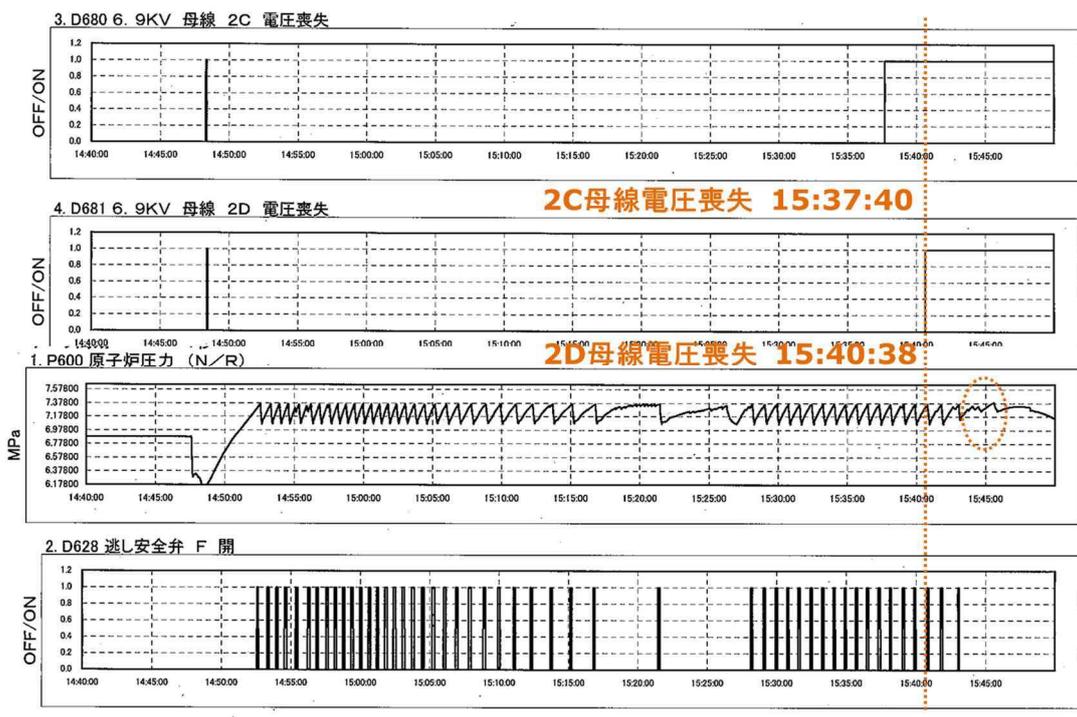
図 7 2号機のプロセス計算機データ [4]
プロセス計算機の記録にオレンジ色で加筆

一方、2号機においても3月11日15時41分にSBOとなった後にSRVが動作したことが記録されている。図7に2号機のプロセス計算機の記録を示す。2号機ではSBO状態になり、PCV外部からの窒素供給が停止してから、SRV(F弁)が同日15時40分48秒、15時41分47秒及び15時43分02秒 [2]の3回動作したと考えられる。その後、図中の点線で囲んだ部分ではSRVの開閉が実施されていないが、RPV圧力は小さな圧力振幅が生じており、3号機と同様にSRVが中間開状態に至ったためと考えられる。このように、3号機と同様に2号機においても、SBO状態でアキュムレータの窒素が不足した場合にSRVの中間開状態となる現象が観測されている。したがって、アキュムレータの窒素不足によりSRVが中間開状態となる現象は、特定の弁で生じた偶発的な事象ではなく、同種的设计のSRVに共通する事象と考えられる。

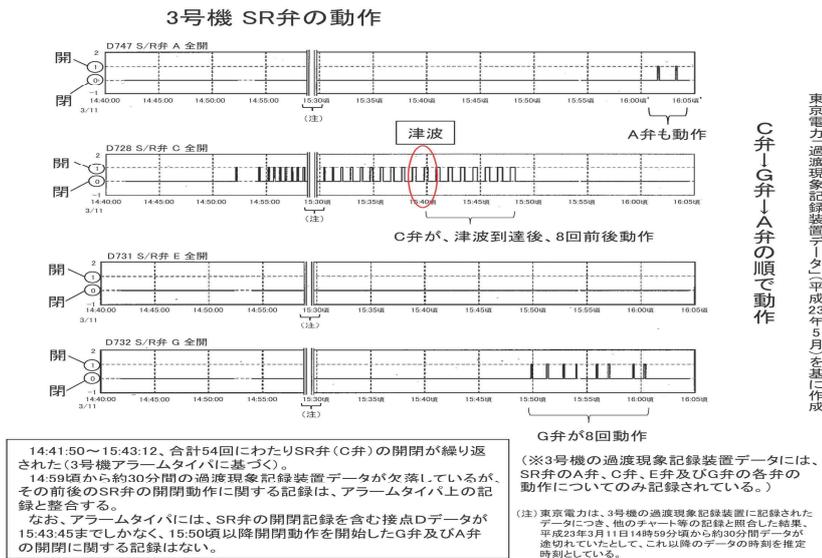
図2 SR弁の動作

この圧力バランスの中で窒素ガス供給圧力(P_N)は全交流動力電源喪失で安全弁シリンダへ窒素ガスを供給するアキュムレータへの補給が遮断され、残圧により8回程度動作していることが確認されている。(図2及び図3)

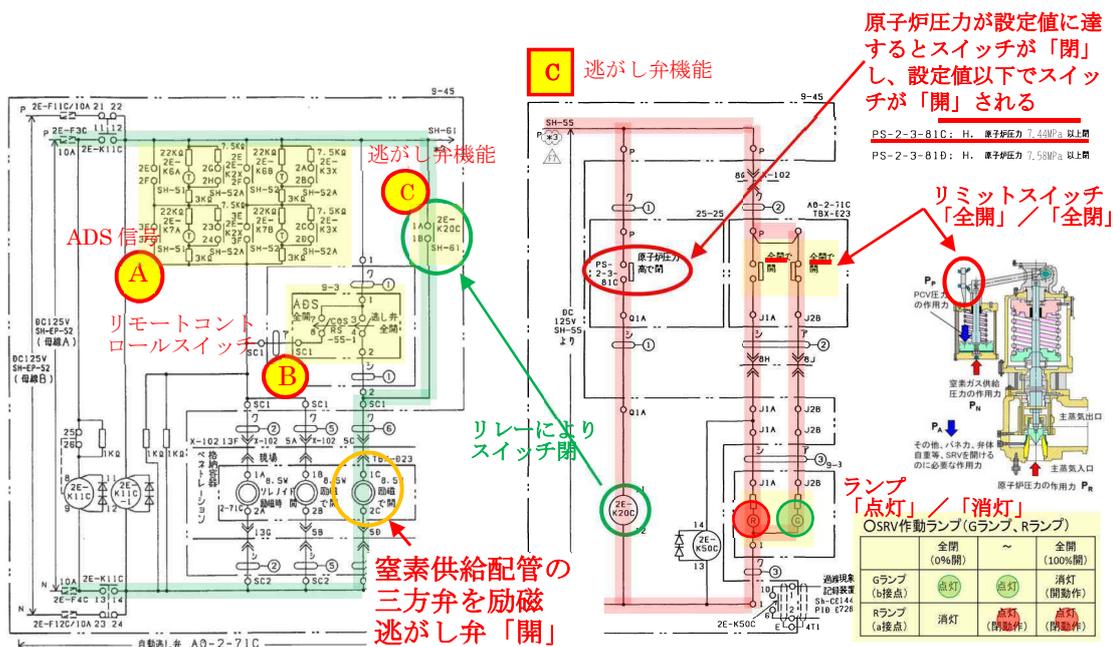
図 4 3号機 SRV 逃がし弁機能の設計

逃がし弁機能は圧力スイッチに予め設定された圧力に原子炉圧力が達した場合リレーを介して電磁弁を動作させ室素ガスをシリンダに送り安全弁(バネ式)を開ける電気回路になっている。(図4)

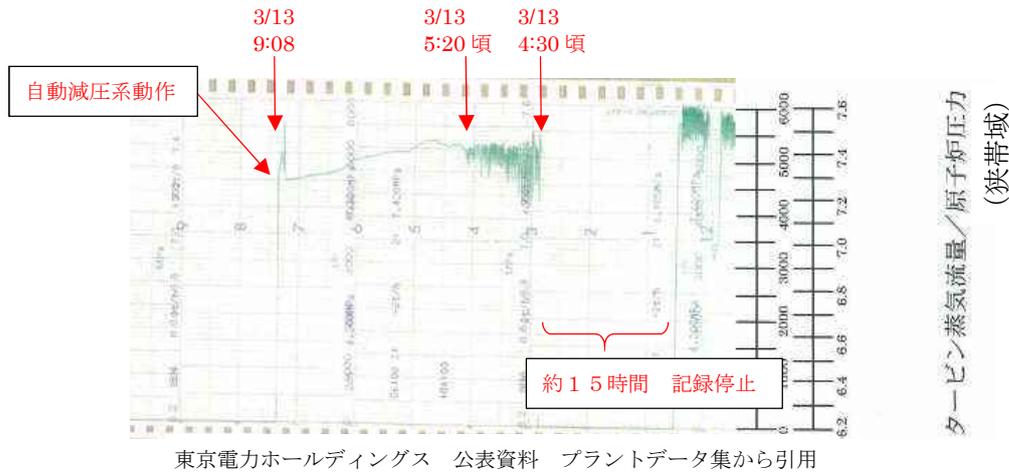
図5 タービン蒸気流量／原子炉圧力（狭帯域）

3月13日4時30分頃の記録再開 (記録計電源復旧) から約1時間、原子炉圧力が振動後、圧力は緩やかに上昇後低下し、13日9時08分頃、SRVの逃がし弁を開けるため電源の接続作業中に自動減圧機能が動作し、原子炉圧力は急激に低下した (図5) 4。

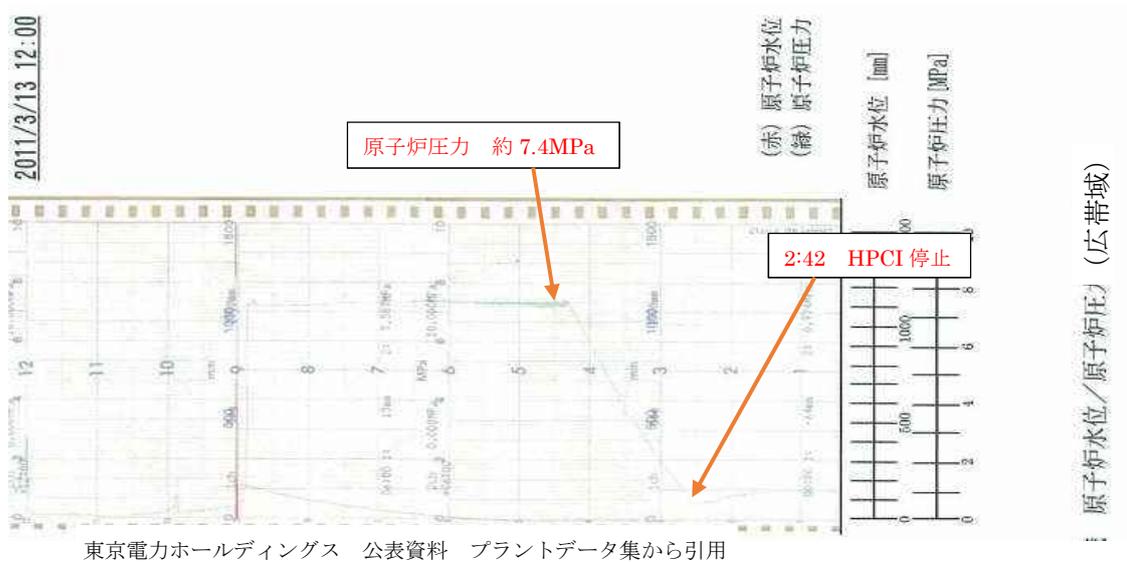
図6 原子炉水位／原子炉圧力（広帯域）

3月13日4時30分頃の記録再開（記録計電源復旧）前は高圧注水系（HPCI）運転中で原子炉へ注水を行っていたが、高圧注水系（HPCI）運転により原子炉の蒸気を消費することで、原子炉圧力が約0.5MPa程度まで低下したことから、13日2時42分に手動停止を行った。原子炉の蒸気の消費を停止したことで崩壊熱により原子炉圧力は約1時間40～50分かけて約0.5MPaから約7.4MPaに緩やかに上昇した（図6）。東京電力⁵によると、この圧力上昇期間にSRVの逃がし弁の手動「開」操作を実施したが、原子炉圧力は低下せずSRVの逃がし弁を「開」できなかったとされており、原子炉圧力容器が高圧状態になったことから消防車からの原子炉圧力容器への注水は不可能な状況となった。

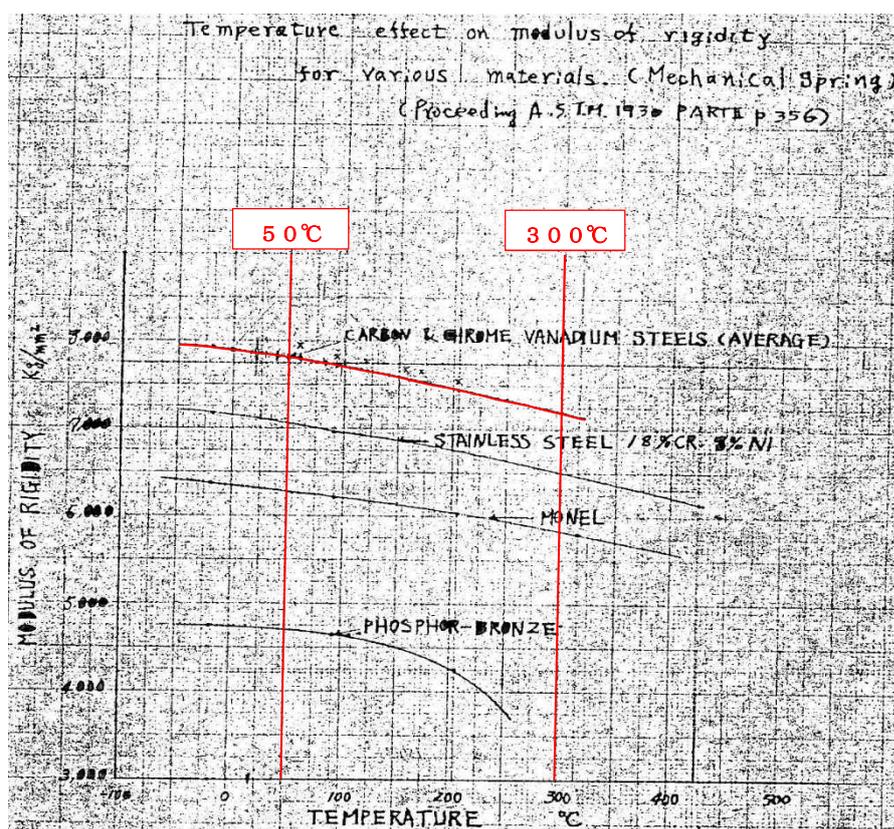
図 8 安全弁のバネ温度変化による影響

横弾性係数が低下した場合のバネ荷重の低下は一般的に知られている。バネの温度を上昇させる要因としては、安全弁動作時に弁体を約 300℃の蒸気が流れることによる直接加熱や輻射熱による影響が考えられる。しかしこの温度上昇がバネに影響を与えない構造であることは東京電力から説明されている。バネ温度を上げる別の要因として安全弁の周囲温度の上昇が考えられる。東電第 5 回進捗報告では、3 月 13 日 9 時 10 分頃の格納容器内 (D/W 内) 温度を 135℃と推定している⁸。横弾性係数はバネ温度が 50℃から 300℃まで上昇すると約 8%低下するとされており⁹、横弾性係数はバネ荷重と比例関係にあることから、バネの温度が 135℃程度であれば安全弁の吹き出し設定圧力は 2.7%程度低下することになり、吹き出し圧力は約 0.2MPa 程度低下することになる。

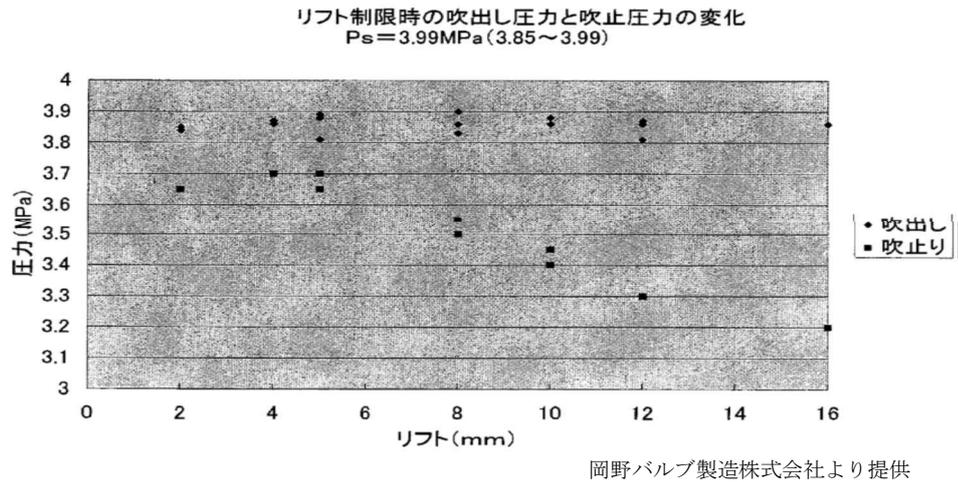
図9 弁棒リフト量と吹き出し、吹き止まり関係図

この表は横軸に弁棒のリフト量、縦軸に吹き出し圧力と吹き止まり圧力をプロットしている。最大リフト量が16mmの安全弁を使用し12mmから2mmまでリフト量を変化させた場合、吹き出し開始圧力にバラツキは見られないが、吹き止まり圧力はリフト量が小さくなると早く吹き止まることがわかる。このように安全弁のリフト量が小さくなった場合は、飽和蒸気を流体とした安全弁の場合、原子炉圧力に加え弁体の微少の蒸気リークで弁体と弁座の隙間に蓄圧された圧力の総和で揚力が高まり、閉めようとするバネ荷重より大きくなることから安全弁は全開になり、さらに弁体を流れる蒸気で揚力は保持され安全弁は全開に維持される。しかし、弁の開度が小さく弁体を流れる蒸気流量が減少すると、弁を全開に保持する揚力が小さく、弁体入口の圧力低下に伴い早めに安全弁は閉まる傾向を示している。

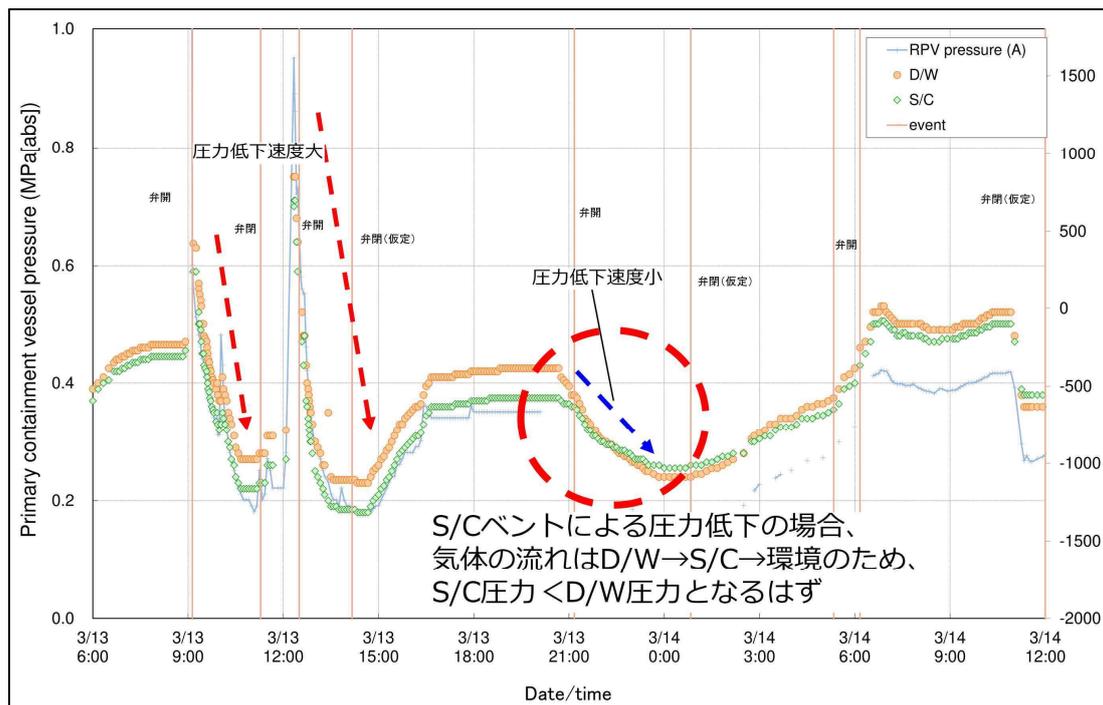
図 1 3号機の格納容器圧力の変化（3月13日6時から3月14日12時） [5]

第8回事故分析検討会において、3号機ではベント弁を開度15%で開き、その後は開度を調整していないことを確認した [4]。したがって、3月14日6時10分に小弁を操作するまでは、ベント成功時の流路面積は変わらない。しかし、図1で示すように、3月13日21時頃のPCVの減圧は、1回目及び2回目のベント時に比べ減圧速度が遅い。また、ベントではS/Cから気体を放出することからD/W圧力よりもS/C圧力が低くなるが、この減圧では、D/W側の減圧速度が速く、22時頃からはD/W圧力がS/C圧力よりも低い。通常、ベントによってS/Cから気体が放出されていれば、S/C圧力はD/W圧力より低くなる。したがって、ベントによるPCVの減圧挙動と考えることは不合理である。3月14日11時頃の減圧挙動についても、減圧後にD/W圧力がS/C圧力よりも低下している。図2に示すように、3号機の水素爆発直後の衛星写真からは、3号機の原子炉建屋から水蒸気が放出されているとみられる白い煙が確認できる。ベント弁の開操作(3月14日6時10分)ともタイミングが大きくずれており、直前に発生した原子炉建屋での水素爆発の影響によってPCVから原子炉建屋への漏えいが発生したと考えられる。

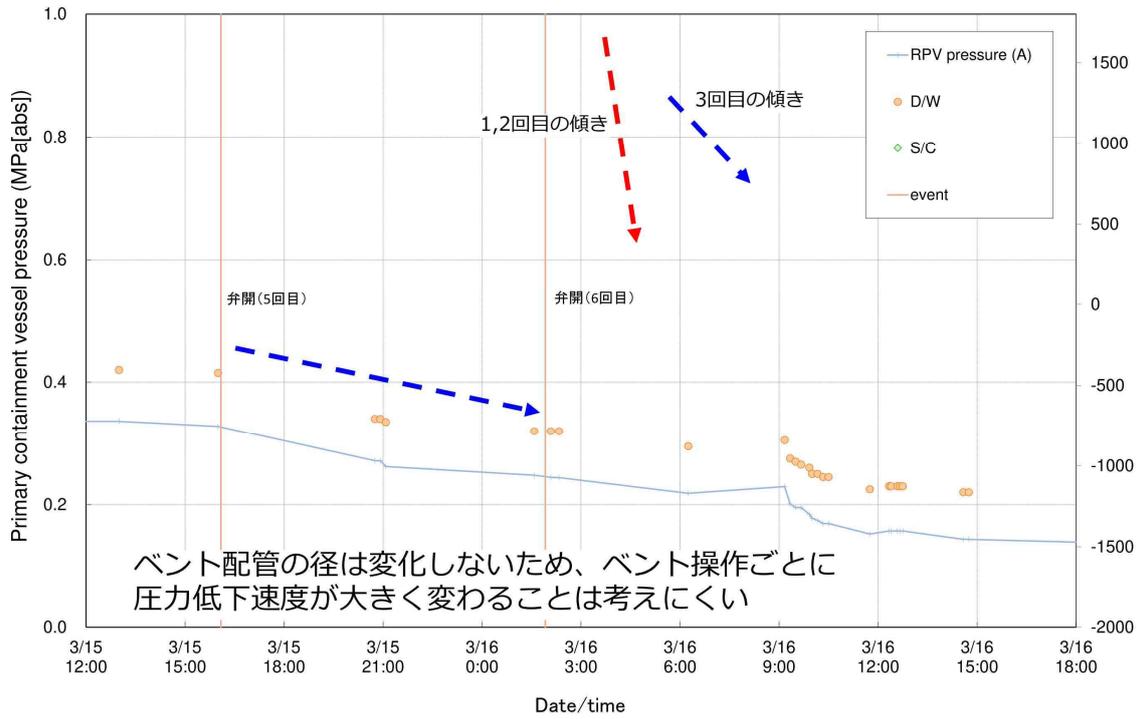
図 3 3号機の格納容器圧力の変化 (3月15日12時から3月16日18時)
[5]

3月15日及び3月16日に実施されたとされてきたベントについても、図3に示すように緩やかな圧力低下であり、3号機原子炉建屋上部から継続的に水蒸気の放出が確認されていること等から、原子炉格納容器からの直接放出による圧力低下とする見解 [5]は合理的である。
