1/2号機 SGTS 配管系及び 3/4号機 SGTS 配管系の汚染分布データ

原子力規制庁原子力規制部

東京電力福島第一原子力発電所事故対策室 木原 昌二

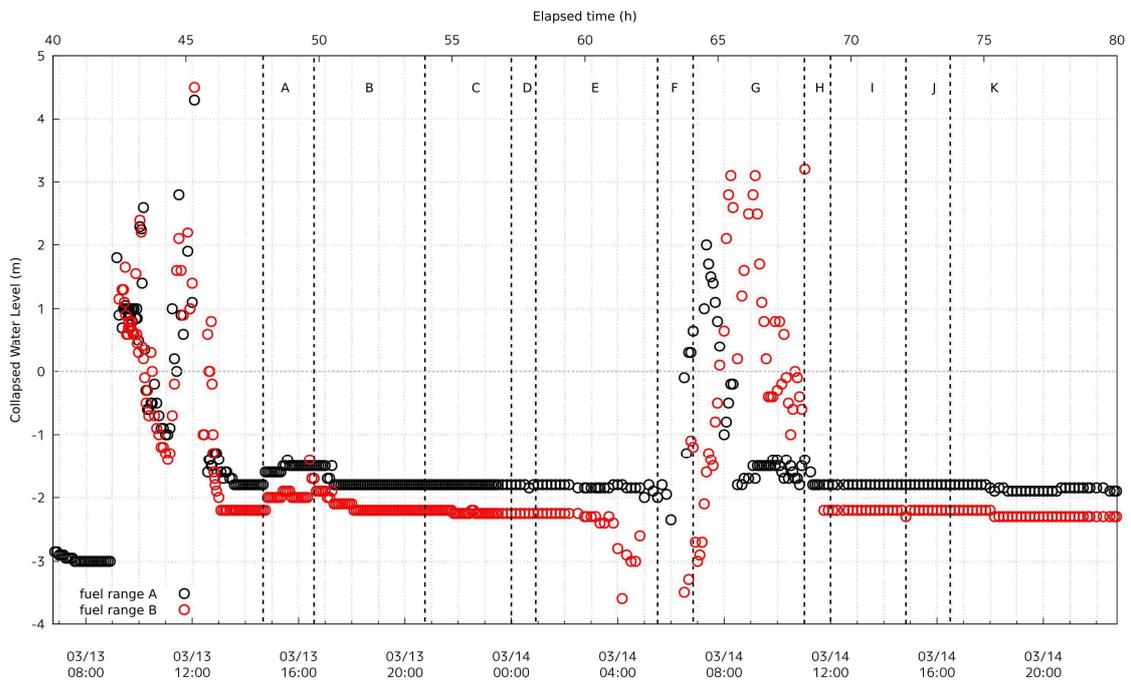
図 4 ベント実施後の原子炉水位

この時、図4に示すように区間Aでは原子炉水位が回復する傾向はみられないことから、原子炉水位はジェットポンプの吸い込み口よりも低い位置にあったと考えられる。これは、RPV下部ヘッドに損傷が生じていれば、下部プレナムに冷却水を保持できなくなるため、原子炉水位が回復しないことは必然である。また、ベント以前に発生していた原子炉圧力バウンダリからの漏えいに加え、下部ヘッドにも漏えい部ができるため、自動減圧系(ADS)の状態に関わらず、主として水蒸気等がRPVからD/Wへ移行すること及びRPVとD/Wに圧力差がほとんど生じないことも整合的である。

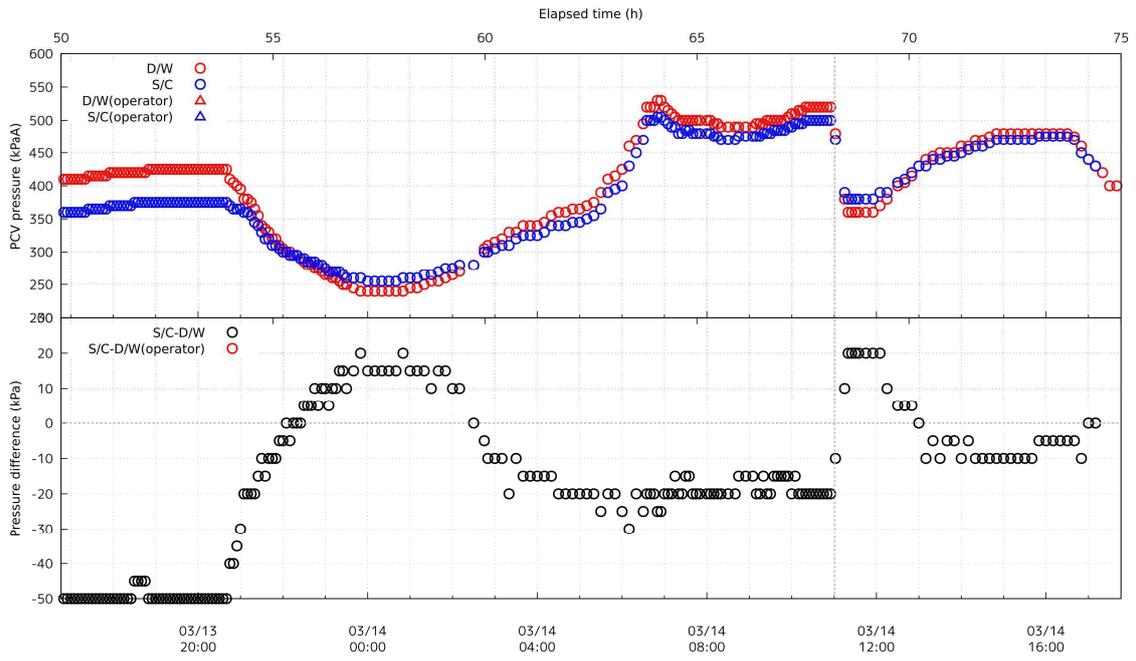
図 7 PCV 圧力 (上) と S/C と D/W の圧力差 (下)

図 7 に 3 号機の PCV 圧力と S/C と D/W の圧力差($P_{S/C}-P_{D/W}$)を示す。3 月 13 日 20 時頃までは D/W 圧力が S/C 圧力よりも約 50 kPa 高いが、3 月 14 日 4 時頃からは圧力差が約 20 kPa と小さくなっている。ベント実施中は、図 8 の左側に示すように S/C から環境へガスが放出されるので、S/C の圧力低下によって D/W から S/C へ気体に移行しベント管のダウンカマ部のプール水は S/C 側へ押し出された状態になり、大きな静水頭圧が生じる。ベントが終了した後も、主たる加圧源が D/W 側にあるため水位差が維持されている。一方、一旦 D/W 圧力が S/C 圧力よりも低くなった後で再度 D/W 圧力が S/C 圧力よりも高くなる状態（区間 E~G 及び I~J の頃）では、S/C の空間部でのベントによる減圧はなく、D/W 側の加圧のみによって水位差が形成される。3 月 14 日 2 時 30 分頃から D/W 圧力が S/C 圧力を上回り、D/W 水位が下方に押し下げられ、S/C 水位は上方へ押し上げられる。しかし、S/C 上部の空間が閉空間であるのに対し、区間 A 及び B とは異なり D/W 側では漏えいが生じているため、圧力の抜け口が存在している。そのため、D/W と S/C に大きな圧力差が生じえない状態にあり、図 9 に示すようにベント管の内部にもプール水が存在し、D/W 側の水面と S/C の水面の高低差が狭まった状態にあったと考えられる。

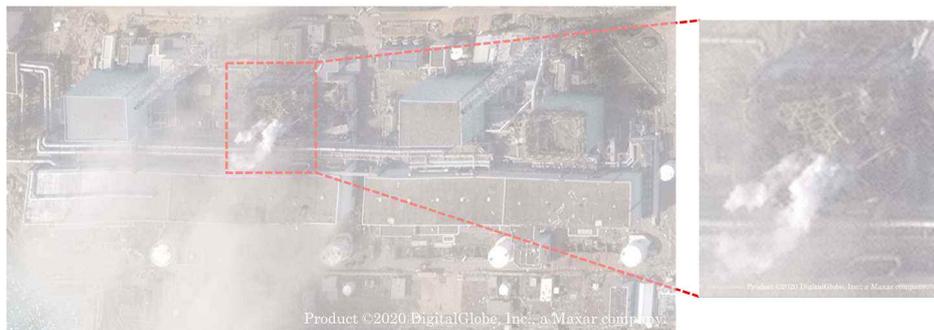
図 10 福島第一原子力発電所 1号機～4号機の衛星写真

上述のように、3号機のD/Wには水面があり、熔融炉心の移行により水蒸気が十分に発生しうる状態が継続されていたと考えられる。これは、図10に示すように水素爆発直後の時点で原子炉建屋からの多量の水蒸気漏えいが衛星写真等により観測された事実と整合する。

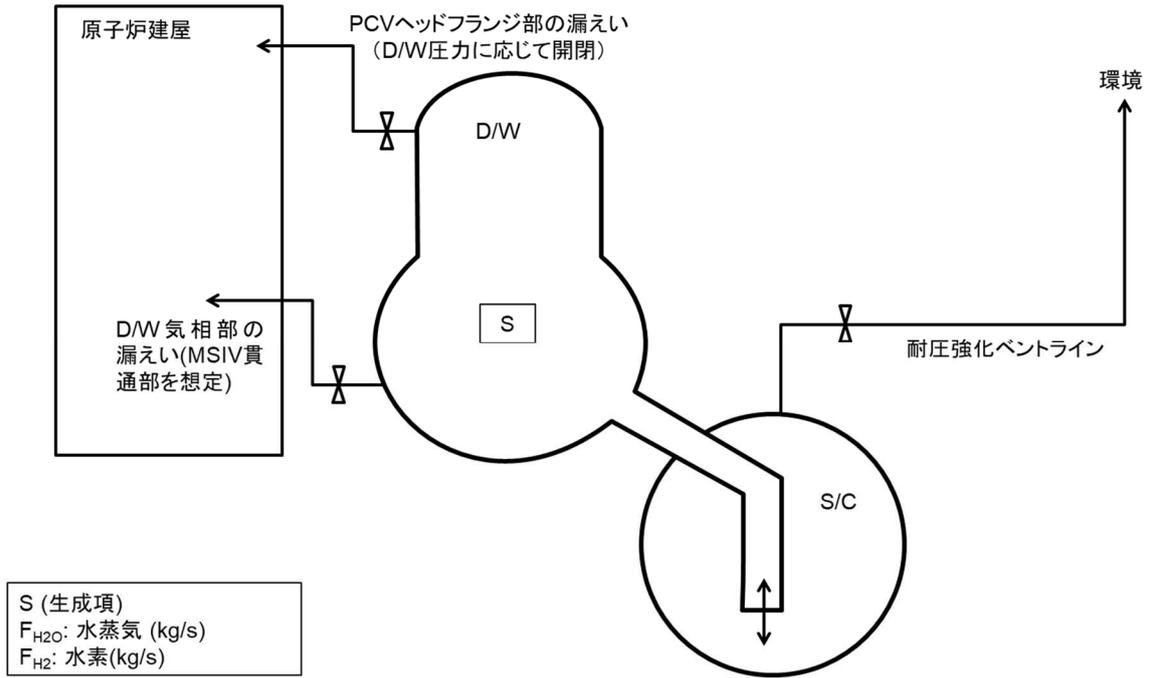
図 11 解析ノード図

上述のように D/W と S/C の圧力の変動により水位が変動したと考えられるが、PCV 内に存在する水の移動によって水位差が生じるか、体積、マスバランス等の観点から確認するため、単純な体系での解析を実施した。まず、2 回目のベントで PCV の圧力低下がほぼ一定になった期間について、D/W 及び S/C の圧力を解析し、S/C の水位を推定した。図 11 に解析に用いたノード図を示す。D/W の空間体積を 4240 m^3 、S/C の空間体積（プール水を含む）を 6140 m^3 とした [5]。D/W と S/C はベント管のダウンカメラ下端で接続している。S/C からは耐圧強化ベントラインで環境へ気体を放出し、操作実績 [11] に基づき、ベント弁の開度を 15% に設定した。S/C はトラス形状であるが、円筒形で模擬し、図 12 の右側に示すように高さ方向は矩形で区切った（解析では高さ方向に約 70 区画に分けた）。解析には米国 NRC が開発した MELCOR コード（バージョン 2.1） [13] を用いた。なお、同コードで設定できるパラメータは参考文献 [14] に準じて設定した。

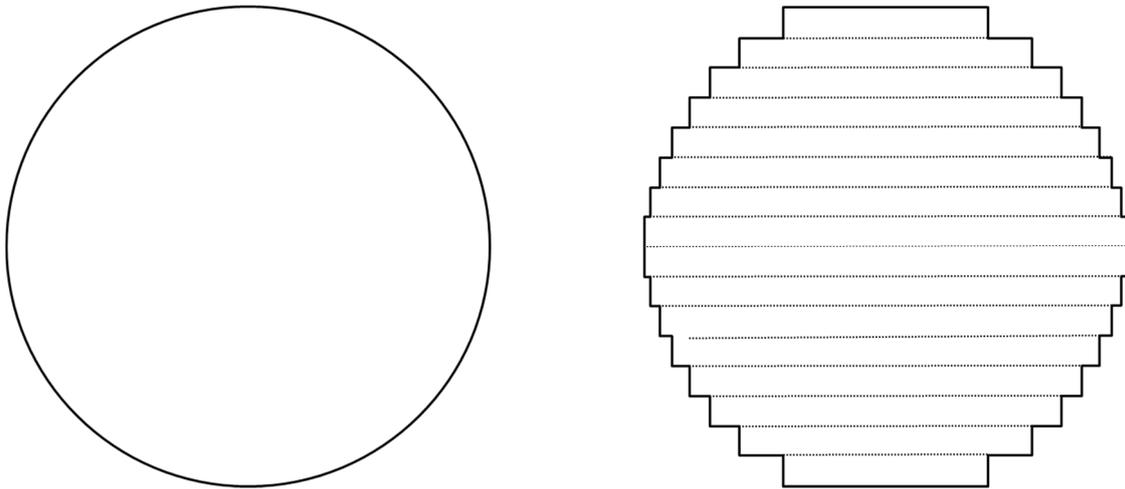
図 12 S/C の高さ方向の分画方法

上記の結果から、2回目のベント終了時にS/Cには底面から約8 mの水位があったと仮定し、3月13日21時頃からのPCV圧力低下時において、PCV内の水位がどのように変動するかを解析した。この圧力低下時には、D/W側に漏えいがあったと仮定し、図11に示すD/Wの下側の漏えい経路を用いた。漏えい面積は不明のため感度解析を実施し、圧力の低下速度が実測値と概ね一致する値を用いた。図17に解析結果を示す。横軸はD/WとS/Cの圧力差($P_{D/W}-P_{S/C}$)を、縦軸にはS/C底面を基準とし水位の高さを示している。図中の赤線はD/Wの水位を、青線はS/Cの水位を、黒の点線はD/W床面の高さをそれぞれ示している。PCVが減圧される過程でD/W圧力がS/C圧力よりも高い状態から、D/W圧力がS/C圧力よりも低い状態となるため、S/Cの水位が低下し、反対にD/W側の水位は上昇する（図の右側から左に向かって水位が変動する。）。3月14日0時頃には、S/C圧力がD/W圧力よりも20 kPa程度高い状態にあり、解析結果からはD/Wに床面から1 m程度の水位が形成された可能性がある。なお、解析結果に変曲点が見られるのは、図12に示すように高さ方向で区画を区切っているため、水位によって断面積が変化することによる。

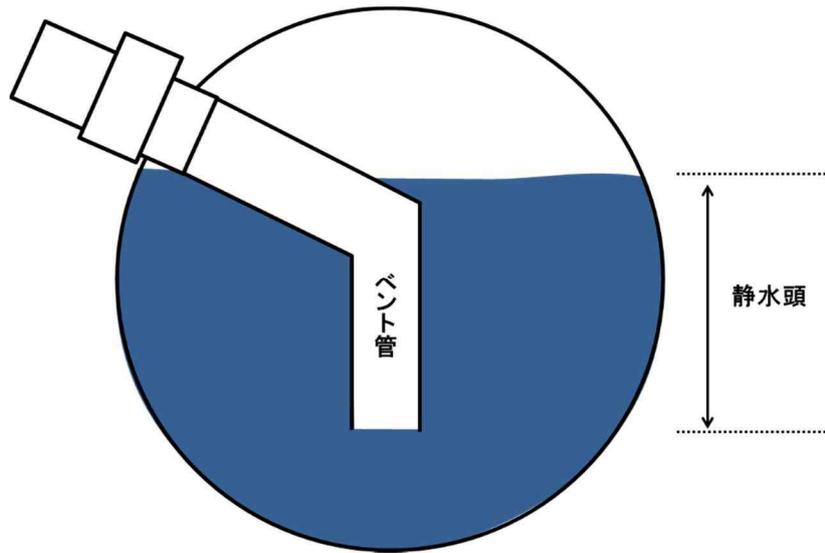
図 13 ベント時の S/C の状態

S/C ベント実施時には S/C 側から気体を放出するため、D/W よりも S/C が圧力が低くなり、図 13 に示すように D/W と S/C を接続するベント管内のプール水は S/C 側に押し出され、D/W 圧力と S/C 圧力には、ベント管下端から水面までの静水頭圧に相当する圧力差が生じる。2 回目のベント終了時には、D/W 圧力が S/C 圧力よりも 50 kPa 高いこと

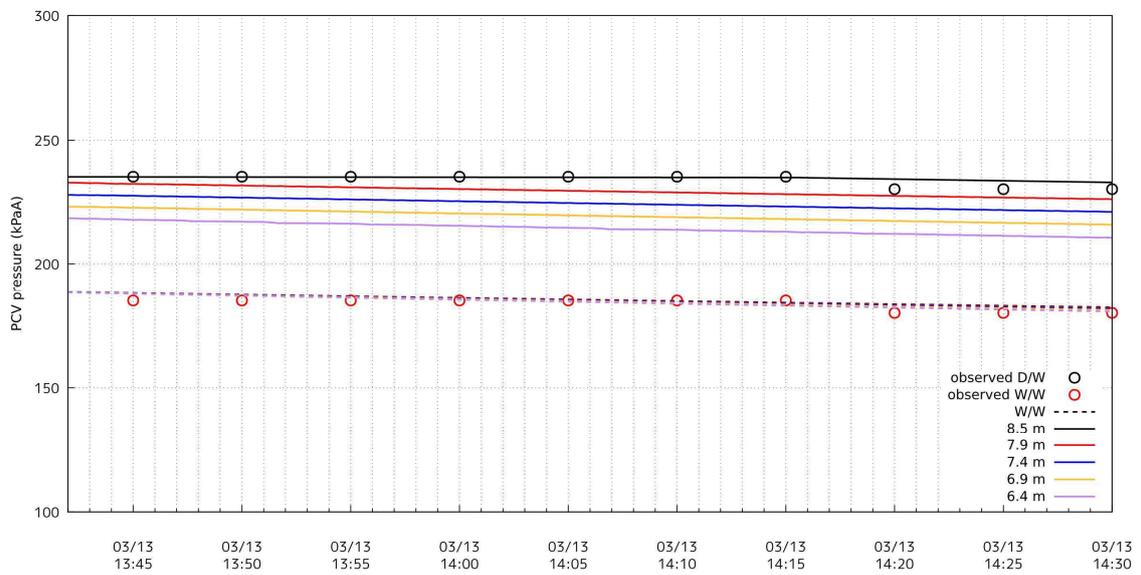
図 14 ベント実施中の PCV 圧力と S/P 水位の相関

から、S/Cの水面はベント管下端より約5 m上方に位置していたと考えられる。2回目のベント終了時にS/Cにどの程度の水位があったかを確認するため、S/Cの水位をパラメータとしてD/WとS/Cの圧力差を解析した結果を図14に示す。図中の丸印は実測されたD/W圧力及びS/C圧力を示す。点線はS/C圧力、実線はD/W圧力の解析結果をそれぞれ示し、凡例に示す数値は解析で仮定したS/Cの水位である。S/C底面より8 m程度の水位を仮定した場合に、解析によるD/WとS/Cの圧力差が実測値とよく一致している。

○は実測値、実線 (D/W) 及び点線 (W/W) は解析結果。数値は解析で仮定した S/P の水位。

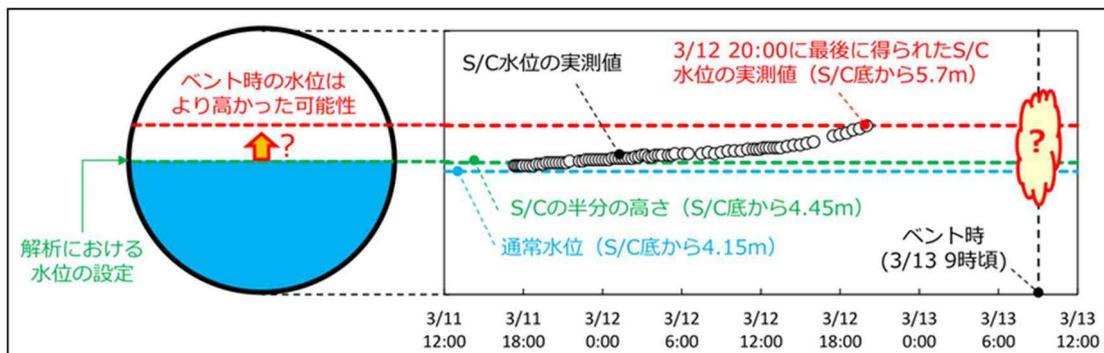
図 15 ベント時の S/C 水位について [5]

図15に示すように、S/Cの水位は3月12日20時に測定され、S/C底面から5.7 mであったことが確認されているが、その後2回目のベントが実施されるまでの期間において水位測定は実施されていない。ただし、上記の水位測定後もS/Cスプレイが継続され、D/Wスプレイ及び消防ポンプによる注水が実施されており、ベント又はPCVからの漏えいを除けば、水蒸気はS/Cで凝縮されるため、S/Cの水位は更に上昇していたと考えられる。S/Cはトラス形状であることから、図16（点線は赤道面の高さ）に示すように高さにより断面積が変化するため、水位が赤道面（S/Cの底から4.45 m）近傍にある場合は注水量の変動に対して水位が緩やかに変動する。しかし、上記のように水位が赤道面を大きく超えた場合、単位高さ当たりの体積が減少するため、注水量の変動に対して水位の変動が敏感になる。最後に水位が測定された時点で、水位は赤道面を超えており、注水量によって水位が上昇しやすい状況において注水が継続されており、2回目のベント終了時にS/Cの水位が底面から8 m程度であったとの評価は、実態と整合していると考えられる。

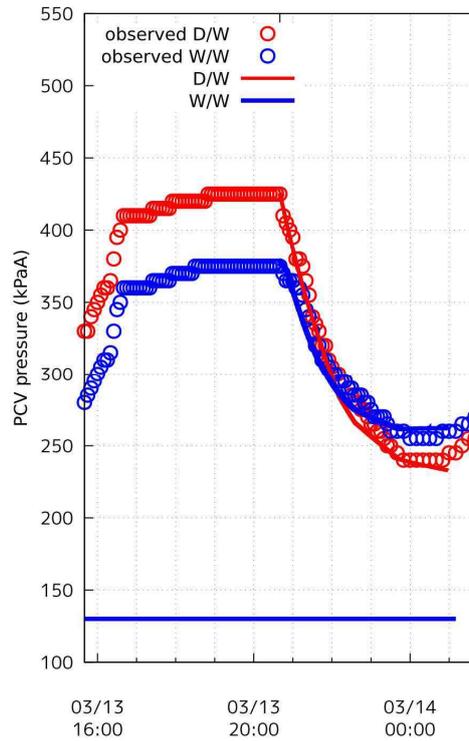
図 19 D/W からの漏えいによる PCV の減圧

3月13日14時30分頃の時点ではPCVには大きな漏えいは発生していないと仮定し、PCVからの漏えいは考慮していない。一方、3月14日1時頃には既にPCVの圧力を低下させる漏えいがD/Wに生じている（別添18参照）と考えられるため、D/Wの漏えいを仮定した。予備的に感度解析を実施し、3月13日21時頃から同日24時頃の減圧挙動を概ね再現する漏えい面積を求めた。D/Wの気相部に15 cm²の漏えい口を仮定すると、図19に示すようにPCVの減圧速度は実測値と概ね一致することが確認できた。

○は実測値、実線は解析値。青色の横線は消防ポンプによる注水期間。D/W に 14 cm^2 の気相漏えい口を仮定。

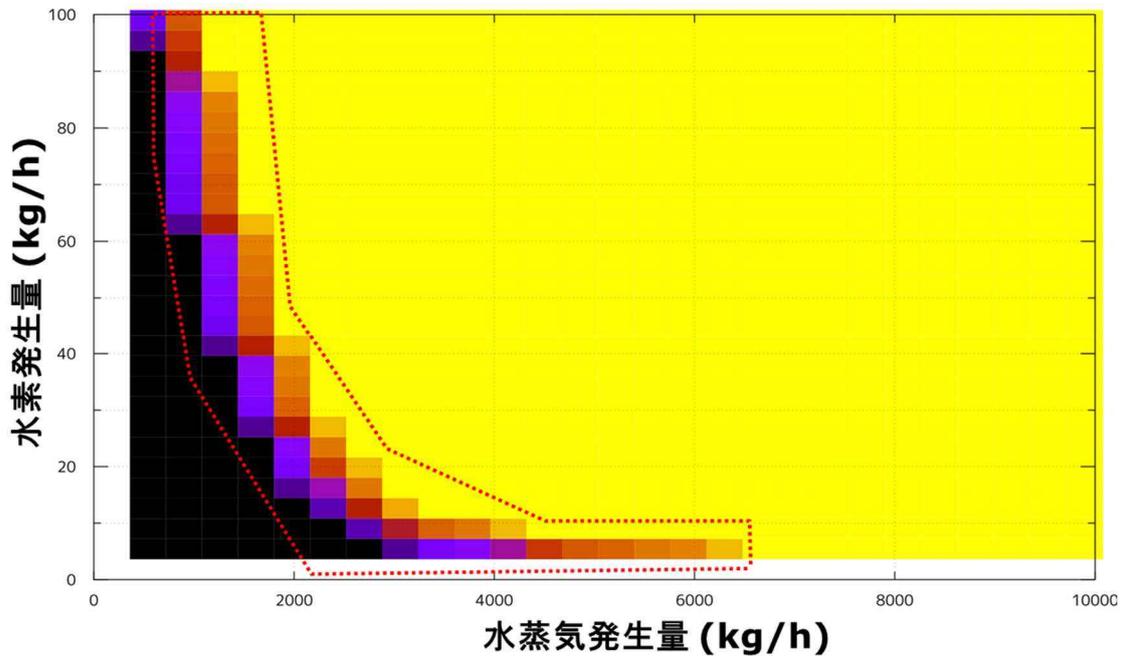
図 20 水蒸気発生量と水素発生量を変化させた場合の PCV 圧力変化 (1)

3月13日14時30分頃から同日16時30分頃にかけてPCV圧力は150 kPa程度上昇している。この間にD/Wで発生（又はRPVからD/Wへ移行）する水蒸気量及び非凝縮性ガスの量を変化させ、PCVの圧力上昇を確認した。水蒸気の発生量を0.1 kg/sから4 kg/sまで、非凝縮性ガスの発生量を1 g/sから30 g/sの範囲で変化させた。解析では非凝縮性ガスは水素で代表させた。図20に解析結果を示す。図の黒色の領域では、ガスの発生量が少ないため、PCV圧力の解析結果が実測値よりも低くなる。反対に、図の黄色の領域では、ガスの発生量が多すぎるため、PCV圧力の解析結果は実測値よりも高くなる。これらの間に挟まれた領域（赤色の点線で囲んだ部分）では、PCV圧力の解析結果は実測値と概ね一致した（実測値との差が±10 kPaの範囲を概ね一致と判断した）。この解析結果から、水蒸気の発生量は最大で6 ton/h程度と推定される。

赤い点線で囲んだ部分が概ね実測値と解析結果が一致する領域

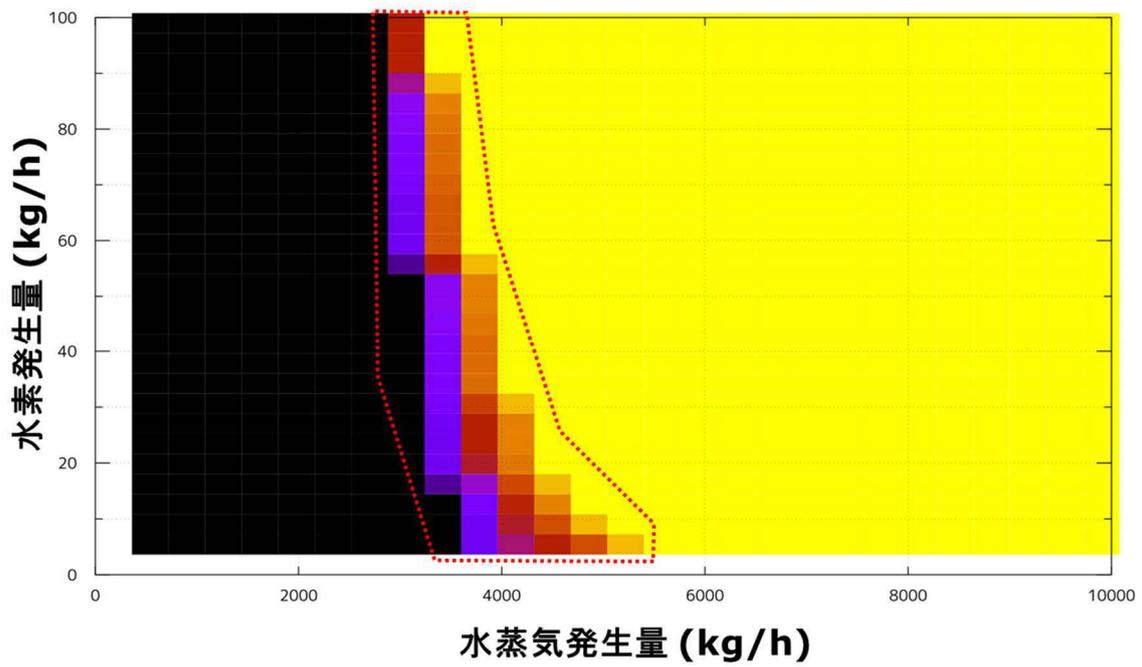
また、同様に3月14日1時頃から同日5時30分頃にかけてのPCV圧力上昇を解析した結果を図21に示す。この解析結果から、水蒸気の発生量は最大で5 ton/h程度と推定される。D/Wに面積15 cm²の漏えいを仮定すると、少なくとも3 ton/h程度の水蒸気の発生が必要であると考えられる。

図 21 水蒸気発生量と水素発生量を変化させた場合の PCV 圧力変化 (2)
赤い点線で囲んだ部分が概ね実測値と解析結果が一致する領域

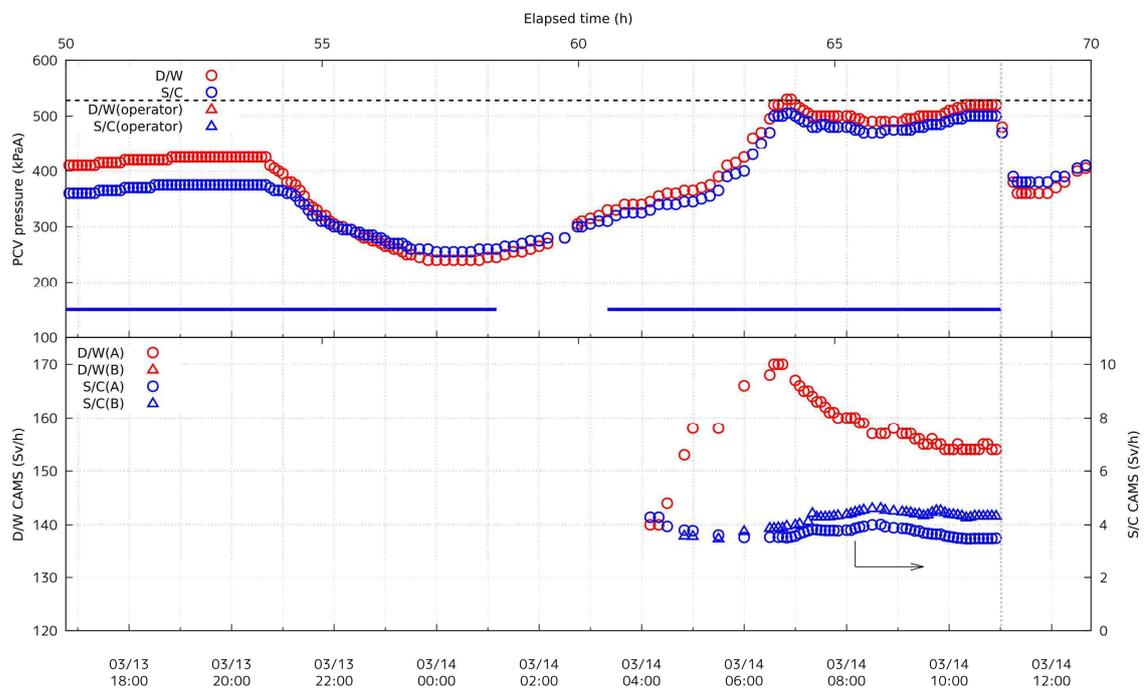
格納容器内雰囲気モニタ系 γ 線線量検出器 (CAMS) の測定が、3 月 14 日 4 時 10 分から復旧している。図 22 に PCV の圧力と CAMS の測定結果を並べて示す。3 月 14 日 4 時頃から同日 6 時 30 分頃まで D/W の線量率が上昇しているのに対し、S/C の線量率はほぼ横ばいである。この CAMS の測定結果は FP が主に D/W 側へ放出されていることを示している。これは、別添 18-2 で示したように、既に原子炉圧力容器下部ヘッドが損傷しているとする仮定と整合している。RPV に大規模な漏えいが発生していれば、燃料から放出された FP が RPV から D/W へ放出されるか、RPV 外へ移行した熔融炉心から直接 D/W へ FP が放出され、D/W の線量率が上昇したと考えられる。

図 22 PCV 圧力及び CAMS の測定値
青横線は消防ポンプによる注水実施を示す
