1次スクリーニング結果（案）

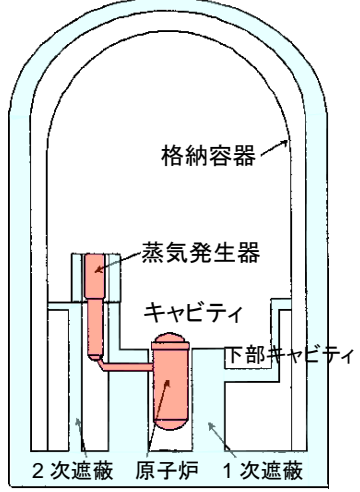
<p>参考図 原子炉キャビティ</p> <p>https://atomica.jaea.go.jp/data/pict/02/02040202/03.gif</p>

番号	件名	概要	受領日	担当	1次スクリーニング		
					基準/2次	INES	処理結果
IRS8957		2019-10-14、米国ハリス1号機(PWR、964 MWe、モード5停止中)において、線源領域核計装機器が2チャンネル(NI-31、32)同時に動作不能となった。NI-32は、当日サーベイランス検査のために動作不能にしたが、その日遅くに復帰した。NI-31は緊急保守活動のために運転除外していたが、N-32を動作不能にする前に復旧されていた。しかし、当時は認識されていなかったが、NI-31は復旧後も計数率の指示値が正しくない動作不能状態(性能劣化)にあった。この状態は、2019-10-15、両チャンネルの指示値比較を行った際にやっと特定された。2019-11-08(モード6)に、NI-32は無効な計数を示し始め、翌日、動作不能と宣言され、同日修理された。つまり、NI-31と32の両方が、2019-11-09まで動作不能状態にあった。なお、NI-31は、2019-11-15日に修理された。	2020-07-31	事務局	⑤	—	本件は、原子炉停止中のPWRにおいて、線源領域核計装機器が2チャンネルとも約2日間動作不能となった事例である。代替機能があるので、安全性への影響は軽微。また、共通要因故障ではなく、一つは電源装置の部品の偶発故障。もう一つは、下部キャビティから検出器ウエルへのホウ酸水侵入による検出器の性能劣化が原因。当該部品と検出器の交換で復旧しており、上記の基準によりスクリーニングアウトとする。
LER400/2019-003	線源領域核計装が両チャンネル動作不能		補足情報				
		<p>NI-31 性能劣化原因: 前回停止時に下部原子炉キャビティから溢れたほう酸水が、検出器ウエルへ侵入し、中性子束検出器を劣化させたため。溢水原因は、キャビティへの長時間にわたる漏水。</p> <p>NI-32 性能低下原因: 検出器電源の高電圧調整ポテンシオメータの故障。なお、これらの2つの原因に関係はない。</p> <p>背景: 線源領域核計装の機能は、プラント起動停止時の異常な出力上昇を検知して原子炉トリップさせること、及び原子炉の停止状態を監視すること。</p> <p>安全評価: 原子炉トリップ機能は、中間領域・出力領域核計装機器により代替可能。原子炉停止状態の監視機能は、ホウ素濃度の監視、原子炉トリップ遮断器の状態監視及び正の反応度を付加する操作を禁止する運用操作で代替可能。このため安全性に与える影響は軽微であった。</p> <p>是正措置: ①NI-31は、中性子束検出器を交換。②下部キャビティの水位をより正しく制御するために、カメラも使用。③NI-32の電源用高電圧調整用ポテンシオメータを交換。</p>

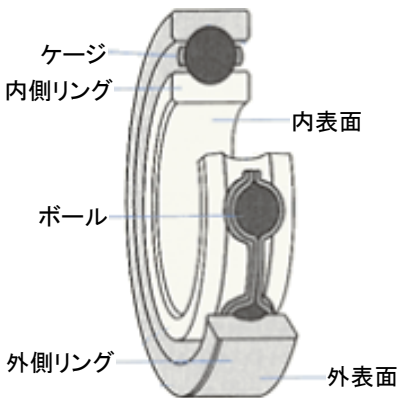
<p>参考図 ボール軸受けの例</p> <p>https://empoweringpumps.com/what-you-need-to-know-about-pump-bearing-housings/</p>				
赤点線枠内は国際機関との取り決めにより公開できません。

番号	件名	概要	受領日	担当	1次スクリーニング		
					基準/2次	INES	処理結果
IRS8958		2019-04-14、米国セコヤー1号機(PWR、1152 MWe、定格運転中)において、潤滑油圧力低により主給水ポンプ(1A-MFP)がトリップし、補助給水システム(AFW)が設計どおり作動したが、蒸気発生器(SG)の水位が下がり、水位低一低により自動原子炉トリップした。	2020-08-04	事務局	⑤	—	<p>本件は、運転中 PWR プラントにおいて、給水ポンプの1台が自動停止した後、蒸気発生器の水位低下により原子炉が自動停止した事例である。プラント挙動はプラントの想定過渡応答の範囲内であり、安全性への有意な影響はない。給水ポンプ自動停止の原因は、給水ポンプの潤滑油ポンプの1台が軸受け損傷により故障し、潤滑油の圧力が低下したため。蒸気発生器水位低下の原因は、給水ポンプ停止に伴うポンプ制御用設定値が保守側(自動原子炉停止する側)に不適切だったため。</p> <p>機器の故障に伴う想定範囲内のプラント過渡事例であることから、上記の基準によりスクリーニングアウトとする。</p>
LER327/2019-001	主給水ポンプトリップに伴う蒸気発生器水位低一低による原子炉停止	<p>1A-MFPの潤滑油圧力低原因: 1A1主油ポンプの故障。具体的には、ポンプ駆動側のラジアルボール軸受損傷(軸受ケージが損傷し、軸受ボールの保持機能が喪失)。軸受損傷の原因は、2017年のモータ改新後の無負荷試験中の回転異常に起因する。待機状態にあった1A2主油ポンプは、設計どおり自動起動したが、軸受油圧を保つことができず、1A-MFPがトリップした。</p> <p>原子炉トリップの原因: 1A-MFPトリップに伴う過渡時に、SGへの給水流量を適切に保持できなかったため。保持できなかった原因は、以前にMFPタービン油圧制御システムを変更した際に、タービンランバック設定値に十分検証していない値を用いたため。</p> <p>安全評価: 原子炉トリップ中及びその後のプラント安全システム応答は、最終安全解析書(FSAR)に記載された範囲内であった。本事象によるプラント職員又は一般公衆の健康及び安全への悪影響はない。</p> <p>是正処置: 1A1主油ポンプモータを交換。</p> <p>再発防止策: ①技術変更パッケージに従い、デジタル給水ポンプ制御にアップグレードする。②技術変更パッケージの一部として決定されたように、タービンランバック設定値を改定する。</p>

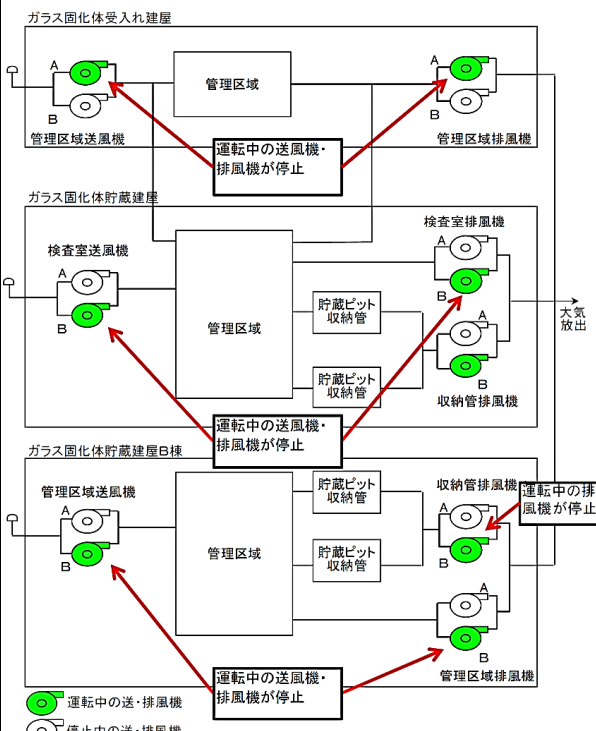
<p style="text-align: center;">参考図 換気設備概要図</p> <p style="text-align: center;">https://www.jnfl.co.jp/ja/business/about/hlw/trouble/detail/file/20150609-b01-1.pdf</p>

番号	件名	概要	受領日	担当	1次スクリーニング		処理結果
					基準/2次	INES	
国内 2020-07	再処理事業所 廃棄物管理施設 における建屋換 気設備の停止に ついて 更新日: 2020-11-20 NUCIA 通番: 177M ユニット: 日本原燃 再処理事業所 発生日: 2020-07-21 登録区分:最終	<p>2020-07-21、再処理事業所内の高レベル放射性廃棄物貯蔵管理センターの建屋換気設備において、非管理区域系統空調ユニットの蒸気加熱コイル交換工事のため、当該系統の送・排風機の停止作業を実施したところ、ガラス固化体受入れ建屋及びガラス固化体貯蔵建屋の検査室送・排風機ならびに管理区域送・排風機が全台停止し、正圧となった。</p> <p>約 4 時間後に、全台送・排風機が復旧し負圧にもどった。ガラス固化体は自然通風冷却のため、換気設備停止による影響はない。ガラス固化体受入れ建屋及びガラス固化体貯蔵建屋の放射性物質による汚染はない。環境への影響もないことが確認されている。</p> <p>背景情報:送・排風機は A 系と B 系があり、「遠隔自動」運転モードにより、どちらか一方が運転される。</p> <p>直接原因:送・排風機の A 系(停止中)と B 系(運転中)とも、運転モードを「遠隔自動」から「現場手動」に切替え、蒸気加熱コイル交換工事のため B 系を停止させた。現場手動モードのため、A 系の送・排風機は自動起動しなかった。</p> <p>根本原因:1)作業指示書が、送・排風機の運転モード(遠隔自動/現場手動)を切り替える系統(B 系のみ)を明示していなかったこと。2)運転手順書上で、当該制御ロジック(現場手動モードでは、停止中の系統は自動起動しない)を認識しにくい構成であったこと。</p> <p>再発防止策:1)定例の周知教育の資料に、本事例を追記した。2)運転手順書の注意事項を容易に目に付くよう記載を見直した。3)運転手順書の教育、建屋換気設備の制御ロジックに関する教育、作業指示書作成時における確認事項および留意事項に関する教育を実施した。4)運転操作の段階において、気付きを増やす観点から、監視制御盤の換気設備運転操作画面に注意喚起表示を追加した。</p> <p>水平展開調査結果:1)非管理区域の系統操作により、管理区域の系統が影響を受ける制御ロジックを有する建屋換気設備は他にはない。2)運転手順書のうち、操作時に使用する個別手順に操作上の注意事項等の記載漏れは他にはない。3)隔離の対象が不明確な作業指示書は他にはない。</p>	2020-11-20	事務局	⑥	—	<p>本件は、再処理事業所内の建屋換気設備の非管理区域系統空調ユニットの保全作業のため、運転中の B 系送・排風機の停止操作をしたところ、管理区域の送・排風機が全台停止した事例である。プラントの安全性や環境への影響はないが、4 時間管理区域内が正圧となった。直接原因は、停止操作に必要な運転モード切替え(自動から手動)におけるミス。根本原因は、作業指示書や運転手順書が不明瞭で、本来不要な A 系(停止中)の運転モードも切り替えたため、自動起動しなかった。また、非管理区域の系統操作が、管理区域の系統にも影響する当該建屋換気設備の特殊性。寄与因子は、これらの特性・リスクを運転員、保全者が理解していなかったこと。</p> <p>本件は規制庁検査 G ですすでに取り扱っているので、上記基準によりスクリーニングアウトとする。</p>
