(別添 9)

## 超解像処理

### 3号機原子炉建屋3階天井部の梁の損傷に至る圧力

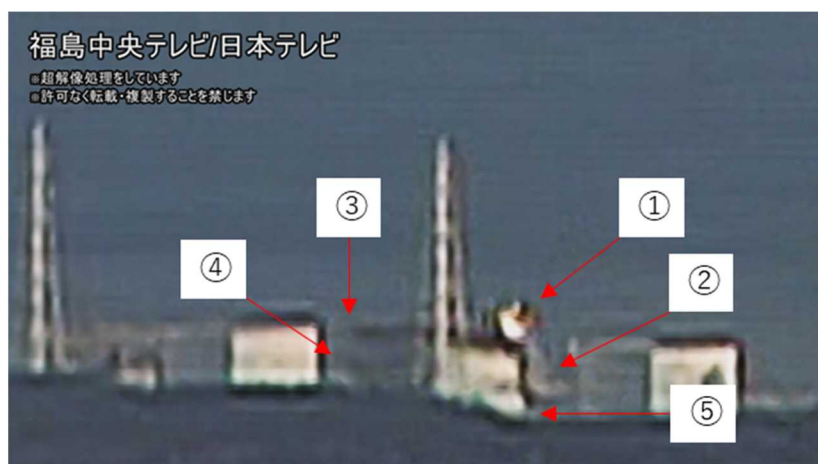
図3-3 -1/60秒時点での3号機原子炉建屋

- ①建屋屋根東南部に黄橙色火炎の発生
- ②4階部分から映像右方向に白煙放出
- ③建屋の北西方向への変形継続
- ④建屋北西角の北西方向への膨張開始
- ⑤南壁の崩落開始

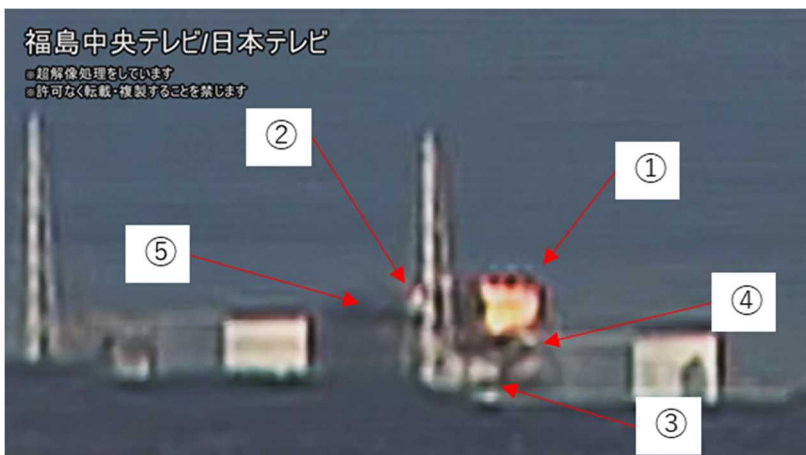
図 3-6 2 / 60 秒時点での 3 号機原子炉建屋

- ① 建屋屋根東南部の  
火炎（黄橙色）拡大
- ② 建屋屋根、見かけ上  
スタック左にも小  
火炎
- ③ 建屋南壁の崩落拡  
大は 5 階部分下部  
に進んで一旦停止
- ④ 東南角への噴出は  
進行し、4 号機建屋  
の陰にまで至った。
- ⑤ 中央部上方へ膨張

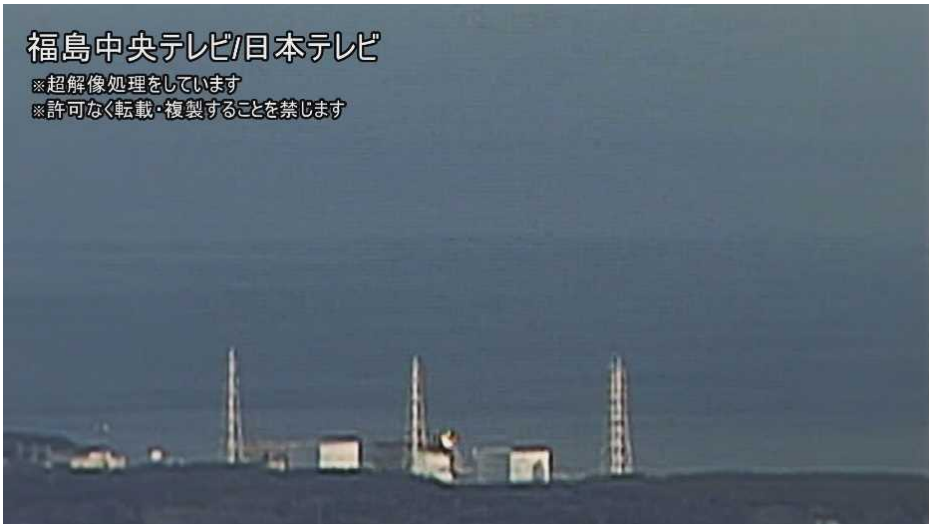
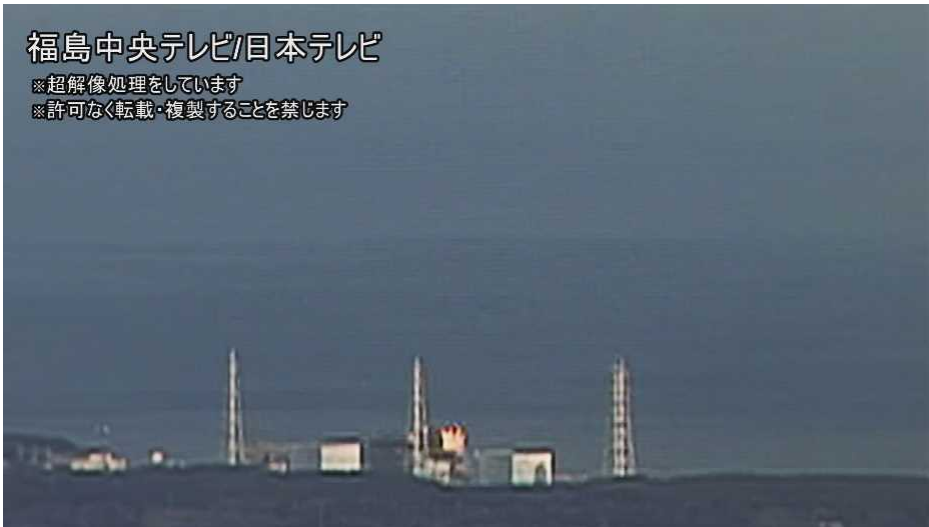
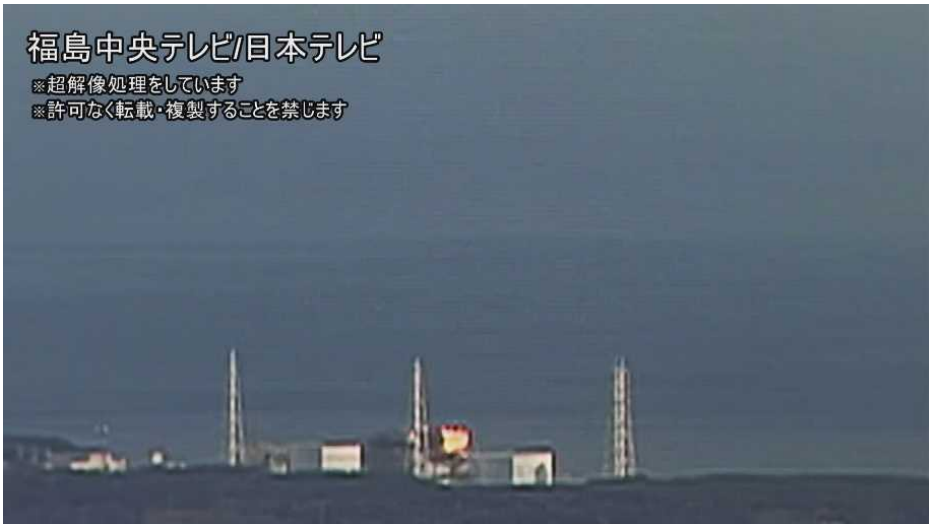
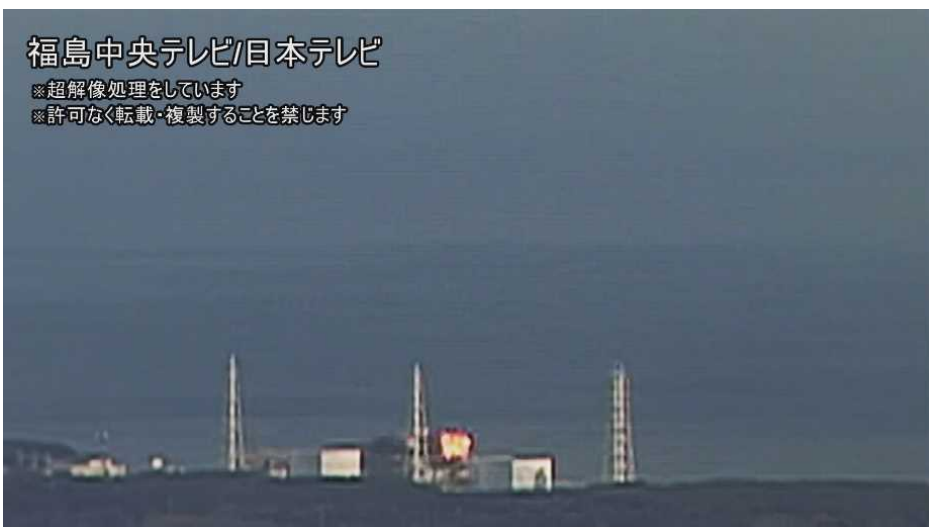
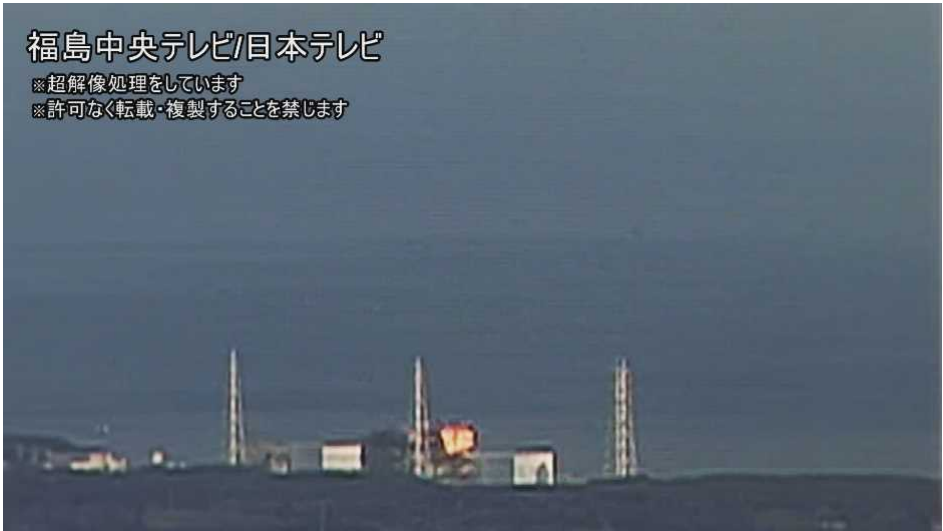
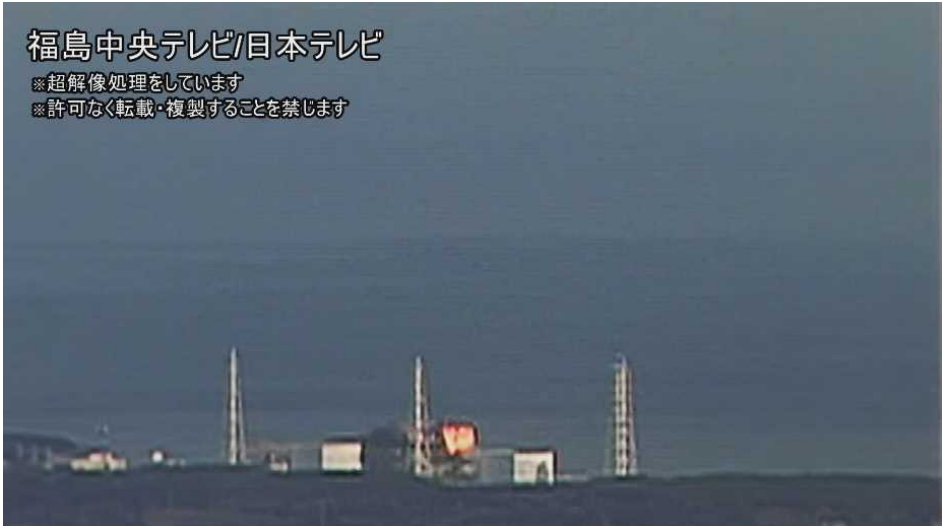
3号機については、先に示した映像に基づく、図7に示す通り、建屋の変形が始まった直後、-1/60秒において、原子炉建屋南東部の5階側壁付近より、赤紫色の火炎が瞬間的に発生している。その後、火炎の場所は天井部に黄橙色—橙色火炎として移り、火炎としての大きさや輝度を増加させながら0~6/60フレーム以降(火炎が黒い噴煙に取り込まれるのは20/60フレーム)、映像で確認可能な範囲では1号機と比較して長い時間燃焼が継続していることが観察できる。

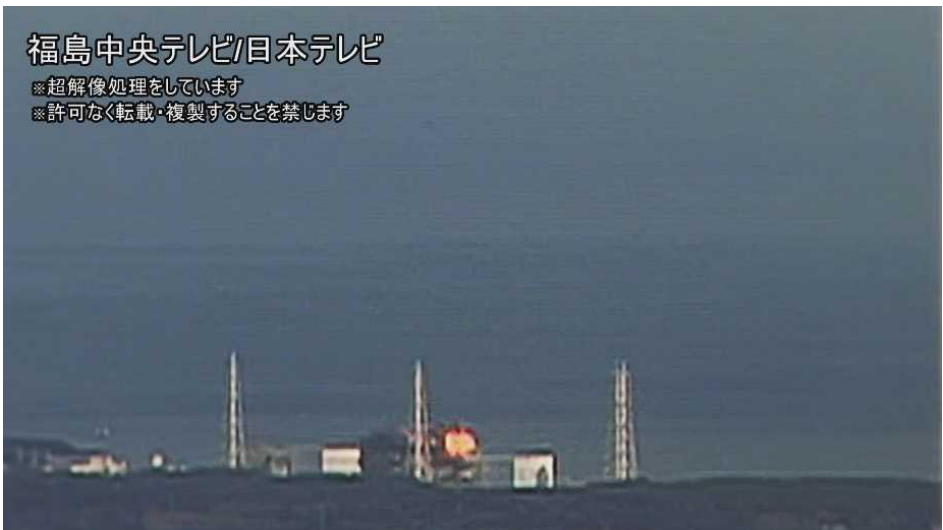
図 7-9 3号機における水素爆発時の原子炉建屋上部の火炎の状況 6/60 秒

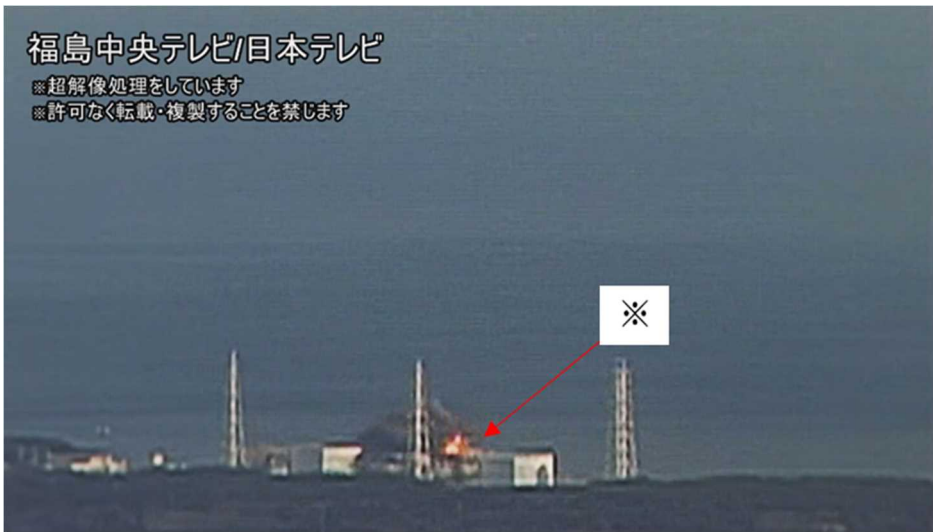
※火炎が吸い込まれるように視認できなくなる

図7-10 3号機における水素爆発時の原子炉建屋上部の火炎の状況 20/60秒

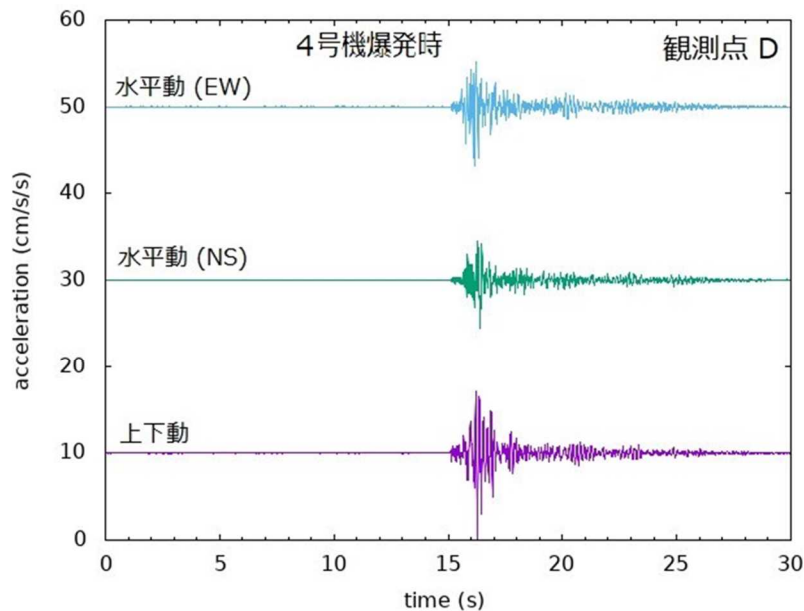
また、上述の東京電力から提供を受けた1号機、3号機、4号機の水素爆発時の振動記録（水素爆発時の前後30秒のデータ）をもとに、東西方向、南北方向及び上下動の各波形について水素爆発の号機毎に確認すると爆発時の初期に大きな振動（加速度）が見られるが、その後の波形にはそれに相当するような振動（加速度）は見られなかった。（図3）

図3 4号機水素爆発時の観測点Dにおける振動波形（加速度）

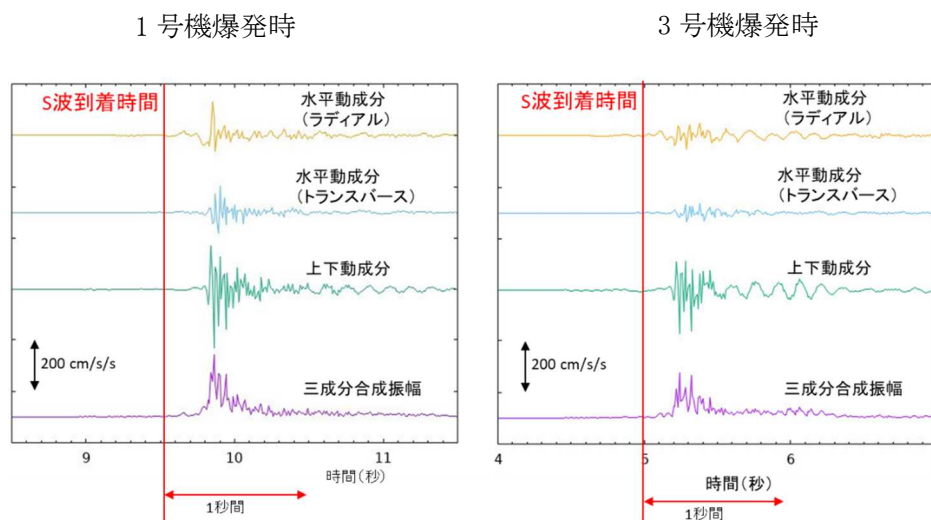
1号機及び3号機爆発時の観測点Dにおける観測波形のうち、4.2節で同定したS波到着時間付近の波形を図4に示す。いずれの爆発時も上下動成分は水平動成分に比べ同等以上の大きな振幅を示しており、地盤を伝播する振幅には上下動成分が大きく寄与していることがわかる。よって、最大振幅の評価には水平動2成分に上下動成分を加えた、3成分のそれぞれの振幅の二乗和平方根（SRSS振幅）を用いることとし、S波到着時間から1秒間以内における最大加速度を読み取った。ここで、観測点Dは1号機及び3号機からそれぞれ422m、351mとほぼ同程度の距離にあるが、いずれの成分の最大振幅も1号機のほうが大きく、地盤を伝播したエネルギーは1号機爆発時が3号機に比べ大きかったことが推測される。なお、本検討では1号機、3号機及び4号機の爆発は1回であったと仮定して解析を行った。

図4. 1号機及び3号機爆発時の観測点Dにおける3成分波形及びSRSS振幅

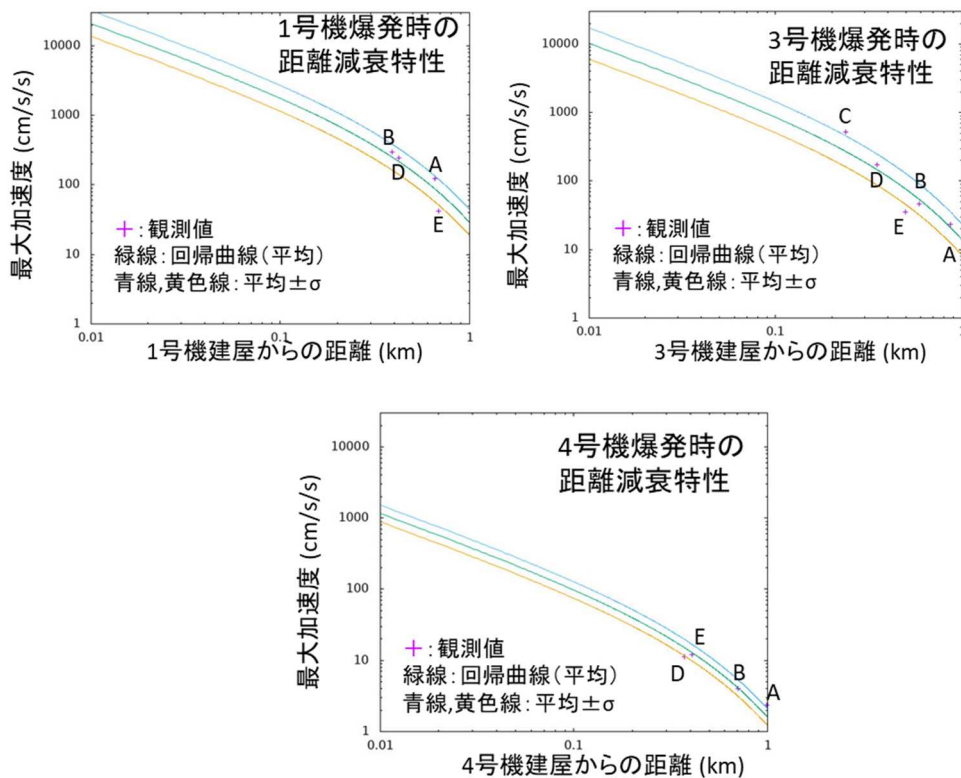
図5に1、3及び4号機の爆発時に観測された最大加速度と(2)式による回帰曲線（緑は回帰の中央値、青及び黄は±標準偏差）を示す。ここで、1号機爆発時のC観測点では地震計の測定限界を超えた加速度が記録されていること、また、1号機爆発時のC観測点では高周波（35Hz程度）の大きなノイズが記録されていることから、回帰分析においてこれらの記録は使用しないこととした。

図5. 1、3及び4号機爆発時のSRSS振幅と回帰曲線

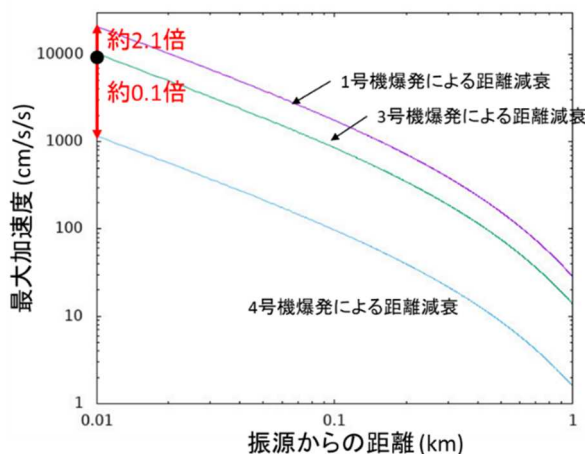
ここで*i*=1,3に対応する $A_i(r)$ として、それぞれ1号機及び4号機爆発時の振源近傍の距離*r*における最大加速度を考える。図6に1、3及び4号機爆発時に対応する回帰曲線と、振源近傍の距離0.01 kmにおける $M_2$ に対する $M_1$ 、 $M_3$ の比を示す。推定した振幅比について1号機爆発時は3号機爆発時の約2.1倍、4号機爆発時は3号機爆発時の約0.1倍であった。また、エネルギー比は振幅比の二乗に比例すると仮定して簡易的な推定を行うと、地盤を伝播したエネルギーについて1号機爆発時は3号機爆発時の約4.4倍、4号機爆発時は3号機爆発時の約0.01倍となる。なお、ここで推定した振幅比(エネルギー比)は回帰曲線の中央値を用いた結果である。各号機爆発時の振幅(エネルギー)の大きさを、回帰誤差として標準偏差( $\sigma$ )ま

で考慮して比較した場合、4号機は3号機に比べその差は有意に小さく、1号機は3号機に比べ、その差が有意に大きいとまではいえないことに留意する必要がある。

図6. 各号機の爆発時の最大加速度の回帰曲線と振源近傍の振幅比

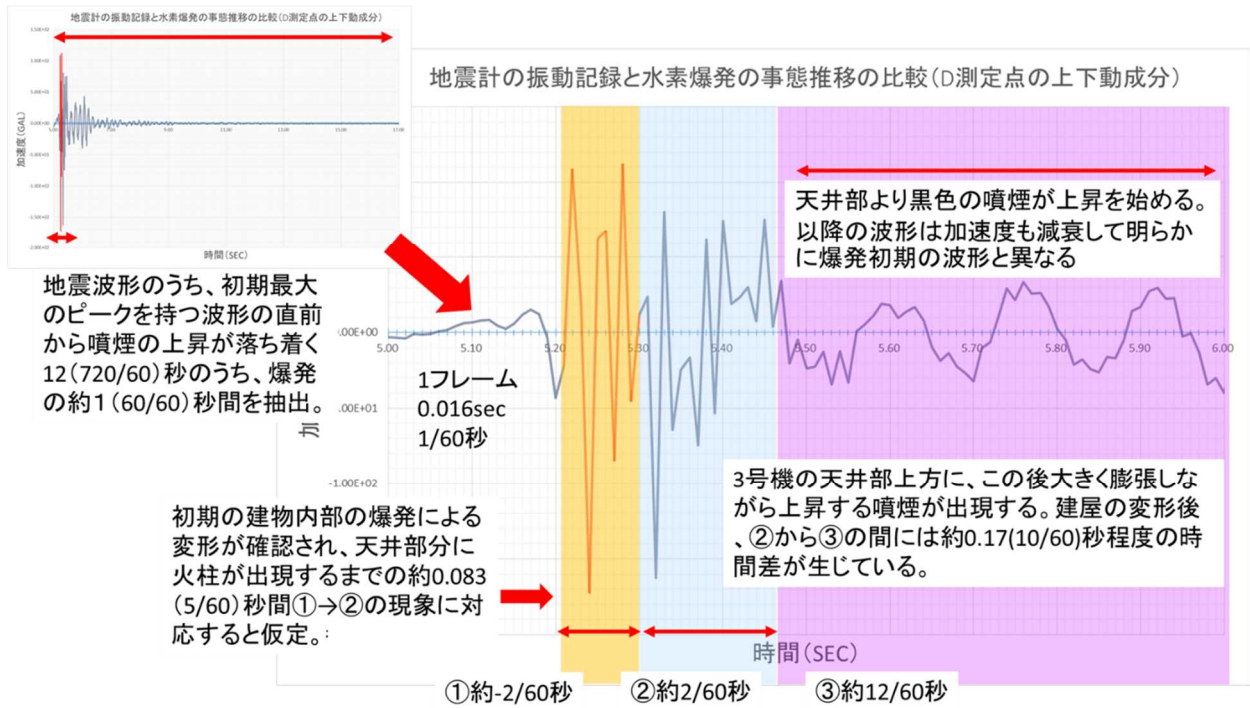
今回の検討により、初期の爆発現象の時間をスケールの基準として比較すると、正確な起点を特定することは困難であるが、噴煙上昇までには約 0.17 (10/60) 秒を要していること、また、振動波形側も同時刻には大きな揺れが収まっていることなどから、初期の爆発現象と噴煙上昇の間には、有意な時間差があることが説明可能であることが示された。また、振動加速度の観点においても、初期の爆発現象と噴煙では、明らかに加速度が小さいなど異なる点を確認できた。(図 2)

よって、地震計の振動記録の時間的推移面に、3 号機の水素爆発が多段階の過程を経ていることを否定する要素はないことを確認した。

図2 地震計の振動記録と水素爆発の事態推移の比較

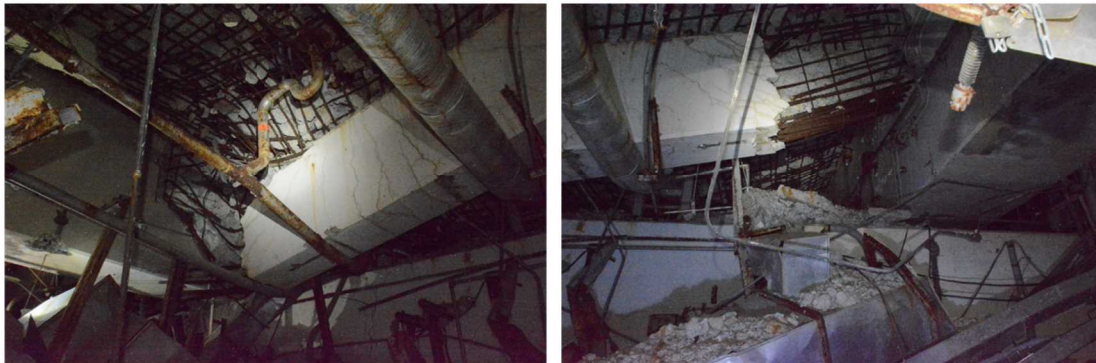
3号機原子炉建屋 3階 [小梁]

確認された梁の損傷等のうち、小梁については、同建屋3階西側中央部付近で小梁の両端部が大きく損傷しており、損傷状況から「せん断破壊」に至ったものと考えられる。また、大梁については、同建屋3階西側中央部付近で大梁の中央部付近の梁下面および側面にひび割れが発生しており、損傷状況から「曲げ破壊」に至ったものと考えられる。

図2 3号機原子炉建屋3階天井部の小梁の損傷状況  
(2019年12月の現地調査において確認されたもの)

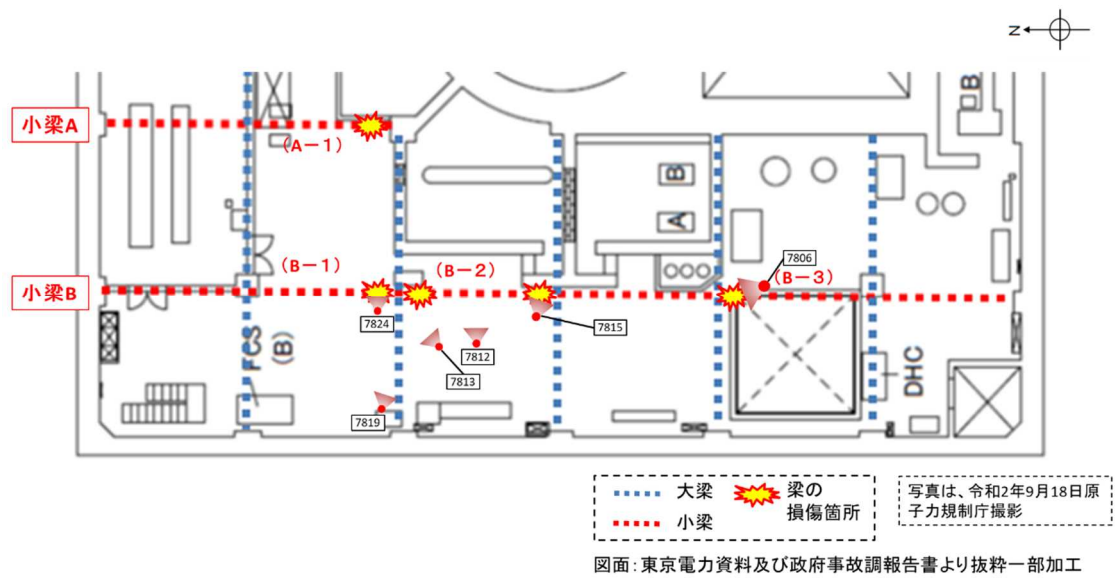
図4 3号機原子炉建屋3階天井部の小梁位置及び損傷箇所  
(2020年9月の現地調査において確認されたもの)

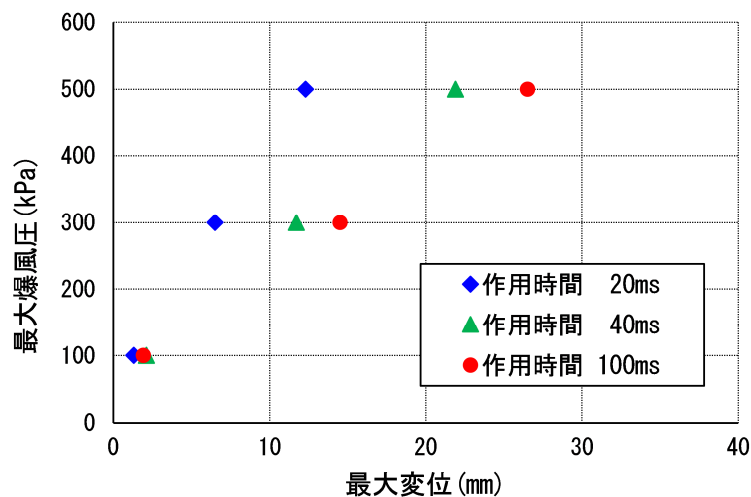
解析の結果、作用圧力 100～500kPa、作用時間 20～100ms の条件においては、2～27mm の最大変位が生じていると試算された。作用圧力および作用時間が大きいほど、最大変位も大きくなる。なお、梁が圧力（爆風圧）を受けて最大変位に到達した後、圧力が除かれると多少変位が小さくなった状態で静止する（残留変位）。

図13に示す大梁（B）の損傷状況から、梁の中央部の残留変位は計算値である2～27mm よりもやや大きいように見える。したがって、大梁（B）には本条件を上回る力が作用していたと推察される。

図17 解析結果（梁に作用した圧力（爆風圧）のみを考慮した場合）

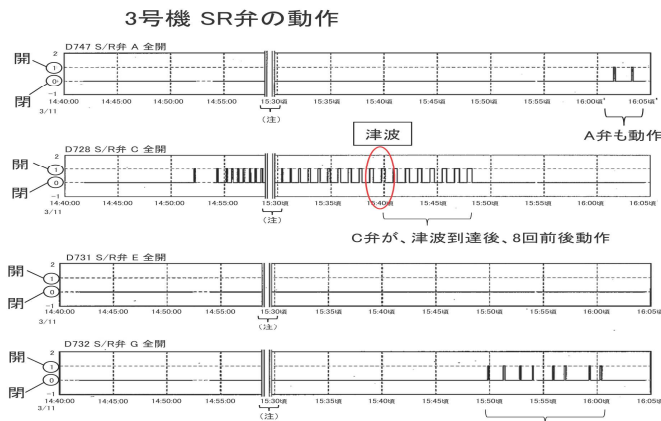
図2 SR弁の動作

14:41:50~15:43:12、合計54回にわたりSR弁(C弁)の開閉が繰り返された(3号機アラームタイパに基づく)。  
 14:59頃から約30分間の過渡現象記録装置データが欠落しているが、その前後のSR弁の開閉動作に関する記録は、アラームタイパ上の記録と整合する。  
 なお、アラームタイパには、SR弁の開閉記録を含む接点Dデータが15:43:45までしかなく、15:50頃以降降開閉動作を開始したG弁及びA弁の開閉に関する記録はない。

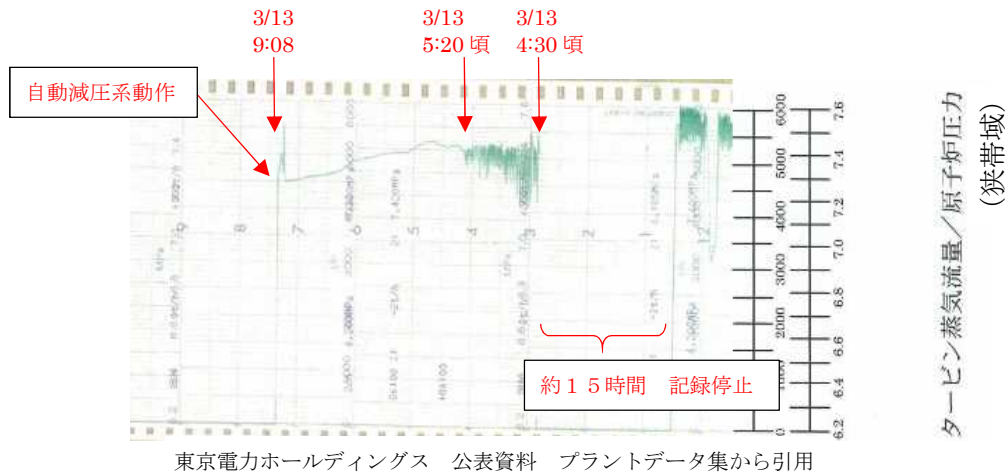
図5 タービン蒸気流量／原子炉圧力（狭帯域）

3月13日4時30分頃の記録再開 (記録計電源復旧) から約1時間、原子炉圧力が振動後、圧力は緩やかに上昇後低下し、13日9時08分頃、SRVの逃がし弁を開けるため電源の接続作業中に自動減圧機能が動作し、原子炉圧力は急激に低下した (図5)<sup>37</sup>。

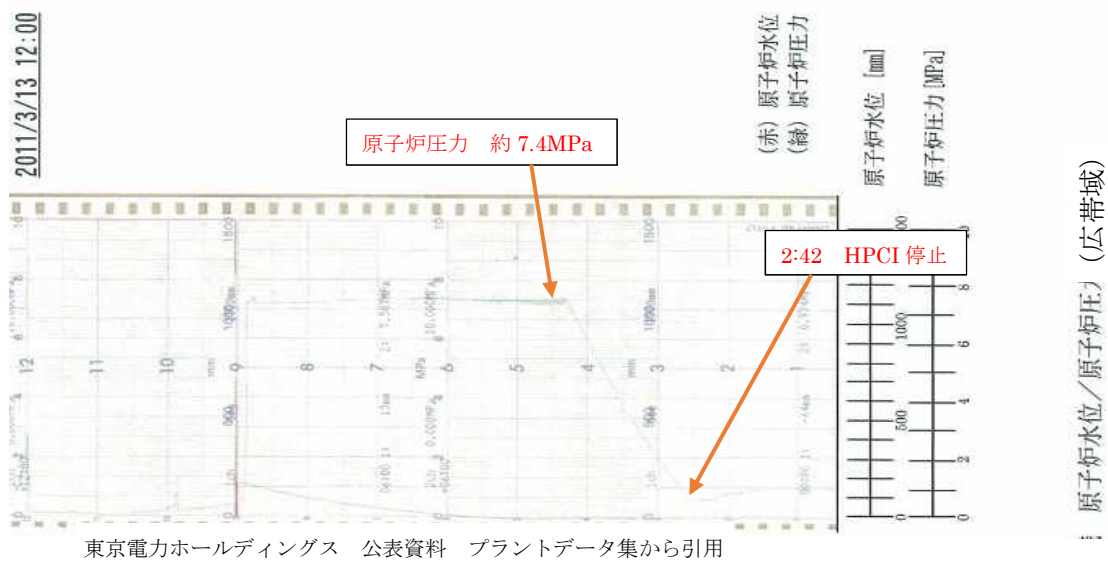
図6 原子炉水位／原子炉圧力（広帯域）

3月13日4時30分頃の記録再開（記録計電源復旧）前は高圧注水系（HPCI）運転中で原子炉へ注水を行っていたが、高圧注水系（HPCI）運転により原子炉の蒸気を消費することで、原子炉圧力が約0.5MPa程度まで低下したことから、13日2時42分に手動停止を行った。原子炉の蒸気の消費を停止したことで崩壊熱により原子炉圧力は約1時間40～50分かけて約0.5MPaから約7.4MPaに緩やかに上昇した（図6）。東京電力<sup>38</sup>によると、この圧力上昇期間にSRVの逃がし弁の手動「開」操作を実施したが、原子炉圧力は低下せずSRVの逃がし弁を「開」できなかったとされており、原子炉圧力容器が高圧状態になったことから消防車からの原子炉圧力容器への注水は不可能な状況となった。

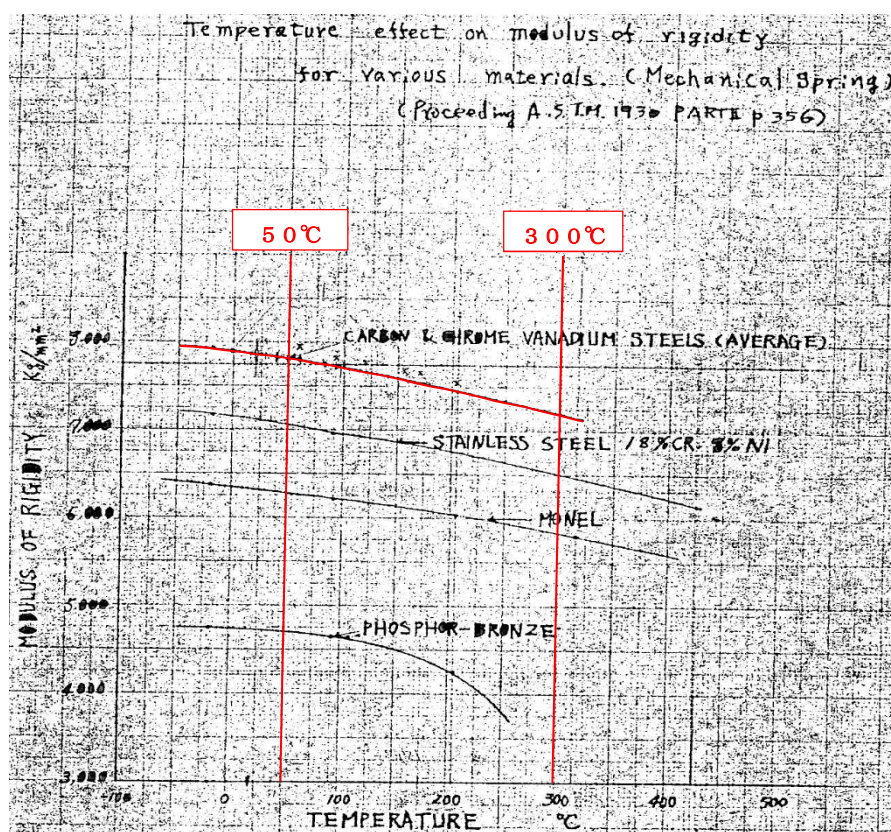
図 8 安全弁のバネ温度変化による影響

横弾性係数が低下した場合のバネ荷重の低下は一般的に知られている。バネの温度を上昇させる要因としては、安全弁動作時に弁体を約 300℃の蒸気が流れることによる直接加熱や輻射熱による影響が考えられる。しかしこの温度上昇がバネに影響を与えない構造であることは東京電力から説明されている。バネ温度を上げる別の要因として安全弁の周囲温度の上昇が考えられる。東電第 5 回進捗報告では、3 月 13 日 9 時 10 分頃の格納容器内 (D/W 内) 温度を 135℃と推定している<sup>41</sup>。横弾性係数はバネ温度が 50℃から 300℃まで上昇すると約 8%低下するとされており<sup>42</sup>、横弾性係数はバネ荷重と比例関係にあることから、バネの温度が 135℃程度であれば安全弁の吹き出し設定圧力は 2.7%程度低下することになり、吹き出し圧力は約 0.2MPa 程度低下することになる。

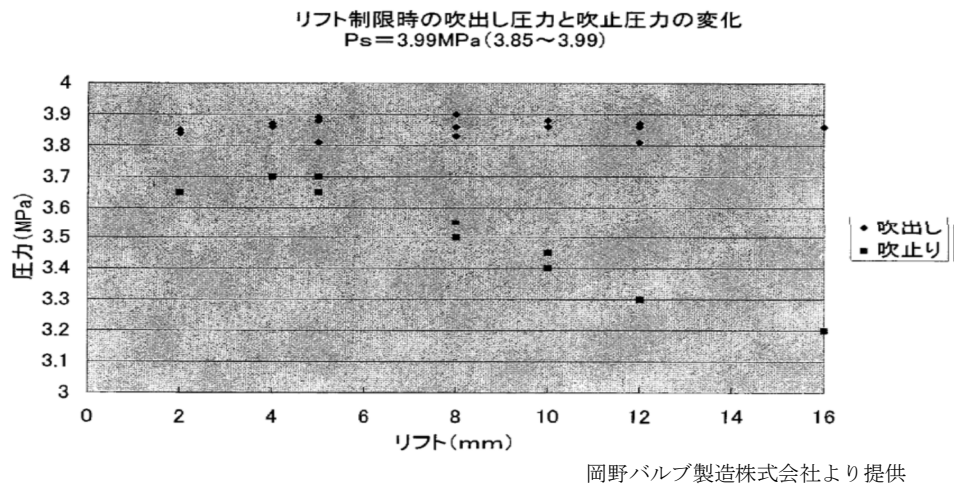
図9 弁棒リフト量と吹き出し、吹き止まり関係図

この表は横軸に弁棒のリフト量、縦軸に吹き出し圧力と吹き止まり圧力をプロットしている。最大リフト量が16mmの安全弁を使用し12mmから2mmまでリフト量を変化させた場合、吹き出し開始圧力にバラツキは見られないが、吹き止まり圧力はリフト量が小さくなると早く吹き止まることがわかる。このように安全弁のリフト量が小さくなった場合は、飽和蒸気を流体とした安全弁の場合、原子炉圧力に加え弁体の微少の蒸気リークで弁体と弁座の隙間に蓄圧された圧力の総和で揚力が高まり、閉めようとするバネ荷重より大きくなることから安全弁は全開になり、さらに弁体を流れる蒸気で揚力は保持され安全弁は全開に維持される。しかし、弁の開度が小さく弁体を流れる蒸気流量が減少すると、弁を全開に保持する揚力が小さく、弁体入口の圧力低下に伴い早めに安全弁は閉まる傾向を示している。

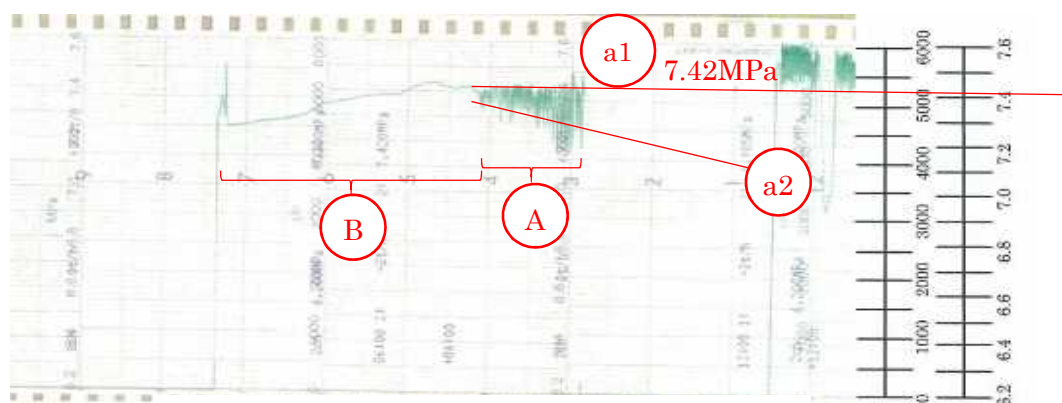
図10 タービン蒸気流量／原子炉圧力

B領域では圧力振動は発生せず緩やかに原子炉圧力は7.42MPaを超えるが、その後徐々に原子炉圧力は低下している。この領域で7.42MPaを超えてもSRVの安全弁が動作しない理由として、A領域で徐々に水素や核分裂生成物(FP)の割合が上昇し、弁体のリークで弁体と弁座の隙間への蓄圧は分子量の小さい水素割合が多い状態ではバネ荷重より大きい揚力(原子炉圧力+弁体を持ち上げる力)は得られず安全弁は「開」動作できなくなり、弁体を水素が大量に漏れ続けることで原子炉圧力は穏やかに変化する状態に至ったと考えられる。更に原子炉圧力は穏やかに7.42MPaまで上昇後、穏やかに下がるのは、流体に含まれる蒸気量の減少が一定量になるまでは圧力を緩やかに上げ、流体の殆どを水素が占めた時点で水素の漏れは大きくなり大量の漏れが発生したことで原子炉圧力を下げたと考えられる。

3月15日及び3月16日に実施されたとされてきたベントについても、**図 10**に示すように緩やかな圧力低下であり、3号機原子炉建屋上部から継続的に水蒸気の放出が確認されていること等から、原子炉格納容器からの直接放出による圧力低下とする見解 [5]は合理的である。

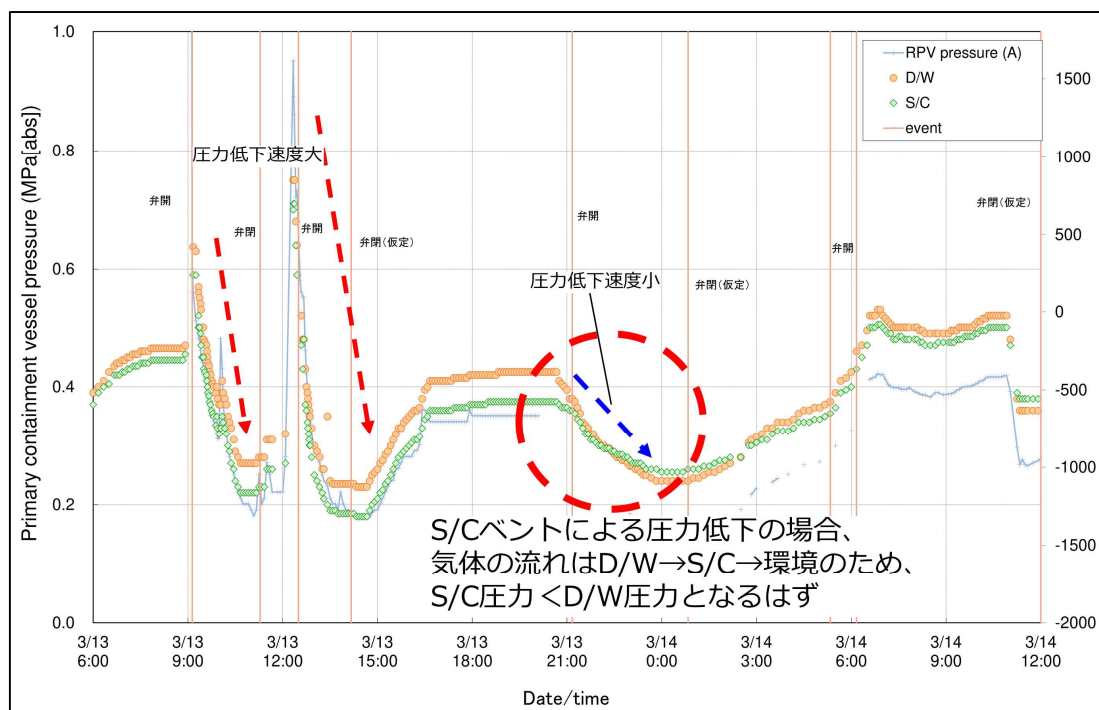
図 8 3号機の格納容器圧力の変化 (3月13日6時から3月14日12時) [5]

第8回事故分析検討会において、3号機ではベント弁を開度15%で開き、その後は開度を調整していないことを確認した [4]。したがって、3月14日6時10分に小弁を操作するまでは、ベント成功時の流路面積は変わらない。しかし、**図 8**で示すように、3月13日21時頃のPCVの減圧は、1回目及び2回目のベント時に比べ減圧速度が遅い。また、ベントではS/Cから気体を放出することからD/W圧力よりもS/C圧力が低くなるが、この減圧では、D/W側の減圧速度が速く、22時頃からはD/W圧力がS/C圧力よりも低い。通常、ベントによってS/Cから気体が放出されていれば、S/C圧力はD/W圧力より低くなる。したがって、ベントによるPCVの減圧挙動と考えることは不合理である。3月14日11時頃の減圧挙動についても、減圧後にD/W圧力がS/C圧力よりも低下している。**図 9**に示すように、3号機の水素爆発直後の衛星写真からは、3号機の原子炉建屋から水蒸気が放出されているとみられる白い煙が確認できる。ベント弁の開操作(3月14日6時10分)ともタイミングが大きくずれており、直前に発生した原子炉建屋での水素爆発の影響によってPCVから原子炉建屋への漏えいが発生したと考えられる。

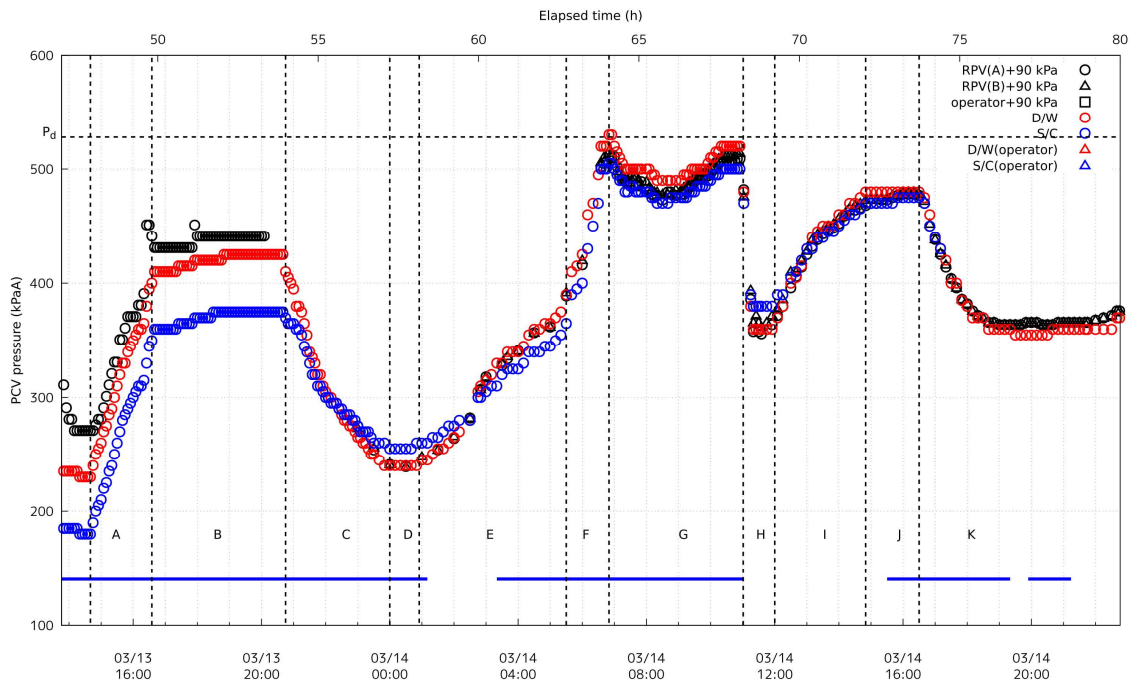
図 11 2 回目のベント実施後の PCV 圧力及び注水履歴

図11に2回目のベントが実施された後の3月13日14時頃から同日23時頃までの原子炉圧力容器(RPV)圧力及びPCV圧力を示す。黒の印はRPV圧力を、赤の丸印はドライウェル(D/W)圧力を、青の丸印はサプレッションチェンバ(S/C)圧力をそれぞれ示す。RPV圧力は原子炉圧力計の基準水の完全喪失を仮定して実測値に90 kPa加算した値をプロットしている(添付20-1参照)。ただし、ベント直後に既に基準水が完全に喪失されていたかは明らかではなく、圧力の補正が過大である可能性がある。また、図中の黒の点線はPCVの最高使用圧( $P_d$ )を、青の横線は注水期間をそれぞれ示す。2回目のベントが終了後に、3月13日14時頃から3月14日0時頃、3月14日1時頃から同日11時頃、同日12時頃から同日19時頃の3つの圧力のピークが見られる。圧力の変動する区間を便宜上、図示するようにA~Kと区分し、それぞれの区間について以下で詳述する。

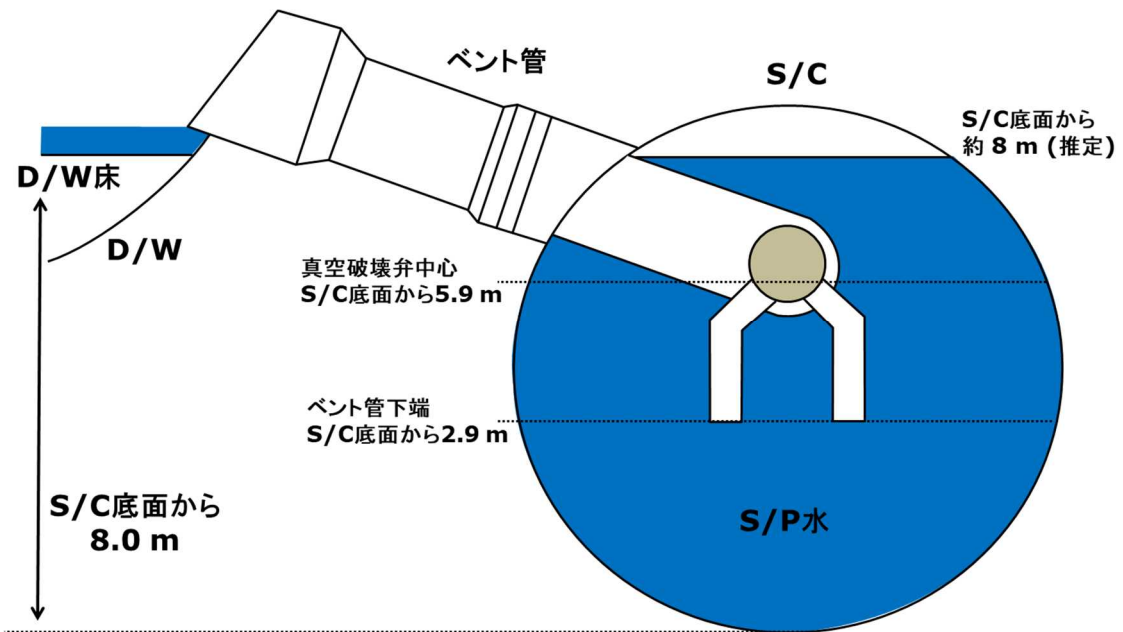
図 13 区間 A 及び B での PCV 内水位

ベント実施時には、S/Cが減圧され気体が環境へ放出されるため、D/W圧力がS/C圧力よりも高い。この時、図12に示すようにベント管のダウンカマ部内部の水はD/Wの圧力によってS/C側に押し出され、D/W圧力とS/C圧力にはプール水面からダウンカマ下端までの静水頭圧に相当する圧力差が生じている。区間AでもD/W圧力がS/C圧力よりも高く、かつ圧力差はベント後とほぼ同じであることから、PCV内の水位は図13に示す状態にあったと推定され、真空破壊弁は既に水没していたと考えられる(水位の推定については別添18-1参照)。

図 13 に示すように、D/W 圧力と S/C 圧力にはプール水面からダウンカマ下端までの静水頭圧に相当する圧力差が生じている。D/W 圧力と S/C 圧力の差が変化しないことは、S/C の水位がほとんど変化しないことを示しており、上記の注水流量が減少したと考えることと整合する。

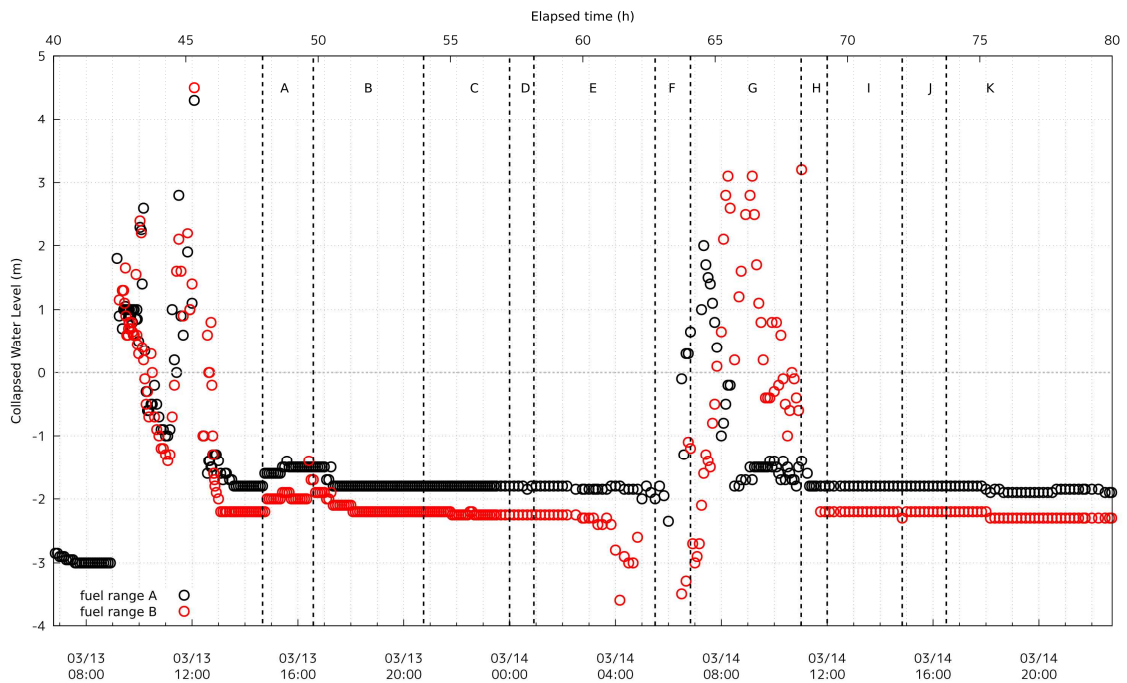
図 14 ベント実施後の原子炉水位

この時、図14に示すように区間Aでは原子炉水位が回復する傾向はみられないことから、原子炉水位はジェットポンプの吸い込み口よりも低い位置にあったと考えられる。これは、RPV下部ヘッドに損傷が生じていれば、下部プレナムに冷却水を保持できなくなるため、原子炉水位が回復しないことは必然である。また、ベント以前に発生していた原子炉圧力バウンダリからの漏えいに加え、下部ヘッドにも漏えい部ができるため、自動減圧系(ADS)の状態に関わらず、主として水蒸気等がRPVからD/Wへ移行すること及びRPVとD/Wに圧力差がほとんど生じないことも整合的である。

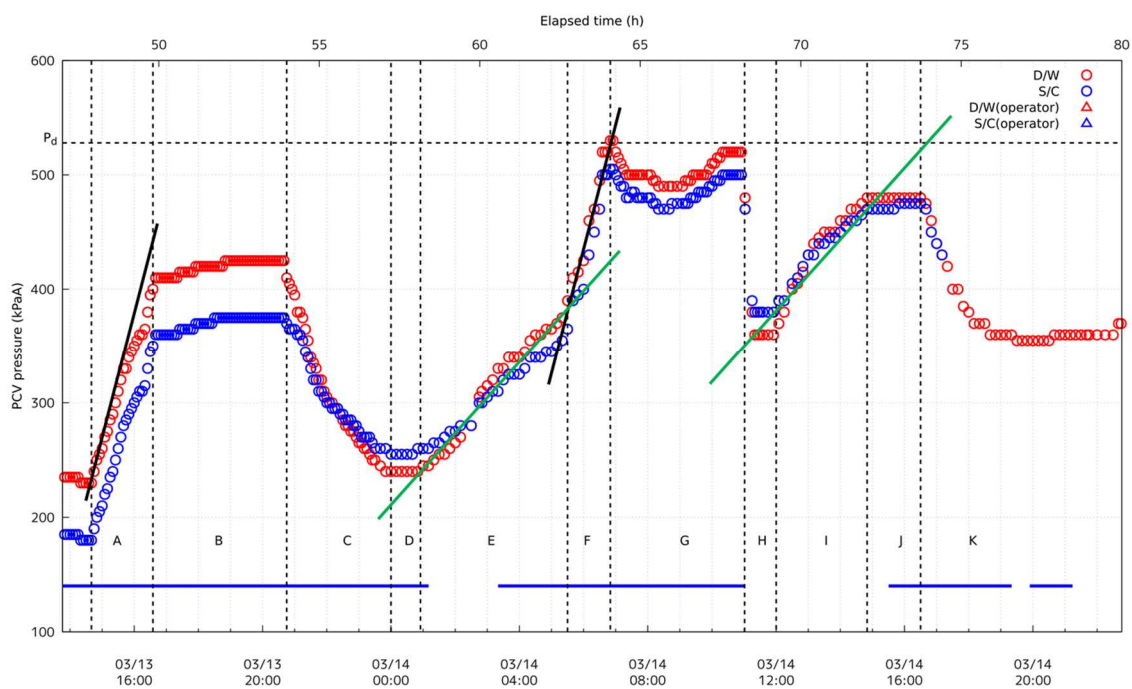
図 16 2回目のベント実施後のPCV圧力及び注水履歴

PCV圧力は、3月14日5時30分頃から急速に上昇し、D/W圧力の上昇率は100 kPa/hを超えている。図16(圧力の上昇率を確認するための補助線を書き加えている)に示すように、区間Fでの圧力上昇率は、区間E及び区間Iを上回っており、区間Aでの圧力上昇率とほぼ同等である。ただし、区間AではPCVには顕著な漏えいが発生していないと考えられるのに対し、区間FではPCVに既に漏えいが発生していると考えられることから、区間Aよりも区間Fの方が加圧源となる水蒸気等の気体の発生量が多いことになる。区間E及び区間Iでは熔融炉心とD/W床面の冷却水が接触し、水蒸気が発生する

ことで PCV 圧力が上昇していると考えられるが、区間 F での圧力上昇率はこれらを上回っている。溶融炉心の落下が進み、D/W 床面の溶融炉心<sup>44</sup>の量が増加したことにより発生する水蒸気量が増加したとすると、後段の区間 I においても区間 F と同程度（溶融炉心の落下が進めばさらに増加する）の水蒸気が発生すると考えられるが、区間 I での圧力上昇率は図 16 にあるように区間 E とほぼ同等である。区間 I でも S/C からの逆流によって D/W 床面には冷却水が存在すると考えられるため、区間 E から区間 I の間では D/W 床面の溶融炉心の量は大きな変化はないと推定される。したがって、水蒸気の発生量の大きな増加は生じなかったと考えられることから、区間 F では多くの水素などの非凝縮性ガスの発生があったことが伺われる。

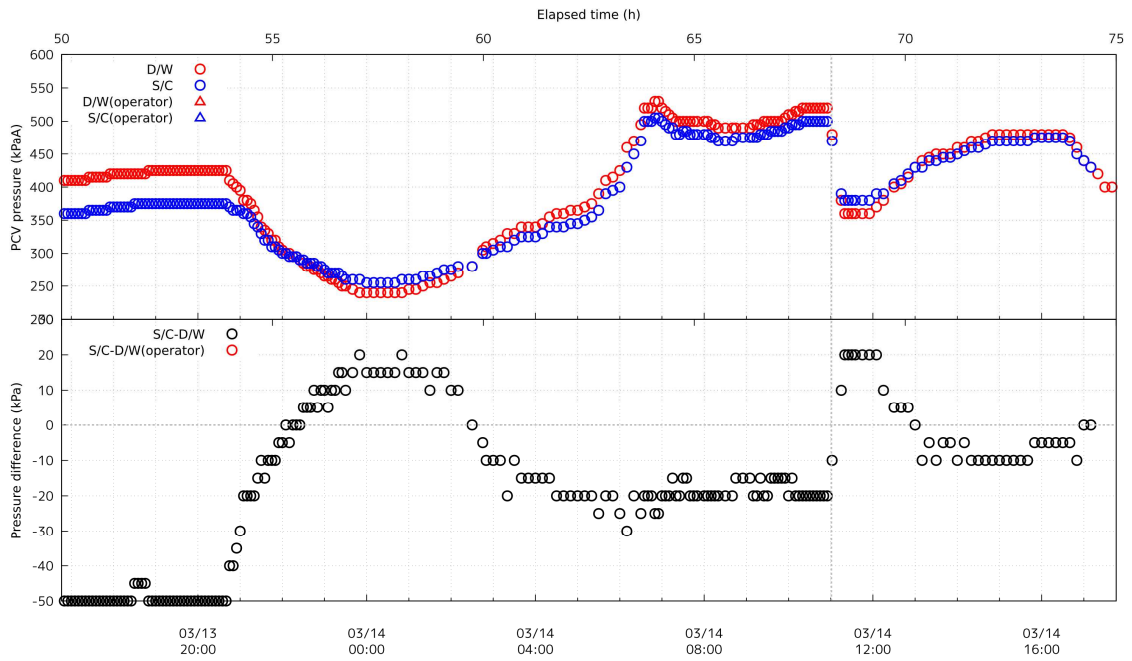
図 17 PCV 圧力 (上) と S/C と D/W の圧力差 (下)

図 17 に 3 号機の PCV 圧力と S/C と D/W の圧力差 ( $P_{S/C} - P_{D/W}$ ) を示す。3 月 13 日 20 時頃までは D/W 圧力が S/C 圧力よりも約 50 kPa 高いが、3 月 14 日 4 時頃からは圧力差が約 20 kPa と小さくなっている。ベント実施中は、図 18 の左側に示すように S/C から環境へガスが放出されるので、S/C の圧力低下によって D/W から S/C へ気体移行しベント管のダウンコマ部のプール水は S/C 側へ押し出された状態になり、大きな静水頭圧が生じる。ベントが終了した後も、主たる加圧源が D/W 側にあるため水位差が維持されている。一方、一旦 D/W 圧力が S/C 圧力よりも低くなった後で再度 D/W 圧力が S/C 圧力よりも高くなる状態（区間 E～G 及び I～J の頃）では、S/C の空間部でのベントによる減圧はなく、D/W 側の加圧のみによって水位差が形成される。3 月 14 日 2 時 30 分頃から D/W 圧力が S/C 圧力を上回り、D/W 水位が下方に押し下げられ、S/C 水位は上方へ押し上げられる。しかし、S/C 上部の空間が閉空間であるのに対し、区間 A 及び B とは異なり D/W 側では漏えいが生じているため、圧力の抜け口が存在している。そのため、D/W と S/C に大きな圧力差が生じえない状態にあり、図 19 に示すようにベント管の内部にもプール水が存在し、D/W 側の水面と S/C の水面の高低差が狭まった状態にあったと考えられる。

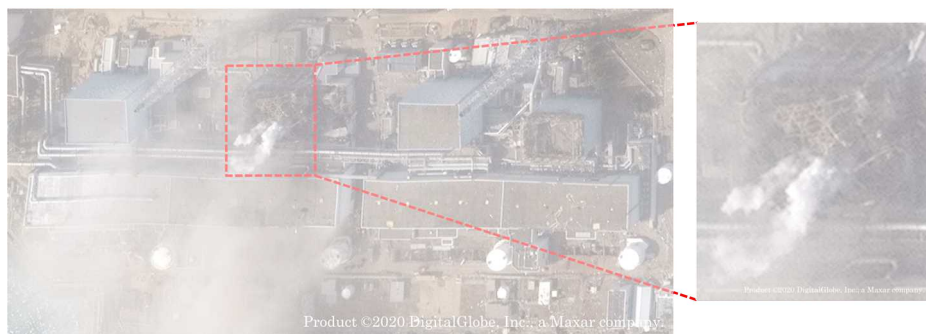
図 20 福島第一原子力発電所 1号機～4号機の衛星写真

上述のように、3号機の D/W には水面があり、溶融炉心の移行により水蒸気が十分に発生しうる状態が継続されていたと考えられる。これは、図 9 に示すように水素爆発直後の時点で原子炉建屋からの多量の水蒸気漏えいが衛星写真等により観測された事実と整合する。

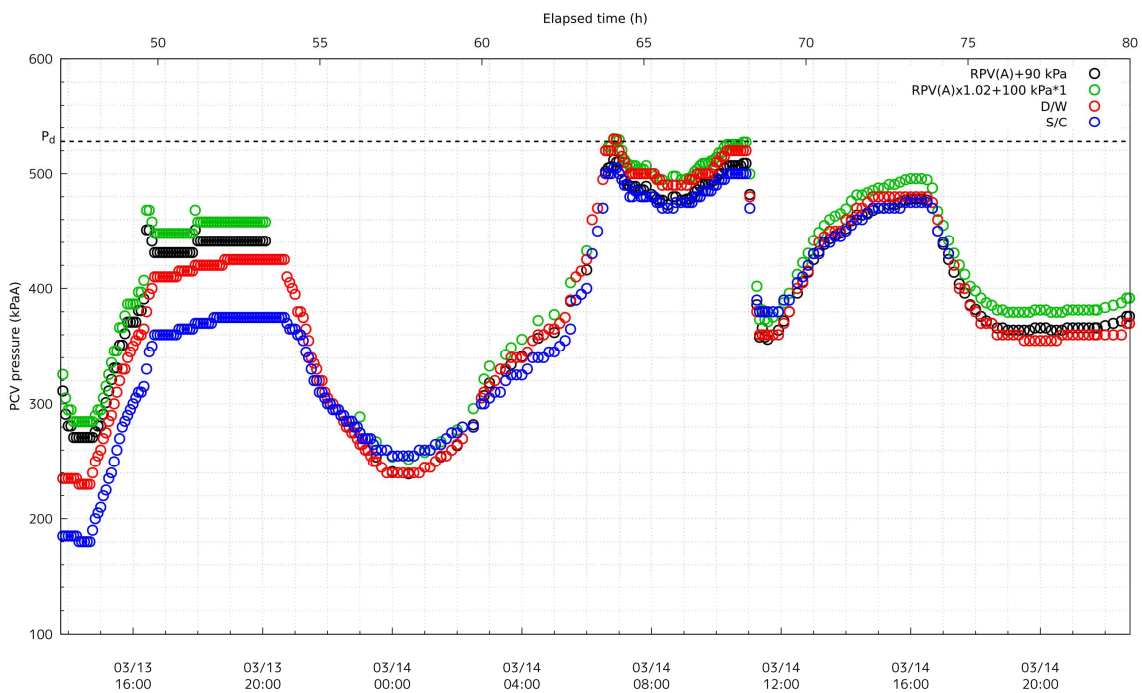
図 24 ベント実施後の原子炉圧力の測定値と補正例

図 24 には原子炉圧力の実測値と先行研究の補正例 [4]を示す。補正された原子炉圧力(緑色でプロット)は、基準水が完全に喪失した場合の値よりも高い。したがって、この圧力補正は基準水の喪失以外の何らかの影響が取り込まれていると考えられる。しかし、政府事故調報告書では、「電源を必要とせず直接読み取り可能な原子炉圧力計やD/W圧力計その他の計装機器については、電気系統のトラブルによって誤計測、誤表示が生じるおそれはなく、電気系統が用いられていないので、比較的、放射線の影響も受けにくい。」[3]とされており、上記の原子炉圧力補正は過大であると考えられるため、本検討では採用していない。

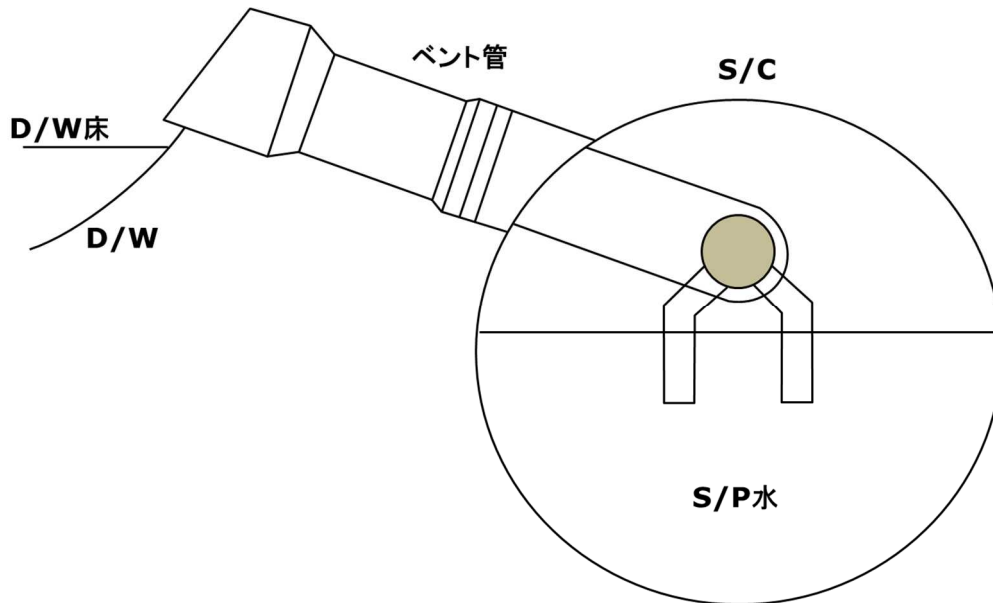
図 27 D/W と S/C の接続の模式図

D/W 下部と S/C は 8 本のベント管によって接続されているが、図 27 に示すように D/W 床面とベント管入り口下端までには段差がある。この段差は事故時操作手順書には 40 cm と記載されている [7]。したがって、ベント管入り口部の段差は堰のように働き、D/W 床面には一定量の冷却水が保持される構造となっている。なお、同型の 2 号機では、図 28 に示すように、平成 24 年 3 月 26 日時点で D/W 床面に約 60 cm の水面が形成され

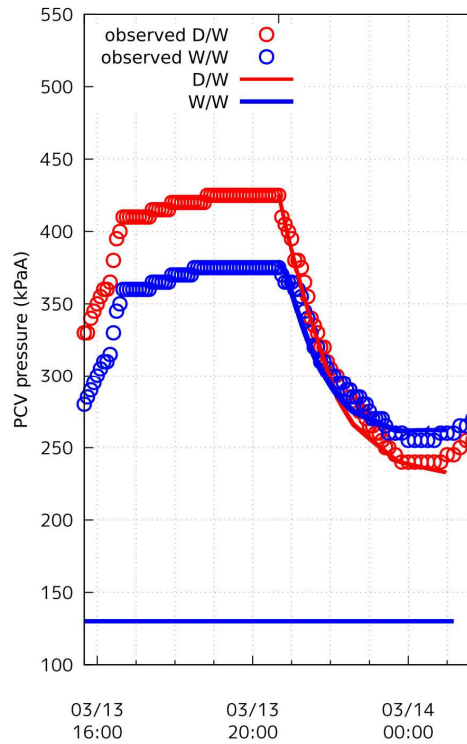
図 39 D/W からの漏えいによる PCV の減圧

3月13日14時30分頃の時点ではPCVには大きな漏えいは発生していないと仮定し、PCVからの漏えいは考慮していない。一方、3月14日1時頃には既にPCVの圧力を低下させる漏えいがD/Wに生じている（別添18参照）と考えられるため、D/Wの漏えいを仮定した。予備的に感度解析を実施し、3月13日21時頃から同日24時頃の減圧挙動を概ね再現する漏えい面積を求めた。D/Wの気相部に15 cm<sup>2</sup>の漏えい口を仮定すると、図39に示すようにPCVの減圧速度は実測値と概ね一致することが確認できた。

○は実測値、実線は解析値。青色の横線は消防ポンプによる注水期間。D/W に  $14 \text{ cm}^2$  の気相漏えい口を仮定。

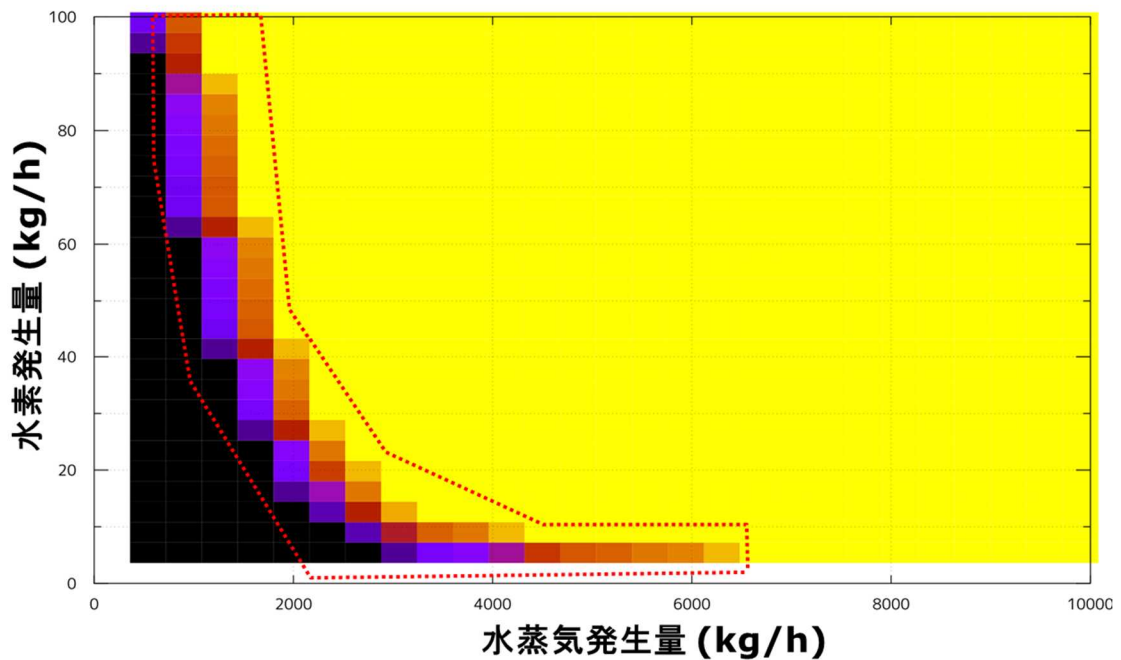
図 40 水蒸気発生量と水素発生量を変化させた場合の PCV 圧力変化 (1)

3月13日14時30分頃から同日16時30分頃にかけてPCV圧力は150 kPa程度上昇している。この間にD/Wで発生（又はRPVからD/Wへ移行）する水蒸気量及び非凝縮性ガスの量を変化させ、PCVの圧力上昇を確認した。水蒸気の発生量を0.1 kg/sから4 kg/sまで、非凝縮性ガスの発生量を1 g/sから30 g/sの範囲で変化させた。解析では非凝縮性ガスは水素で代表させた。図40に解析結果を示す。図の黒色の領域では、ガスの発生量が少ないため、PCV圧力の解析結果が実測値よりも低くなる。反対に、図の黄色の領域では、ガスの発生量が多すぎるため、PCV圧力の解析結果は実測値よりも高くなる。これらの間に挟まれた領域（赤色の点線で囲んだ部分）では、PCV圧力の解析結果は実測値と概ね一致した（実測値との差が±10 kPaの範囲を概ね一致と判断した）。この解析結果から、水蒸気の発生量は最大で6 ton/h程度と推定される。

赤い点線で囲んだ部分が概ね実測値と解析結果が一致する領域

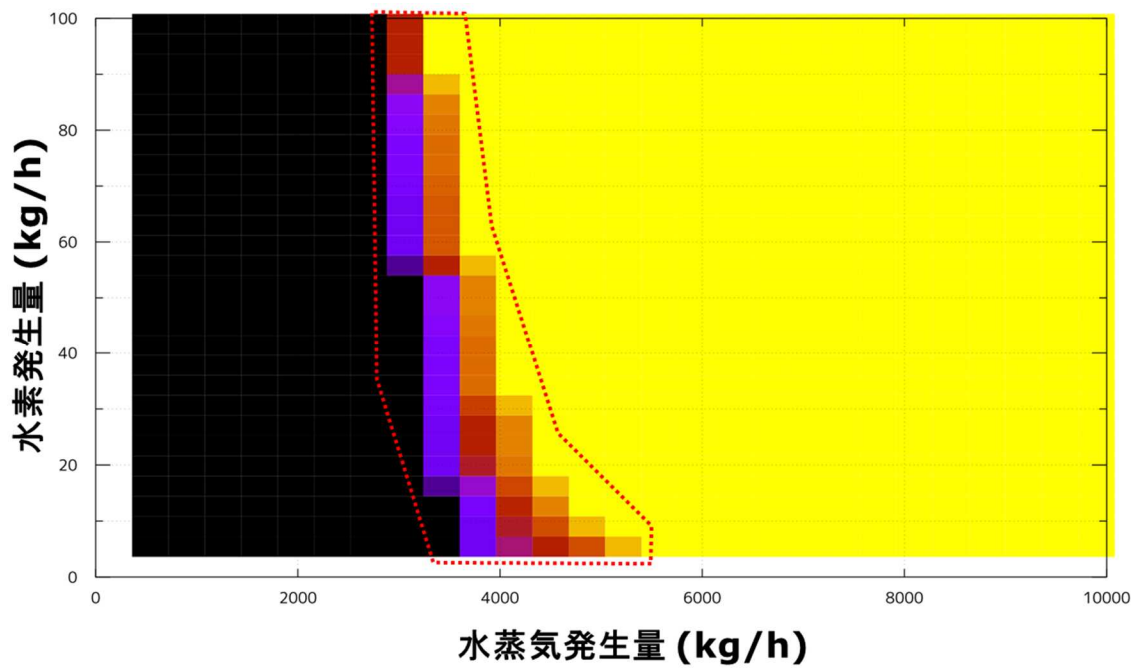
図 41 水蒸気発生量と水素発生量を変化させた場合の PCV 圧力変化 (2)  
赤い点線で囲んだ部分が概ね実測値と解析結果が一致する領域

また、同様に3月14日1時頃から同日5時30分頃にかけてのPCV圧力上昇を解析した結果を図41に示す。この解析結果から、水蒸気の発生量は最大で5 ton/h程度と推定される。D/Wに面積15 cm<sup>2</sup>の漏えいを仮定すると、少なくとも3 ton/h程度の水蒸気の発生が必要であると考えられる。
